Artikel: Ausgrabungen in Augst im Jahre 2009

Ausgrabungen in Augst im Jahre 2009

Jürg Rychener und Hans Sütterlin

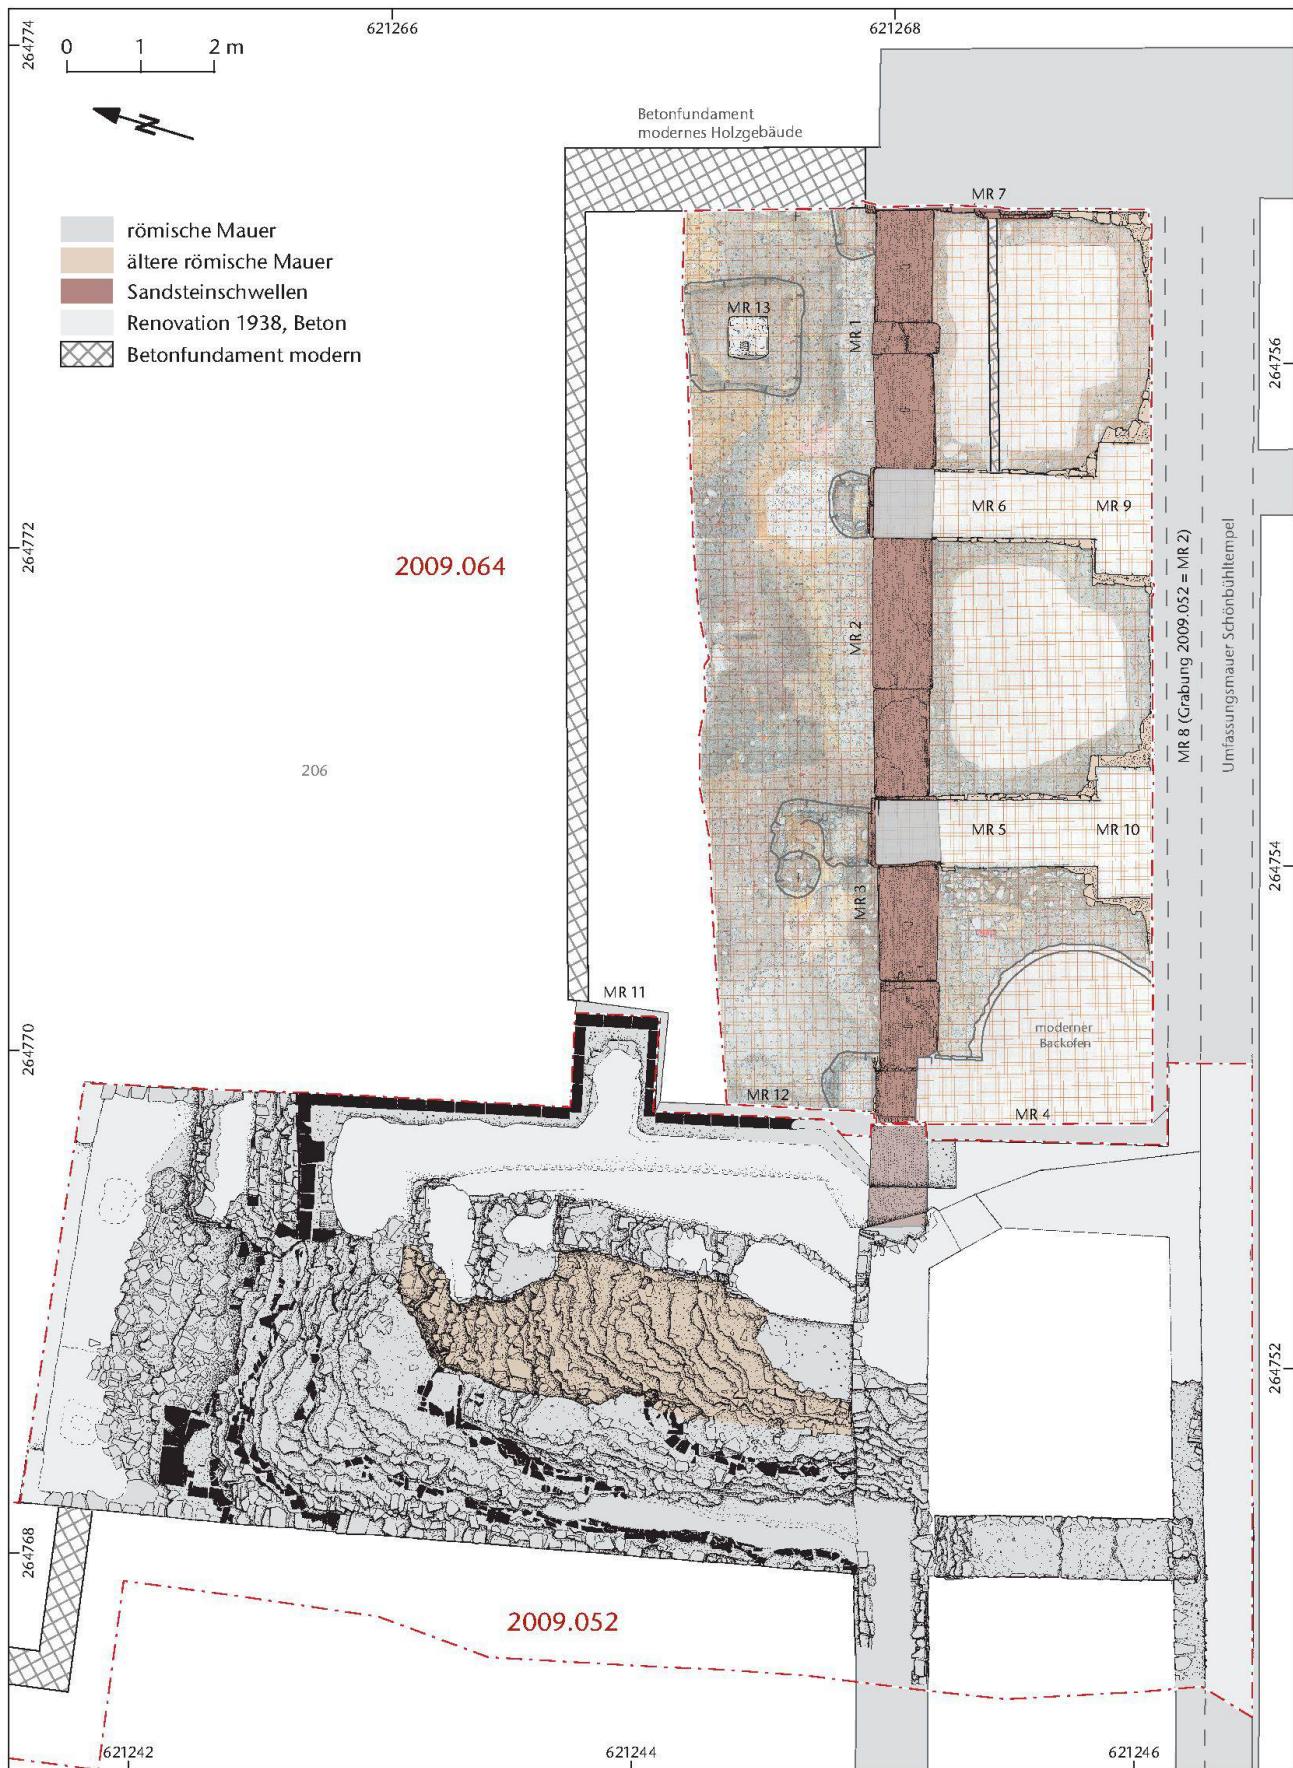
Abb. 68: Augst BL, Brotbackstube (Grabung 2009.064). Plan der drei am Fusse der nördlichen Stützmauer gelegenen Kammern (tabernae), in denen die sogenannte Brotbackstube für Workshops eingerichtet ist. M. 1:100.

Genau in der Mittelachse vor der östlichsten Kammer (Abb. 68; 71) fand sich ein rund $0,55 \text{ m} \times 0,55 \text{ m}$ messender Kalkstein, dessen Oberfläche durch moderne Eingriffe arg in Mitleidenschaft gezogen war⁷¹. Der Stein hatte noch eine Höhe von ca. 44 cm und möglicherweise ein Fundament aus Kleinquadern. Jedenfalls deutet der Befund an seiner Westseite dies an, wo in einer engen Grube die Unterkante des Steins erreicht wurde und er auf zwei Kalksteinquadern steht. Auf seiner Oberfläche ist dezentral eine viereckige, etwa $10 \times 10 \text{ cm}$ grosse Vertiefung eingelassen⁷², deren Grundfläche leicht nach Westen geneigt ist. Die Tiefe der Einarbeitung hatte mindestens 10 cm betragen. Vielleicht hatte der Kalkstein als Auflager für einen Pfosten gedient, der Teil einer den Kammern vorgelagerten Portikus war. Die erwähn-

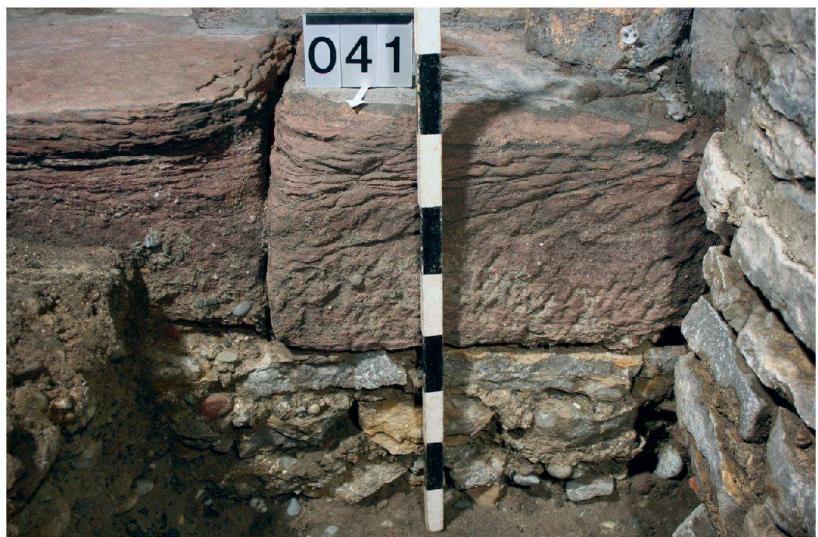
► Abb. 71: Augst BL, Brotbackstube (Grabung 2009.064). Aufsicht auf die Schwellensituation MR 1 der östlichsten Kammer mit dem vorgelagerten Kalkstein MR 13, der vermutlich als Pfostenauflager gedient hatte.
