Artikel: Ausgrabungen in Kaiseraugst im Jahre 2009

Ausgrabungen in Kaiseraugst im Jahre 2009

Cédric Grezet

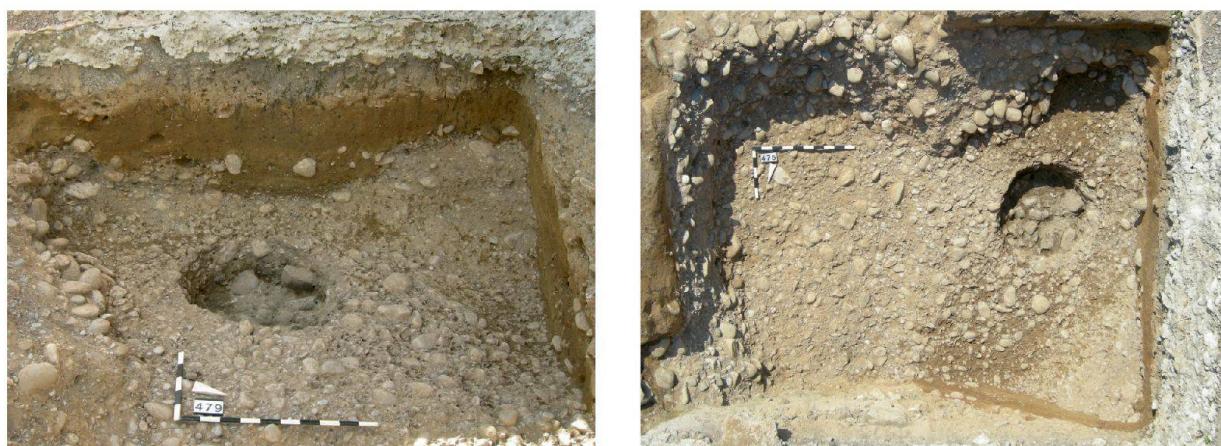
Abb. 3: Kaiseraugst AG, Autoeinstellhalle Löwen (Grabung 2009.001). Grosse Kellergrube. Rechts: Gesamtübersicht mit Blick von Süden. Links: Detailansicht auf den möglichen Kellerabgang mit Blick von Osten. Die kleine runde Grube ist der Rest einer modernen Störung.

Im Nordostteil der jetzigen Grabungsfläche wurde nun eine grosse Grube angeschnitten (Abb. 3, rechts). Diese besass, soweit bereits erkennbar, einen etwas abgerundet rechteckigen Grundriss von mindestens $4,5 \times 3,5$ m und wurde rund 1 m in den anstehenden Schotter abgetieft (Abb. 4; 14, oben links). Besonders die Ostwand war noch sehr steil erhalten, sodass ursprünglich eine hölzerne Innenausschaltung vermutet werden darf. Demgegenüber scheint von Süden her Schotter nachgerutscht zu sein. Obwohl Gruppierungen von Kalkbruchsteinen wiederholt eine solche suggerierten, konnten innerhalb der Grube keine eindeutigen Einbauten nachgewiesen werden. Lediglich eine dünne, braune Schicht mit Ziegelfragmenten auf der Grubensohle spricht für einen Gehhorizont. Grösse und Ausprägung der Grube lassen daher eine Interpretation als Kellergrube am wahrscheinlichsten erscheinen. Weiter war in der westlichen Grubenwand mittig eine 1,2 m breite Stufe sichtbar (Abb. 3, links). In ihr lagerten sich verschiedene dünne Schichten ab, sodass ein Kellerabgang von Westen wahrscheinlich wird. Dieser soll in der kommenden Grabungskampagne freigelegt werden.

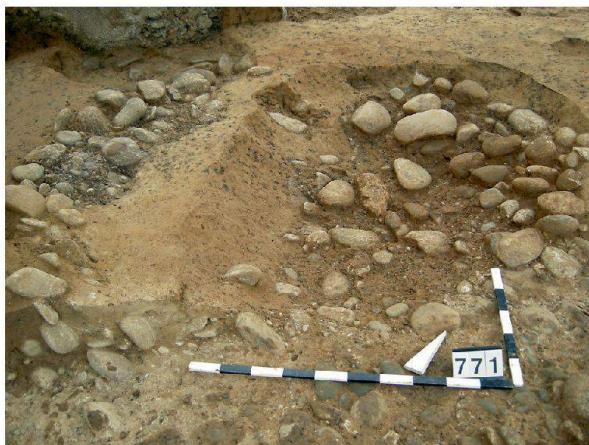
Abb. 5: Kaiseraugst AG, Autoeinstellhalle Löwen (Grabung 2009.001). Runde Grube während ihrer Freilegung mit bogenartiger Steinrollierung am linken Bildrand. Blick von Südosten.

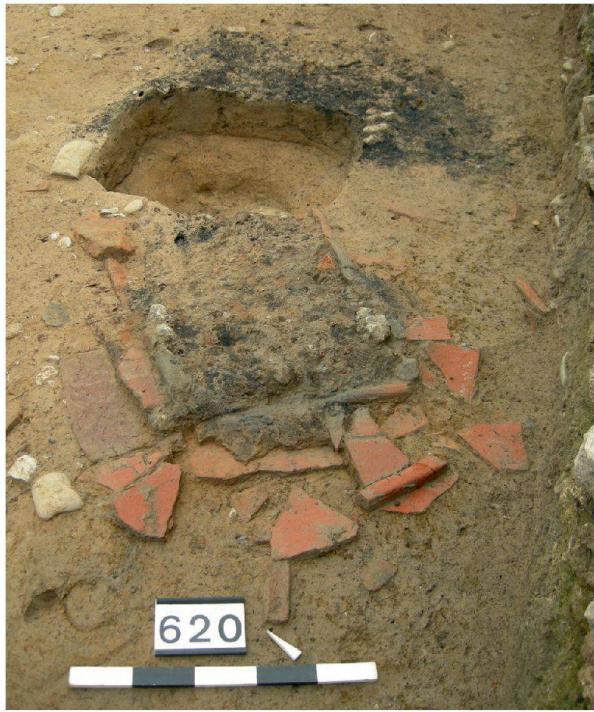
Abb. 7: Kaiseraugst AG, Autoeinstellhalle Löwen (Grabung 2009.001). Feldesse. Blick von Südwesten. Die quadratische Grube ist der Rest einer modernen Störung.

Die Verfüllung der Feuergrube bestand aus einem heterogenen Gemenge verbrannter Ziegelfragmente, Holzkohle sowie verschieden stark verziegeltem Ton. Kleine Klümpchen rostroter Rückstände konnten dagegen nicht als Eisenreste identifiziert werden, weshalb der Esseninhalt für weitere Analysen beprobt wurde. Die für Schmiedeeessen typischen Kalottenschlacken konnten nicht beobachtet werden. Dies lässt vermuten, dass der Schmied seine Esse nach dem letzten Gebrauch grob ausgeräumt hat.

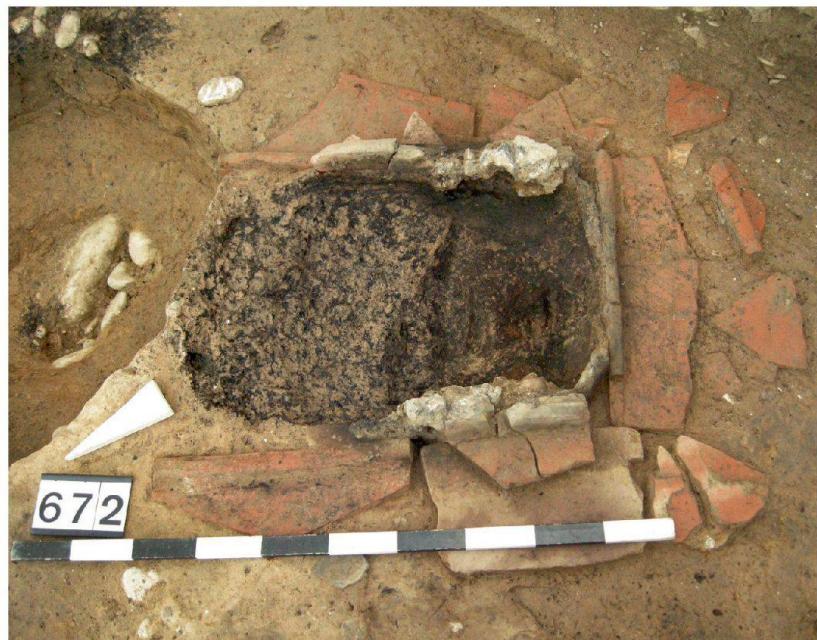
► Abb. 8: Kaiseraugst AG, Autoeinstellhalle Löwen (Grabung 2009.001). Blick von Nordwesten auf die geleerte Feuergrube der Feldesse. Auf der Grubensohle sind Schaufelabdrücke zu sehen, die vom damaligen Leeren der Feuergrube herühren. In den verglasten Bereichen erkennt man die Negative von Düseneintritten.

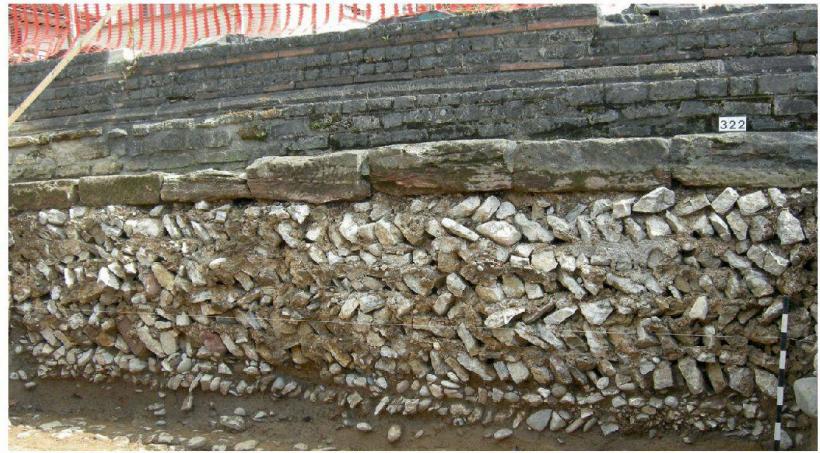
► Abb. 12: Kaiseraugst AG, Autoeinstellhalle Löwen (Grabung 2009.001). Blick auf die freigelegte Nordseite der Kastellmauer MR 1. Das ursprünglich im Fundamentgraben gebaute Fischgrätmauerwerk konnte bis zur Sohle freigelegt werden.

Das Fundament besitzt eine Gesamttiefe von 1,2 m und besteht aus sieben bis zehn, in einem relativ unregelmässigen Fischgrätmuster verbauten Steinlagen (Abb. 12). Es wurden teilweise grob behauene Kalkbruchsteine, aber auch vereinzelt Flussgerölle, Tuffsteine sowie Bruchstücke roter Buntsandsteine verwendet. Die einzelnen Steinlagen wurden trocken gegen Grund gesetzt und anschliessend jeweils eine Schicht Mörtel darauf aufgetragen. Der Mörtel war von dickflüssiger Konsistenz und wurde nicht weiter verdichtet, so dass zwischen den Fundamentsteinen sedimentfreie Hohlräume blieben. In diesen Hohlräumen lassen sich stellenweise kleine Stalaktiten ausgewaschenen Mörtels beobachten. Die untersten Fundamentlagen sind unregelmässiger. Sie bestehen aus zwei trocken gestellten Schichten von kleineren Kalkbruchsteinen und Flussgeröllen. Das Vorfundament setzt sich aus einer Lage roter und grüner Sandsteinquader zusammen. Die Läufer sind 0,2 m hoch und 0,7–0,9 m lang. Die vorspringende Breite des Vorfundaments beträgt gegenüber dem Sockelbereich rund 0,15–0,3 m. Stellenweise sind an den Quadern noch Bearbeitungsspuren sichtbar. Der Sockel ist insgesamt 0,35–0,45 m hoch und besteht aus drei regelmässigen Steinlagen. Es wurden vorwiegend Kalksteine, aber zum Teil auch Sand- und einige Tuffsteine verwendet. Sie wurden abwechselnd als Läufer und Binder (?) verbaut und sind unterschiedlich fein behauen. Eine un-

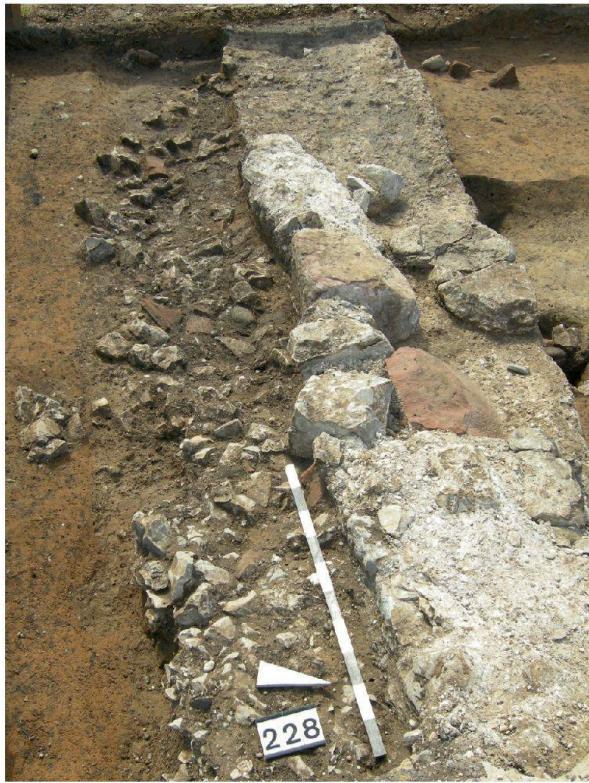
Abb. 13: Kaiseraugst AG, Autoeinstellhalle Löwen (Grabung 2009.001). Blick von Osten entlang des östlichsten Abschnitts von MR 4. Links dieser Mauer lässt sich die ältere, schuttige Verfüllung des Mauerräubgrabens von MR 9 sehr gut erkennen.

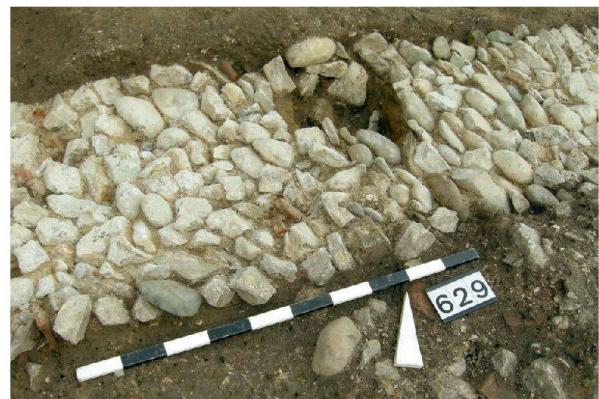
Abb. 15: Kaiseraugst AG, Autoeinstellhalle Löwen (Grabung 2009.001). Einlagiges Fundament von MR 4 nach Abbau des darüberliegenden Mörtelbettes. Das Pfostenloch in der Mitte ist ein jüngerer Eingriff.

weise auf: MR 4/MR 11 wurde in einem maximal 0,3 m tiefen Fundamentgraben gebaut. Das 0,9 m breite Fundament bestand aus einer Lage kleiner Kalkbruchsteine und Kalkstein splitter mit wenigen Flussgerölle, stellenweise sorgfältig in Schräglage gesetzt (Abb. 15), meist aber als Schüttung. Darüber wurde eine dicke Lage Kalkmörtel eingebracht, dann eine Lage grösserer, meist unförmiger Kalk- und Sandsteine, darunter eine Spolie. Diese Lage ist wahrscheinlich auch als eine Fundamentlage zu betrachten. Vom aufgehenden Mauerwerk war nichts erhalten. Das extrem flache Fundament deutet eventuell darauf hin, dass dieser Bau von hölzerner Konstruktion gewesen sein könnte. Die Mauern 2 und 7 wurden ebenerdig errichtet, mit ähnlicher Steinschüttung und Mörtelbett wie Mauer 4. Die Breite betrug bis 1,2 m; die Fundamente waren jedoch teilweise nur wenige Zentimeter tief erhalten. Der südliche Abschluss des Gebäudes wurde nicht eindeutig gefasst, da das Südende von Mauer 2 nicht mehr vorhanden war. Die Untersuchungen von Rudolf Laur-Belarts⁵⁴ ergänzen aber das Bild: Sie belegen, dass MR 2 bis zur Flucht von MR 3 existierte. Die Mauern scheinen zu den weiter westlich bekannten Baustrukturen zu gehören und ergeben einen Gebäudekomplex, der sich fast bis zum sogenannten *horreum* im Westen erstreckte (Abb. 2). Hierzu erwähnt R. Laur-Belart, dass die spätömischen Mauern so-

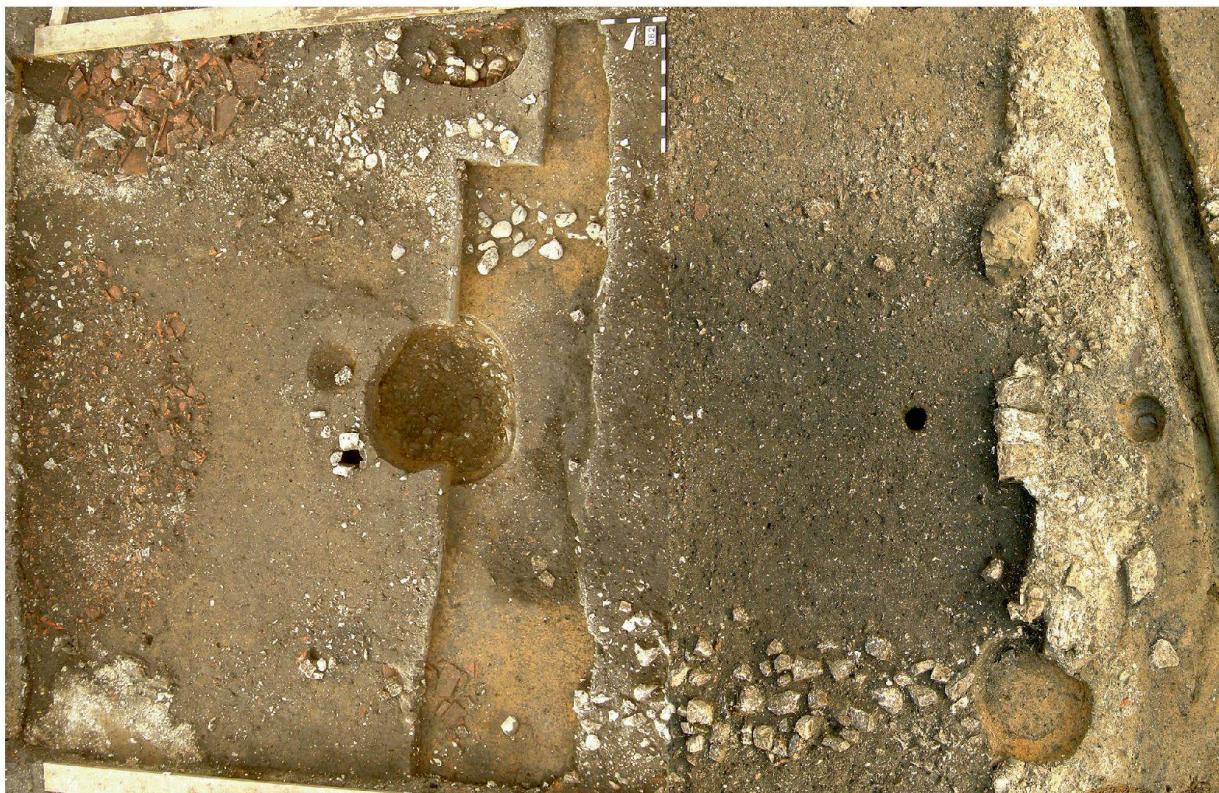
Abb. 16: Kaiseraugst AG, Autoeinstellhalle Löwen (Grabung 2009.001). Blick von Süden auf die rechteckige Grube westlich von MR 2, hier rechts im Bild. Links erkennbar sind zwei späte, mit Ziegelschutt verfüllte Gruben. In der Mitte ist das Negativ einer der grossen, zur Halle gehörenden Pfostengruben, geschnitten vom Sondiergraben aus dem Jahr 1962.

Mittig an der Westseite von Mauer 2/10 kam eine etwa rechteckige Grube zutage, die nachträglich abgetieft wurde (Abb. 16). Die östliche Grubenwand hat MR 2 um ca. 0,2 m unterschnitten. Dies ist auf die Verwitterung der Grubenwand zurückzuführen. Während der Mörtel von MR 2 standhielt, schien der darunter liegende Lehm natürliche Risse gebildet zu haben und ist über dem Nutzungshorizont der Grube zusammengebrochen. Die wenigen Steine von MR 10 schienen über der Grubenverfüllung zu liegen und haben während der Grabung Diskussionen über eine Zweiphasigkeit dieses Mauerzugs ausgelöst. Im Nachhinein ist es wahrscheinlicher, dass MR 10 nur eine weitere Fundamentlage

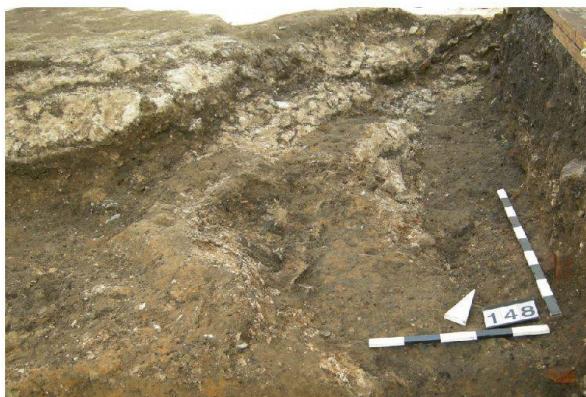
Abb. 17: Kaiseraugst AG, Autoeinstellhalle Löwen (Grabung 2009.001). Blick von Süden auf einen Grubenausschnitt mit in die Grube hinuntergefallener, verwitterter Mörtelschicht.

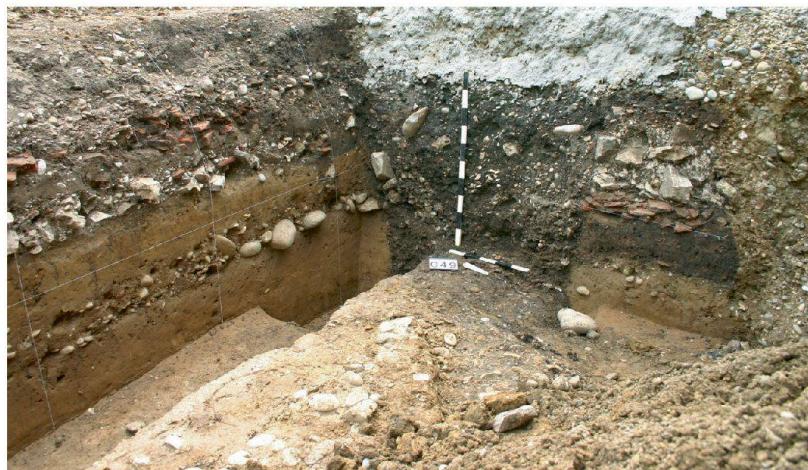
◀ Abb. 24: Kaiseraugst AG, Erweiterung Abdankungshalle (Grabung 2009.004). Blick von Nordosten auf die Parzelle 1 (links) und die Parzelle 2 (rechts), getrennt durch den Mauerausbruchgraben von MR 1. Augenfällig sind die sehr unterschiedliche Stratigrafie und die verschiedenen Höhen nach den Planie- und Terrassierungsarbeiten.

Im Südostprofil der Grabung kann ein *weiterer Bauzustand*, aber nur für die Parzelle 1, nachgewiesen werden. Er konnte leider nicht flächig untersucht werden, denn die moderne Kieskofferung des Friedhofwegs drang über die ganze Grabungsfläche 0,5 m in die Tiefe. Anders als in Parzelle 2 besteht die Schuttschicht aus dem Bauzustand 2 aus klein fragmentierten Kalkbruchsteinen und nur aus ganz wenigen Ziegelfragmenten. Sie wurde wahrscheinlich anlässlich eines lokalen Flicks oder einer Gesamterneuerung der Mauern einplaniert. Direkt darüber liegt eine braungraue Schicht, die als Boden oder Nutzungshorizont angeprochen werden kann. Als letzte intakte römische Schicht, 0,4 m unter dem grabungszeitlichen Friedhofniveau, ist ein 0,15 m dicker Ziegelversturz zu beobachten (Abb. 24).

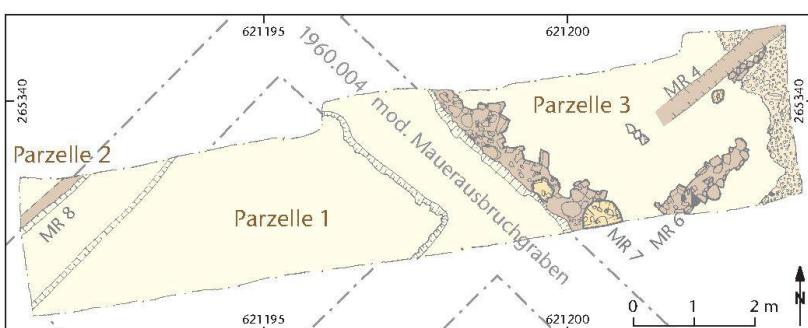
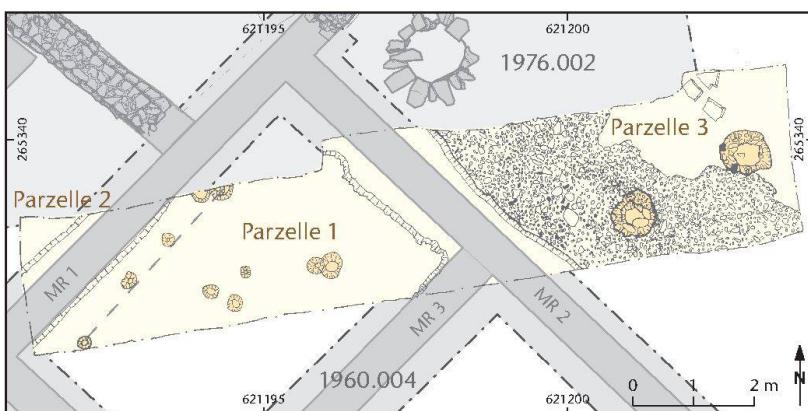
◀ Abb. 25: Kaiseraugst AG, Erweiterung Abdankungshalle (Grabung 2009.004). Oben: Bauzustand 1. Unten: Bauzustand 2. M. 1:120.

In Parzelle 2 ist Mauer 1 wohl auch mitbenutzt worden (Abb. 25, unten). Ein Lehmboden ist auf dem planierten Schutt des vorangehenden Bauzustandes eingezogen worden, über welchem eine feine, aschenhaltige Nutzungsschicht beobachtet werden konnte. Darüber finden wir eine Schuttssequenz (Abb. 24), bestehend aus einer 0,16 m dicken Ziegelschicht des Dachversturzes und einer 0,4 m mächtigen Mauerversturzschicht, die zum Teil grössere Kalkbruchsteine enthält.

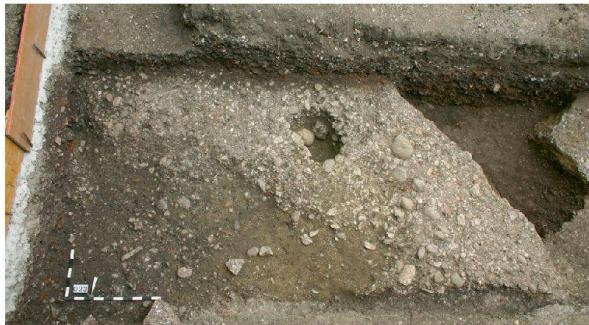
Abb. 26: Kaiseraugst AG, Erweiterung Abdankungshalle (Grabung 2009.004). Blick von Norden auf den Schotterweg der Parzelle 3 in Bauzustand 2. Im Hintergrund sind der Beginn einer Kurve in nordöstlicher Richtung und ein späteres, ausgenommenes Pfostenloch zu sehen. Rechterhand des Schotterwegs sind die Mauerraubgräben von MR 2 und MR 3 bereits teilweise geleert worden.

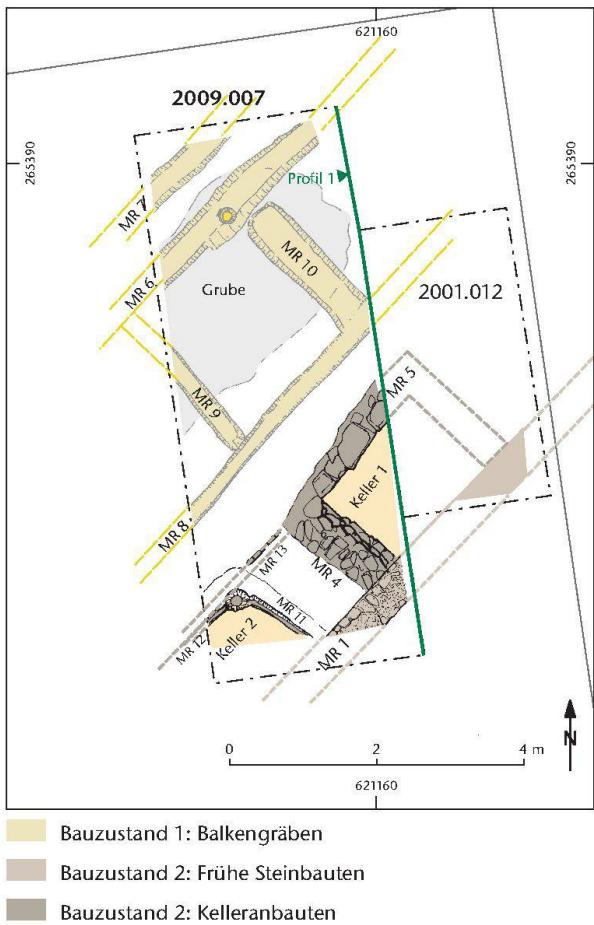
Abb. 31: Kaiseraugst AG, Unterflursammelstelle Friedhofstrasse (Grabung 2009.007). Holz-/Lehmgebäude (ab der zweiten Hälfte des 1. Jahrhunderts) und frühe Steinbauten (ab dem 2. Jahrhundert). Profil 1 – Abb. 32. M. 1:100.

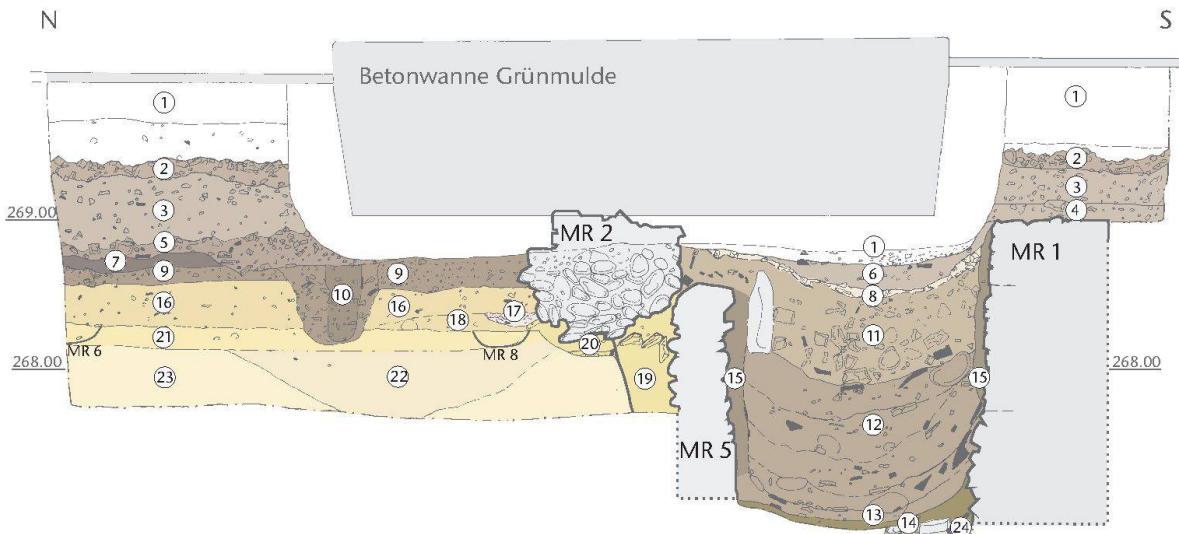
Abb. 32: Kaiseraugst AG, Unterflursammelstelle Friedhofstrasse (Grabung 2009.007). Profil 1 (Grabungstrand-Ostprofil). Zur Lage des Profils s. Abb. 31. M. 1:50.

Die Nutzung zum Gebäude MR 2 und zu den Kellern befindet sich im unteren Bereich von Abbildung 32, Schicht 9. Es sind jedoch auf diesem Niveau keine Bebauungsspuren vorhanden. Mit Mauer 1 ist eine Gebäudeaussenseite gefasst, und die Keller befinden sich als Anbauten im rückwärtigen Hofbereich. Der Grundriss dieser Parzelle scheint sich hier längs der Navalistrasse zu erstrecken.

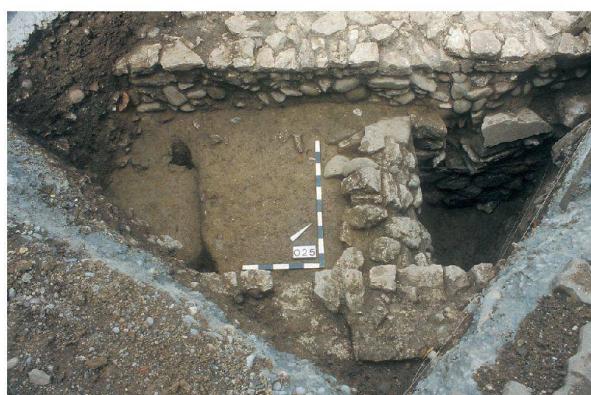
Abb. 33: Kaiseraugst AG, Unterflursammelstelle Friedhofstrasse (Grabung 2009.007). Kelleranbauten an Mauer 1: trockengemauerter Keller 1 mit den Mauern 4 und 5, Erdkeller 2 mit Balkengräben und Pfostenstellungen der Holzwandungen MR 11 und MR 12. Von Südosten.
