Artikel: Ausgrabungen in Kaiseraugst im Jahre 2009

Ausgrabungen in Kaiseraugst im Jahre 2009

Cédric Grezet

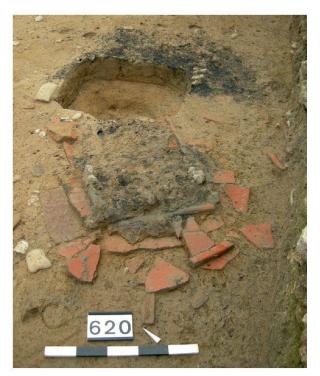
Abb. 7: Kaiseraugst AG, Autoeinstellhalle Löwen (Grabung 2009.001). Feldesse. Blick von Südwesten. Die quadratische Grube ist der Rest einer modernen Störung.

Sehr wahrscheinlich sass oder kauerte der Schmied am offenen Ende der Struktur.

Die Verfüllung der Feuergrube bestand aus einem heterogenen Gemenge verbrannter Ziegelfragmente, Holzkohle sowie verschieden stark verziegeltem Ton. Kleine Klümpchen rostroter Rückstände konnten dagegen nicht als Eisenreste identifiziert werden, weshalb der Esseninhalt für weitere Analysen beprobt wurde. Die für Schmiedeessen typischen Kalottenschlacken konnten nicht beobachtet werden. Dies lässt vermuten, dass der Schmied seine Esse nach dem letzten Gebrauch grob ausgeräumt hat.

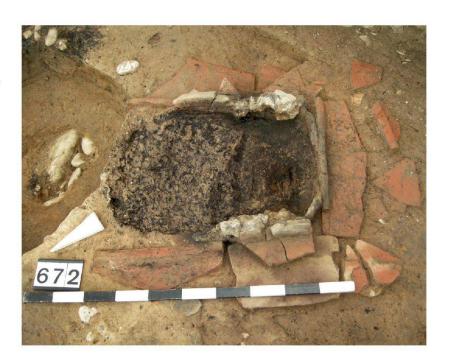
▶ Abb. 8: Kaiseraugst AG, Autoeinstellhalle Löwen (Grabung 2009.001). Blick von Nordwesten auf die geleerte Feuergrube der Feldesse. Auf der Grubensohle sind Schaufelabdrücke zu sehen, die vom damaligen Leeren der Feuergrube herrühren. In den verglasten Bereichen erkennt man die Negative von Düseneintritten.

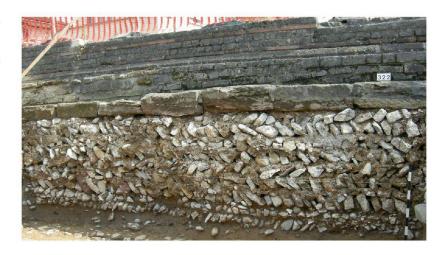
▶ Abb. 12: Kaiseraugst AG, Autoeinstellhalle Löwen (Grabung 2009.001). Blick auf die freigelegte Nordseite der Kastellmauer MR 1. Das ursprünglich im Fundamentgraben gebaute Fischgrätmauerwerk konnte bis zur Sohle freigelegt werden.

Das Fundament besitzt eine Gesamttiefe von 1,2 m und besteht aus sieben bis zehn, in einem relativ unregelmässigen Fischgrätmuster verbauten Steinlagen (Abb. 12). Es wurden teilweise grob behauene Kalkbruchsteine, aber auch vereinzelt Flussgerölle, Tuffsteine sowie Bruchstücke roter Buntsandsteine verwendet. Die einzelnen Steinlagen wurden trocken gegen Grund gesetzt und anschliessend jeweils eine Schicht Mörtel darauf aufgetragen. Der Mörtel war von dickflüssiger Konsistenz und wurde nicht weiter verdichtet, sodass zwischen den Fundamentsteinen sedimentfreie Hohlräume blieben. In diesen Hohlräumen lassen sich stellenweise kleine Stalaktiten ausgewaschenen Mörtels beobachten. Die untersten Fundamentlagen sind unregelmässiger. Sie bestehen aus zwei trocken gestellten Schichten von kleineren Kalkbruchsteinen und Flussgeröllen. Das Vorfundament setzt sich aus einer Lage roter und grüner Sandsteinquader zusammen. Die Läufer sind 0,2 m hoch und 0,7-0,9 m lang. Die vorspringende Breite des Vorfundaments beträgt gegenüber dem Sockelbereich rund 0,15-0,3 m. Stellenweise sind an den Quadern noch Bearbeitungsspuren sichtbar. Der Sockel ist insgesamt 0,35-0,45 m hoch und besteht aus drei regelmässigen Steinlagen. Es wurden vorwiegend Kalksteine, aber zum Teil auch Sand- und einige Tuffsteine verwendet. Sie wurden abwechselnd als Läufer und Binder (?) verbaut und sind unterschiedlich fein behauen. Eine unterste, nur stellenweise eingebaute vierte Steinschicht fungiert als Ausgleichslage zu den unterschiedlichen Steintiefen des Vorfundaments. Die Fase, hier teilweise rekonstruiert, besteht aus einer Lage grauer Kalk-bzw. roter Buntsandsteine. Die behauenen Kalksteinläufer sind 0,45–0,5 m lang und 0,15 m hoch. Das aufgehende Mauerwerk ist in diesem Abschnitt teils rekonstruiert und wurde zwischen 1951 und 1960 restauriert. Es besteht aus regelmässigen Lagen behauener grauer Kalkstein-Handquader. Nach je zwei Lagen Kalksteinen folgt eine Ziegellage. Zur Visualisierung des rekonstruierten Teils wurden – wie an allen Ruinen von Augusta Raurica – an seiner Unterkante Eternitplättchen in die Fugen eingesetzt. Das Mauerwerk wurde zwischenzeitlich stellenweise geflickt und neu ausgefugt.

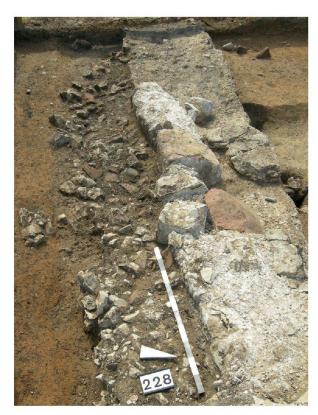
Abb. 13: Kaiseraugst AG, Autoeinstellhalle Löwen (Grabung 2009.001). Blick von Osten entlang des östlichsten Abschnitts von MR 4. Links dieser Mauer lässt sich die ältere, schuttige Verfüllung des Mauerraubgrabens von MR 9 sehr gut erkennen.

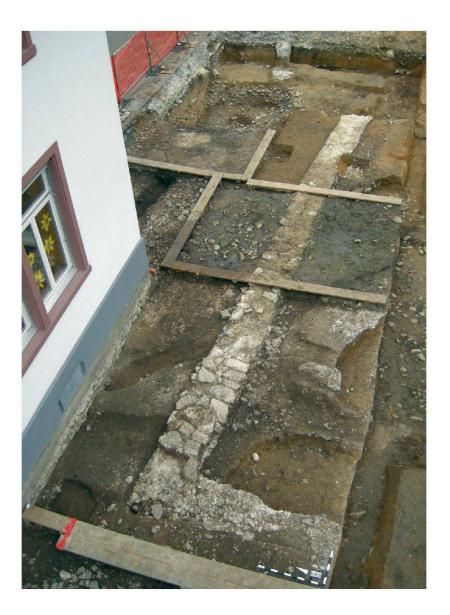
▶ Abb. 14: Kaiseraugst AG, Autoeinstellhalle Löwen (Grabung 2009.001). Blick von Westen auf MR 4 und MR 7. Im Vordergrund ist der spätrömische Mörtelhorizont sichtbar, geschnitten von jüngeren Gruben. Mittig im Bild liegen dunkle spätrömische Schuttschichten beidseits von MR 4. Oben links greift das Negativ des frühen Erdkellers in den anstehenden Rheinschotter hinein.

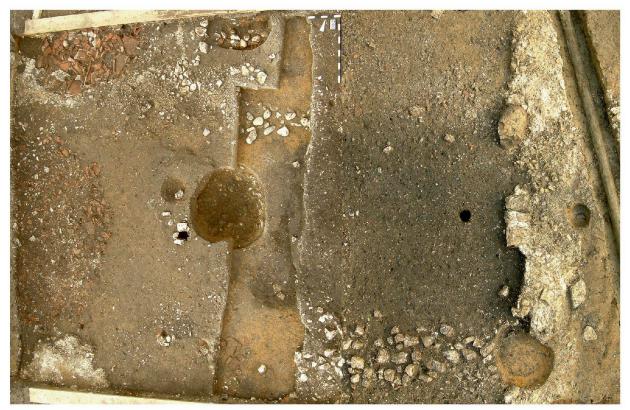
Abb. 16: Kaiseraugst AG, Autoeinstellhalle Löwen (Grabung 2009.001). Blick von Süden auf die rechteckige Grube westlich von MR 2, hier rechts im Bild. Links erkennbar sind zwei späte, mit Ziegelschutt verfüllte Gruben. In der Mitte ist das Negativ einer der grossen, zur Halle gehörenden Pfostengruben, geschnitten vom Sondiergraben aus dem Jahr 1962.

Mittig an der Westseite von Mauer 2/10 kam eine etwa rechteckige Grube zutage, die nachträglich abgetieft wurde (Abb. 16). Die östliche Grubenwand hat MR 2 um ca. 0,2 m unterschnitten. Dies ist auf die Verwitterung der Grubenwand zurückzuführen. Während der Mörtel von MR 2 standhielt, schien der darunter liegende Lehm natürliche Risse gebildet zu haben und ist über dem Nutzungshorizont der Grube zusammengebrochen. Die wenigen Steine von MR 10 schienen über der Grubenverfüllung zu liegen und haben während der Grabung Diskussionen über eine Zweiphasigkeit dieses Mauerzugs ausgelöst. Im Nachhinein ist es wahrscheinlicher, dass MR 10 nur eine weitere Fundamentlage

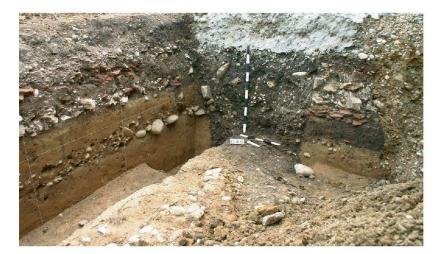
■ Abb. 24: Kaiseraugst AG, Erweiterung Abdankungshalle (Grabung 2009.004). Blick von Nordosten auf die Parzelle 1 (links) und die Parzelle 2 (rechts), getrennt durch den Mauerraubgraben von MR 1. Augenfällig sind die sehr unterschiedliche Stratigrafie und die verschiedenen Höhen nach den Planie- und Terrassierungsarbeiten.

Im Südostprofil der Grabung kann ein weiterer Bauzustand, aber nur für die Parzelle 1, nachgewiesen werden. Er konnte leider nicht flächig untersucht werden, denn die moderne Kieskofferung des Friedhofwegs drang über die ganze Grabungsfläche 0,5 m in die Tiefe. Anders als in Parzelle 2 besteht die Schuttschicht aus dem Bauzustand 2 aus klein fragmentierten Kalkbruchsteinen und nur aus ganz wenigen Ziegelfragmenten. Sie wurde wahrscheinlich anlässlich eines lokalen Flicks oder einer Gesamterneuerung der Mauern einplaniert. Direkt darüber liegt eine braungraue Schicht, die als Boden oder Nutzungshorizont angesprochen werden kann. Als letzte intakte römische Schicht, 0,4 m unter dem grabungszeitlichen Friedhofniveau, ist ein 0,15 m dicker Ziegelversturz zu beobachten (Abb. 24).
