Archäologie vor Ort vermittelt: Die Publikumsgrabung 2010.058 in Augusta Raurica bringt einen Vorratskeller und dessen fundreiche Verfüllung ans Licht

Markus Schaub und Sylvia Fünfschilling

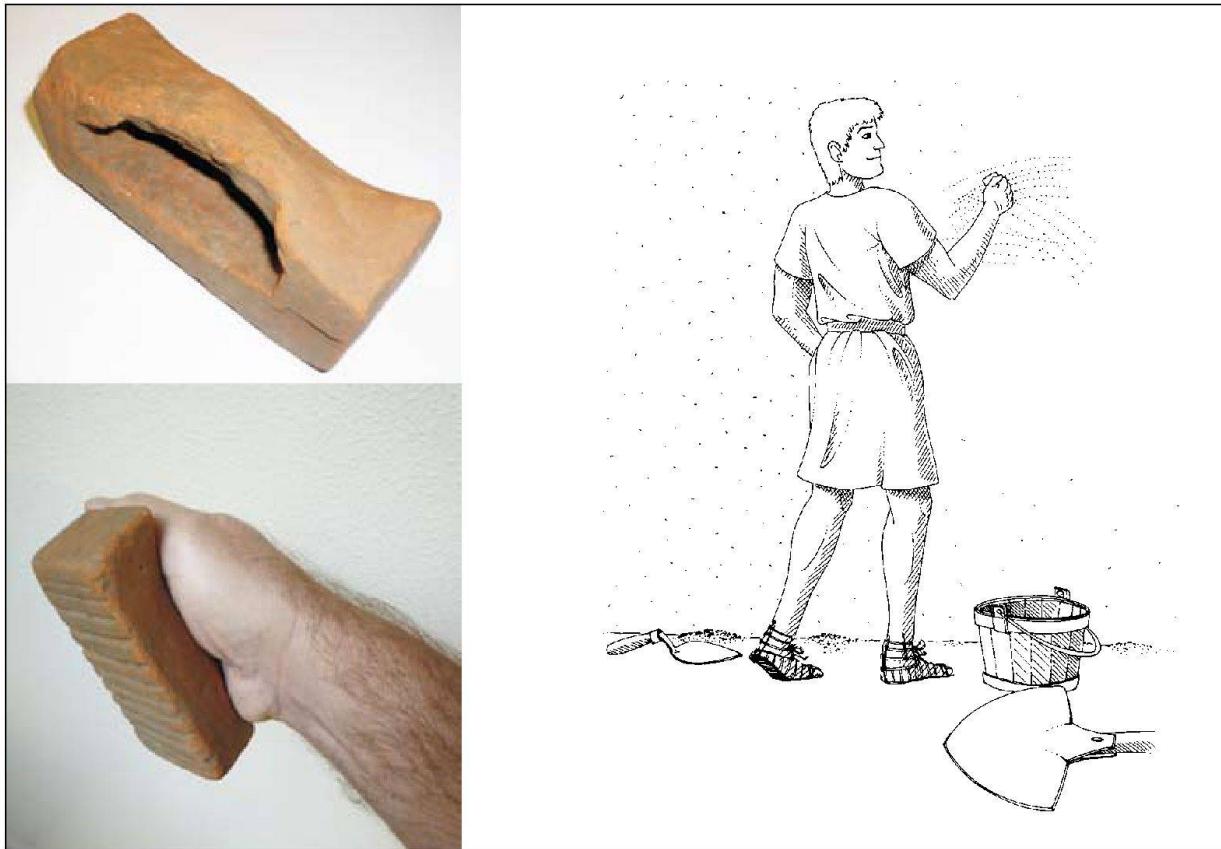
Abb. 5: Augst BL, Publikumsgrabung (Grabung 2010.058). Werkzeug aus gebranntem Ton (Inv. 2010.058.F01444.1). Funktion unklar. Das Objekt könnte als *liaculum* gedient haben: als Putz- und Maurerhobel, Reibebrett und Glätteisen (vgl. Anm. 7). Aufgrund der ergonomischen Form wurde das Werkzeug von einem Rechtshänder benutzt und wahrscheinlich auch modelliert. Rechts: denkbare Verwendung des Objektes, um den Verputz zu glätten und zu verdichten.

- Werkzeug aus gebranntem Ton (Inv. 2010.058.F01444.1; Abb. 5)⁷,

7 Exakte Vergleichsbeispiele wurden bisher nicht gefunden. Die genaue Funktion des Objektes ist unklar, es könnte aber als *liaculum* gedient haben: ein Werkzeug, das als Putz- und Maurerhobel, Reibebrett und Glätteisen Verwendung fand (eine Art Talosche), um Verputz und Stuckoberflächen zu verdichten und zu glätten. Am ehesten vergleichbar ist unser Objekt mit ebenfalls in Augusta Raurica gefundenen Werkzeugen, die als Reibscheibe gedeutet werden und vereinzelt ähnliche Rillen auf der Reibfläche haben (vgl. R. Steiger u. a., Augst, Insula 31. Ausgrabungen und Funde 1960/61. Forsch. Augst 1 [Augst 1977], bes. 230; 348; 350 mit Abb. 101; 103). Zu weiteren Hinweisen über Werkzeuge dieser Art (u. a. vom römischen Architekten Vitruv) vgl. W. Gaitzsch, Eiserne römische Werkzeuge. Studien zur römischen Werkzeugkunde in Italien und den nördlichen Provinzen des Imperium Romanum. BAR Internat. Ser. 78 (Oxford 1980), bes. 11 ff. Ein Reibebrett aus Holz ist auch abgebildet bei W. Häberli/F. Scheidegger, Von der Steinzeit bis zum Auszug der Römer 401 n. Chr. In: F. Scheidegger (Hrsg.), Aus der Geschichte der Bautechnik. Band 1: Grundlagen (Basel 1990) 122–131, bes. 130 mit Abb. 26. Aus Augusta Raurica sind bisher insgesamt vier Werkzeuge erhalten, die als *liaculum* gedient haben könnten: eines aus Insula 30, eines aus Insula 43, eines aus Augst-Kurzenbetti und der Neufund aus der Publikumsgrabung beim Osttor.

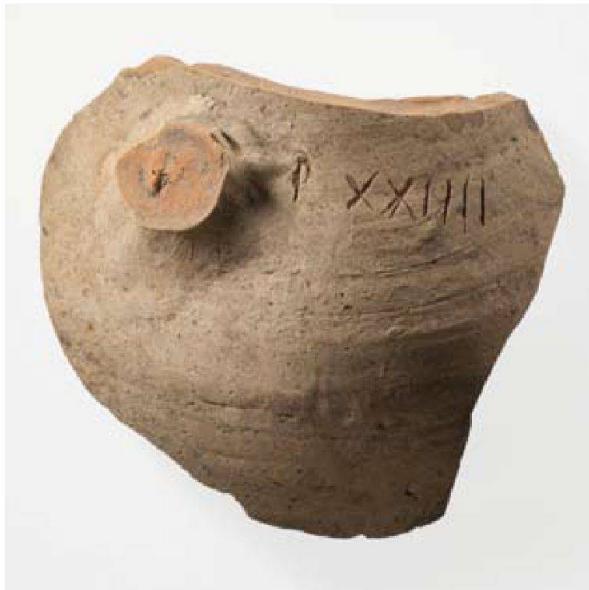
Abb. 6: Augst BL, Publikumsgrabung (Grabung 2010.058). Amphorenfragment (Inv. 2010.058.F01430.1) mit nach dem Brand eingeritztem Graffito: P XXIII (vgl. Ann. 8).

- Amphore mit Graffito: P XXIII (Inv. 2010.058.F01430.1: Abb. 6–8)⁸,
- Pfeifenton-Statuette der Epona (Inv. 2010.058.F01442.2: Abb. 9)⁹,
- Messergriff aus Bein (Inv. 2010.058.F01409.9: Abb. 10),
- Messerklinge aus Eisen (Inv. 2010.058.F01409.8: Abb. 10),
- Gürtelschnalle aus Bein (Inv. 2010.058.F01418.1: Abb. 11).

8 Von der Amphore war nur noch der untere Teil – stehend in den Eckbereich einer älteren Feuerstelle eingetieft – vorhanden. Dieses Stück wurde offensichtlich sekundär wiederverwendet, wobei die genaue Funktion unklar ist, denn die Füllung des Hohlkörpers enthielt neben Sedimenten auch einige Fragmente des oberen Amphorenteils; «abgedeckt» war alles mit einem Ziegelfragment. Unmittelbar darüber waren alle Schichten durch den Pflug und die Bioturbation gestört. Es handelt sich ursprünglich um eine Amphore der rhodischen Form (Camulodunum 184), die auf der Schulter ein schönes, nach dem Brand eingeritztes Graffito aufweist: P XXIII. Dies wird als Pons (Pfund) 24 zu deuten sein und die Gewichtsangabe des Inhaltes bezeichnet haben. Ein Pfund entspricht 326,16 g, das würde also bedeuten, dass der Amphoreninhalt ehemals rund 7,8 kg betrug. Um welches Material es sich dabei allerdings gehandelt hat, ist nicht mehr zu entscheiden, da sich das Graffito auch auf den Inhalt einer Zweitverwendung beziehen könnte. Für die Hinweise danke ich Stefanie Martin-Kilcher und Sylvia Fünfschilling.

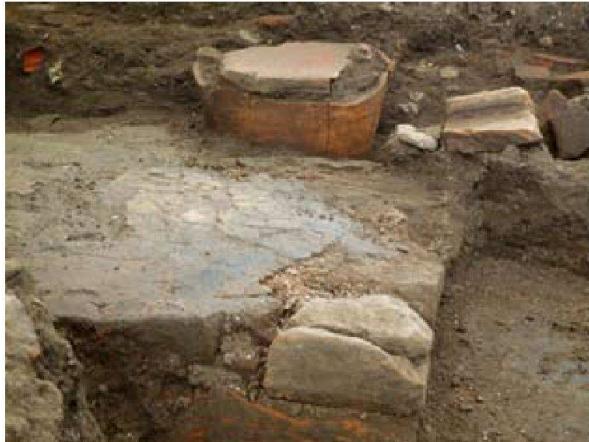
Abb. 8: Augst BL, Publikumsgrabung (Grabung 2010.058). Dieselbe Befundstruktur wie in Abbildung 7 nach dem Präparieren. Der untere Amphorenteil durchschlägt eine ältere Feuerstelle, wurde also später und in Zweitverwendung dort platziert und mit einem tegula-Fragment abgedeckt. Blick gegen Südwesten.

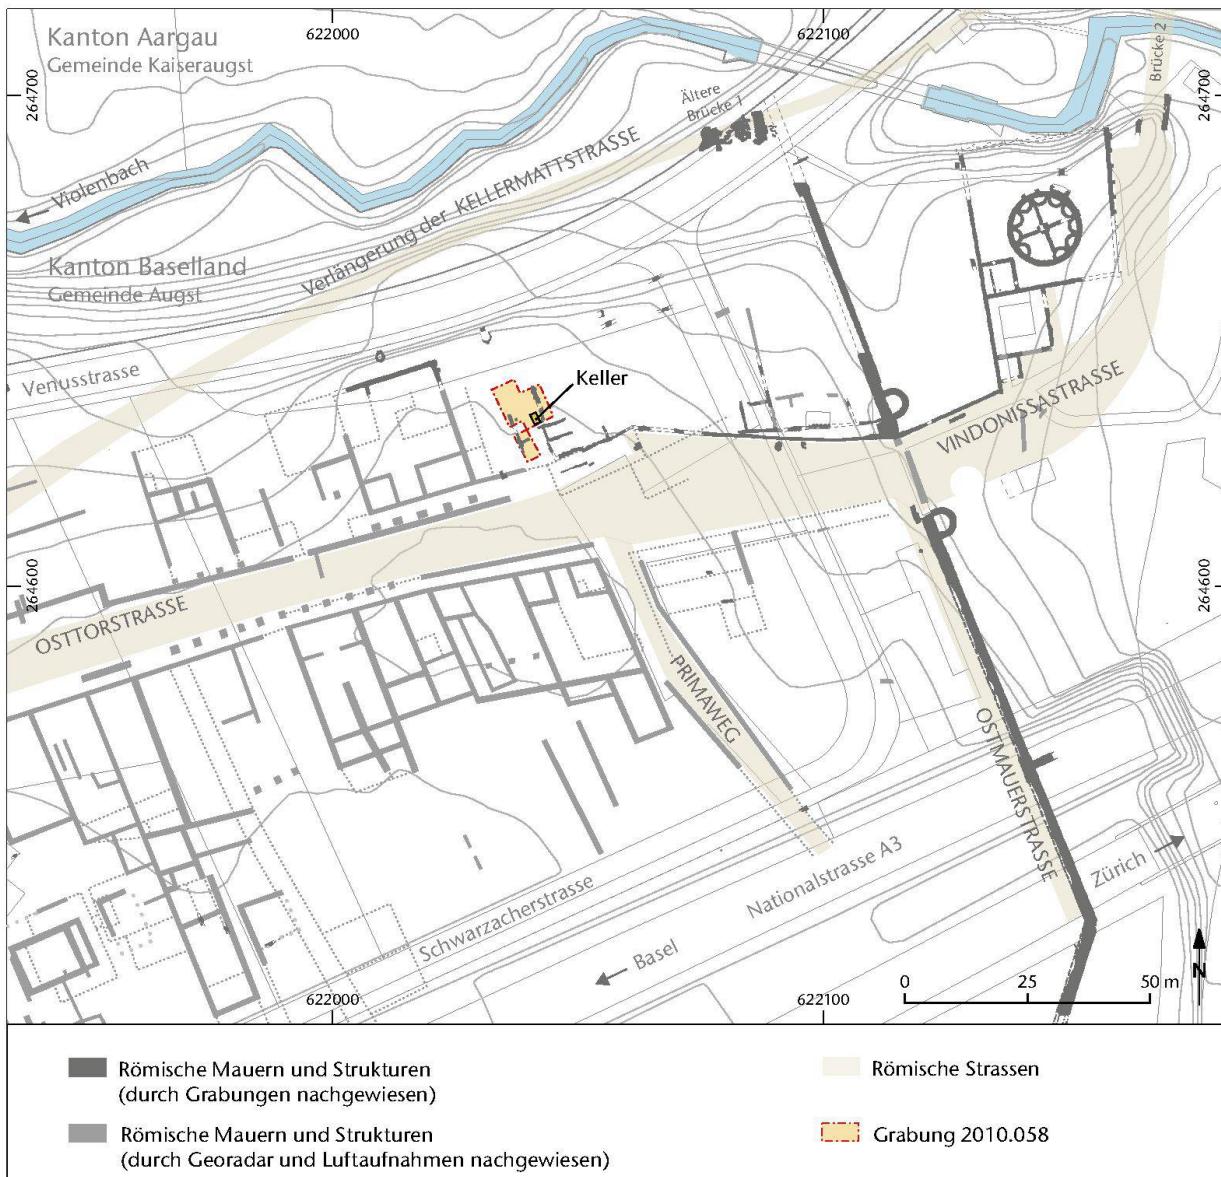
Abb. 12: Augst BL, Publikumsgrabung (Grabung 2010.058). Übersichtsplan mit den Flächen der Publikumsgrabung (gelb) auf der Nordseite der Osttorstrasse. Eingezeichnet sind alle bisher bekannten römischen Strukturen (Mauern und antike Straßen) in dieser Region sowie der Fundort des in den anstehenden Boden eingetieften Vorratskellers. M. 1:1500.

Erst während der Publikumsgrabung im Jahre 2010 wurde klar, dass es sich bei dieser Baustuktur um einen römischen Holzkeller, rund 13 m nördlich der Osttorstrasse, handelt (Abb. 12).

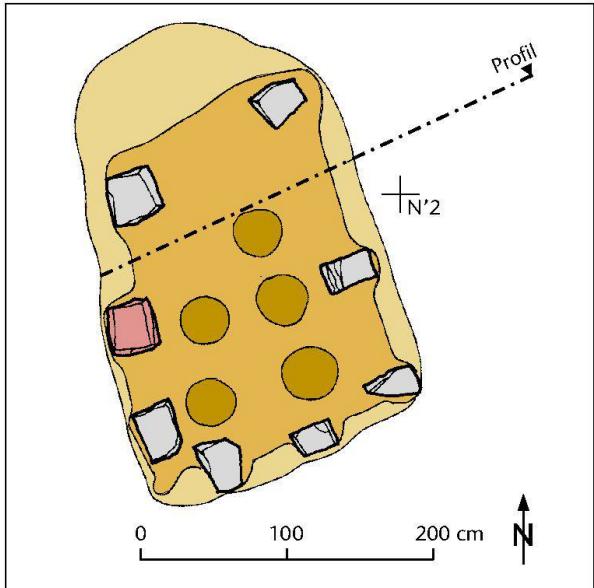
Abb. 13: Augst BL, Publikumsgrabung (Grabung 2010.058). In den anstehenden Boden eingetiefter Keller. Die Steine dienten als Pfosten- und Schwellenbalkenunterlage. Im Innenraum befinden sich fünf Standnegative von Gefässen (Ölamphoren?). M. 1:50.

Der Keller wurde in den anstehenden, sandig-lehmigen Boden eingetieft (Abb. 13). Aufgrund des erhaltenen Befundes ist zu erkennen, dass sich die antiken Bauleute bei ihren Grabungsarbeiten bemühten, die Wände möglichst senkrecht zu bearbeiten und damit so wenig unnötigen Aushub wie möglich zu produzieren. Einzig auf der Nordseite wurde bei der Ausgrabung eine unregelmässige Erweiterung festgestellt¹⁰.

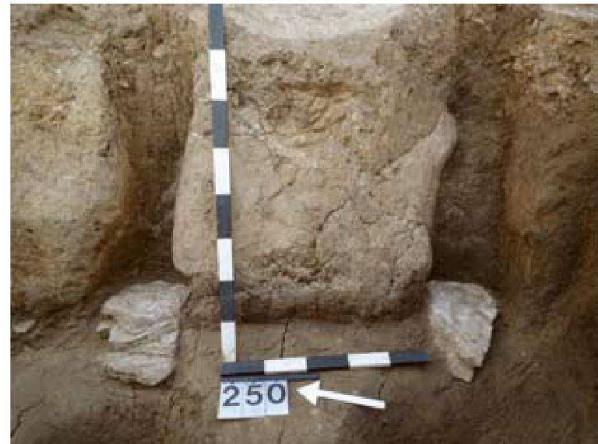
Abb. 14: Augst BL, Publikumsgrabung (Grabung 2010.058). Grubenwand Ost. Unten befinden sich die Unterlagssteine der Wandpfosten, darüber hat man «Kanäle» in den anstehenden Lehm eingearbeitet, um die Pfosten so zu stellen, dass die Bretter der Kellerwand ihnen bündig angebracht werden konnten. Blick gegen Nordosten.

In die Wände der rechteckigen Baugrube von gut 2,5 m × 1,6 m wurden an sechs Stellen zusätzlich senkrechte «Kanäle» bzw. «Rinnen» eingearbeitet, an deren unterem Ende am Boden anschliessend horizontal ausgerichtete Steine¹¹ als Unterlage für Wandpfosten gelegt wurden (Abb. 14). Zwei weitere Steine wurden an der Westwand, etwas versetzt nach aussen, gefunden.

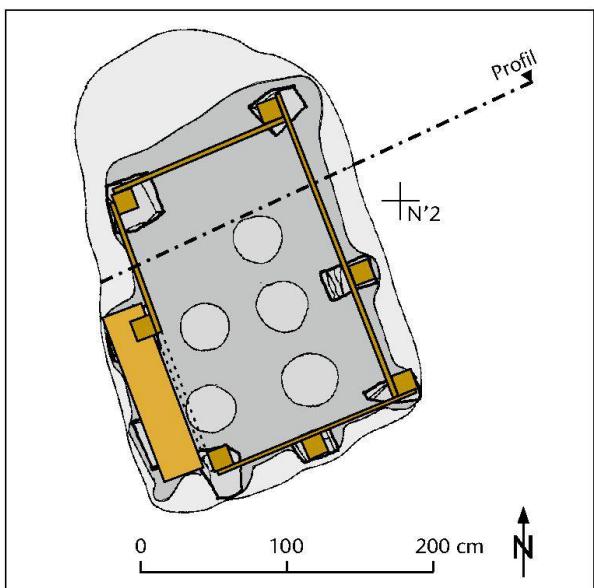
Abb. 15: Augst BL, Publikumsgrabung (Grabung 2010.058). Rekonstruktionsversuch der Holzkellerkonstruktion aufgrund der vorhandenen Befunde (Steinunterlagen, Pfostenstellungen, Schwellenbalken). M. 1:50.

Aufgrund der vorhandenen Hinweise und der konstruktiven Details lassen sich auf sieben der acht vorhandenen Unterlagssteine Pfostenstellungen für die Wände rekonstruieren. Die auffällige Verschiebung des Mittelpfostens in der südlichen Wand hat ihre Ursache in der konstruktiven Ausbildung der drei Pfosten und der eingefügten Bretter (Abb. 15). Die praktisch senkrecht abgestochenen Wände im anstehenden Boden und die Pfostenstellungen lassen auf einen mit Brettern ausgekleideten Raum mit den Innenmassen von rund 200 cm × 130 cm schliessen¹². Auf der Westseite konnten in einer schmalen Erweiterung zwei Unterlagssteine festgestellt werden, die über die postulierten Wandfluchten hinausreichen. Aufgrund dieser Lage bildeten sie den Eingangsbereich und dienten wohl zur Aufnahme einer Schwellkonstruktion. Es ist daher mit einem leiterartigen Abgang oder einer steilen Treppe in den Keller zu rechnen.

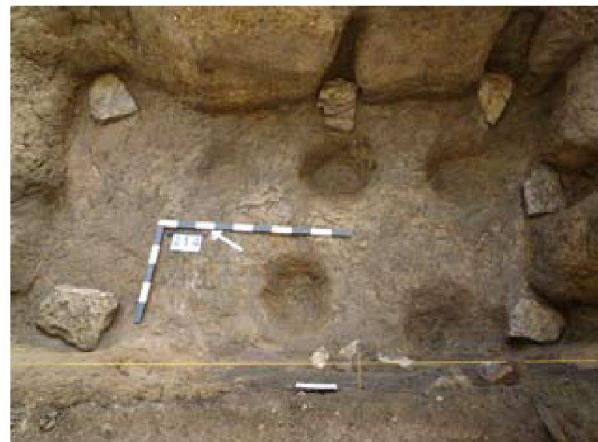
Abb. 16: Augst BL, Publikumsgrabung (Grabung 2010.058). Blick in den ausgegrabenen Keller mit den Pfosten- und Schwellensteinen sowie den fünf Standnegativen von Gefässen (Ölamphoren?). Blick gegen Nordosten.

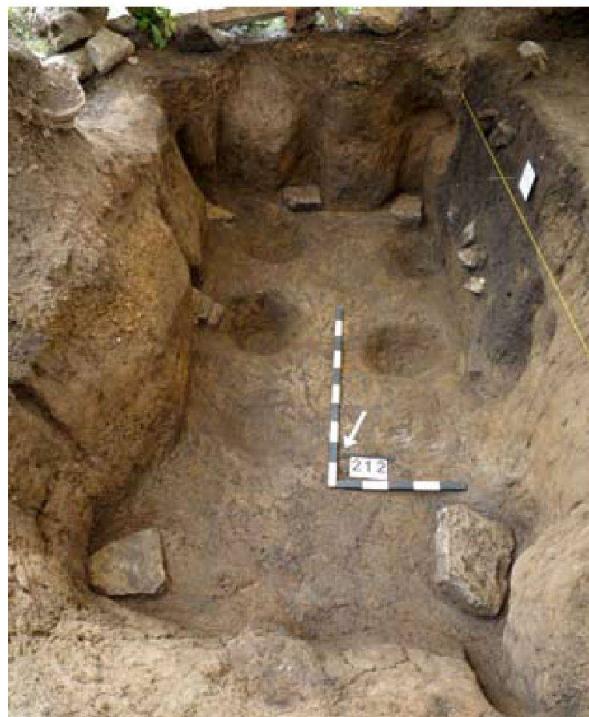
Abb. 18: Augst BL, Publikumsgrabung (Grabung 2010.058). Der ausgegrabene, in den anstehenden Boden eingetiefe Keller. Blick gegen Südosten.

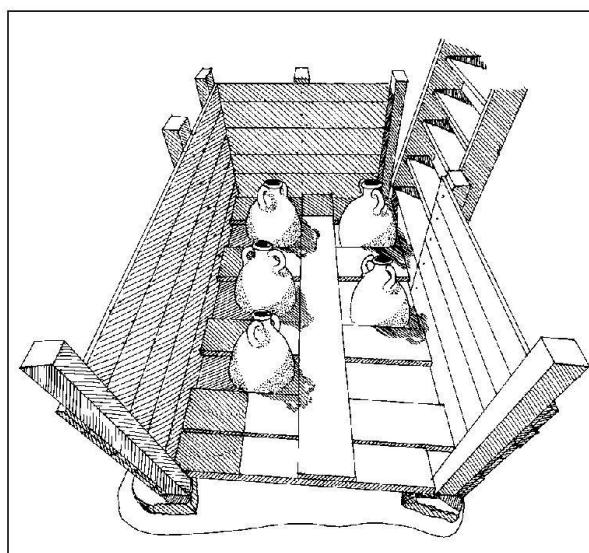
Abb. 19: Augst BL, Publikumsgrabung (Grabung 2010.058). Rekonstruktionsversuch des Kellers vom selben Standpunkt wie beim Foto in Abb. 18. Der Boden kann aus hartem trockenem Lehm (Naturboden) bestanden haben, denkbar wären auch zwischen den Gefäßen verlegte Bretter als Lauffläche. Blick gegen Südosten.

Hinweise auf die Kellerdecke resp. den oberen Abschluss waren keine mehr vorhanden. Nachdem der Keller nicht mehr genutzt wurde, entfernte man alles Verwertbare und füllte den Hohlraum auf (s. u.). Eine Angabe über die minimale Höhe lässt sich aus der Aushubtiefe im Profil entnehmen, die rund 1,2 m beträgt, ursprünglich aber wohl höher gewesen sein wird, denn der Keller wurde durch ältere Schichten abgetieft. Die obersten Füllschichten reichen bis unter die Pflugschicht. Ob die «Decke» jedoch horizontal oder möglicherweise sogar als Dach konstruiert gewesen war, lässt sich vielleicht entscheiden, wenn alle Grabungsfelder der unmittelbaren Umgebung ausgegraben und ausgewertet sind¹⁶.

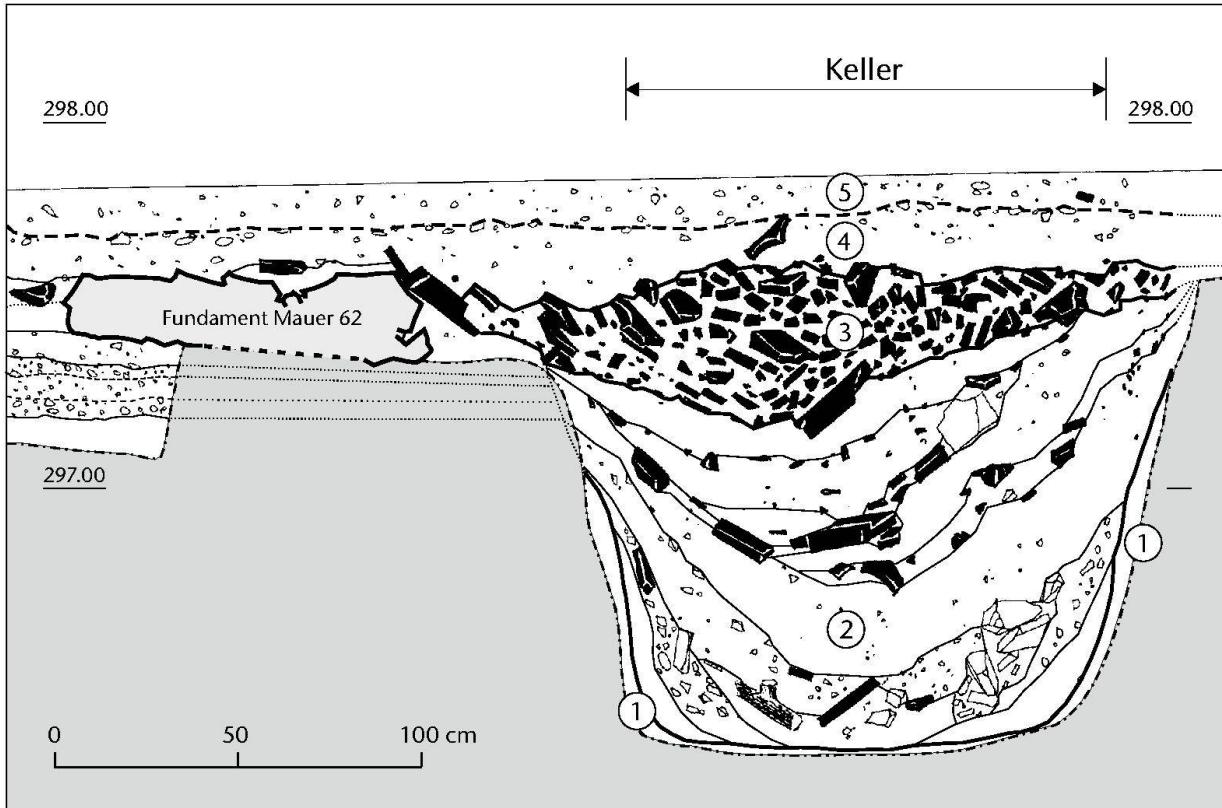
Abb. 20: Augst BL, Publikumsgrabung (Grabung 2010.058). Profil durch den Keller (zur Lage vgl. Abb. 13). M. 1:20.

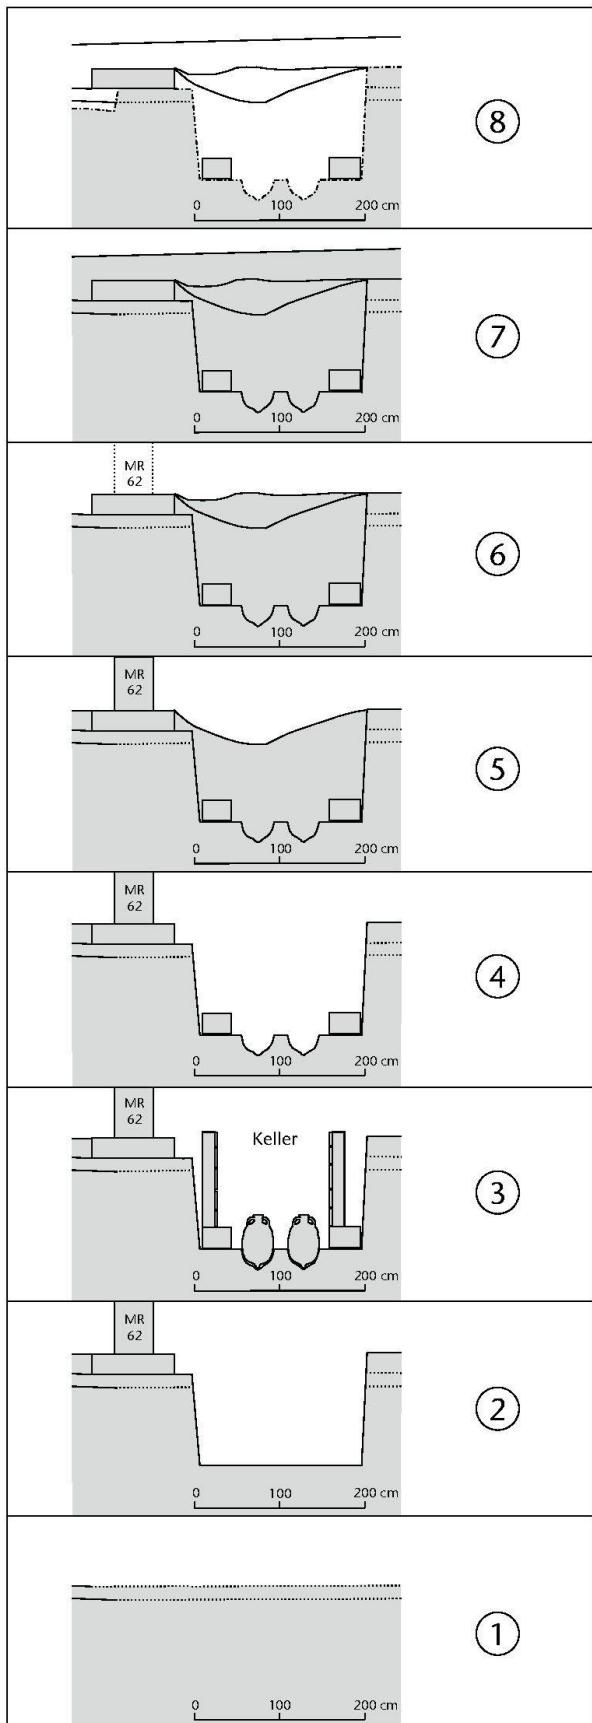
Abb. 21: Augst BL, Publikumsgrabung (Grabung 2010.058). Relativchronologischer schematischer Ablauf der Stratigrafie im Kellerbereich. Zu den Zahlen vgl. Text. Ohne Maßstab.

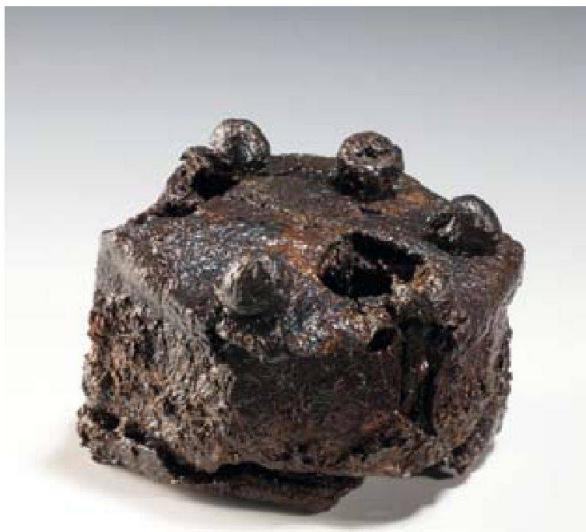
Abb. 31: Augst BL, Publikumsgrabung (Grabung 2010.058). Das aussergewöhnliche sechseckige Doseneschloss 326 aus Eisen. M. 1:2.

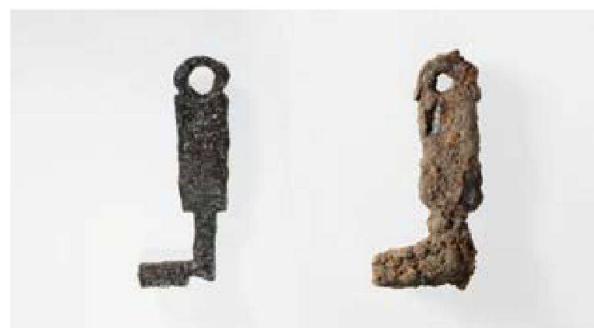
Abb. 32: Augst BL, Publikumsgrabung (Grabung 2010.058). Zwei Schiebeschlüssel aus Eisen mit Bart (327, 328), 328 in unrestauriertem Zustand. M. 1:2.

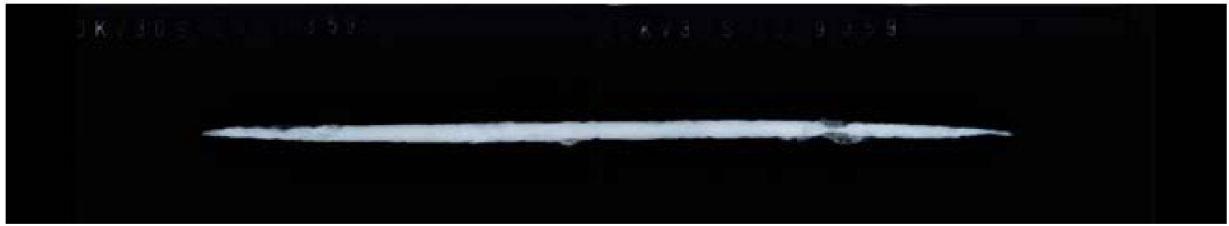
Abb. 35: Augst BL, Publikumsgrabung (Grabung 2010.058). Röntgenbild des Eisenstabes 334 mit zwei Spitzen, Funktion ungeklärt. M. 1:3.

- 334 (Abb. 35) Langer runder Eisenstab mit beidseitiger Spitze, Verwendung unklar. - Inv. 2008.058.F01351.3.
335 Runder Gerätegriff aus Elfenbein mit typischer Bruchstruktur, eingeschlossen wohl kantiger Stab, möglicherweise ursprünglich Bronzemanschette um oberes Ende?, oder grüne Einfärbung?, dieses Ende profiliert, noch nicht restauriert. - Inv. 2009.058.F01392.7.

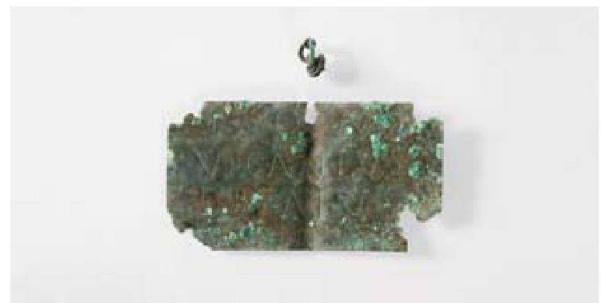
Abb. 38: Augst BL, Publikumsgrabung (Grabung 2010.058). Das Votivblech 320 in Form einer Tabula ansata mit Weihung an Jupiter. Über der Durchbohrung der Rest einer Aufhängung, Bronze. M. 1:2.

Das Votivblech in Form einer Tabula ansata ist kaum beschädigt. Es ist am oberen Rand gelocht, ein kleiner Rest der Aufhängung lag in der Nähe des Bleches. Das Blech ist dem Gott Jupiter geweiht. Die Inschrift ist sehr sorgfältig eingepunzt, die Trenner sind ungewöhnlich.⁴¹
