**Zeitschrift:** Jahresberichte aus Augst und Kaiseraugst

**Artikel:** Ausgrabungen in Kaiseraugst im Jahre 2011

# Ausgrabungen in Kaiseraugst im Jahre 2011

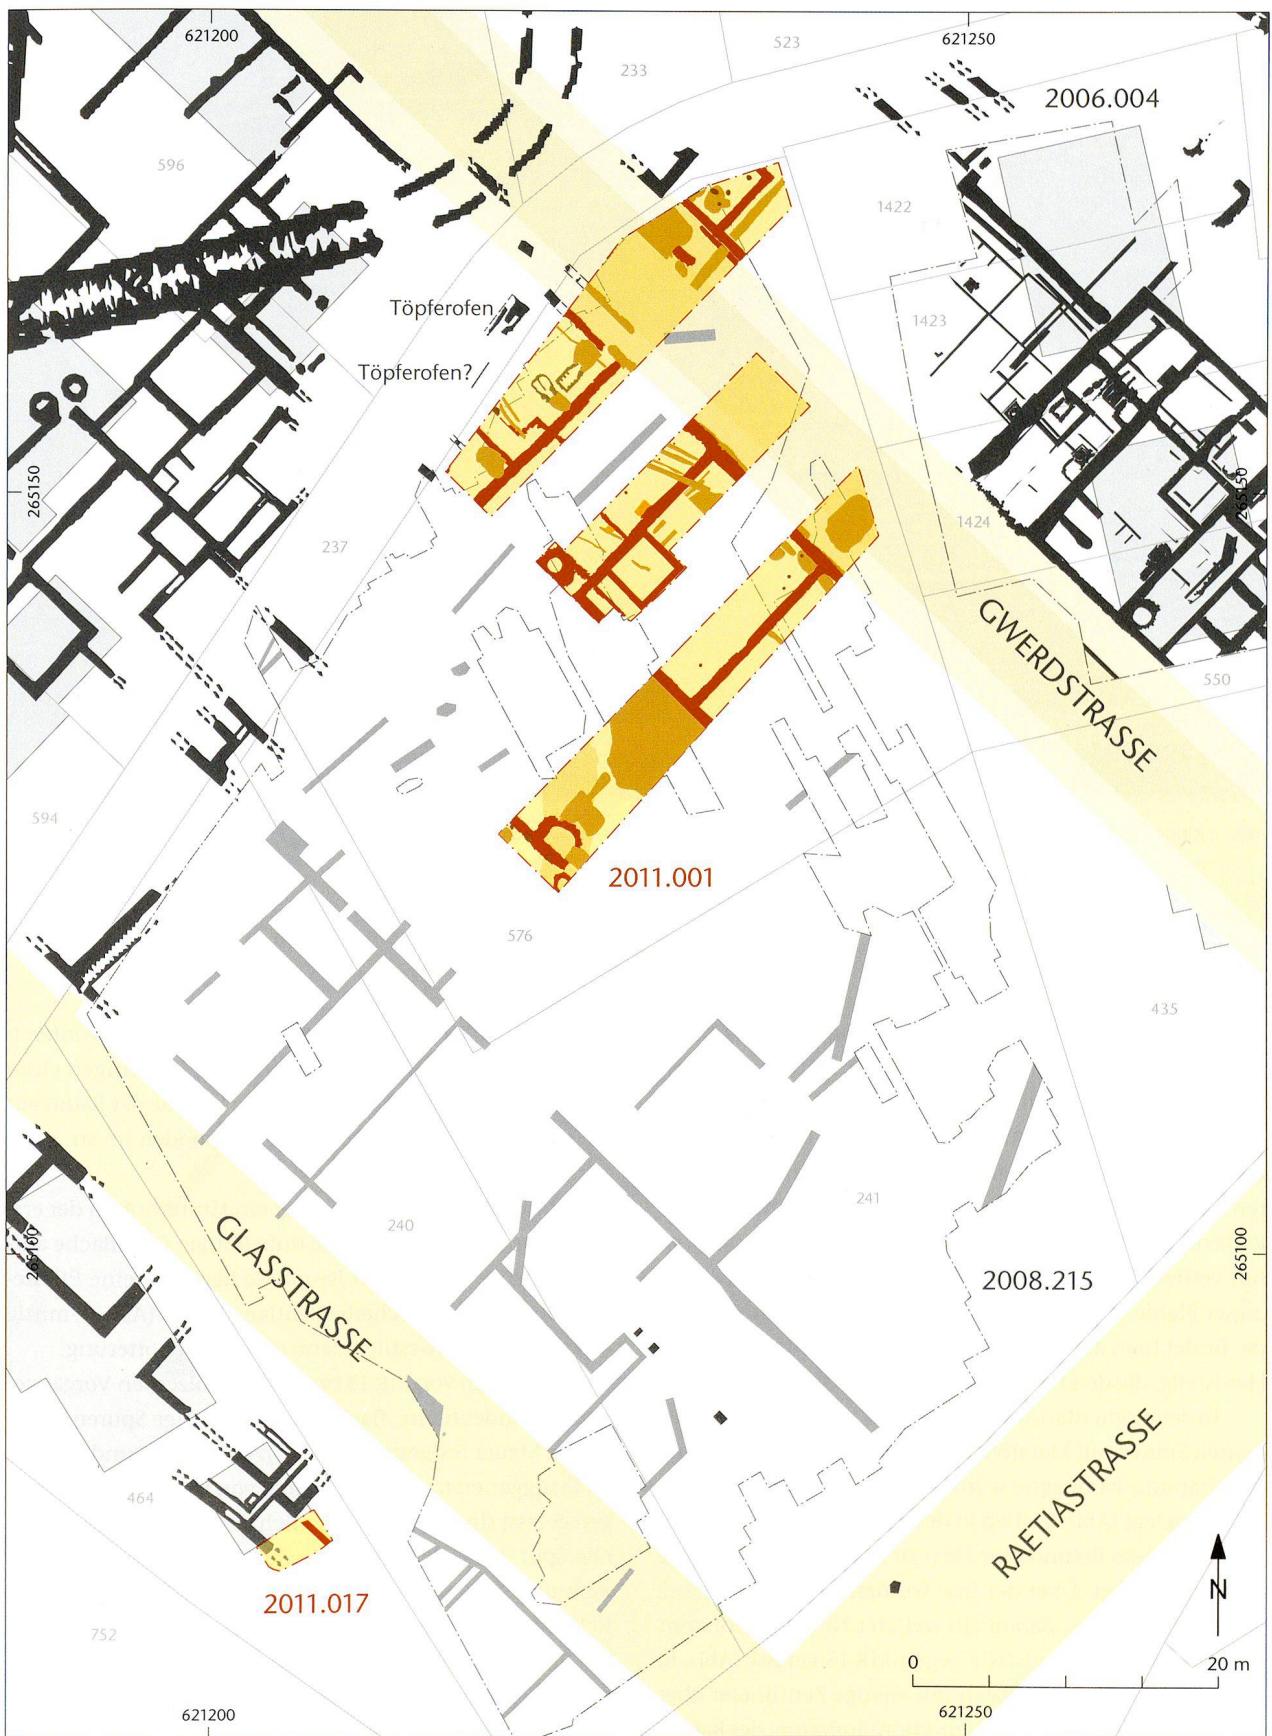
Abb. 2: Kaiseraugst AG, Auf der Wacht (Grabung 2011.001). Situationsplan der aktuellen Grabung mit der benachbarten Grabung Gartenhaus De Marco (Grabung 2011.017). Die aus der geophysikalischen Prospektion (2008.215) bekannten Mauern sind hellgrau dargestellt. M. 1:500.

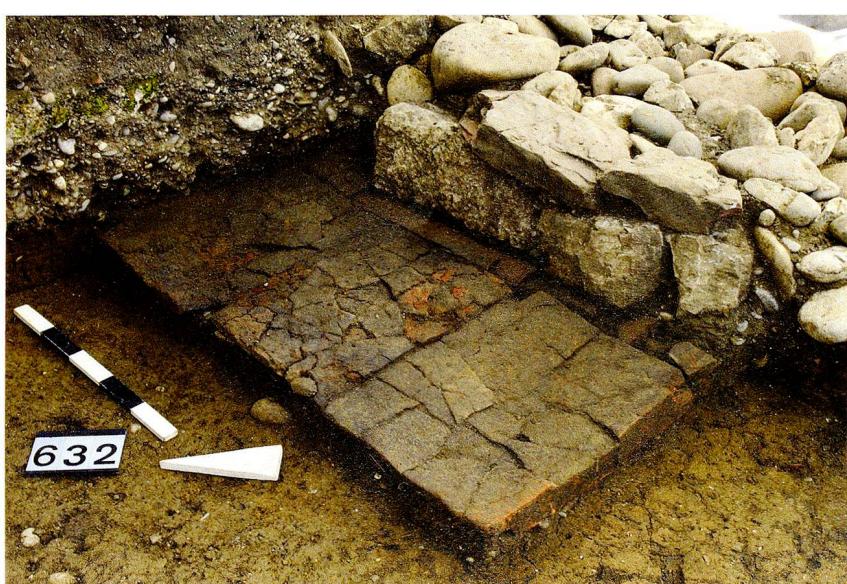
Abb. 7: Kaiseraugst AG, Auf der Wacht (Grabung 2011.001). Blick von Westen auf die Herdstelle und den Hitzeschirm MR 26. Das Fundament von MR 13 wurde später gebaut.

Südwestlich der Gwerdstrasse ist die frühe Holzbebauung nur zum Teil erreicht; diese Felder werden 2012 weiter ausgegraben. Auf dieser Strassenseite haben wir überwiegend Balkenlager gefasst. MR 39 (Hausfront), MR 36 und eine nur indirekt nachgewiesene Mauer auf der Flucht der späteren MR 13 bilden einen Hausgrundriss, dessen Nordwestwand eventuell mit der aus der geophysikalischen Prospektion (s. o. Anm. 7) bekannten Mauerflucht ergänzt werden darf. Dieses Haus wird durch MR 18 unterteilt. Ursprünglich diente in beiden Räumen die Oberfläche einer Lehmplanie als Boden. Im strassenseitigen Raum wurde eine Herdstelle aus flach liegenden Leistenziegeln mit einem Hitzeschirm (MR 26) gegen die Südostwand versehen. Dieses aus Kalk- und Sandsteinen bestehende Mäuerchen entspricht in seiner Länge der Breite der Herdstelle und ist einhäuptig (Abb. 4; 7). Man darf annehmen, dass MR 26

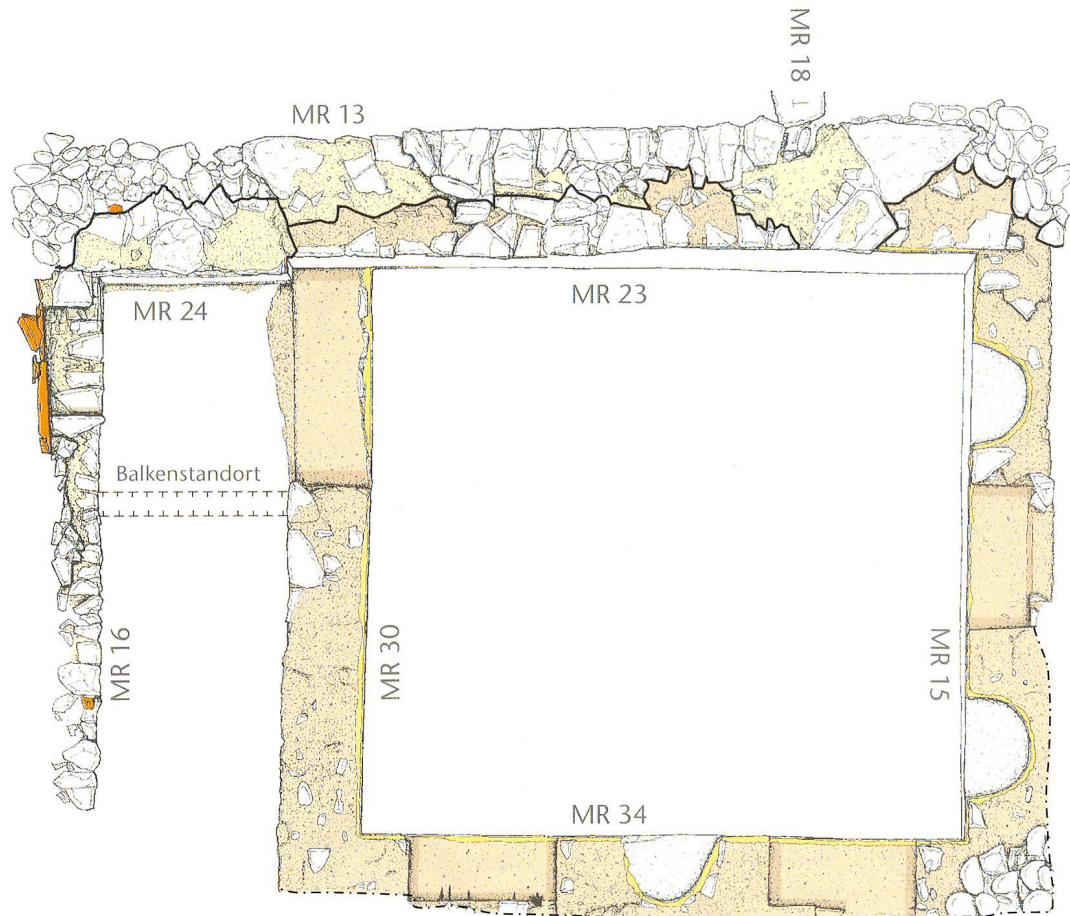
Abb. 12: Kaiseraugst AG, Auf der Wacht (Grabung 2011.001). Steingerechte Zeichnung des unterirdischen Raums und des Kellerhalses. Der nachträglich einge- baute Raum unterscheidet sich durch den Gebrauch von Ziegelschrotmörtel deutlich von der älteren MR 13. M. 1:40.

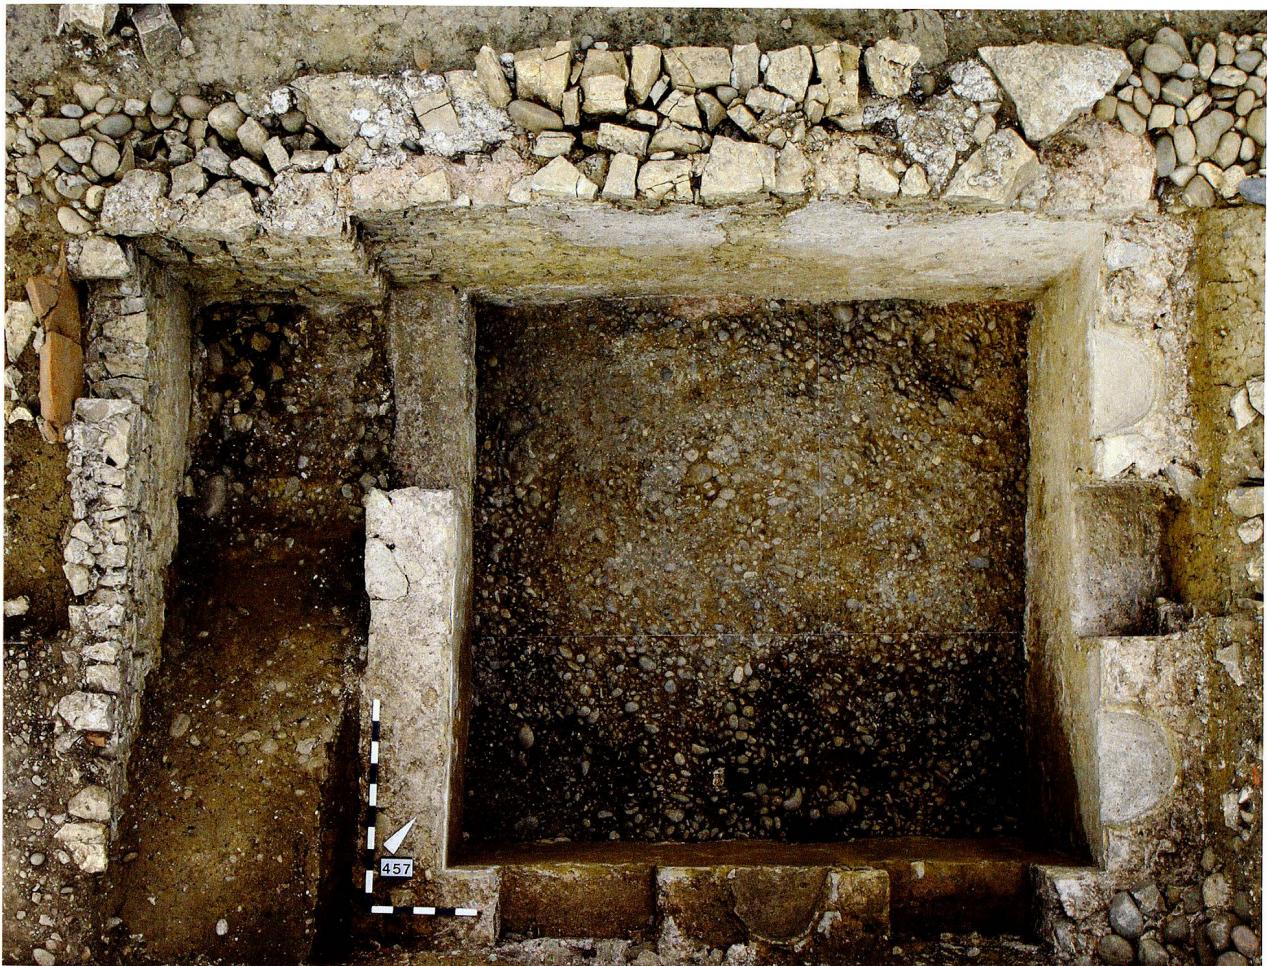
Abb. 13: Kaiseraugst AG, Auf der Wacht (Grabung 2011.001). Senkrechtaufnahme auf den sehr gut erhaltenen unterirdischen Raum und dessen Kellerhals, Blick von Südosten. Die kiesige Schicht im Innern des Raums ist als festgetretener anstehender Rheinschotter zu interpretieren und gleichzeitig als Gehriveau während der Bauzeit zu betrachten.

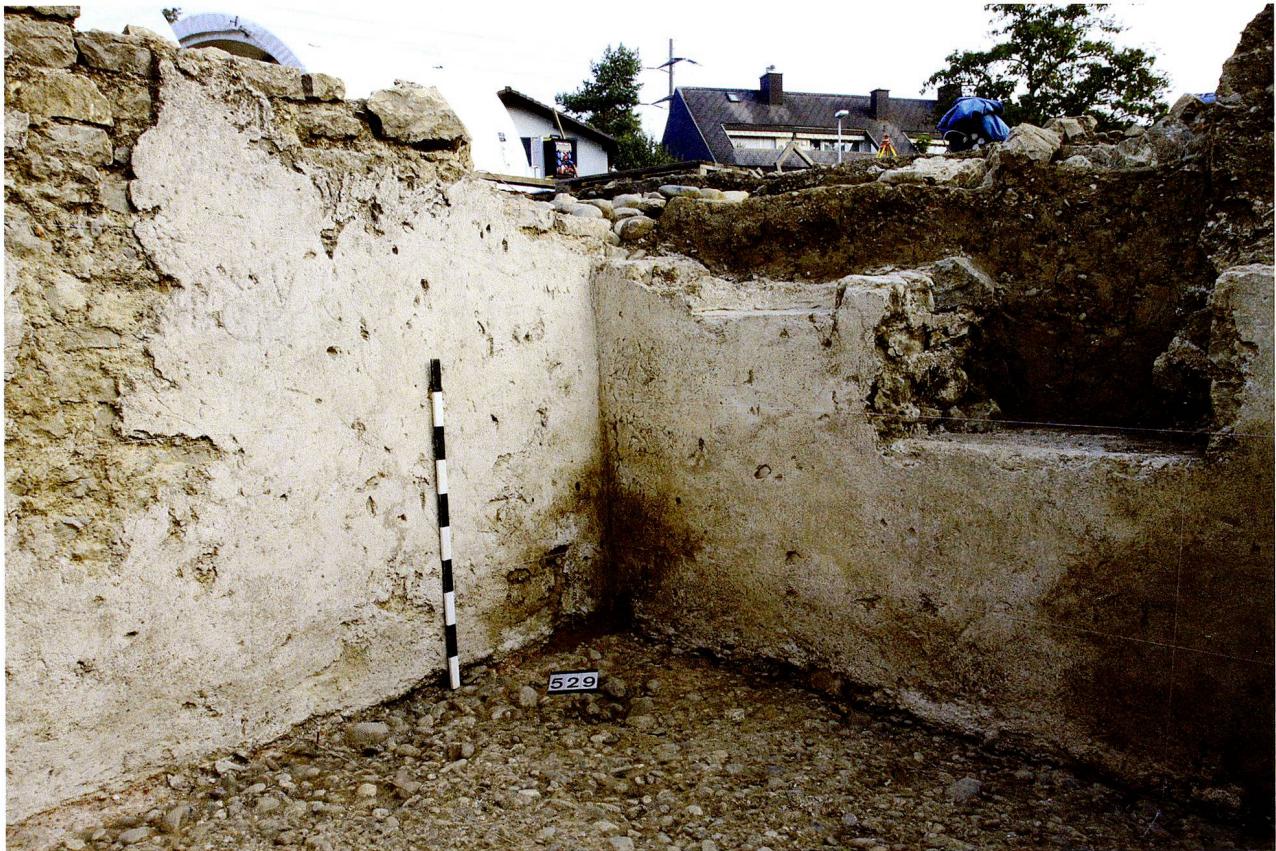
Abb. 14: Kaiseraugst AG, Auf der Wacht (Grabung 2011.001). Die nördliche Ecke des unterirdischen Raums, Blick von Süden. Die Mauern und der Verputz sind hier für Kaiseraugster Verhältnisse sehr hoch erhalten. In der rechten Mauer (MR 15) ist eine halbrunde Nische und eine rechteckige Aussparung für einen Holzschränk oder -regal zu sehen, während im Mörtel der linken Mauer (MR 23) im unbemalten Verputz ein mögliches Graffito zu erkennen ist. Links im Vordergrund ragt ein Wulst aus Ziegelschrotmörtel aus der Mauer, der auf dem bauzeitlichen Gehhorizont liegt.

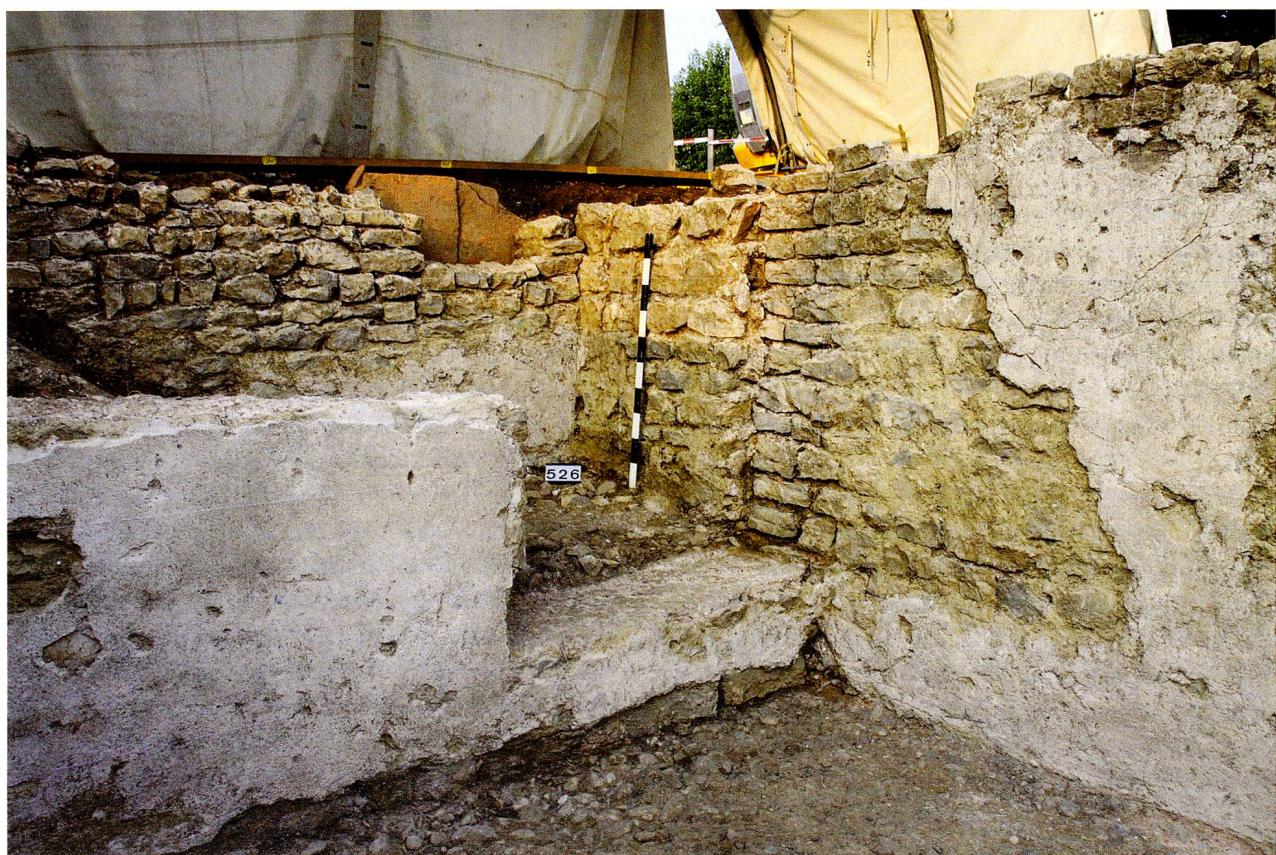
Abb. 15: Kaiseraugst AG, Auf der Wacht (Grabung 2011.001). Eingangssituation in den unterirdischen Raum, Blick von Osten. Die Standorte der Schwelle und des Türrahmens sind gut ersichtlich. Dahinter sieht man die Standnische im Kellerhals.

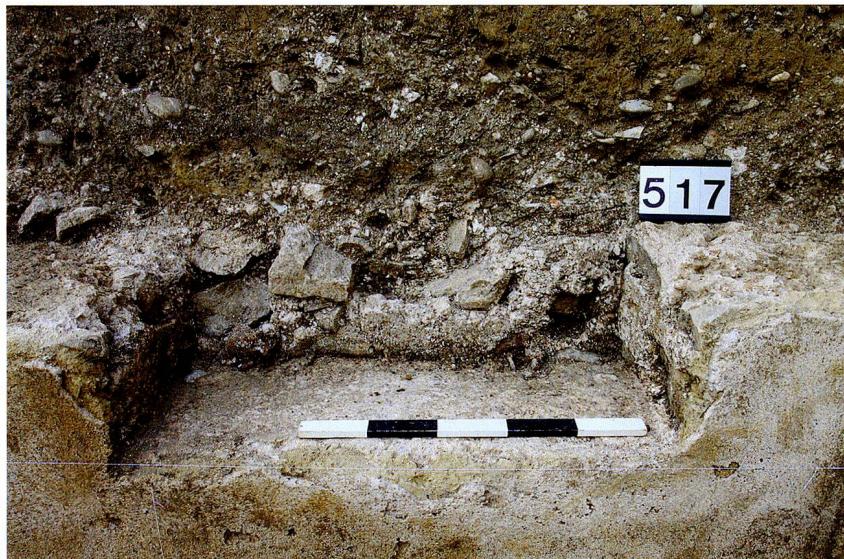
Abb. 20: Kaiseraugst AG, Auf der Wacht (Grabung 2011.001). Rechteckige Aussparung in MR 34 des unterirdischen Raums. Die noch in situ liegenden Nägel und Spuren im Mörtel bezeugen, dass einst ein Holzschrank oder -regal eingebaut gewesen war. Blick von Nordwesten.

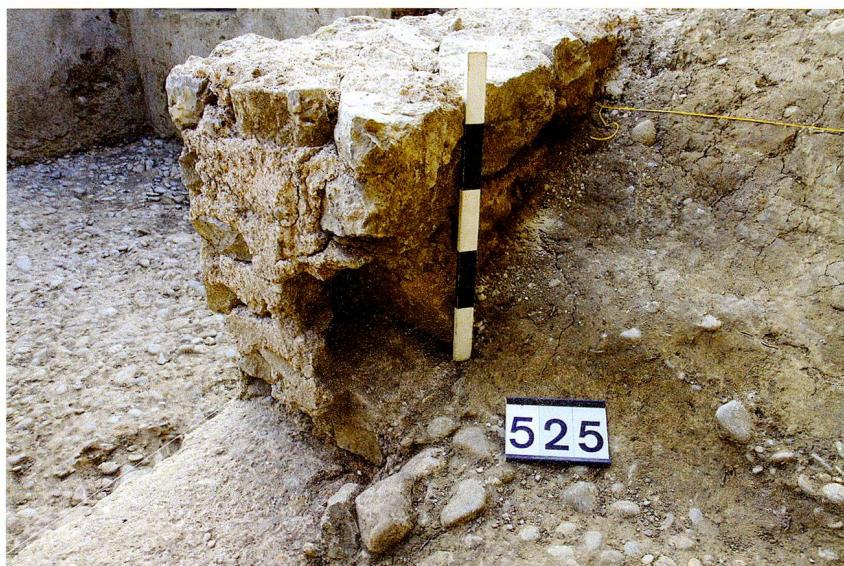
Abb. 21: Kaiseraugst AG, Auf der Wacht (Grabung 2011.001). Aussparung in MR 30 für einen nicht mehr erhaltenen Holzbalken, auf dem die Substruktion einer Holztreppe ruhte. An der Stirn der Mauer ist der vom hölzernen Türrahmen flach gedrückte Mörtel sichtbar. Blick von Westen.

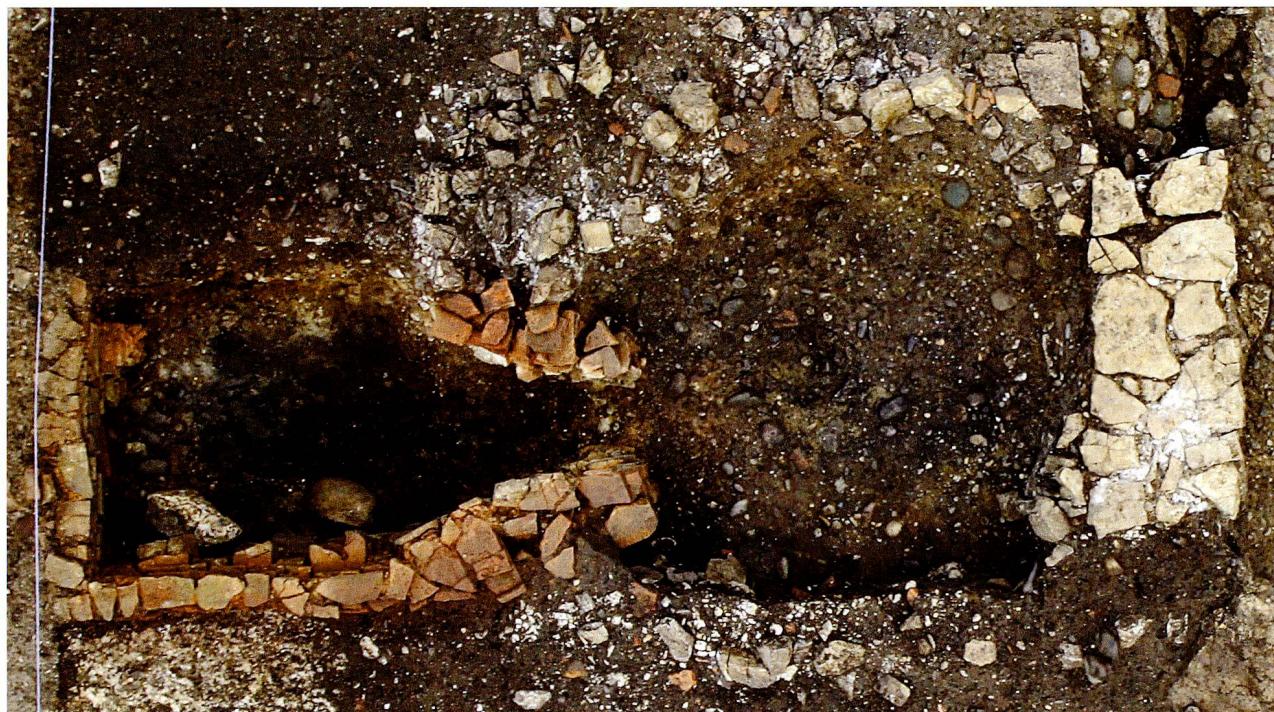
Abb. 27: Kaiseraugst AG, Auf der Wacht (Grabung 2011.001). Senkrechtannahme auf den geleerten Töpferofen 1 und dessen Bedienungsgrube. Blick von Südosten.

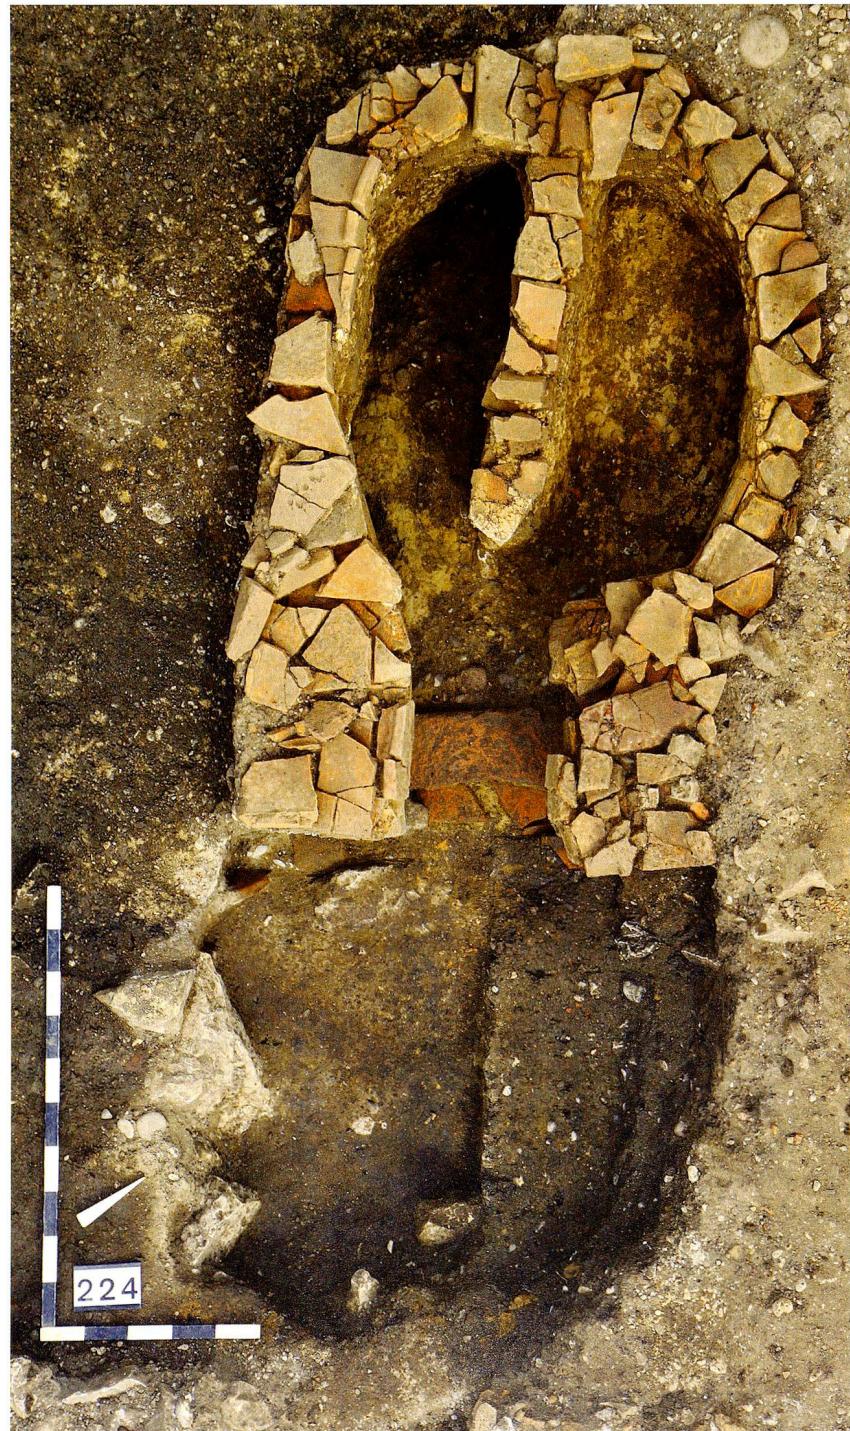
Abb. 30: Kaiseraugst AG, Auf der Wacht (Grabung 2011.001). Senkrechtaufnahme auf den geleerten Töpferofen 2 und dessen Bedienungsgrube. Blick von Südosten.

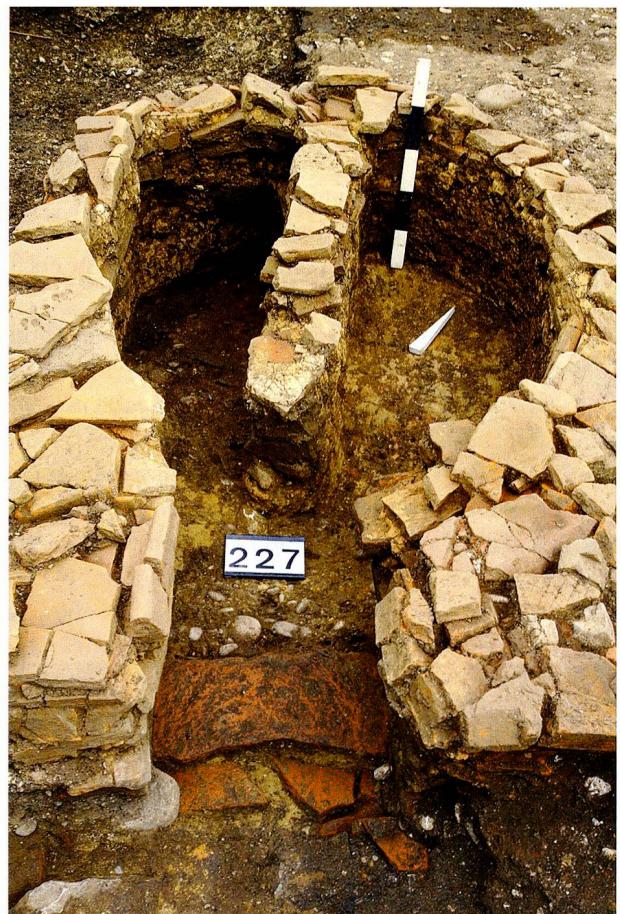
Abb. 32: Kaiseraugst AG, Auf der Wacht (Grabung 2011.001). Blick von Südosten durch den Heizkanal in das Innere der Heizkammer von Ofen 2.

mer<sup>37</sup> und -kanal keine Baufugen; der ganze Ofen ist also in einem «Guss» in einer zuvor ausgehobenen Grube errichtet worden. Die Heizkammer, die auf einem Kieselboden eines älteren Holz- und Lehmfachwerkgebäudes errichtet ist, wird durch eine einzige Zungenmauer<sup>38</sup> in zwei Kammern unterteilt. Diese Zungenmauer verläuft leicht schräg zur Mittelachse des Ofens, was zu unterschiedlich grossen Kammern führt. Die kleinere südwestliche Kammer ist eben, während die Sohle der nordöstlichen Kammer markant ansteigt<sup>39</sup>. Die Ofenwand<sup>40</sup> besteht, wie diejenige von Ofen 1, mehrheitlich aus Fragmenten von Leistenziegeln und aus wenigen Hohlziegel- und *suspensura*-Fragmenten, die in Lagen mit Lehm gegen die Baugrube aufgemauert wurden. Die untersten zwei bis drei Lagen sind flach gelegt, dann folgt eine Lage aus schräg gestellten Ziegelfragmenten und darauf erneut Lagen aus flach liegenden Ziegeln (Abb. 31). Während die ersten beiden Lagen noch gleich aufgebaut sind, ragen die darüberliegenden Lagen leicht gegen innen. Insgesamt sind noch maximal zehn Ziegellagen erhalten. Die Leisten der *tegulae* sind meistens gegen das Innere gerichtet, seltener gegen die Seite. Zudem zeigen die Leisten vielfach nach oben. Eine Art Verzahnung der Leistenziegel konnte auch bei diesem Ofen nicht festgestellt werden. Zwei Ziegelfragmente weisen Pfotenspuren auf (Abb. 32, in der Mitte am linken Bildrand)<sup>41</sup>. Die Zungenmauer hat einen ähnlichen Aufbau, mit dem Unterschied, dass die Lage mit den schräg gestellten Ziegelfragmenten erst als siebte Lage auftritt. Die Sohle der Baugrube des Ofens wurde mit einer 1-3 cm dicken Lehmschicht verstrichen, bevor die Wände und die Zungenmauer errichtet wurden. Für eine bessere Isolation sind die Ofenwand und die Zungenmauer ebenfalls mit Lehm bestrichen worden (Abb. 32).

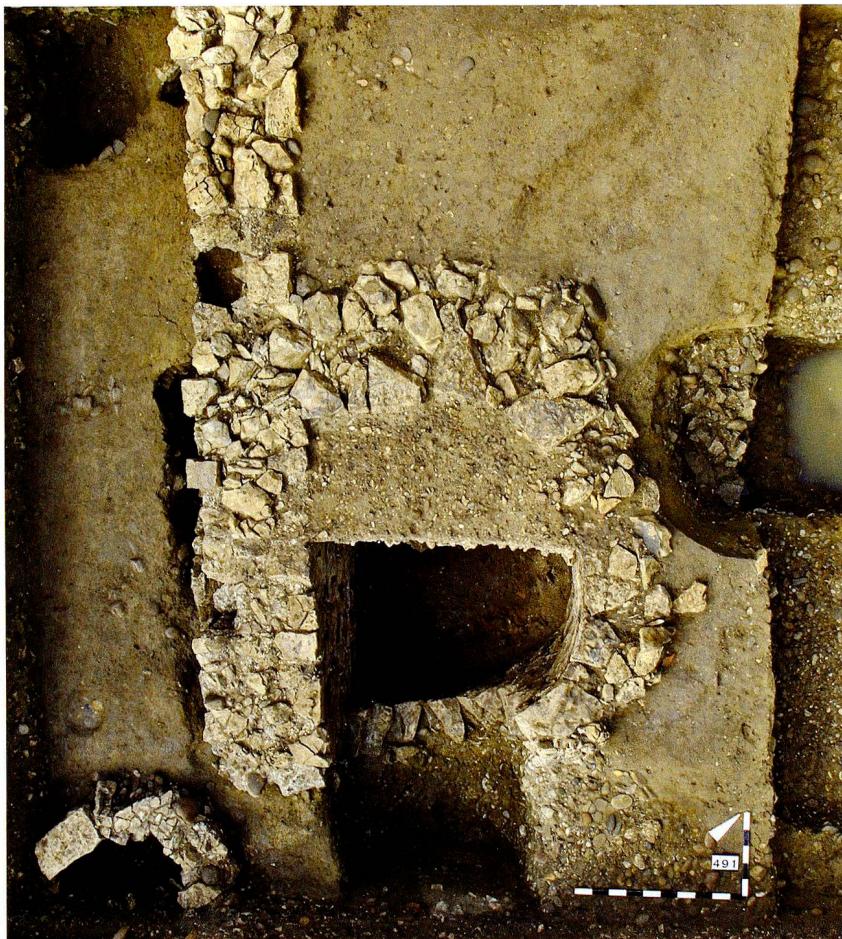
Abb. 36: Kaiseraugst AG, Auf der Wacht (Grabung 2011.001). Die Begrenzungsmauer der Insulamitte MR 5 mit Schacht MR 6/MR 32. Die Schachtverfüllung ist nur zur Hälfte ausgegraben. Rechts und unten im Bild sind die Negative zweier Latrinen sichtbar. Die untere ist durch den schon verfüllten Schacht abgetieft worden. Unten links liegt der Sodbrunnen MR 17. Blick von Südosten.

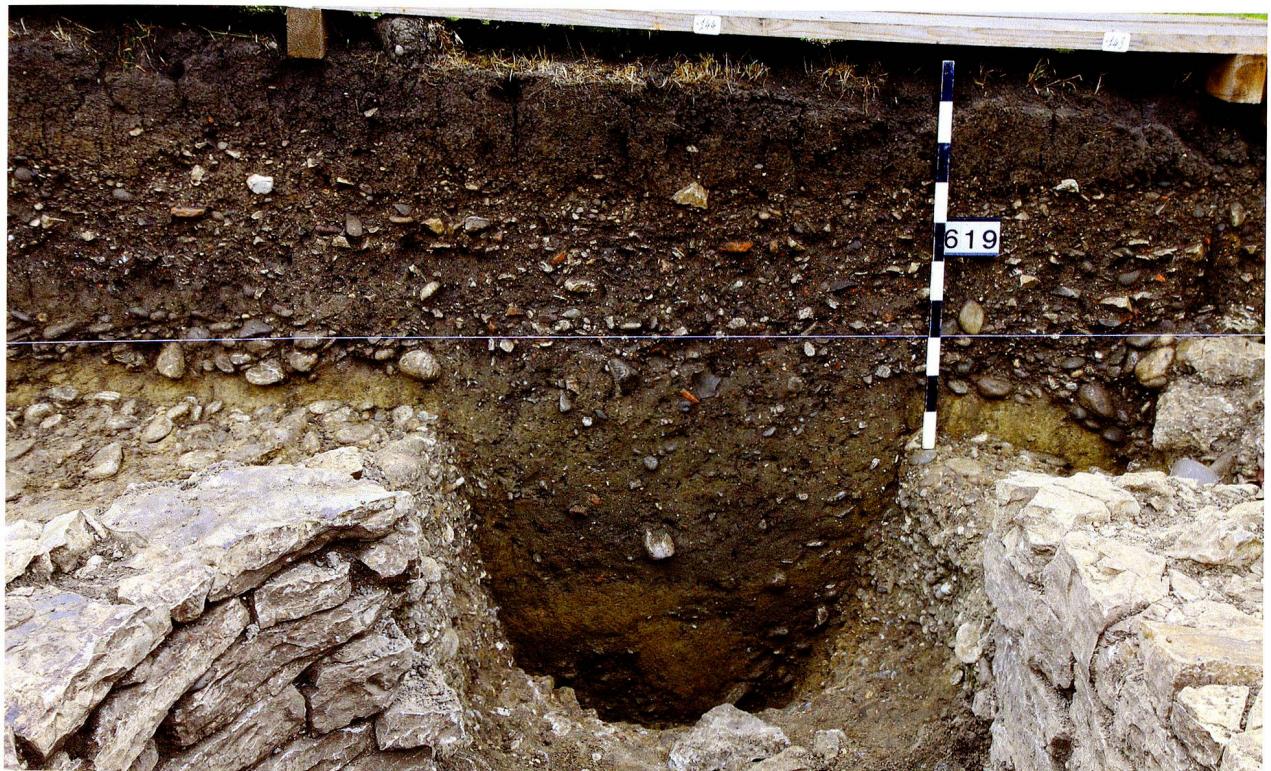
Abb. 37: Kaiseraugst AG, Auf der Wacht (Grabung 2011.001). Südostprofil (P8) durch die Latrinengrube, in der das Bronzedepot zutage kam. Schnurhöhe 272,40 m ü. M.

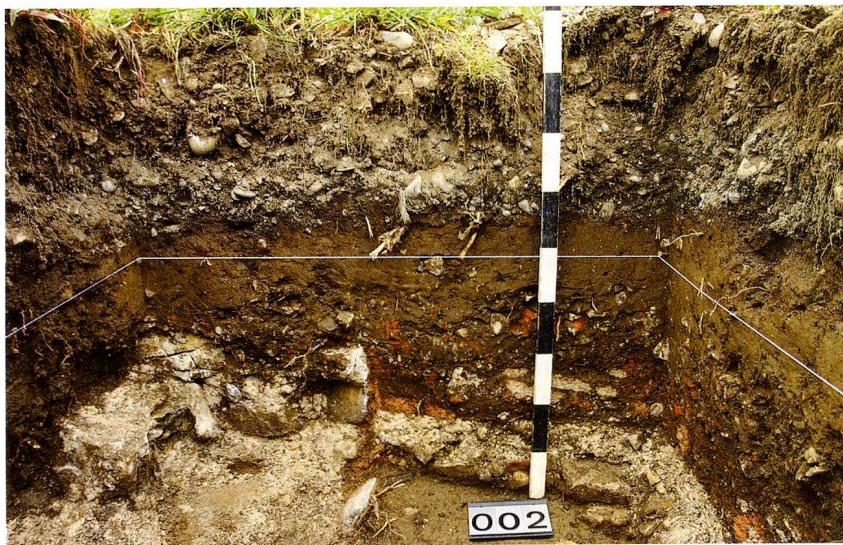
Abb. 54: Kaiseraugst AG, Infiniti Centre (Baubegleitung 2011.005). Südprofil (P2) durch die römischen Strukturen. Links im Bild MR 1 mit dem dazugehörigen Mörtelgussboden. Schnurhöhe 277,00 m ü. M.

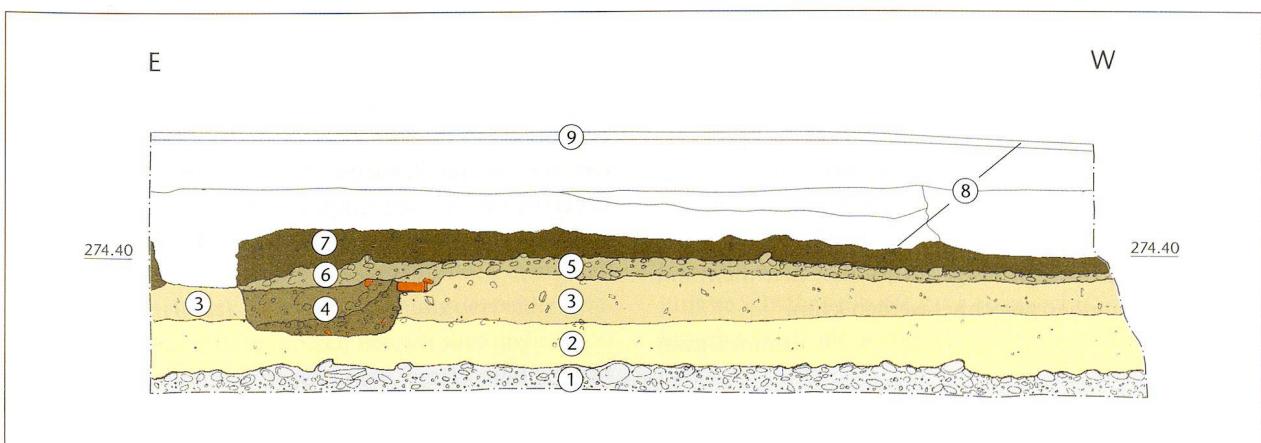
Abb. 57: Kaiseraugst AG, Lindenweg (Baubegleitung 2011.008). Profil 2. M. 1:40.

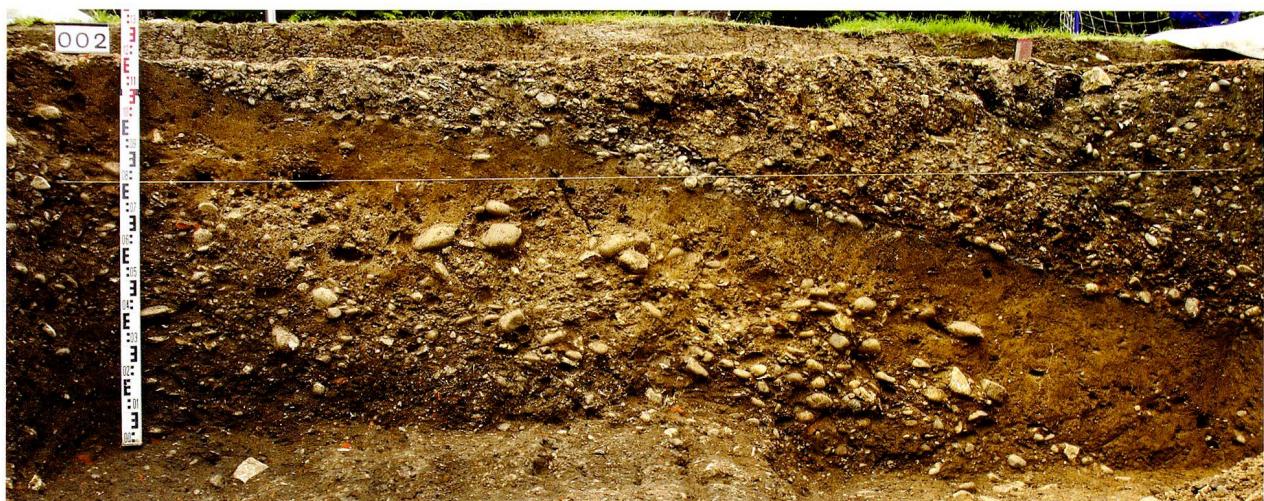
Abb. 60: Kaiseraugst AG, Schwimmbad EFH Pavlovic (Grabung 2011.011). Westprofil (P1) durch die abfallenden Schichten in der Hanglage. Schnurhöhe 279,00 m ü. M.

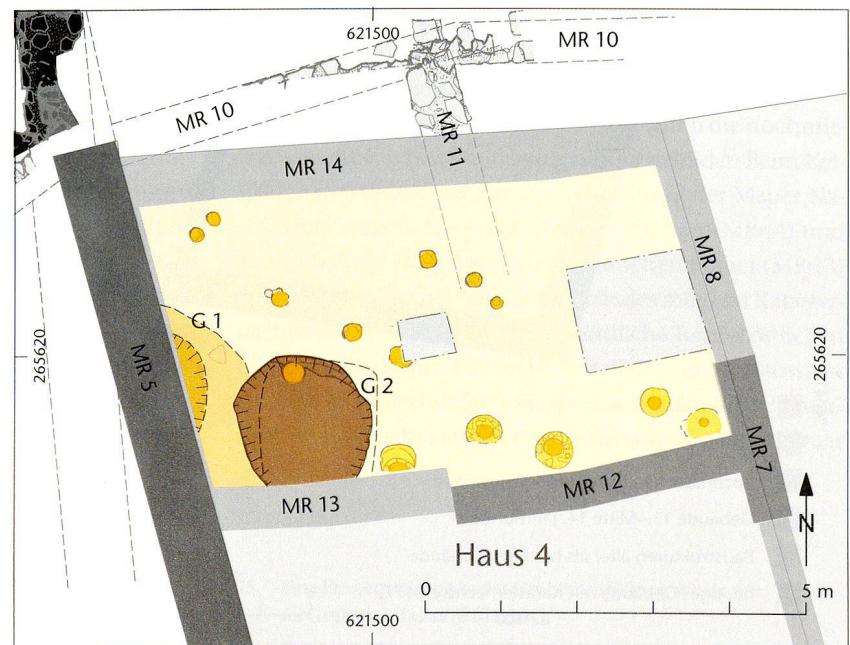
Abb. 63: Kaiseraugst AG, Keller Kirchgasse Haus 4 (Grabung 2011.007). Römische Befunde im Keller Kirchgasse Haus 4. M. 1:100.

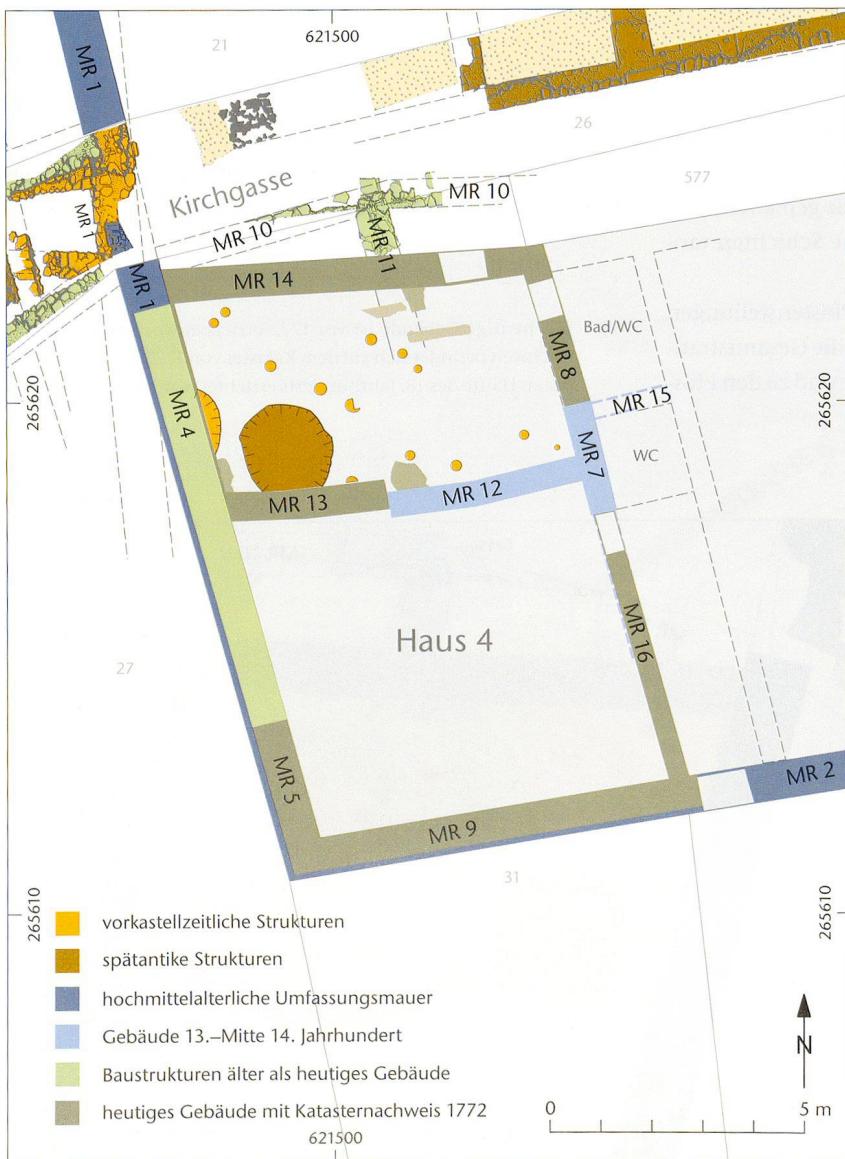
Abb. 65: Kaiseraugst AG, Umbauten Kirchgasse Haus 4 (Bauuntersuchung 2011.013). Gesamtübersicht Befunde. Mittelalterliche und neuzeitliche Mauern. M. 1:150.

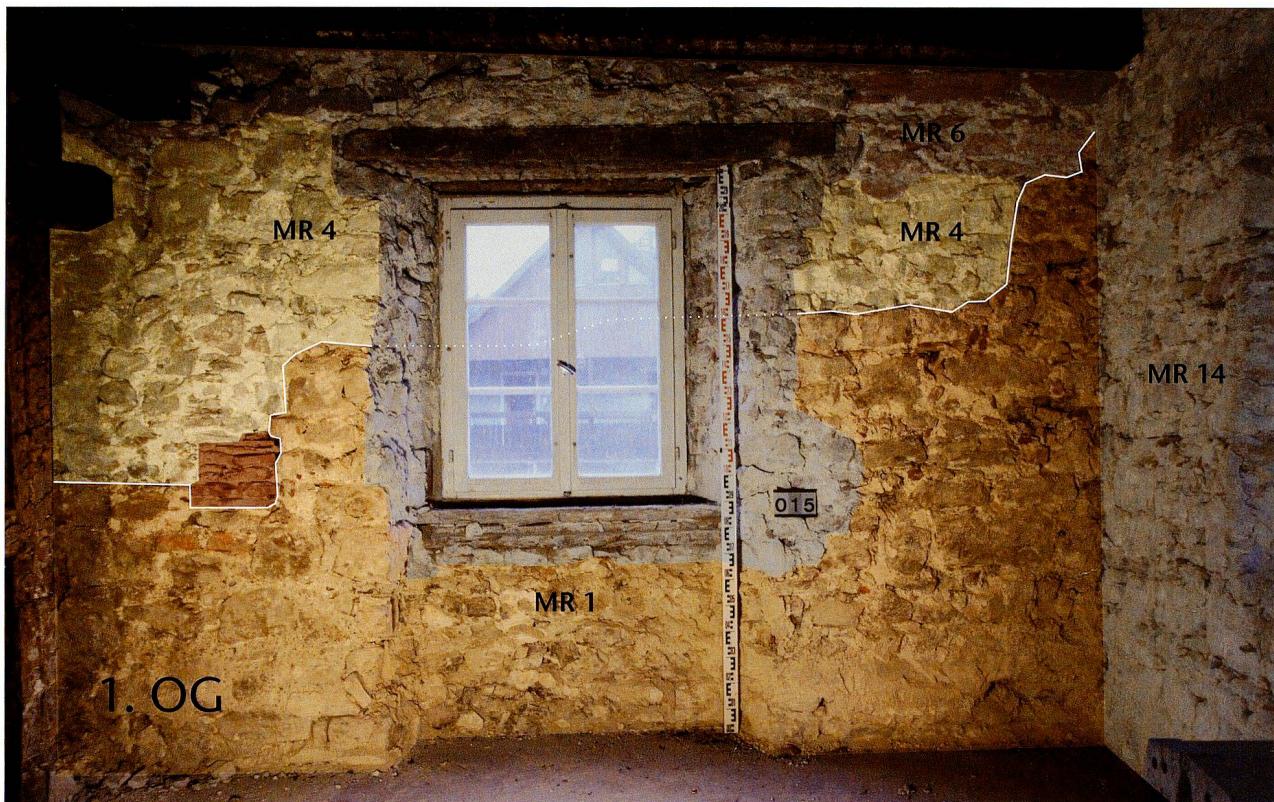
Abb. 67: Kaiseraugst AG, Umbauten Kirchgasse Haus 4 (Bauuntersuchung 2011.013). Westfassade 1. Obergeschoss. Hochmittelalterliche Umfassungsmauer und neuzeitliche Einbauten.

Bei der Errichtung des heutigen Gebäudes mit dem Katasternachweis von 1772 wurde die mittelalterliche Umfassungsmauer im südwestlichen Eckbereich bis auf den Ansatz des 1. Obergeschosses abgebrochen. Durch den Druck des aktuellen Gebäudes entstanden Risse im Eckbereich der im Erdgeschoss noch erhaltenen Umfassungsmauer.

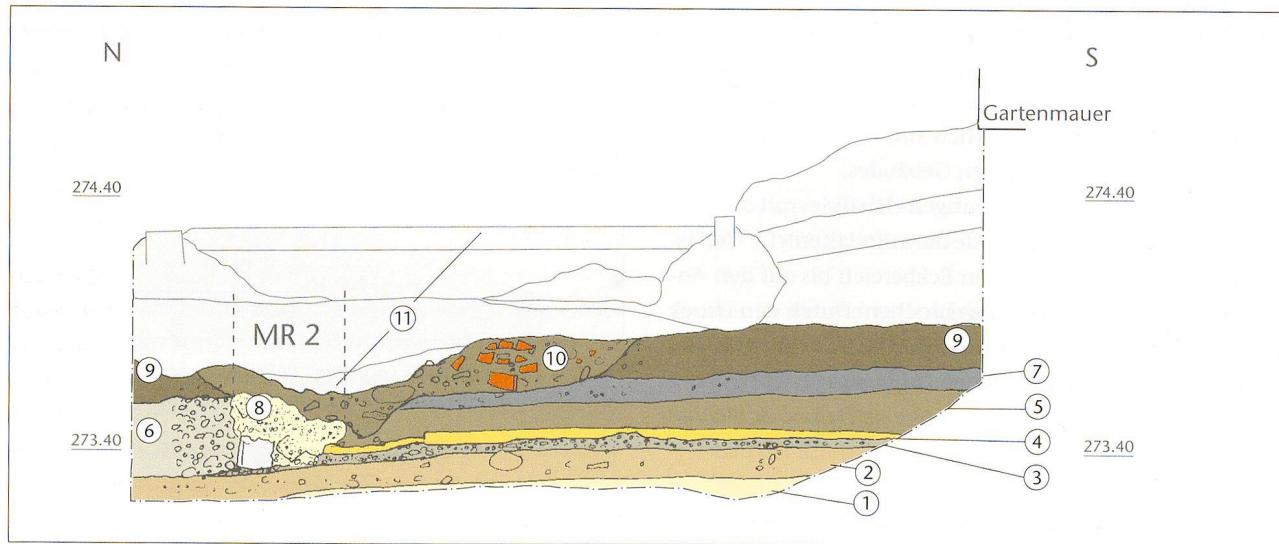
Abb. 70: Kaiseraugst AG, Gasleitung Bahnhofstrasse 20 (Baubegleitung 2011.014). Profil 2, Ostprofil. M. 1:60.

lang der Castrumstrasse an. Die darüberliegenden Schichten (Abb. 70,5.7) sind bereits Abbruchplanien. An diese Abbruchplanien der frühen Bebauung ist MR 2 (Abb. 70,8) errichtet. Sie gehört zu den frühen Steinbauten. Die Kiesschotterung nördlich von MR 2 (Abb. 70,6) ist als Wegeinfahrt in die Straßenrandbebauung zu interpretieren. Der Boden-/Nutzungshorizont auf der südlichen Seite von MR 2 ist nicht mehr vorhanden. Die neuzeitlichen Störungen (Abb. 70,9–11) setzen spätestens mit den grossflächigen Geländeangepassungen beim Bahnbau Ende des 19. Jahrhunderts ein.
