**Artikel:** Ausgrabungen in Kaiseraugst im Jahre 2012

# Ausgrabungen in Kaiseraugst im Jahre 2012

Cédric Grezet

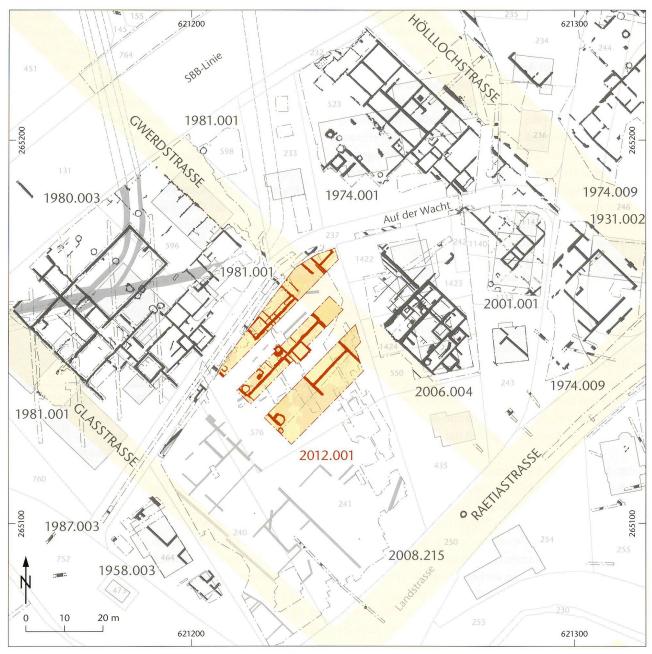
Abb. 2: Kaiseraugst AG, Auf der Wacht (Grabung 2012.001). Situationsplan der aktuellen Grabung. Oben links sieht man die Gräben der beiden frühen Militärlager. M. 1:1000.

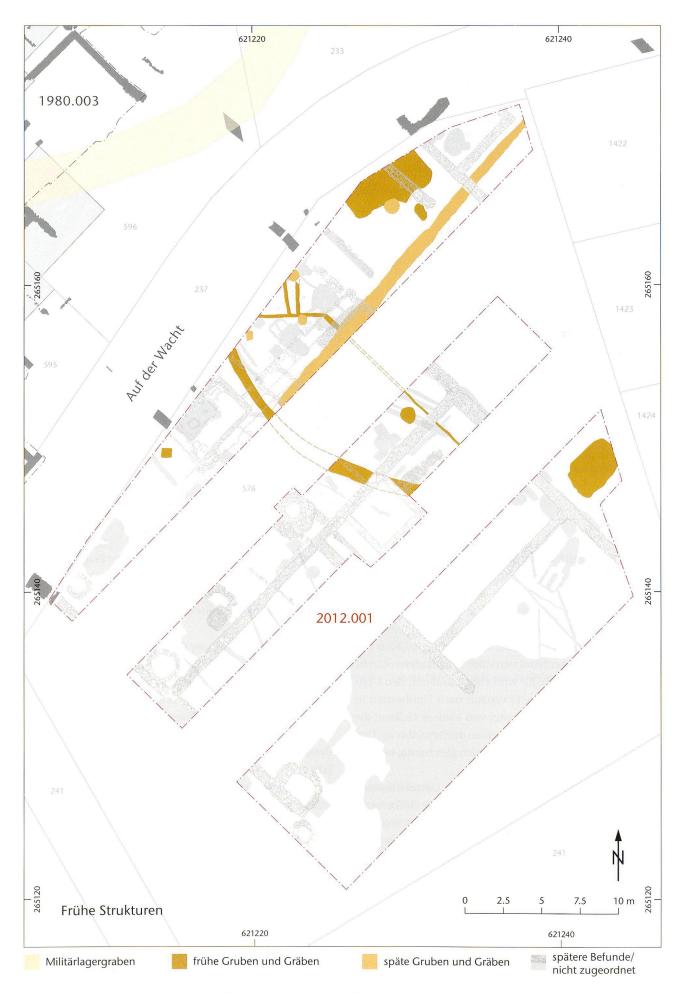
Abb. 4: Kaiseraugst AG, Auf der Wacht (Grabung 2012.001). Frühe Strukturen im Vorfeld des Militärlagers. M. 1:250.

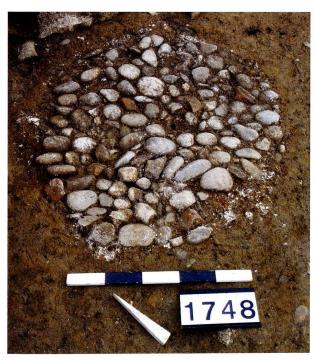
Abb. 10: Kaiseraugst AG, Auf der Wacht (Grabung 2012.001). Der atypische Unterbau von Feuerstelle 11 ist rund. Darauf lag eine Mörtelschicht und das Ganze wurde mit Lehm überzogen. Blick von Südwesten.

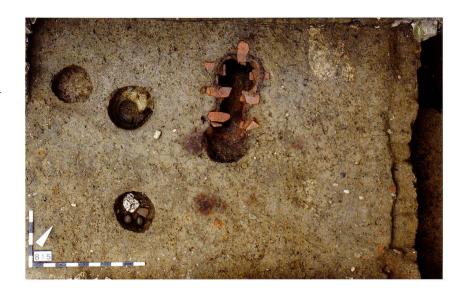
Abb. 14: Kaiseraugst AG, Auf der Wacht (Grabung 2012.001). Der kleine Ofen 3 ist einfach konstruiert und direkt in die Planieund anstehenden Schichten eingetieft.

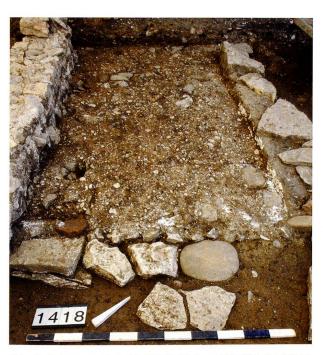
Abb. 18: Kaiseraugst AG, Auf der Wacht (Grabung 2012.001). Der Mörtelgussboden in Raum MR 29/MR 51 von Südosten. An MR 29 sieht man deutlich die Kalkverputzspuren, die teilweise auch über dem Boden liegen. MR 22 links gehört zu einem jüngeren Gebäude und schneidet den Boden.

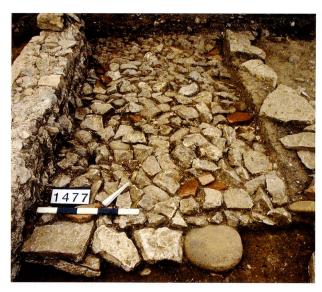
Abb. 19: Kaiseraugst AG, Auf der Wacht (Grabung 2012.001). Unterbau des Mörtelgussbodens aus Kalksteinen und einigen Ziegelfragmenten. Blick von Südosten.

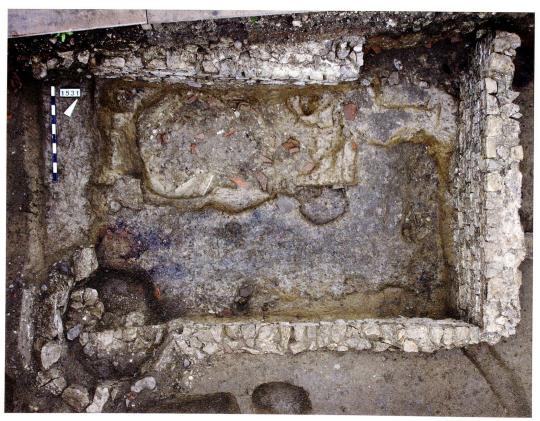
Abb. 28: Kaiseraugst AG, Auf der Wacht (Grabung 2012.001). Senkrechtaufnahme des mehrphasigen Halbkellers. Oben rechts ist der Eingang, unten links der ältere Brunnen MR 47. Die grosse, in die dritte Nutzungsphase gehörende Grube ist teilweise noch verfüllt.

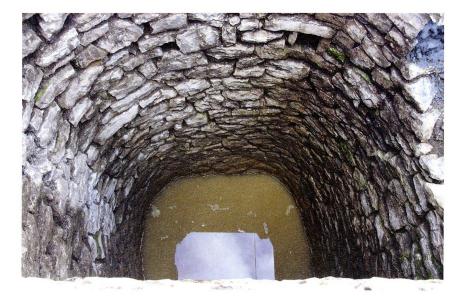
Abb. 35: Kaiseraugst AG, Auf der Wacht (Grabung 2012.001). Der Schacht MR 6/MR 32. Oben die zwei Balkenlöcher in der halbrunden Mauer. Im Schacht hat sich durch die starken Sommergewitter Wasser angesammelt. Blick von Südwesten.

Der schon im Jahr 2011 zum Teil untersuchte halbrunde Schacht MR 6/MR 32 wurde nun vollständig ausgegraben (Abb. 25; 35). Zur Erinnerung: Es handelt sich um einhäuptige, gegen Grund gebaute Mauern aus trocken gelegten Kalksteinquadern<sup>31</sup>. Der Schacht ist von der Abbruchkrone 4,20 m tief. Es wurden vier Gerüstbalkenlöcher in den Mauern entdeckt, zwei in der nordöstlichen Mauer (MR 6), in einer Tiefe von 1,40 m und mit einem Abstand von 1,15 m, sowie zwei gegenüber in der südwestlichen Mauer (MR 32), in einer Tiefe von 2,40 m und mit einem Abstand von 0,95 m. Sie entstanden wohl beim Bau des Schachts; es ist aber nicht auszuschliessen, dass sie auch während der Nutzung eine Funktion hatten, zum Beispiel als Gestellunterlage.

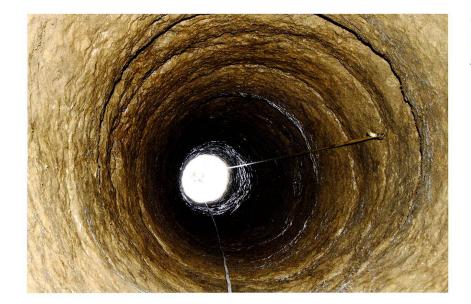
Abb. 41: Kaiseraugst AG, Auf der Wacht (Grabung 2012.001). Der untere Teil von Sodbrunnen MR 12 ist in den anstehenden Fels gehauen. Blick von unten.

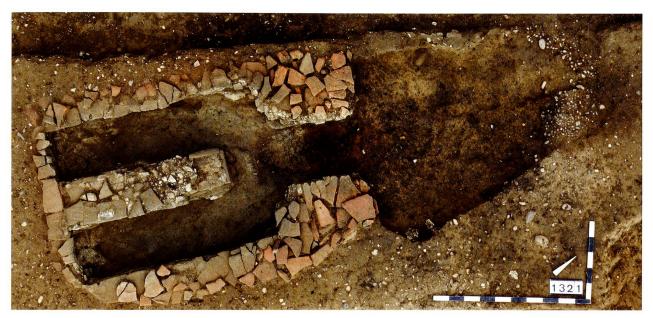
Abb. 44: Kaiseraugst AG, Auf der Wacht (Grabung 2012.001). Senkrechtaufnahme auf den eher schlecht erhaltenen Töpferofen 4 und dessen trapezförmige, abgerundete Bedienungsgrube.

Die grosse Bedienungsgrube<sup>69</sup> liegt im Nordosten des Ofens und hat einen leicht trapezförmigen, abgerundeten Grundriss (vgl. Abb. 44). Die südwestliche Grubenwandung ist deutlich steiler als die nordöstliche. Gegen Norden hin läuft die Grube recht flach aus. Die unregelmässige, hügelige Grubensohle sinkt zum Heizkanal hin ab und erreicht kurz vor diesem ihren tiefsten Punkt<sup>70</sup>.
