Artikel: Ausgrabungen in Augst im Jahre 2013

Ausgrabungen in Augst im Jahre 2013

Jürg Rychener

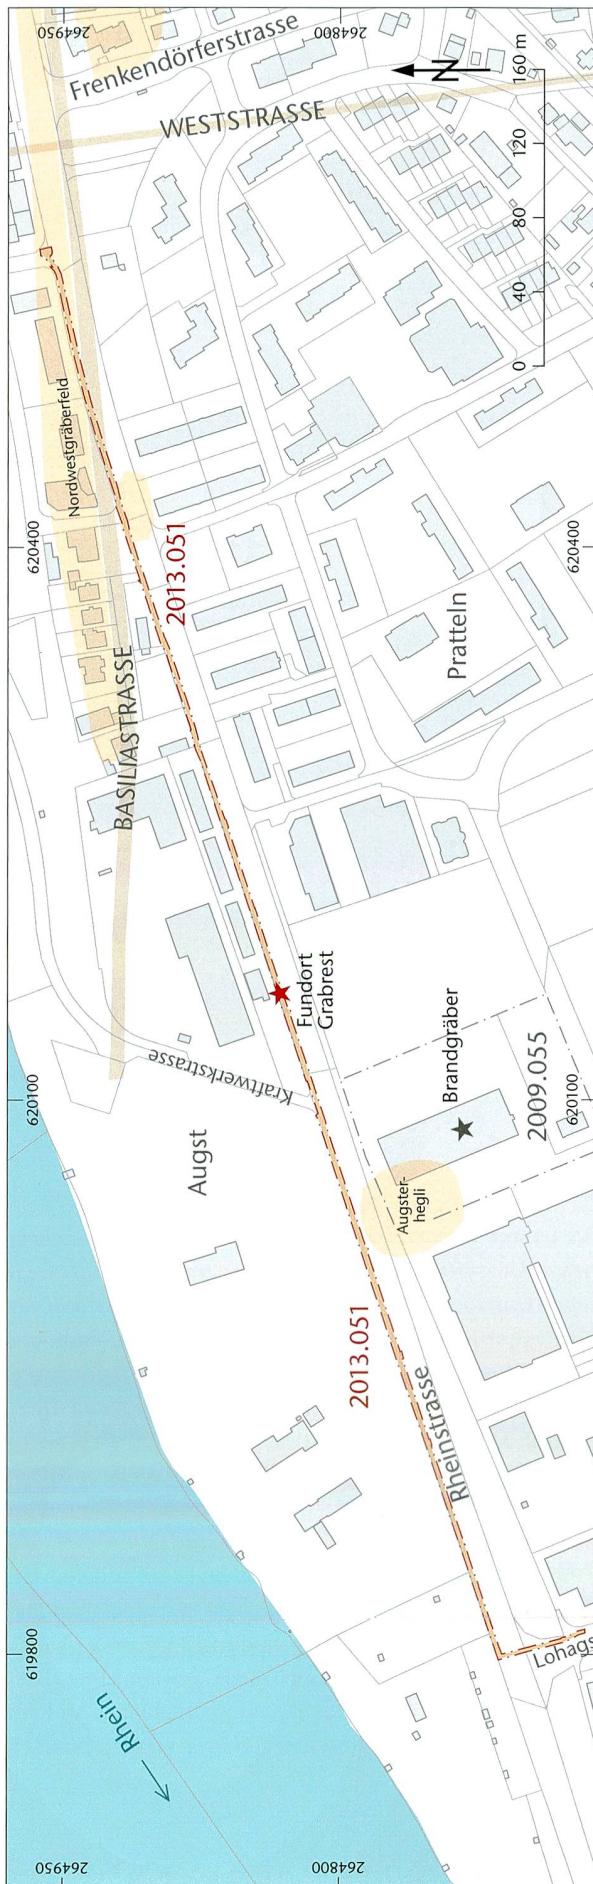
Abb. 2: Augst BL und Pratteln BL, Leitungsgräben (Grabung 2013.051). Situationsplan. M. 1:4000.

Kommentar: Im Zusammenhang mit den industriellen Bauvorhaben im Planungsperimeter «Salina Raurica» wurden im Gebiet der Gemeinden Augst und Pratteln Ausbauten im elektrischen Versorgungsnetz notwendig. Neben verschiedenen Eingriffen bei bestehenden Leitungsgräben in Füllinsdorf und Augst umfasste das Vorhaben den Aushub eines neuen Leitungsgrabens entlang der Nordkante der Rheinstrasse zwischen der Einmündung des Kanalwegs (Gebiet der Gemeinde Augst) bis zur Einmündung der Lohagstrasse (Gebiet der Gemeinde Pratteln), das heisst über eine Distanz von rund 850 Metern. Insgesamt wurden im Rahmen dieser Intervention gegen 1700 m Leitungsgräben beobachtet. Seit 2009 ist bekannt, dass auch weit ausserhalb

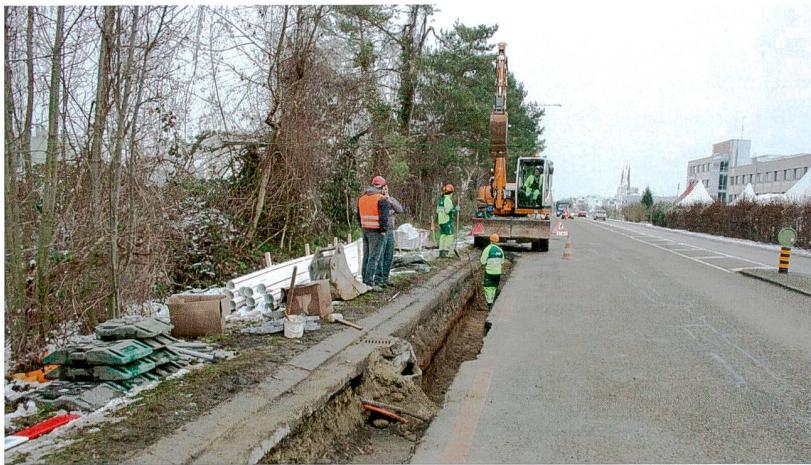
Abb. 3: Augst BL und Pratteln BL, Leitungsgräben (Grabung 2013.051). Aushubüberwachung im westlichen Teil des Leitungsgrabens. Von Westen.

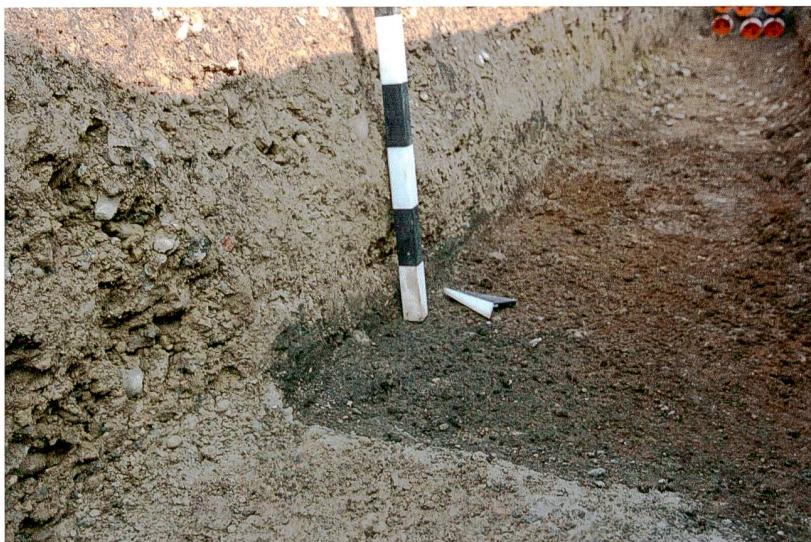
Abb. 4: Augst BL und Pratteln BL, Leitungsgräben (Grabung 2013.051). Rest eines Brandgrabs (?). Die graue Schicht im Vordergrund gehört zu einer Leitungsgabenverfüllung. Von Südwesten.

der Westgrenze des Nordwestgräberfelds¹ von *Augusta Raurica* mit Bestattungen und allenfalls anderen archäologischen Zeugnissen gerechnet werden muss². Deshalb wurde der Aushub in der Rheinstrasse auf der gesamten Länge unter nicht immer günstigen Umständen (dichter Autoverkehr, Witterungsverhältnisse) begleitet und dokumentiert (Abb. 2; 3). Besonders die ersten Tage waren durch beißende Kälte gekennzeichnet, so dass es selbst bei Baumaschinen zu Problemen kam. Archäologisches kam aber nur an zwei Stellen zutage. Im einen Fall wurde eine kleine Ansammlung von Tierknochen beobachtet³, im anderen Fall handelt es sich möglicherweise um den Rest einer Brandbestattung (der Fundort ist in Abbildung 2 mit ★ markiert). Aus einer grauschwarzen Schichtlinse konnten einige kleine, nicht weiter bestimmbarer Keramikfragmente und ein kalziniertes Knochenstückchen geborgen werden (Abb. 4).

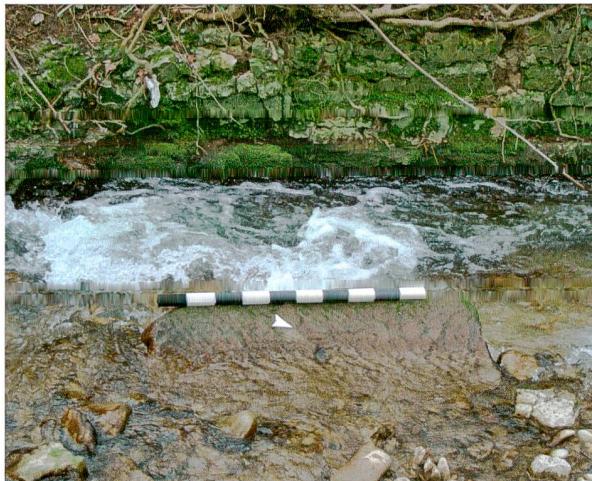
Abb. 5: Augst BL, Violenbach Architekturfragmente (Aktennummer 2013.052). Mitten im Bachbett liegender Buntsandsteinquader mit Wolfloch und Behau-spuren. Von Nordosten.

nicht, das wäre ein sehr teures Unterfangen. Es handelt sich um Buntsandsteinblöcke, an denen unterschiedliche Bearbeitungsspuren zu erkennen sind (behauene und geglättete Flächen, Wolfslöcher). Einzelne Stücke liegen im Bachbett (Abb. 5), andere fanden sich am Ufer, die sichtlich Bestandteil von improvisierten Verbauungen waren (Abb. 6). An einer Stelle hat man aus solchen Blöcken ein Wehr errichtet, das allerdings weitgehend zerfallen ist. Entlang des Bachufers konnten etliche oberflächlich liegende, römerzeitliche Keramikfragmente geborgen werden, selbstverständlich sind auch Ziegelstücke und Bausteine zu finden. Besondere Aufmerksamkeit erregten zwei graue Steinfragmente, weil sie den Eindruck von Skulpturen erweckten (Abb. 7). Umgedreht und gereinigt entpuppten sie sich als etwas verfremdet dargestellte Eulen aus Beton aus neuester Zeit, die irgend jemand im Bachbett entsorgt hat (Abb. 8).

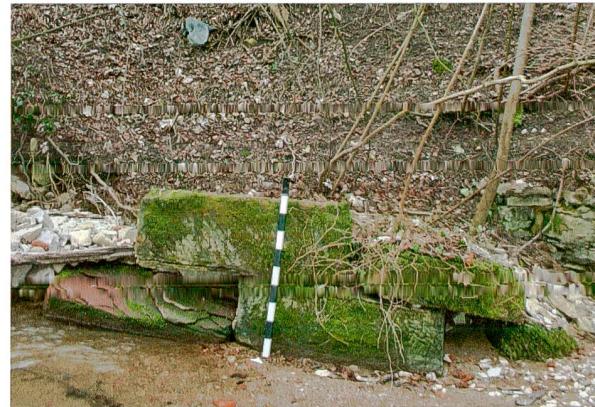
Abb. 6: Augst BL, Violenbach Architekturfragmente (Aktennummer 2013.052). Am Rand des Bachbetts aufgeschichtete Buntsandsteinblöcke als Uferverbau-ung. Von Nordosten.

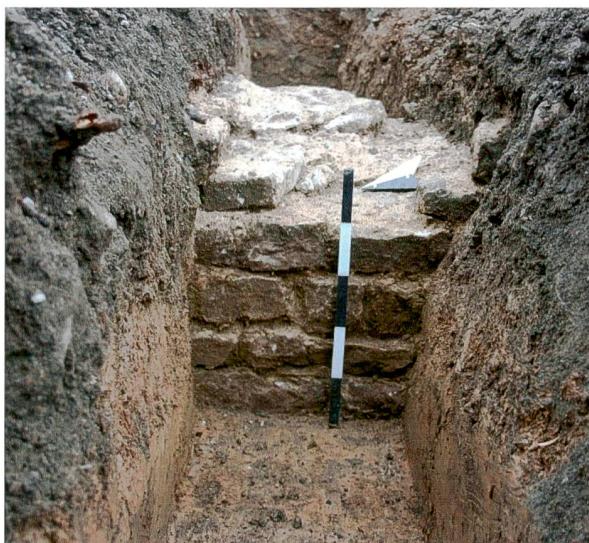
Abb. 10: Augst BL, Tierpark Stadtmauer Ost (Grabung 2013.053). Freigelegtes Teilstück der Ostmauer. Sichtbar ist die Innenseite. Von Westen.

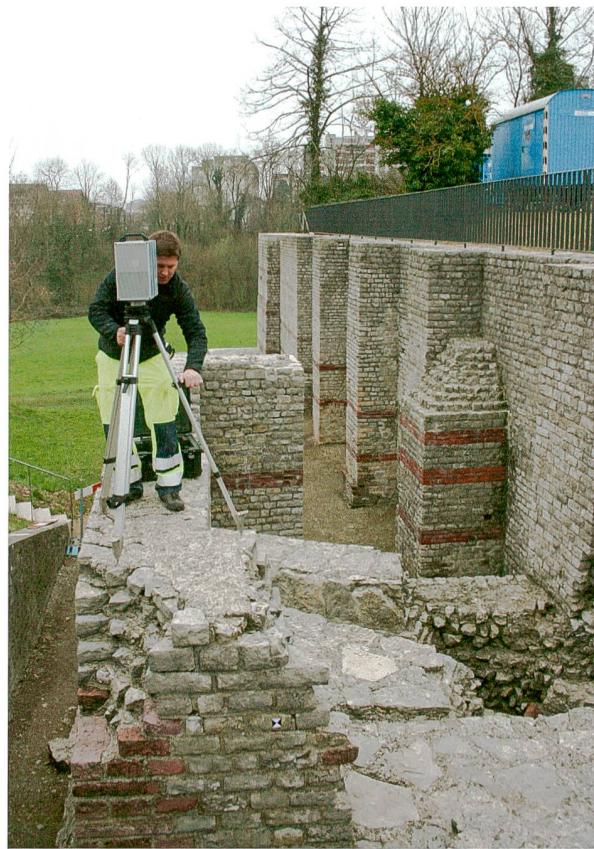
Abb. 13: Augst BL, Laserscan Basilicamauer (Aktennummer 2013.055). Installation des Laserscangeräts auf einer der Mauern des Monuments. Von Süden.

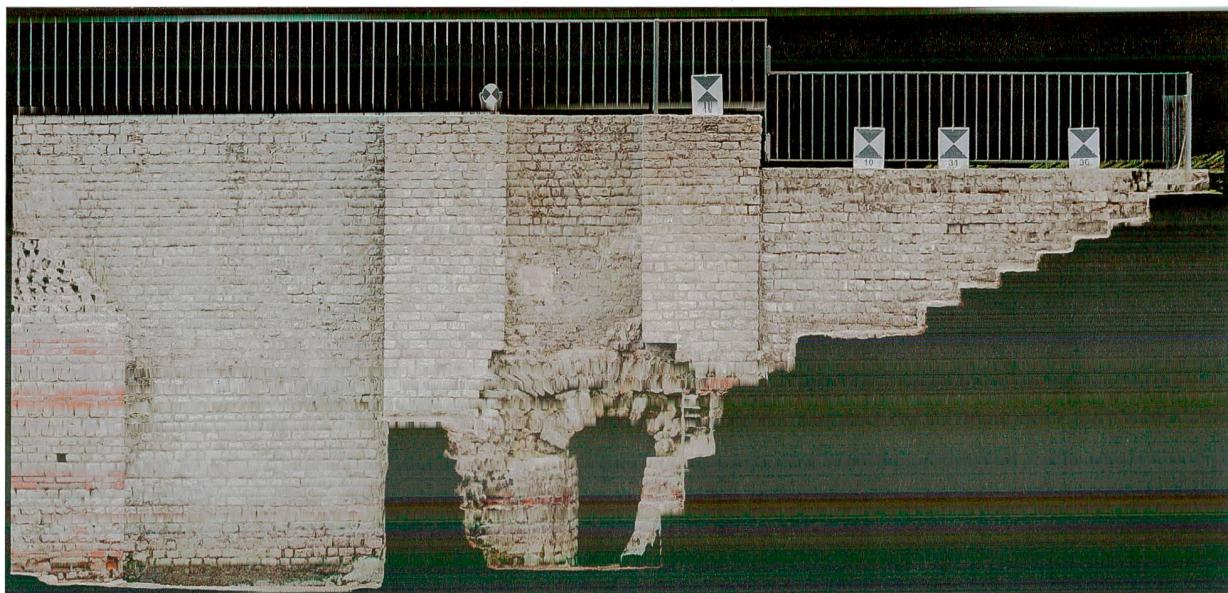
Abb. 14: Augst BL, Laserscan Basilicamauer (Aktennummer 2013.055). Ansicht des Südteils der Basilicastützmauer mit der Treppe rechts und dem Austritt der Kloake im Mittelteil. Von Nordnordwesten.

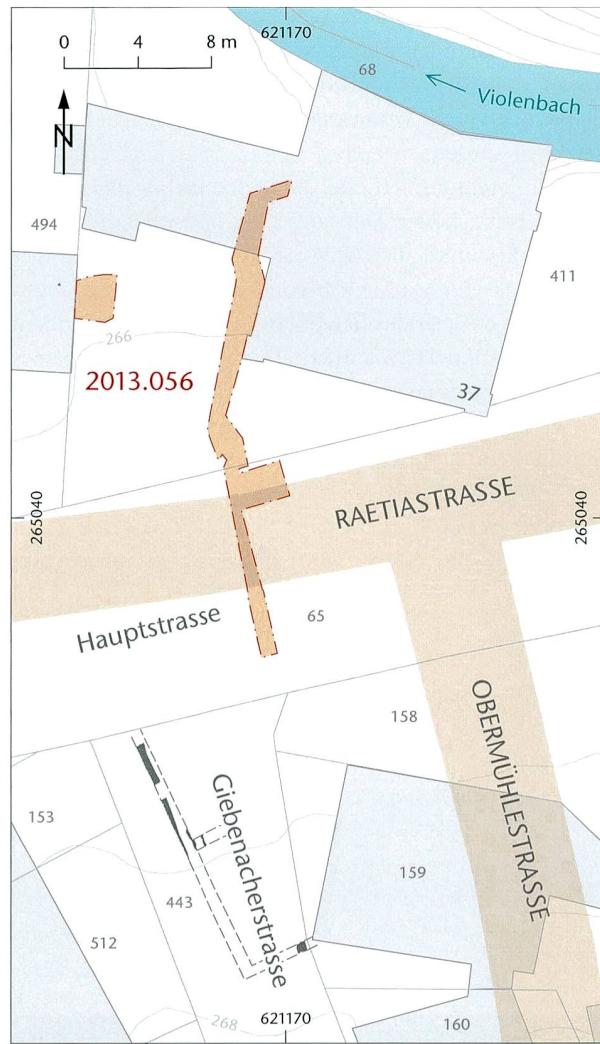
Abb. 15: Augst BL, Hauptstrasse Leitungsgraben (Grabung 2013.056). Situationsplan des Leitungsgrabens. M. 1:400.

Kommentar: Während für die Renovation und den teilweisen Wiederaufbau des 2008 ausgebrannten Gebäudes Hauptstrasse 37 (ehemals Nachtclub «La Mamba») keine Bodeneinriffe notwendig waren, musste für die Neuverlegung diverser Versorgungsleitungen ein Graben entlang der Westwand des Gebäudes und bis in die Mitte der Hauptstrasse hinein ausgehoben werden (Abb. 15). Eine Aushubbegleitung war angezeigt, ist doch dieses Areal bisher weitgehend ohne Befundbeobachtungen geblieben. Bekannt war allerdings, dass die betroffene Straßenfläche dicht mit Leitungen belegt ist. Das bestätigte sich im Südteil des neuen Werkleitungsgrabens. Aber auch im Nordteil konnten keine archäologischen Zeugnisse aus römischer Zeit festgestellt werden, hingegen Mauerzüge aus der Neuzeit von inzwischen abgebrochenen Bauten.

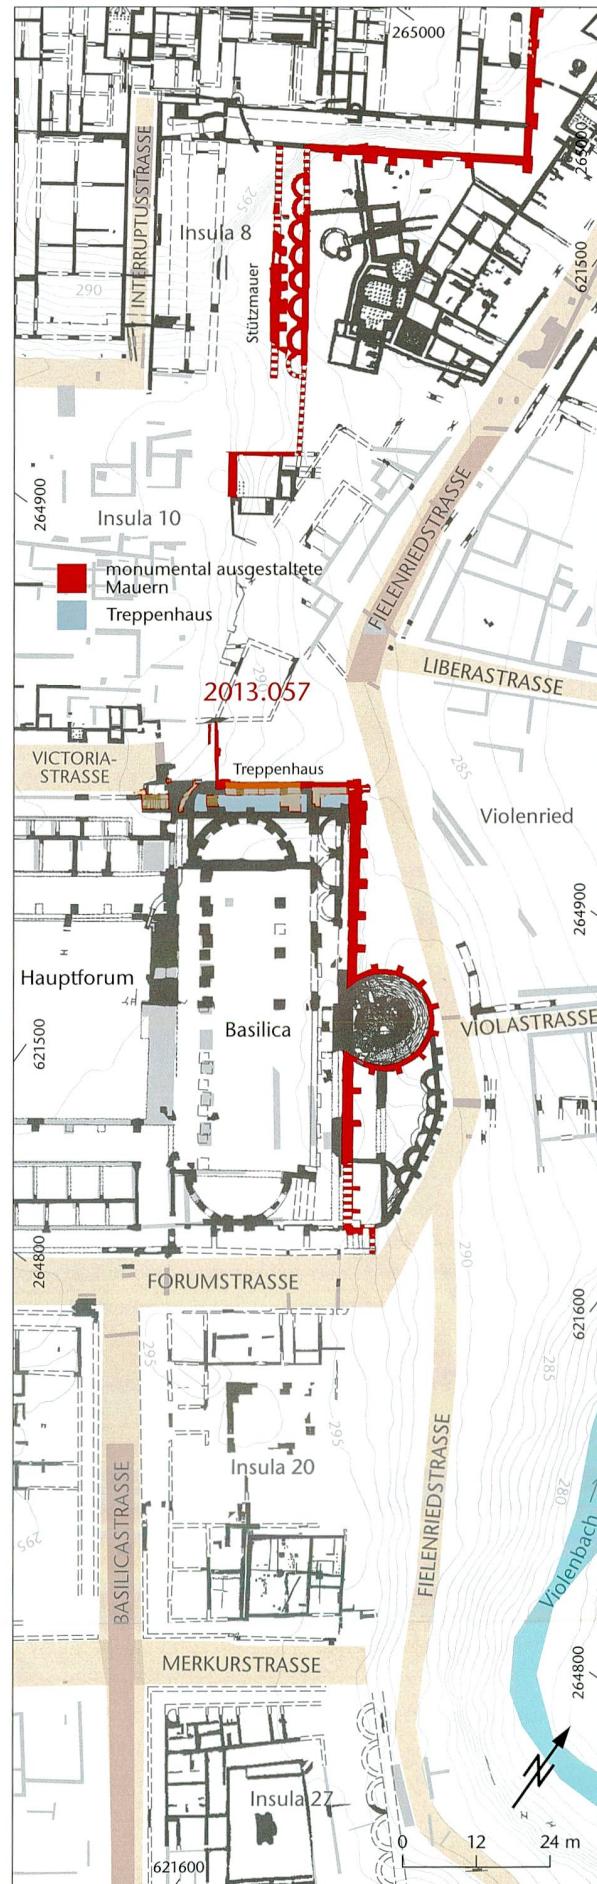
Abb. 16: Augst BL, Stützmauern Basilica (Grabung 2013.057). Situation des Treppenhauses (farbig unterlegt) an der Nordwestecke des Forums. M. 1:1200.

Die Nordwestecke des Forums¹¹, zu der die Basilicasützmauer gehört, ist eines der grösseren sichtbaren Monamente innerhalb des Freilichtmuseums von Augusta Raurica (Abb. 16–18). Allerdings fehlten bisher Erläuterungen vor Ort; die diversen und sehr unterschiedlich hoch aufge mauerten Baureste vermittelten weder Fachbesucherinnen

Das Bauwerk, das westlich an die Basilica anschliesst, die ihrerseits den nördlichen Teil des Forums dominiert (Abb. 16), wird seit Langem als Treppenhaus interpretiert. Anlass dazu waren die deutlich erkennbaren Treppenstufen im südlichen Teil und die insgesamt schmale Konstruktion des Anbaus. Mittels der Treppen konnte man von der westlichen Portikus, die das Forum entlang der römischen Victoriastrasse begleitet, in das viel tiefer liegende (heutige) Violenried hinunter steigen. Die aktuelle Geländegestalt mit dem steilen geteerten Weg, der westlich am Bauwerk vorbeiführt, verunklart die in römischer Zeit gegebene Situation erheblich. Das seitlich des Weges sichtbar werdende Monument liegt mit seinem südlichen Teil in einer Art Schacht, erst weiter gegen Norden tritt es aus dem Gelände heraus. Sein heutiges Aussehen geht auf eine umfassende Restaurierung in den Jahren 1941 und 1942 zurück. Wäh-

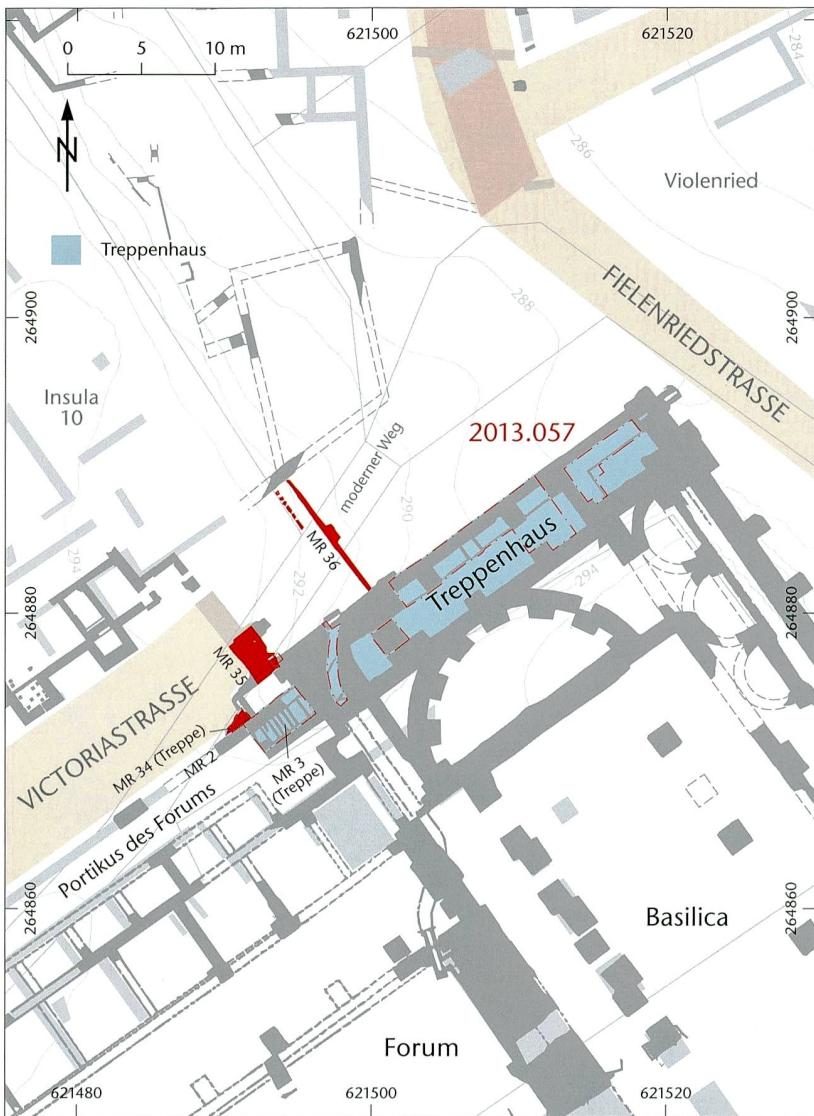
Abb. 17: Augst BL, Stützmauern Basilica (Grabung 2013.057). Grundriss des Treppenhauses (farbig unterlegt). Mauernummern sind nur bei Mauern eingetragen, die im Text erwähnt sind. M. 1:500.

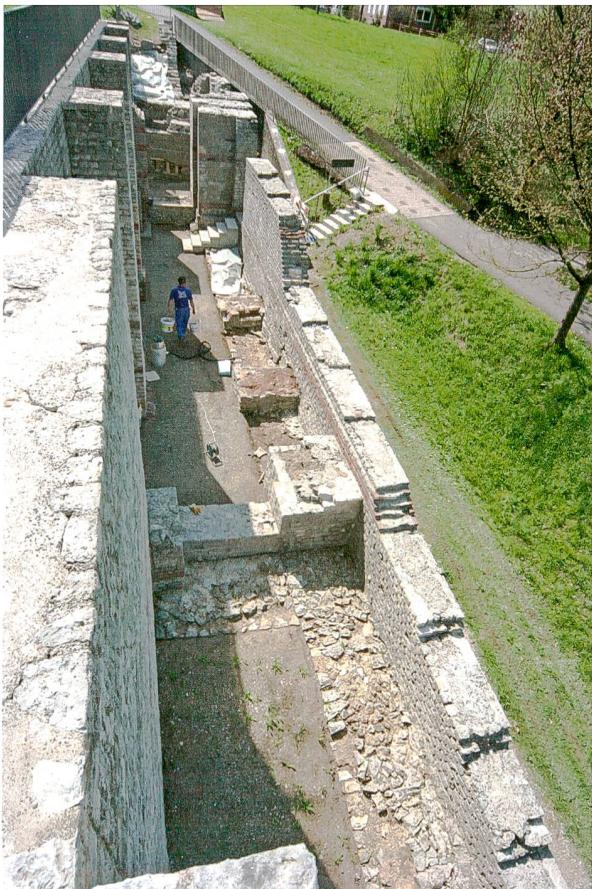
Abb. 18: Augst BL, Stützmauern Basilica (Grabung 2013.057). Übersicht über den südlichen und den mittleren Teil des Treppenhauses (vorn). Rechts der moderne Weg ins Violenried, links angeschnitten die Basilicastützmauer. Von Nordosten und oben.

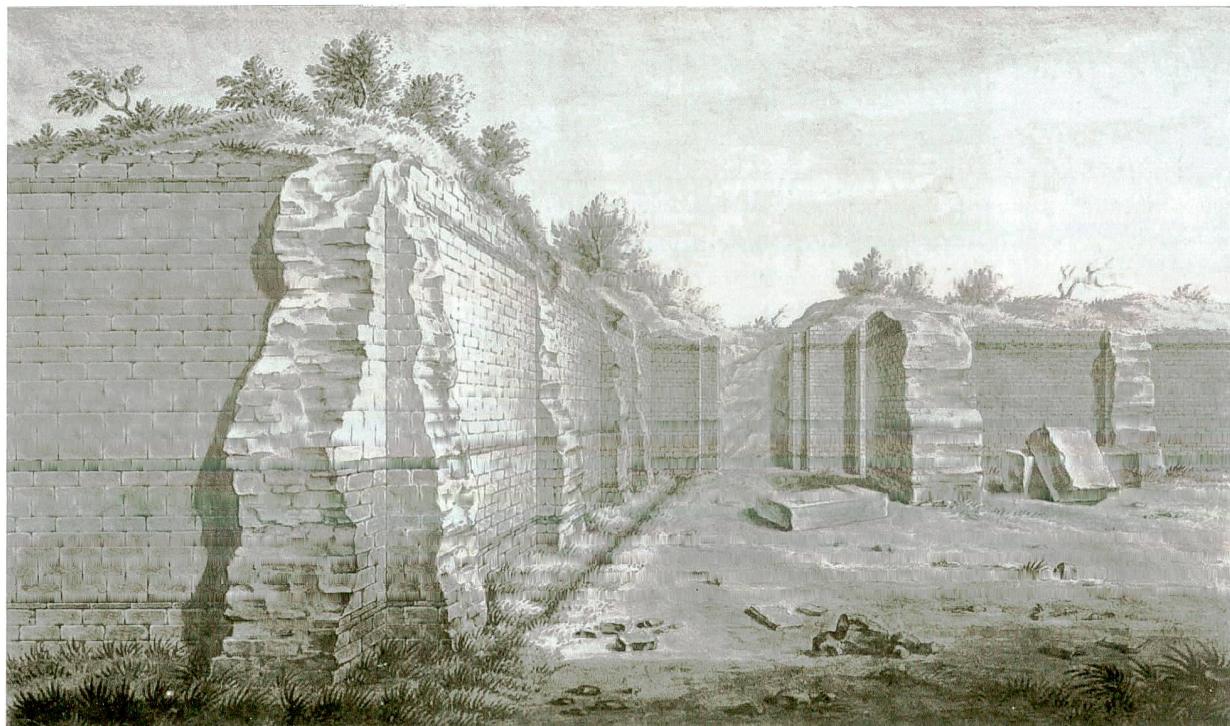
Abb. 20: Augst BL, Stützmauern Basilica (Grabung 2013.057). Ansicht der Situation im Jahre 1845, nach der Grabung von Johann Jakob Schmid im Jahre 1843. Der Durchgang in der Bildmitte wurde als Stadttor interpretiert. Die Ziegeldurchschussbänder in den Mauern sind sorgfältig wiedergegeben. Das Terrain lag zum Zeitpunkt der zeichnerischen Aufnahme rund zwei Meter höher als heute. Von Nordosten.

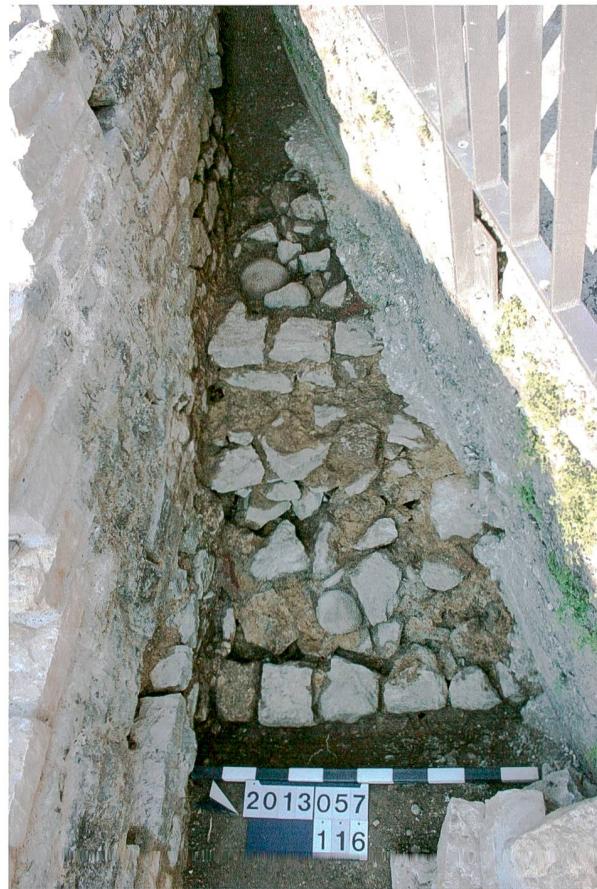
Abb. 22: Augst BL, Stützmauern Basilica (Grabung 2013.057). Untersuchung zu Mauer MR 34, die sich als weitere Treppe erwies. Links im Bild die nordwestliche Außenmauer des Treppenhauses, rechts die Betonstützmauer des heutigen Weges. Die Partie wurde nach der Dokumentation mit Vlies und einer Kiesschüttung abgedeckt, wird also auch künftig nicht sichtbar sein. Von Nordosten.

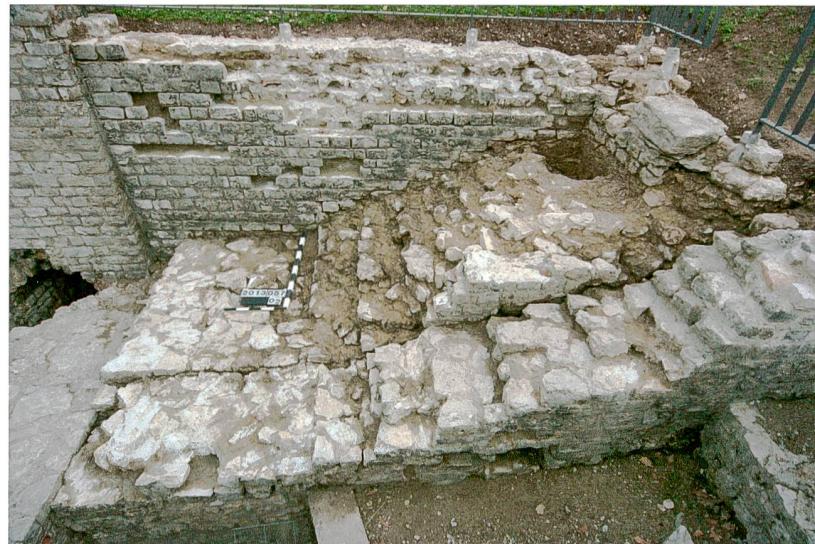
Abb. 23: Augst BL, Stützmauern Basilica (Grabung 2013.057). Der erhaltene Originalteil der Treppe (MR 3) im Treppenhaus nach dem Entfernen der Restaurierungen von 1941. Von Nordwesten.

2013 stand zunächst die Dokumentation von Originalmauerwerk, das im Zuge der Ersetzung von schadhaften Partien der Restaurierungen von 1941–1942 wieder zum Vorschein kam, im Vordergrund der Arbeiten der Ausgrabungsabteilung (Abb. 23). Zudem wurden im nördlichen und im mittleren Teil des Treppenhauses zwei Sondierfelder geöffnet, mit der Absicht, gewisse Fragen zur Baugeschichte gezielt abzuklären (Abb. 24). Bei der Einstellung der Ausgrabungsarbeiten Ende Oktober 2013 waren diese Sondierungen noch nicht abgeschlossen, weshalb an dieser Stelle bewusst auf weitere Ausführungen verzichtet wird.

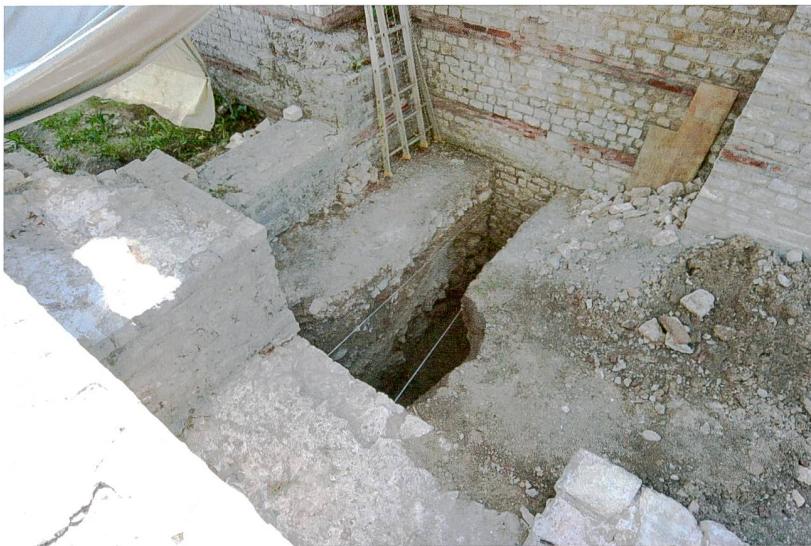
Abb. 24: Augst BL, Stützmauern Basilica (Grabung 2013.057). Sondierung im mittleren Teil des Treppenhauses. Im Hintergrund rechts oben die Basilicastützmauer, vorn im Bild die aussergewöhnlich breite nordwestliche Außenmauer des Treppenhauses. Von Westen.

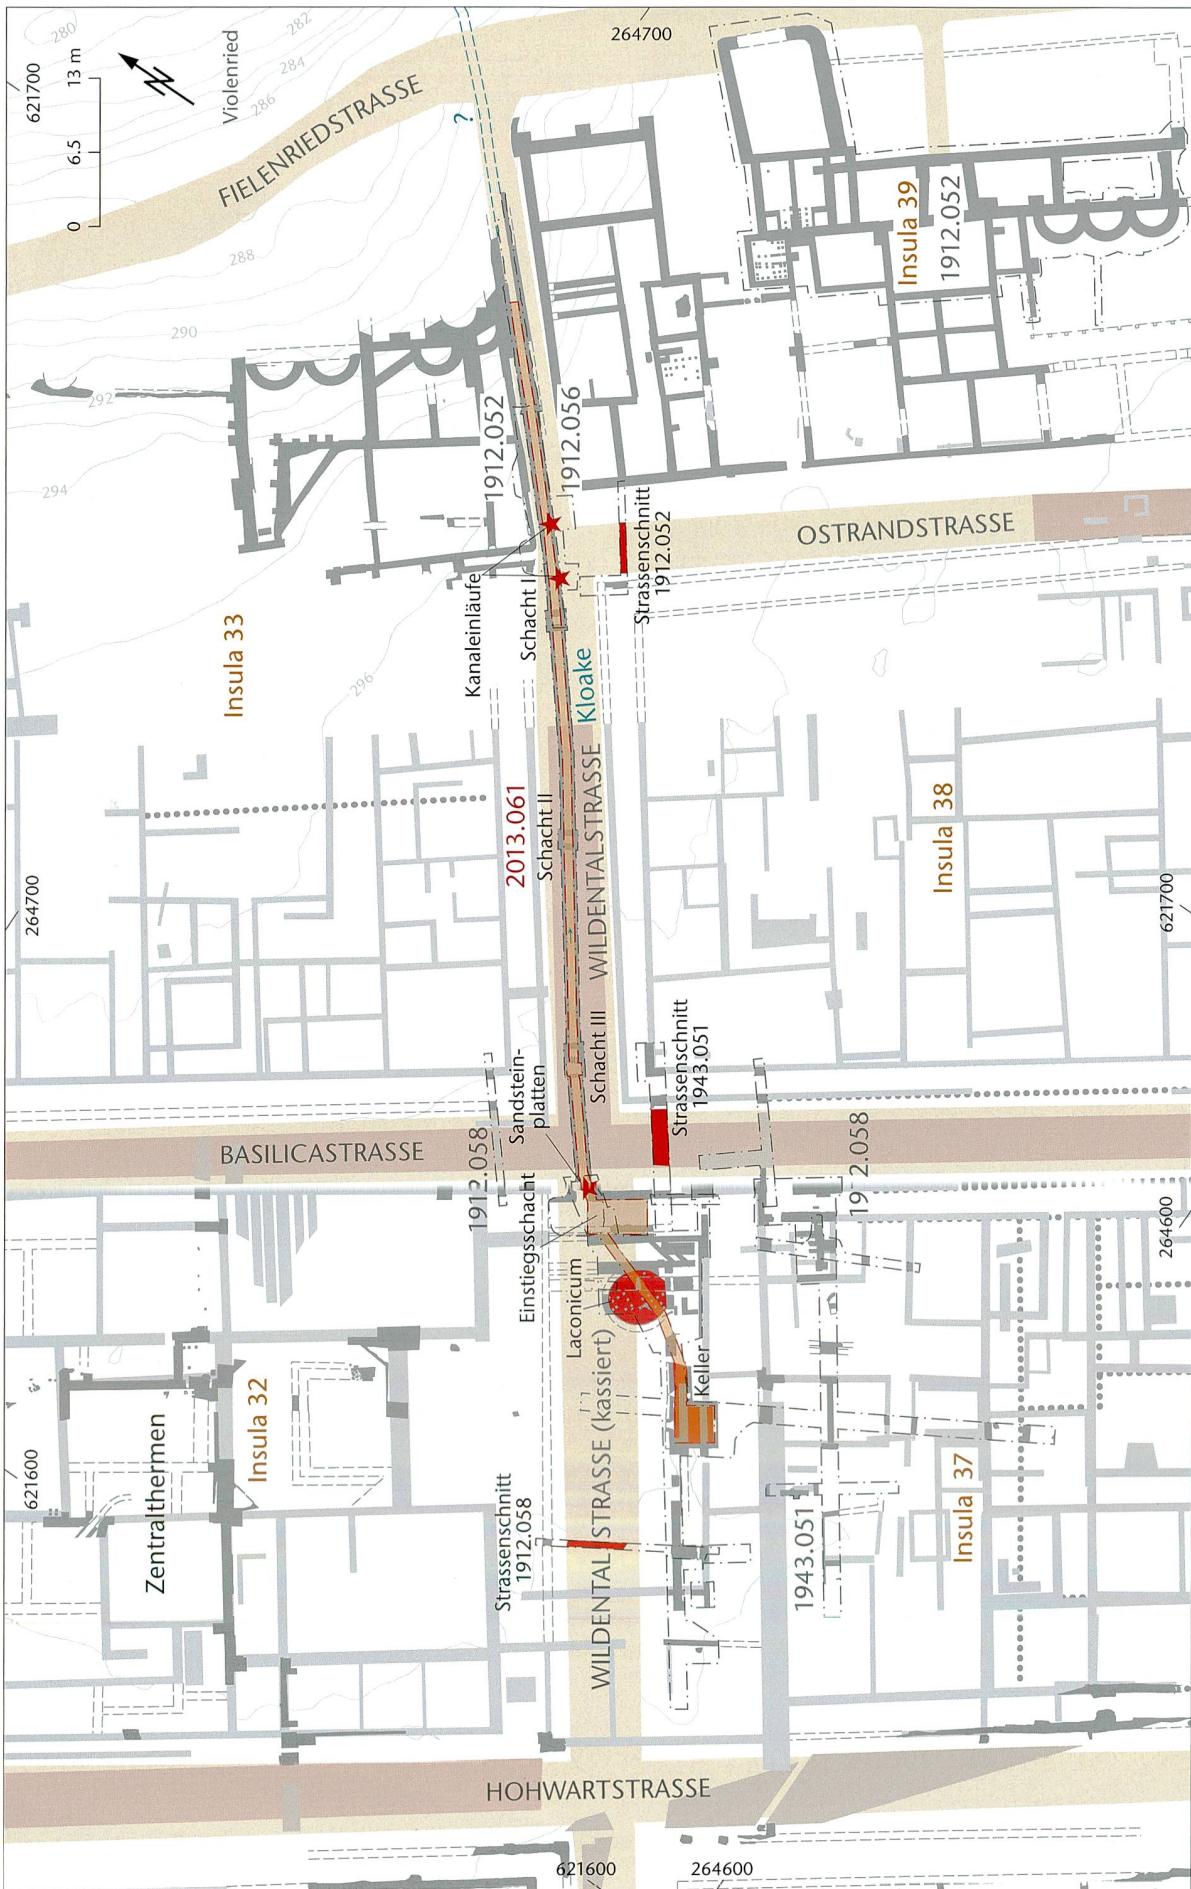
Abh. 27: Augst BL, Vermessung Keller und Kloake (Grabung 2013.061). Übersicht über den korrigierten Verlauf der Kloake und die im Text besprochenen Befunde. M. 1:650.

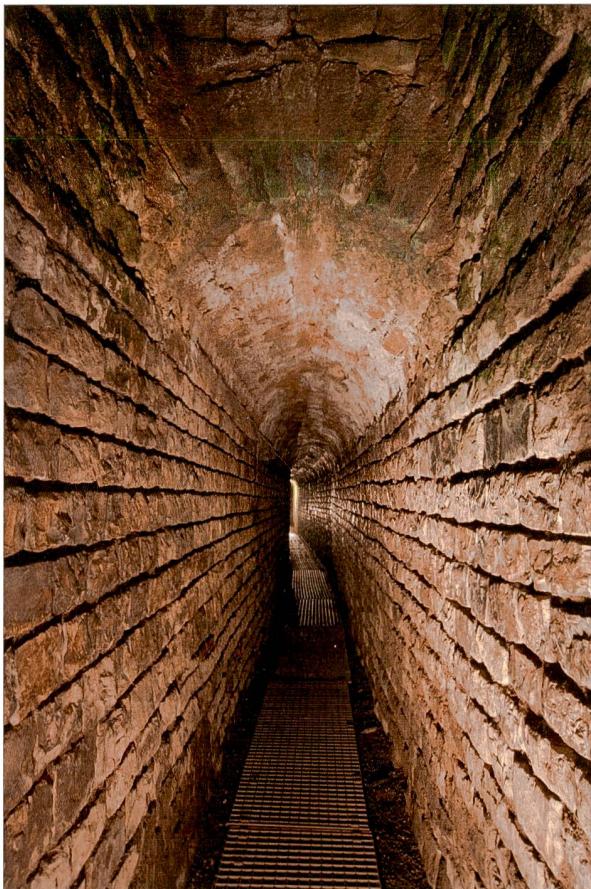
Abb. 28: Augst BL, Vermessung Keller und Kloake (Grabung 2013.061). Blick in die Kloake Richtung Osten. Deutlich ist der leicht gekrümmte Verlauf des Abwasserkanals zu sehen. Am oberen Bildrand ist die gemauerte Partie eines Einstiegschachts für Unterhaltsarbeiten zu erkennen.

Beim Einpassen dieser sich überlappenden Strukturen aus den verschiedenen Grabungen in den digitalen Stadtplan zeigten sich Unstimmigkeiten, die alleine anhand der Grabungsdokumentationen nicht ausgeräumt werden konnten. Um an dieser Stelle Klarheit zu bekommen, wurde beschlossen, die noch *in situ* befindlichen Buntsandsteinplatten des Kanalbodens freizulegen. Da ein Besuch der römischen Kloake eines der Highlights von *Augusta Raurica* ist und jedes Jahr Hunderte von Besucherinnen und Besuchern durch den Abwasserkanal strömen, ist der Kanalboden zum Schutz vor Beschädigungen mit einer Kiesschicht und Metallgittern bedeckt (vgl. Abb. 28). Diese Kiesschicht wurde auf einer

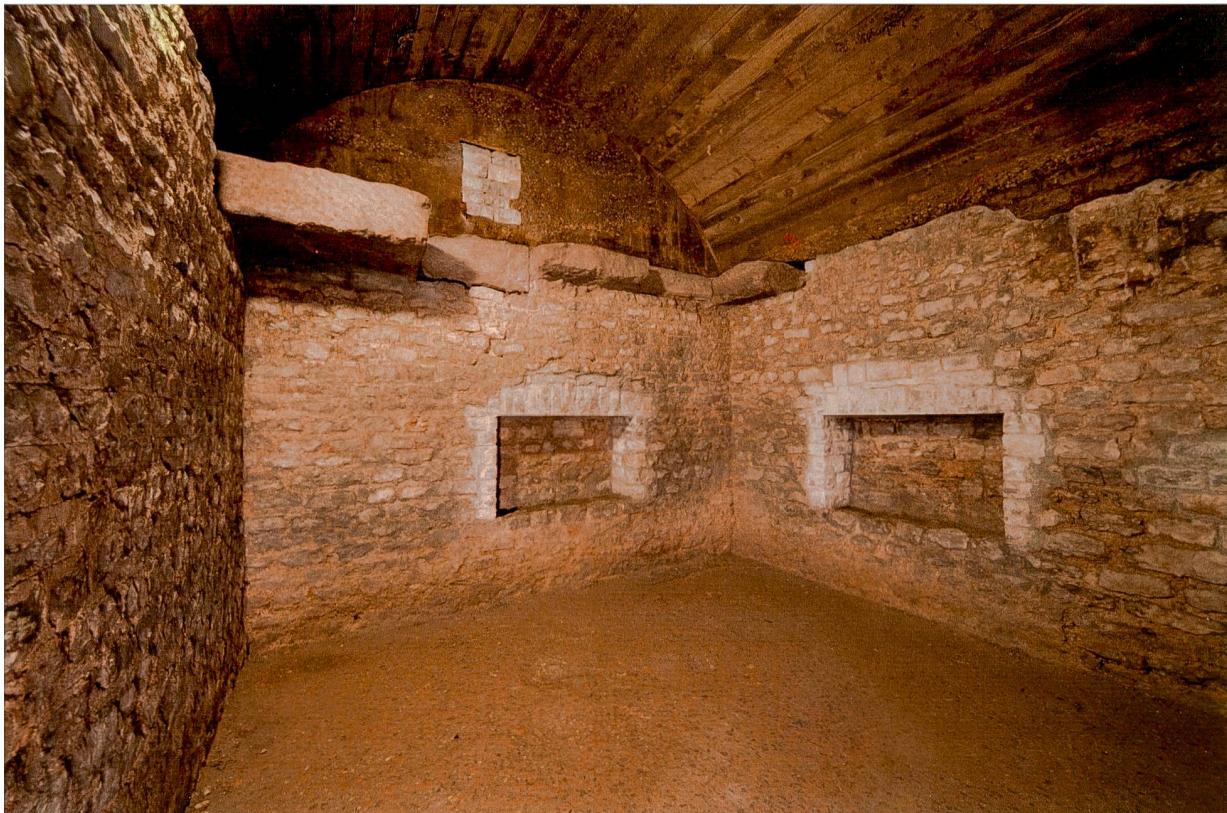
Abb. 29: Augst BL, Vermessung Keller und Kloake (Grabung 2013.061). Blick von Nordosten in den 1943 entdeckten römischen Keller.

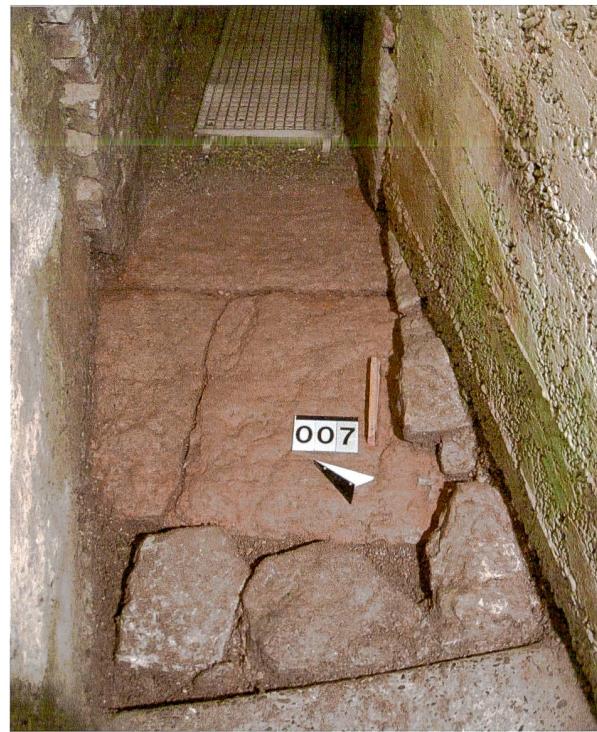
Abb. 32: Augst BL, Vermessung Keller und Kloake (Grabung 2013.061). Aufsicht auf die freigelegten Buntsandsteinplatten des Kloakenbodens. Im Vordergrund befinden sich die drei im Text erwähnten Kalksteine.

den erneut freigelegt, eingemessen und fotografisch dokumentiert (Abb. 32). Nach dem heutigen Wissensstand müssen sie wohl als Artefakt angesprochen werden. Sie machen an dieser Stelle bautechnisch gesehen absolut keinen Sinn. Ihre Oberkante ragt über das Niveau des Kanalbodens hinaus. Sie sind einzeln in einem lehmig-kiesigen Sediment verlegt und es finden sich keinerlei Spuren von Mörtel.

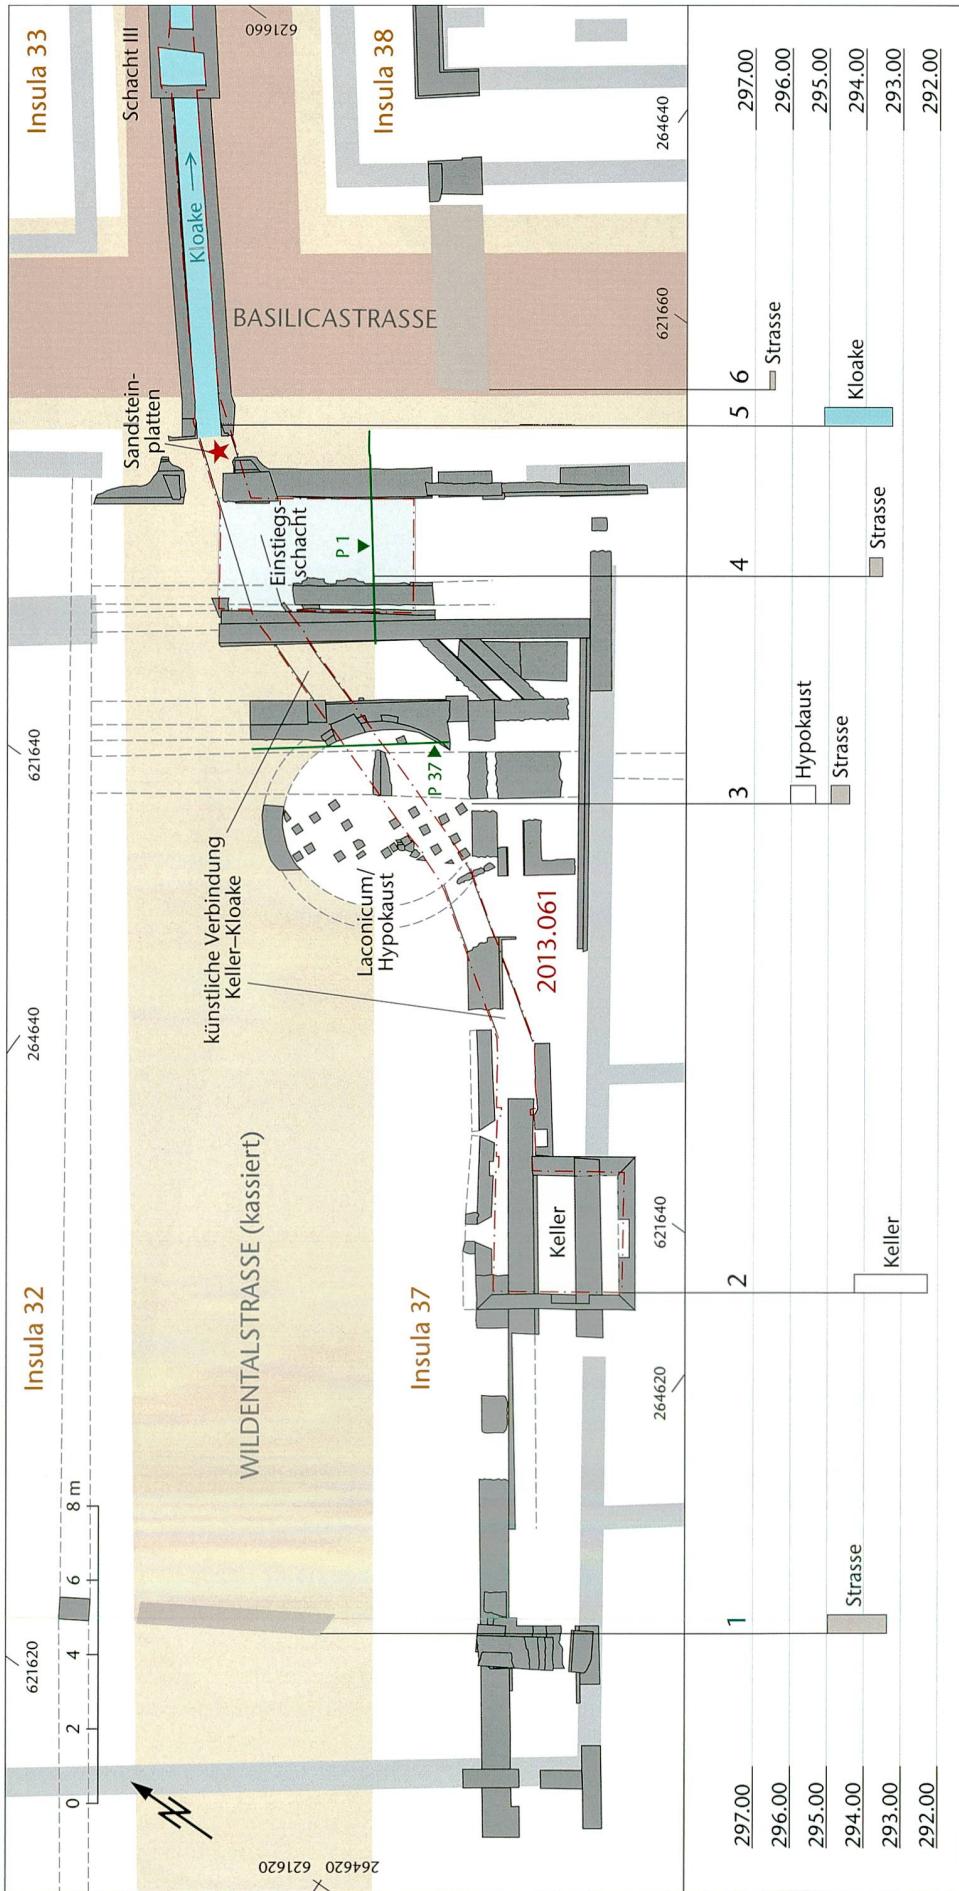
Abb. 33: Augst BL, Vermessung Keller und Kloake (Grabung 2013.061). Zusammenstellung der Höhenknoten verschiedener Befunde. M: 1:200.

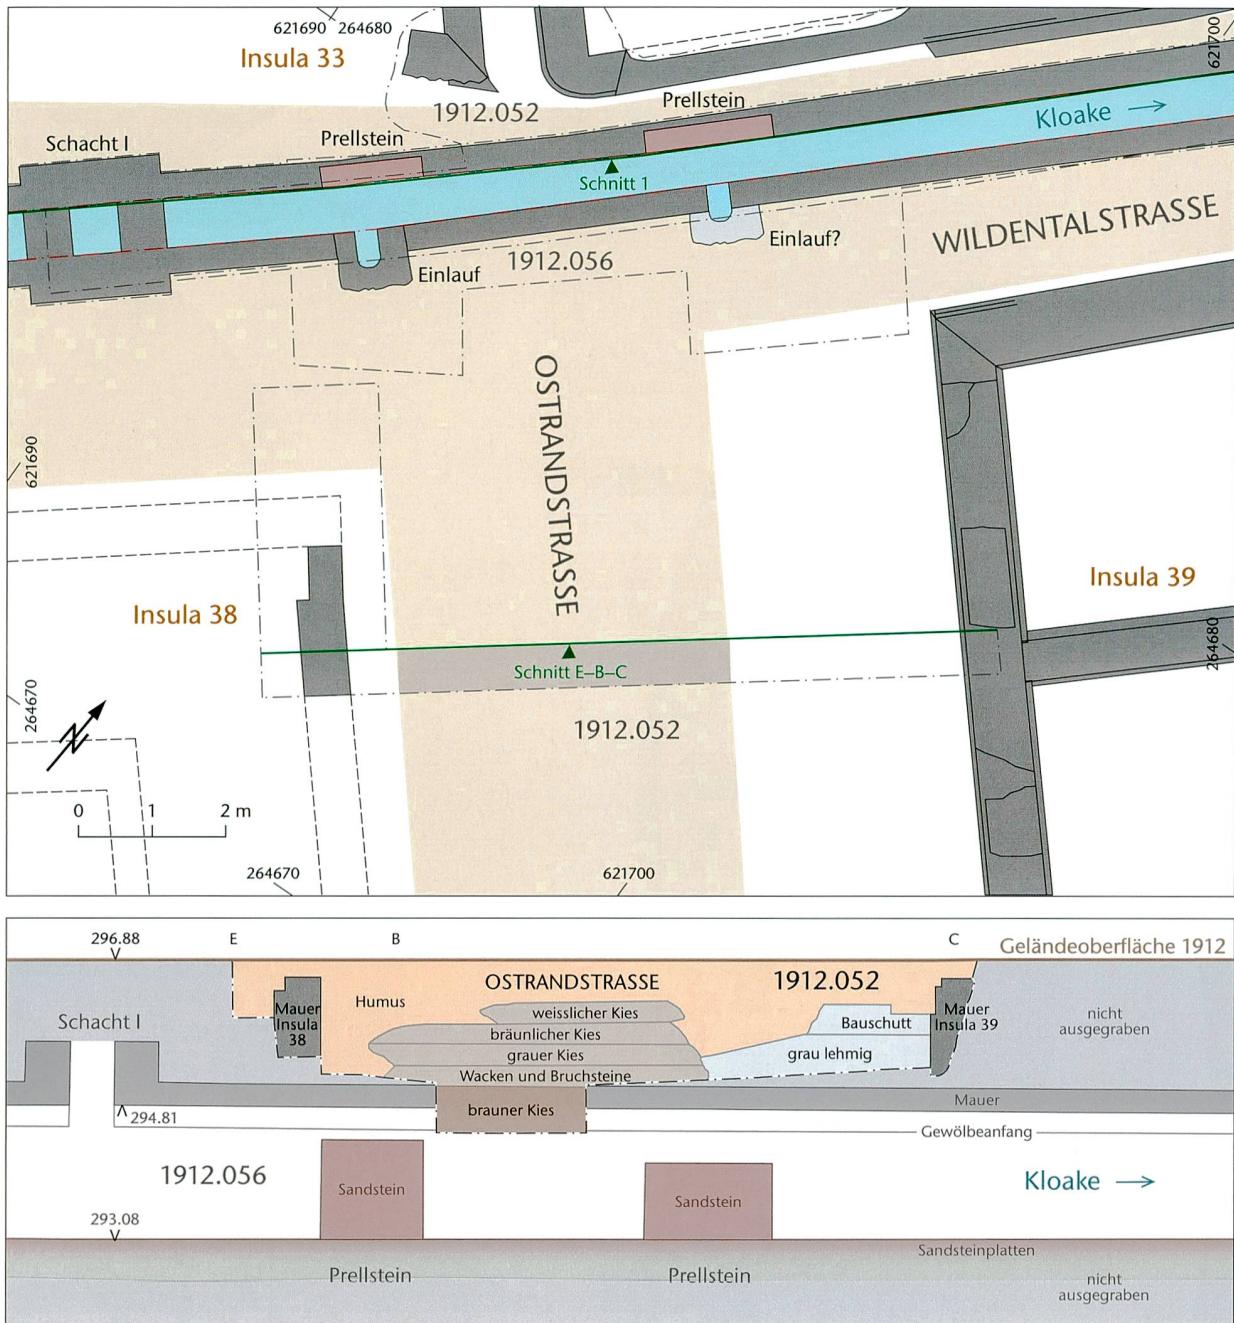
Abb. 34: Augst BL, Vermessung Keller und Kloake (Grabungen 1912.052, 1912.056 und 2013.061). Situation und zusammengesetztes Profil (nach Karl Stehlin 1912) der beiden Einlaufschächte in die Kloake im Bereich der römischen Strassenkreuzung Ostrandstrasse/Wildentalstrasse (Schnitt 1 und Schnitt E-B-C). M. 1:100.

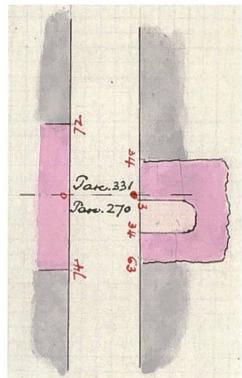
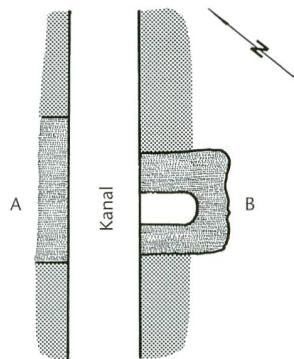
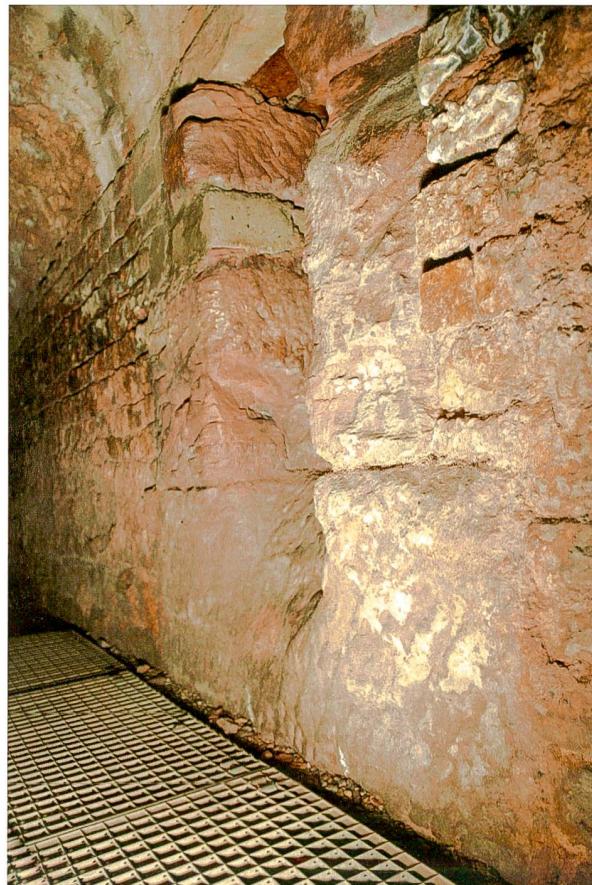
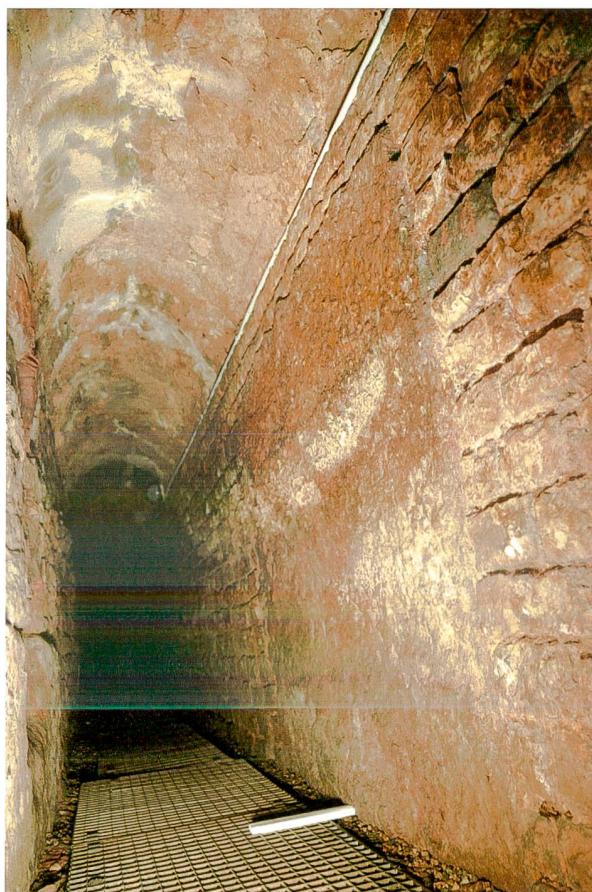
Abb. 35: Augst BL, Vermessung Keller und Kloake (Grabungen 1912.056 und 2013.061). Zusammenstellung der Details und Fotos des westlichen Einlaufschachts.

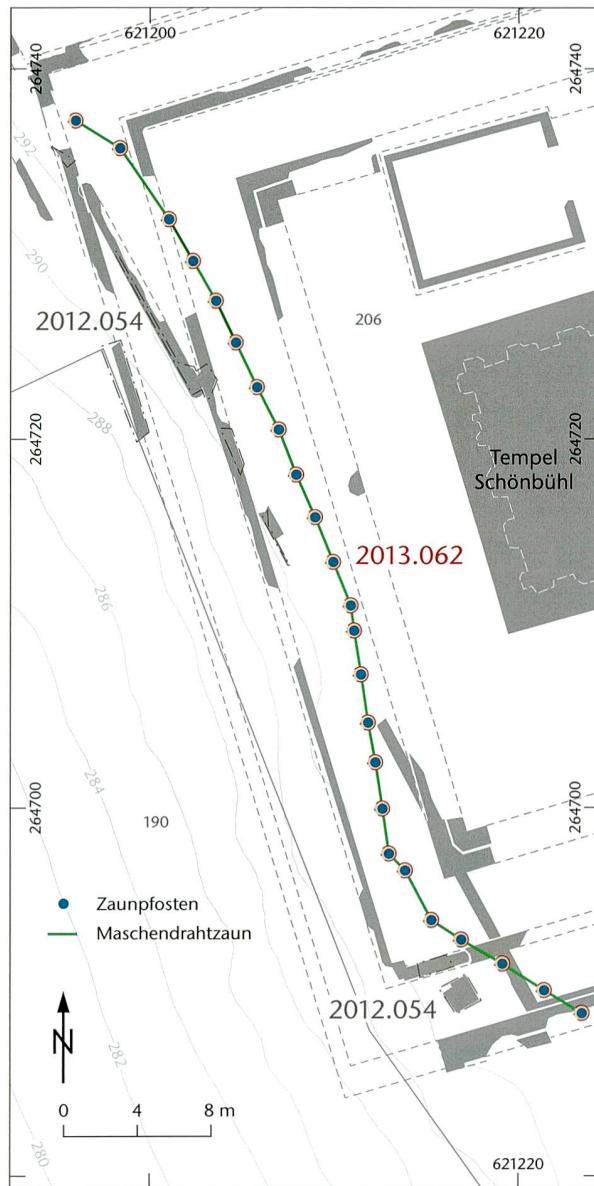
Abb. 36: Augst BL, Schönbühl Zaunpfosten (Grabung 2013.062). Lage der Fundamentlöcher für den Zaun an der Westkante des Schönbühl. M. 1:400.

Kommentar: Als Abschluss der Konservierungsarbeiten am Westhang des Schönbühls wurde entlang der Westkante ein neuer Zaun gesetzt⁴⁵. Dafür mussten 24 Löcher niedergebracht werden (Abb. 36). Die Zaunlinie wurde so gelegt, dass die hier nur wenig unter dem aktuellen Gehriveau liegenden Mauerreste der Tempelanlage nicht tangiert werden sollten. Die meisten Löcher wurden mit einem Erdbohrer ausgehoben, einige wurden von Hand ausgeschachtet, weil sie nahe an Mauerzügen lagen. Bis auf ein Loch kam beim Aushub dann auch nur brauner, trockener Humus zutage, im unteren Bereich vermischt mit kleinteiligen Kalksteintrümmern. In einem Fall wurde beim Handaushub die Oberkante einer Mauer touchiert, jedoch war das Loch bereits tief genug für das Fundament des Pfostens, sodass kein Schaden entstand.

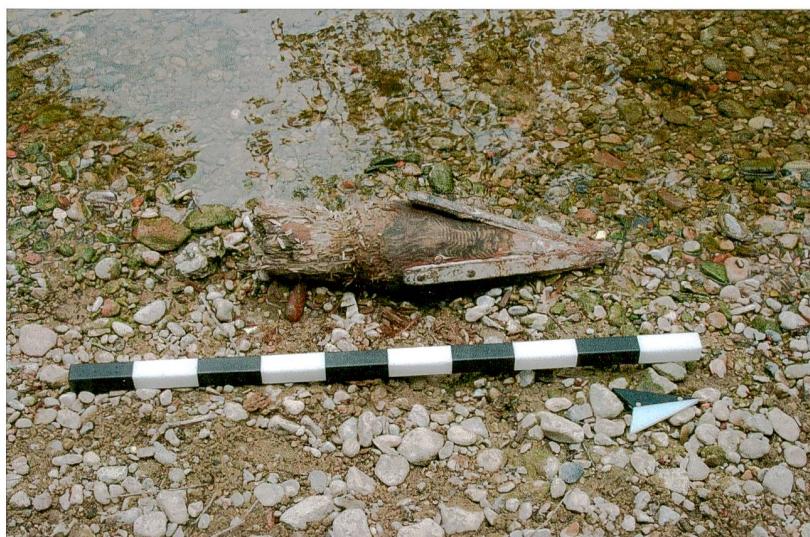
Abb. 38: Augst BL, Ergolz Flussfunde (Aktennummer 2013.063). Pfahlschuh Inv. 2013.063. G03299.1 im Zustand seiner Auffindung.
