Artikel: Ausgrabungen in Augst im Jahre 2013

Ausgrabungen in Augst im Jahre 2013

Jürg Rychener

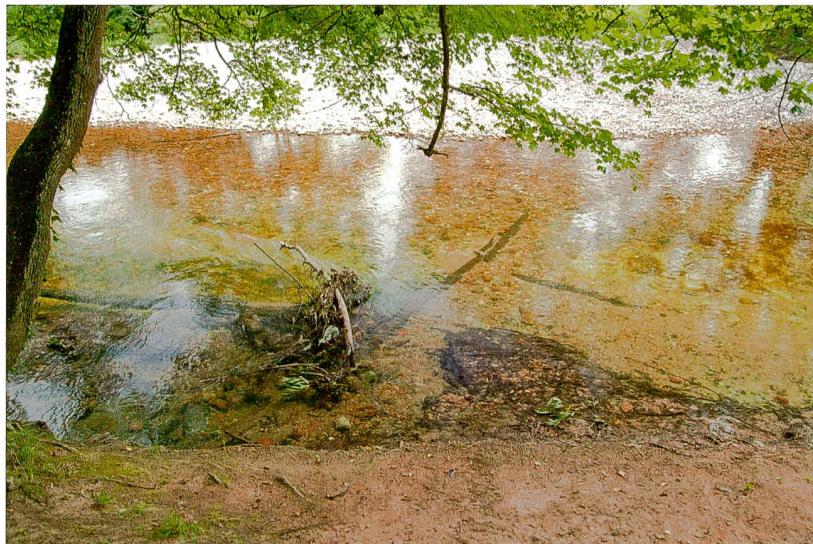
Abb. 39: Augst BL, Ergolz Flussfunde (Aktennummer 2013.063). Die zu einem grossen Teil zerstörte Flussverbauung. Der gut erhaltene Teil liegt am linken Ufer der Ergolz, im Bereich der Flur Hausmatt. Von Westen.

handelt sich um den Rest einer neuzeitlichen Flussverbauung aus quer im Flussbett verlegten Stämmen, wahrscheinlich also um eine der früher üblichen Schwellen zur Verminderung der Fliessgeschwindigkeit. Die Verbauung ist nur noch in Resten vorhanden und scheint seit Längerem nicht mehr unterhalten worden zu sein (Abb. 39). Eine nähere Untersuchung zeigte, dass der Pfahlschuh nicht hier verbaut gewesen sein konnte.

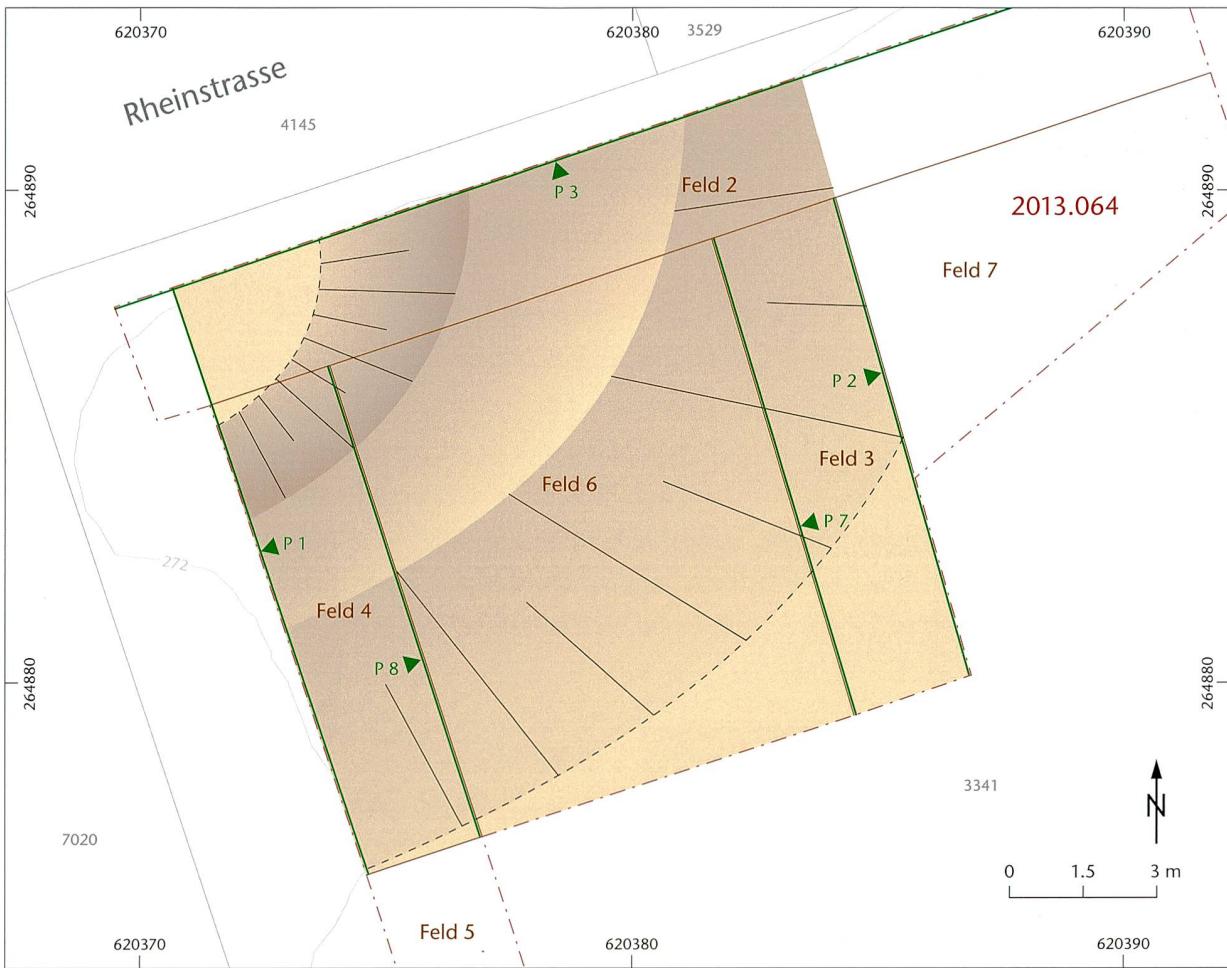
Abb. 42: Pratteln BL, Rheinstrasse (Grabung 2013.064). Grabungsfelder und Profilorte in der Nordwestecke des Grundstücks sowie die aus den Profilen und der flächigen Grabung in Feld 6 rekonstruierte Grundrissgestalt des Grabens. M. 1:150.

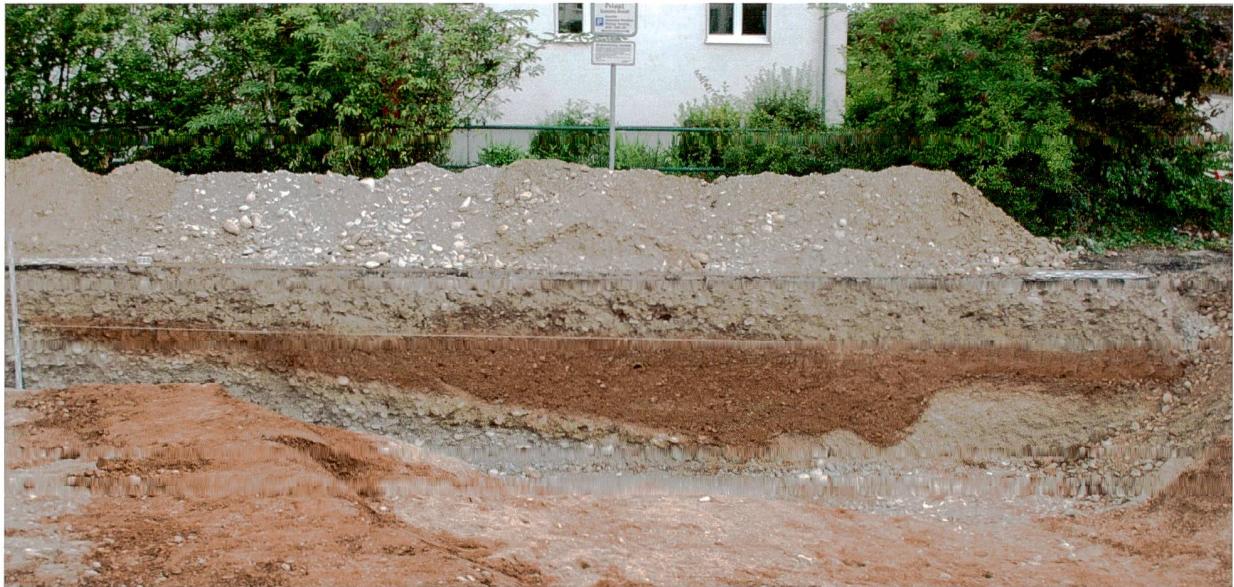
Abb. 43: Pratteln BL, Rheinstrasse (Grabung 2013.064). Westprofil (P 1, Lage siehe Abb. 42) von Feld 4. Von Osten.

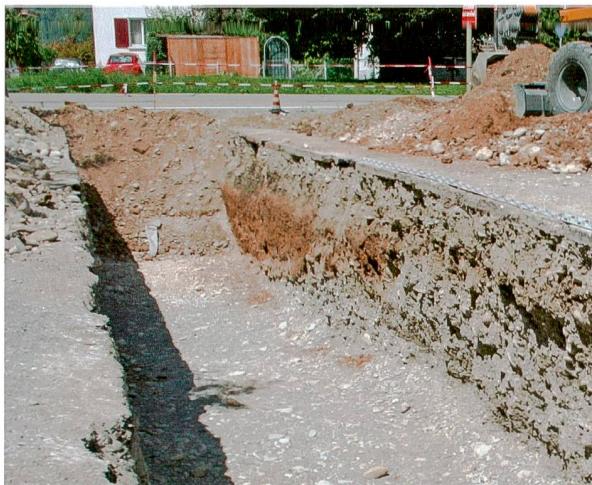
Abb. 44: Pratteln BL, Rheinstrasse (Grabung 2013.064). Ostprofil (P 8, Lage siehe Abb. 42) von Feld 4. Von Südsüdwesten.

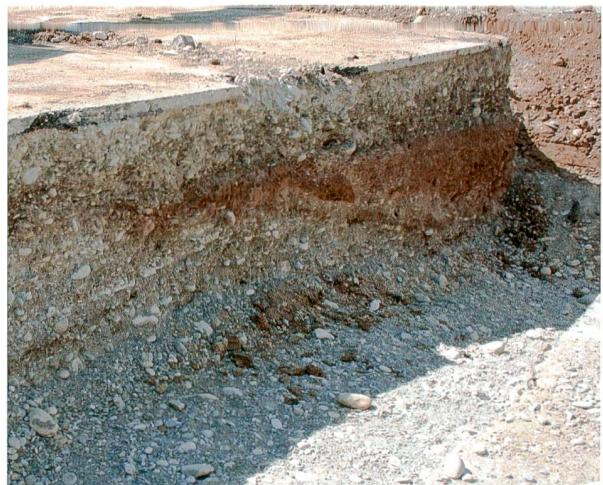
Abb. 45: Pratteln BL, Rheinstrasse (Grabung 2013.064). Westprofil (P 7, Lage siehe Abb. 42) von Feld 3. Von Südosten.

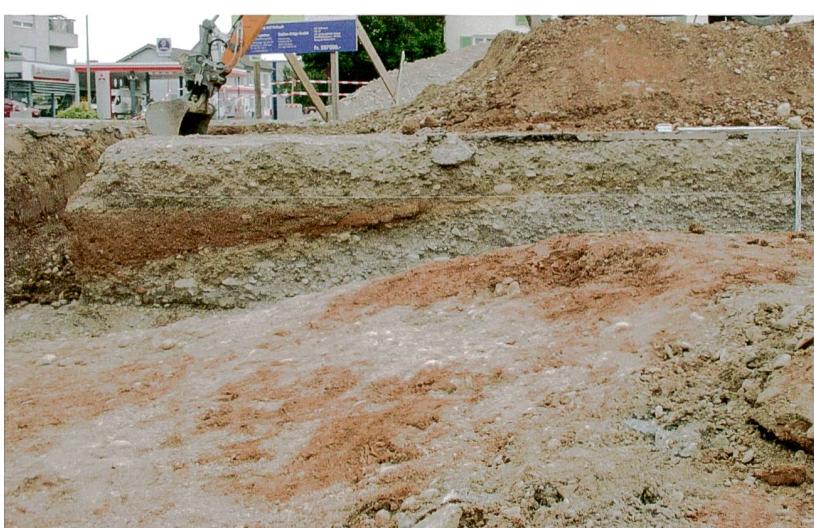
Abb. 46: Pratteln BL, Rheinstrasse (Grabung 2013.064). Ostprofil (P 2, Lage siehe Abb. 42) von Feld 3. Im Vordergrund die Unterkante des ausgehobenen Grabenteils in Feld 6. Von Westen.

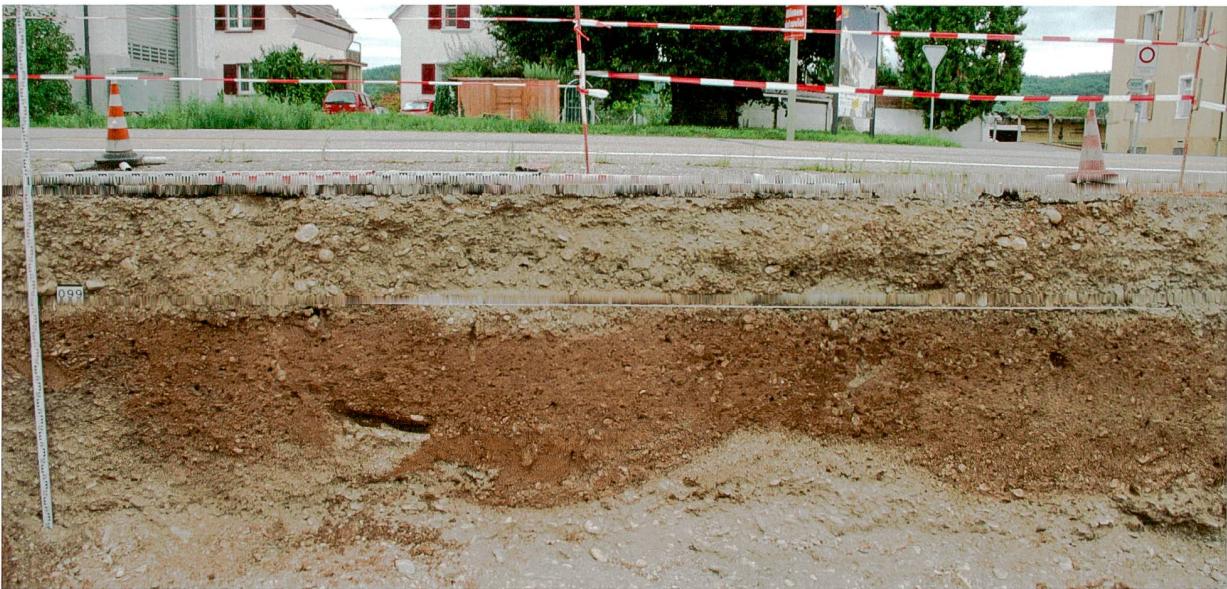
Abb. 47: Pratteln BL, Rheinstrasse (Grabung 2013.064). Nordprofil (P 3, Lage siehe Abb. 42) von Feld 2, mittlerer Teil. Von Süden.

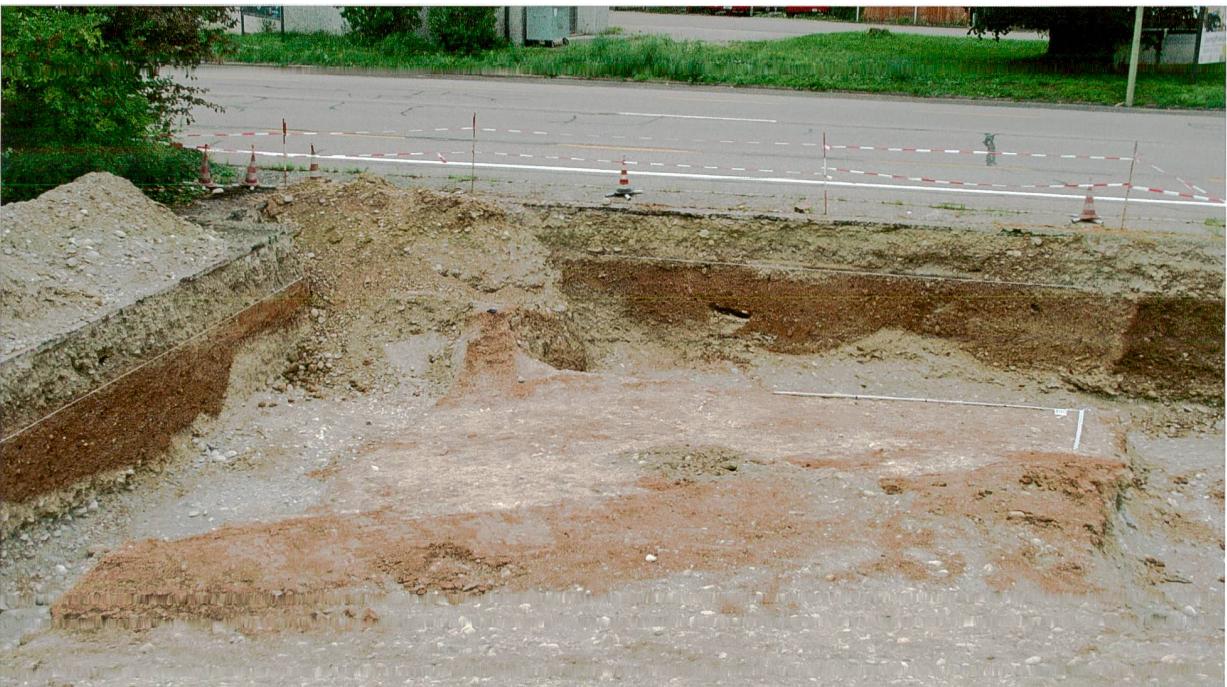
Abb. 48: Pratteln BL, Rheinstrasse (Grabung 2013.064). Übersicht über die Situation des Grabens in der Nordwestecke des Baugrundstücks. Links das Westprofil P 1 (Abb. 43) von Feld 4, in der Mitte die flächig untersuchte Partie des Grabens (Feld 6), hinten das Nordprofil P 3 (Abb. 47) von Feld 2. Von Südsüdosten.

Form der Sohle ist ab und zu nachweisbar und kann eine Erneuerung oder eine Nacharbeitung des Grabens belegen⁵⁰. Im Grundriss ist der Graben um die acht Meter breit und verläuft in einer Kurve von Nordwesten nach Nordosten, bildet innerhalb der ergrabenen Fläche also eine ausgerundete Ecke (Abb. 42; 48). Auffallend ist die unterschiedliche Neigung der Grabenflanken. Der Grundriss zeigt, dass der Graben eine Fläche nordwestlich der «Ecke» einschliesst. Demnach liegt die flach geneigte Grabenseite gegen aussen, die steile Seite gegen innen. Gräben mit diesem Querschnitt lassen an einen militärischen Zusammenhang denken, ohne dass man freilich einen zivilen Verwendungszweck ganz aus den Augen verlieren darf⁵¹. Für einen nicht-militärischen Umgrenzungs-, Einfriedungs-, Pflanz- oder Entwässerungsgraben ist die Form des Querschnitts allerdings ungewöhnlich – solche Gräben sind im Querschnitt meis-

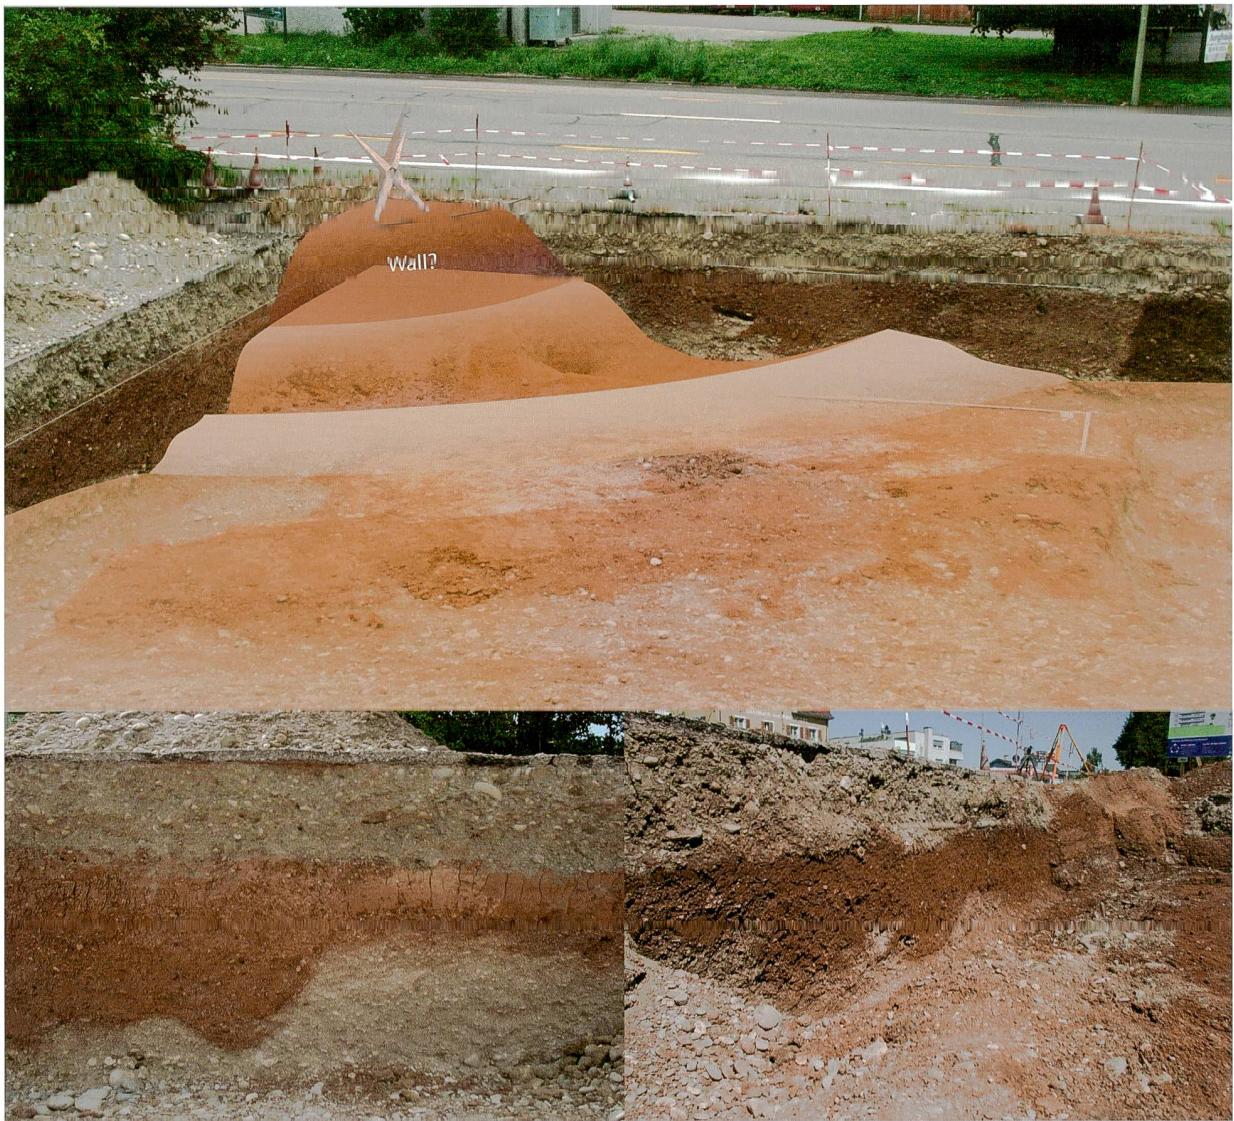
Abb. 49: Pratteln BL, Rheinstrasse (Grabung 2013.064). Rekonstruktionszeichnung der Südostecke einer möglichen militärischen Befestigung mit angedeuteter Umwehrung. Für die Umwehrung sind bei Übungslagern wohl am ehesten die Schanzpfähle verwendet worden, die zum Marschgepäck eines Legionärs gehören haben.

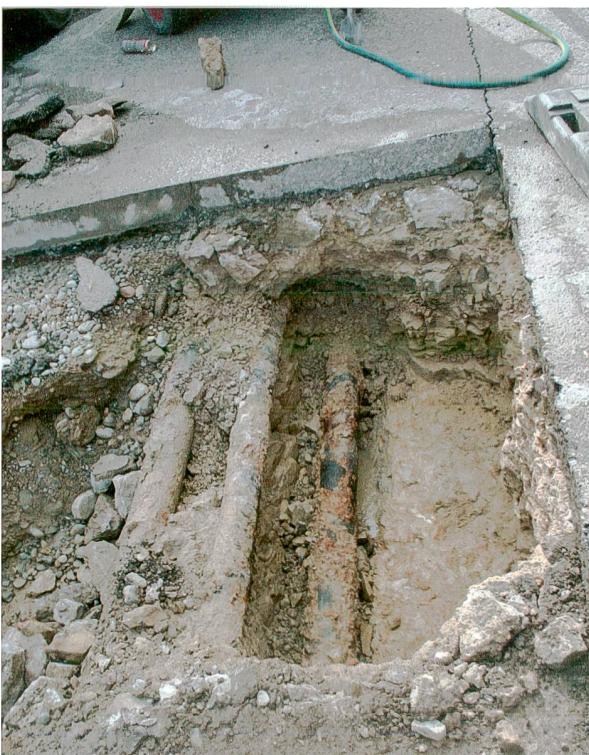
Abb. 52: Augst BL, Hauptstrasse Leitungsbrüche (Grabung 2013.066). In der Nordwestecke von Feld 3, fast in der Mitte der heutigen Strasse, kam die Leitung nach grossflächigem Nachgraben zum Vorschein (tiefstliegende Leitung in Bildmitte). Rechts von der Leitung der anstehende Fels. Von Osten.

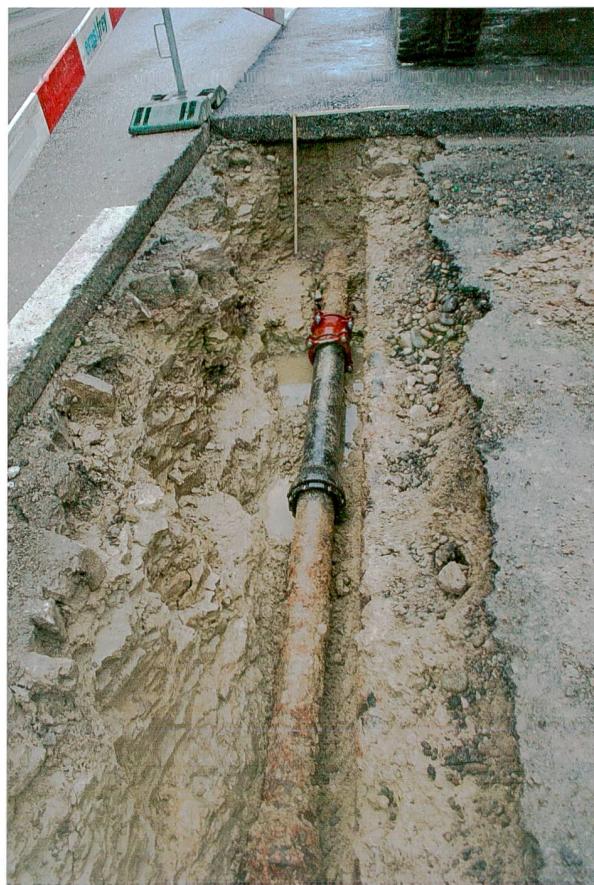
Abb. 53: Augst BL, Hauptstrasse Leitungsbrüche (Grabung 2013.066). Die vierte Bruchstelle (Feld 4) war schnell gefunden, da sie nur wenig weiter westlich lag als jene in Feld 3. Hinten oben die neu geteerte Fläche von Feld 3 (Abb. 52), wo die Leitung am Vortag repariert werden musste. Die Leitung liegt in einem aus dem anstehenden Fels heraus geschröten Graben. Von Westen.

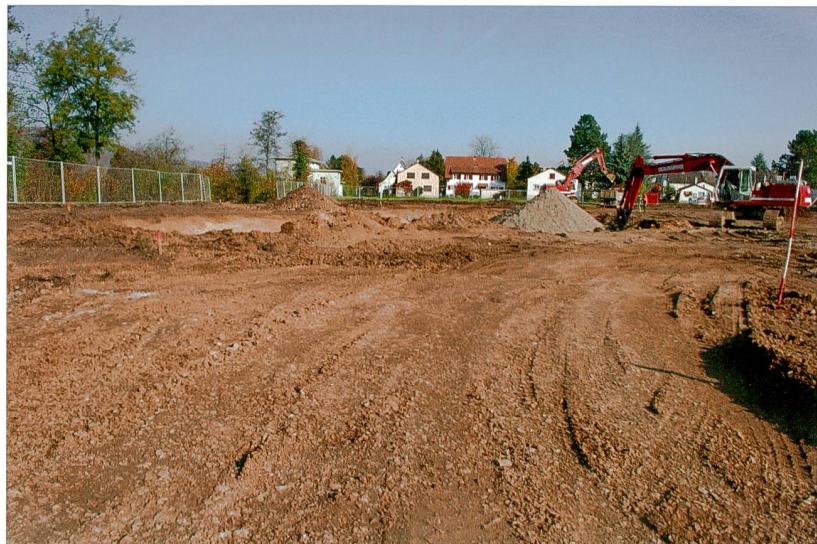
Abb. 55: Augst BL, Gallezen «Rhygarten» (Grabung 2013.068). Aushub im Ostteil der Parzelle. Im Hintergrund die Häuser der bestehenden Überbauung in der Flur Gallezen. Das weiße Gebäude ganz links ist die Trafostation des Kraftwerks Augst-Wyhlen. Von Westen.

Baugrube ausgehoben wurde (Abb. 55). Ein weiteres Mal bestätigte sich die Beobachtung, dass die grosse Fläche zwischen der Basiliastrasse im Süden und dem Rheinufer im Norden, die heute den Flurnamen Gallezen trägt, frei ist

von Bebauungen und anderen Zeugnissen der römischen Zeit. Die Frage, warum diese ebene Fläche während der Zeit der Koloniestadt nicht überbaut oder anderweitig genutzt worden ist, lässt sich nicht beantworten.

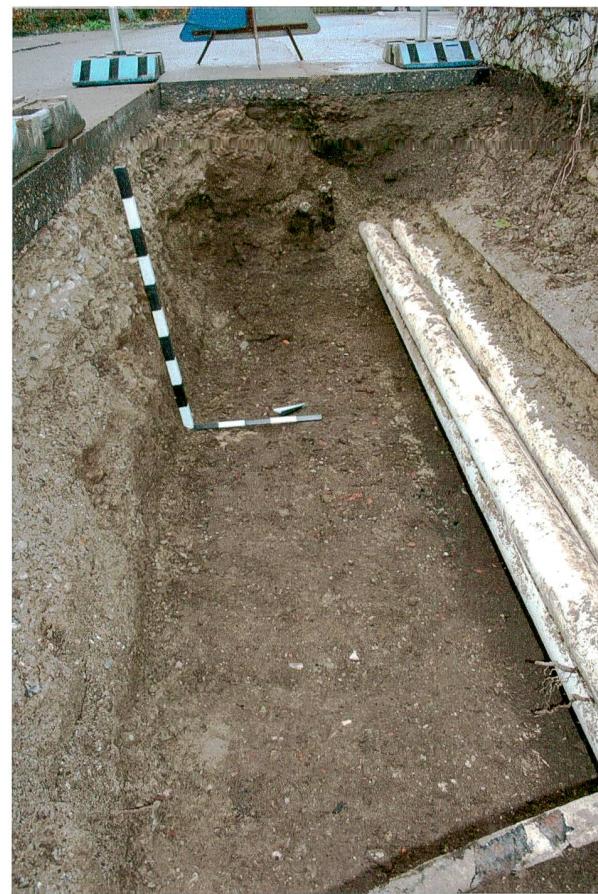
Abb. 57: Augst BL, Kabelgraben Bahnweg–Hauptstrasse (Grabung 2013.069). Die erhaltene Oberfläche der römischen Kultur- oder Brandschicht in Feld 3. Rechts das Rohrbündel der Elektroleitungen. Das Feld liegt an der Ostkante des Hausmattwegs. Von Südosten.

die hier durchlaufenden Elektroleitungen über dem Niveau der römischen Befunde liegen. Die Schicht liegt unmittelbar an der Sohle des alten Kabelgrabens, jedoch etwas tiefer als die Unterkante des Leitungsgabens von 1997⁶¹. Der Baggerabtrag betrifft ca. 0,1–0,2 m dieser eindeutig als römisch zu charakterisierenden Schicht. Im Aushub finden sich Knochensplitter und Fragmente von Baukeramik. Die Schicht selbst ist dunkelgrau bis dunkelbraun, feucht-schmierig und lehmig; sie enthält stellenweise Holzkohle-Konzentrationen. Der Befund ist wohl in Zusammenhang mit der Überbauung an der Westkante der römischen Hausmattstrasse zu sehen. In der Grabung 1971.054 wurden zwei Gebäudeteile angeschnitten, einer westlich, der andere östlich der römischen Strasse⁶². Mit der Grabung 2010.053 konnte das östliche Gebäude als Teil einer Häuserreihe an der Hausmattstrasse definiert werden⁶³. Das 1971 entdeckte Gebäude westlich der Strasse ist bisher noch ohne weiterreichenden Zusammenhang. Allerdings besteht mit dem entdeckten Befund keine direkte, höchstens eine indirekte Verbindung. Die Distanz beträgt rund 13 m und die Schicht liegt auch nicht auf der Flucht des Gebäudes, sofern man dessen Grundfläche gegen Südwesten verlängert. Es ist freilich ohne Weiteres denkbar, dass eine Gebäudereihung ähnlich jener an der Ostseite auch an der Westseite der Hausmattstrasse lag.
