Artikel: Ausgrabungen in Augst im Jahre 2013

Ausgrabungen in Augst im Jahre 2013

Jürg Rychener

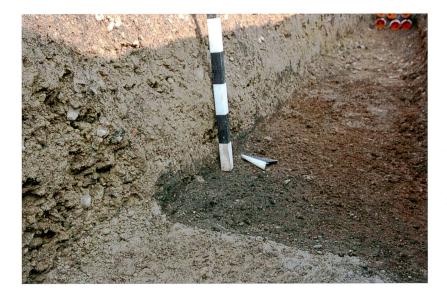
Abb. 4: Augst BL und Pratteln BL, Leitungsgräben (Grabung 2013.051). Rest eines Brandgrabs (?). Die graue Schicht im Vordergrund gehört zu einer Leitungsgrabenverfüllung. Von Südwesten.

der Westgrenze des Nordwestgräberfelds¹ von Augusta Raurica mit Bestattungen und allenfalls anderen archäologischen Zeugnissen gerechnet werden muss². Deshalb wurde der Aushub in der Rheinstrasse auf der gesamten Länge unter nicht immer günstigen Umständen (dichter Autoverkehr, Witterungsverhältnisse) begleitet und dokumentiert (Abb. 2; 3). Besonders die ersten Tage waren durch beissende Kälte gekennzeichnet, so dass es selbst bei Baumaschinen zu Problemen kam. Archäologisches kam aber nur an zwei Stellen zutage. Im einen Fall wurde eine kleine Ansammlung von Tierknochen beobachtet³, im anderen Fall handelt es sich möglicherweise um den Rest einer Brandbestattung (der Fundort ist in Abbildung 2 mit ★ markiert). Aus einer grauschwarzen Schichtlinse konnten einige kleine, nicht weiter bestimmbare Keramikfragmente und ein kalziniertes Knochenstückchen geborgen werden (Abb. 4).

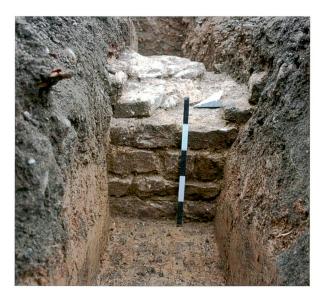
Abb. 10: Augst BL, Tierpark Stadtmauer Ost (Grabung 2013.053). Freigelegtes Teilstück der Ostmauer. Sichtbar ist die Innenseite. Von Westen.

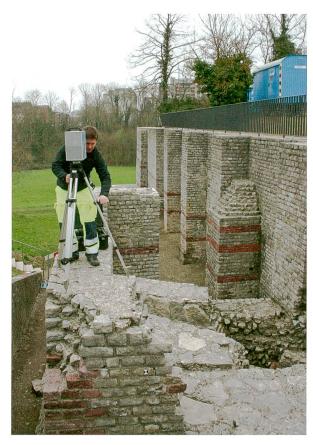
Abb. 13: Augst BL, Laserscan Basilicamauer (Aktennummer 2013.055). Installation des Laserscangeräts auf einer der Mauern des Monuments. Von Süden.

Die Laserscanmethode, die auch ohne parallel mitlaufende Kamera bereits Schwarz-Weiss-Bilder liefert, wird in Zukunft bestimmt auch bei Ausgrabungsdokumentationen eingesetzt werden können, besonders dann, wenn Grabungen in einem Gelände mit lebhafter Topografie stattfinden. Die konventionelle Dokumentation wird dadurch ergänzt, aber keineswegs ersetzt. Denn die Ansprache der fotografierten Befunde und ihre Beurteilung im Feld bleiben unumgänglich.

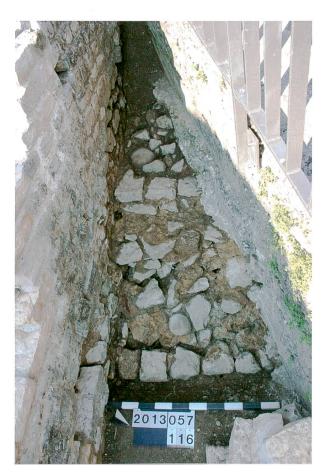
Abb. 22: Augst BL, Stützmauern Basilica (Grabung 2013.057). Untersuchung zu Mauer MR 34, die sich als weitere Treppe erwies. Links im Bild die nordwestliche Aussenmauer des Treppenhauses, rechts die Betonstützmauer des heutigen Weges. Die Partie wurde nach der Dokumentation mit Vlies und einer Kiesschüttung abgedeckt, wird also auch künftig nicht sichtbar sein. Von Nordosten.

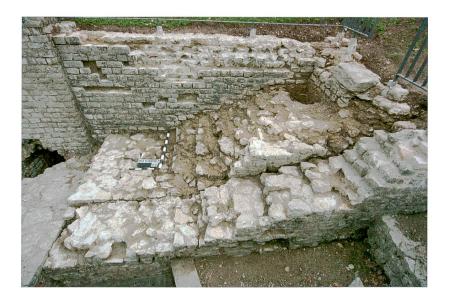
Abb. 23: Augst BL, Stützmauern Basilica (Grabung 2013.057). Der erhaltene Originalteil der Treppe (MR 3) im Treppenhaus nach dem Entfernen der Restaurierungen von 1941. Von Nordwesten.

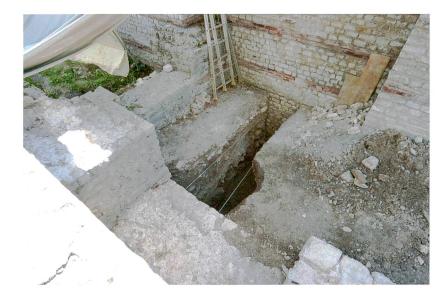
Abb. 24: Augst BL, Stützmauern Basilica (Grabung 2013.057). Sondierung im mittleren Teil des Treppenhauses. Im Hintergrund rechts oben die Basilicastützmauer, vorn im Bild die aussergewöhnlich breite nordwestliche Aussenmauer des Treppenhauses. Von Westen.

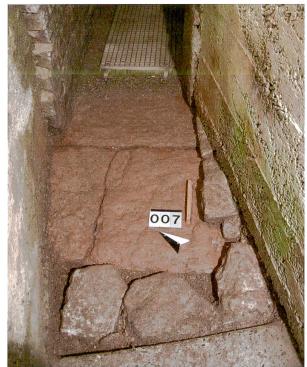
Abb. 32: Augst BL, Vermessung Keller und Kloake (Grabung 2013.061). Aufsicht auf die freigelegten Buntsandsteinplatten des Kloakenbodens. Im Vordergrund befinden sich die drei im Text erwähnten Kalksteine.

den erneut freigelegt, eingemessen und fotografisch dokumentiert (Abb. 32). Nach dem heutigen Wissensstand müssen sie wohl als Artefakt angesprochen werden. Sie machen an dieser Stelle bautechnisch gesehen absolut keinen Sinn. Ihre Oberkante ragt über das Niveau des Kanalbodens hinaus. Sie sind einzeln in einem lehmig-kiesigen Sediment verlegt und es finden sich keinerlei Spuren von Mörtel.

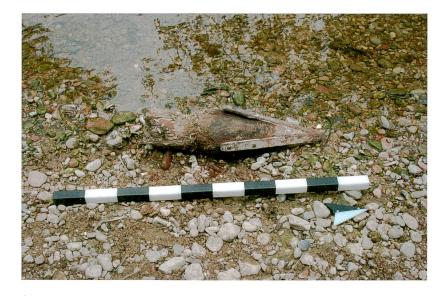
Abb. 38: Augst BL, Ergolz Flussfunde (Aktennummer 2013.063). Pfahlschuh Inv. 2013.063. G03299.1 im Zustand seiner Auffindung.

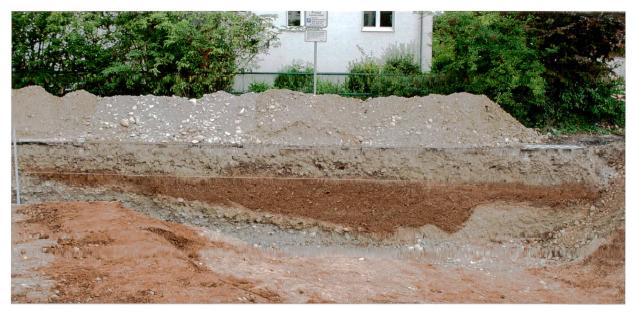
$Abb.\ 43: Pratteln\ BL, Rheinstrasse\ (Grabung\ 2013.064).\ Westprofil\ (P\ 1, Lage\ siehe\ Abb.\ 42)\ von\ Feld\ 4.\ Von\ Osten.$

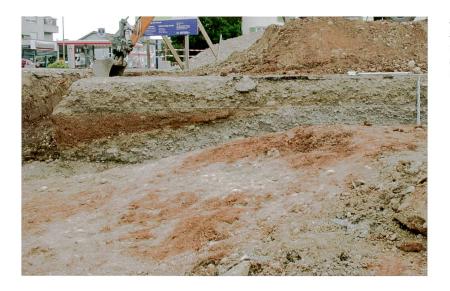
Abb. 46: Pratteln BL, Rheinstrasse (Grabung 2013.064). Ostprofil (P 2, Lage siehe Abb. 42) von Feld 3. Im Vordergrund die Unterkante des ausgehobenen Grabenteils in Feld 6. Von Westen.

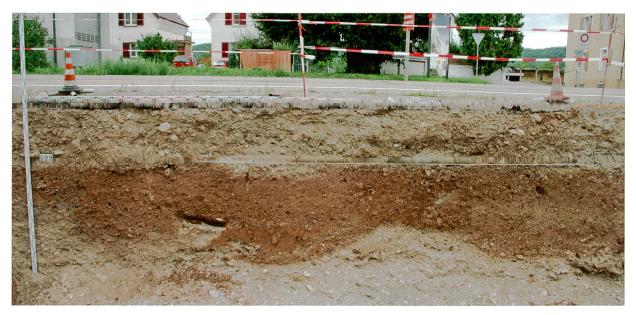
Abb. 47: Pratteln BL, Rheinstrasse (Grabung 2013.064). Nordprofil (P 3, Lage siehe Abb. 42) von Feld 2, mittlerer Teil. Von Süden.

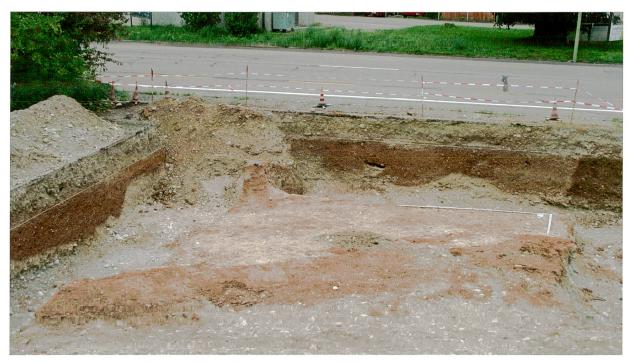
Abb. 48: Pratteln BL, Rheinstrasse (Grabung 2013.064). Übersicht über die Situation des Grabens in der Nordwestecke des Baugrundstücks. Links das Westprofil P 1 (Abb. 43) von Feld 4, in der Mitte die flächig untersuchte Partie des Grabens (Feld 6), hinten das Nordprofil P 3 (Abb. 47) von Feld 2. Von Südsüdosten.

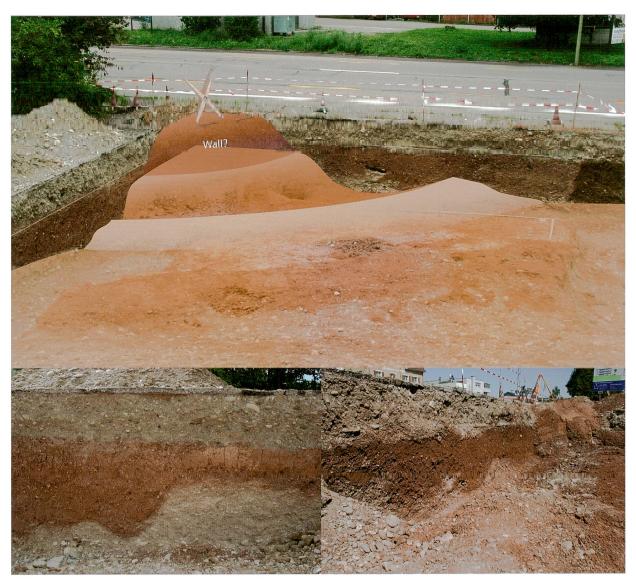
Abb. 49: Pratteln BL, Rheinstrasse (Grabung 2013.064). Rekonstruktionszeichnung der Südostecke einer möglichen militärischen Befestigung mit angedeuteter Umwehrung. Für die Umwehrung sind bei Übungslagern wohl am ehesten die Schanzpfähle verwendet worden, die zum Marschgepäck eines Legionärs gehört haben.

Form der Sohle ist ab und zu nachweisbar und kann eine Erneuerung oder eine Nacharbeitung des Grabens belegen⁵⁰. Im Grundriss ist der Graben um die acht Meter breit und verläuft in einer Kurve von Nordwesten nach Nordosten, bildet innerhalb der ergrabenen Fläche also eine ausgerundete Ecke (Abb. 42; 48). Auffallend ist die unterschiedliche Neigung der Grabenflanken. Der Grundriss zeigt, dass der Graben eine Fläche nordwestlich der «Ecke» einschliesst. Demnach liegt die flach geneigte Grabenseite gegen aussen, die steile Seite gegen innen. Gräben mit diesem Querschnitt lassen an einen militärischen Zusammenhang denken, ohne dass man freilich einen zivilen Verwendungszweck ganz aus den Augen verlieren darf⁵¹. Für einen nicht-militärischen Umgrenzungs-, Einfriedungs-, Pflanz- oder Entwässerungsgraben ist die Form des Querschnitts allerdings ungewöhnlich - solche Gräben sind im Querschnitt meistens trogförmig oder rechteckig bis kreissegmentförmig und vor allem nicht so breit. Das Fehlen entsprechender Spuren auf der Grabensohle zeigt auch, dass der Graben nicht als

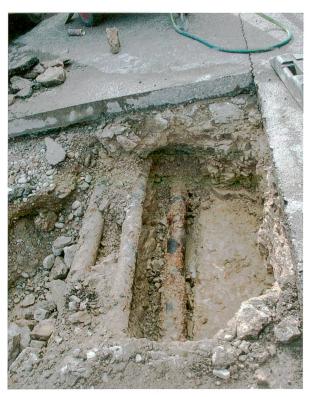
Abb. 52: Augst BL, Hauptstrasse Leitungsbrüche (Grabung 2013.066). In der Nordwestecke von Feld 3, fast in der Mitte der heutigen Strasse, kam die Leitung nach grossflächigem Nachgraben zum Vorschein (tiefstliegende Leitung in Bildmitte). Rechts von der Leitung der anstehende Fels. Von Osten.
