# Ausgrabungen in Kaiseraugst im Jahre 2013

Cédric Grezet

### 2013.001 Kaiseraugst – Auf der Wacht

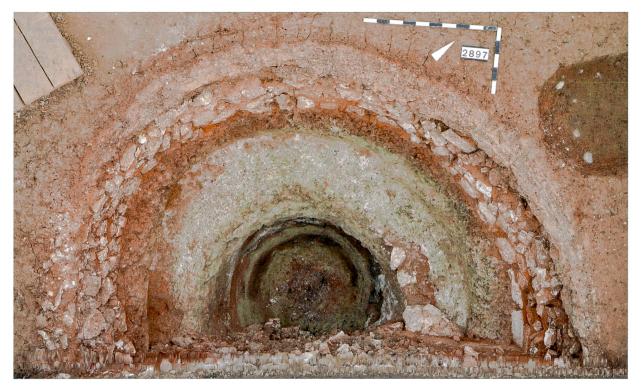
Abb. 5: Kaiseraugst AG, Auf der Wacht (Grabung 2013.001). Aufsicht von Südosten auf den vollständig geleerten Kalkbrennofen (Ofen 6). Die drei Schalungen (verziegelter Lehmanstrich, Kalksteine mit Lehmfugen, verschlackter Lehmanstrich) der Kalkkammer sind hier gut über der grünlichen Ofenbank sichtbar. Auf Letzterer liegt noch ein grosser kalzinierter Kalkstein, der als Anfängerstein des Himmels diente. Die rötliche Stelle in der Ofenbank deutet ihrerseits auf einen Flick. Die Feuerkammer ist muldenförmig in den anstehenden Hochflutsand eingetieft.

Die Feuerkammer ist muldenförmig in den anstehenden Hochflutsand eingetieft, wobei letzterer durch die Hitze nicht durchgehend rot- bis violettgebrannt ist. An gewissen Stellen haftet noch Kalkpulver. Die mehr oder weniger runde Feuerkammer weist oben einen Durchmesser von ca. 2,05 m auf und verjüngt sich gegen den einigermassen ebenen Boden bis auf einen Durchmesser von ca. 1,00 m. Sie ist bis zu 1,29 m tief.

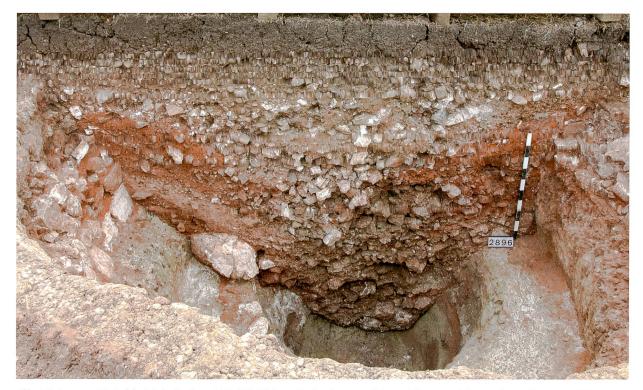
Abb. 6: Kaiseraugst AG, Auf der Wacht (Grabung 2013.001). Blick von Nordnordwesten auf die Verfüllungen und die Wandkonstruktion des Kalkbrennofens (Ofen 6). In der Mitte des Ofens sind vorwiegend unvollständig gebrannte Kalksteine, im Randbereich eher lehmhaltige Schichten zu verzeichnen. Die teilweise Verzahnung dieser Schichten deutet auf einen längeren Verfüllprozess; die Wandkonstruktion ist mehrmals in den Ofen abgebröckelt, während immer wieder kalzinierte Kalksteine im Ofen entsorgt wurden.

und Rot auf. Im Südosten scheint es eine Flickstelle zu haben, die sich vom Rest durch eine rein rötliche Farbe unterscheidet. Auf der Ofenbank ruhte ursprünglich das Gewölbe aus grossen Kalksteinen, der sogenannte Himmel, auf dem die ganze Charge von Kalksteinen zum Brennen in den Ofen eingeworfen oder platziert wurde. Ein massiver Anfängerstein des Himmels ist noch *in situ* erhalten; er ist im Kalzinierungsprozess schon sehr fortgeschritten.

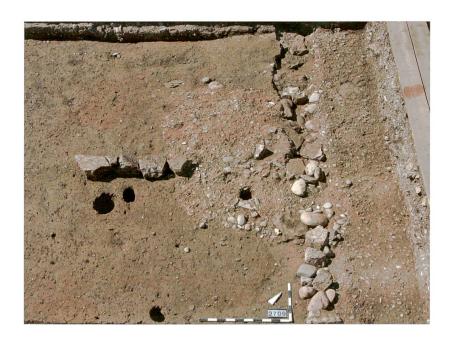
Abb. 8: Kaiseraugst AG, Auf der Wacht (Grabung 2013.001). Hausfront des ersten Holzbauzustands. Rechts MR 92 und MR 68. Mittig im Bild liegt die Anschüttung, die wahrscheinlich einen Eingangsbereich darstellt. Diese ist links von Resten der jüngeren MR 78 überlagert. Blick von Südosten.

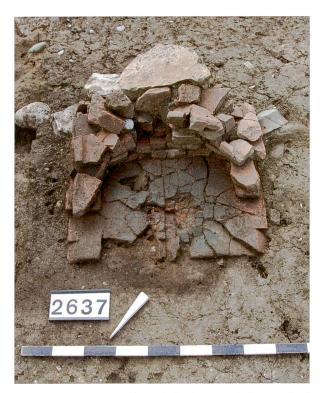
Abb. 11: Kaiseraugst AG, Auf der Wacht (Grabung 2013.001). Feuerstelle 18 mit gut erhaltenem Umbau aus Leistenziegelfragmenten. Blick von Nordwesten.

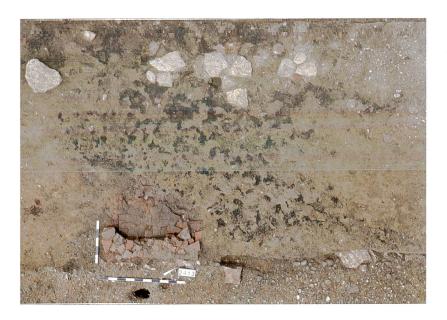
Abb. 15: Kaiseraugst AG, Auf der Wacht (Grabung 2013.001). Zweiter Holzbauzustand. Ausschnitt der Schmiede mit Feuerstelle 19 (unten links) und der dazugehörigen kohlehaltigen Nutzungsschicht. Blick von Südosten.

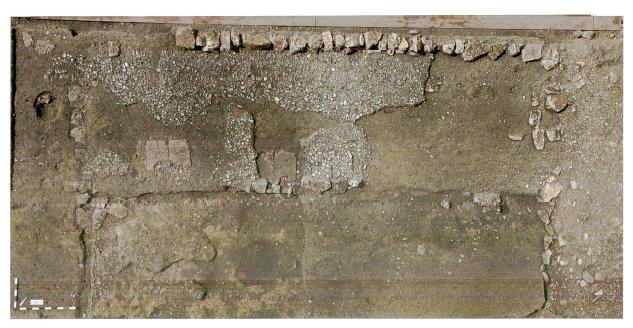
Abb. 18: Kaiseraugst AG, Auf der Wacht (Grabung 2013.001). Dritter Holzbauzustand. Rechts die Gwerdstrasse mit MR 83 und MR 84 an der Hausfront, oben MR 71. Der Kiesboden ist im nordwestlichen Raum teilweise schon abgebaut. Im Westen zieht er stellenweise über MR 52. Blick von Südosten.

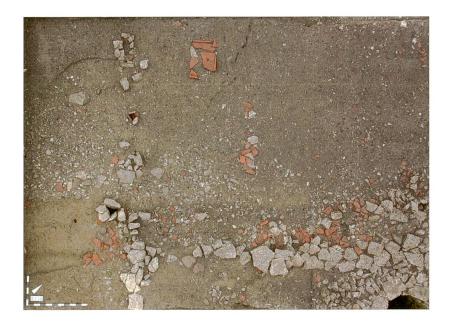
Abb. 19: Kaiseraugst AG, Auf der Wacht (Grabung 2013.001). Dritter Holzbauzustand. Unten im Bild sind MR 54 und MR 73 sichtbar. An der Ecke setzt eine mehrphasige Pfostenreihe nach Nordwesten an, die sich wegen ihrer Keilsteine gut abzeichnet. Blick von Südosten.

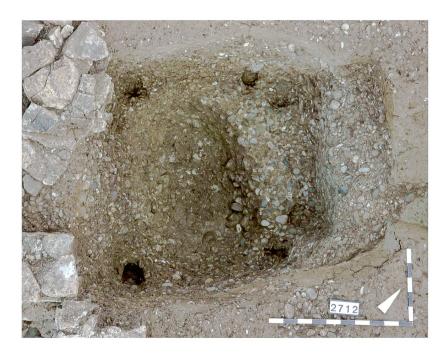
Abb. 27: Kaiseraugst AG, Auf der Wacht (Grabung 2013.001). Vollständig geleerte Latrinengrube mit Pfostenlöchern für eine Holzverschalung. Links oben der Schacht MR 90, links unten die Ecke von MR 74/MR 75. Blick von Südosten.

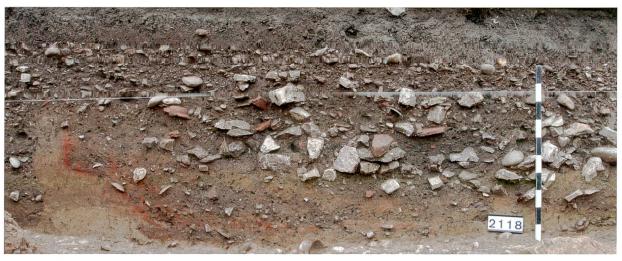
Abb. 31: Kaiseraugst AG, Auf der Wacht (Grabung 2013.001). Südostprofil (Profil P 41) durch einen Teil der spätantiken/frühmittelalterlichen, sehr grossen Lehmabbaugrube. Die Schichten in einem Bereich links im Bild sind vom späteren Abbau verschont geblieben. Dort deutet eine L-förmige Brandrötung auf einen Töpferofen (Ofen 7) hin, der im Zuge des Lehmabbaus zerstört wurde.

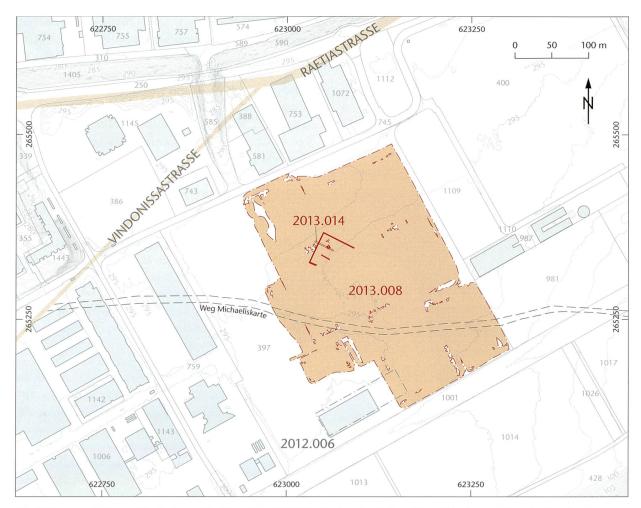
Abb. 43: Kaiseraugst AG, Prospektion Roche-Areal Ost (Prospektion 2013.008). Situationsplan der Prospektion mit den Interpretationen der Georadar-Messungen. Mitten in der gemessenen Fläche liegen Anomalien, die an eine gallorömische Tempelanlage (später widerlegt) erinnern. Gestrichelt ist der Verlauf eines Weges eingezeichnet, der in der Michaeliskarte von 1837–1843 aufgeführt ist und im Inventar der historischen Verkehrswege der Schweiz als römische Nebenstrasse bezeichnet wird. M. 1:5000.

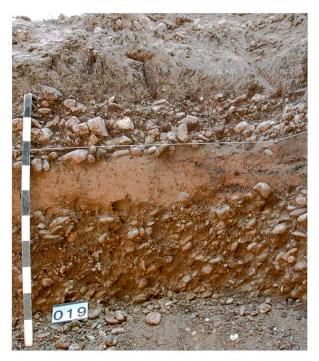
Abb. 47: Kaiseraugst AG, Anbau Spitex (Baubegleitung 2013.009). Blick von Nordwesten auf einen Abschnitt des Profils P 2/P 3. Rechts im Bild ist die zweiphasige, in den anstehenden Hochflutsand eingetiefte Feuerstelle zu sehen. Darüber ziehen die Schichten der Lunastrasse.

Tiefe von 1,50 m ab der erhaltenen Mauerkrone dokumentiert werden. Die einhäuptige Mauer wurde direkt in den anstehenden Sand eingetieft. Das Mauerwerk besteht innenseitig aus horizontal gelegten, plattigen Kalkbruchsteinen und gelegentlich aus Sandsteinstücken, gegen die Baugrube hingegen aus Geröllen. Aus der Verfüllung konnten grosse Knochenstücke und einzelne römische Grobkeramikscherben geborgen werden<sup>89</sup>. An die Mauerkrone stiess eine nicht näher definierbare Steinpackung an, die einem Fundament entsprechen könnte. Die zeitliche Abfolge war mangels einer Flächenuntersuchung nicht erkennbar.

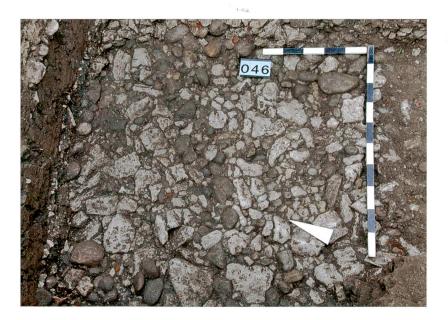
Abb. 48: Kaiseraugst AG, Anbau Spitex (Baubegleitung 2013.009). Blick von Westen auf den eher groben, aber kompakten Belag der Lunastrasse.
