Zeitschrift: Jahresberichte aus Augst und Kaiseraugst
Herausgeber: Augusta Raurica
Band: 35 (2014)

Artikel: Ausgrabungen in Kaiseraugst im Jahre 2013
Autor: Grezet, Cédric
DOI: <https://doi.org/10.5169/seals-760307>

Ausgrabungen in Kaiseraugst im Jahre 2013

Cédric Grezet

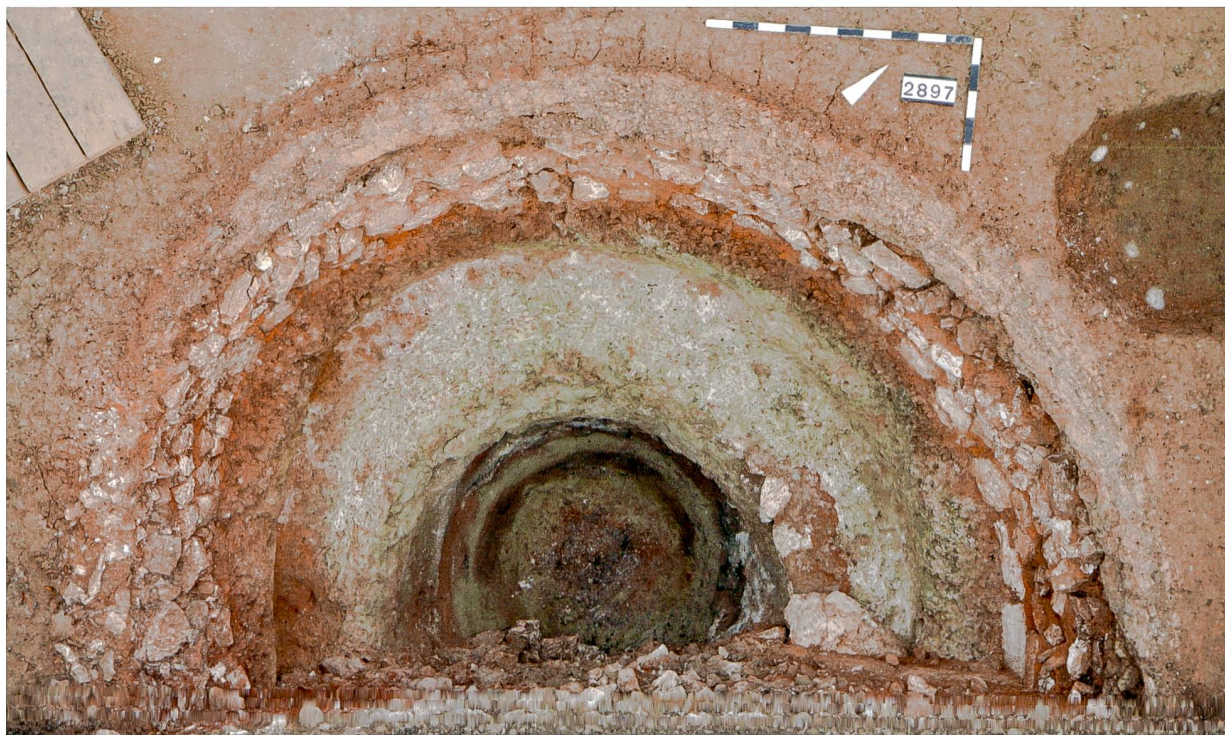
Abb. 5: Kaiseraugst AG, Auf der Wacht (Grabung 2013.001). Aufsicht von Südosten auf den vollständig geleerten Kalkbrennofen (Ofen 6). Die drei Schalungen (verzierter Lehmstrich, Kalksteine mit Lehmfugen, verschlackter Lehmstrich) der Kalkkammer sind hier gut über der grünlichen Ofenbank sichtbar. Auf Letzterer liegt noch ein grosser kalzinierter Kalkstein, der als Anfängerstein des Himmels diente. Die rötliche Stelle in der Ofenbank deutet ihrerseits auf einen Flick. Die Feuerkammer ist muldenförmig in den anstehenden Hochflutsand eingetieft.

Die Feuerkammer ist muldenförmig in den anstehenden Hochflutsand eingetieft, wobei letzterer durch die Hitze nicht durchgehend rot- bis violettgebrannt ist. An gewissen Stellen haftet noch Kalkpulver. Die mehr oder weniger runde Feuerkammer weist oben einen Durchmesser von ca. 2,05 m auf und verjüngt sich gegen den einigermaßen ebenen Boden bis auf einen Durchmesser von ca. 1,00 m. Sie ist bis zu 1,29 m tief.

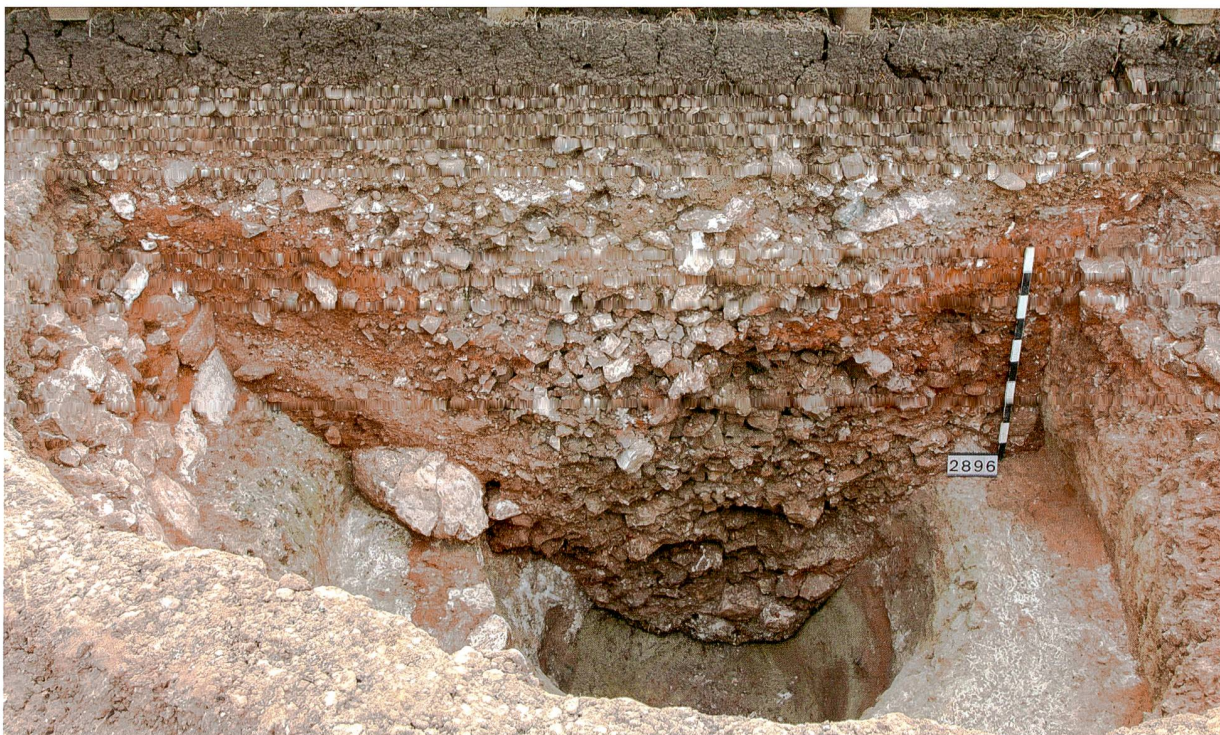
Abb. 6: Kaiseraugst AG, Auf der Wacht (Grabung 2013.001). Blick von Nordnordwesten auf die Verfüllungen und die Wandkonstruktion des Kalkbrennofens (Ofen 6). In der Mitte des Ofens sind vorwiegend unvollständig gebrannte Kalksteine, im Randbereich eher lehmhaltige Schichten zu verzeichnen. Die teilweise Verzahnung dieser Schichten deutet auf einen längeren Verfüllprozess; die Wandkonstruktion ist mehrmals in den Ofen abgebröckelt, während immer wieder kalzinierte Kalksteine im Ofen entsorgt wurden.

und Rot auf. Im Südosten scheint es eine Flickstelle zu haben, die sich vom Rest durch eine rein rötliche Farbe unterscheidet. Auf der Ofenbank ruhte ursprünglich das Gewölbe aus grossen Kalksteinen, der sogenannte Himmel, auf dem die ganze Charge von Kalksteinen zum Brennen in den Ofen eingeworfen oder platziert wurde. Ein massiver Anfängerstein des Himmels ist noch *in situ* erhalten; er ist im Kalzinierungsprozess schon sehr fortgeschritten.

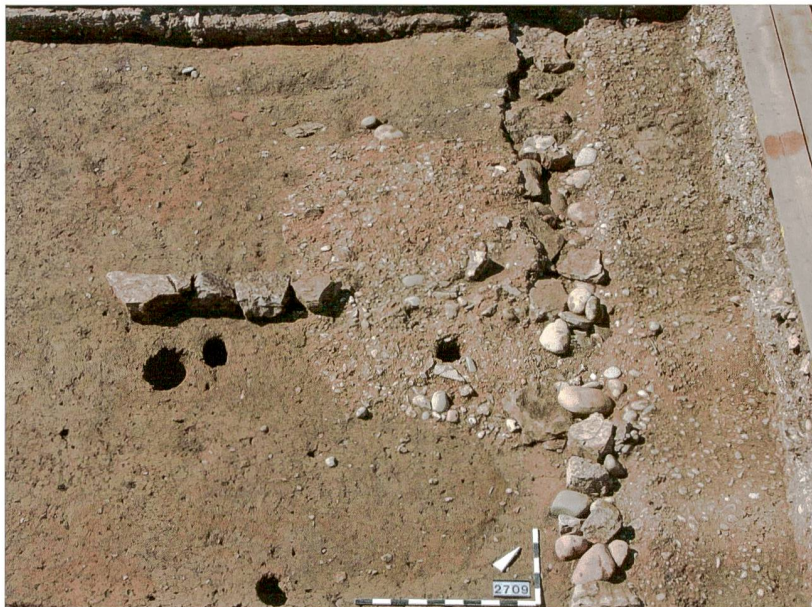
Abb. 8: Kaiseraugst AG, Auf der Wacht (Grabung 2013.001). Hausfront des ersten Holzbauzustands. Rechts MR 92 und MR 68. Mittig im Bild liegt die Anschüttung, die wahrscheinlich einen Eingangsbereich darstellt. Diese ist links von Resten der jüngeren MR 78 überlagert. Blick von Südosten.

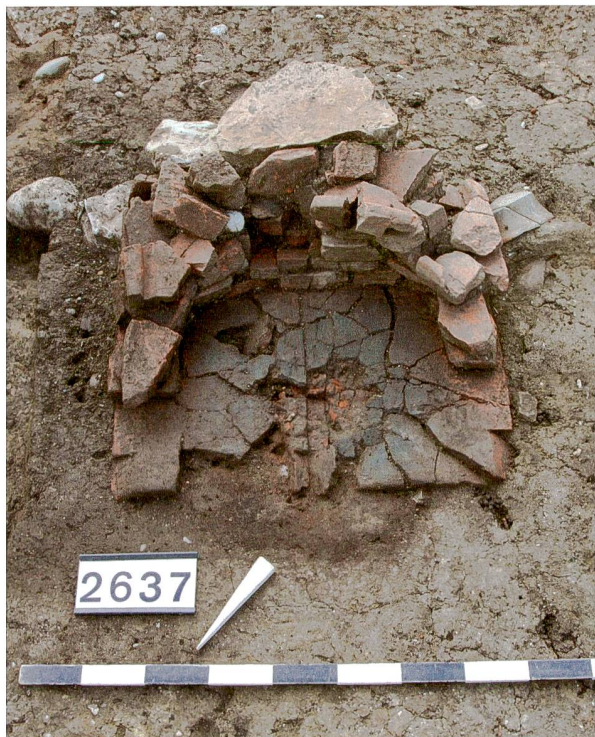
Abb. 11: Kaiseraugst AG, Auf der Wacht (Grabung 2013.001). Feuerstelle 18 mit gut erhaltenem Umbau aus Leistenziegelfragmenten. Blick von Nordwesten.

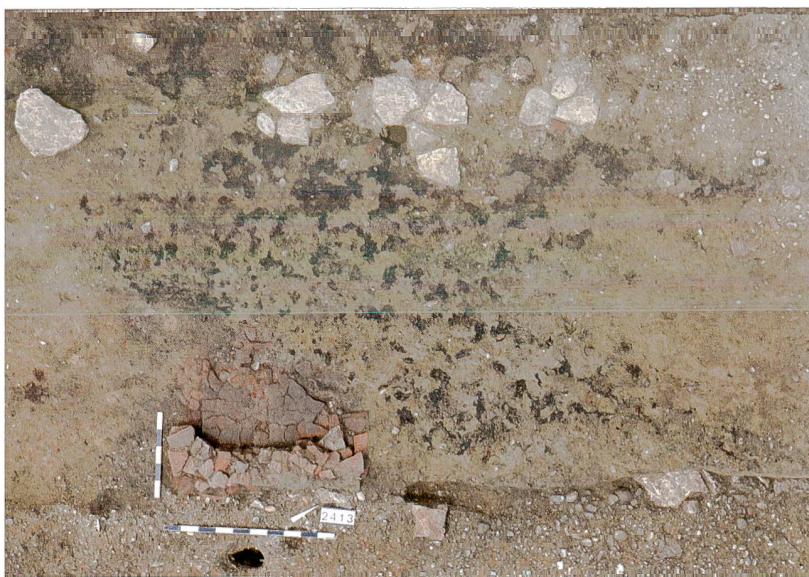
Abb. 15: Kaiseraugst AG, Auf der Wacht (Grabung 2013.001). Zweiter Holzbauzustand. Ausschnitt der Schmiede mit Feuerstelle 19 (unten links) und der dazugehörigen kohlehaltigen Nutzungsschicht. Blick von Südosten.

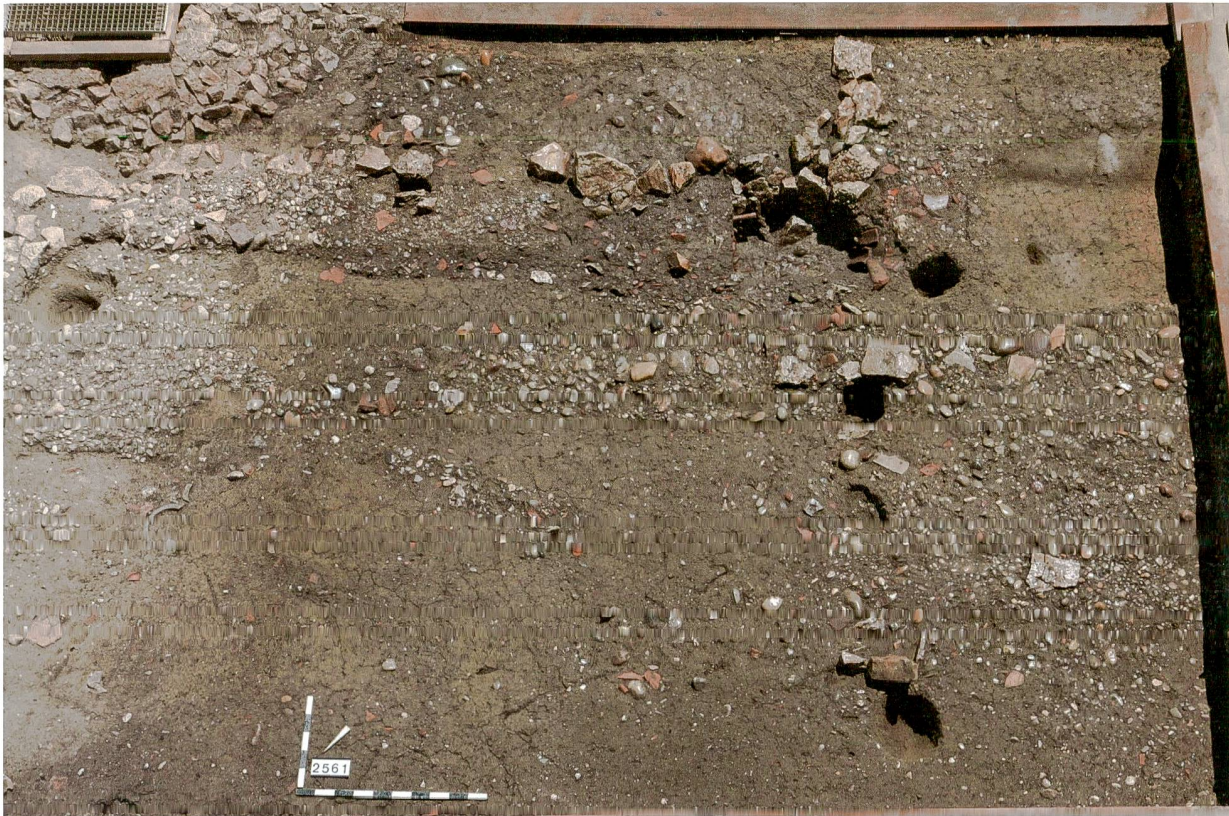
Abb. 16: Kaiseraugst AG, Auf der Wacht (Grabung 2013.001). Zweiter Holzbauzustand. Hinterhof von Nordwesten. MR 54 und MR 86 liegen im Hintergrund. Die Schotterung greift zum Teil in ältere Gräben hinein, was einen streifenartigen Befund ergibt.

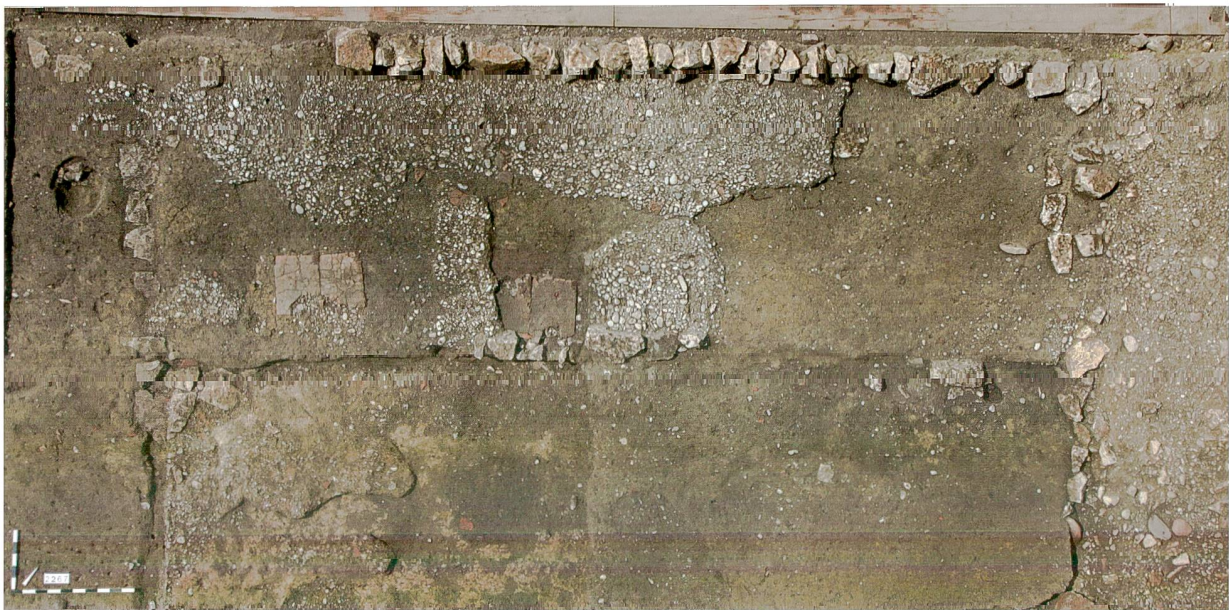
Abb. 18: Kaiseraugst AG, Auf der Wacht (Grabung 2013.001). Dritter Holzbauzustand. Rechts die Gwerdstrasse mit MR 83 und MR 84 an der Hausfront, oben MR 71. Der Kiesboden ist im nordwestlichen Raum teilweise schon abgebaut. Im Westen zieht er stellenweise über MR 52. Blick von Südosten.

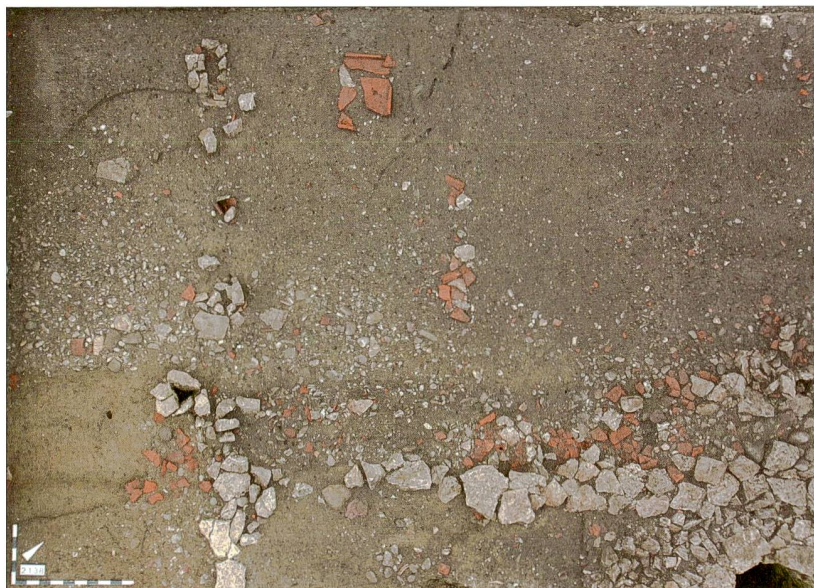
Abb. 19: Kaiseraugst AG, Auf der Wacht (Grabung 2013.001). Dritter Holzbauzustand. Unten im Bild sind MR 54 und MR 73 sichtbar. An der Ecke setzt eine mehrphasige Pfostenreihe nach Nordwesten an, die sich wegen ihrer Keilsteine gut abzeichnet. Blick von Südosten.

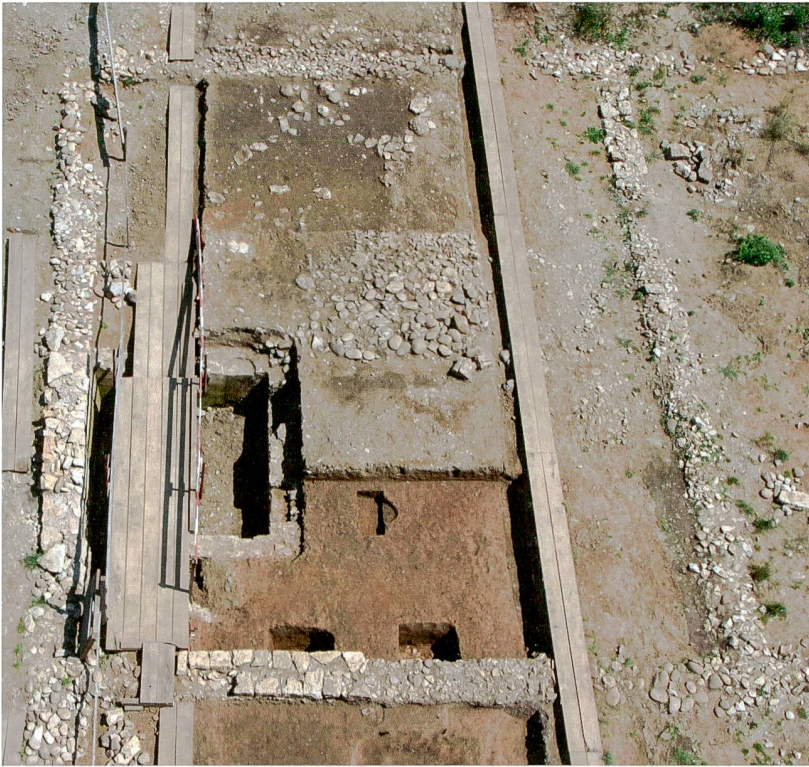
Abb. 21: Kaiseraugst AG, Auf der Wacht (Grabung 2013.001). Der nordwestliche Raum mit MR 1 (rechts), MR 4 (oben), MR 13/MR 23 (links) und MR 3 (unten) des grossen Steinbaus mit Steinkonzentrationen des möglichen Werkplatzes. Blick von Südwesten.

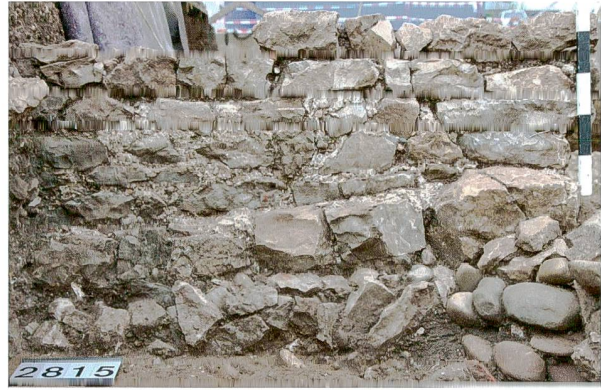
Abb. 26: Kaiseraugst AG, Auf der Wacht (Grabung 2013.001). Ansicht von MR 75. Hier sind Fundament, Ausgleichs- und sechs Lagen aufgehendes Mauerwerk erhalten. Blick von Südosten.

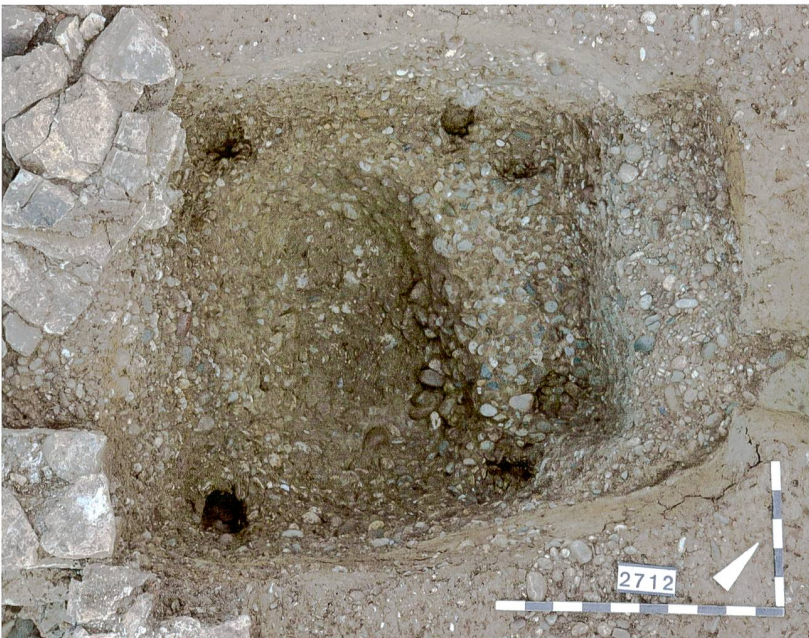
Abb. 27: Kaiseraugst AG, Auf der Wacht (Grabung 2013.001). Vollständig geleerte Latrinengrube mit Pfostenlöchern für eine Holzverschalung. Links oben der Schacht MR 90, links unten die Ecke von MR 74/MR 75. Blick von Südosten.

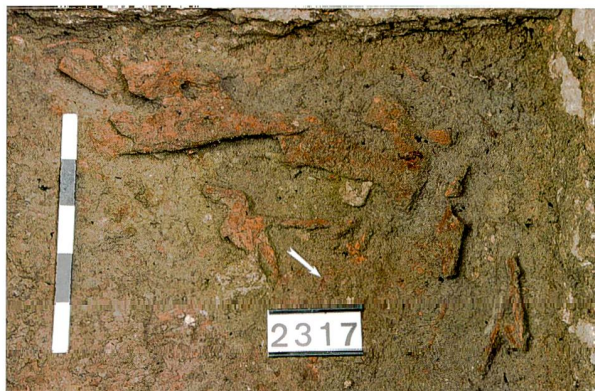
Abb. 28: Kaiseraugst AG, Auf der Wacht (Grabung 2013.001). Sekundär in den Schacht MR 79 eingebrachter Latrinenabfall mit mineralisierten Holzresten. Es sind eindeutig auch Bretterfragmente zu erkennen. Blick von Nordwesten.

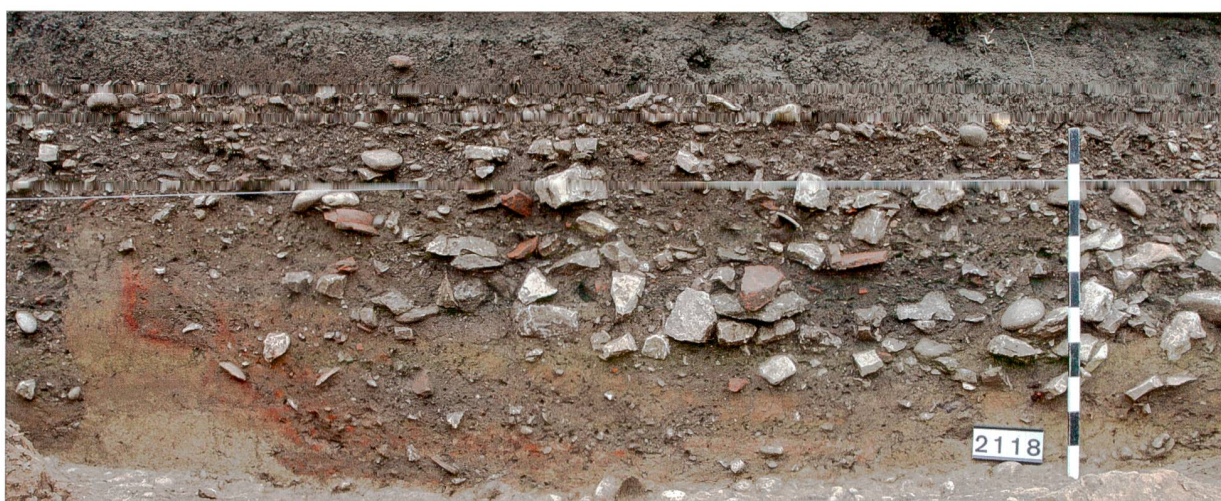
Abb. 31: Kaiseraugst AG, Auf der Wacht (Grabung 2013.001). Südostprofil (Profil P 41) durch einen Teil der spätantiken/frühmittelalterlichen, sehr grossen Lehmabbaugrube. Die Schichten in einem Bereich links im Bild sind vom späteren Abbau verschont geblieben. Dort deutet eine L-förmige Brandrötung auf einen Töpferofen (Ofen 7) hin, der im Zuge des Lehmabbaus zerstört wurde.

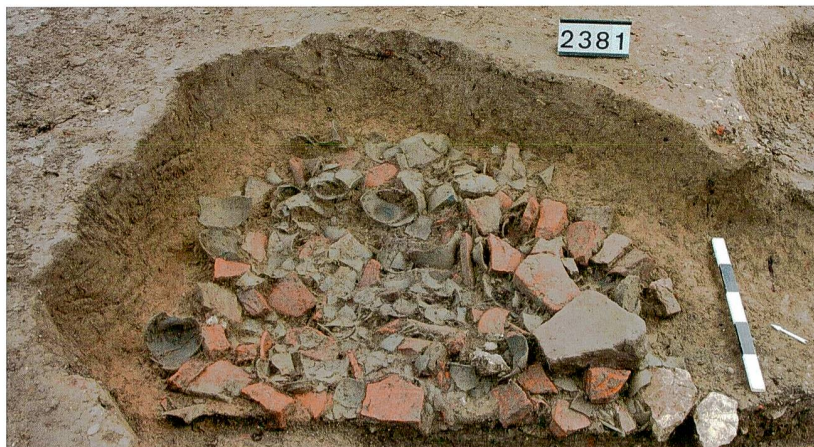
Abb. 32: Kaiseraugst AG, Auf der Wacht (Grabung 2013.001). Töpfereiabfall mit Fehlbränden von Bechern und Ofenschutt in einer Hälfte der Entsorgungsgrube. Blick von Nordwesten.

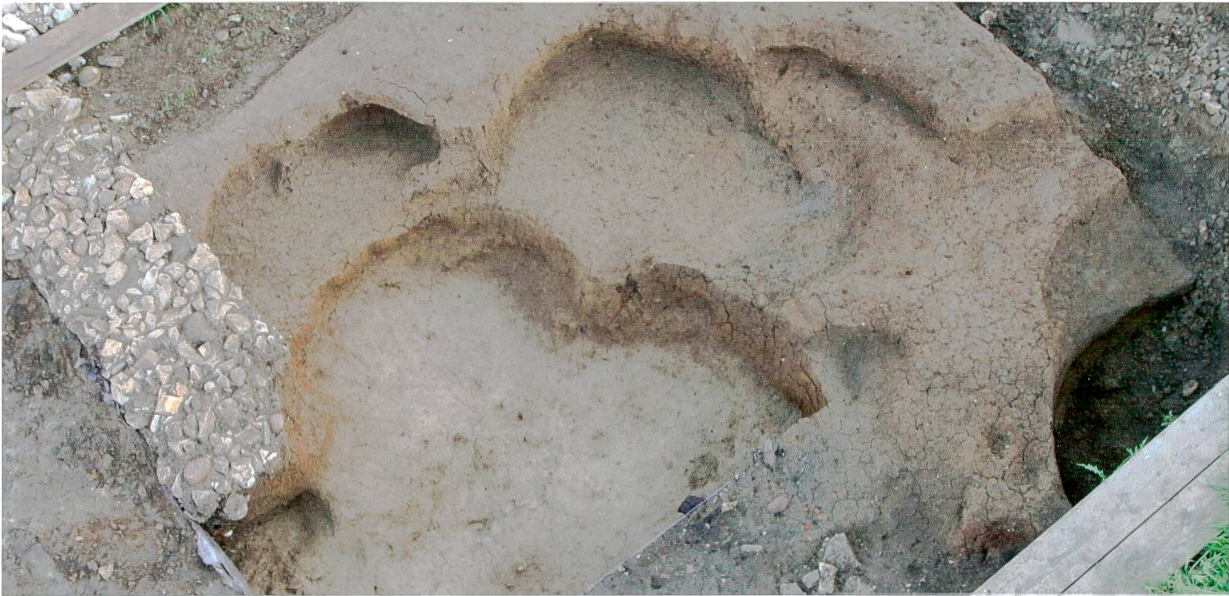
Abb. 34: Kaiseraugst AG, Auf der Wacht (Grabung 2013.001). Der Lehm im Randbereich der sehr grossen Lehmabnahmegrube ist kleeblattförmig abgebaut worden. Unterschneidungen der Grube beweisen, dass diese stellenweise eine längere Zeit offen stand, bevor sie wieder verfüllt wurde. Links im Bild MR 2. Blick von Süden.

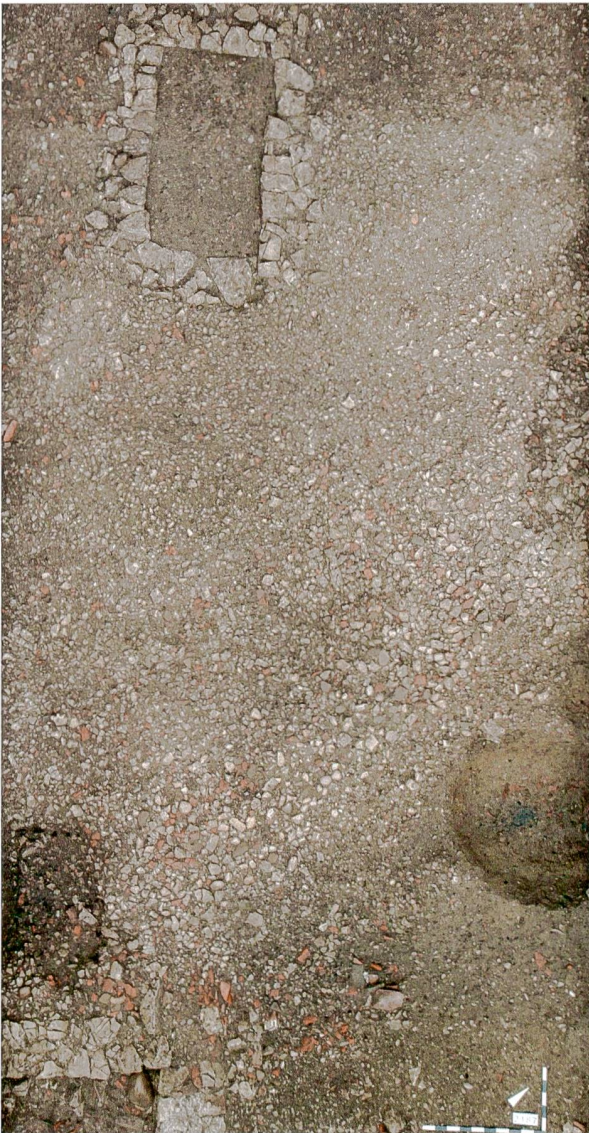
Abb. 35: Kaiseraugst AG, Auf der Wacht (Grabung 2013.001). Der östliche späte Schotterweg verläuft hier diagonal durch das Bild. Er besteht wie der westliche Weg einerseits aus Kies und andererseits aus feinteiligem Schuttmaterial. Oben im Bild der frühere Schacht MR 79, unten die Ecke MR 74/MR 75. Blick von Südosten.

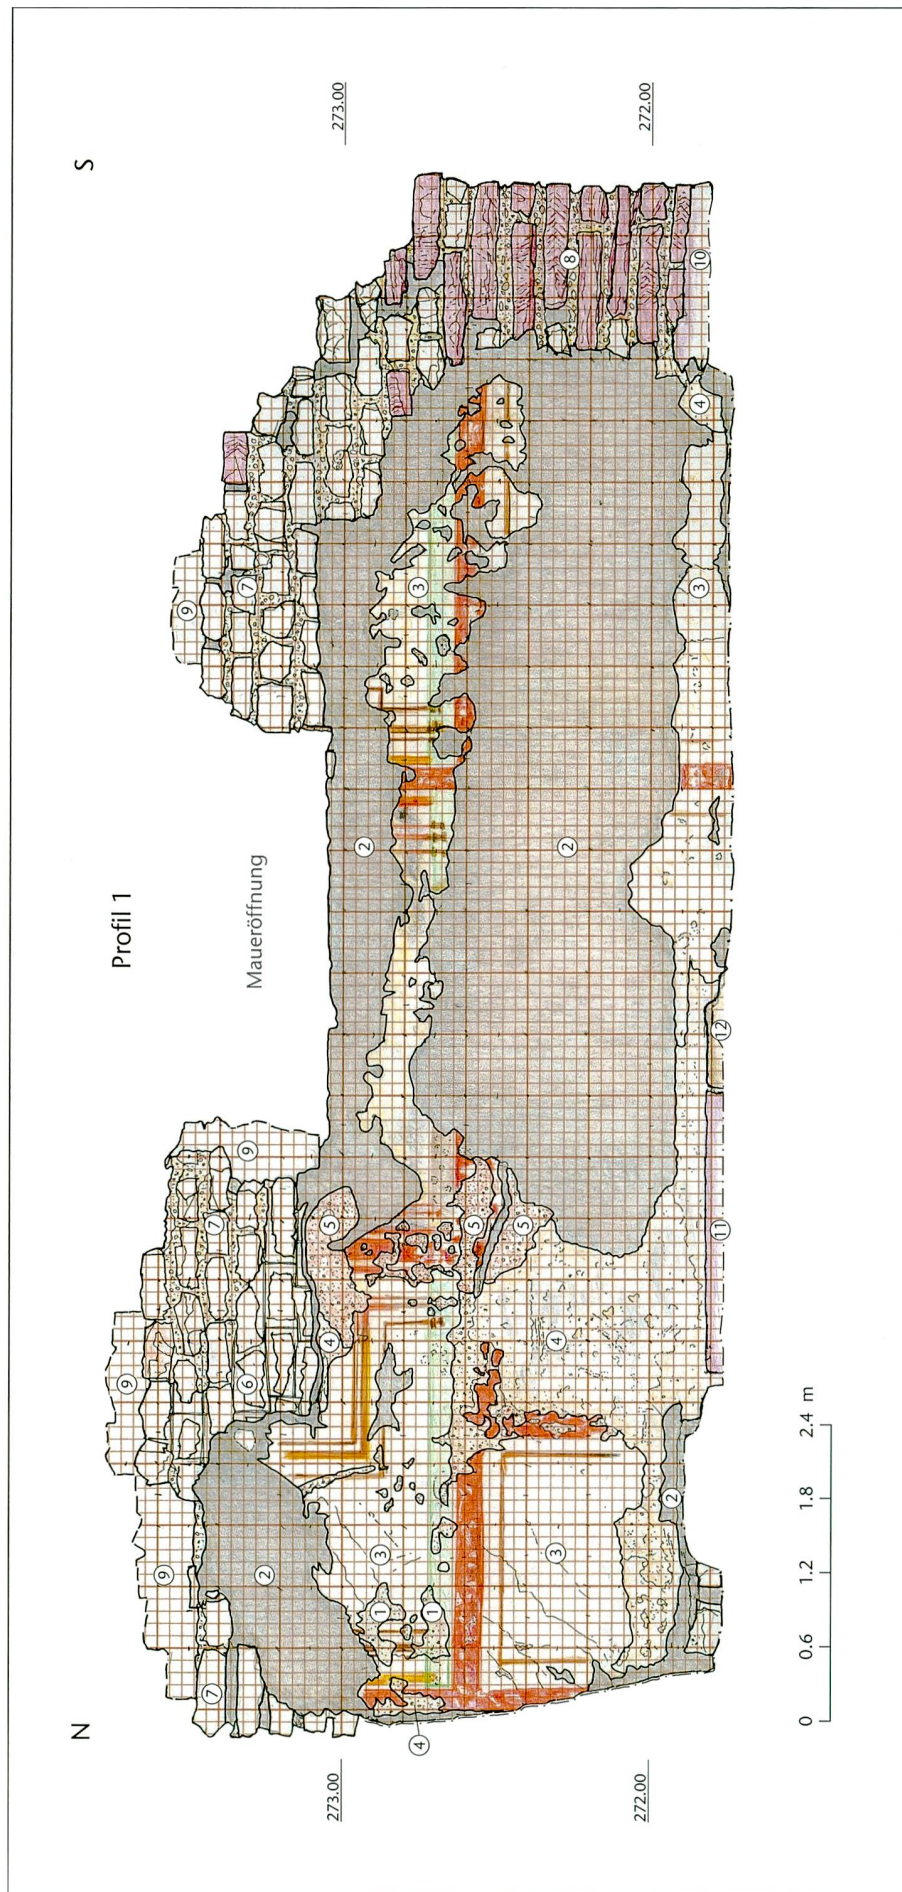
Abb. 37: Kaiseraugst AG, Nachuntersuchungen Schmidmatt (Ereignis 2013.002). Ansicht der Ostmauer MR 26 (Profil P 1) im Gang Raum 5 mit den erhaltenen Wandmalereien und restaurierten Flächen. M. 1:60.

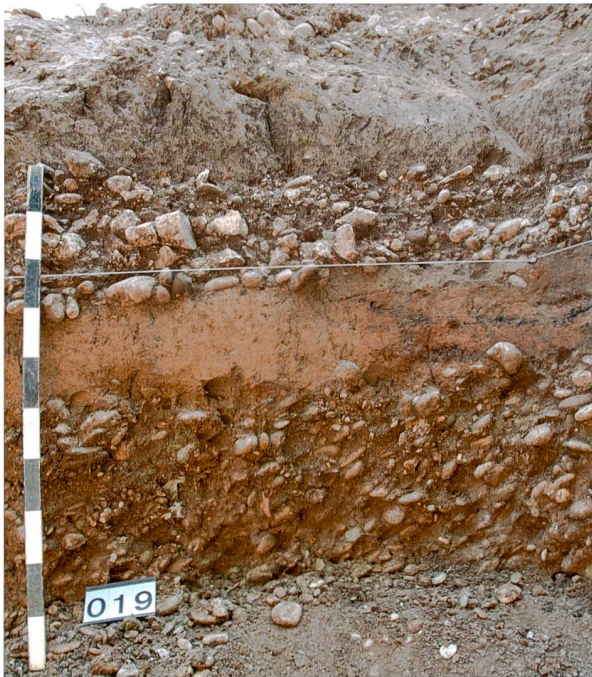
Abb. 47: Kaiseraugst AG, Anbau Spitex (Baubegleitung 2013.009). Blick von Nordwesten auf einen Abschnitt des Profils P 2/P 3. Rechts im Bild ist die zweiphasige, in den anstehenden Hochflutsand eingetieft Feuerstelle zu sehen. Darüber ziehen die Schichten der Lunastrasse.

Tiefe von 1,50 m ab der erhaltenen Mauerkrone dokumentiert werden. Die einhäutige Mauer wurde direkt in den anstehenden Sand eingetieft. Das Mauerwerk besteht innen-seitig aus horizontal gelegten, plattigen Kalkbruchsteinen und gelegentlich aus Sandsteinstücken, gegen die Baugrube hingegen aus Geröll. Aus der Verfüllung konnten grosse Knochenstücke und einzelne römische Grobkeramikscherben geborgen werden⁸⁹. An die Mauerkrone stiess eine nicht näher definierbare Steinpackung an, die einem Fundament entsprechen könnte. Die zeitliche Abfolge war mangels einer Flächenuntersuchung nicht erkennbar.

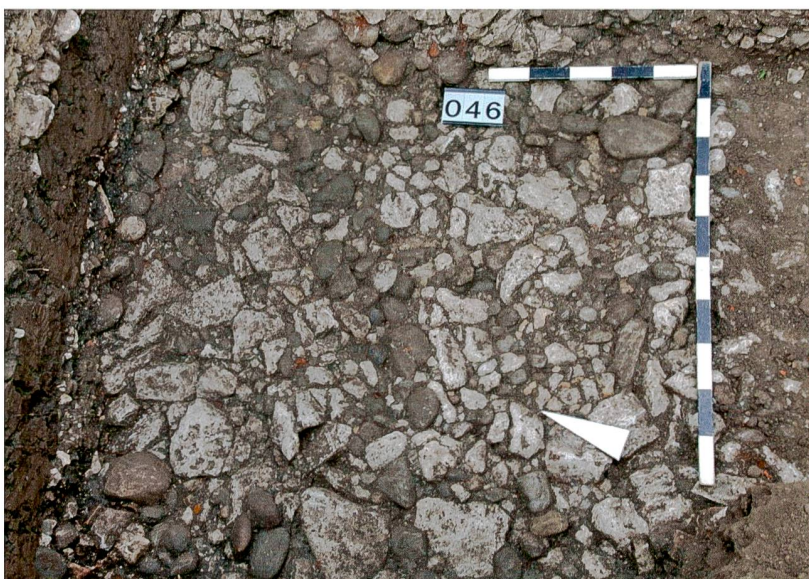
Abb. 48: Kaiseraugst AG, Anbau Spitex (Baubegleitung 2013.009). Blick von Westen auf den eher groben, aber kompakten Belag der Lunastrasse.

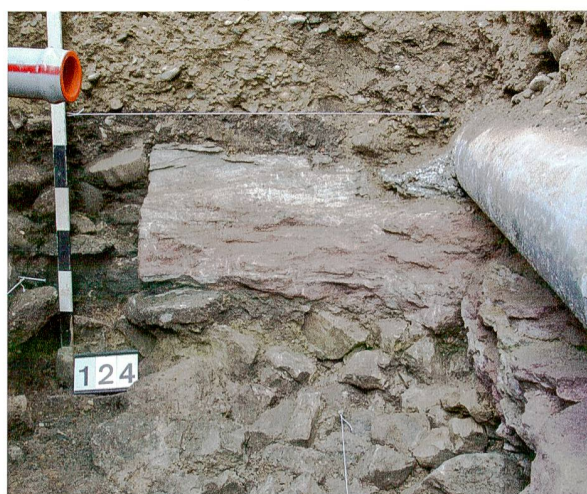
Abb. 54: Kaiseraugst AG, Leitungen Äussere und Innere Reben (Baubegleitung 2013.010). Ansicht des Nordostprofils P 18. Der Sandstein des Brunnenbodens musste von uns abgespitzt werden, was aber einen Schnitt durch den Brunnenboden ergab. Unter dem Sandstein sieht man das grob gemörtelte Fundament, mehrheitlich aus Kalkbruchsteinen, das im Vordergrund des Bildes auf trocken geschütteten Kalksteinen liegt. Die Gerölle links im Bild lehnen gegen den Sandstein und bilden den Unterbau der Unterstadtstrasse oder eines seitlichen Platzes.
