Artikel: Ausgrabungen in Augst im Jahre 2014

Ausgrabungen in Augst im Jahre 2014

Jürg Rychener

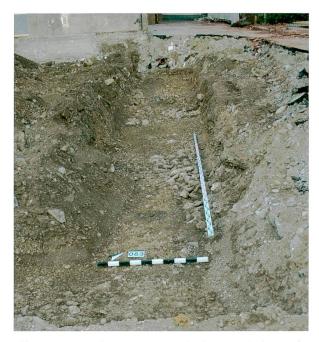
Abb. 5: Augst BL, Umbau Hauptstrasse 15 (Grabung 2014.051). Unter den entfernten Fundamentmauern der Scheune erhalten gebliebene Steine der römischen Mauern; vorne rechts MR 7. Von Osten.

nen Leitungsgraben (Abb. 4)⁴. Deutlich feststellbar ist, dass die Mauern MR 9 und MR 6 über Eck miteinander verzahnt sind. MR 5 ist eindeutig anstossend an dieses vermauerte Eck konstruiert. Eine Verbindung von MR 7 mit dieser Ecke war schon zu Stehlins Zeiten nicht nachweisbar, darf aber wohl vermutet werden (Abb. 5; 6).

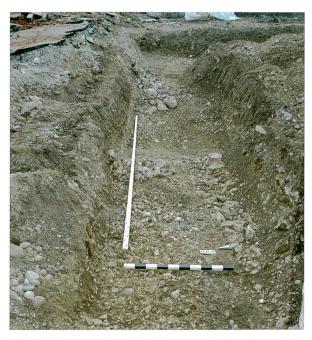
Abb. 6: Augst BL, Umbau Hauptstrasse 15 (Grabung 2014.051). Unter den entfernten Fundamentmauern der Scheune erhalten gebliebene Steine der römischen Mauern: vorne rechts MR 6, im Mittelgrund MR 5. Von Westen.

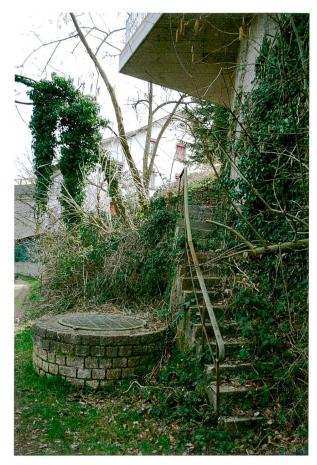
Abb. 9: Augst BL, Umbau Hauptstrasse 15 (Grabung 2014.051). Der konservierte Brunnenschacht von 1974. Aufnahme vom 18.03.2015. Von Westen.

der unmittelbar nördlich angetroffene Brunnen (Abb. 9)⁸. Es ist durchaus nicht ungewöhnlich für die römische Zeit, dass man selbst so nahe an einem Fliessgewässer die Versorgung mit Frischwasser über einen Sodbrunnen sicherstellte⁹.

- 8 Der Brunnen wurde im Zuge einer Aushubüberwachung für den Zubringerkanal der ARA-Rhein entdeckt (Grabung 1974.054). Siehe Jahresber. Stiftung Pro Augusta Raurica 39, 1975, 7 (= Basler Zeitschr. Gesch. u. Altkde. 75, 1975, 285): «Die Sondierungen [...] erbrachten [...] in den anstehenden Fels eingetieft einen Brunnen, der mangels Funden nicht eindeutig als römisch bezeichnet werden konnte. [...]». Der Brunnen ist konserviert worden.

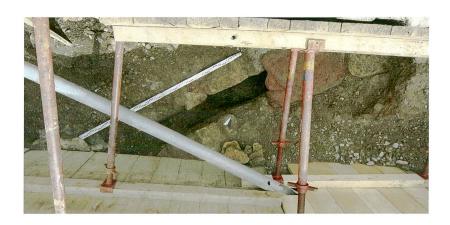
Abb. 12: Augst BL, Wasserleitung Hauptstrasse (Grabung 2014.052). Neuzeitlicher Abwasserkanal. Aufsicht. Das Gefälle verläuft von links unten nach rechts oben.

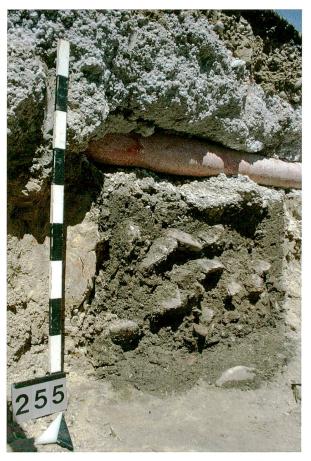
Abb. 17: Augst BL, Wasserleitung Hauptstrasse (Grabung 2014.052). Die im Profil und im Grundriss angeschnittene Grube (vgl. Abb. 10,2; 15,G) im mittleren Teil des Grabens. Rundum ist anstehender Fels zu sehen. Von Süden.

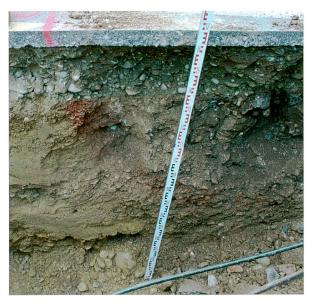
Abb. 19: Augst BL, Wasserleitung Hauptstrasse (Grabung 2014.052). Angeschnittener Kalkbrennofen mit den Hitzespuren, welche den Rand des Ofens deutlich markieren (vgl. Abb. 10,3; 18,3). Von Norden.

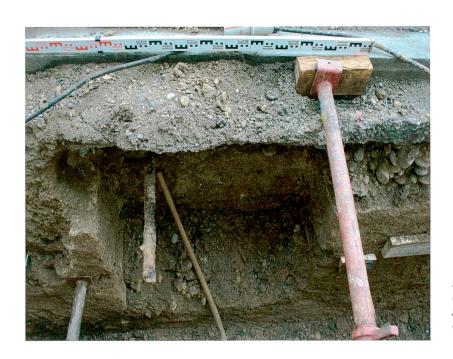
Abb. 21: Augst BL, Wasserleitung Hauptstrasse (Grabung 2014.052). Kellermauern der Vorgängerbauten der heutigen Liegenschaft Hauptstrasse 22 (Abb. 10,4; 18,4) mit Lichtschacht. Von Süden.

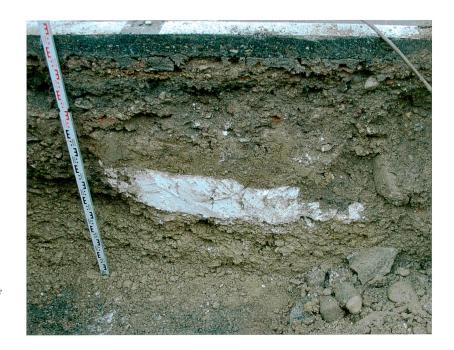
Abb. 23: Augst BL, Wasserleitung Hauptstrasse (Grabung 2014.052). Angeschnittene Kalksumpfgrube im Südprofil des Leitungsgrabens (vgl. Abb. 10,6; 18,6). Von Norden.

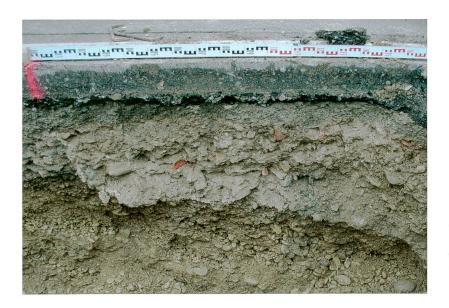
Abb. 25: Augst BL, Wasserleitung Hauptstrasse (Grabung 2014.052). Ausgeräumte Kalksumpfgrube im Südprofil des Leitungsgrabens (vgl. Abb. 10,7; 18,7). Der Grubenumriss ist deutlich als schmales weisses Sedimentband erkennbar, die Füllung besteht aus Bauschutt. Von Norden.

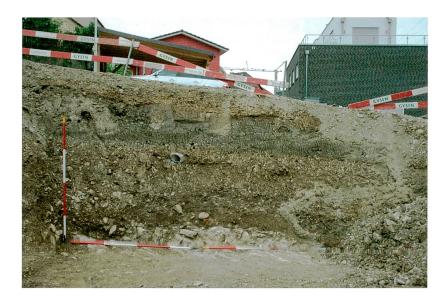
Abb. 31: Augst BL, Hausmatt (Grabung 2014.053). Der freigelegte Befund zum Steinbruch in Profilansicht. Im Hintergrund die Überbauung über der Grabung von 1998 (rotes Haus) und von 2010 (graues Haus, rechts im Bild). Aus römtscher Zeit stammt nur das braune Sediment über der Felsfläche, alles andere sind moderne Aufschüttungen. Von Südwesten.

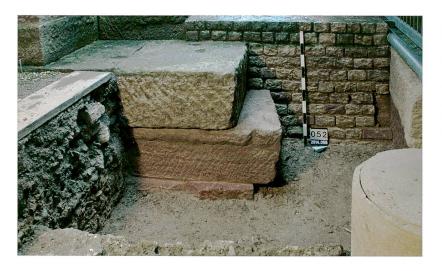
Abb. 40: Augst BL, Theaterfundamente (Grabung 2014.055). In der Baugrube im Westteil der Grabungsfläche ist die verlangte Kote erreicht. Links hinten Mauer MR 226 mit einem bisher nicht bekannten Buntsandsteinklotz, unter dem wiederum neu Buntsandsteinplatten zum Vorschein kamen. Rechts beim Fotojalon MR 225. Vom Quadermauerwerk dieses Mauerteils sind nur die beiden obersten Reihen modern ergänzt. Von Osten.

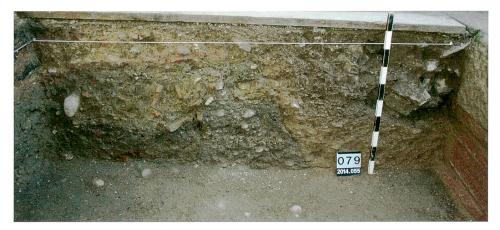
Abb. 43: Augst BL, Theaterfundamente (Grabung 2014.055). Südprofil (Profil 3) nach Abschluss der Aushubarbeiten. Die drei gefassten Befunde zeichnen sich deutlich ab. Links die mit unterschiedlichen, aber durchwegs stark lehmigen Schichten verfüllte Abfallgrube, in der Mitte die von beiden Seiten angegrabene, auf einen schmalen Steg reduzierte, auch aus mehreren Schichten bestehende Kiesplanie, rechts die Baugrube mit dem hellvioletten Füllmaterial, darüber ganz rechts die dunkelgrauen Spuren eines modernen Eingriffs an der Ostkante von Mauer MR 226 und Mauer MR 225. Von Norden.

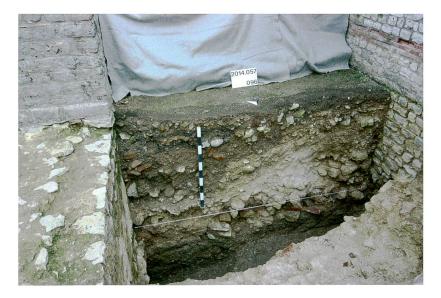
Abb. 53: Augst BL, Stützmauern Basilica (Grabung 2014.057). Nordprofil von Sondierschnitt Feld 2 im Innern des Bauwerks. Der deutlich erkennbare, hochrechteckig umgrenzte Eingriff links könnte der eventuell ausgeräumte und danach mit Trümmern verfüllte erste Abwasserkanal (Kloake) sein. Rechts davon eine massive Schicht mit Bautrümmern, das weissliche Material darin umfasst dicht gepackt Trümmer von Tuffsteinen, die zum Teil als Fragmente von Fenster- und/oder Türgewänden erkennbar waren. Ganz links im Bild die hier sehr tief fundamentierte MR 8, rechts die Stützmauer der Basilica (MR 21). Von Südwesten.

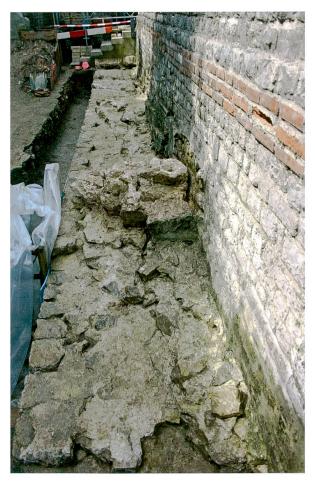
Abb. 54: Augst BL, Stützmauern Basilica (Grabung 2014.057). Freilegung der Originalsubstanz von MR 8 mit den aufgesetzten Stützpfeilern (Arbeitsaufnahme). Von Norden.

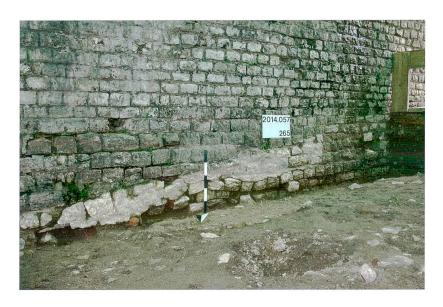
Abb. 57: Augst BL, Stützmauern Basilica (Grabung 2014.057). Ostrand von Feld 7 mit freigelegten Originalquadern von MR 14 (Aussenseite). Das gesamte Mauerwerk darüber wurde 1941/42 ausgeführt. Von Norden.

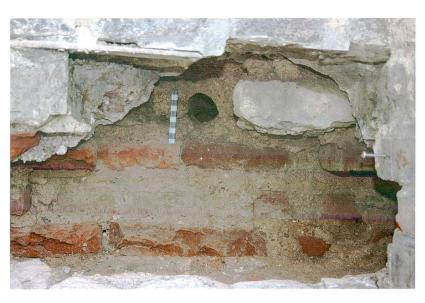
Abb. 58: Augst BL, Stützmauern Basilica (Grabung 2014.057). Nach dem Rückbau der konservierenden Mauerschale von 1941 sichtbar gewordenes originales Gerüstloch in MR 31 (Nordseite). Von Nordwesten.

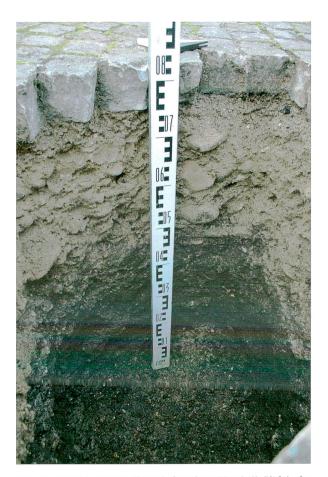
Abb. 62: Augst BL, Vorplatz Ehingerhof (Grabung 2014.060). Blick in den ausgehobenen Schacht mit der «schwarzen Schicht», die schon 1946 aufgefallen war. Das Sediment besteht aus ausplanierten Brandresten und Abfällen des Gräberfeldes. Von Osten.
