Artikel: Ausgrabungen in Kaiseraugst im Jahre 2014

Ausgrabungen in Kaiseraugst im Jahre 2014

Cédric Grezet

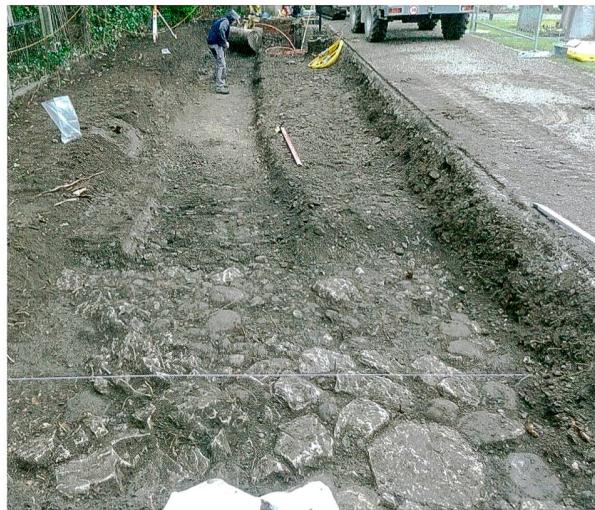
Abb. 6: Kaiseraugst AG, Neubau Urnenwand (Grabung 2014.002). Straßenunterbau aus Kalksteinplatten an MR 1 und MR 2; im oberen Bildbereich der helle, ältere Strassenkoffer. Blick von Norden.

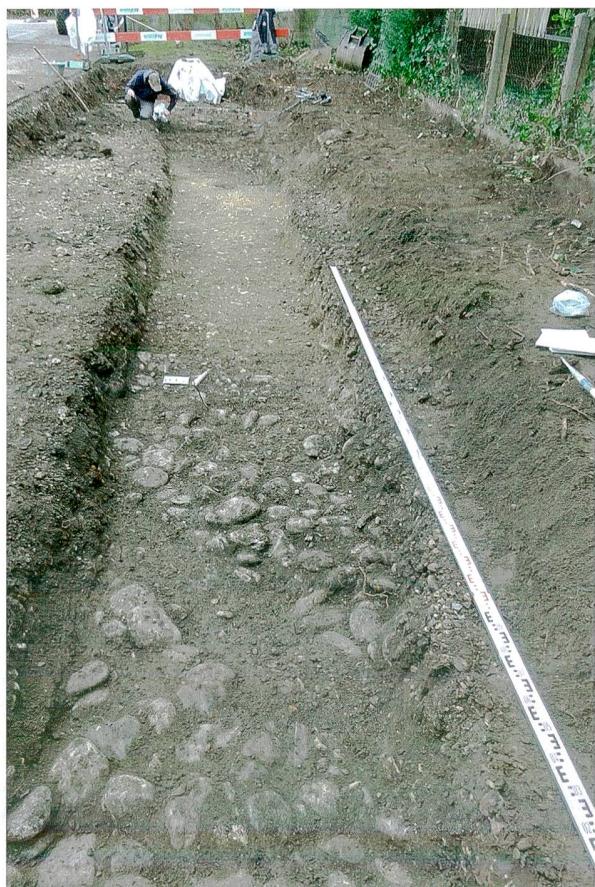
Abb. 7: Kaiseraugst AG, Neubau Urnenwand (Grabung 2014.002). Portikusunterbau und Portikusmauer MR 4; im oberen Bildbereich der helle, ältere Strassenkoffer. Blick von Süden.

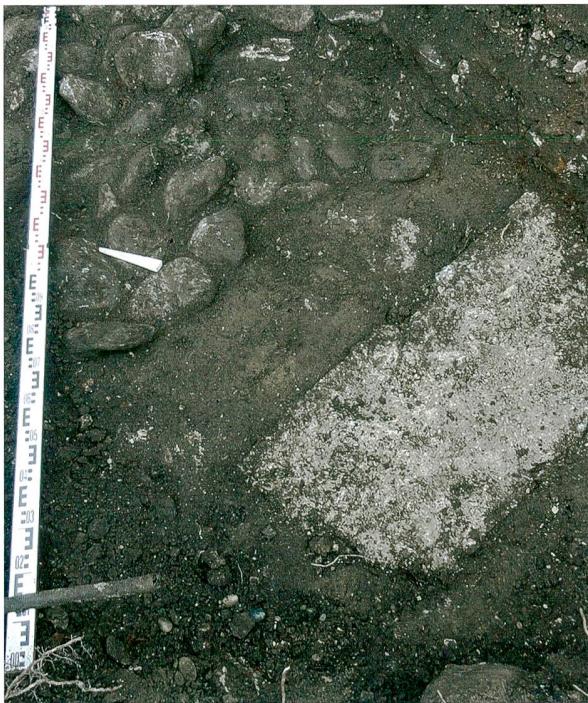
Abb. 8: Kaiseraugst AG, Neubau Urnenwand (Grabung 2014.002). Strassenrandbebauung mit MR 3 und Portikusunterbau. Blick von Westen.

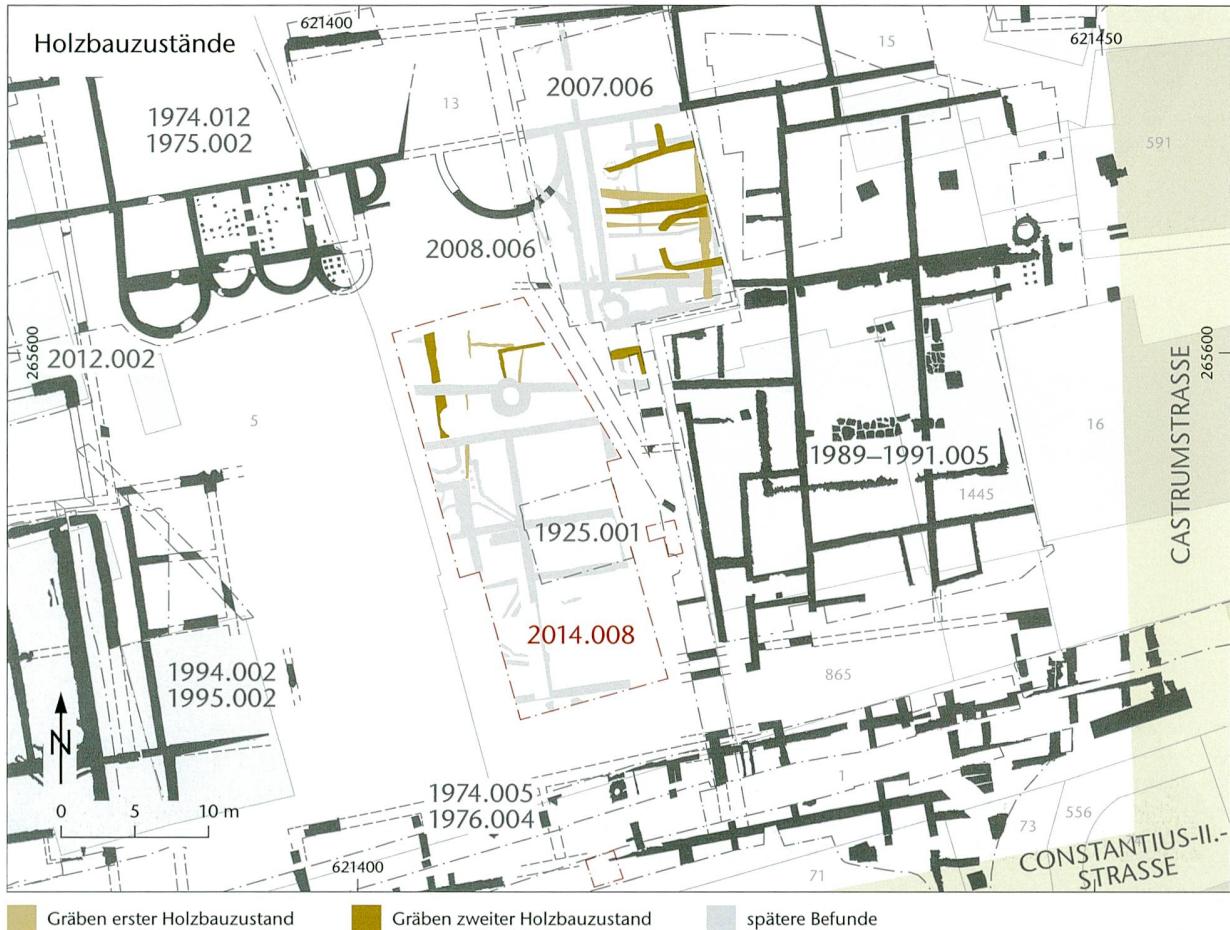
Abb. 19: Kaiseraugst AG, Umbau Dorfstrasse 29 (Grabung 2014.008). Plan mit Darstellung der beiden Holzbauzustände in der diesjährigen Grabung und der Grabung 2007.006 «EFH Schmid Meyer». M 1:500.

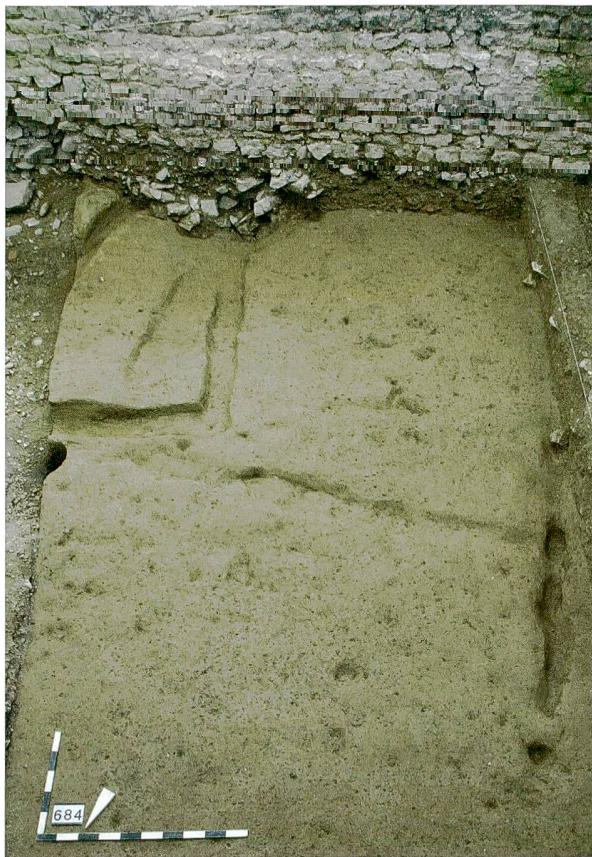
Abb. 20: Kaiseraugst AG, Umbau Dorfstrasse 29 (Grabung 2014.008). Die geleerten Gräbchen aus den Holzbauzuständen. Die beiden unterschiedlichen Orientierungen sind gut erkennbar. Blick von Norden.

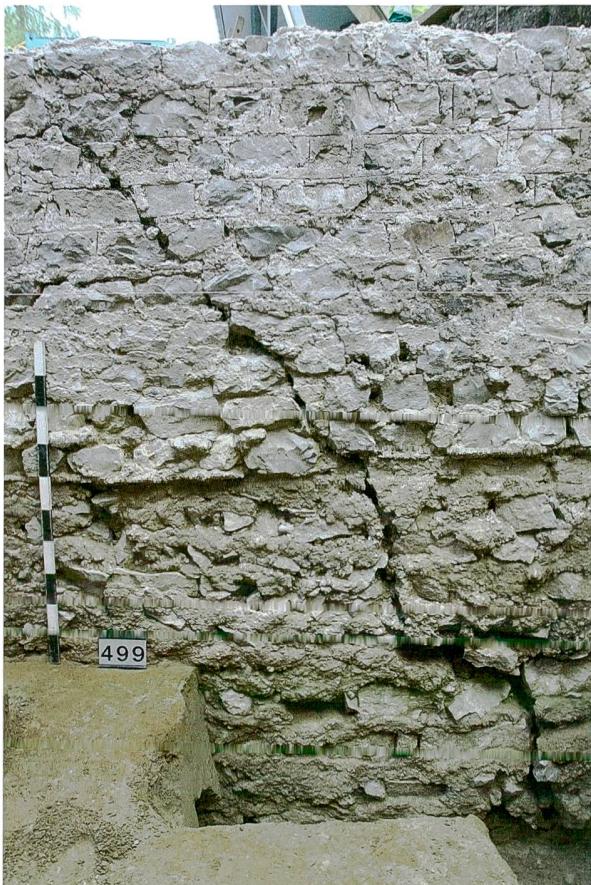
Abb. 22: Kaiseraugst AG, Umbau Dorfstrasse 29 (Grabung 2014.008). Ansicht von MR 10 mit gemörteltem Fundament. Das obere Mauerwerk wurde sorgfältig mit Fugenstrich ausgeführt. Blick von Norden. Schnurhöhe: 266,40 m ü. M.

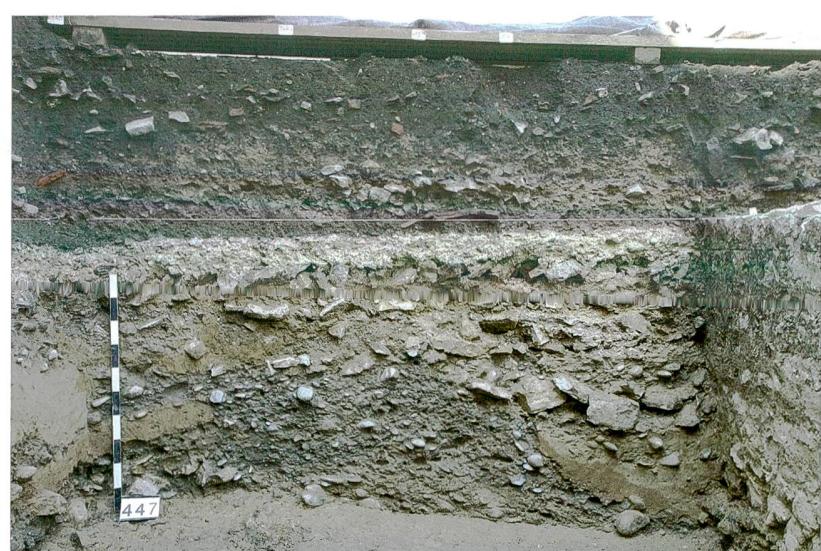
Abb. 23: Kaiseraugst AG, Umbau Dorfstrasse 29 (Grabung 2014.008). Teil des Profils P6, der u. a. die mächtigen Bauplanien im grossen Steingebäude zeigt. Darauf liegt der gut erhaltene Mörtelgussboden südlich von MR 10. Blick von Osten. Schnurhöhe: 267,00 m ü. M. Zur Lage des Profils P6 vgl. Abb. 21.

Kalkbruchsteinen und -abschlägen sowie Mörtellinsen durchzogen. Es scheint sich um Aushubmaterial der Fundamentgräben zu handeln, die in weiteren Arbeitsschritten kurzfristig als Bauhorizonte benutzt wurden, bevor das Material gegen die errichteten Mauern planiert wurde. Die Bauplatten weisen eine Mächtigkeit von bis zu 1,10 m auf (Abb. 23).

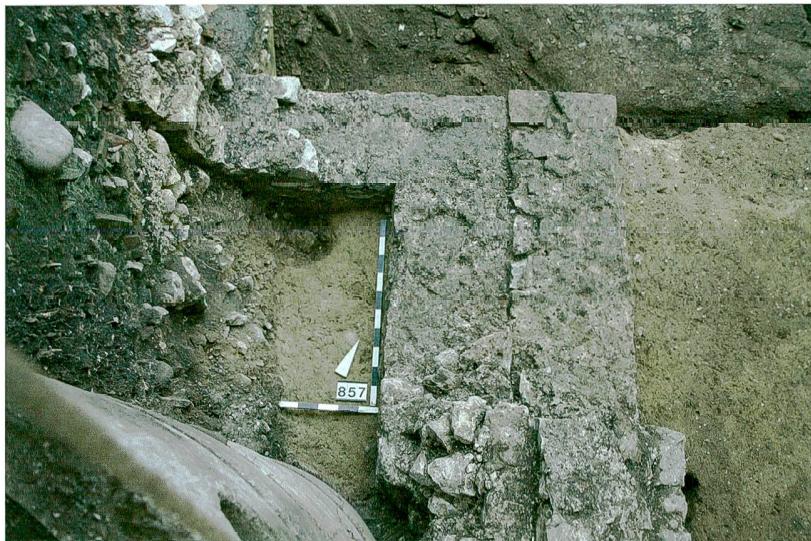
Abb. 24: Kaiseraugst AG, Umbau Dorfstrasse 29 (Grabung 2014.008). Blick von Süden auf die Ecke MR 12/MR 18, links im Bild. MR 13 wurde an MR 18 vorgeblendet, rechts im Bild.

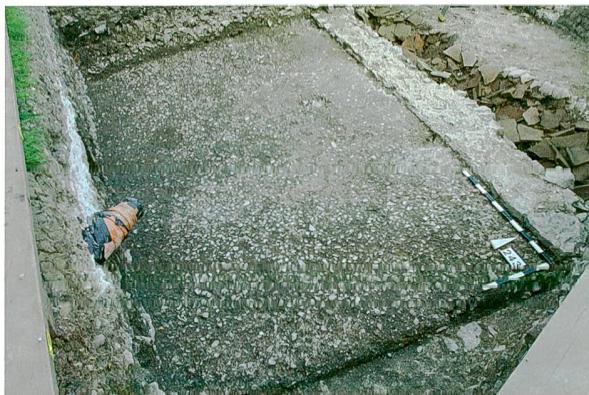
Abb. 25: Kaiseraugst AG, Umbau Dorfstrasse 29 (Grabung 2014.008). Gut erhalten, massiver Mörtelgussboden südlich von MR 10. Rechts neben dieser Mauer ist ein mit grossteiligen Ziegelfragmenten verfüllter Graben zu sehen. Blick von Südosten.

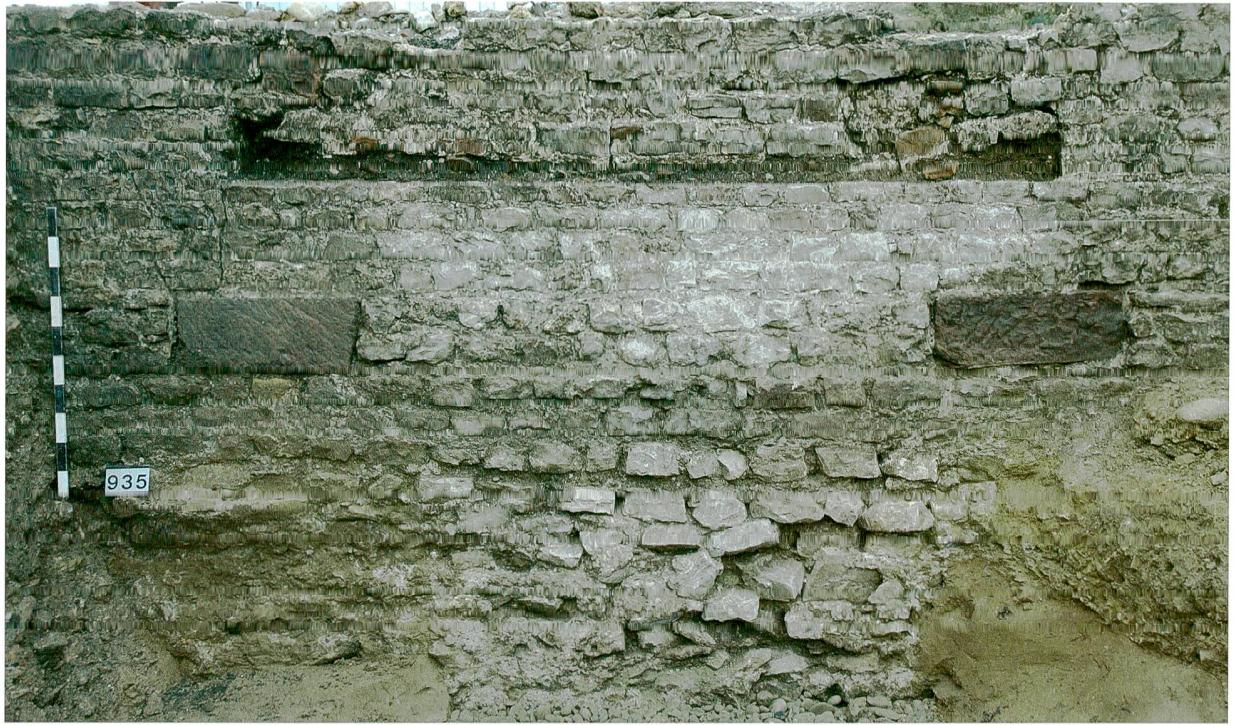
Abb. 26: Kaiseraugst AG, Umbau Dorfstrasse 29 (Grabung 2014.008). Südansicht von MR 45 und den darüberliegenden, jüngeren Mauern: Die roten Sandsteinblöcke markieren den Ein- oder Durchgang, der später mit MR 64 zugemauert wurde. Darüber liegt das Negativ einer Holzschwelle, die im 3. Jahrhundert in MR 63 einen Durchgang an der gleichen Stelle bildet. Eine spätantike Mauer (MR 26) nützt die älteren Mauern als Fundament, wobei der zweite Durchgang (MR 44) wieder zugemauert wurde. Blick von Norden. Schmурhöhe: 267,00 m ü. M.

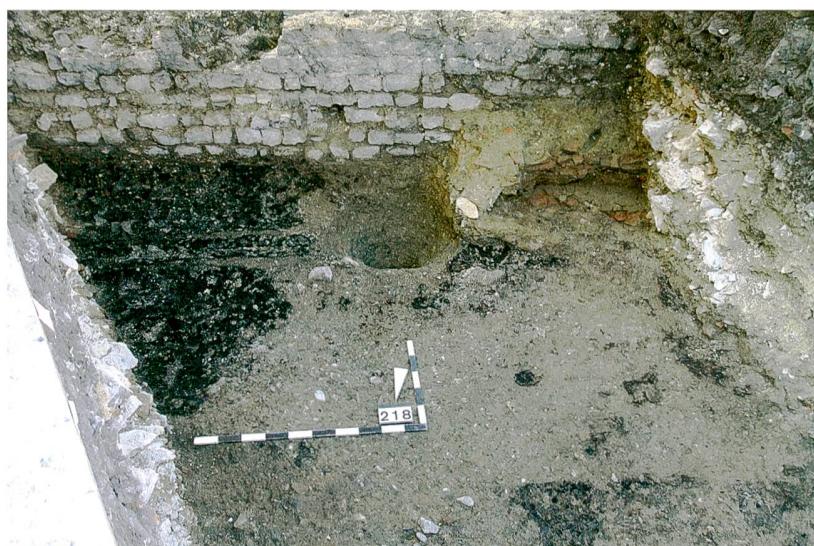
Abb. 31: Kaiseraugst AG, Umbau Dorfstrasse 29 (Grabung 2014.008). Reste von verkohlten Brettern des Holzbodens. In einer zweiten Phase wurde Feuerstelle 3 (oben rechts) darüber errichtet. Blick von Norden.

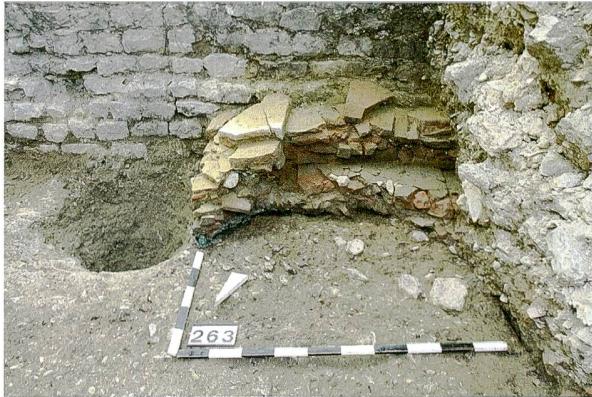
Abb. 32: Kaiseraugst AG, Umbau Dorfstrasse 29 (Grabung 2014.008). Feuerstelle 3 von Norden. Der verkohlte Holzboden aus der ersten Phase ist unter der Feuerstelle gut sichtbar.

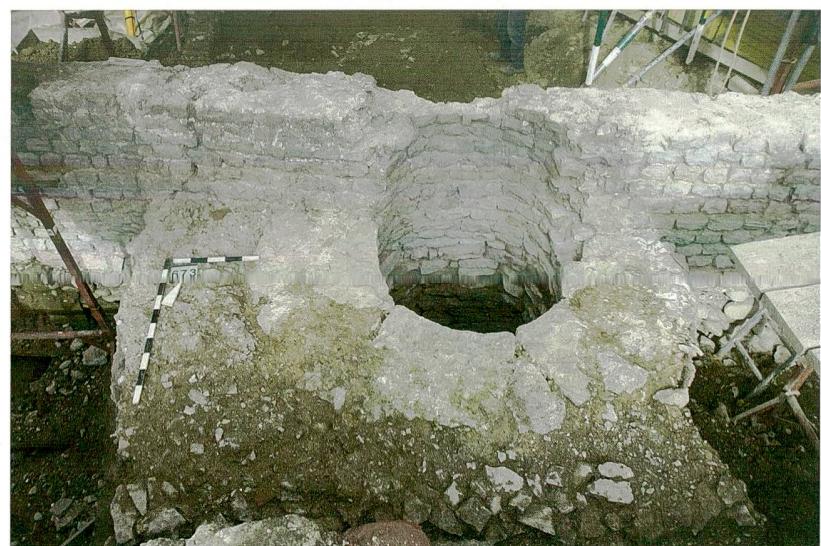
Abb. 33: Kaiseraugst AG, Umbau Dorfstrasse 29 (Grabung 2014.008). Der neue, breit ausgeführte Sodbrunnenkranz MR 17 sowie MR 3. Blick von Süden.

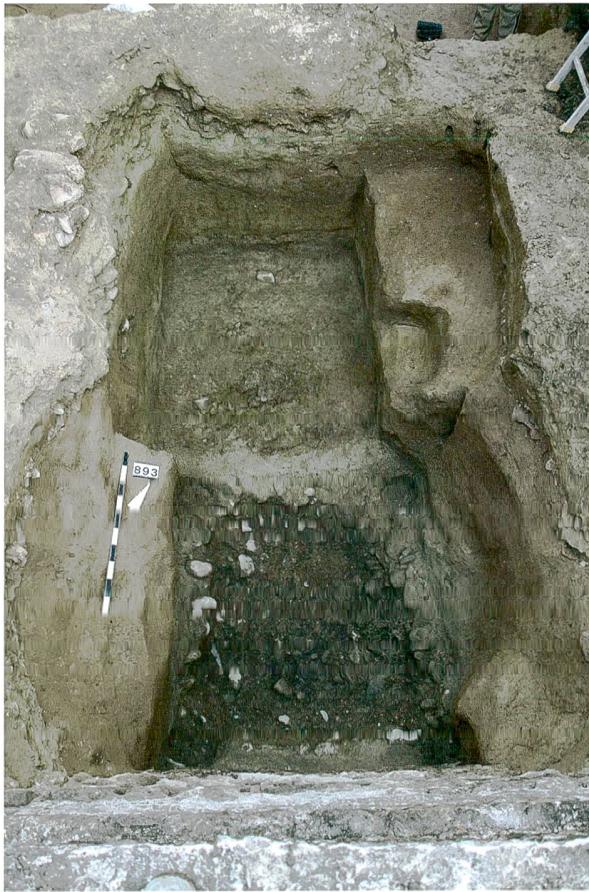
Abb. 34: Kaiseraugst AG, Umbau Dorfstrasse 29 (Grabung 2014.008). Rechteckige Kellergruben nördlich der Zumauerung MR 64. Blick von Süden.

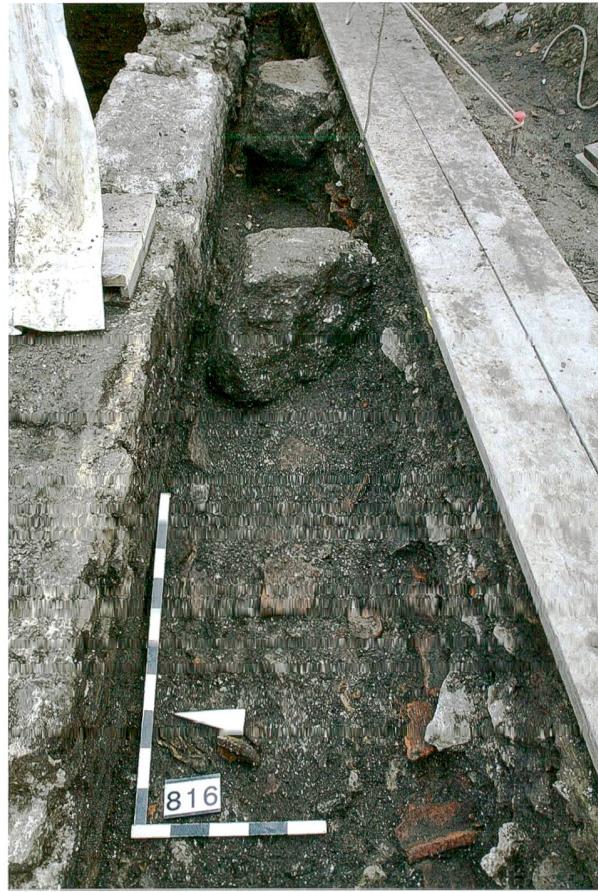
Abb. 35: Kaiseraugst AG, Umbau Dorfstrasse 29 (Grabung 2014.008). Die grossen Steine südlich von MR 63 sind eventuell als Säulenfundamente zu interpretieren. Blick von Westen.

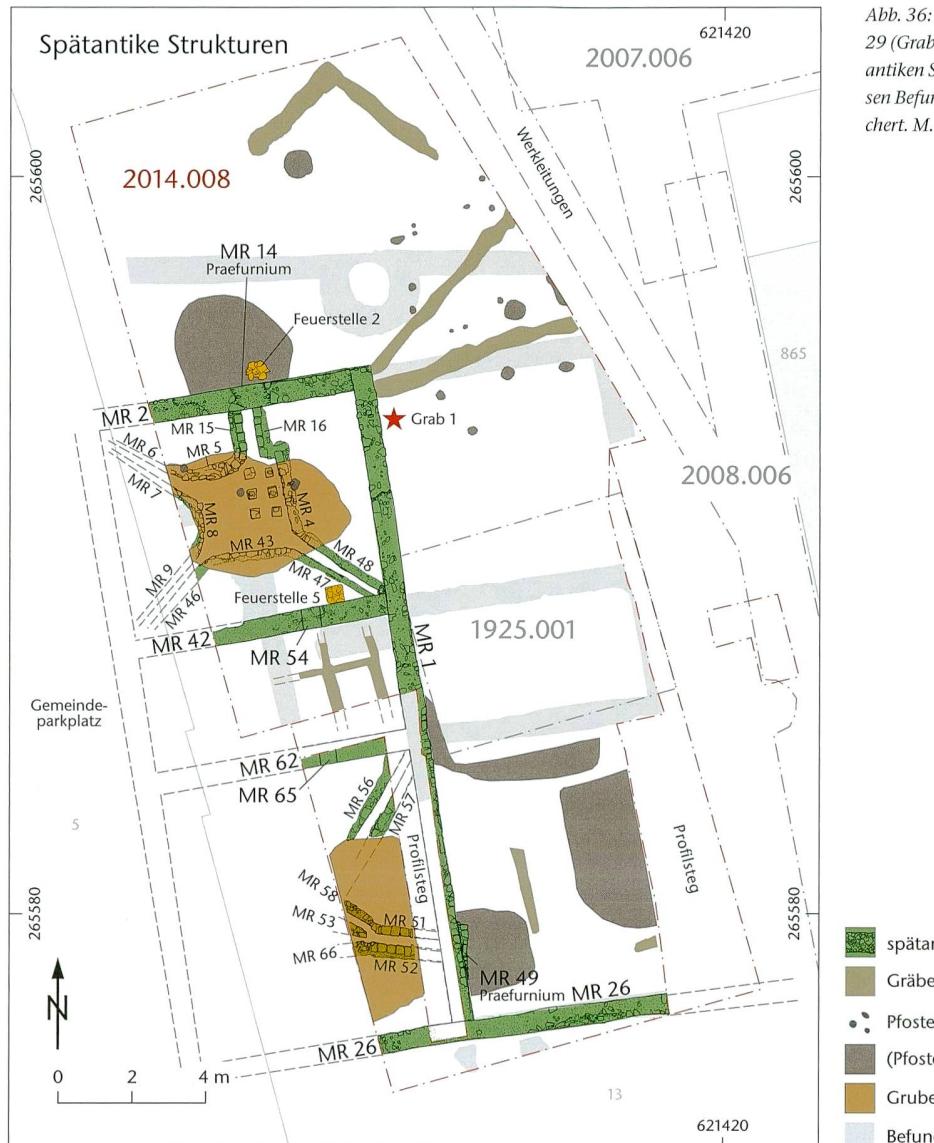
Abb. 36: Kaiseraugst AG, Umbau Dorfstrasse 29 (Grabung 2014.008). Plan mit den spätantiken Strukturen. Die Zuordnung von gewissen Befunden in die Kastellzeit ist nicht gesichert. M. 1:200.

Mit Ausnahme der Bereiche eines in Stein errichteten, grösseren Gebäudes (Abb. 36)⁵² ist auf der ganzen Grabungsfläche eine mehr oder weniger mächtige Schuttplanie beobachtet worden. Sie reichte bis zu den Abbruchkronen der älteren Häuser, oder besser gesagt, diese Mauern wurden bis auf dieses Niveau abgebrochen und einplaniert. Der starke Kalkmörtelanteil in den Planien deutet auf ausgelesenen Mauerschutt hin (Abb. 37). Diese Arbeiten dürften wohl im Zusammenhang mit den Terrassierungen für den Kastellbau stehen. Das Fundmaterial daraus reicht bis um die Jahrhundertwende des 3. zum 4. Jahrhundert, wobei aber die älteren Funde aus den ersten drei Vierteln des 3. Jahrhunderts stark dominieren⁵³.

Obwohl die noch nicht angesprochenen Gräben und Gruben auf Abbildung 36 allesamt in die mächtigen spätantiken Schuttplanien eingreifen, ist nicht klar, von wo genau in der *dark earth* sie abgetieft wurden. Speziell erwähnen kann man noch die beiden Gräben im Norden der Grabungsfläche, die einen rechten Winkel bilden; sie sind mit 0,50–0,90 m zu breit, um als Balkengräbchen eines Gebäudes gedient zu haben. Obwohl sie zusammen mit dem zur spätantiken Gebäudeecke MR 1/MR 2 schrägen Graben einen kohärenten Grundriss ergeben würden, haben diese Gräben nichts miteinander zu tun.

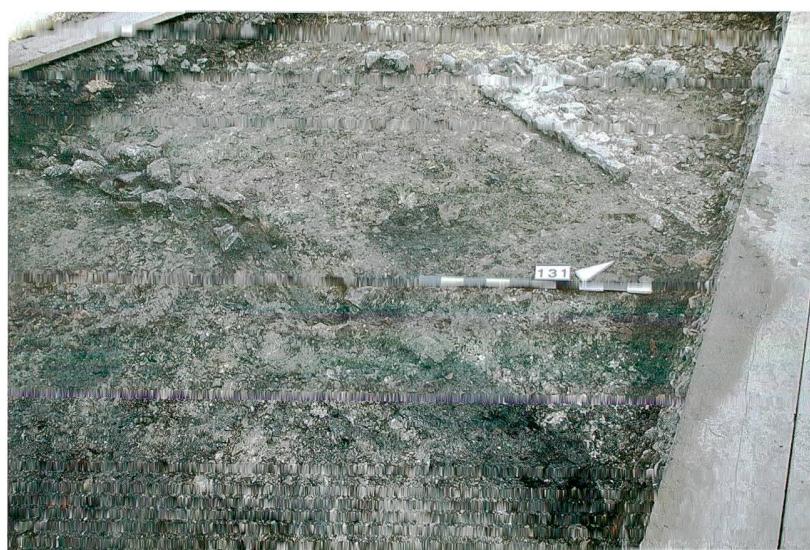
Abb. 37: Kaiseraugst AG, Umbau Dorfstrasse 29 (Grabung 2014.008). Blick von Südosten auf die Schüttplaniere zur Gelände vorbereitung für das Kastell. Die Mauern (hier MR 3) wurden bis auf dieses Niveau abgerissen. Zwei Strukturen wurden in diesen Schutt eingetieft; im Vordergrund ein dunkel verfärbter und im Hintergrund ein mit Kalksteinen verfüllter Graben.

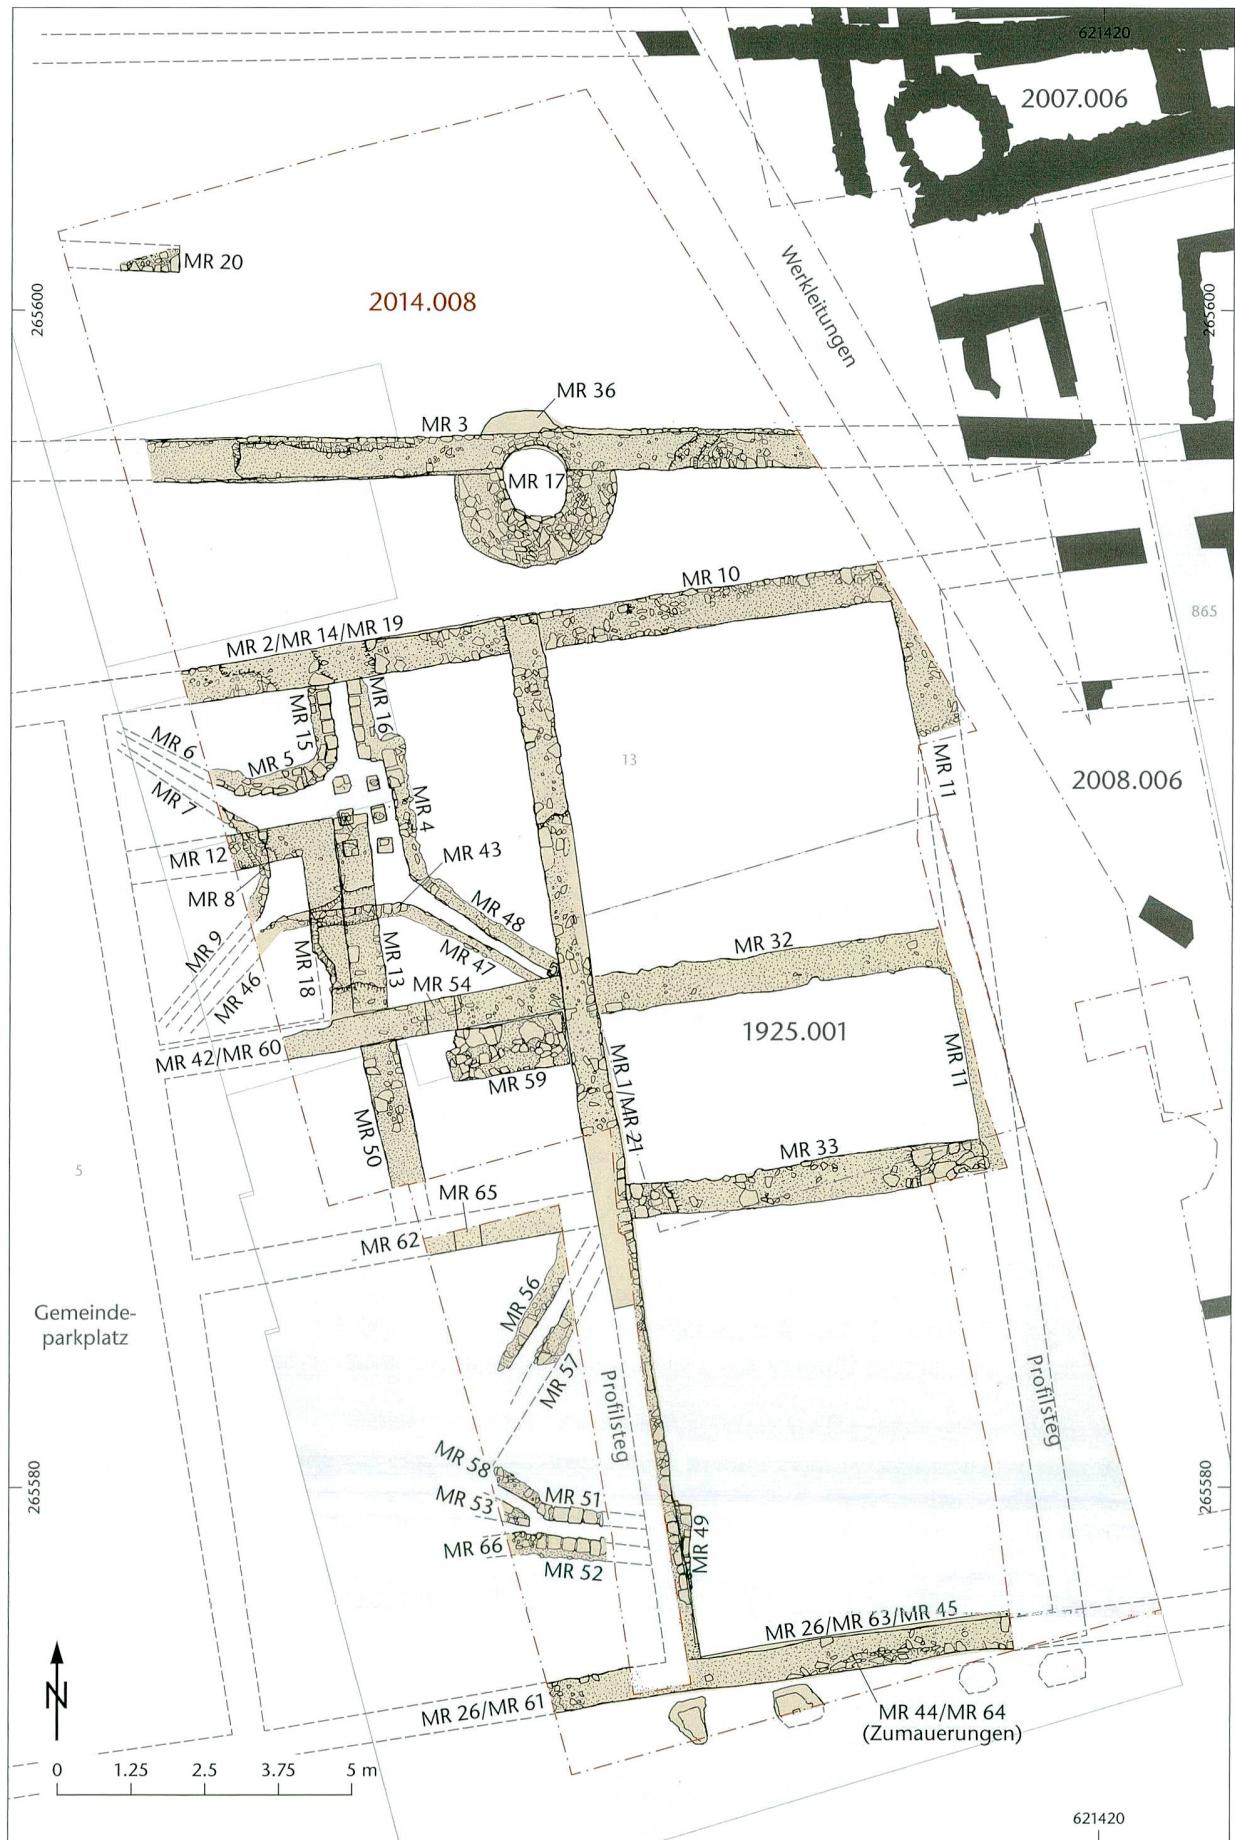
Abb. 38: Kaiseraugst AG, Umbau Dorfstrasse 29 (Grabung 2014.008). Mauerplan. M. 1:125.

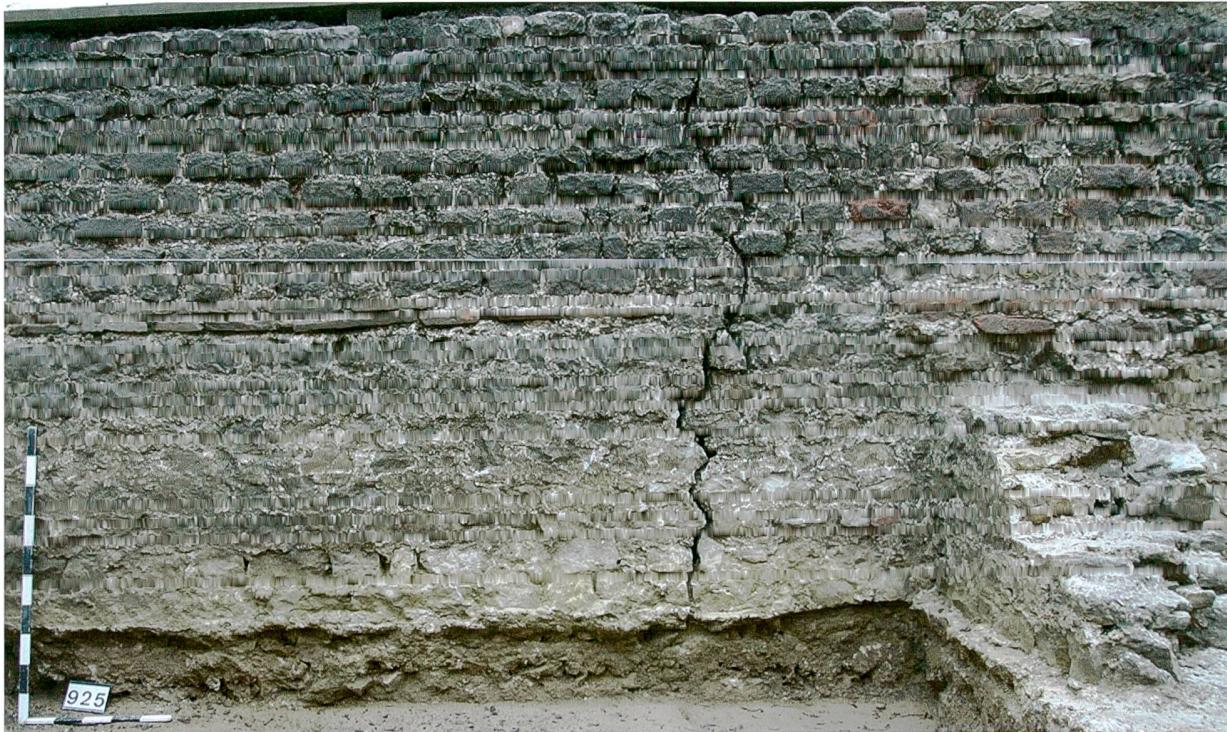
Abb. 39: Kaiseraugst AG, Umbau Dorfstrasse 29 (Grabung 2014.008). Blick von Osten auf das Osthaupt von MR 1/MR 21. Die beiden Mauern werden hier durch ein- bis zweilagiges Ziegelband als Ausgleichslage für die spätantike MR 1 getrennt. Durch beide Mauern verläuft ein ausgeprägter Riss, der auf statische Probleme hinweist. Unten rechts MR 33, die mit MR 21 im Verband steht. Schnurhöhe 267,10 m ü. M.

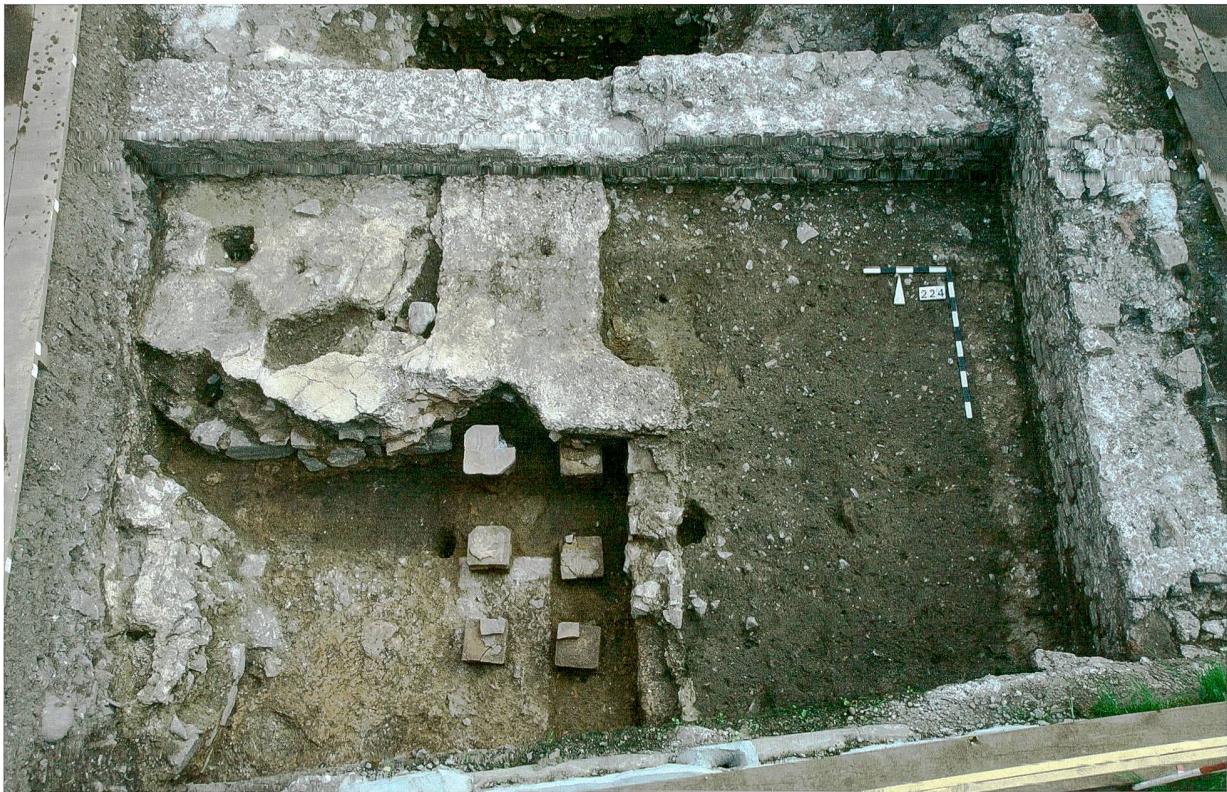
Abb. 41: Kaiseraugst AG, Umbau Dorfstrasse 29 (Grabung 2014.008). Blick von Süden in den nördlichen Raum des spätantiken Gebäudes. Der Heizkanal/Hauptkanal MR 15/MR 16 ist mit dem darüberliegenden Mörtelgussboden vollständig erhalten. Er mündet in die hypokaustförmige Verteilkammer mit noch sechs vorhandenen, regelmässig angeordneten Hypokaustpfeilern. Links im Bild sind die Ansätze von zwei Seitenkanälen (MR 6/MR 7 und MR 9) zu sehen. Oben links bilden viele feine Mörtelschichten eines Mischplatzes den Boden. An MR 2 haftet hier noch ein beigegegrauer Verputz. Im rechten Teil sind wir unter dem Bodenniveau, wo die verfüllten Mauergräben entlang von MR 1 und MR 2 zu beobachten sind. Einige Pfostenlöcher in und um die Verteilkammer zeugen von späteren Umnutzungen.

ben. Die *area* besteht aus einer feinen Schicht des oben erwähnten, sehr lehmigen Mörtels und weist keinen Unterbau auf (Abb. 41). Auf dieser Schicht sind in regelmässigen Abständen Hypokaustpfeiler angeordnet, die aus vermörtelten, quadratischen Platten zusammengesetzt sind⁶¹. Die Wände MR 4, MR 8 und MR 43 der Hypokaustkammer sowie die Seitenkanäle bestehen aus mit Mörtel gebundenen Kalksteinen von für Mauern üblicher Grösse. In MR 5 hingegen sind auch zwei grössere Buntsandsteinfragmente eingebaut worden. Der Seitenkanal MR 47/MR 48 führt in die südöstliche Ecke des Raums (Abb. 42), während der Ansatz von zwei anderen Seitenkanälen in nordwestliche Richtung

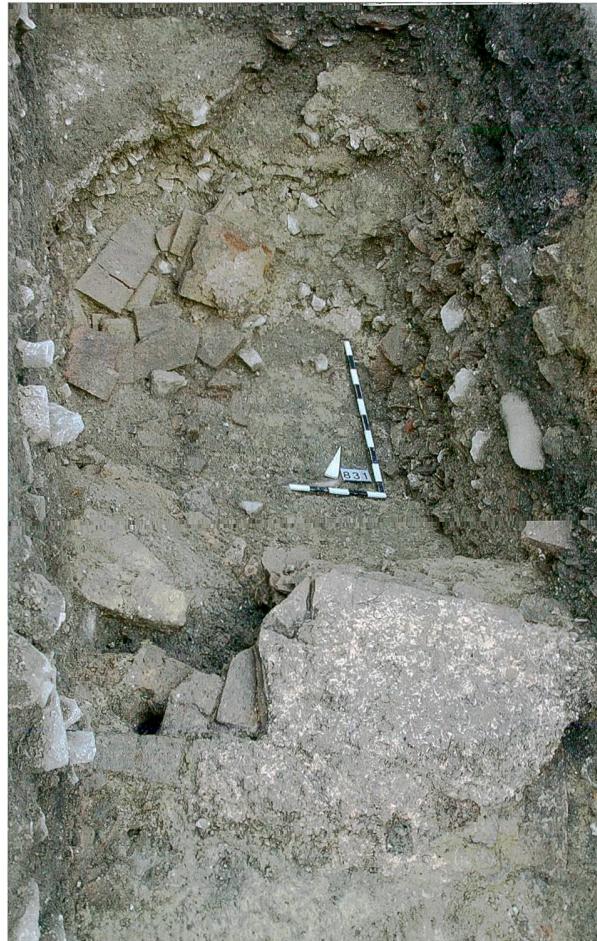
Abb. 44: Kaiseragst AG, Umbau Dorfstrasse 29 (Grabung 2014.008). Teile des südlichen Raums des spätantiken Gebäudes. Die Kanalheizungen wurden durch eine grosse Grube (Bildmitte) partiell zerstört. Man kann grossteilige Elemente der Kanalabdeckungen erkennen. Unten und oben im Bild ist der Lehmboden zu sehen. Der Ziegelmehlzuschlag des Mörtelgussbodens über dem Heizkanal/Hauptkanal MR 51/MR 52 ist gut zu erkennen. Der vollständig erhaltene Kanal mündet links in eine Kanalabzweigung. Oben im Bild sind noch letzte Reste des Seitenkanals MR 56/MR 57 vorhanden. Blick von Süden.

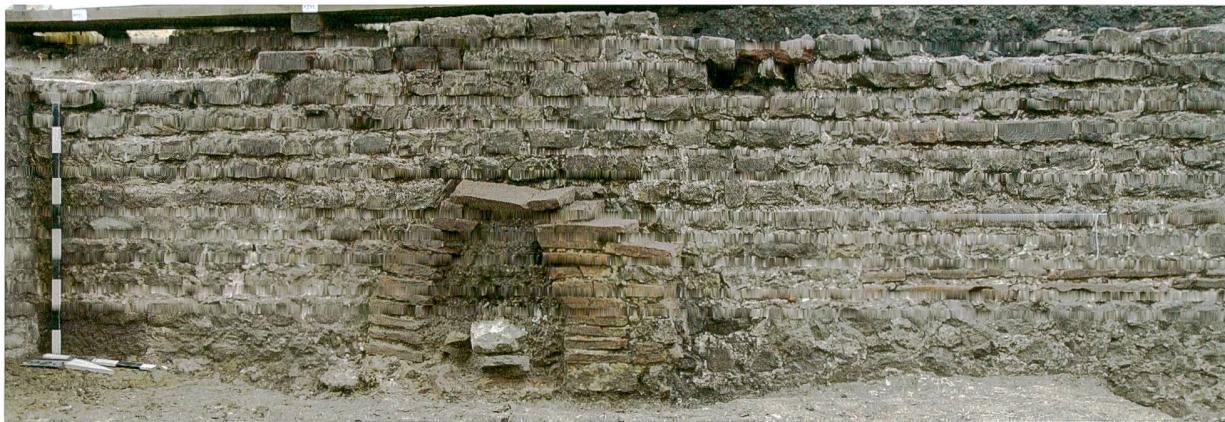
Abb. 45: Kaiseraugst AG, Umbau Dorfstrasse 29 (Grabung 2014.008). Blick von Osten auf das Osthaupt von MR 21, die darüberliegende MR 1 und das Praefurnium MR 49. Schnurhöhe 267,10 m ü. M.

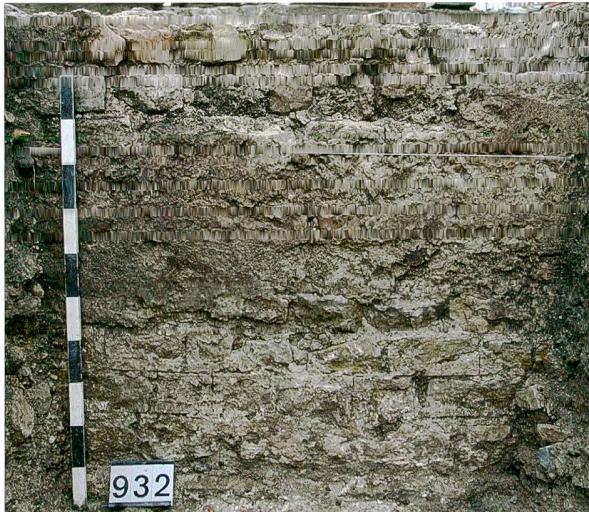
Abb. 46: Kaiseraugst AG, Umbau Dorfstrasse 29 (Grabung 2014.008). Blick von Norden auf das Nordhaupt von MR 61/MR 26. Die mit Fugenstrich ausgeführte, mittelkaiserzeitliche MR 61 dient der spätantiken MR 26 als Fundament. Die Unterkante des graubraunen Verputzes gibt das Bodenniveau im südlichen Raum des kastellzeitlichen Gebäudes an.

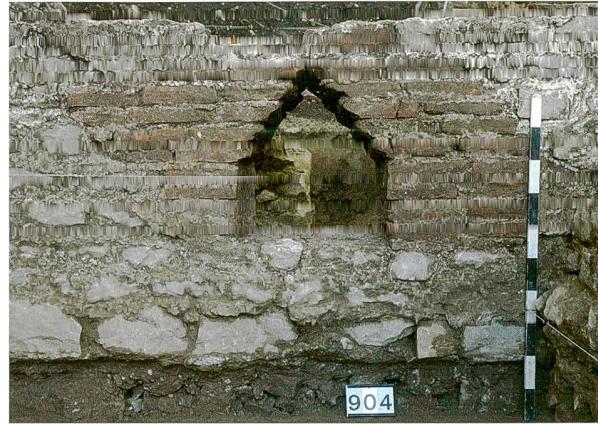
Abb. 47: Kaiseraugst AG, Umbau Dorfstrasse 29 (Grabung 2014.008). Die sehr sorgfältig ausgeführte Öffnung MR 54 unbekannter Funktion. Schön zu sehen ist, wie die Abbruchkrone der mittelkaiserzeitlichen MR 60 zur Öffnung hin immer tiefer liegt. Die mit Ziegelplatten gebaute Öffnung MR 54 wurde gleichzeitig mit der spätantiken MR 42 errichtet. Blick von Norden.

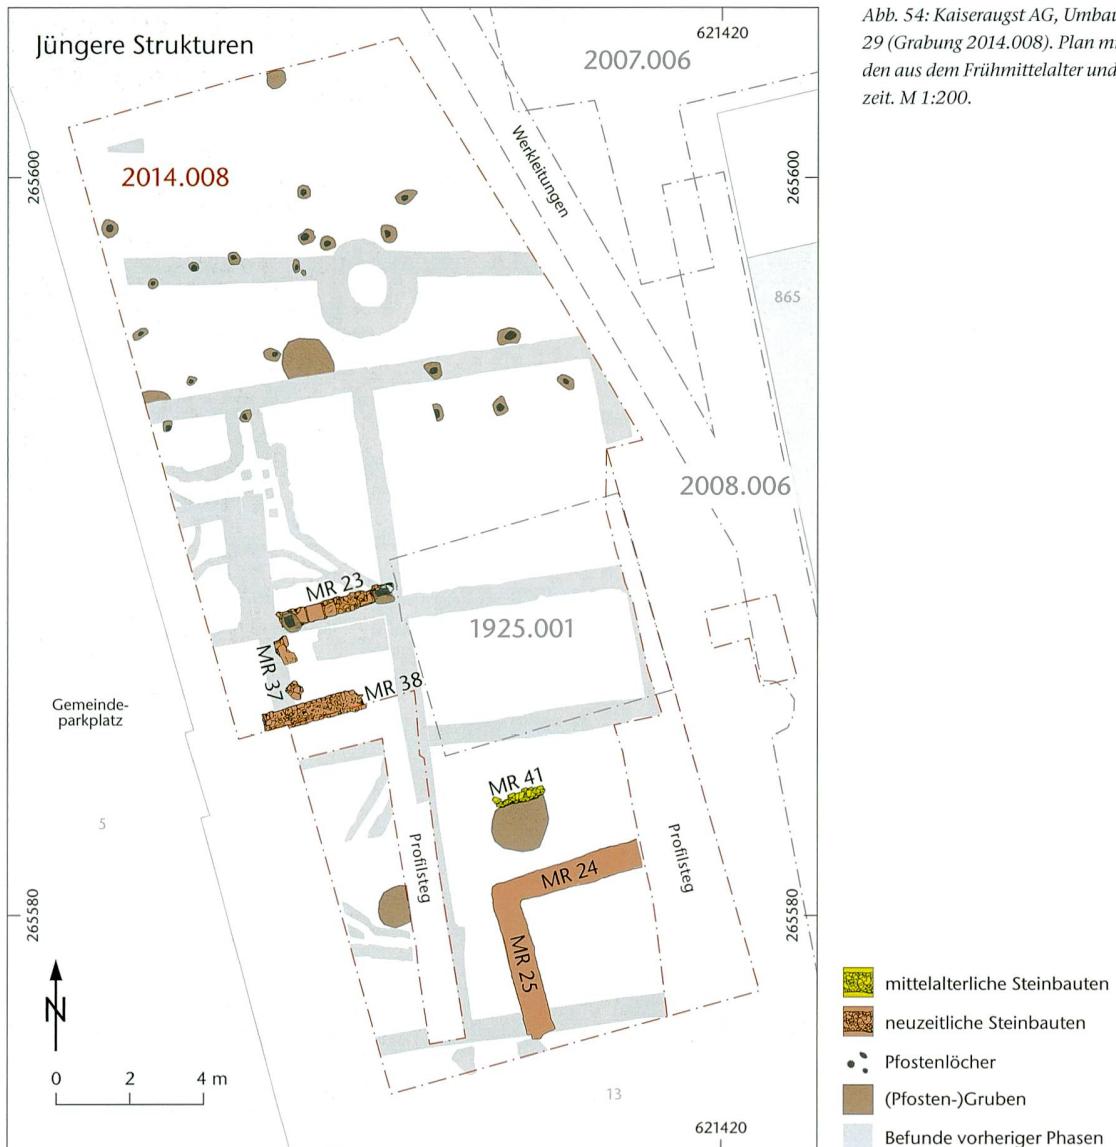
Abb. 54: Kaiseraugst AG, Umbau Dorfstrasse 29 (Grabung 2014.008). Plan mit den Befunden aus dem Frühmittelalter und aus der Neuzeit. M 1:200.

Die Zeitstellung einer weiteren, im Grundriss mehr oder weniger runden Grube etwas weiter südwestlich ist nicht bekannt (Abb. 54). Aufgrund ihrer stratigrafischen Lage muss sie jedoch neuzeitlich oder gar modern sein. Die Verfüllungen dieser kesselförmigen Grube bestanden ebenfalls aus aschehaltigem Material und verbrannten Elementen.

Schliesslich zeugen die Mauern MR 23, MR 37 und MR 38 unter und nördlich des Ökonomieteils des abgerissenen Hauses von einem Anbau an ein neuzeitliches Gebäude (Abb. 54). Die einplanierte verbrannte Fachwerkwand gehört zum massiven Fundament MR 38 und ist wohl dem gleichen Bau zuzuordnen (Abb. 57). Die Fundamente MR 24 und MR 25, sehr

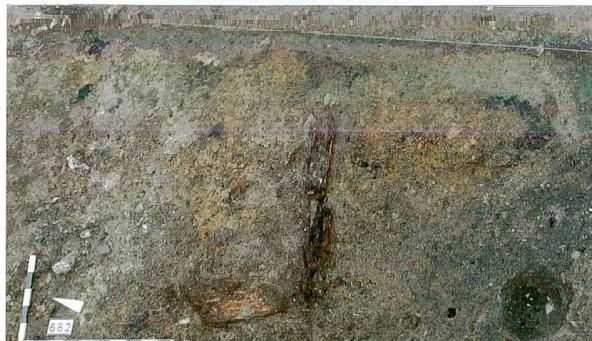
Abb. 57: Kaiseraugst AG, Umbau Dorfstrasse 29 (Grabung 2014.008). Einplanierte verbrannte Fachwerkwand aus der Neuzeit.

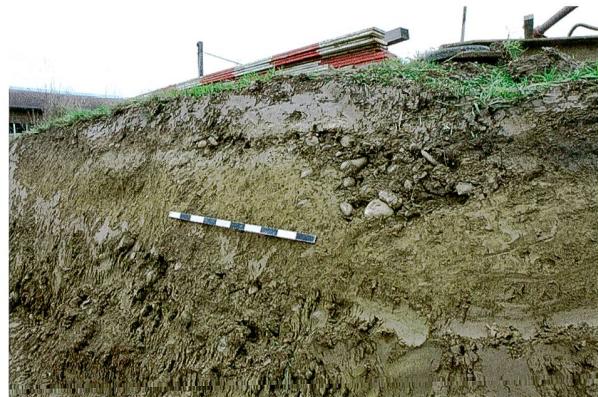
Abb. 69: Kaiseraugst AG, Roche Ostareal (Baubegleitung 2014.012). Profil P 1 in der östlichen Böschung des Areals mit Spuren des alten Wegs. Rechts ist der Randgraben gut erkennbar. Links davon sieht man die verschleifte Wegschotterung mit einer hellen Verdichtungszone darunter. Blick von Süden.

Direkt unter dem aktuellen Humus zeigte sich über eine Länge von etwa 3 m eine dünne, kiesige Schotterung (Abb. 69). Der südliche Wegrand wird von einem Graben begleitet. Gegen Norden ist die Schotterung verschleift und auslaufend, sodass keine Aussage über die Wegbreite gemacht werden kann. Unter der Wegschotterung ist in der darunterliegenden Lehmschicht eine kompakte Zone zu erkennen. Hier sind verstärkt Eisenoxydausfällungen zu beobachten. Teilsweise sind einzelne Kiesel in diese Schicht hinein gepresst.
