Zeitschrift: Jahresberichte aus Augst und Kaiseraugst
Herausgeber: Augusta Raurica
Band: 37 (2016)

Artikel: Ausgrabungen in Kaiseraugst im Jahre 2015
Autor: Grezet, Cédric
DOI: <https://doi.org/10.5169/seals-760327>

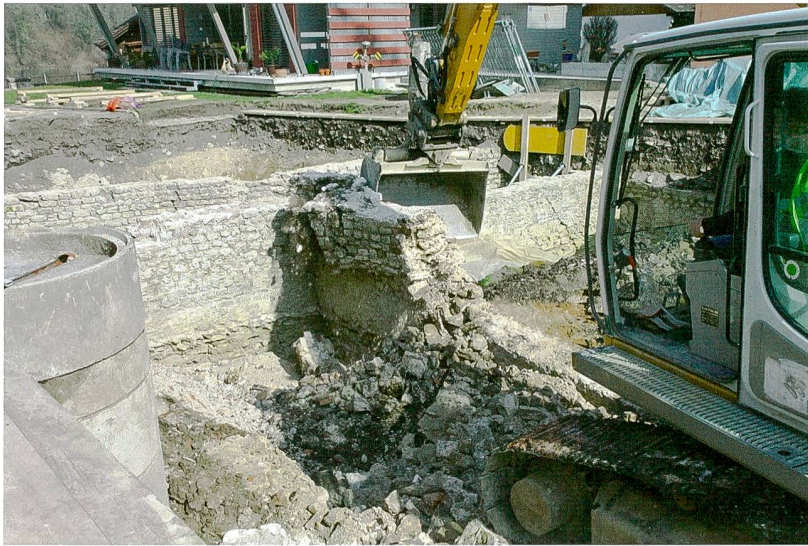
Abb. 3: Kaiseraugst AG, Baugrube Dorfstrasse 29 (Baubegleitung 2015.002). Maschineller Abbruch der römischen Mauern. Blick von Südwesten.

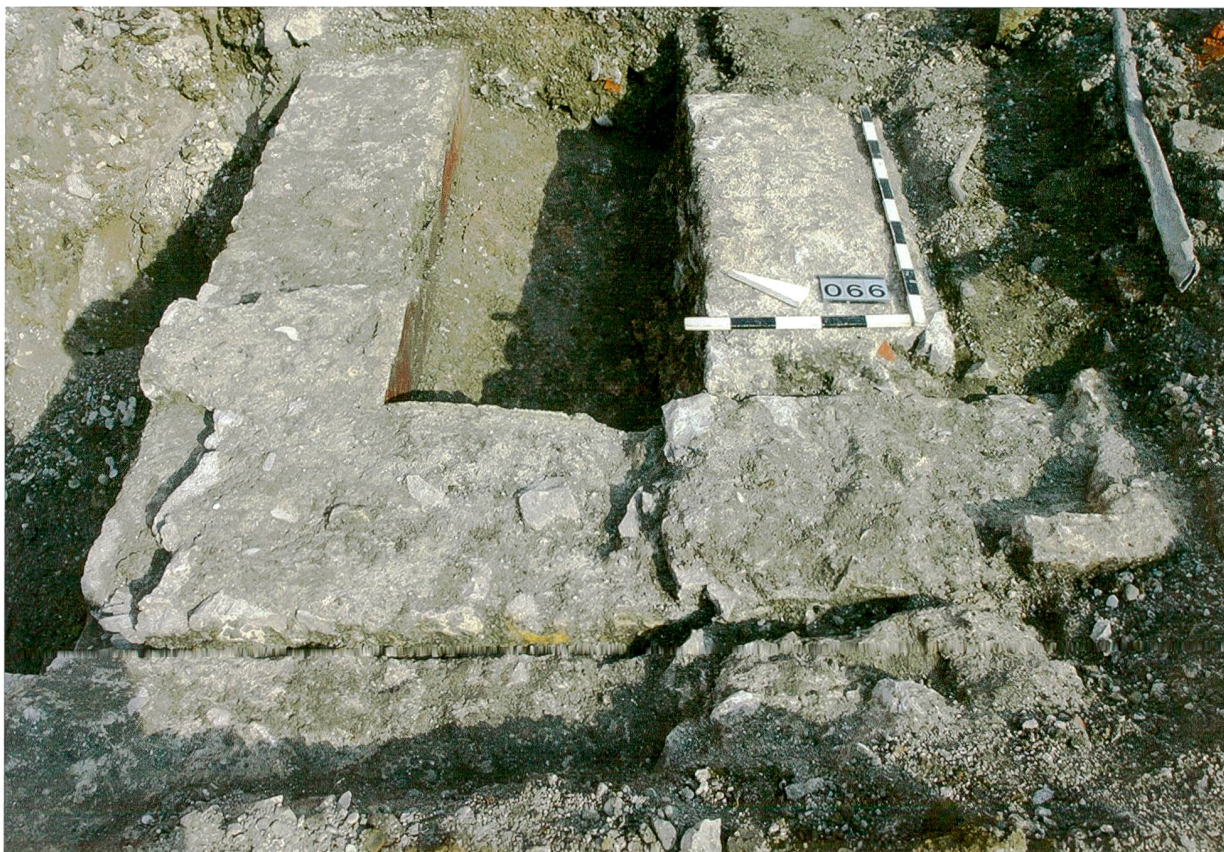
Abb. 9: Kaiseraugst AG, Baugrube Dorfstrasse 29 (Baubegleitung 2015.002). Der gegen MR 11 (unten links) angebaute Raum MR 72/MR 73 mit einer rot bemalten Sockelzone. Unten rechts ist die Abbruchkronen der spätantiken MR 26 und in deren Verlängerung nach oben die dazugehörige MR 74 zu sehen, die auf dem älteren Boden direkt aufliegt. Rechts im Bild sind noch einzelne Steine der spätantiken MR 75 vorhanden, für die MR 73 als Fundament wiederbenützt wurde. Blick von Westen.

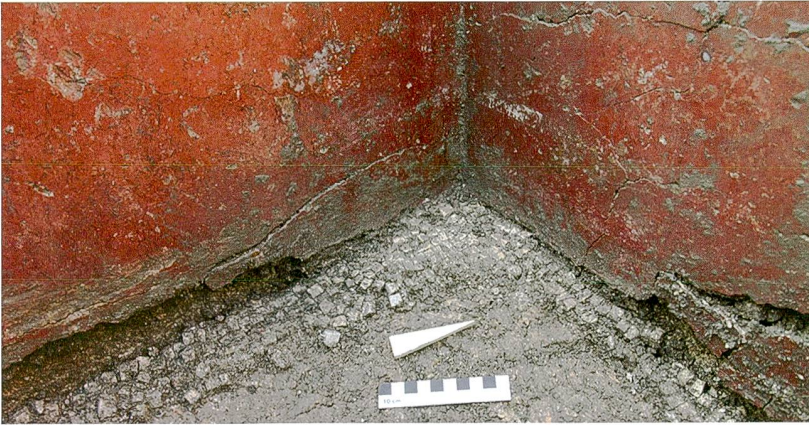
Abb. 15: Kaiseraugst AG, Baugrube Dorfstrasse 29 (Baubegleitung 2015.002). Detail der Ecke MR 72/MR 73 mit in situ erhaltenem Mosaik. Die rot bemalte Sockelzone zeigt einen horizontalen weissen Strich. Blick von Osten.

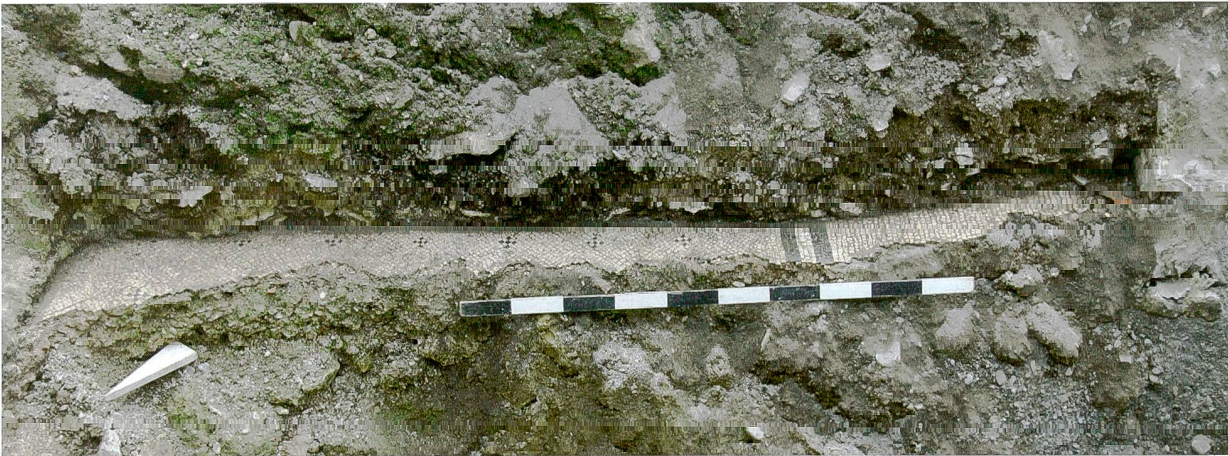
Abb. 16: Kaiseraugst AG, Baugrube Dorfstrasse 29 (Baubegleitung 2015.002). Freigelegtes Mosaik in der Baugrubenböschung. Rechts im Bild MR 73. Blick von Nordwesten.

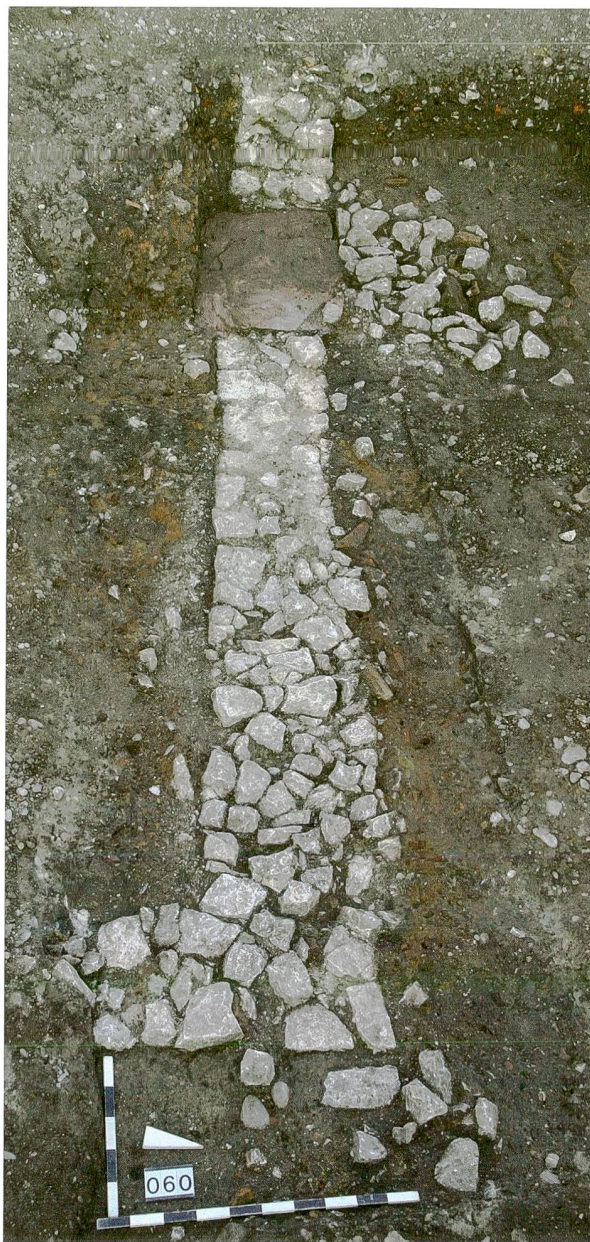
Abb. 46: Kaiseraugst AG, MFH Heidemurweg 28 (Grabung 2015.003). Südwestlich ausserhalb von Baugrube C oberflächlich freigelegte Mauern. Im Hintergrund das Aufgehende von MR 1 mit dem eingebauten grossen, roten Sandsteinquader. In der Fortsetzung die Ausgleichslage und das Fundament von MR 2, die mit MR 3 eine Ecke bildet. Blick von Osten.

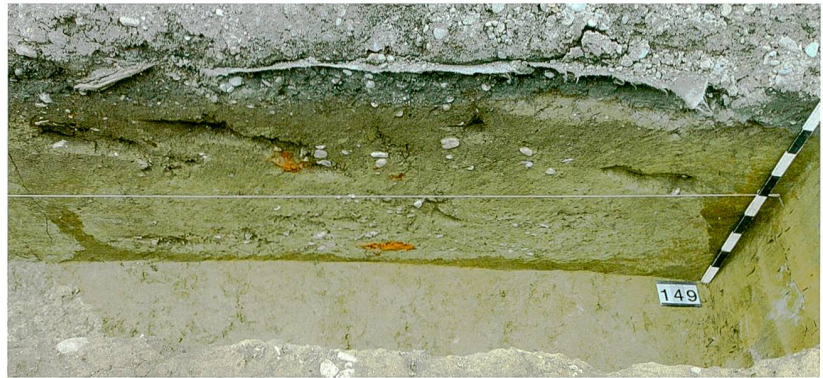
in Anbetracht des zu kleinen Aufschlusses unklar. Möglicherweise zeigt die Aufgabe dieses Grabens eine Friedhofserweiterung gegen Westen an¹⁵².

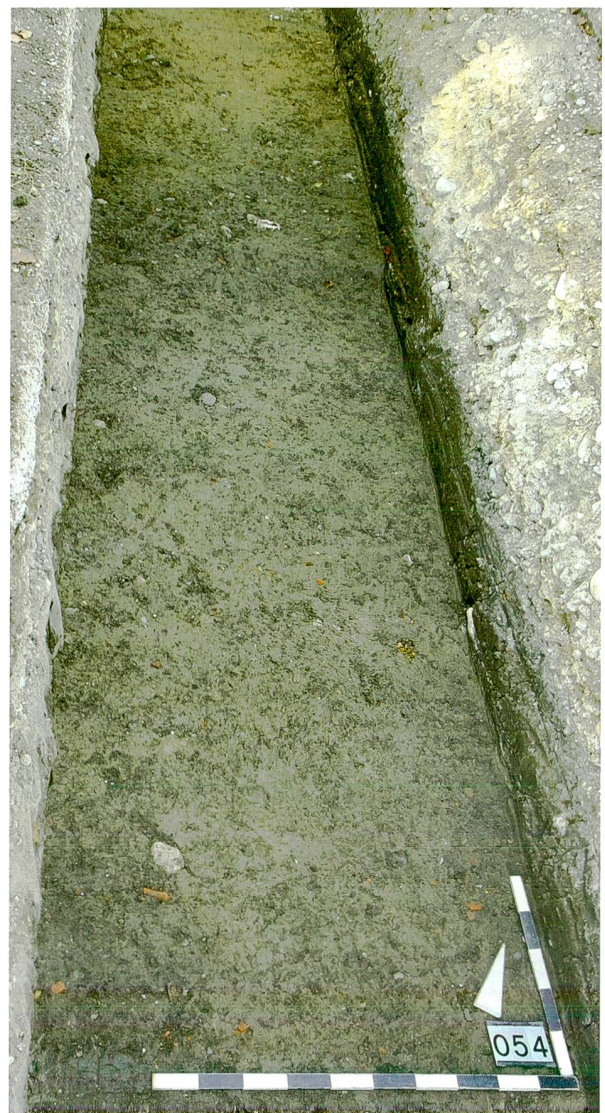
Abb. 57: Kaiseraugst AG, Sagerweg (Grabung 2015.014). Brandig feinschuttige Ustrina-Schicht. Vorne links die Verfüllung von Bustum Grab 9. Blick von Süden.
