**Zeitschrift:** Jahresberichte aus Augst und Kaiseraugst

**Herausgeber:** Augusta Raurica

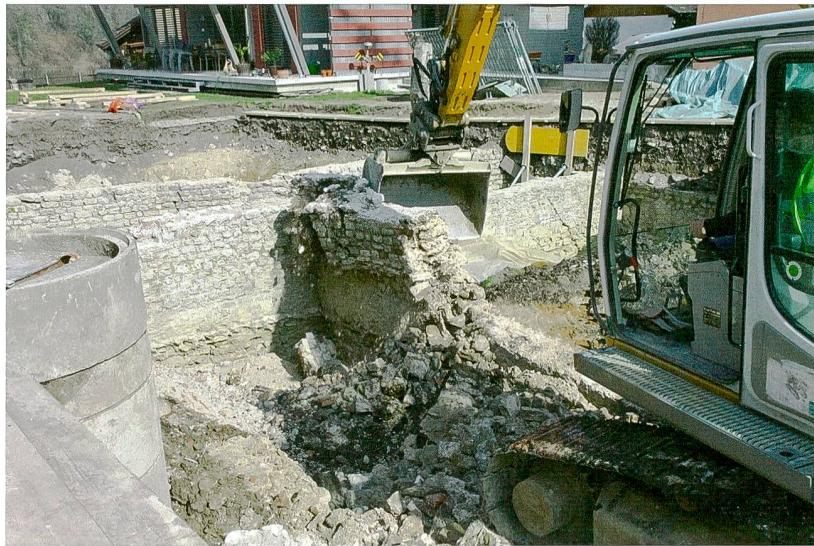
Abb. 3: Kaiseraugst AG, Baugrube Dorfstrasse 29 (Baubegleitung 2015.002). Maschineller Abriss der römischen Mauern. Blick von Südwesten.

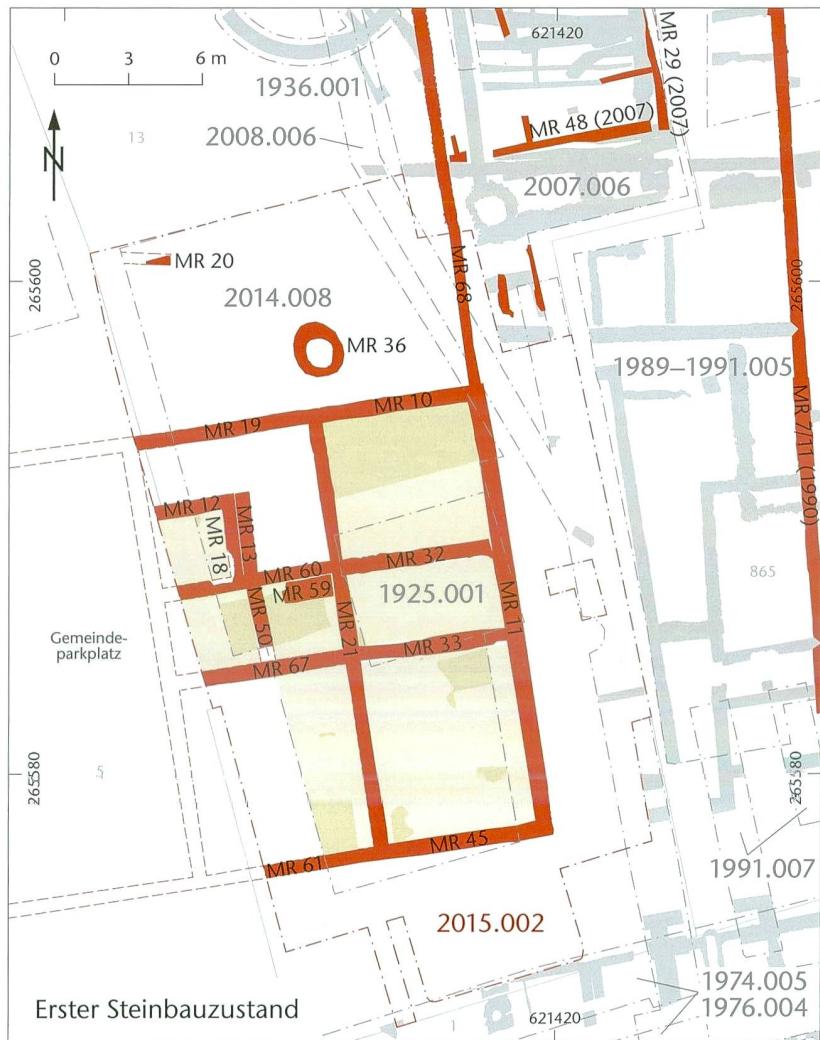
Abb. 4: Kaiseraugst AG, Baugrube Dorfstrasse 29 (Baubegleitung 2015.002). Plan des ersten Steinbauzustands. M. 1:300.

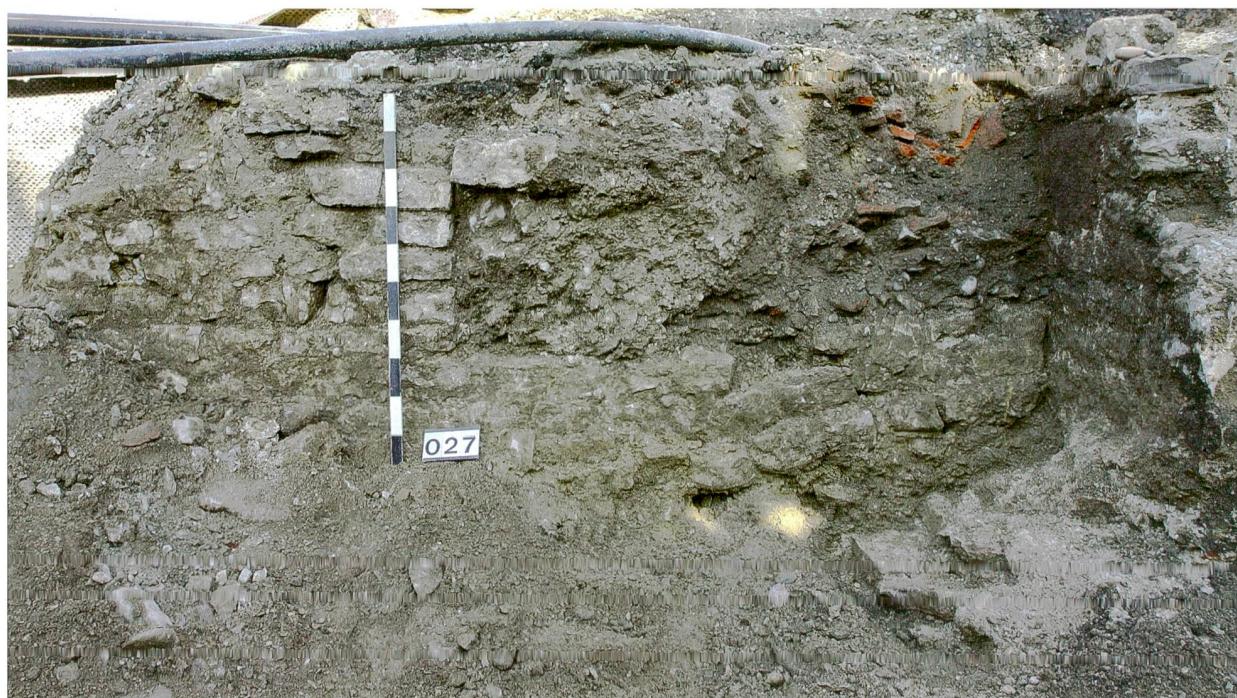
Abb. 6: Kaiseraugst AG, Baugrube Dorfstrasse 29 (Baubegleitung 2015.002). Rechts im Bild MR 10 mit dem stark hervorragenden Fundament. MR 68 zieht über dieses und stößt gegen MR 10. In einer späteren Phase wurde MR 68 teilweise abgebrochen: Beim Massstab ist die Ecksituation zusammen mit MR 69 (hier nicht sichtbar) neu errichtet worden. Rechts davon ist MR 68 bis auf drei Lagen abgebaut worden, um einen Durchgang für eine Gasse zu schaffen, deren Kiesbelag rechts im Bild gegen MR 10 noch intakt ist. Ein Riss und eine Senkung von ca. 0,10 m sind weitere Beweise für die statischen Probleme hier in der Region. Blick von Westen.

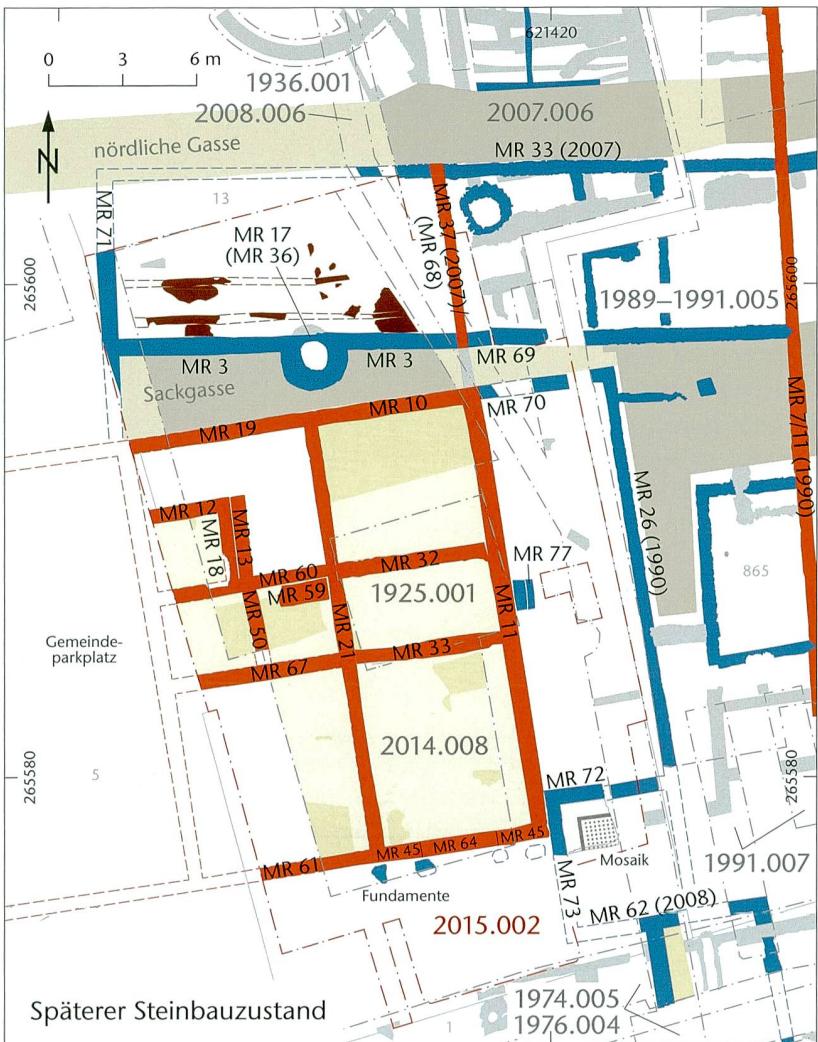
Abb. 8: Kaiseraugst AG, Baugrube Dorfstrasse 29 (Baubegleitung 2015.002). Plan des späteren Steinbauzustands. M. 1:300.

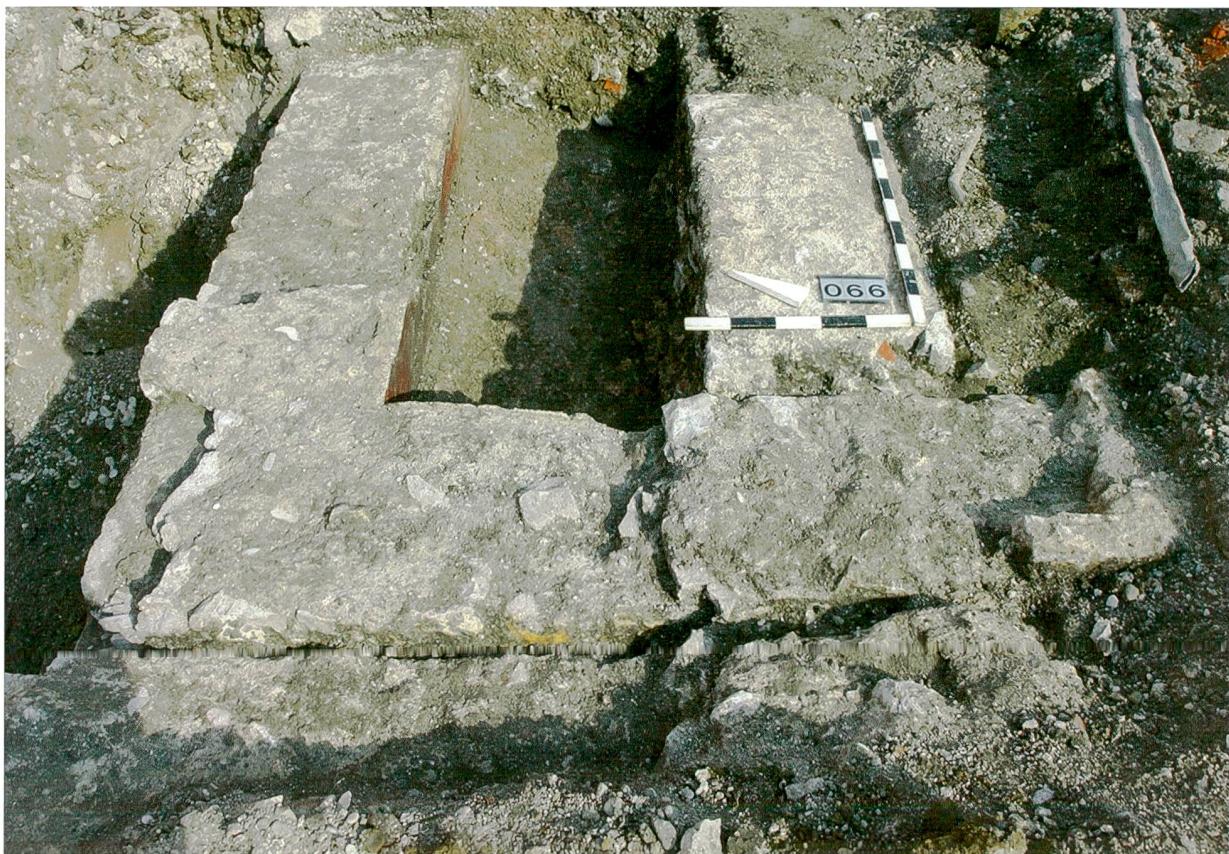
Abb. 9: Kaiseraugst AG, Baugrube Dorfstrasse 29 (Baubegleitung 2015.002). Der gegen MR 11 (unten links) angebaute Raum MR 72/MR 73 mit einer rot bemalten Sockelzone. Unten rechts ist die Abbruchkrone der spätantiken MR 26 und in deren Verlängerung nach oben die dazugehörige MR 74 zu sehen, die auf dem älteren Boden direkt aufliegt. Rechts im Bild sind noch einzelne Steine der spätantiken MR 75 vorhanden, für die MR 73 als Fundament wiederverbenutzt wurde. Blick von Westen.

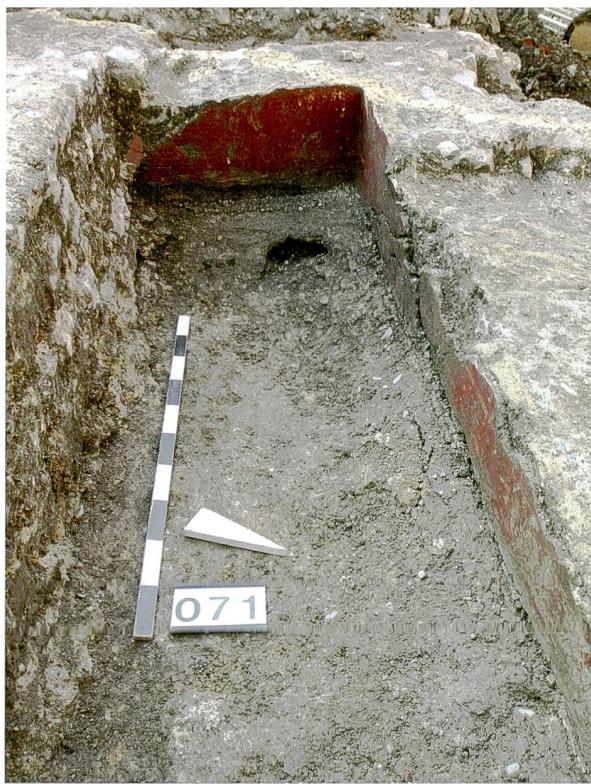
Abb. 12: Kaiseraugst AG, Baugrube Dorfstrasse 29 (Baubegleitung 2015.002). Ecksituation MR 72/MR 73 des prächtigen Raums mit bemalter Sockelzone und Resten eines Mosaiks entlang den Wänden. Die Tesserae wurden entfernt, bevor die spätantike MR 74, links im Bild, direkt auf dem Unterbau aus Ziegelschrotmörtel errichtet wurde. Dies führte zu einem Absinken und zu Rissen im Unterbau. Der weiße Fleck im Vordergrund ist ein Rest des kalkhaltigen Kitts, in den die Tesserae gesetzt gewesen waren. Blick von Osten.

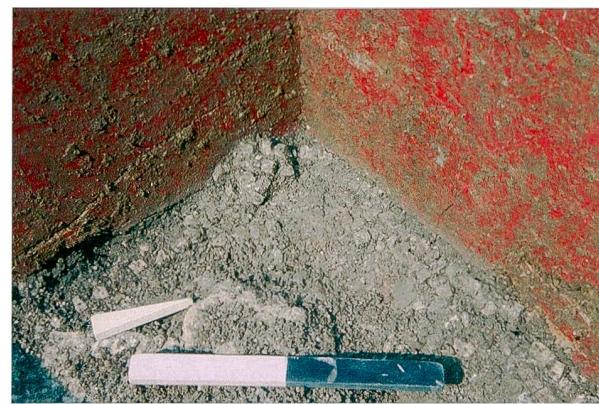
Abb. 13: Kaiseraugst AG, Baugrube Dorfstrasse 29 (Baubegleitung 2015.002). Häufchen von Tesserae in der Raumecke MR 72/MR 73, die auf dem hier lokal intakten Mosaik liegen. Blick von Südosten.

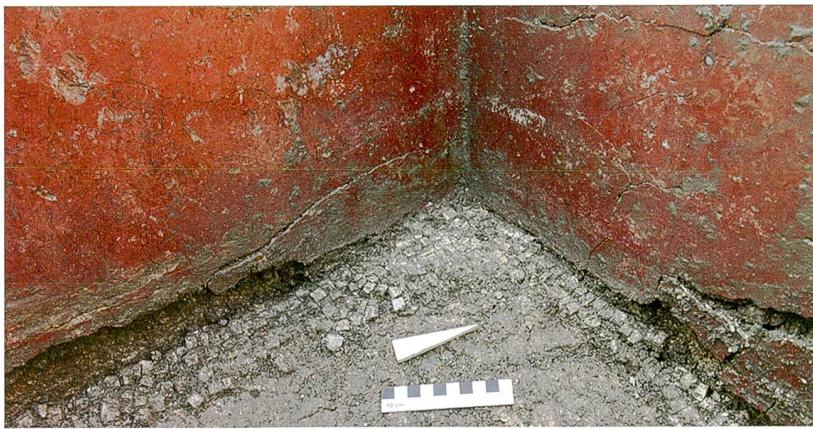
Abb. 15: Kaiseraugst AG, Baugrube Dorfstrasse 29 (Baubegleitung 2015.002). Detail der Ecke MR 72/MR 73 mit in situ erhaltenem Mosaik. Die rot bemalte Sockelzone zeigt einen horizontalen weissen Strich. Blick von Osten.

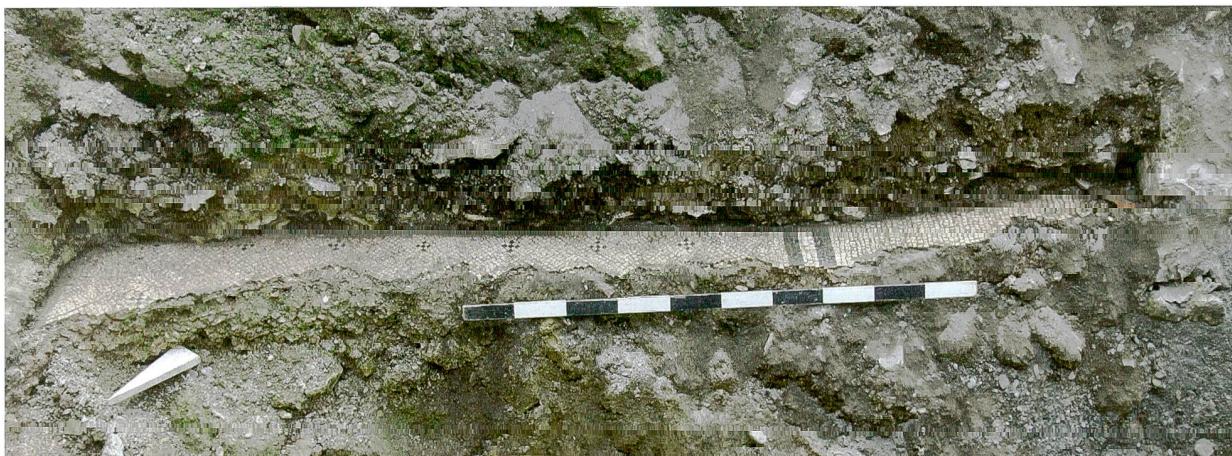
Abb. 16: Kaiseraugst AG, Baugrube Dorfstrasse 29 (Baubegleitung 2015.002). Freigelegtes Mosaik in der Baugrubenböschung. Rechts im Bild MR 73. Blick von Nordwesten.

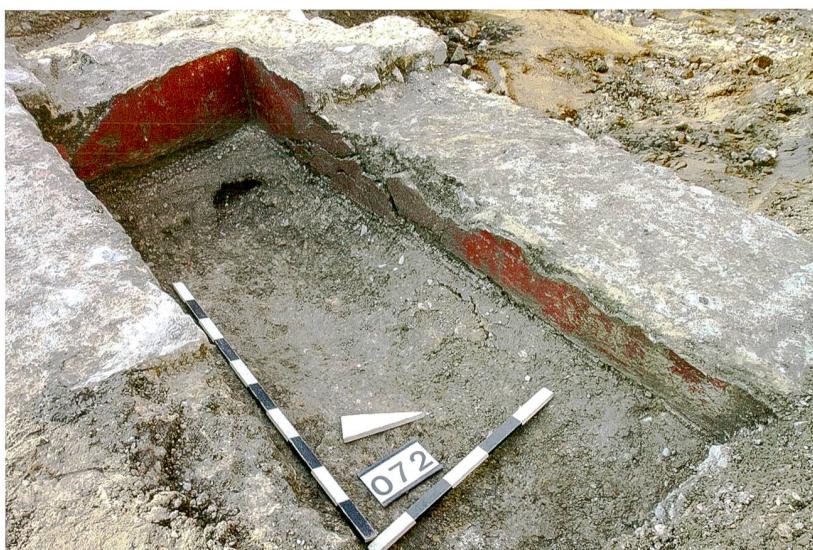
Abb. 18: Kaiseraugst AG, Baugrube Dorfstrasse 29 (Baubegleitung 2015.002). Die rot bemalte Sockelzone mit horizontalem weissem Strich an MR 72 (rechts) und MR 73 (links). Blick von Osten.

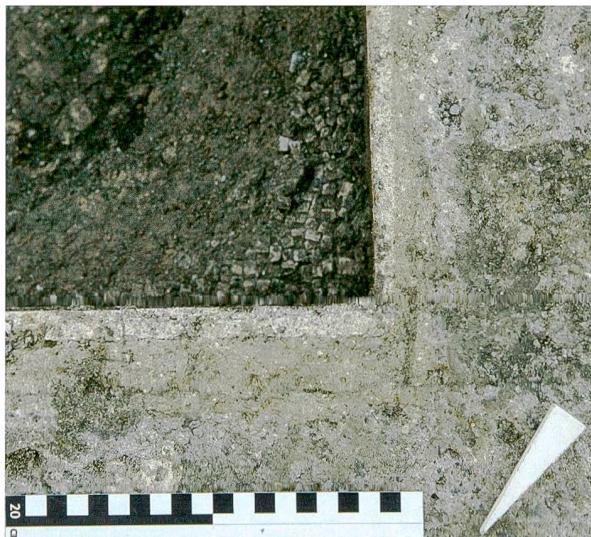
Abb. 19: Kaiseraugst AG, Baugrube Dorfstrasse 29 (Baubegleitung 2015.002). Aufbau der verschiedenen Verputzschichten an MR 72 (unten) und MR 73 (rechts). Blick von Nordwesten.

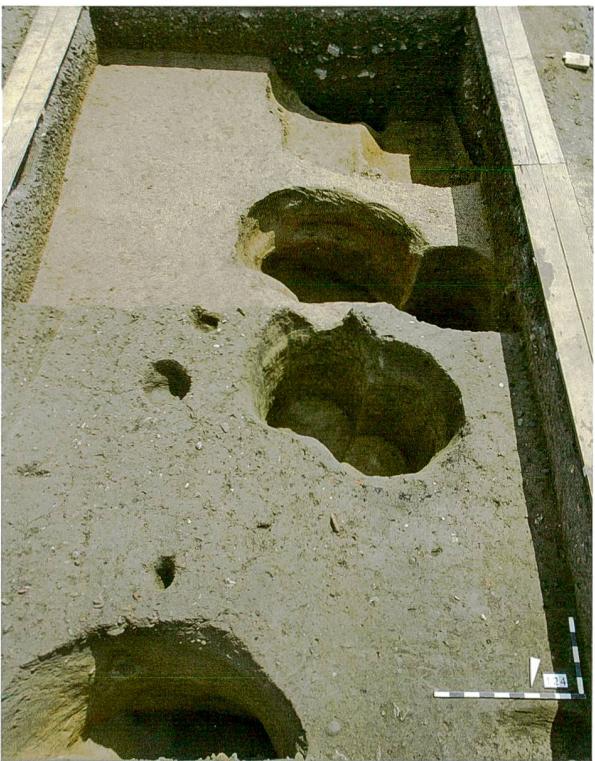
Abb. 35: Kaiseraugst AG, MFH Heidemurweg 28 (Grabung 2015.003). Geleerte, sich teilweise überschneidende holzbauzeitliche Latrinengruben in Baugrube C. Blick von Norden.

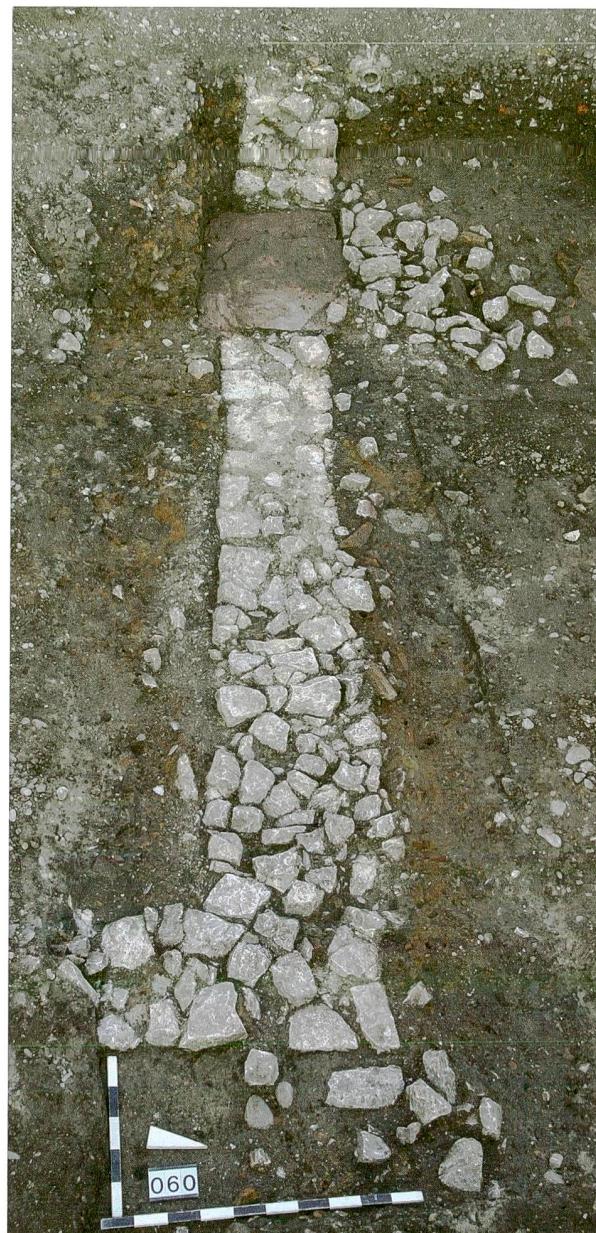
Abb. 46: Kaiseraugst AG, MFH Heidemurweg 28 (Grabung 2015.003). Südwestlich ausserhalb von Baugrube C oberflächlich freigelegte Mauern. Im Hintergrund das Aufgehende von MR 1 mit dem eingebauten grossen, roten Sandsteinquader. In der Fortsetzung die Ausgleichslage und das Fundament von MR 2, die mit MR 3 eine Ecke bildet. Blick von Osten.

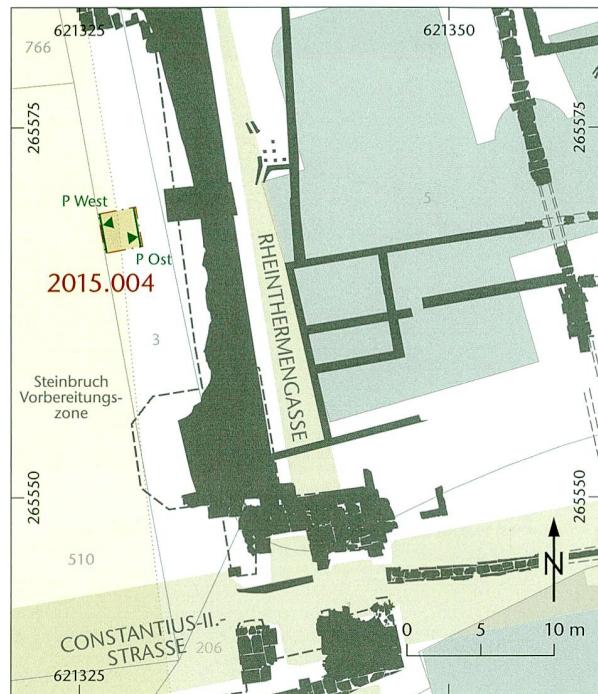
Abb. 51: Kaiseraugst AG, Fuchsloch (Baubegleitung 2015.004). Situationsplan.  
M. 1:500.

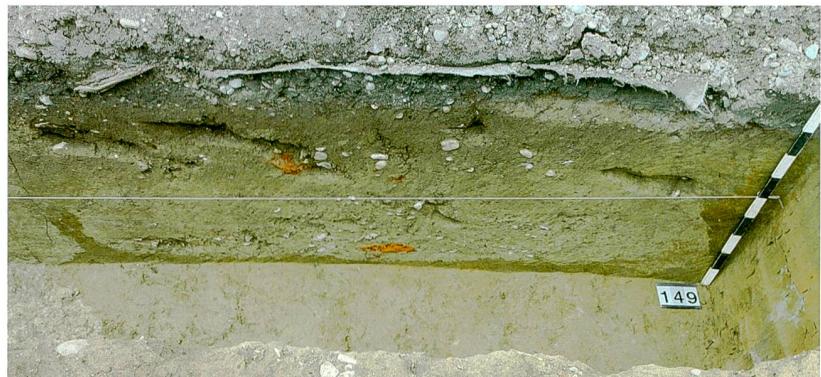
in Anbetracht des zu kleinen Aufschlusses unklar. Möglicherweise zeigt die Aufgabe dieses Grabens eine Friedhofsverweiterung gegen Westen an<sup>152</sup>.
