Ausgrabungen in Kaiseraugst im Jahre 2015

Autor(en): **Grezet, Cédric**

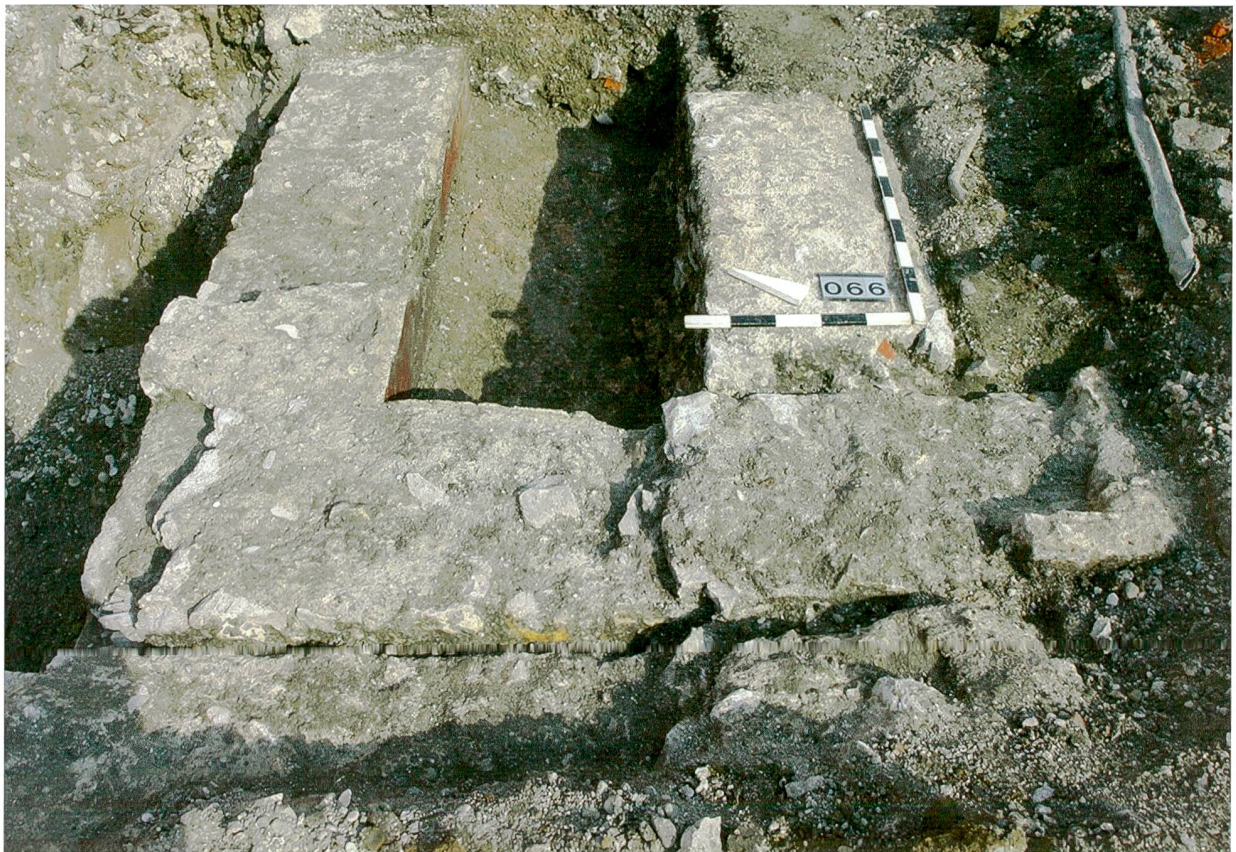
Abb. 9: Kaiseraugst AG, Baugrube Dorfstrasse 29 (Baubegleitung 2015.002). Der gegen MR 11 (unten links) angebaute Raum MR 72/MR 73 mit einer rot bemalten Sockelzone. Unten rechts ist die Abbruchkronen der spätantiken MR 26 und in deren Verlängerung nach oben die dazugehörige MR 74 zu sehen, die auf dem älteren Boden direkt aufliegt. Rechts im Bild sind noch einzelne Steine der spätantiken MR 75 vorhanden, für die MR 73 als Fundament wiederbenützt wurde. Blick von Westen.

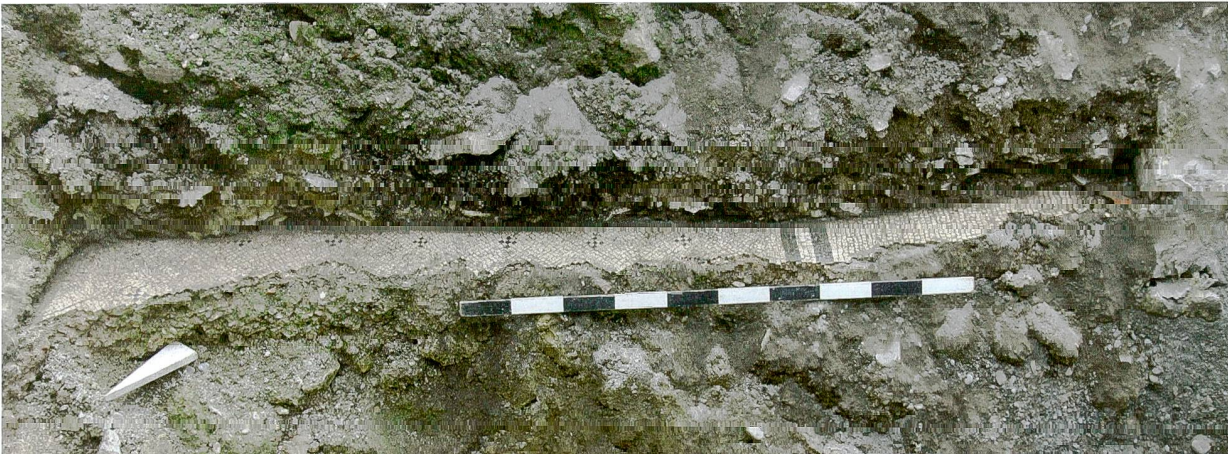
Abb. 16: Kaiseraugst AG, Baugrube Dorfstrasse 29 (Baubegleitung 2015.002). Freigelegtes Mosaik in der Baugrubenböschung. Rechts im Bild MR 73. Blick von Nordwesten.

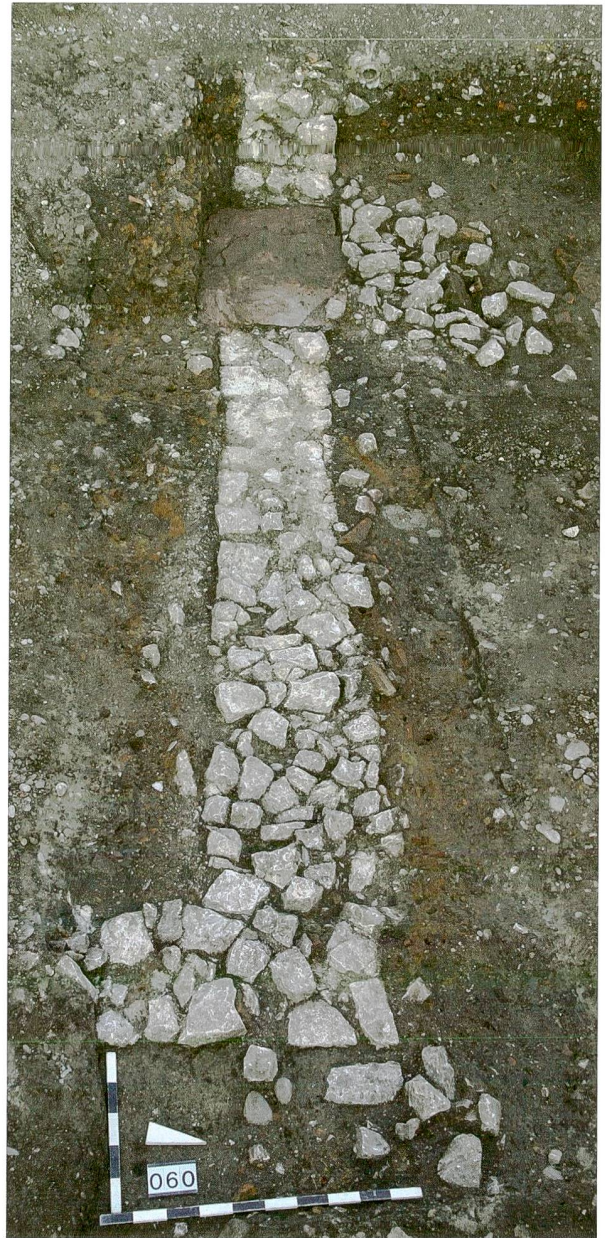
Abb. 46: Kaiseraugst AG, MFH Heidemurweg 28 (Grabung 2015.003). Südwestlich ausserhalb von Baugrube C oberflächlich freigelegte Mauern. Im Hintergrund das Aufgehende von MR 1 mit dem eingebauten grossen, roten Sandsteinquader. In der Fortsetzung die Ausgleichslage und das Fundament von MR 2, die mit MR 3 eine Ecke bildet. Blick von Osten.

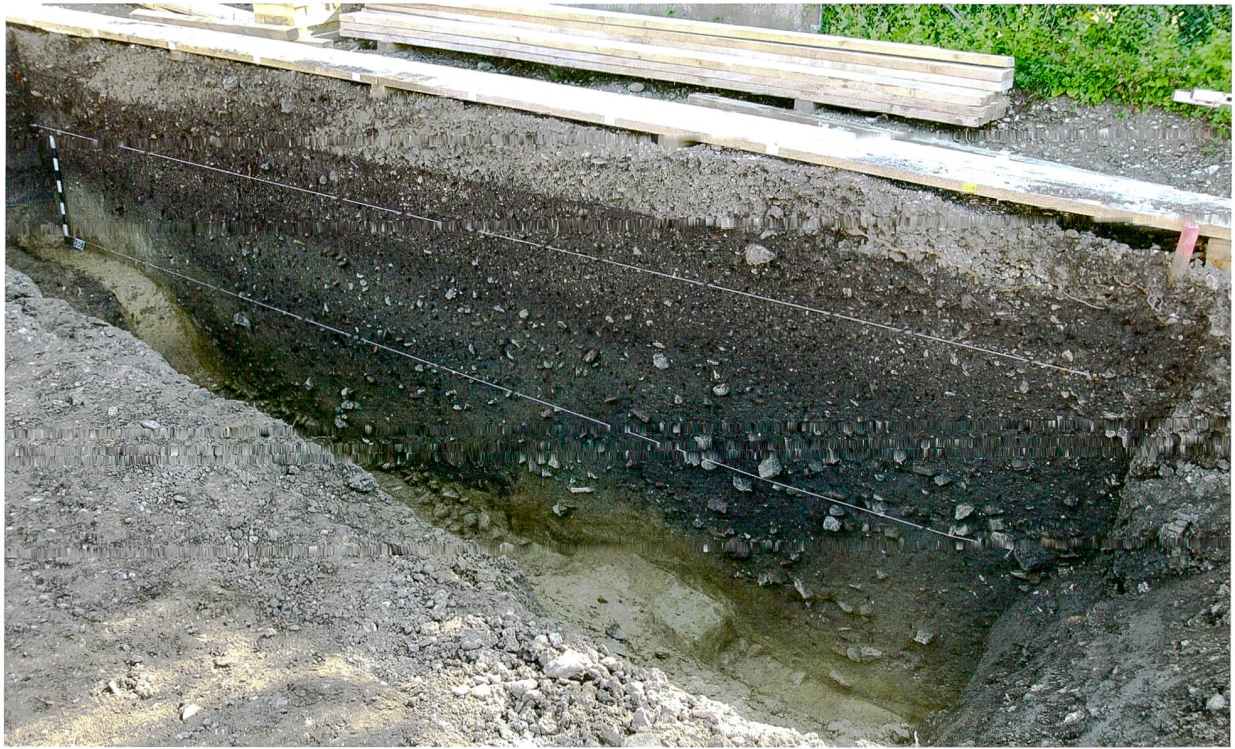
Abb. 47: Kaiseraugst AG, MFH Heidemurweg 28 (Grabung 2015.003). Sondierschnitt im Osten von Baugrube A. Im Profil P 10 sind links der zweiphasige Kastellgraben (1. wannenförmiger Querschnitt, 2. abgerundeter Spitzgraben mit Lehmanstrich) und rechts mehrere Strukturen zu sehen, darunter die gekappten Entwässerungsgräben und spätere Gruben. Blick von Südwesten.

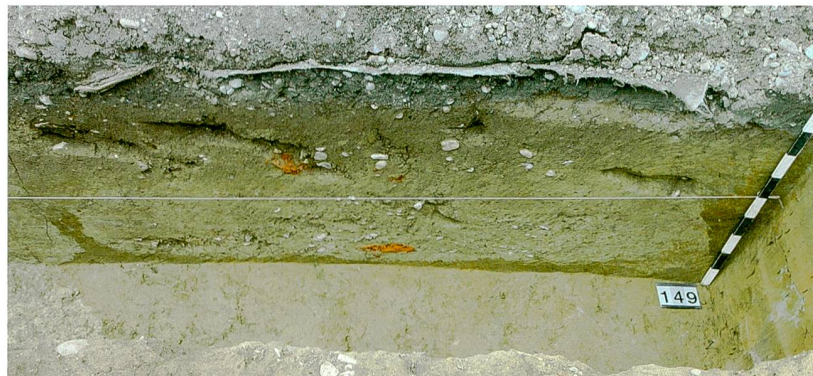
in Anbetracht des zu kleinen Aufschlusses unklar. Möglicherweise zeigt die Aufgabe dieses Grabens eine Friedhofserweiterung gegen Westen an¹⁵².

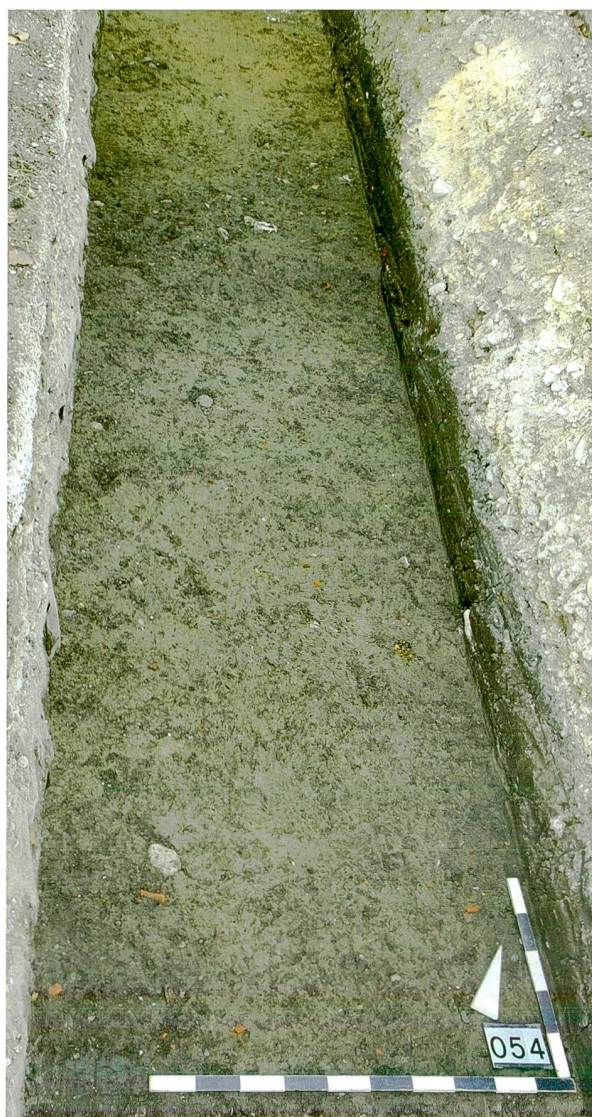
Abb. 57: Kaiseraugst AG, Sagerweg (Grabung 2015.014). Brandig feinschuttige Ustrina-Schicht. Vorne links die Verfüllung von Bustum Grab 9. Blick von Süden.
