**Zeitschrift:** Jahresberichte aus Augst und Kaiseraugst

**Herausgeber:** Augusta Raurica

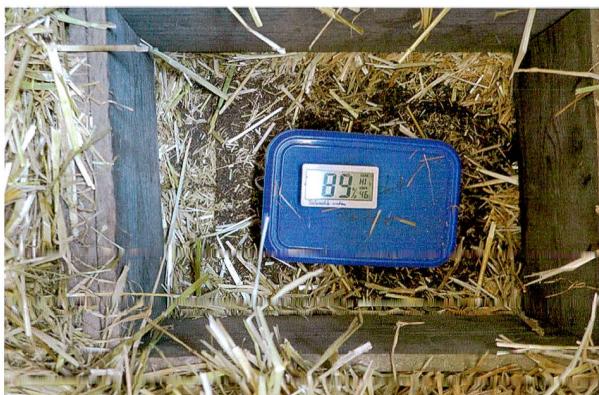
Abb. 22: Kaiseraugst AG, Experiment Schacht Wacht (Ereignis 2016.002). Datenlogger zur Messung von Temperatur und Luftfeuchtigkeit wurden in den Schacht gesetzt.

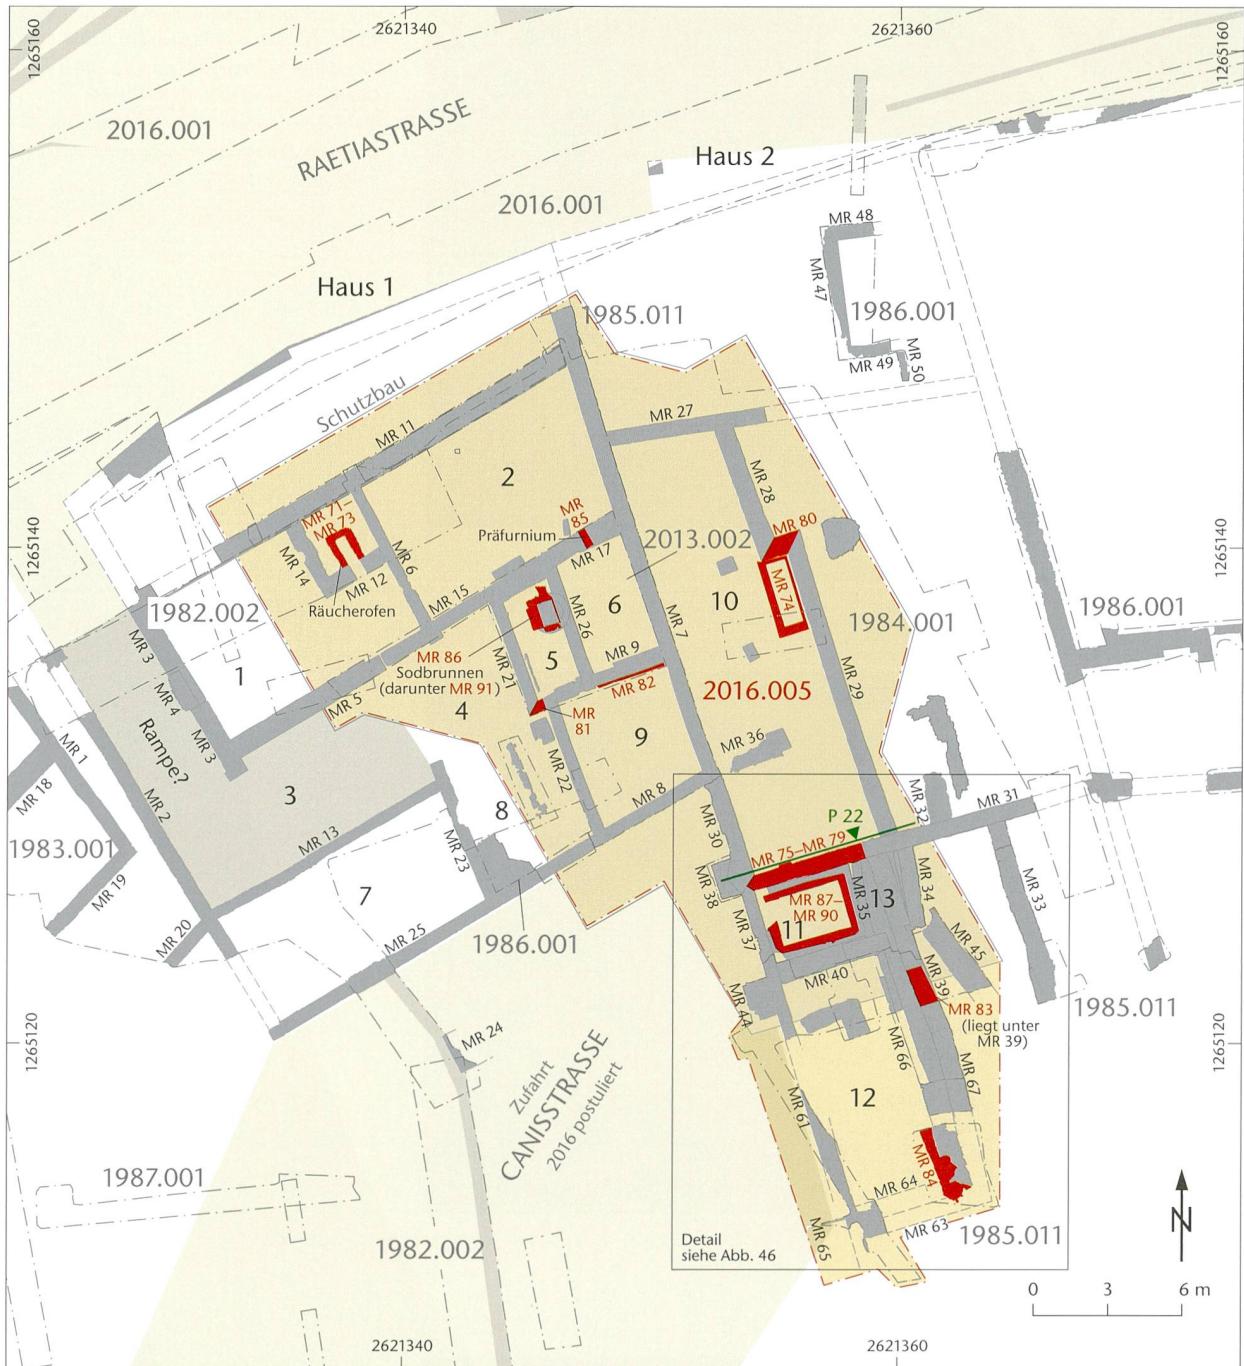
Abb. 33: Kaiseraugst AG, Nachuntersuchungen Schmidmatt (Dokumentation 2016.005). Mauerplan. Die neu nummerierten Mauern sind rot beschriftet. M. 1:300.

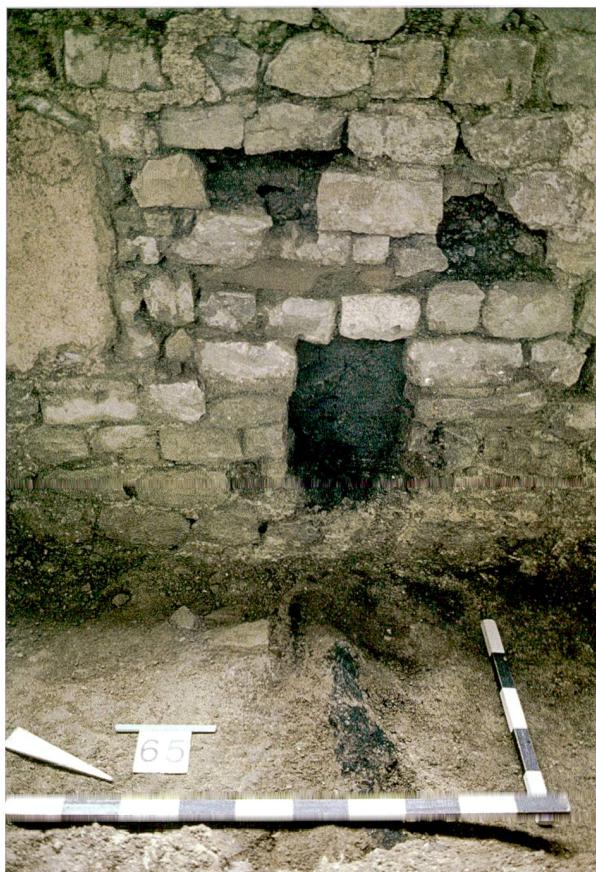
Abb. 49: Kaiseraugst AG, Nachuntersuchungen Schmidmatt (Dokumentation 2016.005). Haus 2, Raum 10: Die Grabungsaufnahme von 1986 zeigt den ursprünglichen Befund mit dem Balkenloch im Bereich der heute ausgebrochenen Stelle. Blick von Osten.

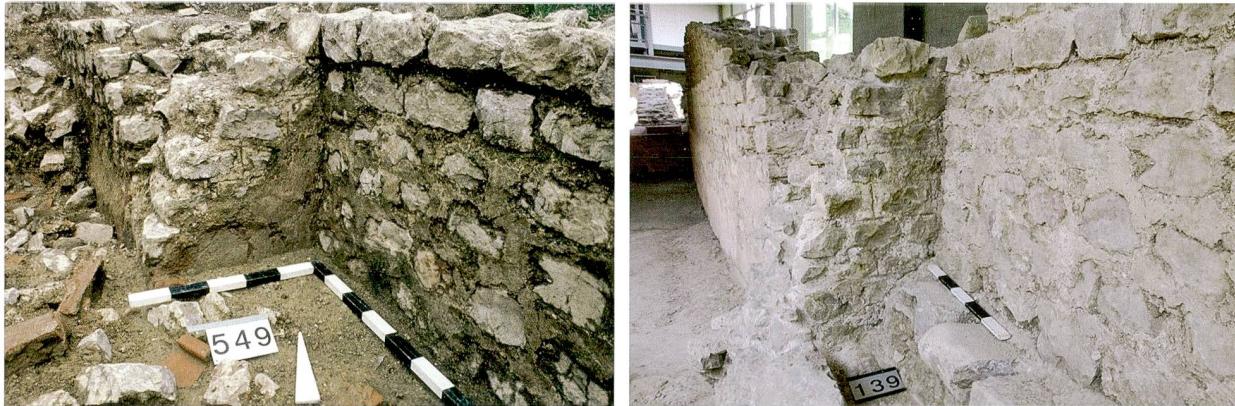
Abb. 50: Kaiseraugst AG, Nachuntersuchungen Schmidmatt (Dokumentation 2016.005). Haus 2, Raum 13: Die Grabungsaufnahme von 1984 (links) zeigt einen Lehmverputz in der Ecke der Mauern MR 31/MR 34. Bei der Dokumentation von 2016 (rechts) war dieser Verputz nicht mehr vorhanden. Blick von Süden.

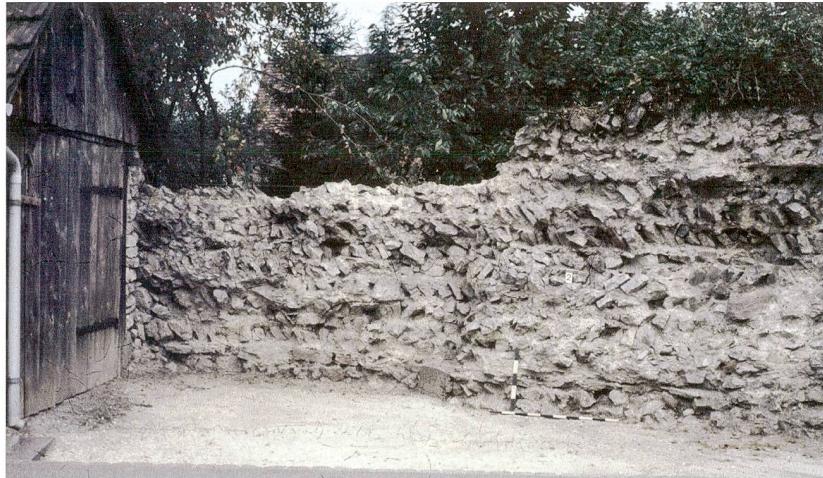
Abb. 56: Kaiseraugst AG, Sanierung Geräteschuppen Heidemurweg (Baubegleitung 2016. 008). Situation bei der Freilegung im Jahr 1985. Die Schräglagen im Mauerkern sind deutlich erkennbar. Blick von Süden.
