**Zeitschrift:** Jahresberichte aus Augst und Kaiseraugst  
**Herausgeber:** Augusta Raurica  
**Band:** 38 (2017)

**Artikel:** Ausgrabungen in Kaiseraugst im Jahre 2016  
**Autor:** Grezet, Cédric  
**DOI:** <https://doi.org/10.5169/seals-760334>

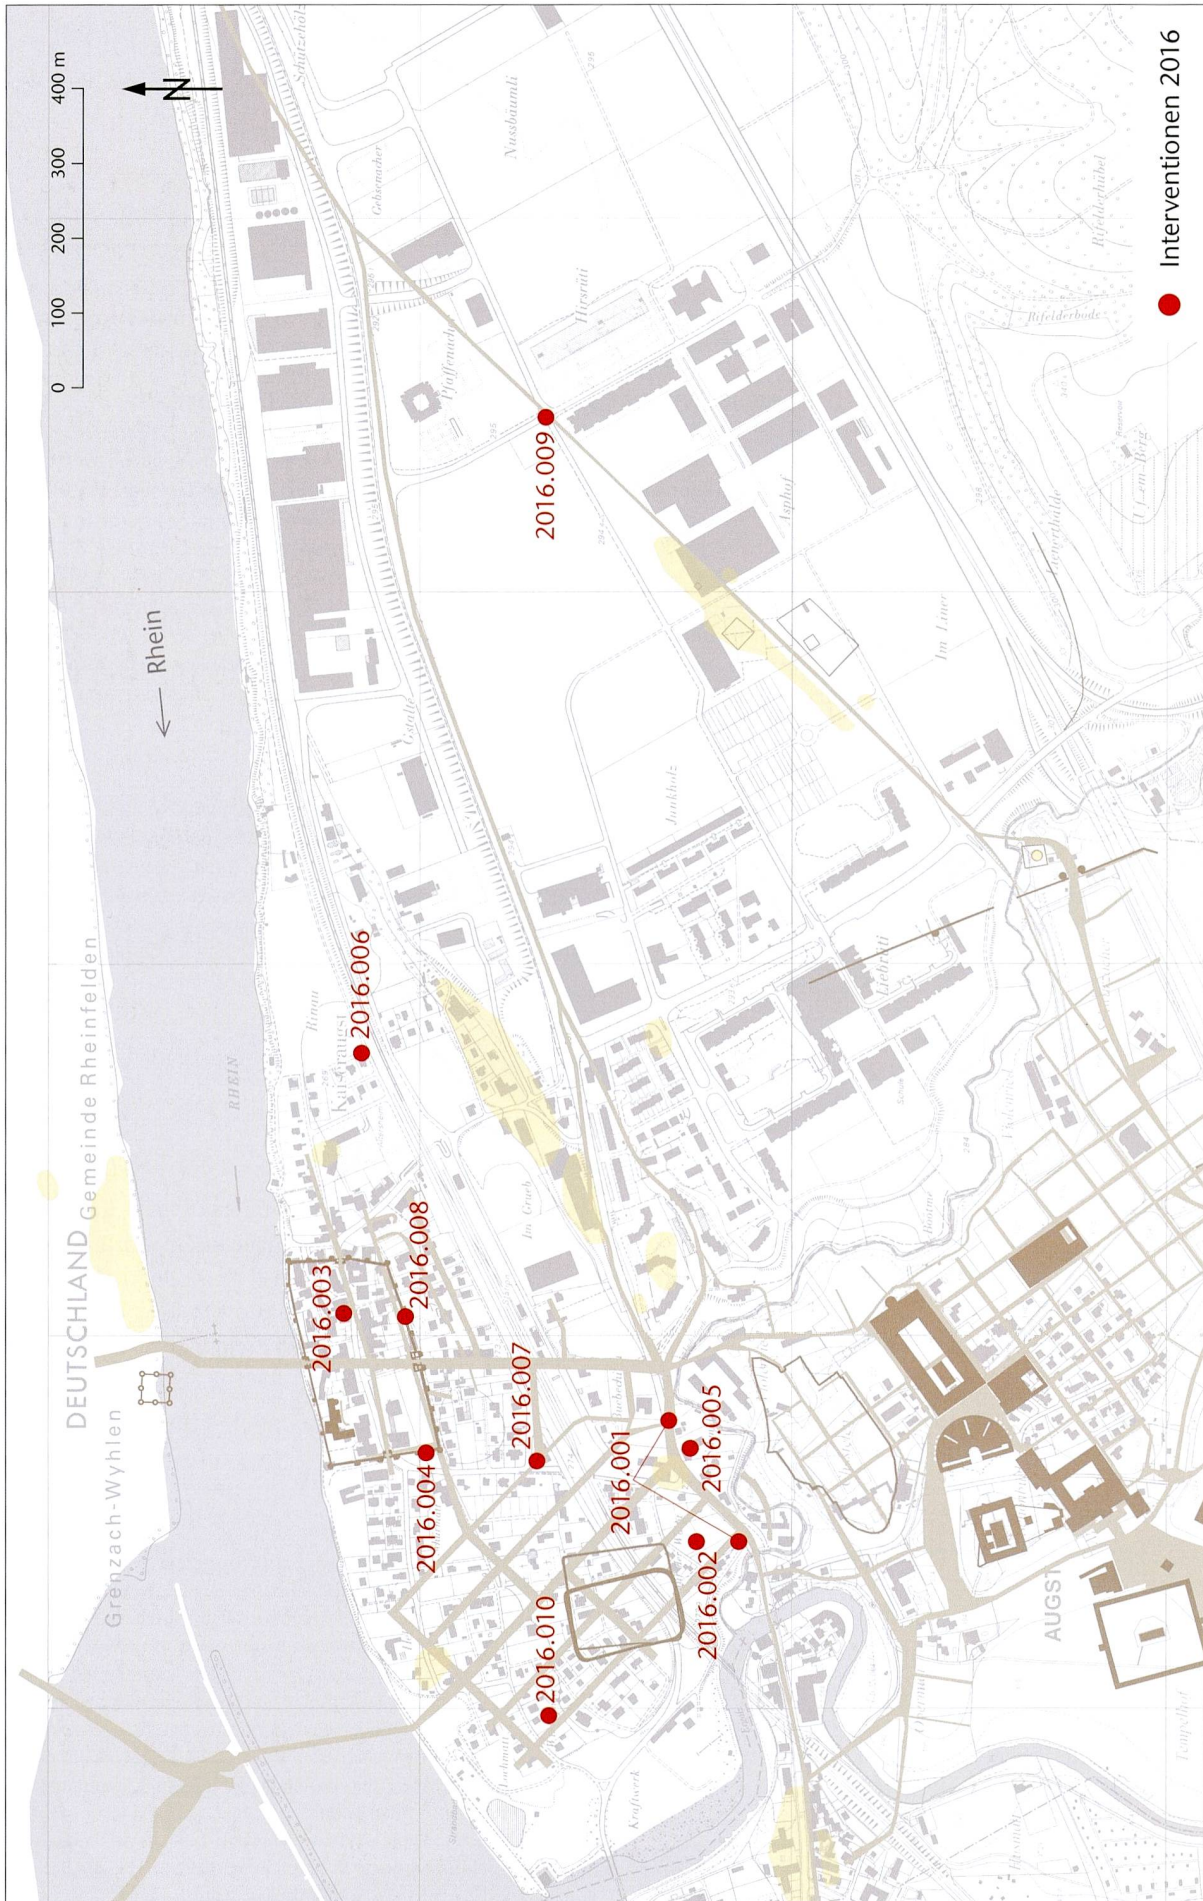
Abb. 1: Kaiseraugst AG, Übersicht über die im Jahr 2016 durchgeführten Ausgrabungen und anderen Interventionen. M. 1:10000.

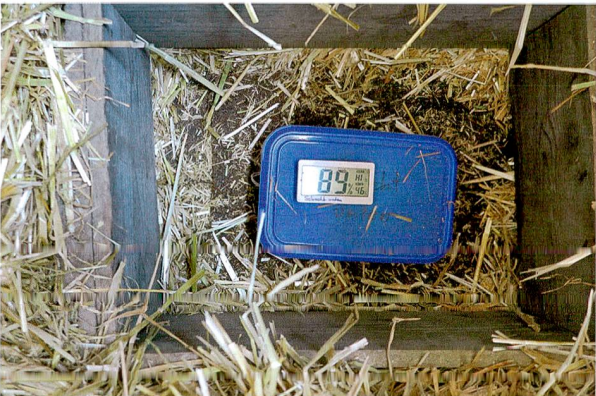
Abb. 22: Kaiseraugst AG, Experiment Schacht Wacht (Ereignis 2016.002). Datenlogger zur Messung von Temperatur und Luftfeuchtigkeit wurden in den Schacht gesetzt.

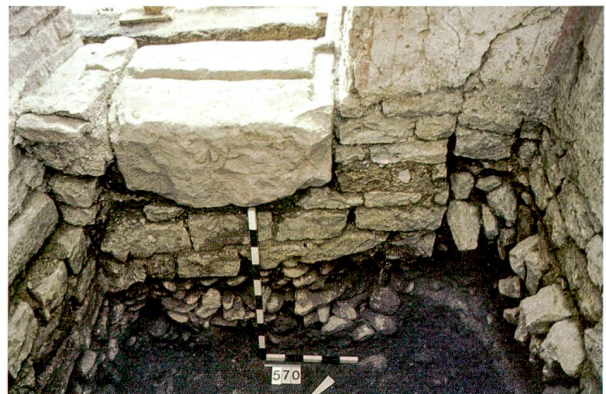
Abb. 34: Kaiseraugst AG, Nachuntersuchungen Schmidmatt (Dokumentation 2016.005). Grabungsaufnahme von 1984. Haus 1, Raum 5: Mauer MR 81 (rechts) ist an der Ecke der Mauern MR 22/MR 82 angebaut. Blick von Nordwesten.

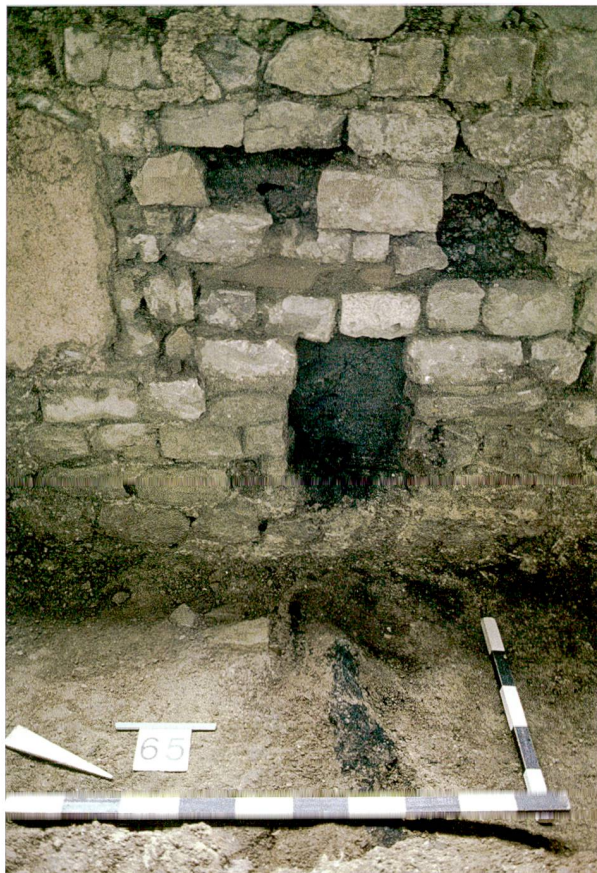
Abb. 49: Kaiseraugst AG, Nachuntersuchungen Schmidmatt (Dokumentation 2016.005). Haus 2, Raum 10: Die Grabungsaufnahme von 1986 zeigt den ursprünglichen Befund mit dem Balkenloch im Bereich der heute ausgebrochenen Stelle. Blick von Osten.

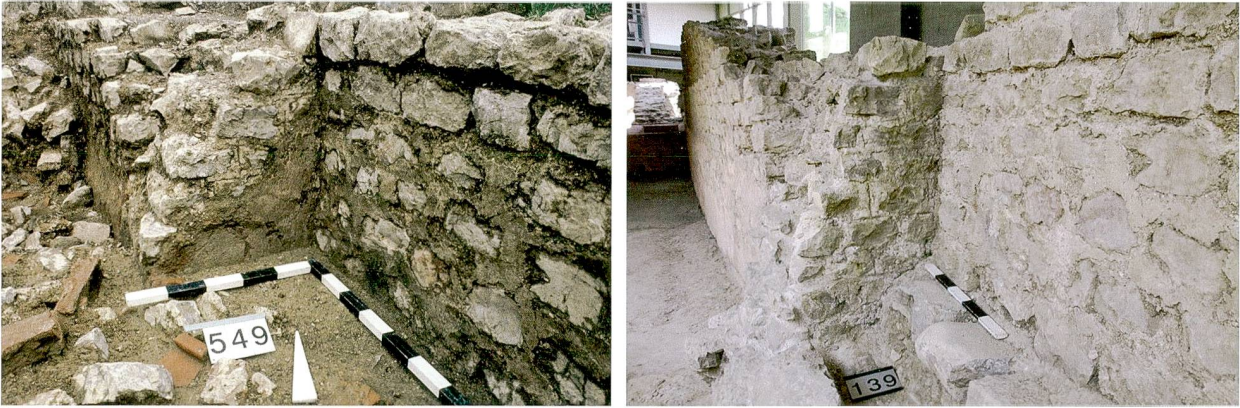
Abb. 50: Kaiseraugst AG, Nachuntersuchungen Schmidmatt (Dokumentation 2016.005). Haus 2, Raum 13: Die Grabungsaufnahme von 1984 (links) zeigt einen Lehmverputz in der Ecke der Mauern MR 31/MR 34. Bei der Dokumentation von 2016 (rechts) war dieser Verputz nicht mehr vorhanden. Blick von Süden.

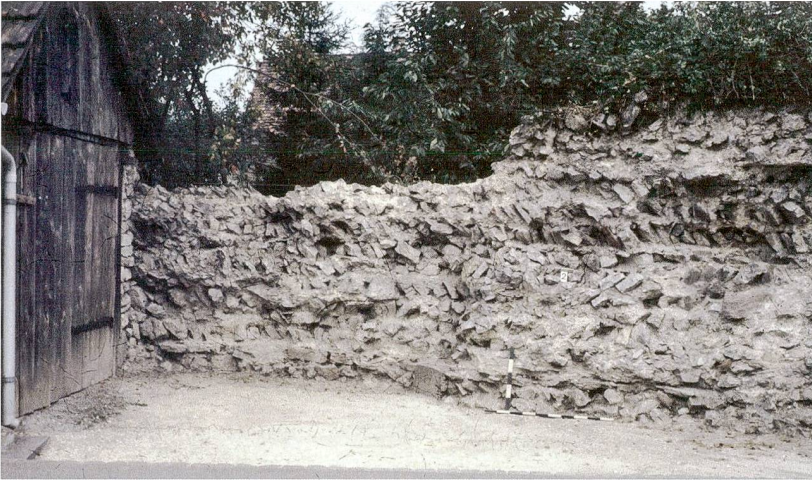
Abb. 56: Kaiseraugst AG, Sanierung Geräteschuppen Heidemurweg (Baubegleitung 2016. 008). Situation bei der Freilegung im Jahr 1985. Die Schräglagen im Mauer Kern sind deutlich erkennbar. Blick von Süden.
