Artikel: Ausgrabungen in Augst im Jahre 2017

Ausgrabungen in Augst im Jahre 2017

Cédric Grezet

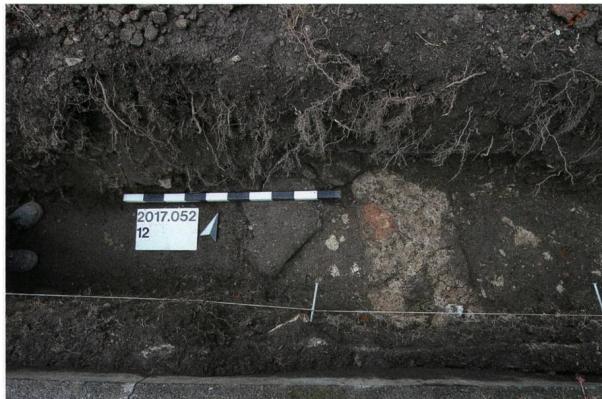
Abb. 8: Augst BL, Schufenholzweg 13 (Baubegleitung 2017.052). MR 1 mit sekundär verwertetem Stein (rosa Terrazzo). Beidseitig der Mauer Planien mit Abbruchschutt. Im Nordprofil die Gasleitung, die zum Teilabbruch der Mauer geführt hatte. Blick von Süden.

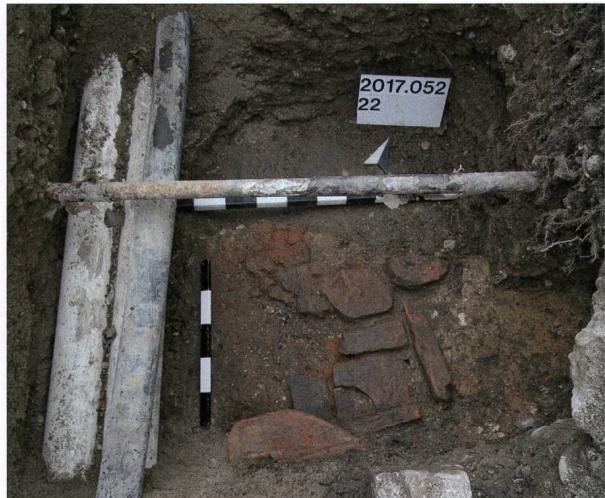
Abb. 9: Augst BL, Schufenholzweg 13 (Baubegleitung 2017.052). Herdstelle aus Baukeramikelementen. Links im Vordergrund ein Leistenziegelfragment einer leicht verschobenen jüngeren Phase der Herdstelle. Blick von Süden.

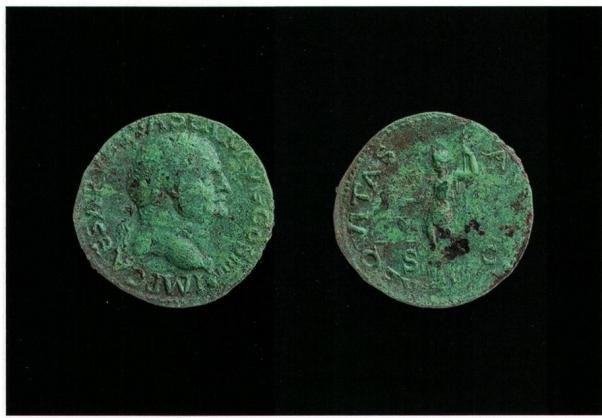
Abb. 10: Augst BL, Schufenholzweg 13 (Baubegleitung 2017.052). Feld 2, As des Vespasian aus Benutzungshorizont Abbildung 7,4. Durchmesser 27,8 mm. Inv. 2017.052.G06907.1.

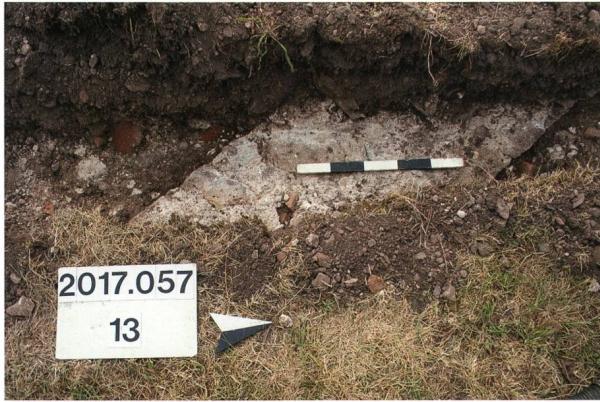
Abb. 16: Augst BL, Forum (Baubegleitung 2017.057). Blick von Osten auf die Tabernamauer MR 1 in der *area sacra* des Forums.

Für das Verlegen von neuen Stromleitungen mussten vier ca. 0,30 m tiefe Gräben über eine totale Länge von 81 m nordwestlich und innerhalb der Forumsanlage ausgehoben werden. Mit einer Ausnahme, der Krone einer hochragenden Mauer (MR 1) einer Taberne in der *area sacra*, wurden aufgrund der geringen Tiefe auch hier bloss Teile der feinschutthaltigen Deckschicht tangiert (Abb. 16). Diese Mauer MR 1 ist aus zwei älteren Interventionen bekannt, einer

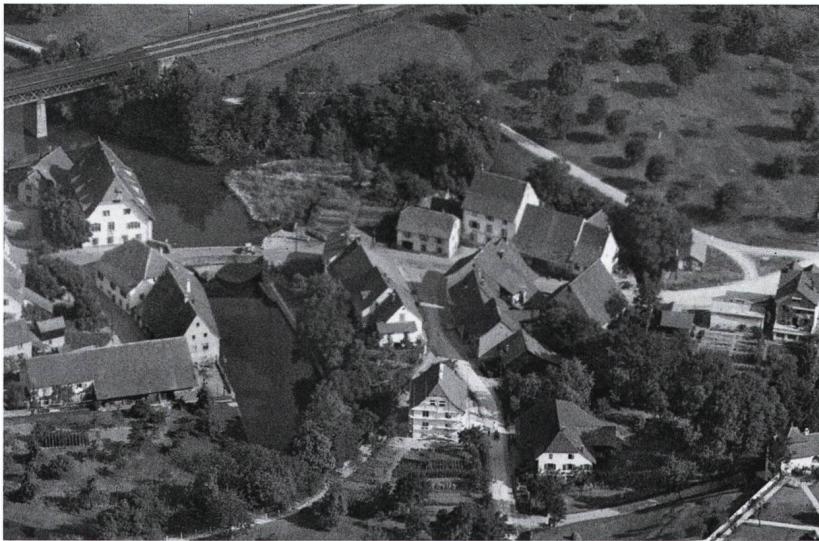
Abb. 24: Augst BL, Hauptstrasse 33 (Baubegleitung 2017.061). Flugaufnahme von 1920. In der Bildmitte Zollhaus und Schmiede und links davon der Garten und der Brunnen. Blick von Süden.

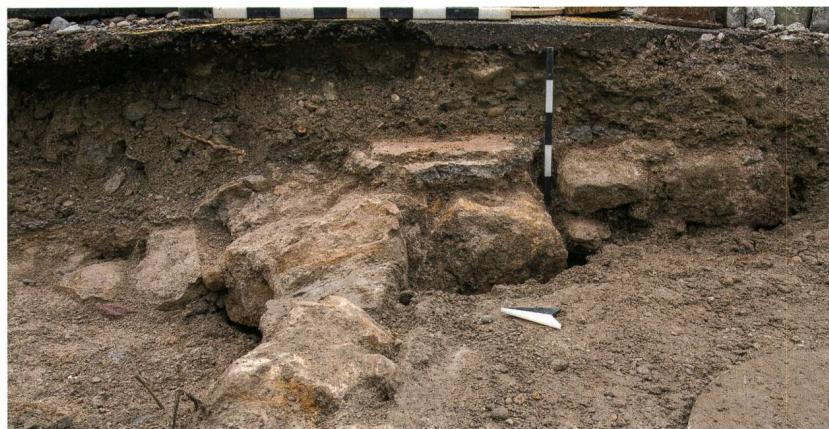
Abb. 31: Augst BL, Hauptstrasse 33 (Baubegleitung 2017.061). Oben: Schematische Darstellung einer Stichkappe vom Hauptgewölbe zu einer Fenster- oder Schachtöffnung. Unten: Der Befund zeigt eine vergleichbare Situation: Links der schräg nach oben verlaufende Ansatz zur Öffnung, daran anschließend das verputzte Mauerwerk unter der Stichkappe, gefolgt vom eingestürzten Gewölbebogen. Blick von Süden.

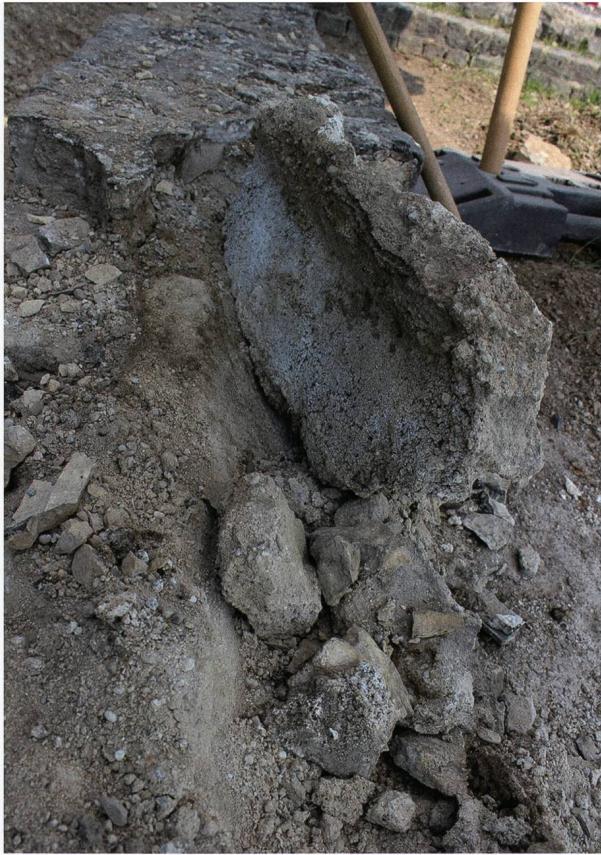
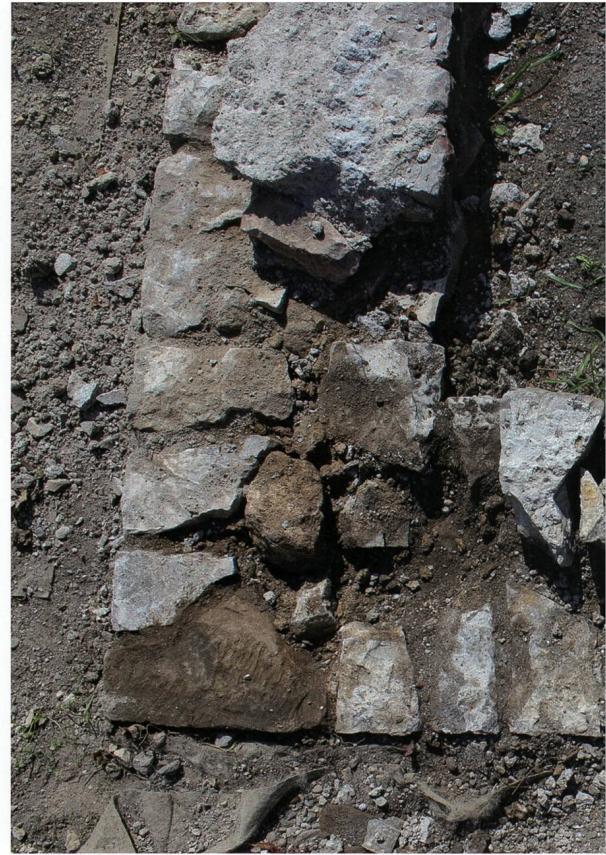
Abb. 34: Augst BL, Vierecktempel Schönbühl II (Intervention 2017.062). Links: abgelöste Mauerstücke der Altrestaurierung; rechts: nach Entfernen der Altrestaurierung, humoses Material auf dem Originalmauerwerk.

Bald zeigte sich, was die Schäden verursacht hatte: Den Aufmauerungen von 1957 fehlten die etwas längeren Bindersteine, welche die Mauerschalen mit dem Kern verbinden und den Mauern Stabilität verleihen⁵⁵. In Kombination mit teilweise sehr magerem Zementmörtel im Mauerkerne und einer fehlenden Haftbrücke zum Originalmauerwerk führte dies zum Ausbrechen einzelner Steine bis hin zur blockweisen Ablösung der Altrestaurierung. In die Risse zwischen Kalk- und Zementmörtel drang Humus ein, dem Wurzeln folgen und grössere Schäden verursachen könnten (Abb. 34).

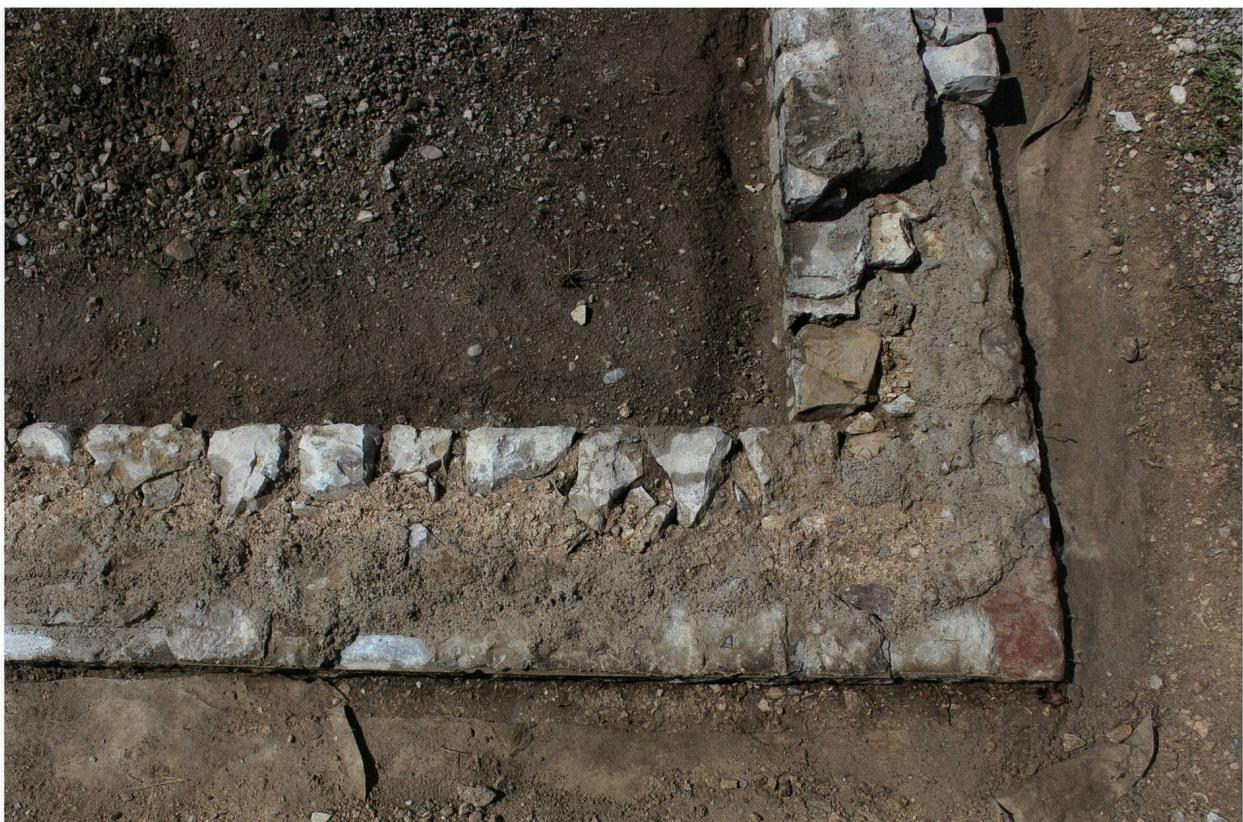
Abb. 35: Augst BL, Vierecktempel Schönbühl II (Intervention 2017.062). Römerzeitliche Mauerlage aus Kalkbruchsteinen und Buntsandsteinen in beigefarbenem Kalkmörtel. Rechts oben Altrestaurierung 1957.061 mit kleineren, regelmässigeren Kalkquadern und dem mit grauem Zementmörtel verfüllten Mauerkern. Unten am Bildrand markieren Eternitplättchen die Grenze zwischen römischem Originalmauerwerk und den Aufmauerungen von 1957. Blick von Südosten.

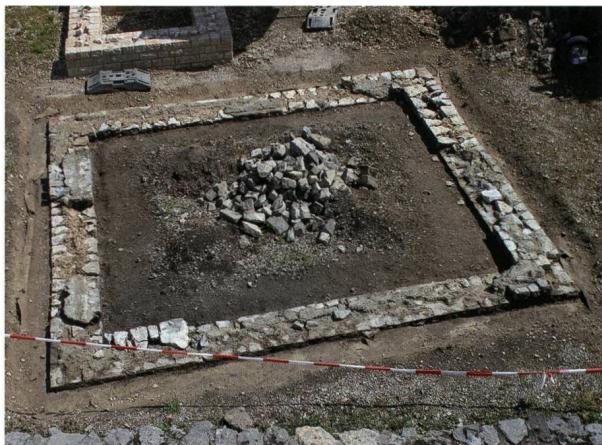
Abb. 37: Augst BL, Vierecktempel Schönbühl II (Intervention 2017.062). Links: Gereinigte Maueroberflächen nach Entfernung der losen Altrestaurierung: Die verbliebenen Elemente sind am grauen Zementmörtel zu erkennen. In den tieferen Lagen Originalmauerwerk in beigefarbenem Kalkmörtel. Blick von Nordwesten. Rechts: Foto nach dem Freilegen des Tempels 1957.061 «Schönbühl». Der Befund entspricht weitgehend der 2017 angetroffenen Situation. Die Fehlstellen sind im Bild links mit Reparaturen der Altrestaurierung verfüllt. Blick von Südwesten.

Das originale Mauerwerk besteht aus grob gehauenen, gelblichweissen Kalkbruchsteinen in beigefarbenem Kalkmörtel mit grobem Kieszuschlag. Die Eckverbände bestanden aus ein wenig längeren Sandsteinquadern (Abb. 36). Im Vergleich mit den Fotos von 1957 zeigt sich, dass die unterste dokumentierte Lage wohl der ersten Fundamentlage entspricht. Darunter folgt eine Art Vorfundament oder Rollierung: unregelmässig verlegte Steine, die breiter als das gemauerte Fundament sind (Abb. 37, rechts). Der Tempel war 1957

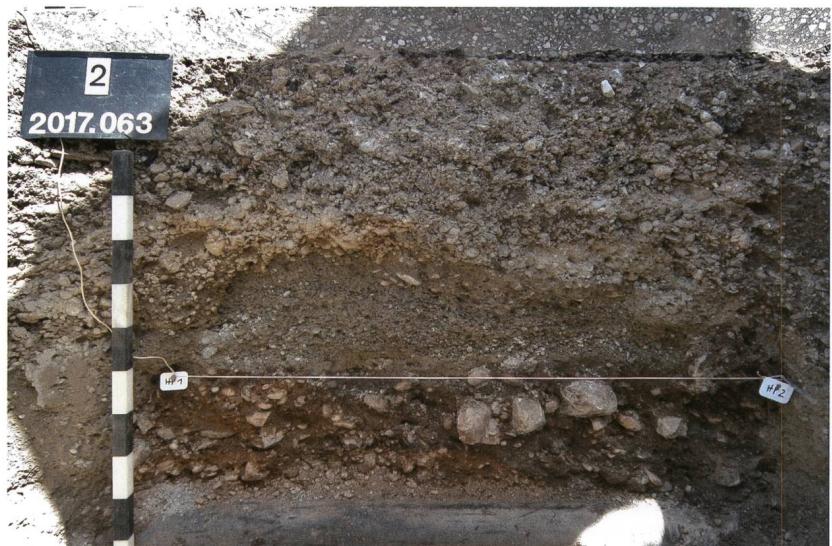
Abb. 40: Augst BL, Wasserschieber Oberdorf (Baubegleitung 2017.063). Blick auf das Nordostprofil P 1. Unterhalb der Schnur ist links der Koffer der römischen Minervastrasse zu sehen, in die rechts eine Struktur eingreift. Schnurhöhe: 294,68 m ü. M.

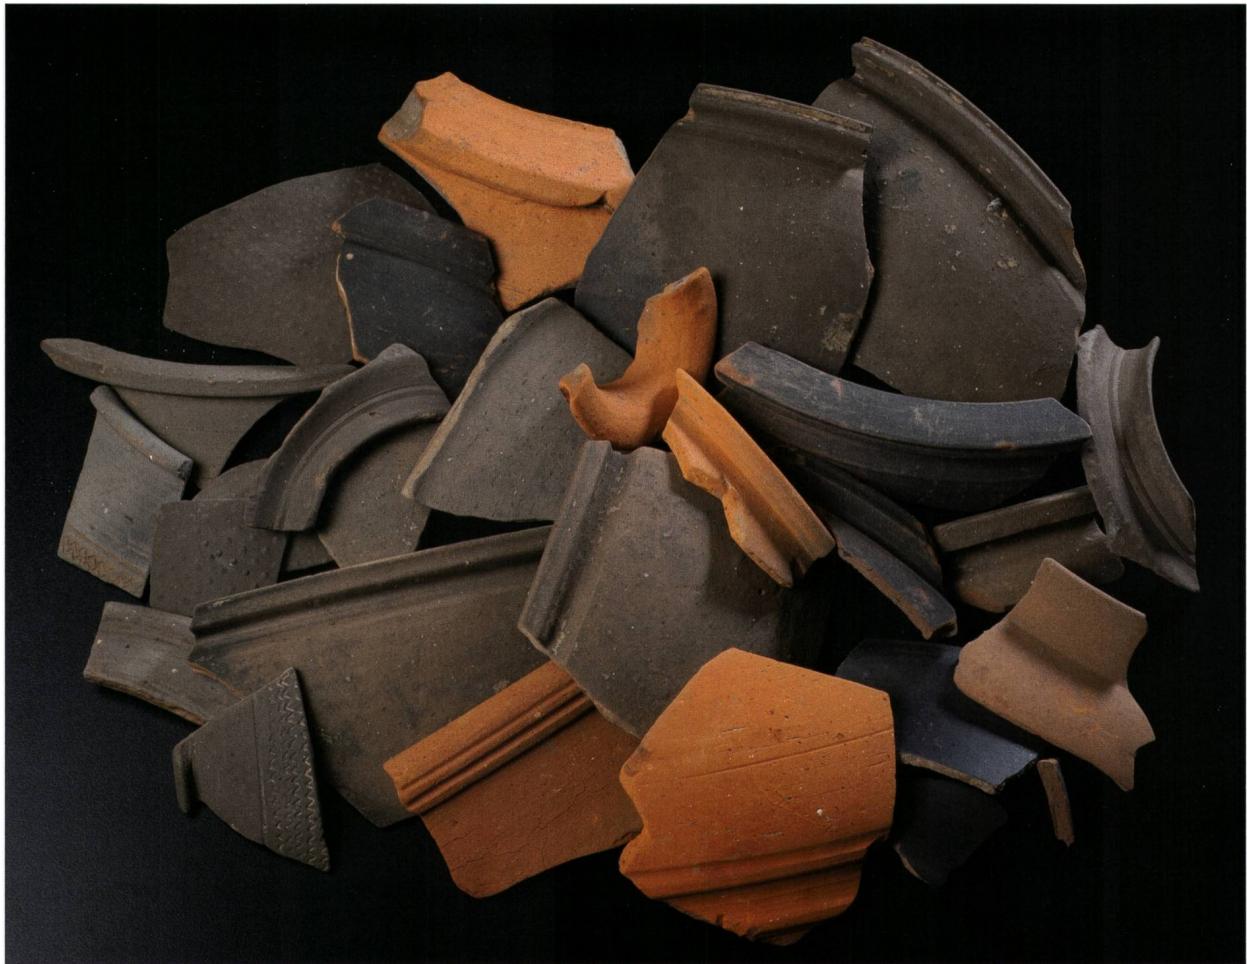
Abb. 46: Augst BL, Kanalisation Tierpark (Baubegleitung 2017.064). Auswahl an Randscherben aus der fundführenden Lehmschicht und aus der Grube (vgl. Abb. 42,1; 43,8).

worden waren (z. B. Abb. 45,9–12), und solche, die fleckige Oberflächen aufweisen (z. B. Abb. 45,4.14.16). Besonders der Wechselbrand weist auf eine mangelhafte Kontrolle des Brennvorgangs hin. Mit Ausnahme der schlecht gebrannten Krüge

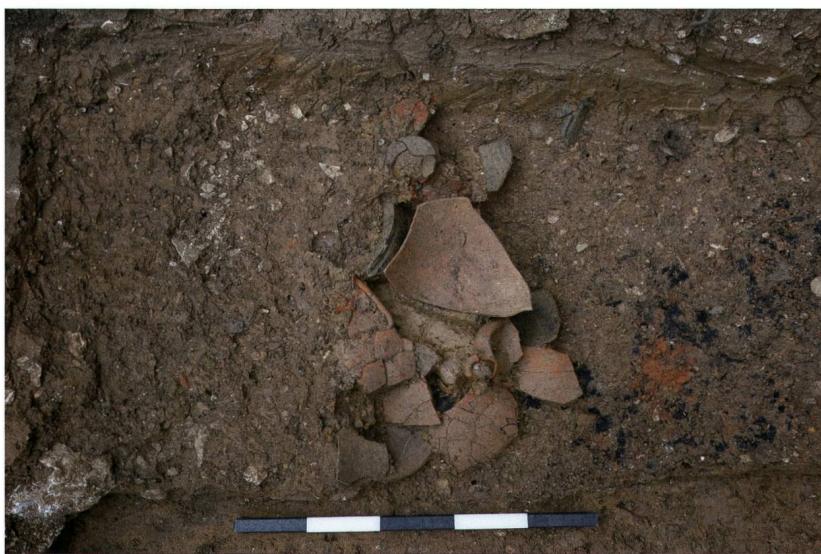
Abb. 47: Augst BL, Kanalisation Tierpark (Baubegleitung 2017.064). Grube mit Osttorware im Innern des Gebäudes A (vgl. Abb. 42). Links neben den Keramikfragmenten sind einzelne Steine des noch nicht freigelegten Kalkbruchsteinhorizonts sichtbar. Blick von Süden.

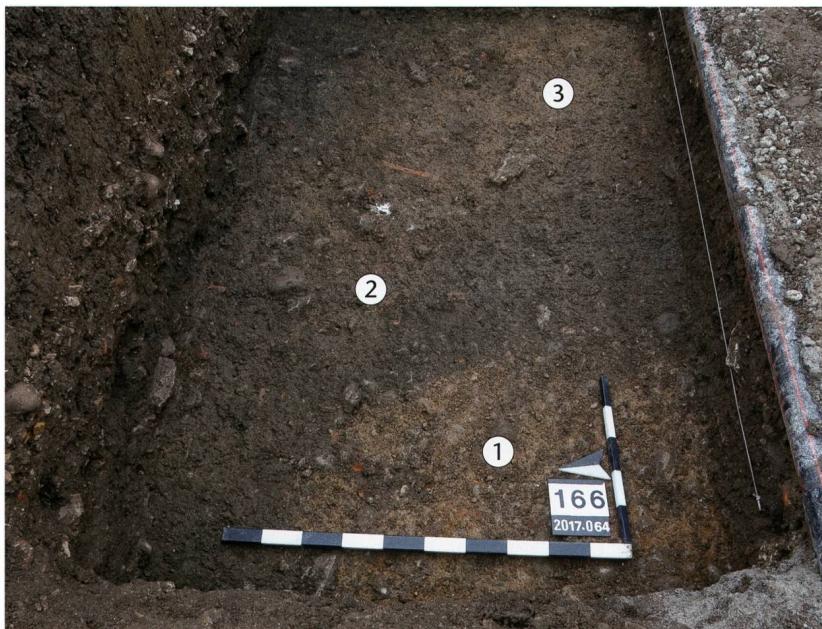
Abb. 50: Augst BL, Kanalisation Tierpark (Baubegleitung 2017.064). Links Profil P 19 (vgl. Abb. 44). Blick von Westen.
 1 mögliches Platz- oder Wegkofferung
 2 mutmasslicher Benutzungshorizont
 3 olivgrüne, stark phosphathaltige Schicht.

Unter mutmasslichen Abbruch- oder Reduktionshorizonten (Abb. 43, P 19) wurden im Südosten der Grabungsfläche überraschend mehrere römische Schichten angeschnitten: eine lehmige Kiesschicht (Abb. 50,1) mit einer stark verdicte-

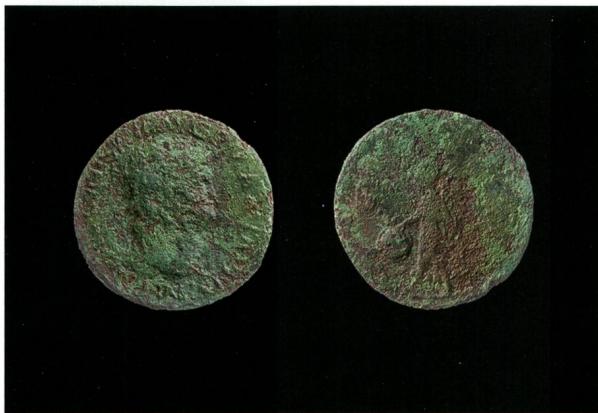
Abb. 51: Augst BL, Kanalisation Tierpark (Baubegleitung 2017.064). As des Nero aus der mutmasslichen Weg- oder Platzkofferung im Süden des Tierparkareals (vgl. Abb. 44; 50). Durchmesser 28,2 mm. Inv. 2017.064.G06646.1.

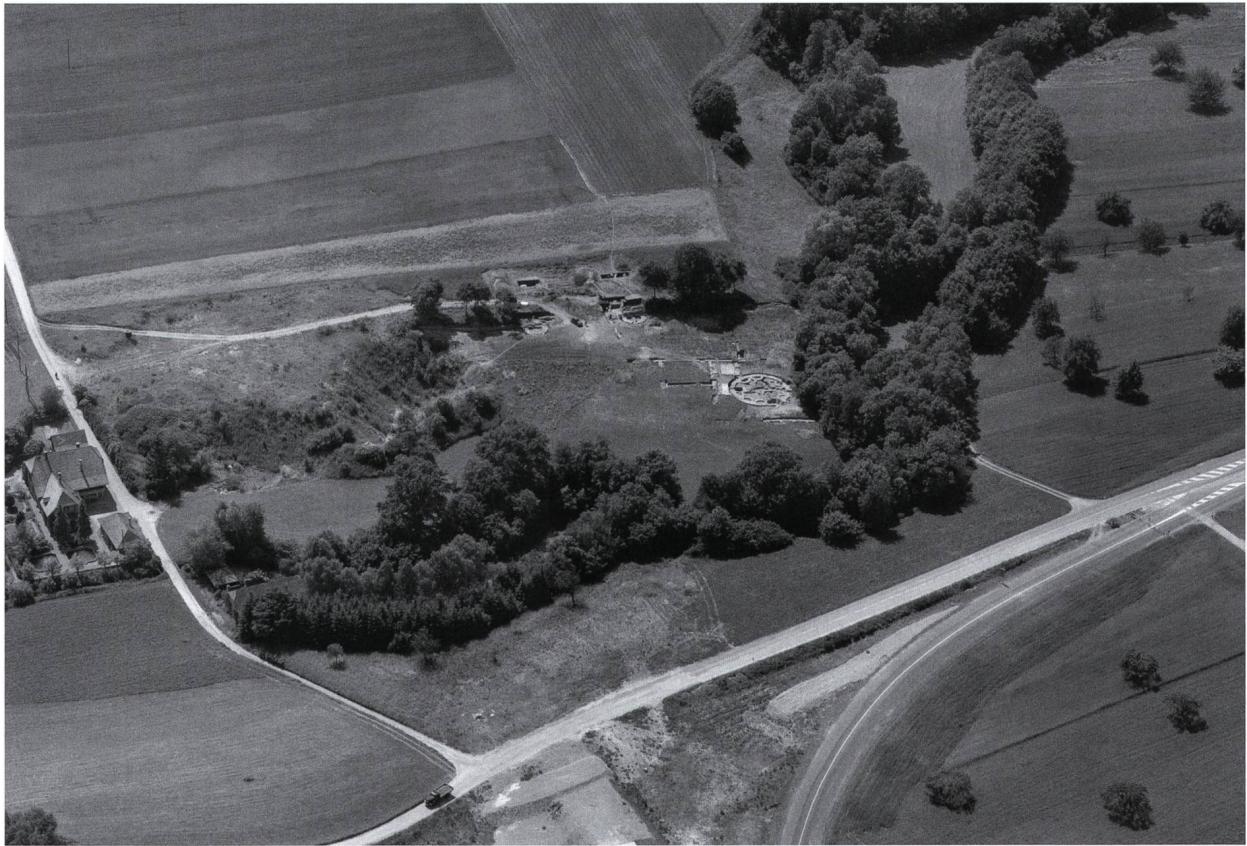
Abb. 53: Augst BL, Grabung «Kanalisation Tierpark» 2017.064. Flugbild während der Ausgrabung 1966.058 im Tierpark. Links im Bild ist die bereits grössten-teils wieder verfüllte Mergelgrube zu sehen. Blick von Osten.

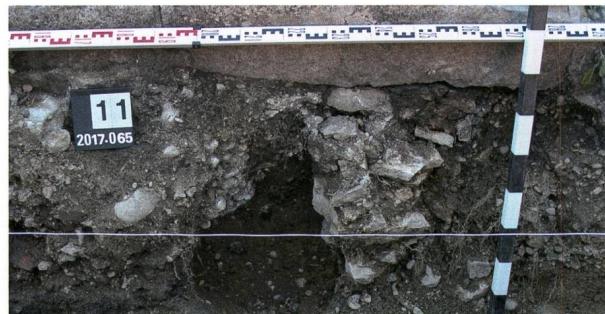
Abb. 56: Augst BL, Elektroleitung Poststrasse (Baubegleitung 2017.065). Blick von Westen auf Profil P 3 mit Resten von MR 1 in der Bildmitte. Schnurhöhe 271,20 m ü. M.

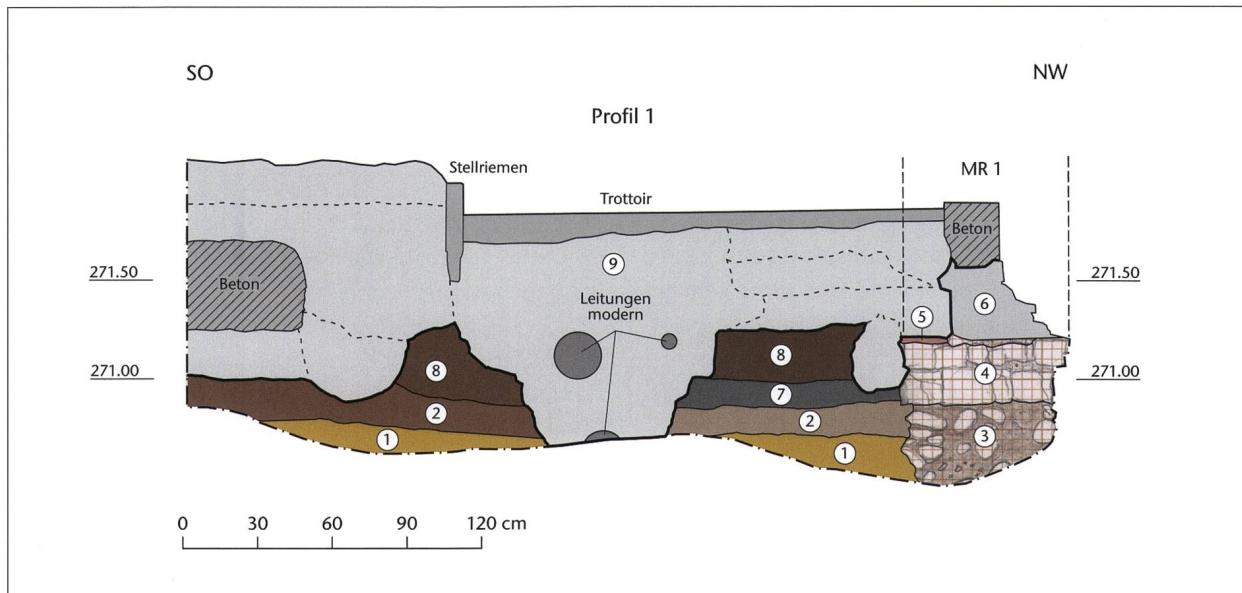
Abb. 57: Augst BL, Elektroleitung Poststrasse (Baubegleitung 2017.065). Südwestprofil P 1. M. 1:30. Lage vgl. Abb. 55.

Über dieser Planie liegt eine schuttige, mit Leistenziegel-fragmenten und Kalksteinabschlägen durchsetzte Schicht (Abb. 57,8), die ebenfalls zum römischen, unberührten Schicht-paket gezählt werden kann. Sie bildet an der Oberkante den Übergang zu den neuzeitlichen Planien (Abb. 57,9). Ob die Planie (Abb. 57,8) mit dem Abbruch von MR 1 in Zusammenhang steht, muss offenbleiben.

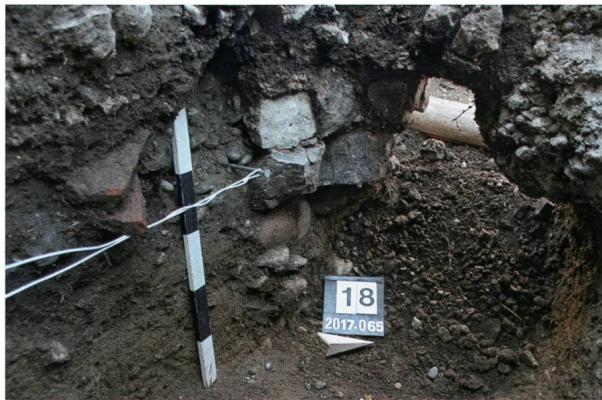
Abb. 58: Augst BL, Elektroleitung Poststrasse (Baubegleitung 2017.065). Südwestprofil P 1. Blick von Nordosten auf MR 1. Schnurhöhe 271,00 m ü. M.

Der Unterbau von Mauer MR 1 besteht aus einer Geröllrollierung mit Lehm (Abb. 57,3). Das Aufgehende aus behauenen Kalksteinen ist nur noch in zwei Lagen erhalten (Abb. 57,4). Die beiden Lagen sind mit einem gelblichen Mörtel verbunden. In der zweiten Steinlage ist dem Mörtel zusätzlich Ziegelschrot beigemischt (Abb. 57,5). Die Quader der zweiten Steinlage sind kaum versetzt auf die Quader der ersten Steinlage gelegt, sodass die Fugen der beiden Steinlagen fast bündig übereinander liegen (Abb. 58). In Profil P 3 in Feld 2 kann beobachtet werden, dass MR 1 ursprünglich noch mindestens zwei Lagen höher erhalten war. Der obere Teil ist aber durch den Bau der (modernen) Trottoirrandsteine stark gestört (Abb. 57,6).

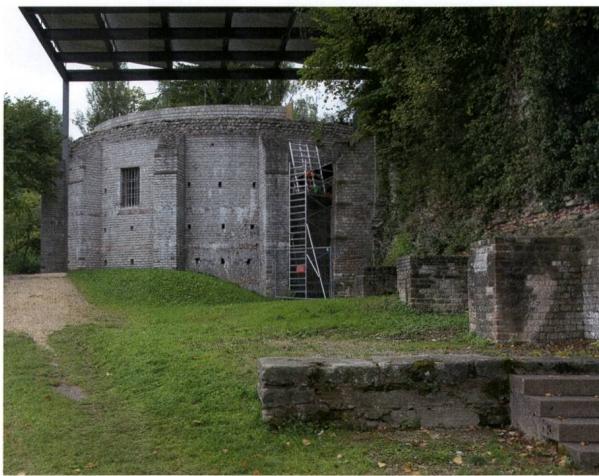
Abb. 60: Augst BL, Curia (Intervention 2017.066). Blick von Nordwesten auf die zu dokumentierende Curia. Hierfür musste auf einem mobilen Gerüst gearbeitet werden.

Das imposante Gebäude der Curia ist zu grossen Teilen modern rekonstruiert. Je weiter vom Forumsplateau weg, desto schlechter ist die Erhaltung. Während beim Plateau die originalen Mauerpartien eine Höhe von 3 bis 4 Metern aufweisen, ist die originale äussere Mauerschale in Richtung Violenbach kaum noch vorhanden (Abb. 60).

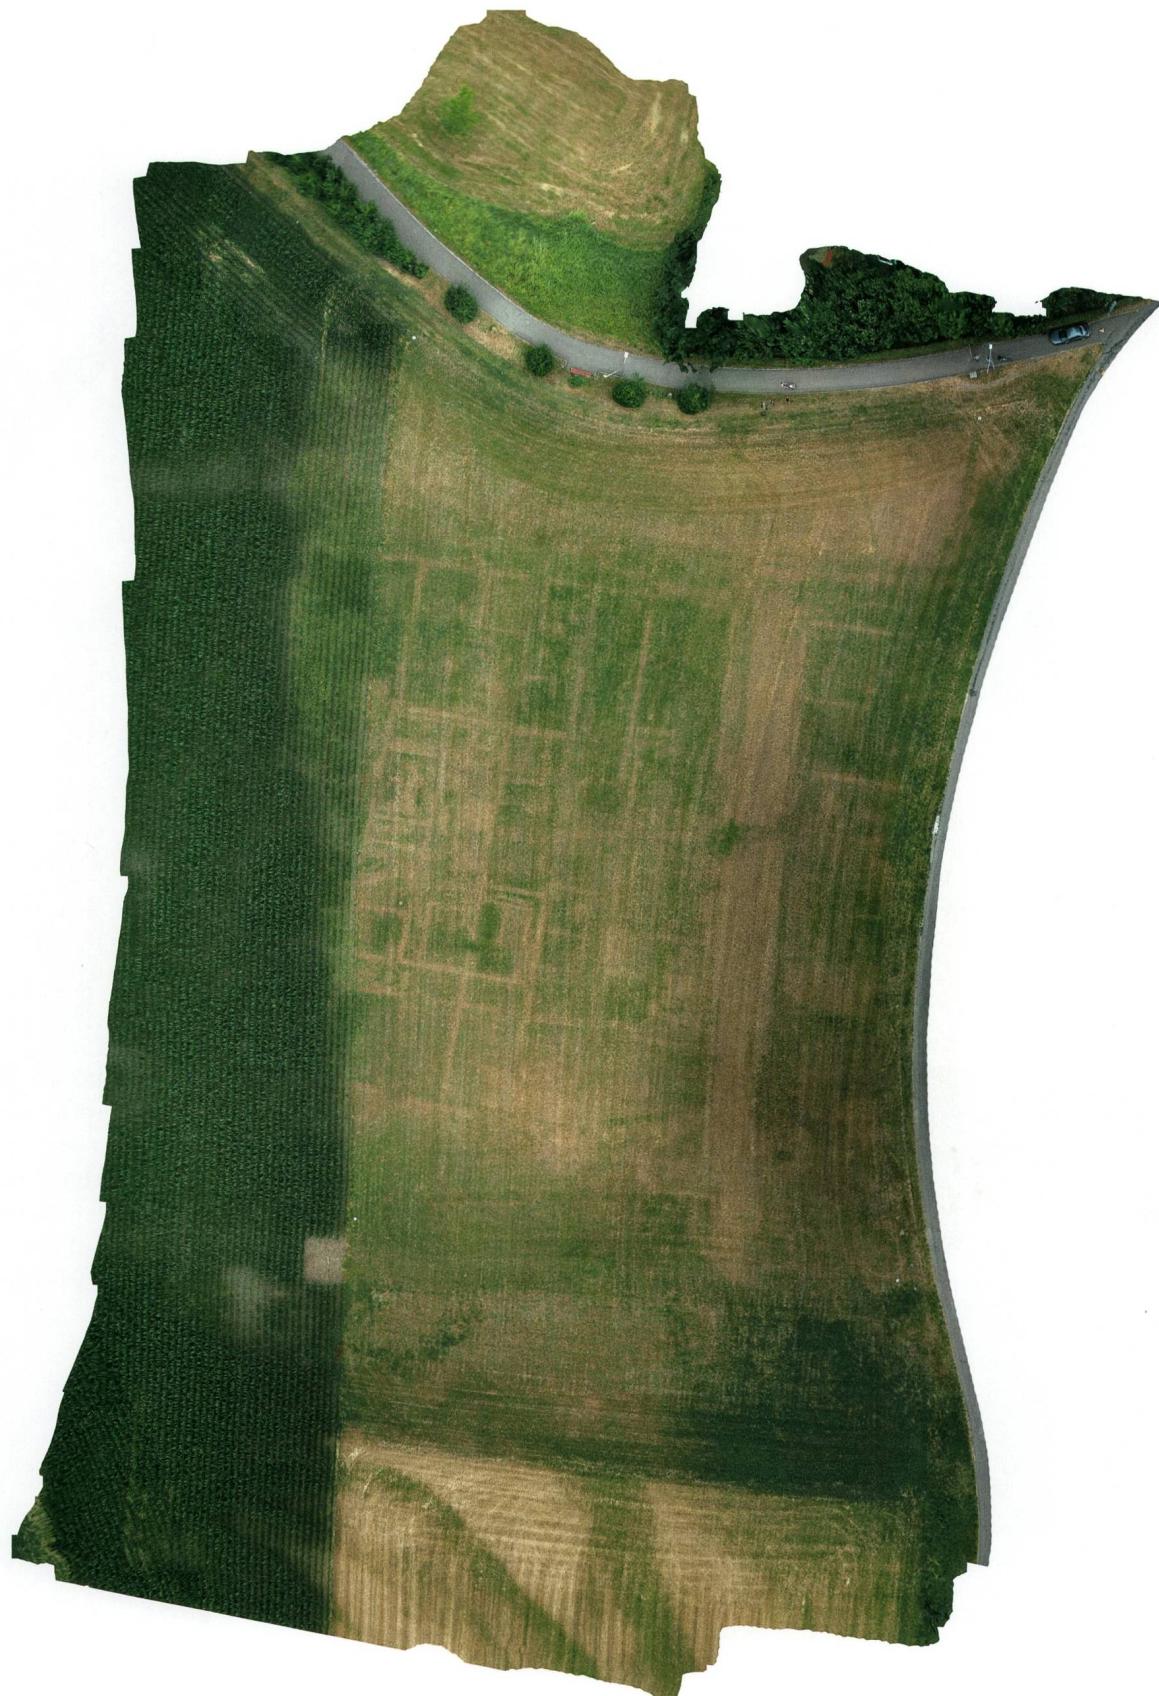
Abb. 61: Augst BL. Orthofoto der Flur Obermühle. Die Trockenabzeichnungen römischer Strassen und Mauern sind deutlich zu erkennen. Norden ist oben.

Die besten Ergebnisse lieferten die am 27.06.2017 durchgeföhrten Befliegungen in den Fluren Obermühle (Abb. 61; vgl. Abb. 72; 73) und Sichelen (Abb. 62; vgl. Abb. 72; 73).

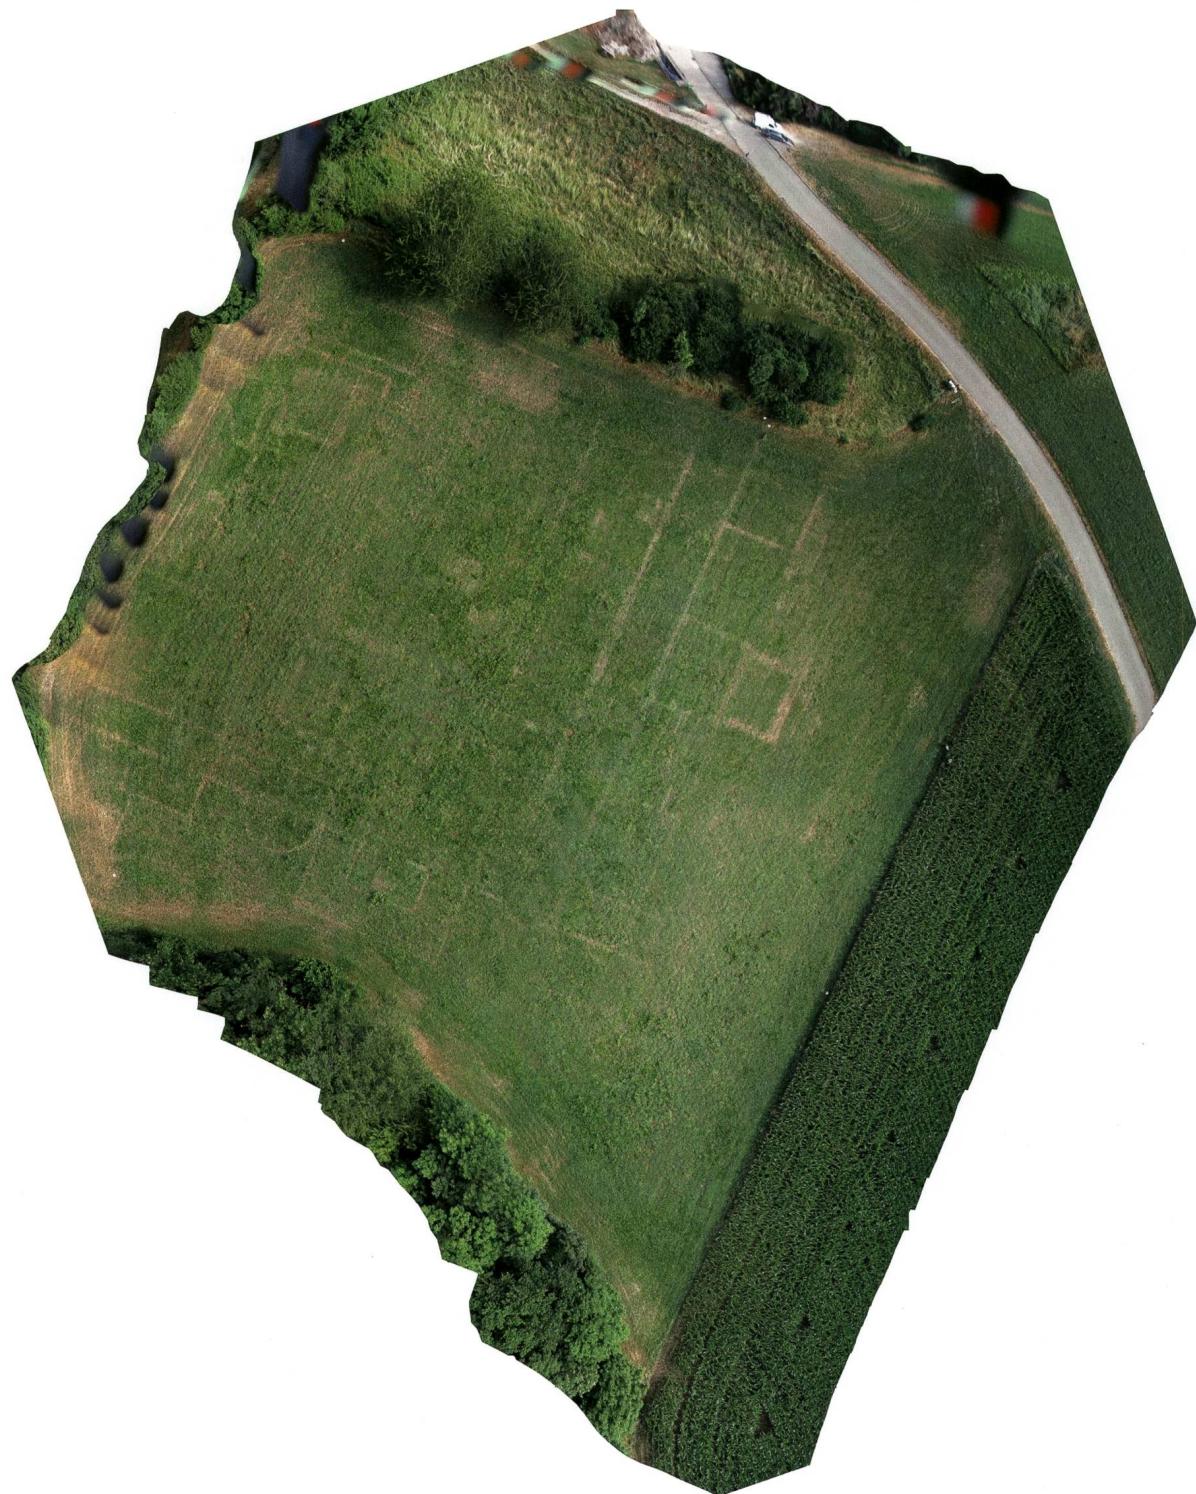
Abb. 62: Augst BL. Orthofoto der Flur Sichelen. Die Trockenabzeichnungen der römischen Mauern des Tempels Sichelen I sind deutlich zu erkennen. Norden ist oben.
