Artikel: Ausgrabungen in Augst im Jahre 2018
Autor: Grezet, Cédric
DOI: <https://doi.org/10.5169/seals-864784>

Ausgrabungen in Augst im Jahre 2018

Cédric Grezet

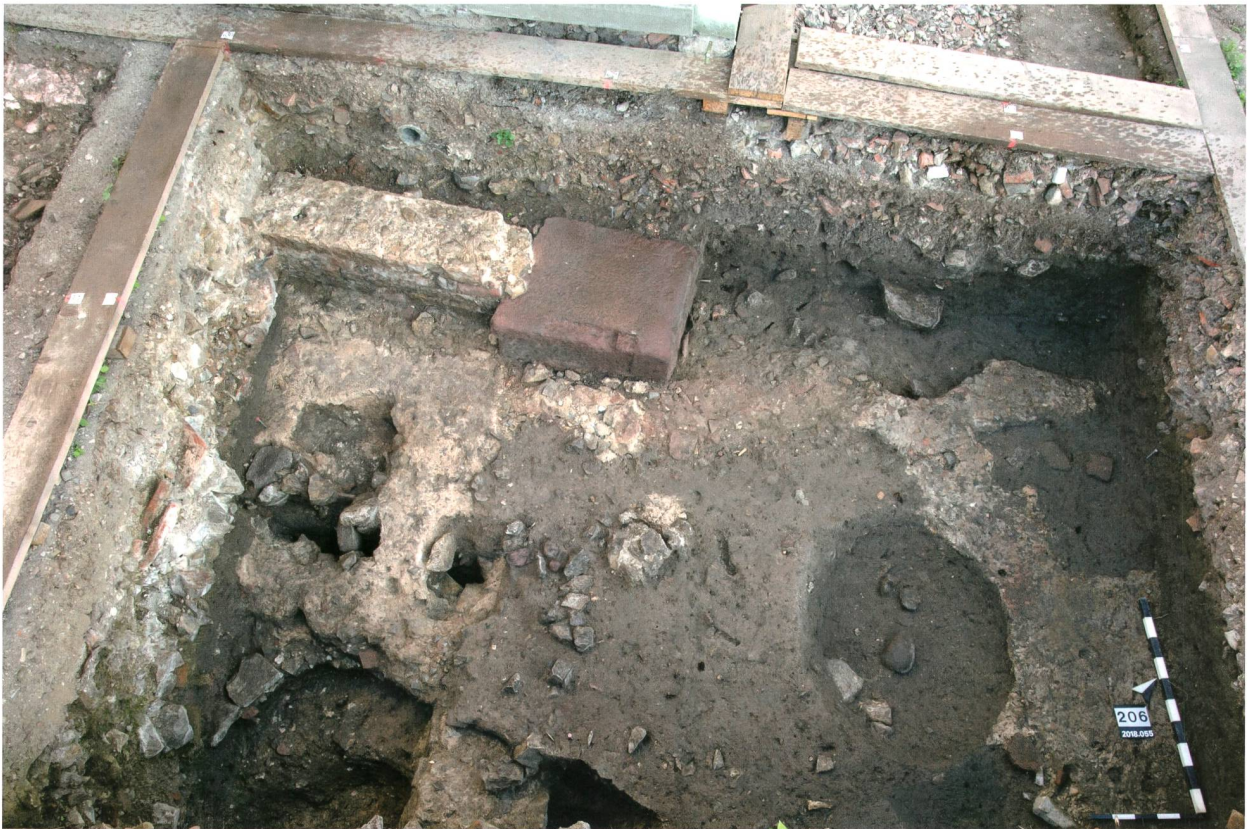
Abb. 14: Augst BL, Anbauten Giebenacherstrasse 26 (Grabung 2018.055). Übergang von der Taberna zur Portikus im zweiten Steinbauzustand. Sowohl im Verkaufsläden als auch in der Portikus sind Reste von Mörtelböden zu erkennen, die durch spätere Eingriffe durchschlagen sind. Oben links im Bild die nordwestliche Trennmauer MR 4 zwischen der Taberna 9 (im Vordergrund) und der Taberna 8 (oben, ausserhalb der Grabungsfläche). Rechts anschliessend an Mauerhaupt von MR 4 vorgelagerter Sandsteinblock mit Spuren der Verschlussvorrichtung. Unten links die Mauer MR 12, die als Fundament der Schwelle diente. Links in der Mitte sind drei Pfostengruben einer späteren Einrichtung zu erkennen. Blick von Südosten.

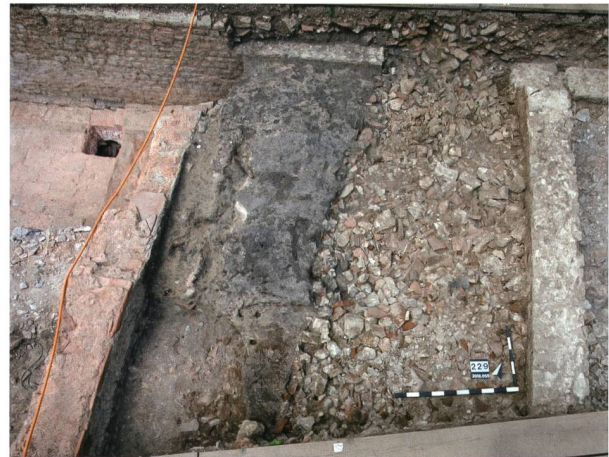
Abb. 21: August BL, Anbauten Giebenacherstrasse 26 (Grabung 2018.055). Blick von Südosten auf die Schichtresten im späteren Gang 7 neben der Piscina, die rechts durch einen römischen Eingriff und unten links durch eine Sondierung der Grabung 1937.051 «Frauenthermen» gestört sind. Oben im Bild ist der Durchbruch in Mauer MR 1 für den Gang zu erkennen. In der Nutzungsschicht zeichnen sich schwach zwei Gräbchen für Balkenunterzüge eines Holzbodens ab.

wohl auf die zugehauenen Kalkbruchsteine der umliegenden Mauerschalen abgesehen, denn die Kalksteinfragmente der Mauerkerne und die Mörtelbrocken waren offenbar nicht interessant und blieben an Ort und Stelle im Bereich der früheren Piscina liegen (Abb. 31,8). Einige Zeit später hatte man anscheinend noch Kenntnis davon, dass die Beckenwände der Piscina aus Ziegelplatten bestanden. So wurde entlang aller Beckenmauern (MR 7–MR 9 und MR 18) ein breiter Graben aus den Grobschuttschichten ausgehoben, um diese Elemente zu bergen. Der Graben wurde anschliessend mit Schutt wieder verfüllt (Abb. 31,9; vgl. Abb. 21).

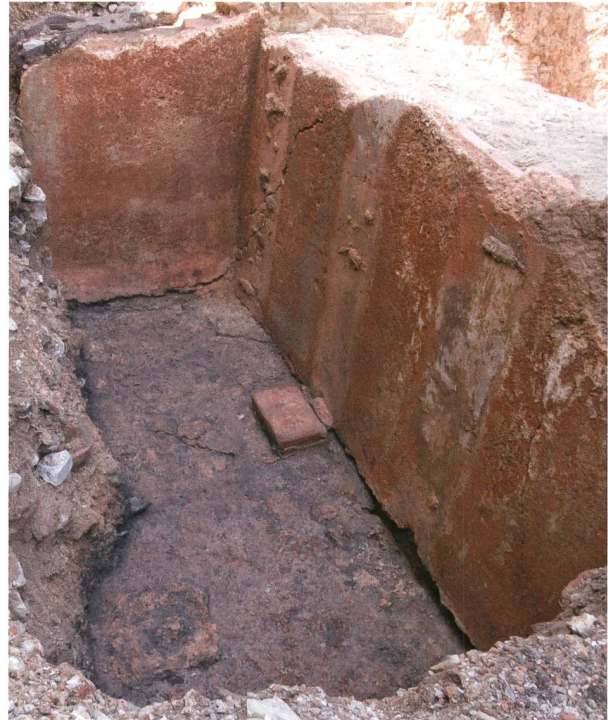
Abb. 23: Augst BL, Anbauten Giebenacherstrasse 26 (Grabung 2018.055). Blick von Süden auf den freigelegten Eckbereich im beheizten Gang 4. Auf der *area* sind noch eine einzelne Hypokaustpfeilerplatte sowie Spuren von weiteren Standorten der Pfeiler zu sehen. Im Verputz der Mauern MR 6 (oben) und MR 2 (rechts) sind ebenfalls die Spuren der Hypokaustpfeiler zu erkennen.

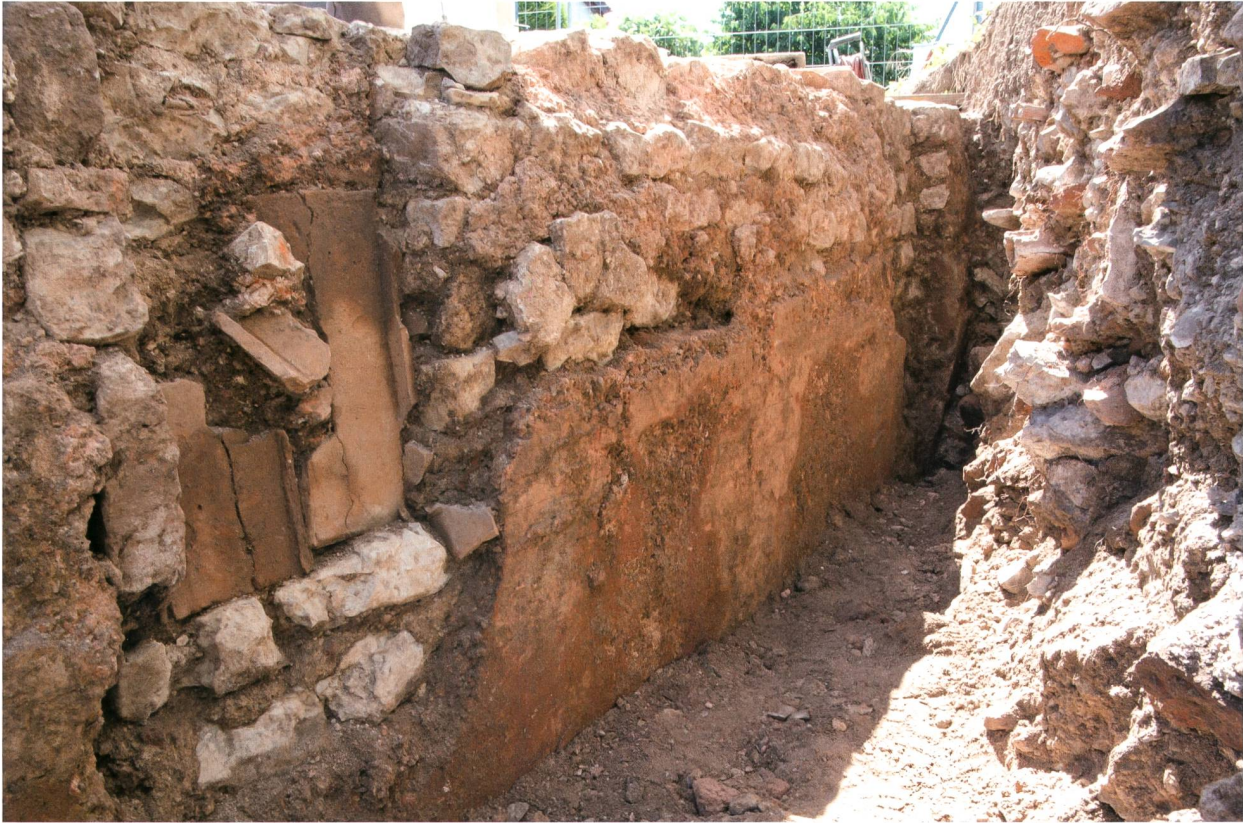
Abb. 24: Augst BL, Anbauten Giebenacherstrasse 26 (Grabung 2018.055). Blick von Nordwesten auf die Südostwand von Mauer MR 2 im beheizten Gang 4. Auch hier sind die Spuren der Hypokaustpfeiler und der suspensura zu sehen. Eine in den Verputz eingeritzte Linie gab zudem die Unterkante für den Bau der suspensura an. Links im Vordergrund und rechts im Hintergrund sind zwei der drei Rauchabzüge sichtbar, wobei beim linken Exemplar noch Reste der eingebauten tubuli in situ vorhanden sind.

57 Dimensionen der *tubuli* im Rauchabzug: 0,15 m × 0,36 m.

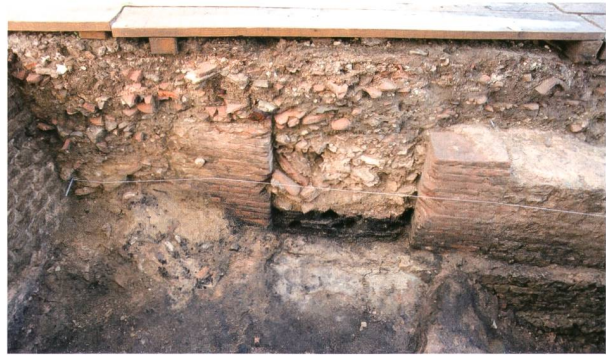
Abb. 26: Augst BL, Anbauten Giebenacherstrasse 26 (Grabung 2018.055). Das Präfurnium in Mauer MR 13/MR 15 in Raum 6. Links die Lehmaufschüttung in der Mauerecke MR 1/MR 15 und rechts der Ansatz der grossen Grube zur Zwischenlagerung/Entsorgung der Asche und Holzkohle. Schnurhöhe 294,30 m ü. M. Blick von Nordosten.

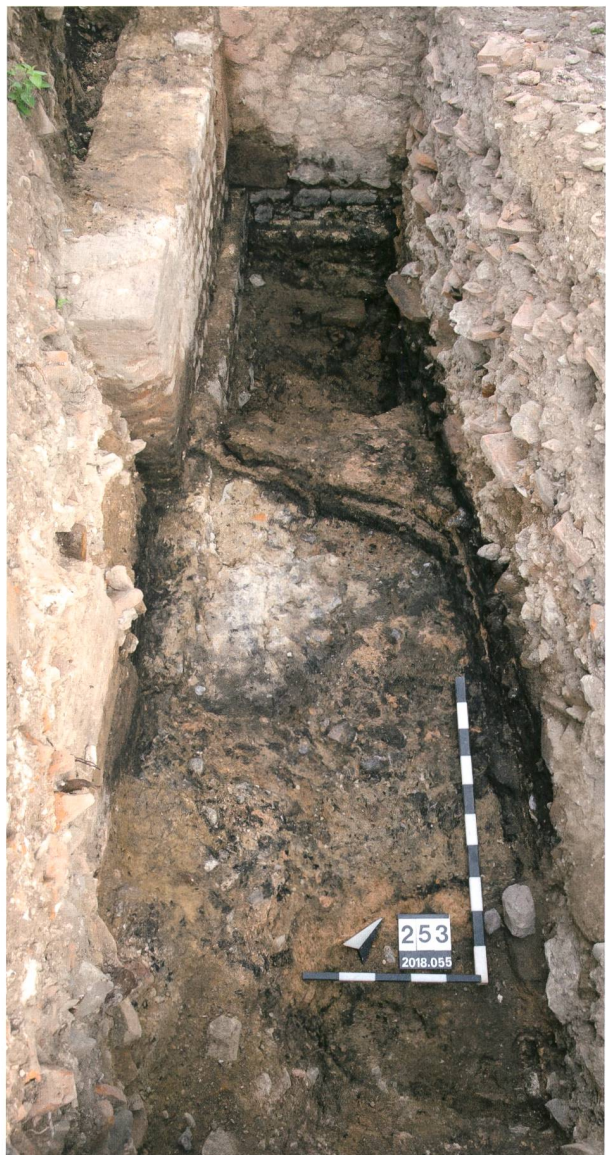
Abb. 27: Augst BL, Anbauten Giebenacherstrasse 26 (Grabung 2018.055). Blick von Südosten in die enge Grabungsfläche vor dem Präfurnium in Raum 6. Links MR 13/MR 15 mit dem Präfurnium. Im Hintergrund die Mauerecke MR 11/MR 13 mit anhaftendem rotbemaltem Wandverputz, direkt davor die teilweise ausgenommene Grube für die (Zwischen-)Lagerung des Hypokaustabraums.

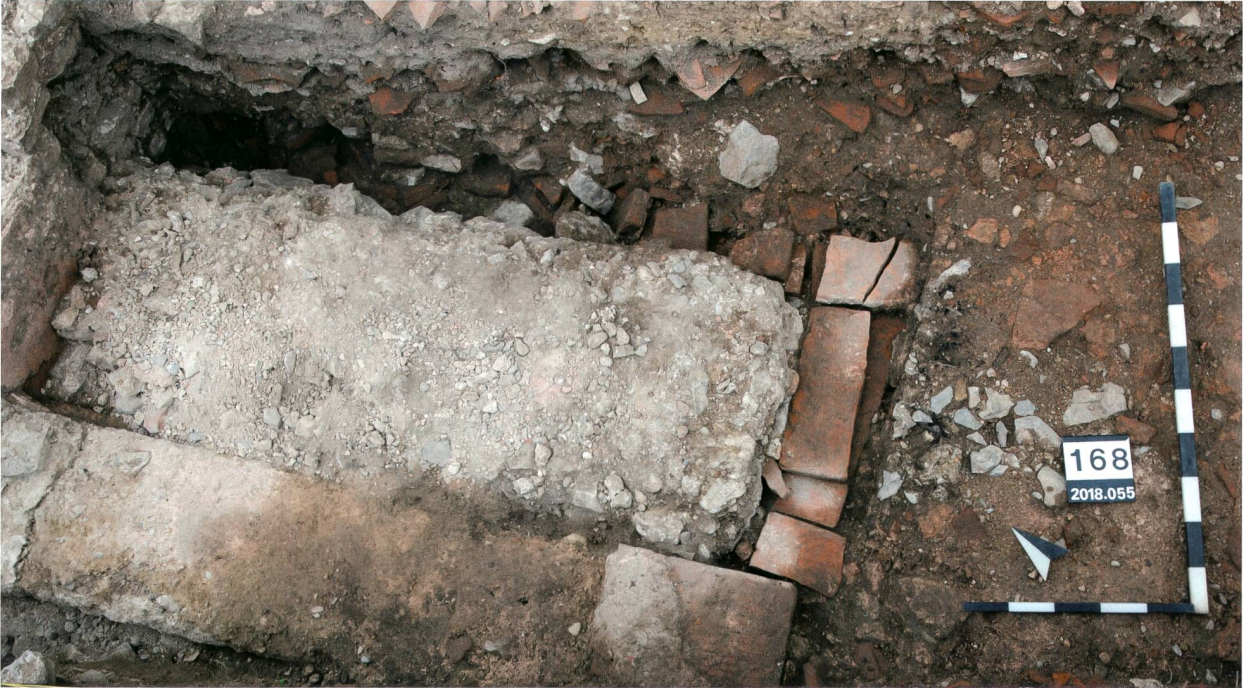
Abb. 29: Augst BL, Anbauten Giebenacherstrasse 26 (Grabung 2018.055). In die Grob-
schuttplanie eingetieft Struktur in der Raumecke MR 11/MR 13. Die ver-
witterte mörtelgussbodenähnliche Fläche ist mit Ziegelplattenfragmenten umrandet. Blick von Südwesten.

die Schuttplanie eingetiefter Befund (Abb. 28,6): Es handelt sich um eine Struktur mit einer Art Mörtelguss auf einem Unterbau und einer Umrandung aus Ziegelplattenfragmenten (Abb. 29). Der Unterbau besteht aus Kalkbruchsteinen und Ziegelplattenfragmenten sowie Ziegelschrotmörtelbrocken und einigen Fragmenten des rotbemalten Verputzes der ursprünglichen Wände. Der Mörtelguss selbst war sehr verwittert⁷⁰. Wir haben es hier wohl mit einem Gang zu tun, der mit einem Holzboden ausgestattet war und der das Apodyterium mit den Baderäumen verband (s. u. S. 33). Vielleicht diente die spezielle Struktur als Auflagefläche für etwas Schweres, was ein Holzboden nicht imstande gewesen wäre zu tragen. Ein dekoratives Element wie eine Statue(-ngruppe) würde in einem solchen Gang durchaus Sinn machen.

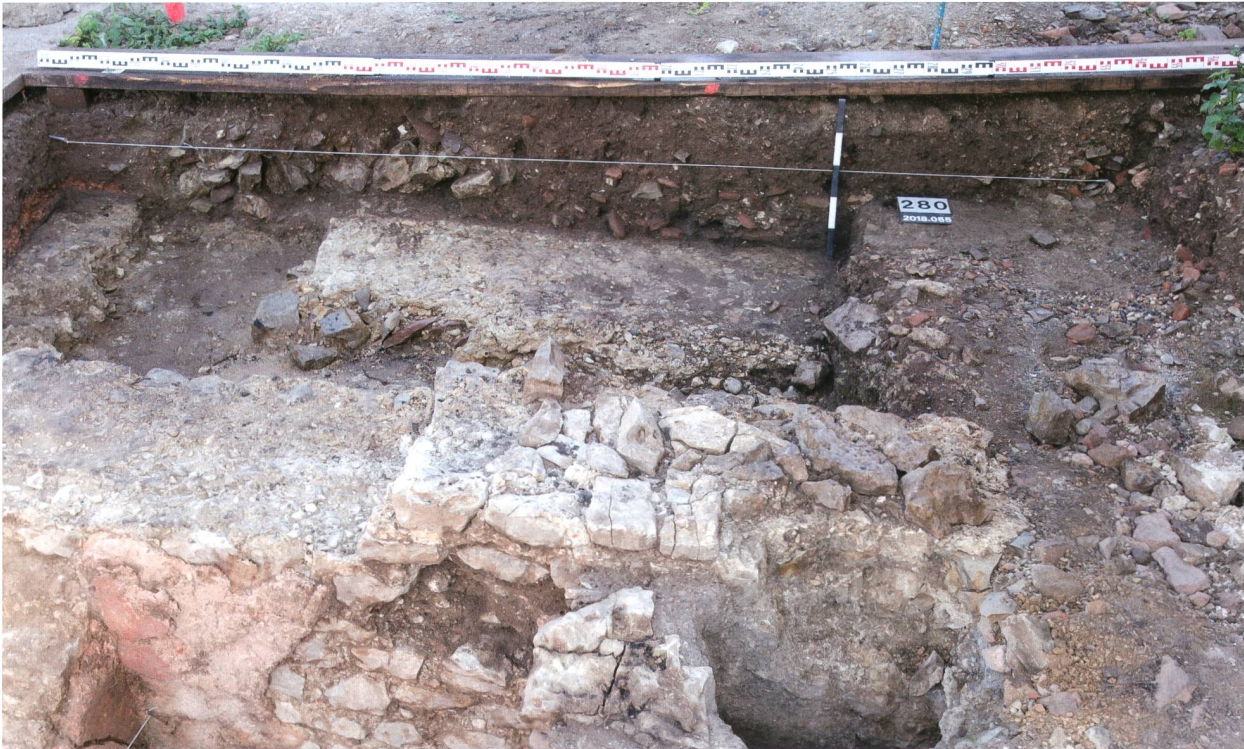
Abb. 32: Augst BL, Anbauten Giebenacherstrasse 26 (Grabung 2018.055). Nordwestprofil P 26 durch einen Teil der Eingangshalle S. Links im Bild liegt auf der Nutzungsschicht über einem Mörtelgussboden ein Zwischendepot von genormten kleinen Baukeramikfragmenten. Schnurhöhe 294,80 m ü. M. Zur Lage vgl. Abb. 11. Blick von Südosten.

Ein letzter, eher seltener Zeuge der Abbruch- und Wiederverwertungsarbeiten bei den Thermen soll nicht unerwähnt bleiben: Es handelt sich um ein kleines Depot von kleinen Baukeramikfragmenten, das auf der Nutzungsschicht des Mörtelgussbodens in der Eingangshalle zu den Thermen lag (Abb. 32). Die kleinen Fragmente sind genormt zerkleinert und dort zwischengelagert worden, bevor sie anderweitig benutzt wurden. Anscheinend blieb ein Teil davon zurück.

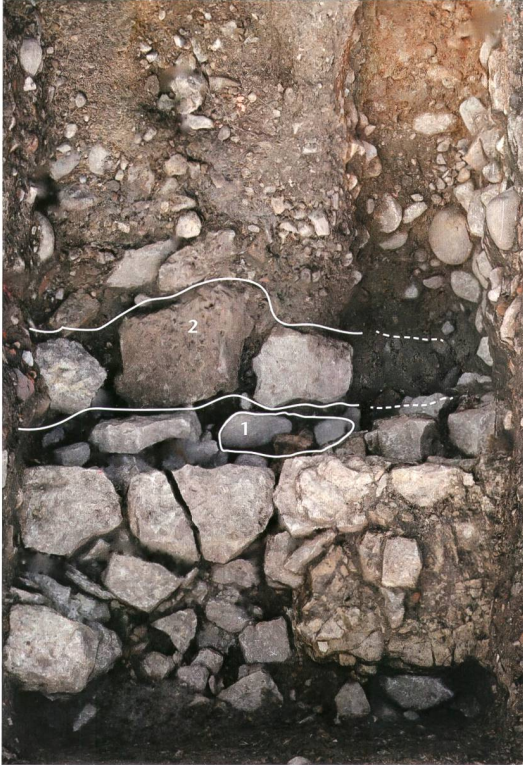
Abb. 46: Augst BL, Garten Fortunastrasse (Grabung 2018.065). Insula 28. Norden ist oben rechts.

- 1 Portikusmauer MR 5/MR 6 mit im Fundament eingebauten, etwa senkrecht stehenden Geröllen von möglichem Durchlass in den Strassengraben.
- 2 Auf älteren Strassengrabenverfüllungen liegende Kalkbruchsteine. Strassenrandbefestigung und/oder «Trittsteine»?

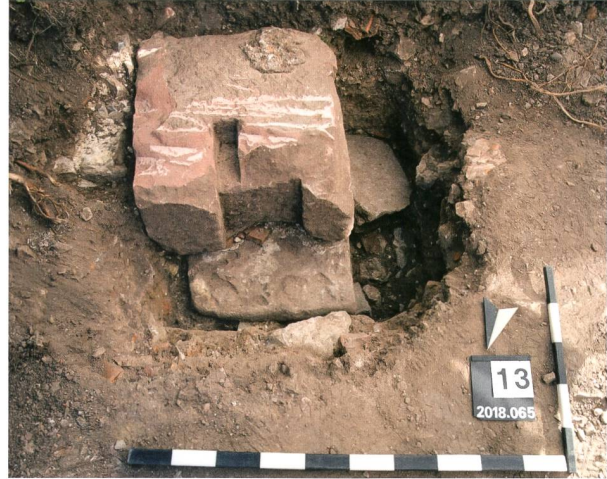
Abb. 47: Augst BL, Garten Fortunastrasse (Grabung 2018.065). Sandsteinquader MR 1 mit Zapflöchern für Ständer, darunter Sandsteinblock MR 2. Beide sind eventuell sekundär verbaut. Sie wurden von uns nicht geborgen. Links nach Osten abgehend Mauer MR 3. Rechts, wohl aufgrund einer modernen Störung (Hausbau?), keine Mauer (mehr). Blick von Nordwesten.
