Artikel: Ausgrabungen in Augst im Jahre 2018

Ausgrabungen in Augst im Jahre 2018

Cédric Grezet

Zusammenfassung

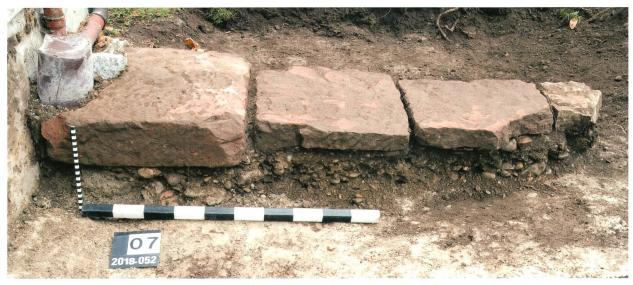
Abb. 5: Augst BL, Schufenholzweg 18 (Baubegleitung 2018.052). Drei römische Sandsteine und ein Kalkstein, die in einem modernen Sitzplatzfundament verbaut waren. Blick von Westen.

Beim Baggeraushub für die Frostriegel wurde in Feld 1 ein aus Betonplatten bestehender Gartensitzplatz abgerissen. Darunter kam ein Fundament zum Vorschein, in dem drei Sandsteinplatten und ein behauener Kalkstein verbaut waren (Abb. 4,MR 1; 5)⁵. Schnell wurde klar, dass es sich

nicht um einen römischen Befund handeln konnte. Die Steine waren lose auf die Erde gelegt und hatten keine Berührung zu römischen Schichten oder baulichen Strukturen. Die im modernen Gartenplatzfundament verbauten Spolien dürften aus Abbruchmaterial der Insulae 22 und 23 stammen.

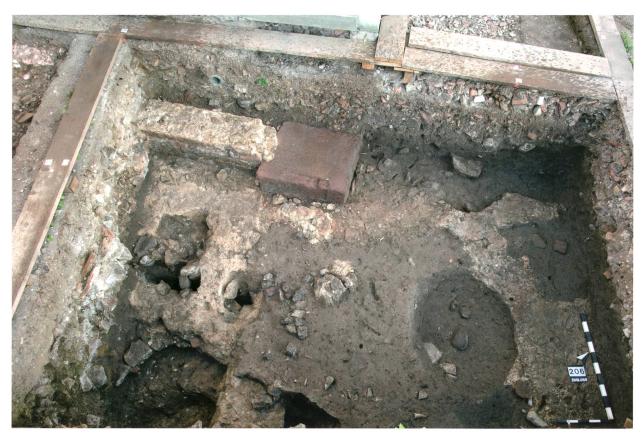
Abb. 14: Augst BL, Anbauten Giebenacherstrasse 26 (Grabung 2018.055). Übergang von der Taberna zur Portikus im zweiten Steinbauzustand. Sowohl im Verkaufsladen als auch in der Portikus sind Reste von Mörtelböden zu erkennen, die durch spätere Eingriffe durchschlagen sind. Oben links im Bild die nordwestliche Trennmauer MR 4 zwischen der Taberna 9 (im Vordergrund) und der Taberna 8 (oben, ausserhalb der Grabungsfläche). Rechts anschliessend an Mauerhaupt von MR 4 vorgelagerter Sandsteinblock mit Spuren der Verschlussvorrichtung. Unten links die Mauer MR 12, die als Fundament der Schwelle diente. Links in der Mitte sind drei Pfostengruben einer späteren Einrichtung zu erkennen. Blick von Südosten.

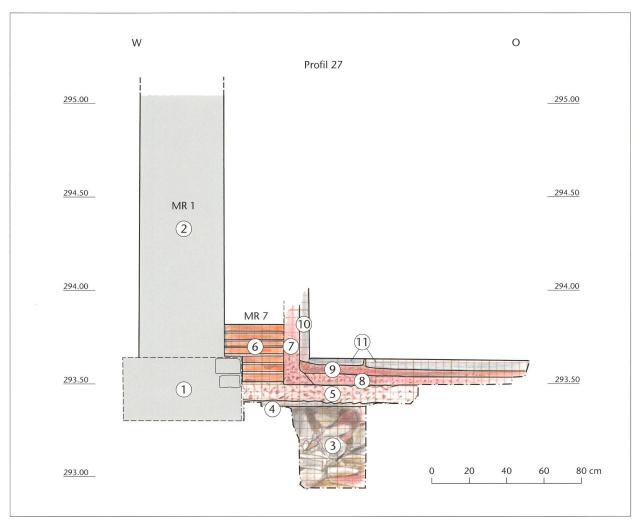
Abb. 18: Augst BL, Anhauten Giebenacherstrasse 26 (Grahung 2018.055). Idealprofil P 27 durch die Beckenkonstruktion der Piscina. Zur Lage vgl. Abb. 11. M. 1:20.

heitlich aus Kalkbruchsteinen und einzelnen Ziegelfragmenten mörtellos eingebrachter Unterbau (Abb. 18,3). Darüber lagen eine feine Kalkmörtelschicht (Abb. 18,4) und eine ca. 0,10 m dicke, grobe Ziegelschrotmörtellage (Abb. 18,5). Darauf wurden die eigentlichen Beckenwände errichtet (MR 7, MR 9 und MR 16 in der ersten Phase, sowie MR 7 [partiell], MR 8 und MR 9 in der zweiten Phase; Abb. 11; 18,6). Sie waren den oben erwähnten Mauern (Abb. 18,1.2) vorgeblendet und ruhten auf der groben Ziegelschrotmörtellage des Bodens (Abb. 18,5). Die Beckenwände bestanden aus mit sehr hartem beige-rosafarbenem Ziegelschrotmörtel aufgemauerten Ziegelplatten (Abb. 18,6). Für die drei untersten Lagen wurden die Platten der Länge nach zurechtgeschnitten; erst ab der vierten Lage folgten ganze Ziegelplatten³⁹, die auf dem Fundamentabsatz (Abb. 18,1) von Mauer MR 1 (Abb. 18,2) ruhten. An der Beckenwand haftete ein 0,08 m starker Ziegelschrotmörtelverputz (Abb. 18,7) und auf dem Beckenboden lagen zwei weitere Ziegelschrotmörtelschichten (Abb. 18,8.9) von unterschiedlicher Qualität. Sowohl der Boden (Abb. 18,11) als auch die Wände (Abb. 18,10) waren mit Platten aus Solothurner Kalkstein verkleidet. Der Beckenboden hat sich trotz einer Mächtigkeit von insgesamt

0,70 m gesetzt, was anhand eines Risses entlang von Mauer MR 1 schön zu sehen ist 40 .

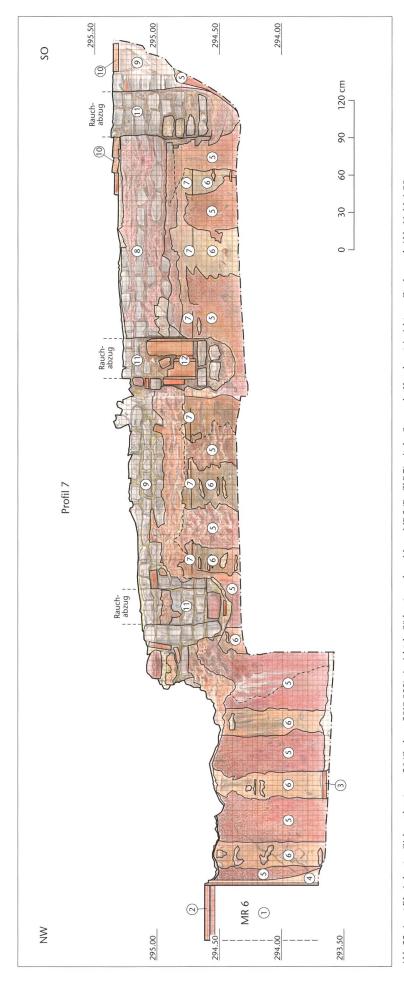
Abb. 22: Augst BL, Anbauten Giebenacherstrasse 26 (Grabung 2018.055). Ansicht der Südwestwand von Mauer MR 2 (Profil P 7) mit den Spuren der Hypokausteinrichtung. Zur Lage vgl. Abb. 11. M. 1:30.

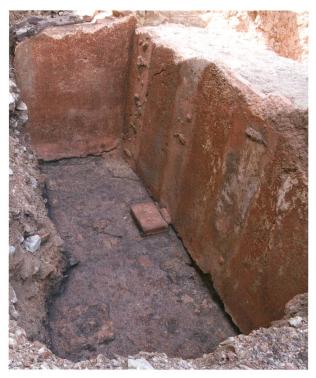
Abb. 23: Augst BL, Anbauten Giebenacherstrasse 26 (Grabung 2018.055). Blick von Süden auf den freigelegten Eckbereich im beheizten Gang 4. Auf der area sind noch eine einzelne Hypokaustpfeilerplatte sowie Spuren von weiteren Standorten der Pfeiler zu sehen. Im Verputz der Mauern MR 6 (oben) und MR 2 (rechts) sind ebenfalls die Spuren der Hypokaustpfeiler zu erkennen.

Die suspensura war eingebrochen und beinahe die ganze Hypokausteinrichtung war ausgeraubt. In der kleinen Grabungsfläche wurde auf der area lediglich noch eine einzige Hypokaustpfeilerplatte in situ angetroffen (Abb. 22,3; 23). Die Lage von vier weiteren Hypokaustpfeilern konnte aufgrund von Spuren auf der area beobachtet werden. Zumindest entlang von Mauer MR 2 wiesen die Pfeiler keine regelmässigen Abstände auf⁵³. Auch in diesem Raum ist eine nachträgliche Senkung des Bodens in Richtung Südosten feststellbar⁵⁴: Der Boden hat sich von der verputzten Wand von Mauer MR 2 teilweise gelöst (vgl. Abb. 23). Der Ziegelschrotverputz an Mauer MR 6 war ungleichmässig aufgetragen: Die Schicht wird nach unten bis auf Höhe der area kontinuierlich mächtiger (Abb. 22,4). Des Weiteren konnte ein seltenes Baudetail festgestellt werden: Die Unterkante der zukünftigen suspensura war mittels einer Linie im Verputz eingeritzt worden (Abb. 22,7; 24)55. Da wir somit die genaue Höhe der Unterkante der suspensura kennen, kann auch die Höhe der Hypokaustpfeiler errechnet werden, die mit 1,10 m ungewöhnlich hoch ist. Im 6,75 m langen dokumentierten Abschnitt von Mauer MR 2 sind drei Rauchabzüge (Abb. 11,3; 22,11; 24) freigelegt worden. Die Aussparungen hierfür beginnen fasenartig unmittelbar unterhalb der suspensura, die eigentlichen Rauchabzüge sind in Mauer MR 2 eingebaut. Sie dienten dem Durchzug im Hypokaust, der Rauchableitung und einem zusätzlichen Aufwärmen des Raums⁵⁶. Ursprünglich waren sie mit tubuli versehen, wovon Reste von

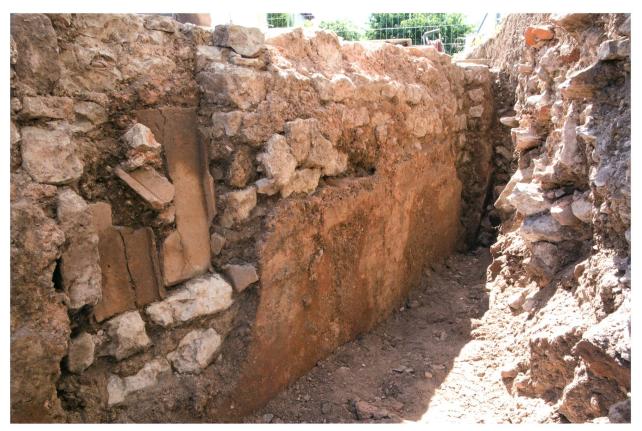
Abb. 24: Augst BL, Anbauten Giebenacherstrasse 26 (Grabung 2018.055). Blick von Nordwesten auf die Südostwand von Mauer MR 2 im beheizten Gang 4. Auch hier sind die Spuren der Hypokaustpfeiler und der suspensura zu sehen. Eine in den Verputz eingeritzte Linie gab zudem die Unterkante für den Bau der suspensura an. Links im Vordergrund und rechts im Hintergrund sind zwei der drei Rauchabzüge sichtbar, wobei beim linken Exemplar noch Reste der eingebauten tubuli in situ vorhanden sind.

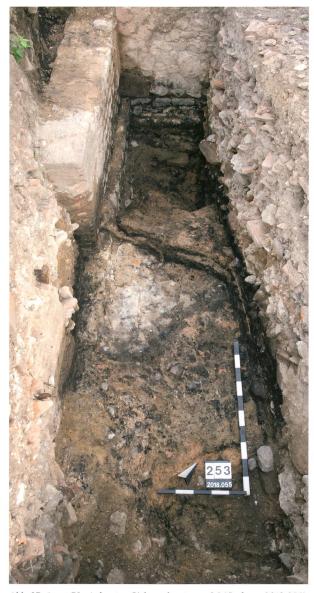
Abb. 27: Augst BL, Anbauten Giebenacherstrasse 26 (Grabung 2018.055). Blick von Südosten in die enge Grabungsfläche vor dem Präfurnium in Raum 6. Links MR 13/MR 15 mit dem Präfurnium. Im Hintergrund die Mauerecke MR 11/MR 13 mit anhaftendem rotbemaltem Wandverputz, direkt davor die teilweise ausgenommene Grube für die (Zwischen-)Lagerung des Hypokaustabraums.

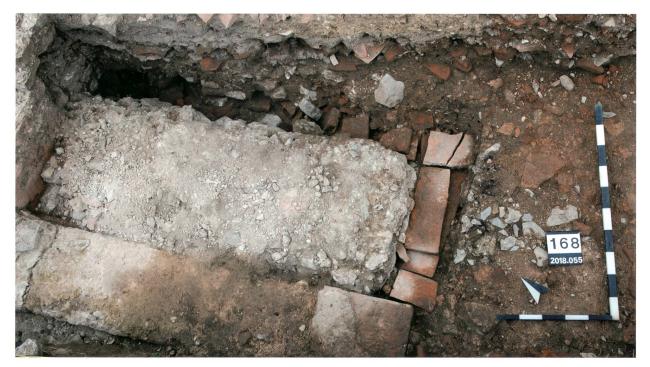
Abb. 29: Augst BL, Anbauten Giebenacherstrasse 26 (Grabung 2018.055). In die Grobschuttplanie eingetiefte Struktur in der Raumecke MR 11/MR 13. Die verwitterte mörtelgussbodenähnliche Fläche ist mit Ziegelplattenfragmenten umrandet. Blick von Südwesten.

die Schuttplanie eingetiefter Befund (Abb. 28,6): Es handelt sich um eine Struktur mit einer Art Mörtelguss auf einem Unterbau und einer Umrandung aus Ziegelplattenfragmenten (Abb. 29). Der Unterbau besteht aus Kalkbruchsteinen und Ziegelplattenfragmenten sowie Ziegelschrotmörtelbrocken und einigen Fragmenten des rotbemalten Verputzes der ursprünglichen Wände. Der Mörtelguss selbst war sehr verwittert⁷⁰. Wir haben es hier wohl mit einem Gang zu tun, der mit einem Holzboden ausgestattet war und der das Apodyterium mit den Baderäumen verband (s. u. S. 33). Vielleicht diente die spezielle Struktur als Auflagefläche für etwas Schweres, was ein Holzboden nicht imstande gewesen wäre zu tragen. Ein dekoratives Element wie eine Statue(-ngruppe) würde in einem solchen Gang durchaus Sinn machen.

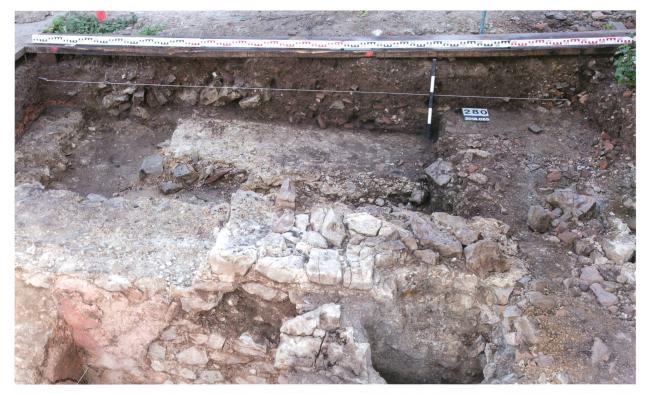
Abb. 32: Augst BL, Anbauten Giebenacherstrasse 26 (Grabung 2018.055). Nordwestprofil P 26 durch einen Teil der Eingangshalle 5. Links im Bild liegt auf der Nutzungsschicht über einem Mörtelgussboden ein Zwischendepot von genormten kleinen Baukeramikfragmenten. Schnurhöhe 294,80 m ü. M. Zur Lage vgl. Abb. 11. Blick von Südosten.

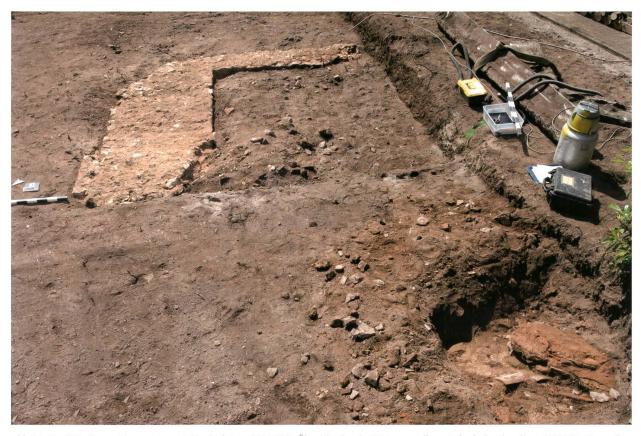
Abb. 34: Augst BL, Garage Thermenstrasse 3 (Baubegleitung 2018.056). Übersicht über die 2018 angetroffenen Befunde der Altgrabung 1937.051 «Frauenthermen». Hinten die Mauerecke MR 1/MR 2 mit der Aussparung für die eingesetzte Ziegelmauer in der Ostflucht. Links von Mauer MR 2 befindet sich das Frigidarium, rechts das Tepidarium mit einer verkippten Mörtelgussplatte des Hypokausts im Vordergrund. Blick von Nordwesten.

gang konnte 2018 mit der Abbruchkante im Norden von Mauer MR 2 gefasst werden (Abb. 34; 35). Mauer MR 1, eine Portikusmauer, war östlich von Mauer MR 2 bereits antik ausgebrochen worden und dürfte auf dem 1937 angetroffenen Niveau erhalten sein. Von einer 1937 dokumentierten Mauer aus lagig vermörtelten *tegulae* wurde 2018 nur das Negativ in Mauer MR 2 beobachtet (Abb. 35). Sie war in einen Rücksprung in der Ostflucht von Mauer MR 2 und in die Fortsetzung von Mauer MR 1 eingesetzt gewesen. Erhaltungszustand und Funktion dieser Ziegelmauer konnten 2018 aus Zeitgründen leider nicht abgeklärt werden.
