**Rubrik:** Ausgrabungen in Augst im Jahre 2019

# Ausgrabungen in Augst im Jahre 2019

Cédric Grezet

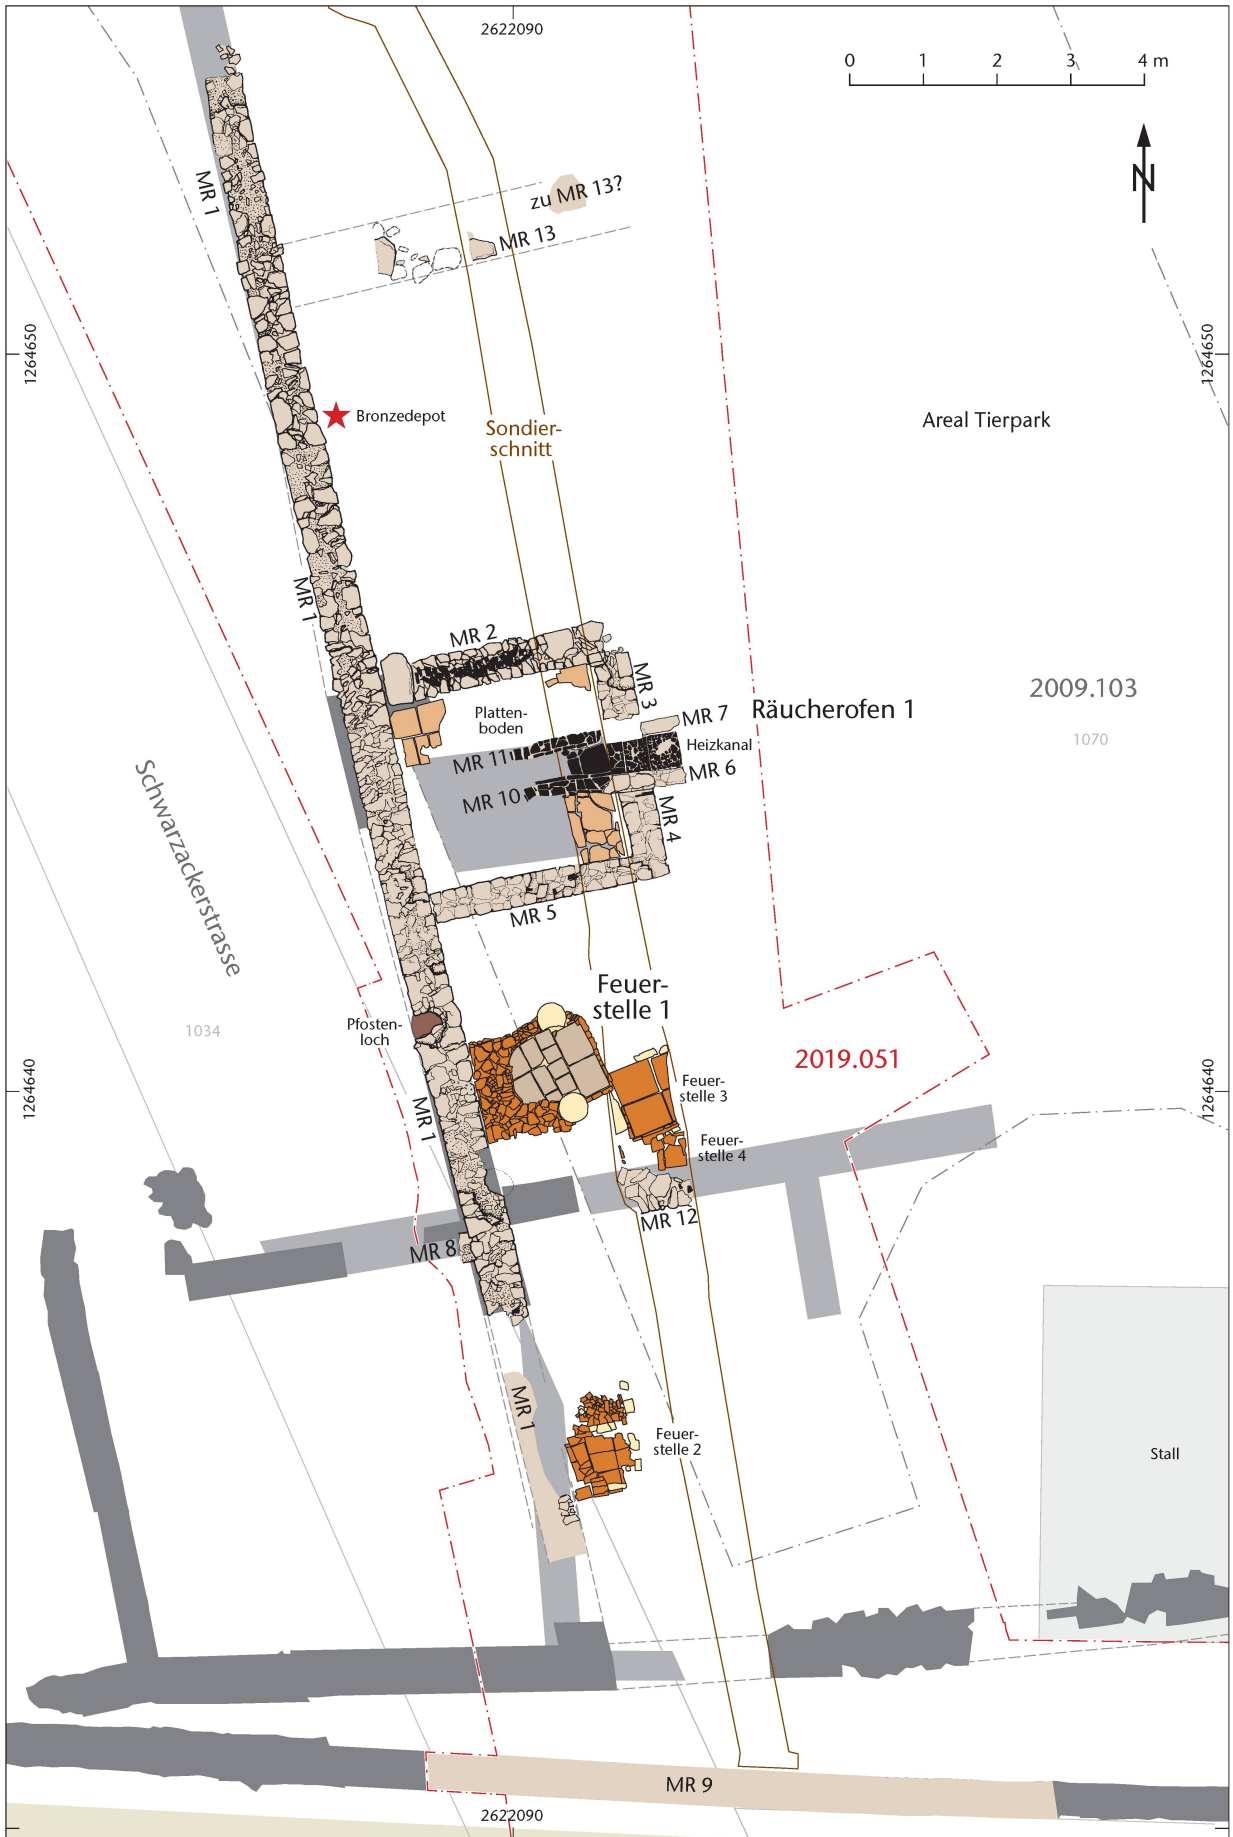
Abb. 3: Augst BL, Sammlungszentrum (Baubegleitung 2019.051). Detailplan der Metzgerei im Bereich der Erschliessungsstrasse zum Sammlungszentrum. M. 1:100.

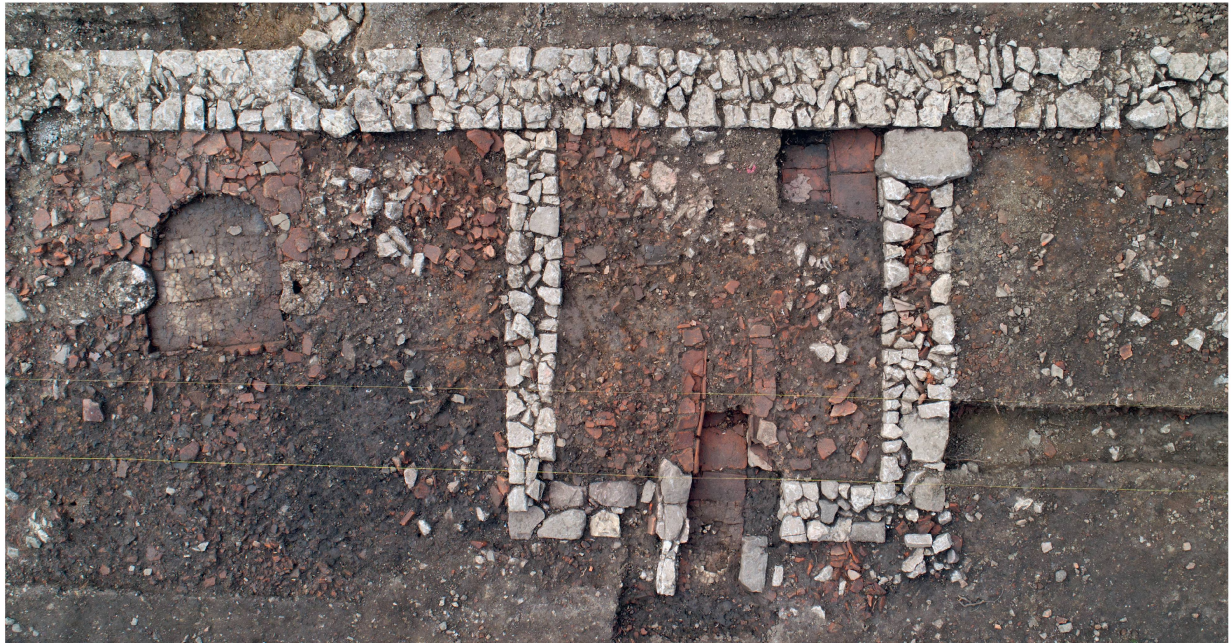
Abb. 4: Augst BL, Sammlungszentrum (Baubegleitung 2019.051). Drohnenaufnahme der Metzgerei mit Räucherofen 1 und Feuerstelle 1. Norden ist rechts.

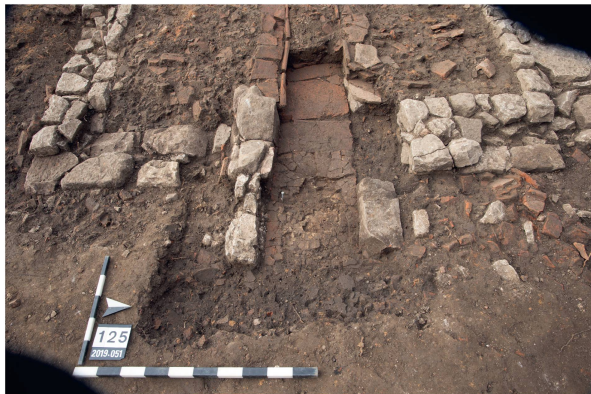
Abb. 5: Augst BL, Sammlungszentrum (Baubegleitung 2019.051). Blick von Osten in den Heizkanal von Räucherofen 1.

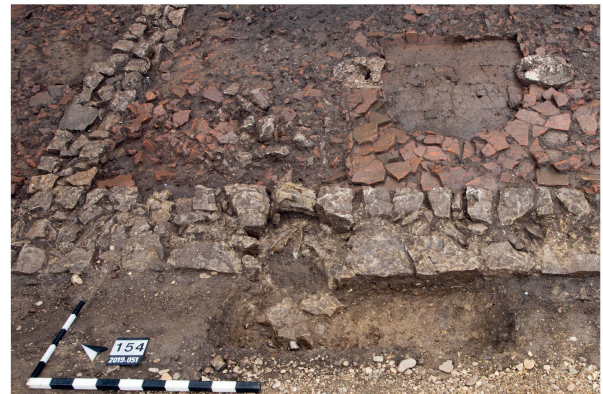
Abb. 6: Augst BL, Sammlungszentrum (Baubegleitung 2019.051). Blick von Südwesten auf die Feuerstelle 1.

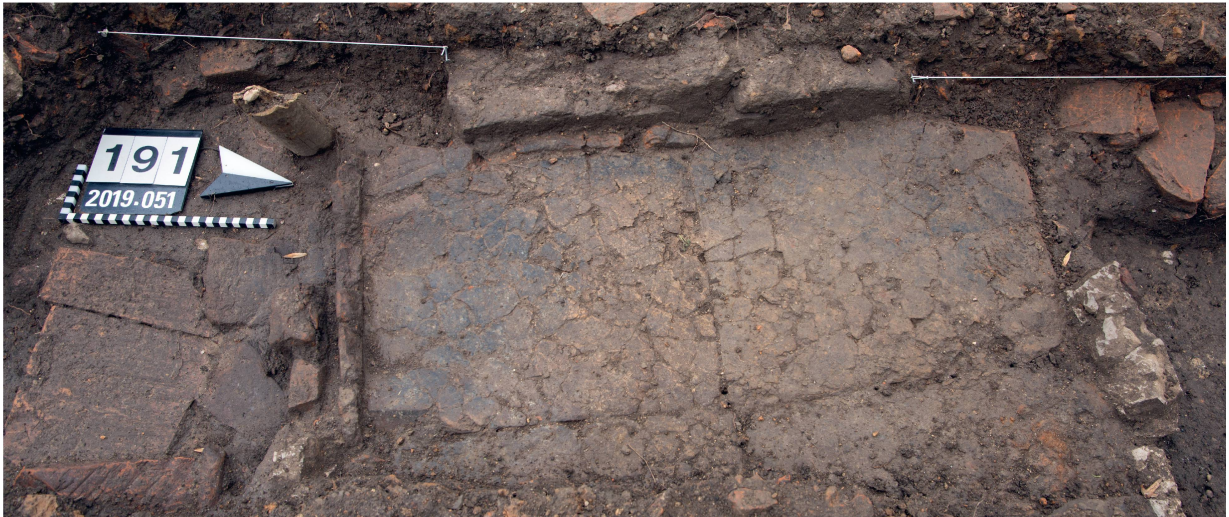
Abb. 7: Augst BL, Sammlungszentrum (Baubegleitung 2019.051). Blick von Osten in den Sondierschnitt mit Feuerstelle 3 (rechts) und der schlecht erhaltenen Feuerstelle 4 (links).

bruchstückhaft erhalten und älter als Feuerstelle 3 (Abb. 7). Dies deutet vielleicht auf eine längere Benutzungszeit der Fleischerei hin. Einige Kalksteine der Einfassung von Feuerstelle 3 sind noch vorhanden. Die Brennplatte besteht aus mindestens vier sauber gesetzten Leistenziegeln<sup>20</sup>, die starke Hitzespuren aufweisen. Im Sondierschnitt wurde unter einer Ziegelschuttschicht, die hier flächig als oberste römische Kulturschicht angetroffen wurde, eine relativ mächtige Benutzungsschicht gefasst, die zum Teil auch die Feuerstellen 3 und 4 überlagert. Die Unterkante der Schicht und ein allfälliger Boden wurden nicht erreicht. Diese Nutzungsschicht gehört wohl zum Komplex mit Räucherofen 1 und Feuerstelle 1.

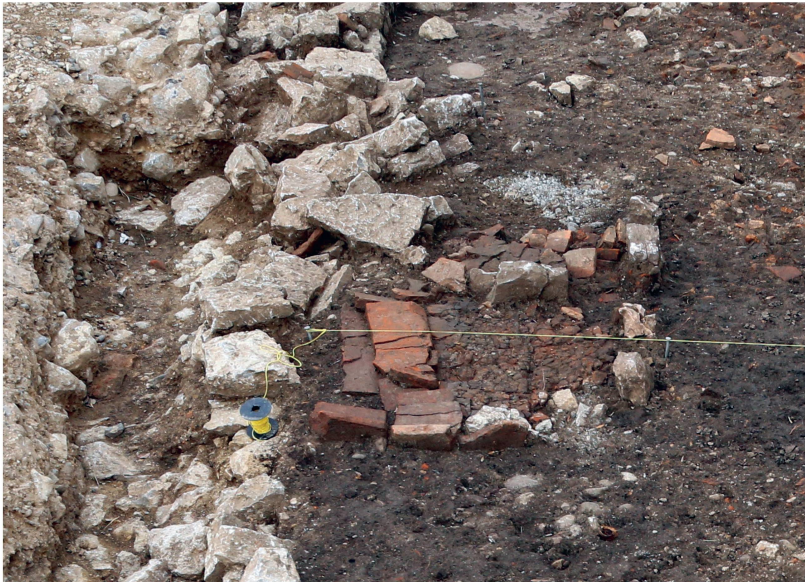
Abb. 8: Augst BL, Sammlungszentrum (Baubegleitung 2019.051). Blick von Süden auf Feuerstelle 2.

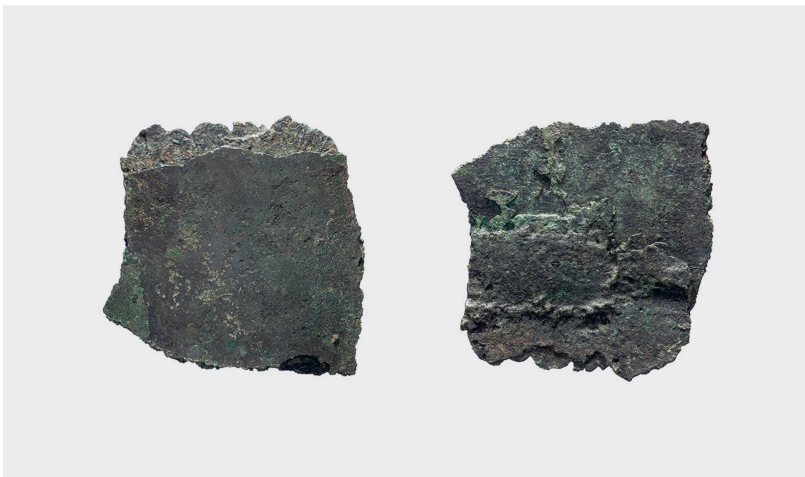
Abb. 9: Augst BL, Sammlungszentrum (Baubegleitung 2019.051). Das grösste der 28 gefundenen Fragmente eines Bronzedepots. Ein interessantes Detail ist, dass hier zwei Platten zusammengelötet wurden. Inv. 2019.051. G08266.6. M. 1:2.

Etwa drei Meter nördlich von Räucherofen 1 kam unmittelbar östlich der Parzellen-/Hausmauer MR 1 ein Bronzedepot zum Vorschein. Solche Depots wurden in Augusta Raurica bereits an mehreren Orten dokumentiert<sup>24</sup>. Es wurden 28 Bronze-fragmente, darunter zahlreiche Teilstücke von Grossbronzen und ein Inschriftfragment, geborgen (Abb. 9; 10). Solche Depots sind ein Phänomen, das ab der Mitte des 3. Jahrhunderts auftaucht, als Giessereien offenbar vermehrt Bronze rezyklierten. Durch Begleitfunde kann der Fundkomplex des Depots ins 3. Jahrhundert datiert werden, eine genauere Datierung ist momentan nicht möglich<sup>25</sup>. Das Bronzeplattenfragment mit Inschrift misst 6,5 cm × 4,5 cm und ist ca. 0,5 cm dick (Abb. 10). Erkennbar sind 3,5 cm grosse eingravierte Buchstaben einer Zeile und der Ansatz einer zweiten Zeile. Die Lesung ergibt Folgendes, wobei der Inhalt des Textes unklar bleibt<sup>26</sup>:

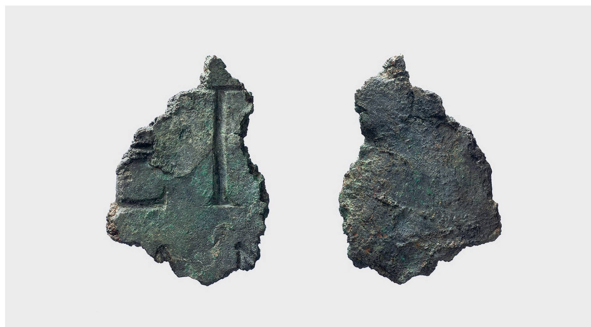
Abb. 10: Augst BL, Sammlungszentrum (Baubegleitung 2019.051). Bronze-nes Fragment einer Inschrift. Neben einigen Fragmenten von Grossbronzen ist es das einzige Fragment mit einer Inschrift in diesem Bronzedepot. Inv. 2019.051.G08266.1. M. 1:2.

-----  
 [---] ET [---]  
 [---] + N [---]  
 -----

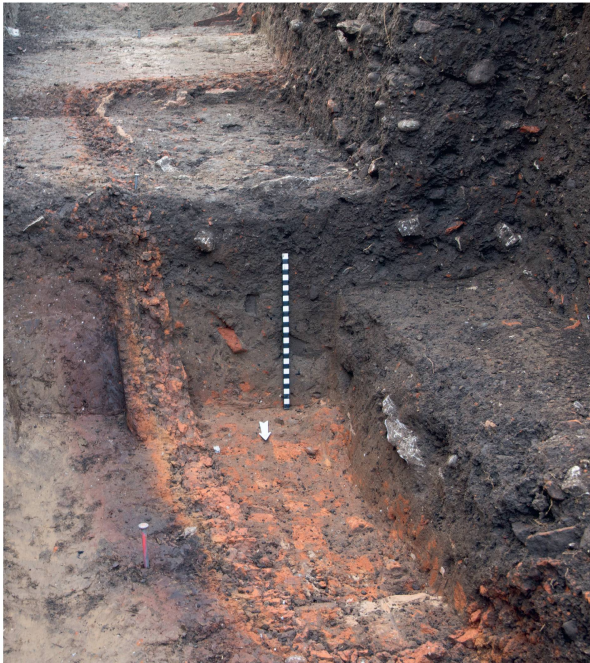
Abb. 11: Augst BL, Sammlungszentrum (Baubegleitung 2019.051). Die Brennkammer des im Leitungsgraben angeschnittenen Töpferofens. Blick von Norden.

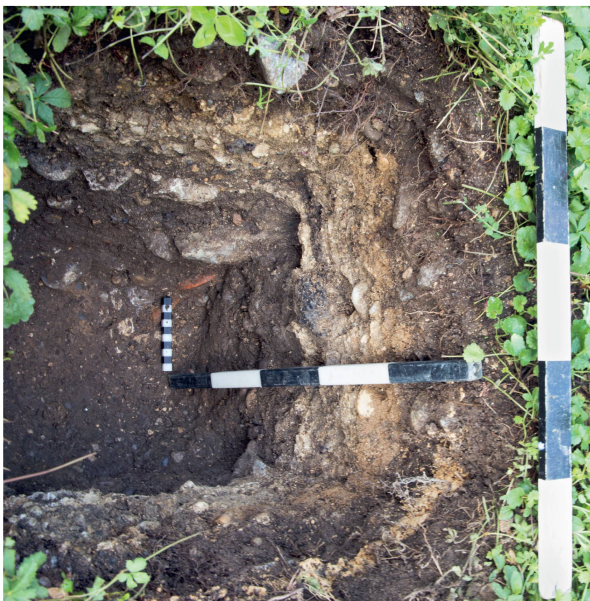
Abb. 13: Augst BL, Sammlungszentrum (Baubegleitung 2019.051). Blick in eine Grube für einen neuen Zaunpfosten zwischen der Stadtmauer und dem umfriedeten Grabmonument: Auf einer römischen Schuttschicht liegt ein feiner Mörtelhorizont, der von einer Nutzungsschicht überdeckt wird. Das kieshaltige Material weiter oben ist modern. Norden ist rechts.

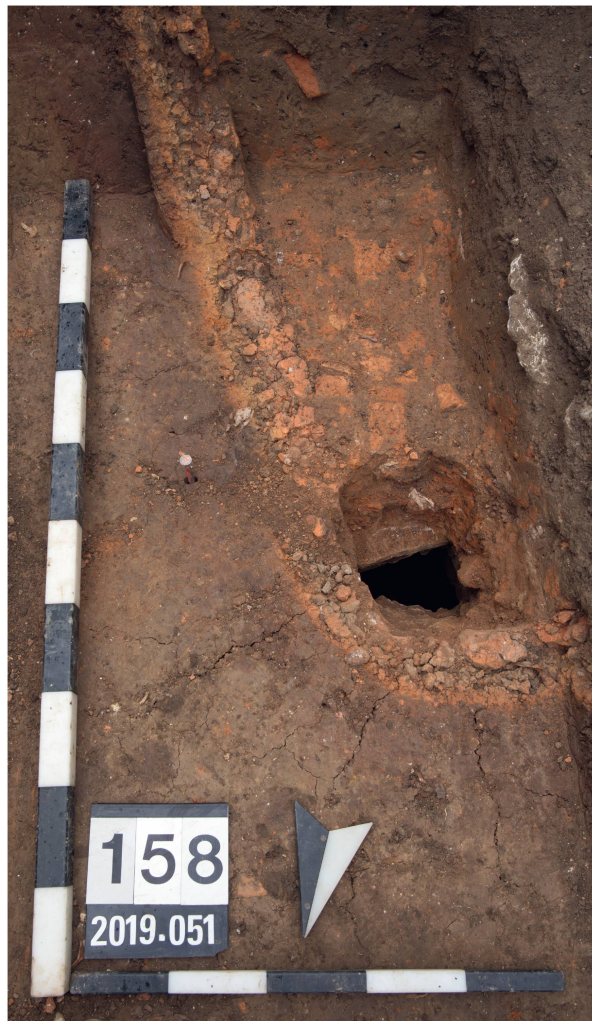
Abb. 12: Augst BL, Sammlungszentrum (Baubegleitung 2019.051). Nordöstliche Ecke der Brennkammer des Töpferofens mit einem (modernem) Loch durch die Lochtenne. Die Heizkammer ist nicht verfüllt und deshalb hohl. Blick von Norden.

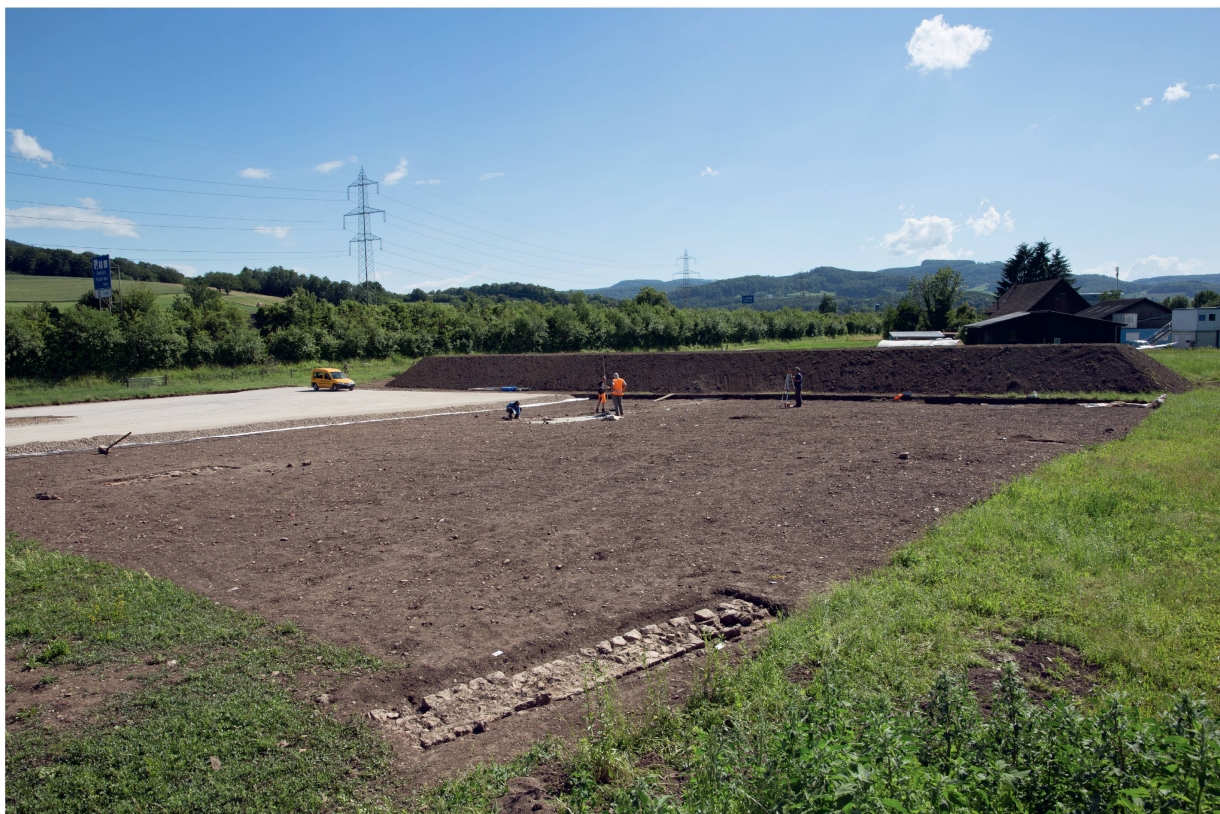
Abb. 14: Augst BL, Sammlungszentrum (Baubegleitung 2019.051). Dokumentationsarbeiten der römischen Befunde, während im Hintergrund bereits mit der Kiesaufschüttung für das Bauprojekt begonnen wird. Im Vordergrund Mauer MR 31. Blick von Nordosten.

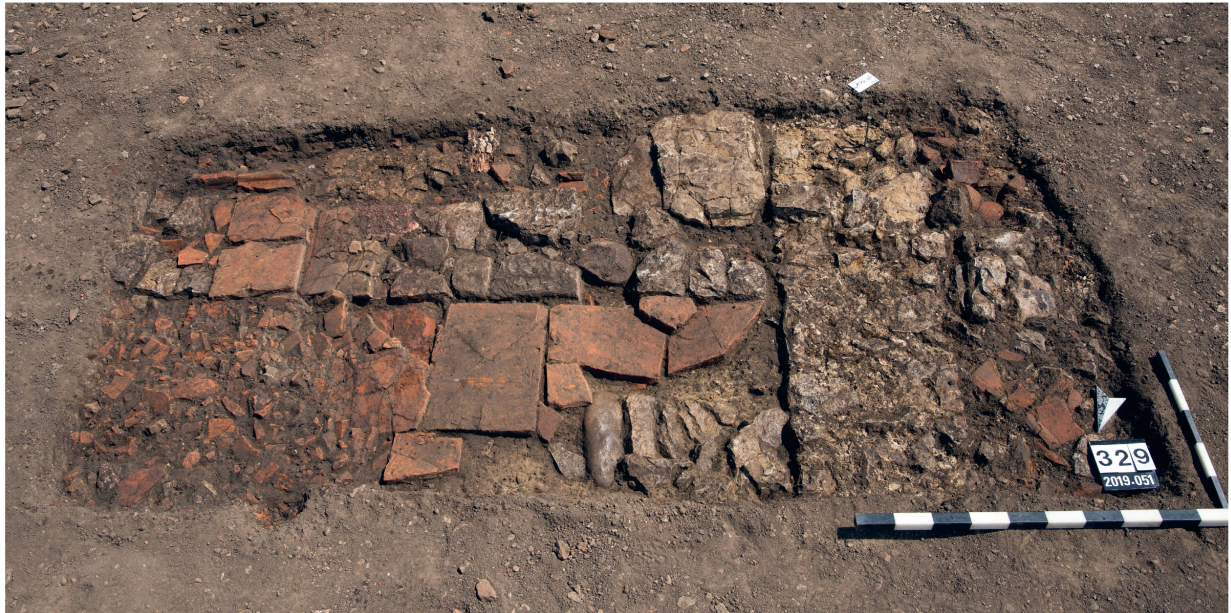
Abb. 16: Augst BL, Sammlungszentrum (Baubegleitung 2019.051). Mauerecke MR 25 (oben)/MR 26 (rechts) mit den Resten des schlecht erhaltenen und nur partiell freigelegten mutmasslichen Räucherofens 2. Die Leistenziegel in Mauer MR 25 deuten den Heizkanal an. Blick von Nordwesten.

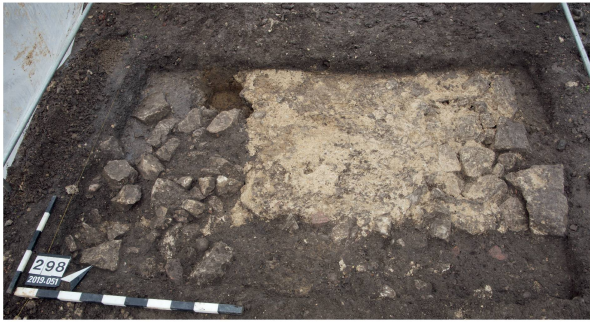
Abb. 17: Augst BL, Sammlungszentrum (Baubegleitung 2019.051). Die eigenartige, 1,60 m breite Struktur MR 17. Beim Übergang zum Kalksteinschutt, links im Bild, wurde eine kleine Sondierung vorgenommen. Blick von Südosten.

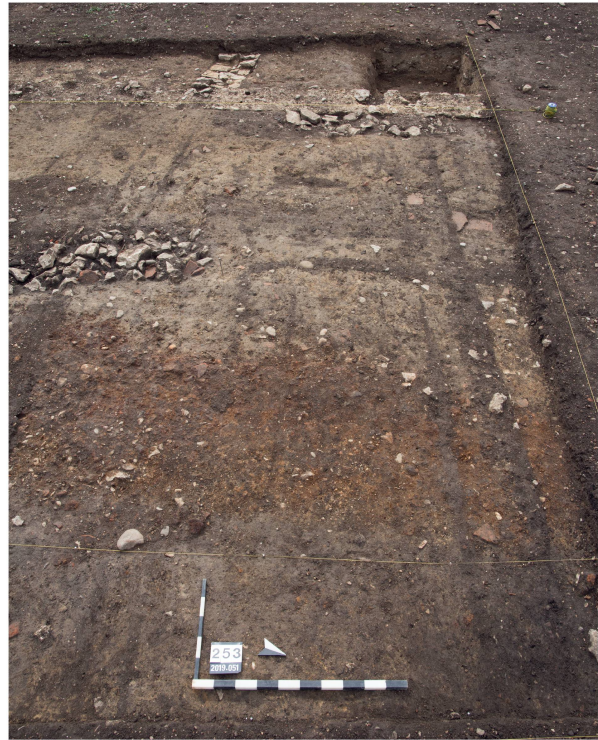
Abb. 18: Augst BL, Sammlungszentrum (Baubegleitung 2019.051). Die zahlreichen, meist nachrömischen Gräbchen östlich von Mauer MR 14. Im Vordergrund zeichnet sich der mit Schlacken verfüllte Graben durch ausgefüllte Eisenoxide sehr gut ab. Blick von Osten.

Im nördlichen Bereich des Primawegs wurde östlich der dokumentierten Parzellen- und Gebäudemauer MR 14 eine Stelle etwas genauer untersucht (Abb. 15). In dieser Fläche zeichneten sich zahlreiche längliche Strukturen in Form von Gräbchen mit dunklem Verfüllmaterial ab (Abb. 18). Bei den meisten dieser vorwiegend Ost-West verlaufenden Gräbchen handelt es sich um moderne Störungen, allerdings wohl nicht um Pflugspuren, sondern eher um kleine Gräbchen in Zusammenhang mit dem ehemaligen Gärtnereibetrieb an diesem Standort<sup>38</sup>. Zwei oder drei Nord-Süd ausgerichtete Gräbchen könnten jedoch tatsächlich römisch sein. Weil der Befund nur oberflächlich freigelegt wurde, gibt es dazu jedoch kein Fundmaterial. Aufgrund der Nähe zueinander müssen sie wohl eher als Unterzüge eines Holzbodens denn als Balkenräbchen angesprochen werden, die vielleicht zu einem vorsteinbauzeitlichen Gebäude bzw. zu einem Gebäude aus der Holzbauzeit gehört haben könnten. Auch zwei quadratische Pfostenstellungen dürften römisch sein.

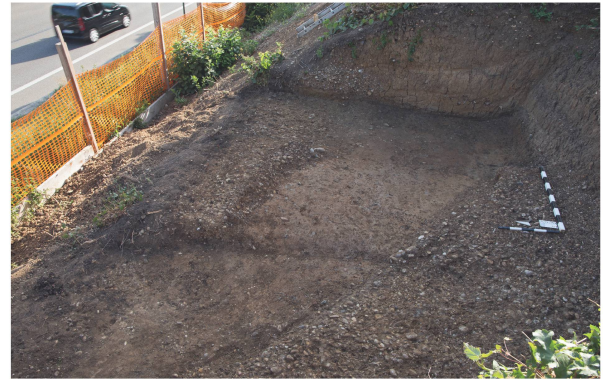
Abb. 22: Augst BL, Sondierungen N2 (Grabung 2019.052). Sondierung 1: Blick von Westen auf den bronzezeitlichen Graben.

Zunächst sah es beim maschinellen Voraushub so aus, als wären hier keine römischen Kulturschichten vorhanden. Aufgefallen war einzig eine Keramikansammlung in erheblicher Tiefe in der Mitte der Sondierung, die aber nicht in römische Zeit datiert. Der maschinelle Aushub wurde deshalb auf diesem Niveau gestoppt, um den Bereich von Hand auszugraben. Es stellte sich heraus, dass hier ein in den anstehenden Niederterrassenkies des Rheins eingetiefter vorrömischer Graben liegt. In diesem anstehenden Boden wechseln sich Lehm- und Kiesschichten ab, was das Erkennen der lehmhaltigen Grabenverfüllung zunächst erschwerte. Erst beim Reinigen der Fläche einige Wochen später konnte der Graben erkannt werden (Abb. 21; 22). Er ist Südost-Nordwest orientiert, ca. 0,60 m tief und weist ein leichtes Gefälle in Richtung Nordwesten auf. Er ist in die anstehenden lehmigen bis kieshaltigen Schichten eingetieft und wurde in einem Zug mit einer lehmigen Hauptschicht verfüllt (Abb. 23). Über dem verfüllten Graben liegt eine kies- und kalksplitterhaltige Schicht, die auf den anstehenden Kies folgt und einen Gehhorizont darstellt. Aus diesem Gehhorizont<sup>53</sup> und aus der Verfüllung des Grabens<sup>54</sup> stammen einige Keramik-

scherben und ein Silexartefakt<sup>55</sup>. Laut Expertise von Paul Gutzwiller handelt es sich um einen grobkeramischen Topf oder eine grobkeramische Schüssel mit Kreuzleistendekor sowie um ein feinkeramisches Gefäss mit schrägem Riefendekor. Die Funde datieren in die Mittlere Bronzezeit<sup>56</sup>. Auf dem heutigen Gebiet von Augst werden zwei bronzezeitliche Siedlungen vermutet: die eine liegt auf dem Kastelenplateau, die andere etwa 200 m von Sondierung 1 entfernt im Bereich des Amphitheaters<sup>57</sup>. Es ist aber trotzdem nicht ausgeschlossen, dass es sich bei den in der Sondierung gefundenen Gefässen um Grabbeigaben handeln könnte.

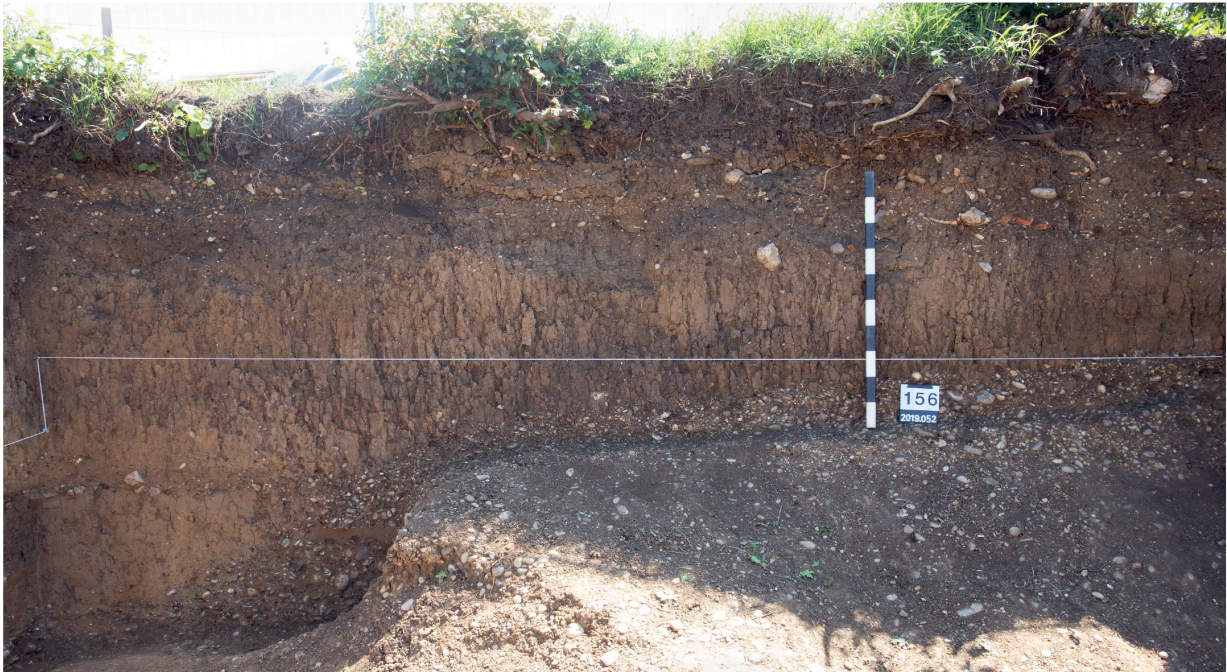
Abb. 23: Augst BL, Sondierungen N2 (Grabung 2019.052). Sondierung 1: Südprofil P 15 mit dem bronzezeitlichen Graben (links), der von einem kieshaltigen Gehhorizont überdeckt wird. Die Lehmüberdeckung darüber ist ebenfalls vorrömisch. Die homogenen schutthaltigen römischen Schichten befinden sich unmittelbar unter dem Humus. Hier ist auch das Trocknungsproblem des Lehms gut ersichtlich. Schnurhöhe 292,10 m ü. M. Blick von Norden.

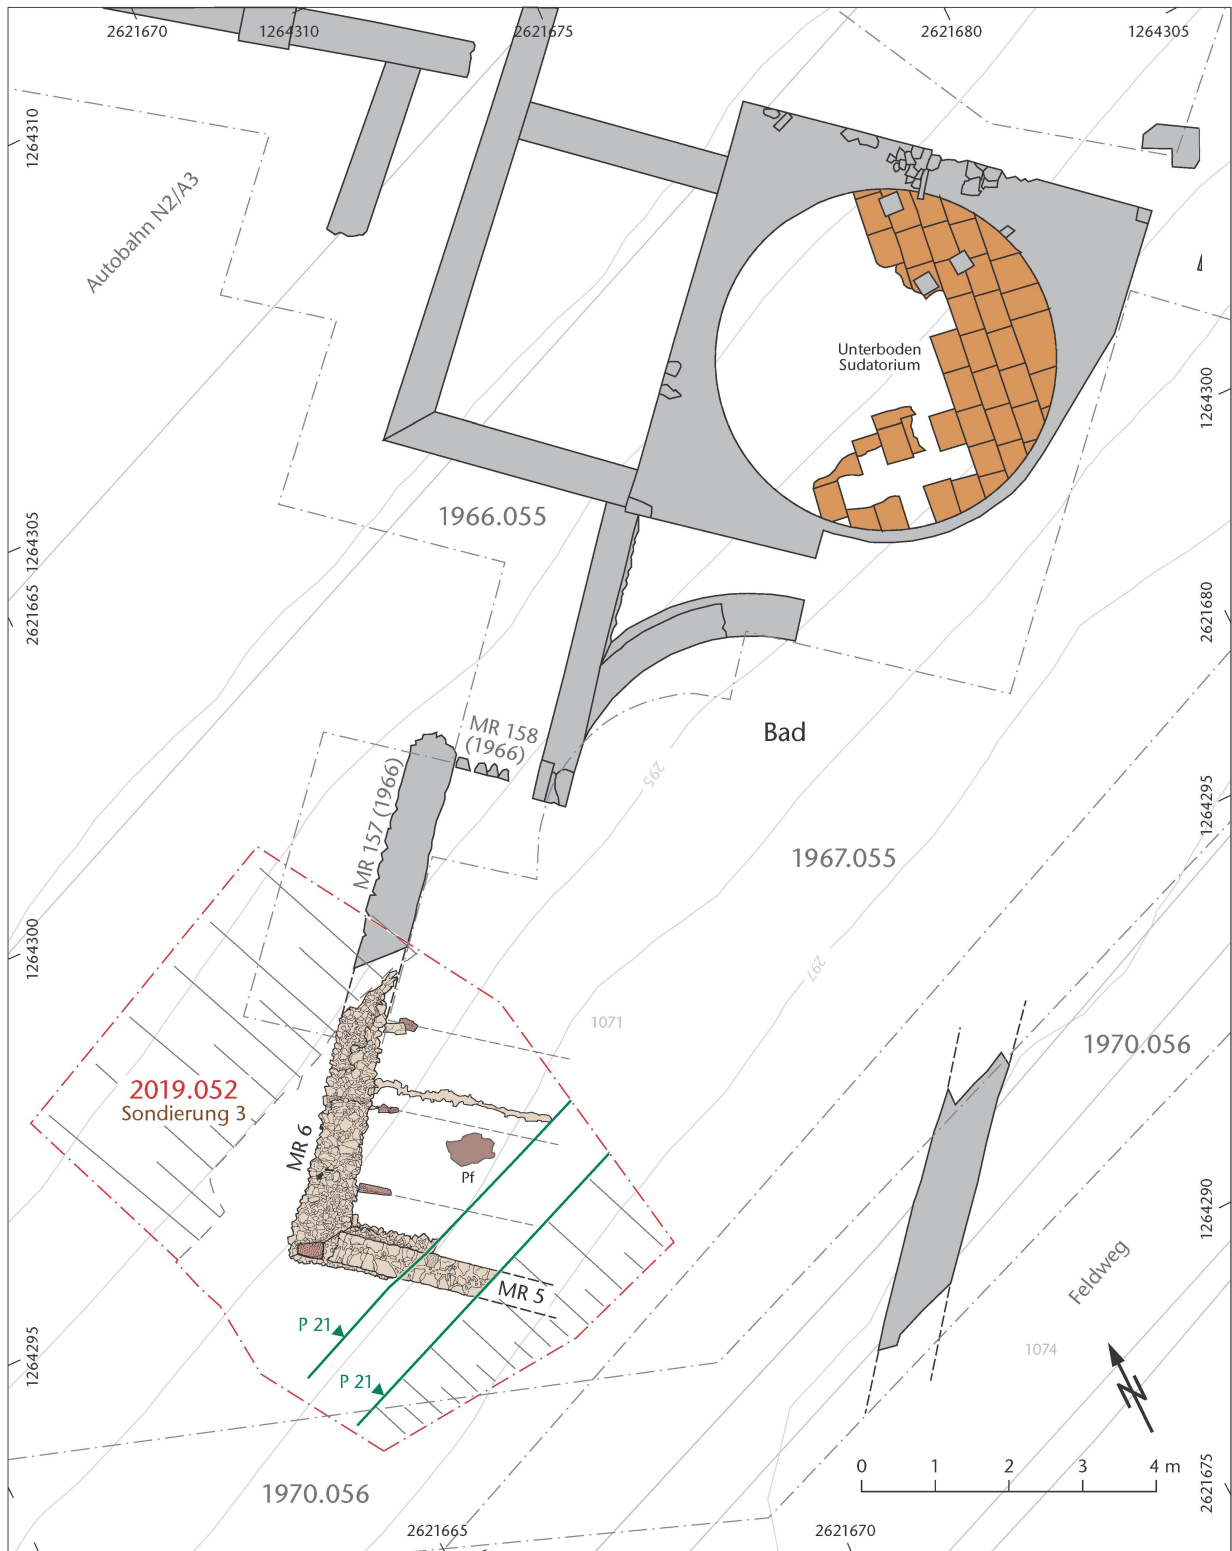
Abb. 24: Augst BL, Sondierungen N2 (Grabung 2019.052). Sondierung 3: Befundplan mit dem archäologischen Kontext der Grabungen 1966–1967.055 «N2/A3». M. 1:100.

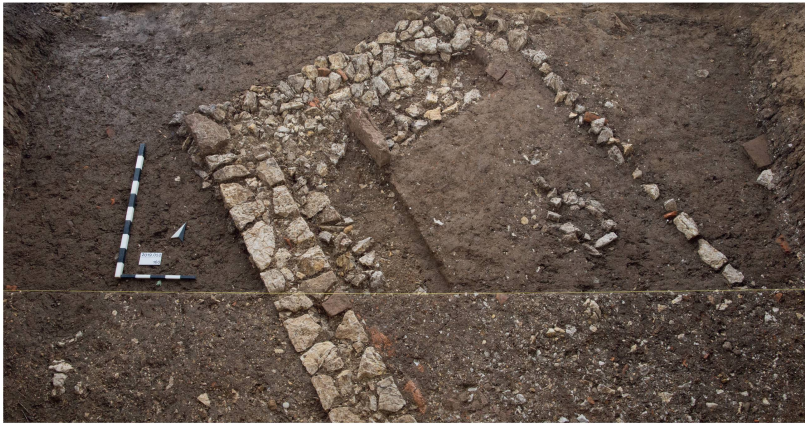
Abb. 25: Augst BL, Sondierungen N2 (Grabung 2019.052). Sondierung 3: Die verschiedenen Strukturen unter der deckenden Schuttschicht: lineare Steinsetzung parallel zu Mauer MR 5, grosse Pfostengrube und zwei der drei hochkant liegenden roten Buntsandsteine gegen Mauer MR 6. Blick von Süden.

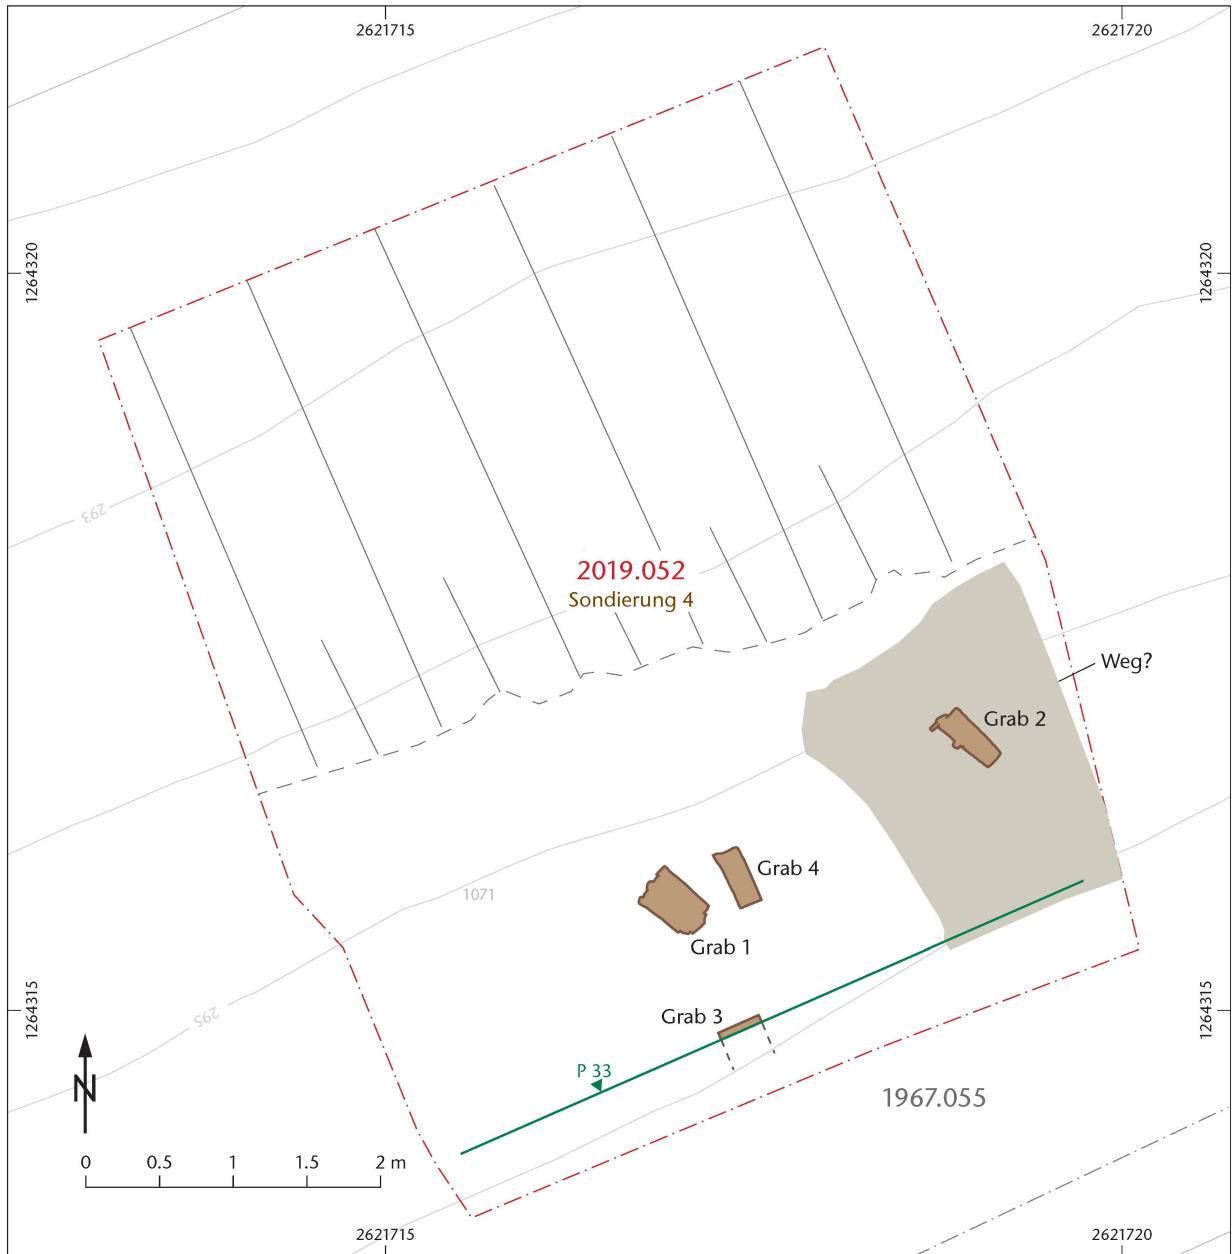
Abb. 27: Augst BL, Sondierungen N2 (Grabung 2019.052). Sondierung 4: Befundplan. M. 1:50.

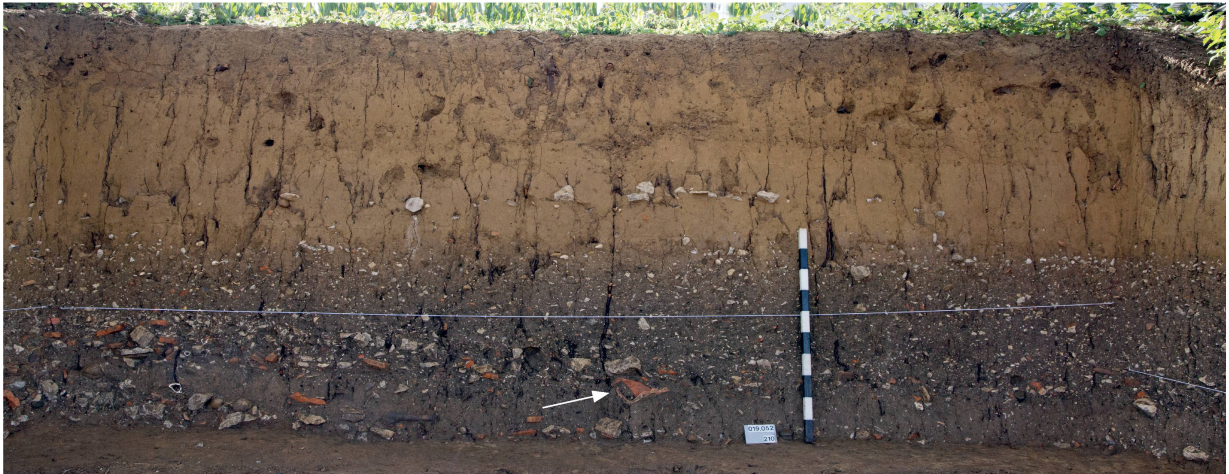
Abb. 28: Augst BL, Sondierungen N2 (Grabung 2019.052). Sondierung 4: Südprofil P 33 mit den beiden Schuttschichten (unten im Profil), die durch eine Nutzungsschicht getrennt sind. In dieser Nutzungsschicht ist Grab 3 eingetieft (mitten im Bild, siehe Pfeil), das aus zwei imbrices besteht. Links hat es über der größeren Schuttschicht feinen Kalksteinschutt, der als Weg interpretiert werden könnte. Schnurhöhe 296,20 m ü. M. Blick von Norden.

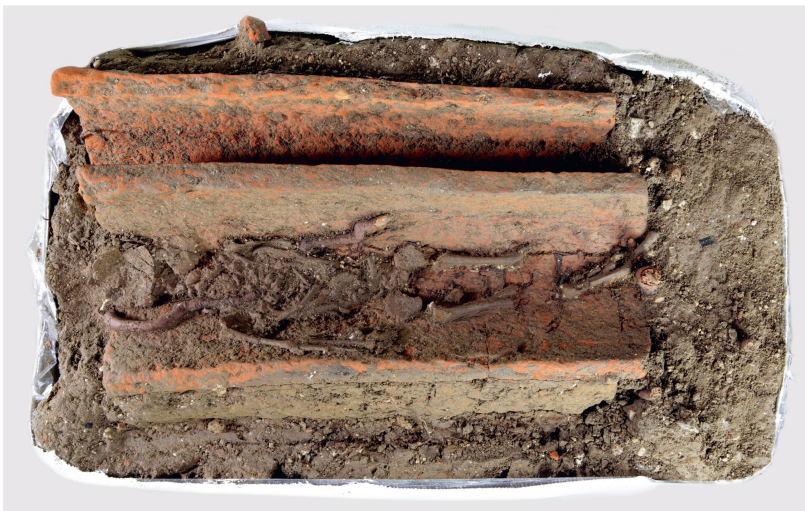
Abb. 29: Augst BL, Sondierungen N2 (Grabung 2019.052). Sondierung 4: Neugeborenen skelett aus Grab 1 auf einem imbrex nach der Freilegung im Labor. Das Ziegelfragment oben im Bild ist Teil der Grababdeckung. Die Wurzeln erschwerten das Freilegen. Norden ist links oben.

Grab 1 ist Nordwest-Südost ausgerichtet und damit in etwa gleich orientiert wie die Mauern, die bei der Grabung 1970.056 «N2/A3» vorgefunden worden waren. Es besteht aus drei *imbrices* (Deckziegeln): Einer wurde als Unterlage verwendet, die beiden anderen als Abdeckung (Abb. 29). Grabbeigaben wurden keine beobachtet. Das verstorbene Neugeborene war in Rückenlage mit parallel zum Körper liegenden Armen und ausgestreckten Beinen auf die Unterlage gebettet. Der Kopf befand sich im Nordwesten. Aufgrund der gemessenen Länge am rechten Oberschenkel muss ein Sterbealter um den Geburtstermin herum angenommen werden (38.–40. Schwangerschaftswoche). Trotz der Länge sprechen die sehr feinen, grazilen Langknochen sowie die geringen Diaphysenbreiten aber eher für eine späte Frühgeburt (34.–38. Schwangerschaftswoche)<sup>61</sup>. Das Geschlecht kann morphologisch nicht eruiert werden. Die Körperlänge liegt bei 49 cm. Es sind keine pathologischen Veränderungen sichtbar.

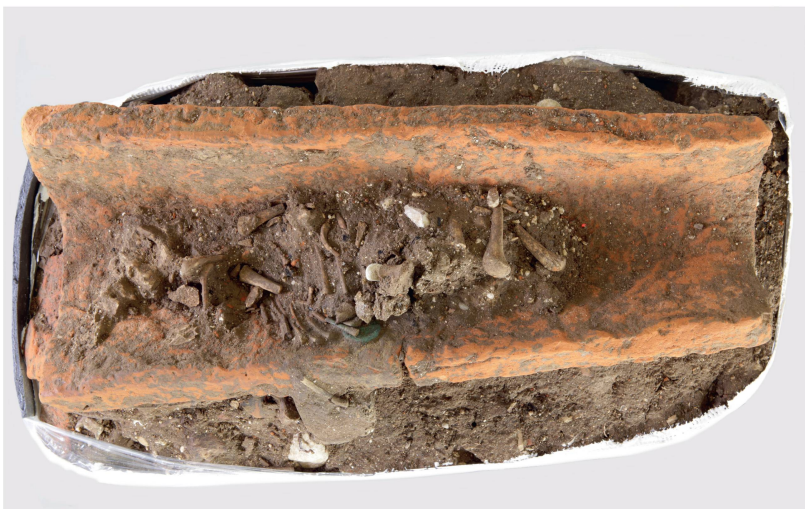
Abb. 30: Augst BL, Sondierungen N2 (Grabung 2019.052). Sondierung 4: Neugeborenen skelett aus Grab 2 auf einem imbrex nach der Freilegung im Labor. Unter den Rippenknochen erkennt man eine Bronzemünze. Norden ist links oben.

Grab 2 ist gleich orientiert wie Grab 1. Es besteht aus zwei aufeinander gelegten *imbrices*, die einen röhrenförmigen «Sarg» bildeten (Abb. 30). Dem Säugling wurden eine Münze (Abb. 31)<sup>62</sup> und eine Fleischbeigabe ins Grab mitge-

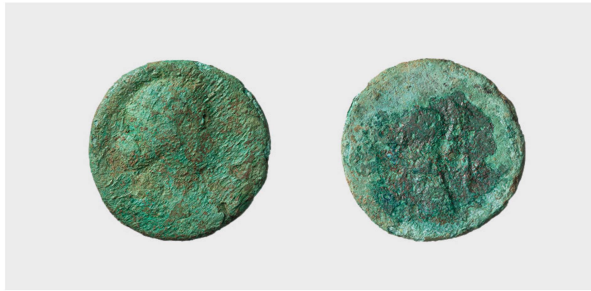
Abb. 31: Augst BL, Sondierungen N2 (Grabung 2019.052). Sondierung 4: Münze aus Grab 2. Inv. 2019.052.G08622.1. Durchmesser 24,8 mm.

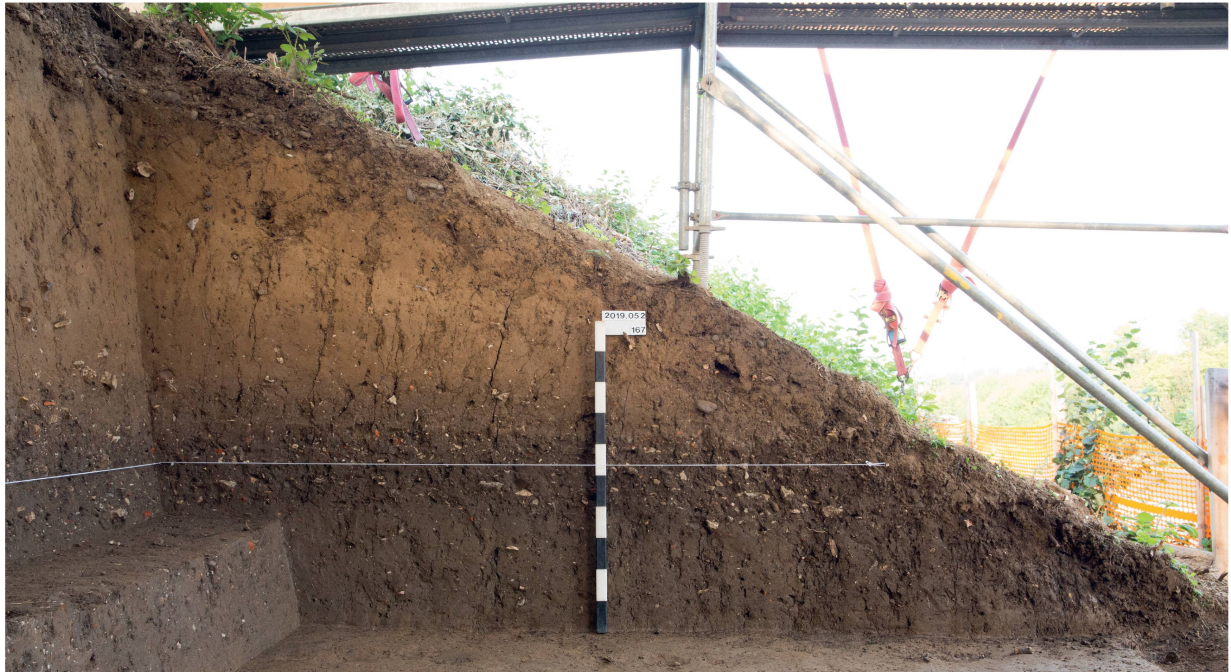
Abb. 34: Augst BL, Sondierungen N2 (Grabung 2019.052). Sondierung 5: Südwestprofil P 27 mit den römischen Hofnutzungsschichten und der nachrömischen Birchlehmüberdeckung. Schmurhöhe 296,30 m ü. M. Blick von Nordosten.

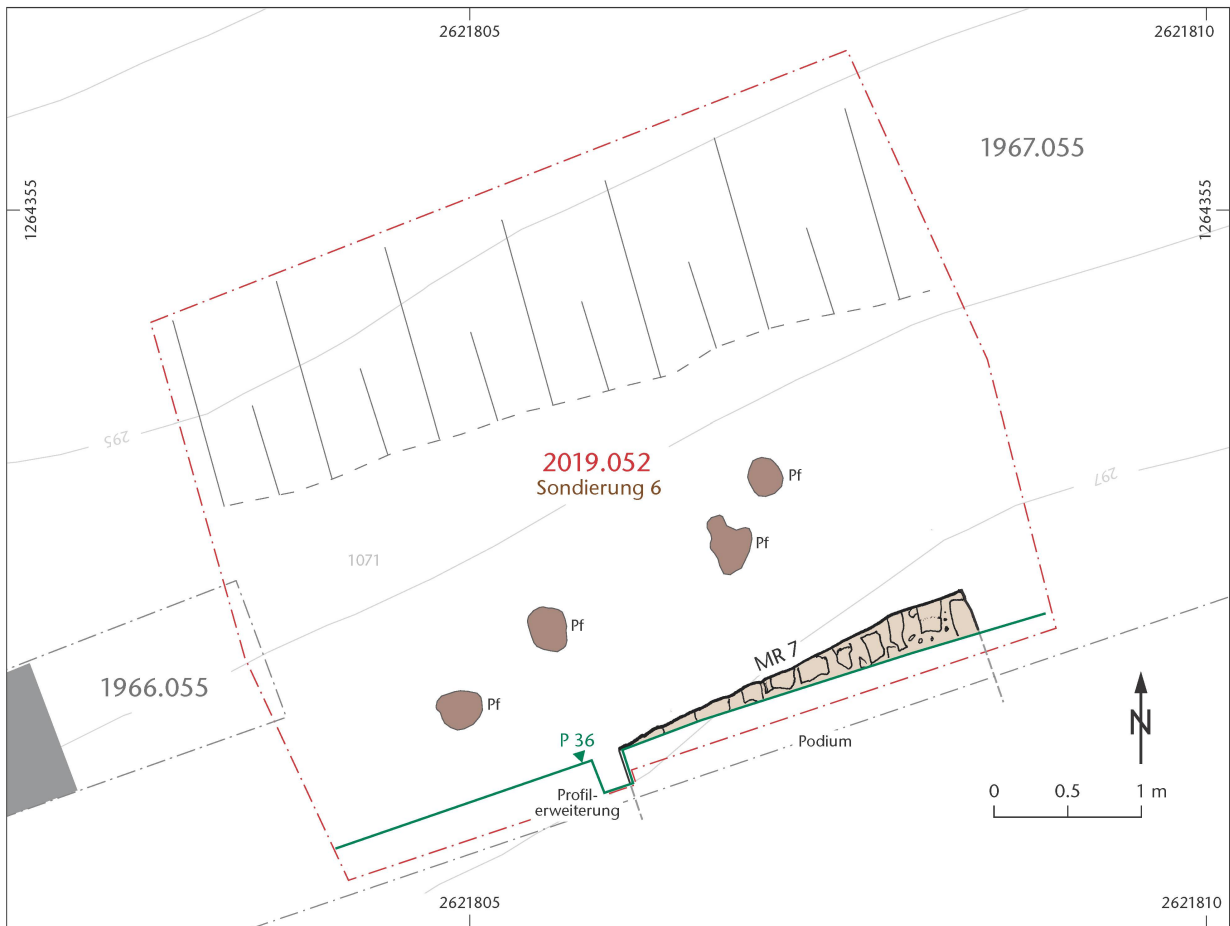
Abb. 35: Augst BL, Sondierungen N2 (Grabung 2019.052). Sondierung 6: Befundplan. M. 1:50.

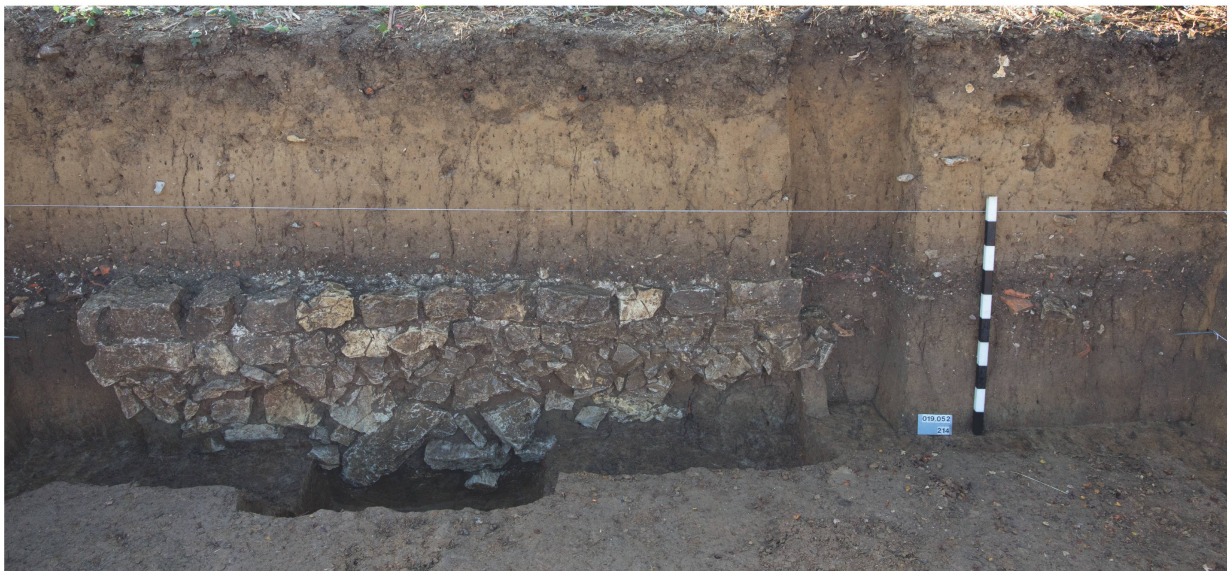
Abb. 36: Augst BL, Sondierungen N2 (Grabung 2019.052). Sondierung 6: Südprofil P 36 mit dem Podiumsfundament MR 7. Blick von Norden.

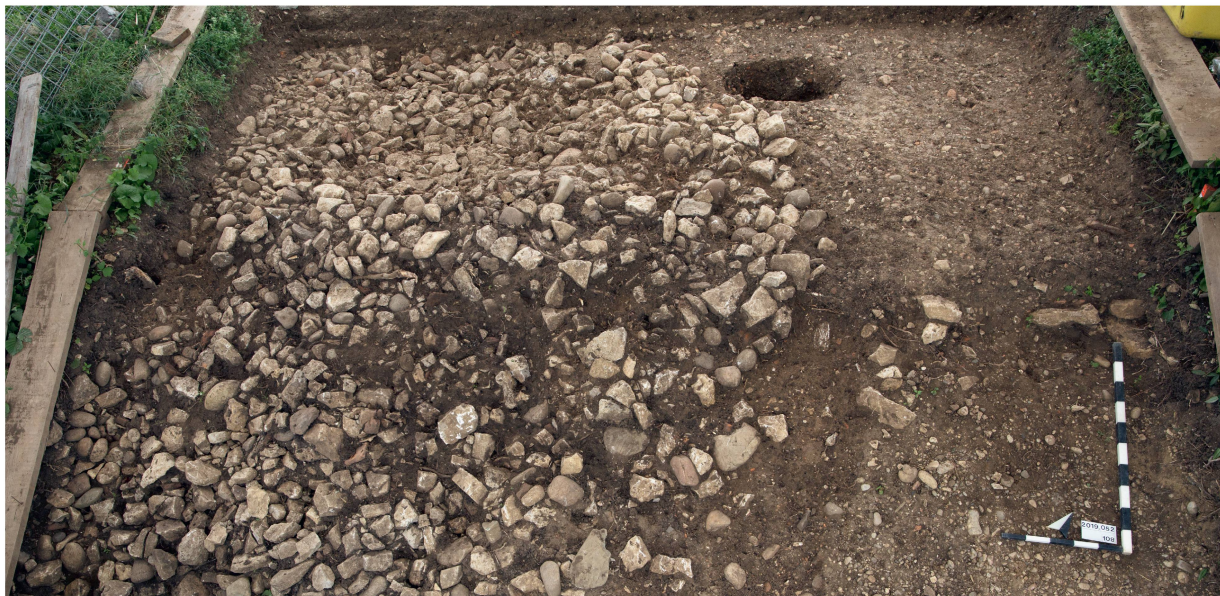
Abb. 37: Augst BL, Sondierungen N2 (Grabung 2019.052). Sondierung 7: Grossflächige neuzeitliche Störung mit vorwiegend Kalkbruchsteinen und Geröll. Einzig die Schichten rechts im Bild sind intakt. Blick von Südosten.

Der grösste Teil der Sondierung war durch einen sehr grossen und tiefreichenden neuzeitlichen oder modernen Eingriff gestört, der hauptsächlich aus Kalkbruchsteinen sowie einigen Geröllern und Ziegelfragmenten bestand (Abb. 37). Das Steinmaterial scheint ganz bewusst einer Triage unterzogen worden zu sein. Es handelt sich möglicherweise um eine neuzeitliche Lesesteingrube.

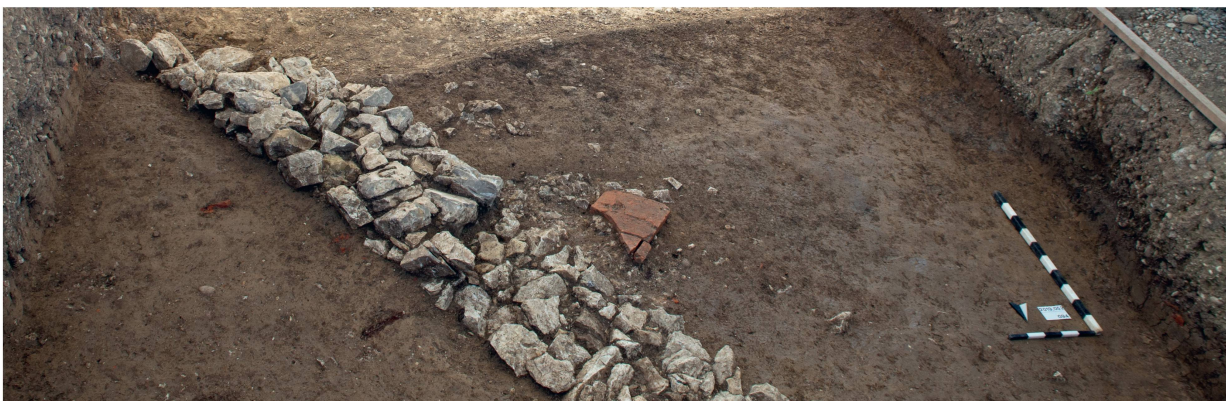
Abb. 39: Augst BL, Sondierungen N2 (Grabung 2019.052). Sondierung 8: Fundament der Temenosmauer MR 4 von Tempel Sichelen 2 und daran anschliessende eingetiefte Grube mit grossem Leistenziegelfragment. Blick von Norden.
