**Rubrik:** Ausgrabungen in Augst im Jahre 2019

# Ausgrabungen in Augst im Jahre 2019

Cédric Grezet

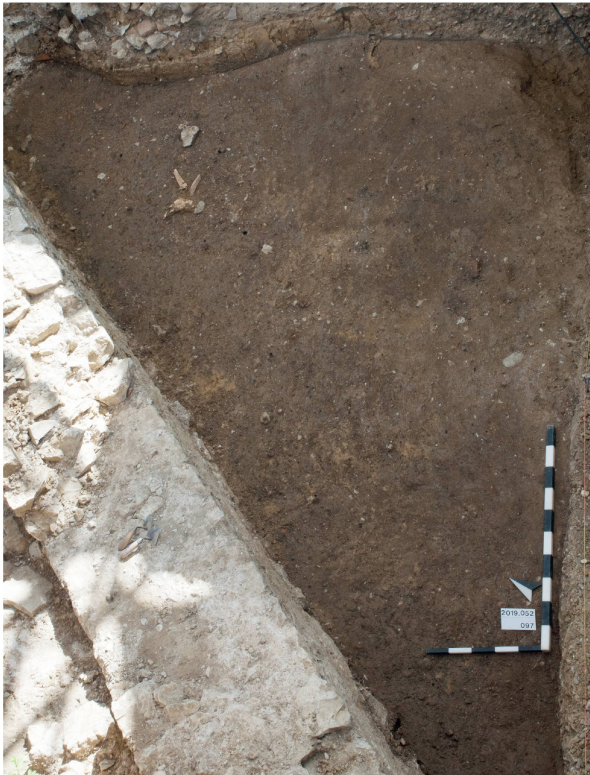
Abb. 41: Augst BL, Sondierungen N2 (Grabung 2019.052). Sondierung 9: Nutzungsschicht des Holzbaustands (1. Bauzustand) im rechten Teil des Bilds. Blick von Südwesten.

Vom 1. Bauzustand ist eine 0,10 m mächtige Nutzungsschicht wohl aus der ersten Hälfte des 1. Jahrhunderts noch in Teilen vorhanden (Abb. 41; 44,2)<sup>76</sup>. Diese ist stratigrafisch älter als Mauer MR 1 und kann einem Holzbauzustand zugewiesen werden. Strukturelle Befunde dazu wie Balkengraben,

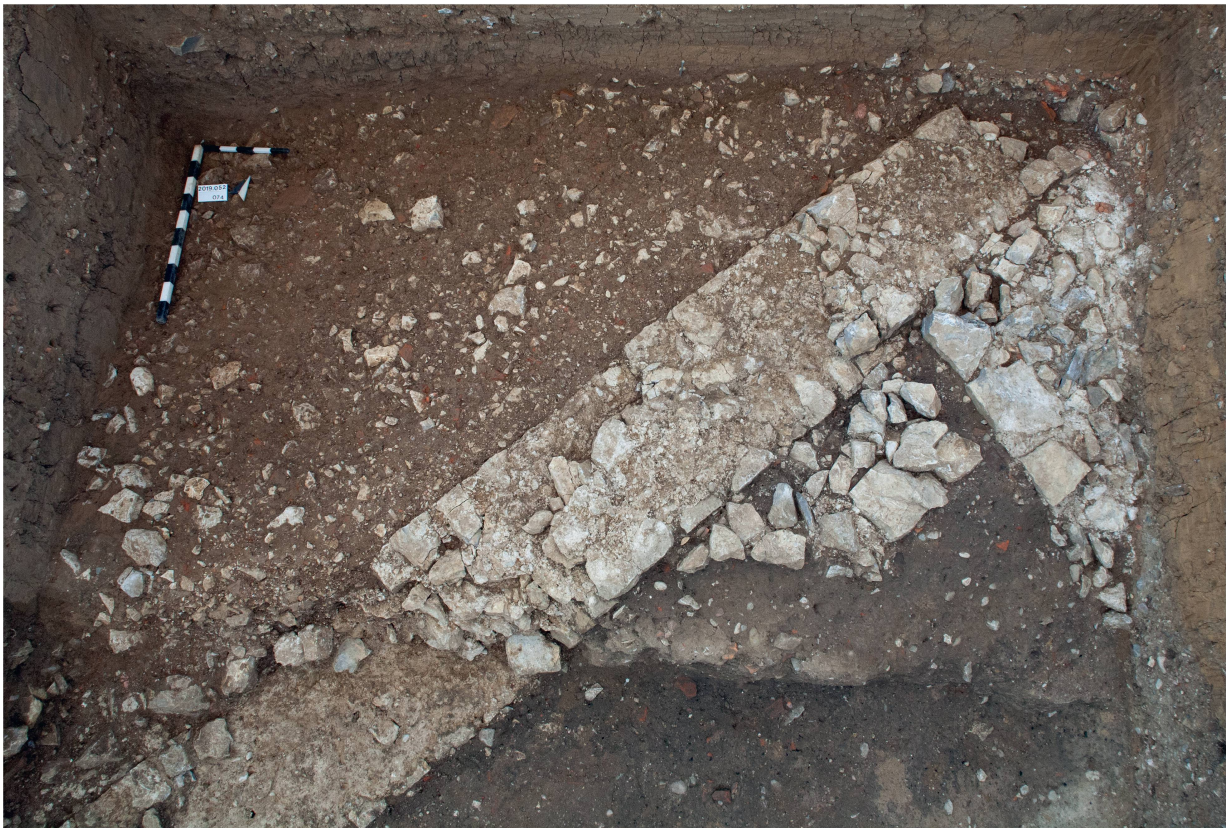
Abb. 42: Augst BL, Sondierungen N2 (Grabung 2019.052). Sondierung 9: Mauer MR 1 des 2. Bauzustands (diagonal im Bild) wurde im 3. Bauzustand für einen Durchgang ausgebrochen (oben rechts). Dieser Durchgang mündete in einen unterirdischen Gang, dessen eine Wange durch Mauer MR 2 gebildet wurde (oben rechts). In der Mauerecke sind letzte Reste des Unterbaus eines möglichen Hypokaustunterbodens zu vermuten. Darunter ist die graue Nutzungsschicht des 2. Bauzustands zu erkennen. Oben links liegt die mächtige Schuttschicht des 3. Bauzustands, die der Auflassung des Gebäudes entspricht. Blick von Südosten.

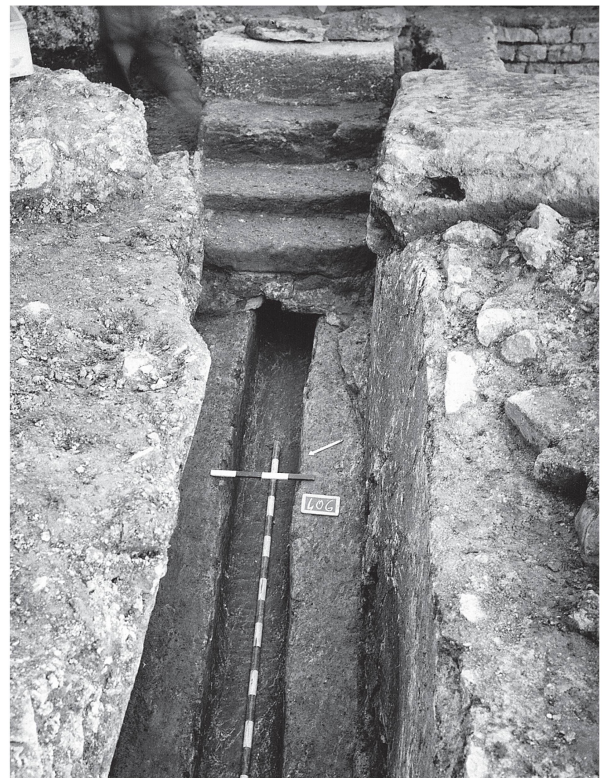
Abb. 43: Augst BL, Grabung N2/A3 (Grabung 1966.055). Treppe zu einem unterirdischen Gang, unter dessen Boden aus Steinplatten der Abwasserkanal eines kleinen Bads verläuft. Die Abdeckplatten sind auf dem Bild bereits entfernt. Blick von Nordwesten.

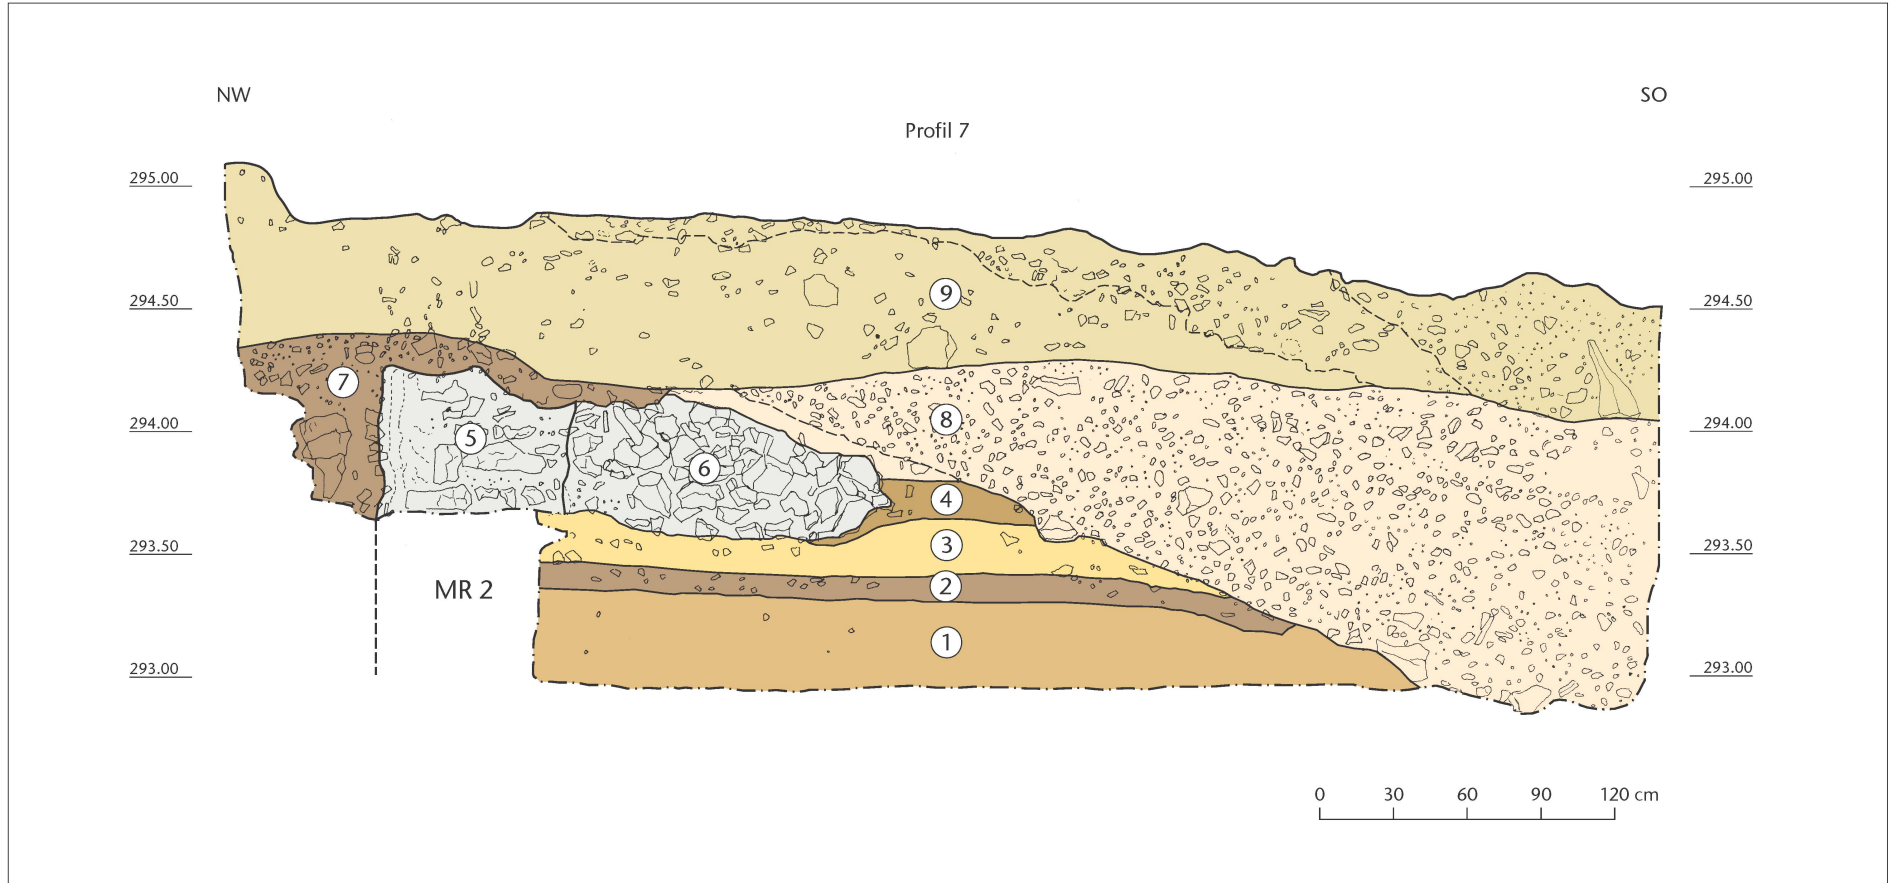
Abb. 44: Augst BL, Sondierungen N2 (Grabung 2019.052). Sondierung 9: Nordostprofil P 7. M. 1:30.

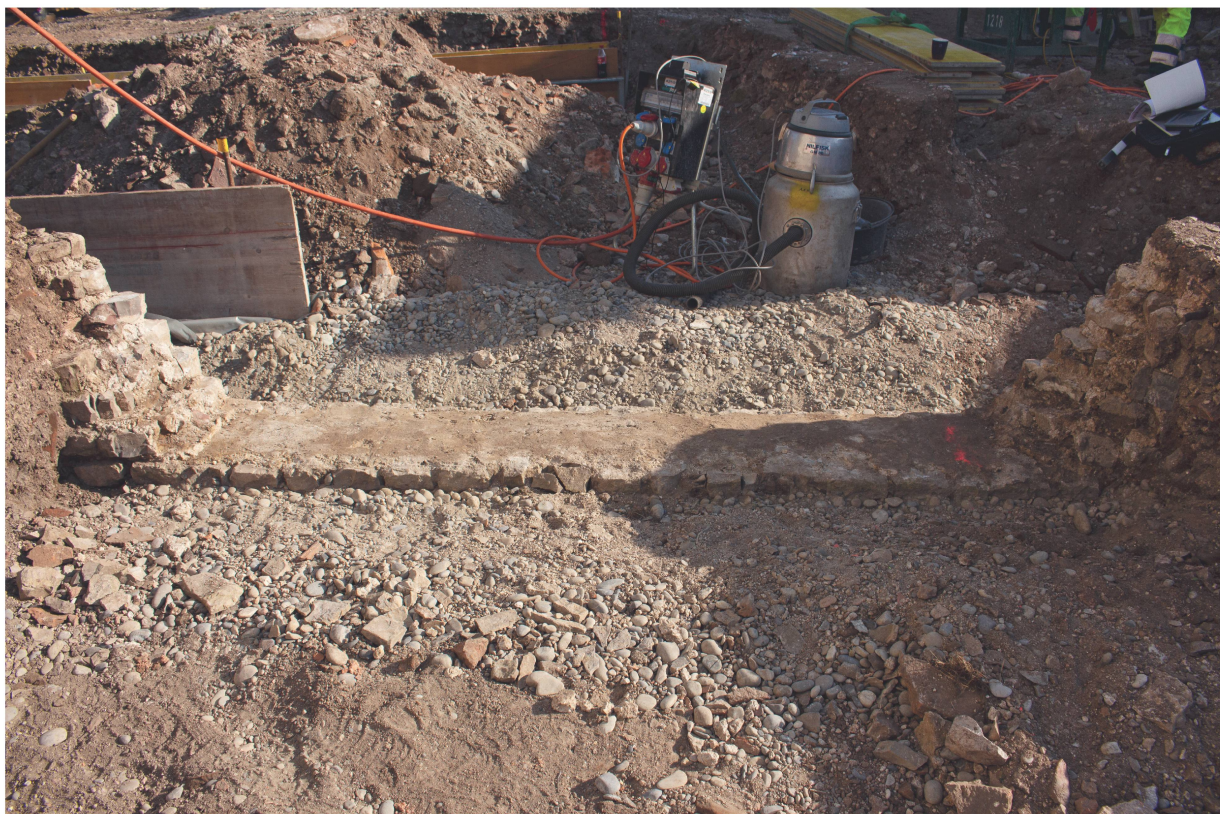
Abb. 51: Augst BL, Anbauten Giebenacherstrasse 26 II (Baubegleitung 2019.053). Blick von Nordosten auf die partiell abgebrochene Mauer MR 14.

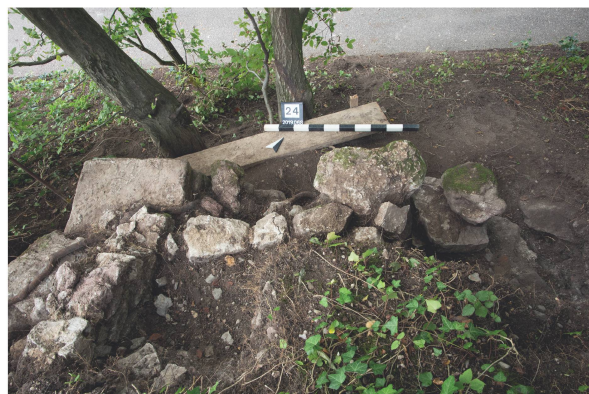
Abb. 62: Augst BL, Kastelen Gartengestaltung (Baubegleitung 2019.068). Blick von Südosten auf die Mauern MR 1 (rechts) und MR 2 (links), bevor das lose Steinmaterial entfernt wurde.

Bei der Entfernung der alten Bepflanzung und deren Wurzelstöcke konnte eine Steinansammlung festgestellt werden, die sich nach der Freilegung als Mauerecke herausstellte (Abb. 62). Die Südwest-Nordost verlaufende Mauer MR 1 und die Nordwest-Südost verlaufende Mauer MR 2 sind im Eckverband mit grösseren rechteckig behauenen Sandsteinblöcken gebaut. Die Mauerzüge bestehen aus grob zugehauenen Kalksteinen. Beide Mauern weisen Reste von Kalkmörtel auf. Allerdings ist der Kalkmörtel teilweise sehr stark ausgewaschen oder gar nicht mehr vorhanden. Auf der Mauerkrone MR 1 in Kalkmörtel verbaute Biberschwanz-Ziegelfragmente lassen einen neuzeitlichen Ursprung vermuten. Ob die Biberschwanz-Ziegelfragmente eine Reparatur eines noch bestehenden römischen Mauerwerks sind oder ob das gesamte Mauerwerk in der Neuzeit aus römischen Spolien gebaut wurde, konnte nicht geklärt werden<sup>95</sup>.

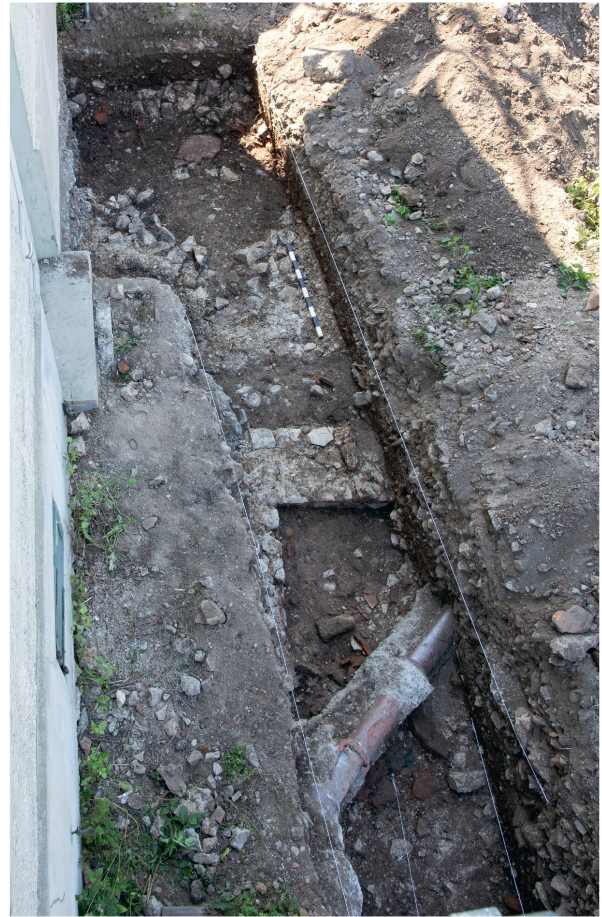
Abb. 64: Augst BL, Gasleitung Giebenacherstrasse 26 (Baubegleitung 2019.070). Blick von Osten in den westlichen Abschnitt des Leitungsgrabens. Im Mittelgrund die Mauerecke MR 1 (links)/MR 2 und im Hintergrund der stark gestörte Mörtelgussboden der Eingangshalle 5.

In der Eingangshalle 5 wurde ein massiver Mörtelgussboden vorgefunden (Abb. 50; 64). Es handelt sich um den gleichen Boden, der bereits in der Grabung 2018.055 sowie in Feld 8 der Baubegleitung 2019.053 beobachtet worden war. Konstruktionsart – ein massiver Unterbau aus Kalkbruchsteinen mit einer dicken kieshaltigen Mörtelschicht – sowie die Höhen stimmen überein<sup>100</sup>. Der Boden ist entlang von Mauer MR 2 durch eine moderne Leitung gestört; auch die Erhaltung nimmt gegen Westen ab. Auf dem Boden lag dichter Ziegelschutt<sup>101</sup>. Zudem haftete am Westhaupt von Mauer MR 2 bemalter Wandverputz mit der gleichen Marmorimitation wie an den Mauern MR 3 und MR 11 der Grabung 2018.055<sup>102</sup>.

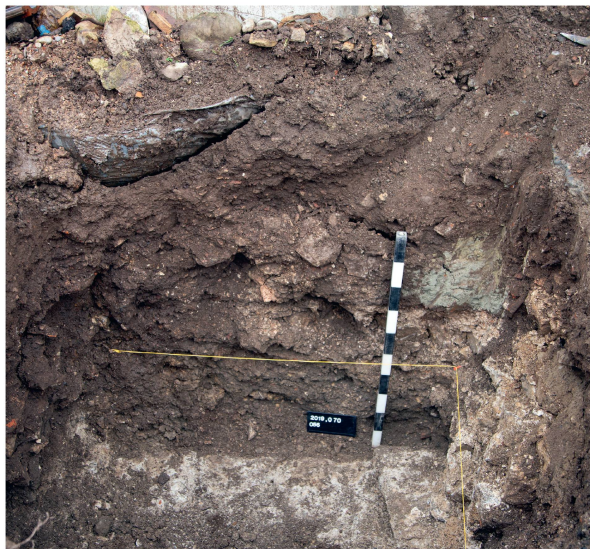
Abb. 65: Augst BL, Gasleitung Giebenacherstrasse 26 (Baubegleitung 2019.070). Südprofil P 8 (aus Sicherheitsgründen schlecht gereinigt) mit einem Mörtelgussboden samt massivem Unterbau aus Kalkbruchsteinen (Bildmitte) und einem mürbem grünen Buntsandstein darauf. Davor, in der Fläche, Mauer MR 1. Der östliche (linke) Teil des Profils ist durch den Raubgraben von Mauer MR 1 gestört. Schnurhöhe 294,00 m ü. M. Blick von Norden.
