Rubrik: Ausgrabungen in Kaiseraugst im Jahre 2019

Ausgrabungen in Kaiseraugst im Jahre 2019

Jakob Baerlocher

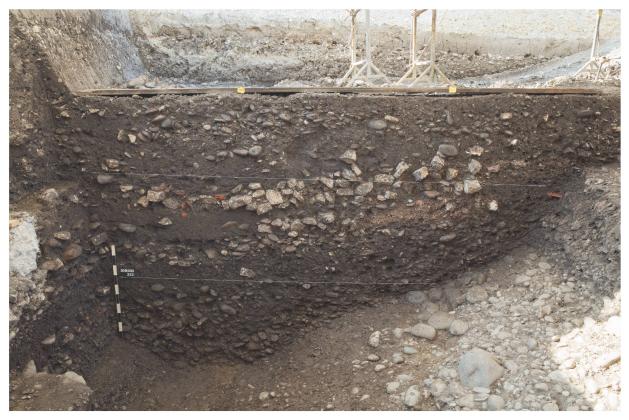
Abb. 7: Kaiseraugst AG, Bolingerhaus (Grabung 2019.003). Südprofil P 8 durch die Westhälfte des älteren Wehrgrabens.

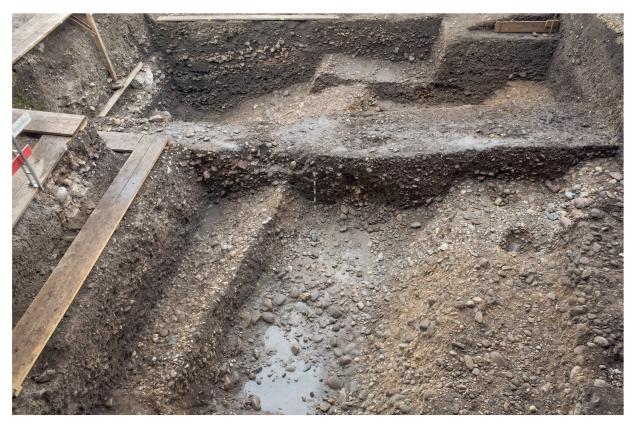
Abb. 9: Kaiseraugst AG, Bolingerhaus (Grabung 2019.003). Blick von Norden auf beide Wehrgräbennegative mit Profilstegen. Der jüngere Wehrgraben liegt mittig im Bild. Rechts (kastellseitig) sind die Berme und der künstliche Abstich mit Pfostennegativen erkennbar.

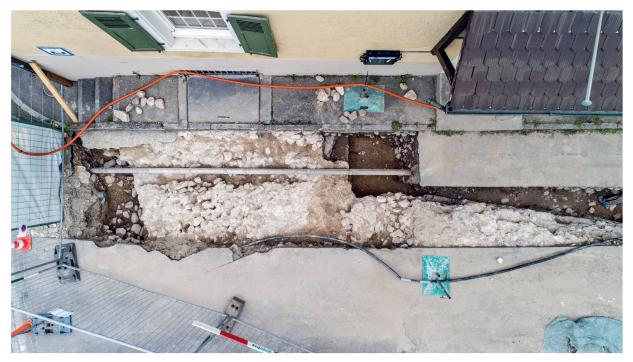
Abb. 11: Kaiseraugst AG, Bolingerhaus (Grabung 2019.003). Aufsicht auf die Kastellmauer und den Ansatz von Turm 12 im Werkleitungsgraben. Norden ist links

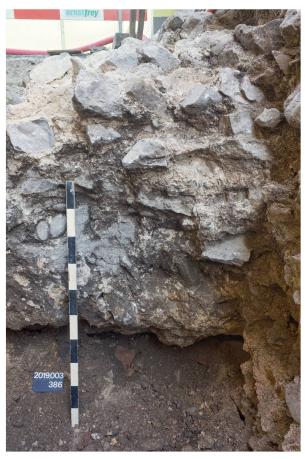
Abb. 14: Kaiseraugst AG, Bolingerhaus (Grabung 2019.003). Ansicht auf das infolge Beraubung der Mauerschale freiliegende Gussmauerwerk des Osthaupts der Kastellmauer mit deutlich erkennbarer Unterminierung im Fundamentbereich. Norden ist rechts.

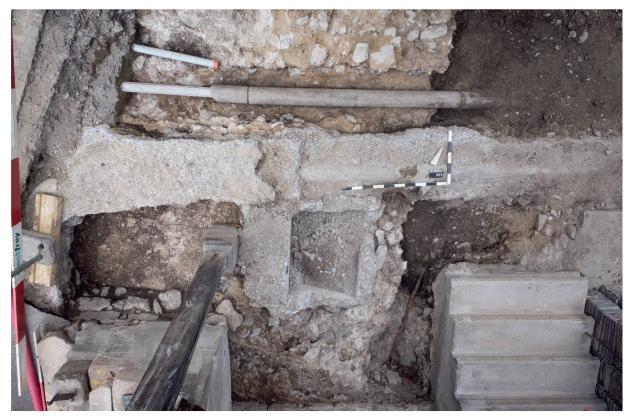
Abb. 17: Kaiseraugst AG, Bolingerhaus (Grabung 2019.003). Aufsicht auf den Ansatz von Turm 10 (unten rechts, direkt neben der modernen Treppe) sowie der Kastellmauer unmittelbar vor dem Bolingerhaus. Deutlich erkennbar sind die diversen Werkleitungen unterschiedlicher Zeitstellungen. Norden ist oben rechts.

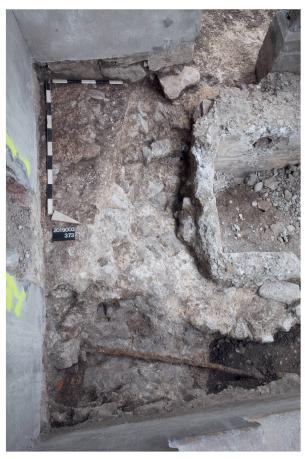
Abb. 18: Kaiseraugst AG, Bolingerhaus (Grabung 2019.003). Detail des Ansatzes von Turm 10 mit den Resten des Mörtelgussbodens sowie den Eisenoxidausfällungen. Im unteren Bildbereich sind eine alte Stromleitung sowie im mittleren Bildbereich ein in die Kastellmauer eingeschroteter Sickerschacht erkennbar. Norden ist rechts unten.

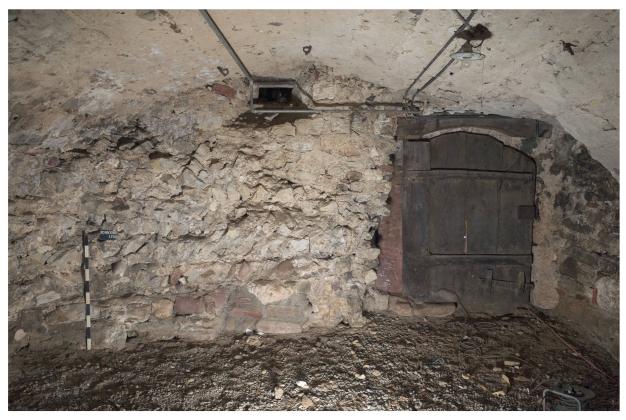
Abb. 25: Kaiseraugst AG, Bolingerhaus (Grabung 2019.003). Blick auf die Nordwand des Gewölbekellers mit den Überresten von Turm 10.

Zusammenhang mit einem Um-bzw. Neubau des Bolingerhauses aufgegeben worden ist⁴⁹. Die Kellerdecke wird durch ein einfaches Tonnengewölbe gebildet. Dieses besteht vorwiegend aus Kalkbruchsteinen und vereinzeltem Geröll sowie Sandsteinen, die mit Kalkmörtel vergossen worden sind. Auf der Unterseite haben sich noch Negative und kalzinierte Reste der Holzbretter des Leergerüsts erhalten. In allen vier Kellerwänden sind römische Spolien tertiär verbaut worden. Diese dürften direkt aus Turm 10 bzw. der Kastellmauer gebrochen worden sein, stammen aber ursprünglich aus der kaiserzeitlichen Koloniestadt. Neben den bereits erwähnten Spolien sind in den Kellermauern mehrere Säulentrommeln, Kalksteinquader, teilweise mit bossierter Oberfläche, sowie möglicherweise eine Säulenbasis aus Buntsandstein verbaut worden. Eine Zuweisung der Spolien zu öffentlichen Bauten der Oberstadt ist nicht möglich. Die meisten Säulentrommeln sind einfache, glatte, aus Dittinger Kalkstein gefertigte Exemplare, wie sie bei Portiken oder dergleichen verbaut worden sind. Besonders zu erwähnen ist eine in der Westmauer verbaute kannelierte Säulentrommel mit einem Durchmesser von 0,6 m. Diese könnte aufgrund des Durchmessers und der qualitätvollen Ausführung ursprünglich von einem monumentaleren Bau stammen. Weitere Spolien konnten im Zusammenhang mit den Baumassnahmen aus dem Bolingerhaus selbst geborgen wer-

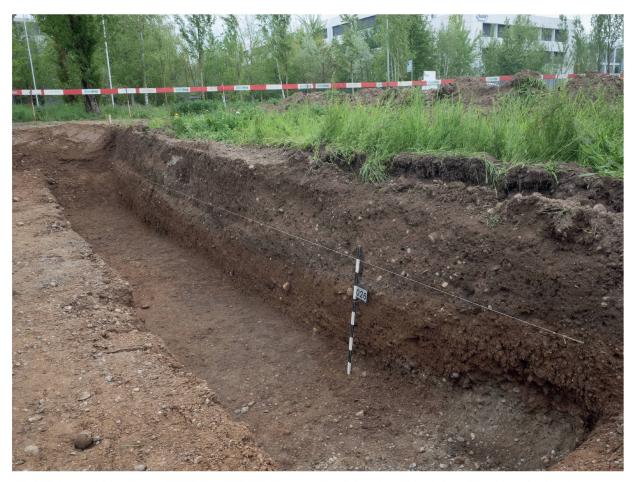
Abb. 36: Kaiseraugst AG, Sondierungen DSM (Grabung 2019.008). Die angeschnittene Lehmsenke im Süden. Rechts im Bild sieht man den abtauchenden, unverwitterten Schotter. Im Hintergrund steht die Pappelallee, die die Vindonissastrasse markiert. Blick von Norden.

Im Süden sinkt der Schotter ab und ist von natürlichen sandig-kiesigen Lehmen überdeckt. Hier wurden die Sondierungen erweitert und bis zu 1,70 m tief ausgehoben, ohne aber den unverwitterten Schotter zu erreichen (Abb. 36). Die Ausdehnung der Lehmsenke ist deckungsgleich mit

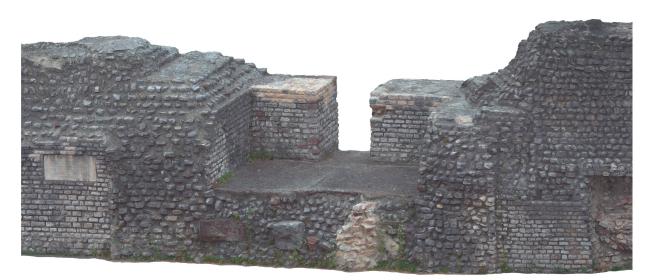
Abb. 38: Kaiseraugst AG, Dokumentation Kastellmauer (Grabung 2019.009). Auszug aus dem 3-D-Modell mit Turm 2 von Süden aus gesehen. Detaillierte Maueransichten können aus dem Modell generiert werden und dienen als massstabsgetreue Fotos für die weitere Dokumentation im Rahmen der Sanierung.

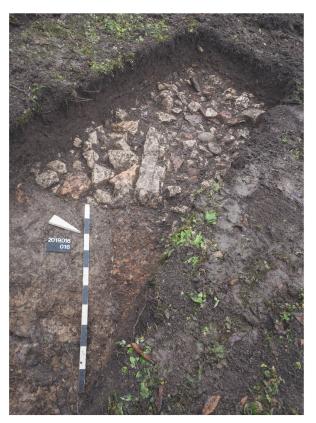
Abb. 57: Kaiseraugst AG, Sondierungen Mühlegasse 25 (Sondierung 2019.016). Blick von Nordosten auf den Räucherofen in Sondage Feld 2. Mutmassliche Kanalwange im Zentrum des Bildes sichtbar.

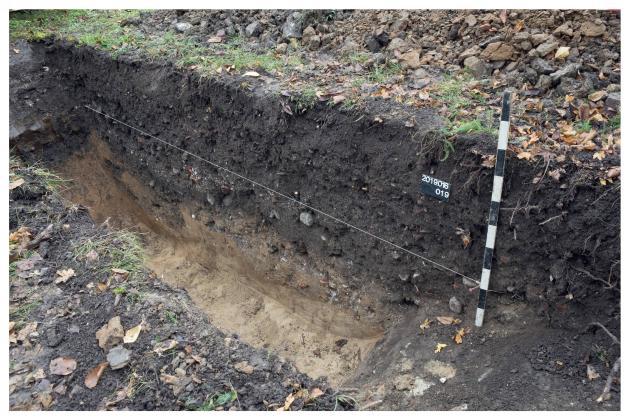
Abb. 59: Kaiseraugst AG, Sondierungen Mühlegasse 25 (Sondierung 2019.016). Blick von Nordosten auf das Westprofil P 3 der Sondage Feld 3.
