Zeitschrift: Jahresberichte aus Augst und Kaiseraugst
Herausgeber: Augusta Raurica
Band: 41 (2020)

Rubrik: Ausgrabungen in Kaiseraugst im Jahre 2019

Ausgrabungen in Kaiseraugst im Jahre 2019

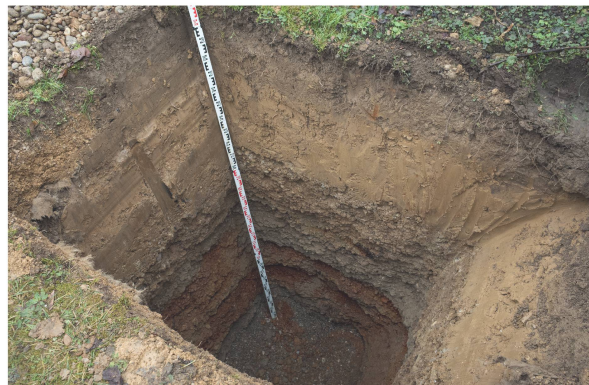
Abb. 3: Kaiseraugst AG, Sondierungen Reservoirleitung Im Limer (Begleitung 2019.001). Blick von Westen in eine der Sondierungen: Der rezente Humus überlagert den anstehenden Lehm. Darunter ist der stark mit Eisenoxidausfällungen durchzogene anstehende Schotter zu erkennen.

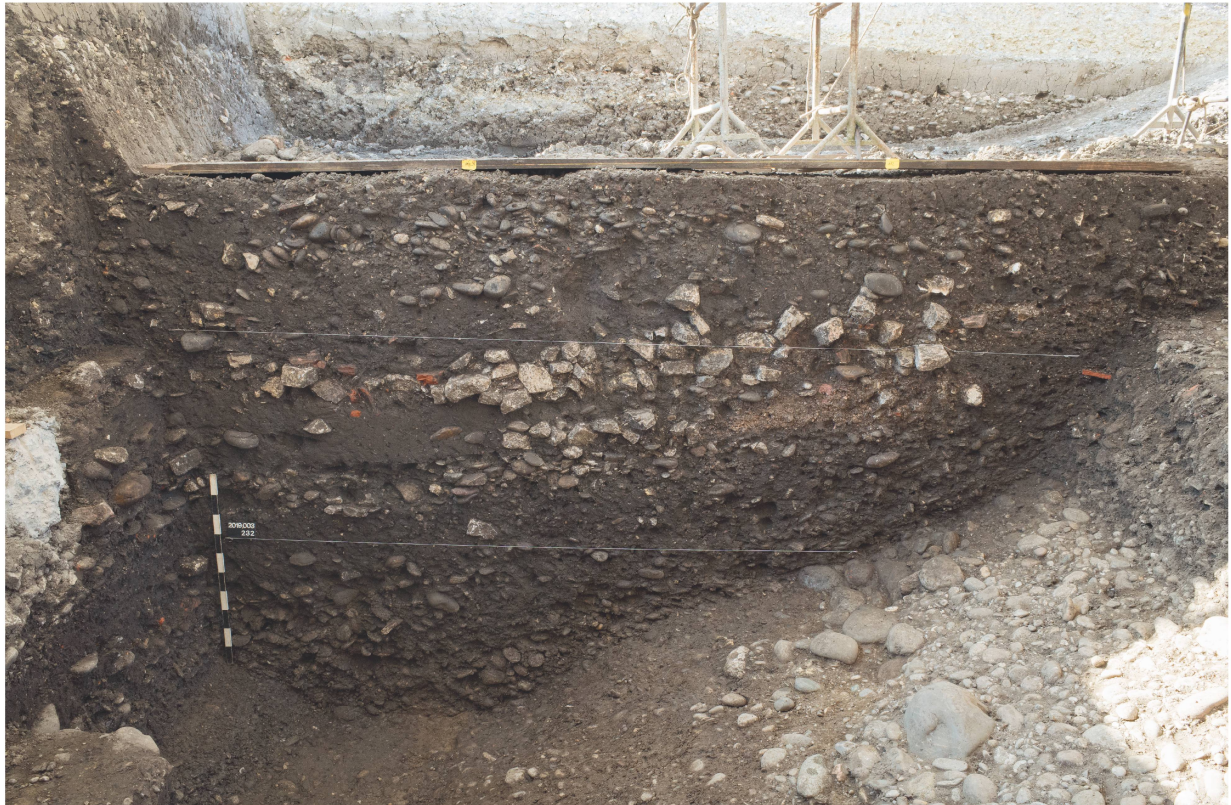
Abb. 7: Kaiseraugst AG, Bolingerhaus (Grabung 2019.003). Südprofil P 8 durch die Westhälfte des älteren Wehrgrabens.

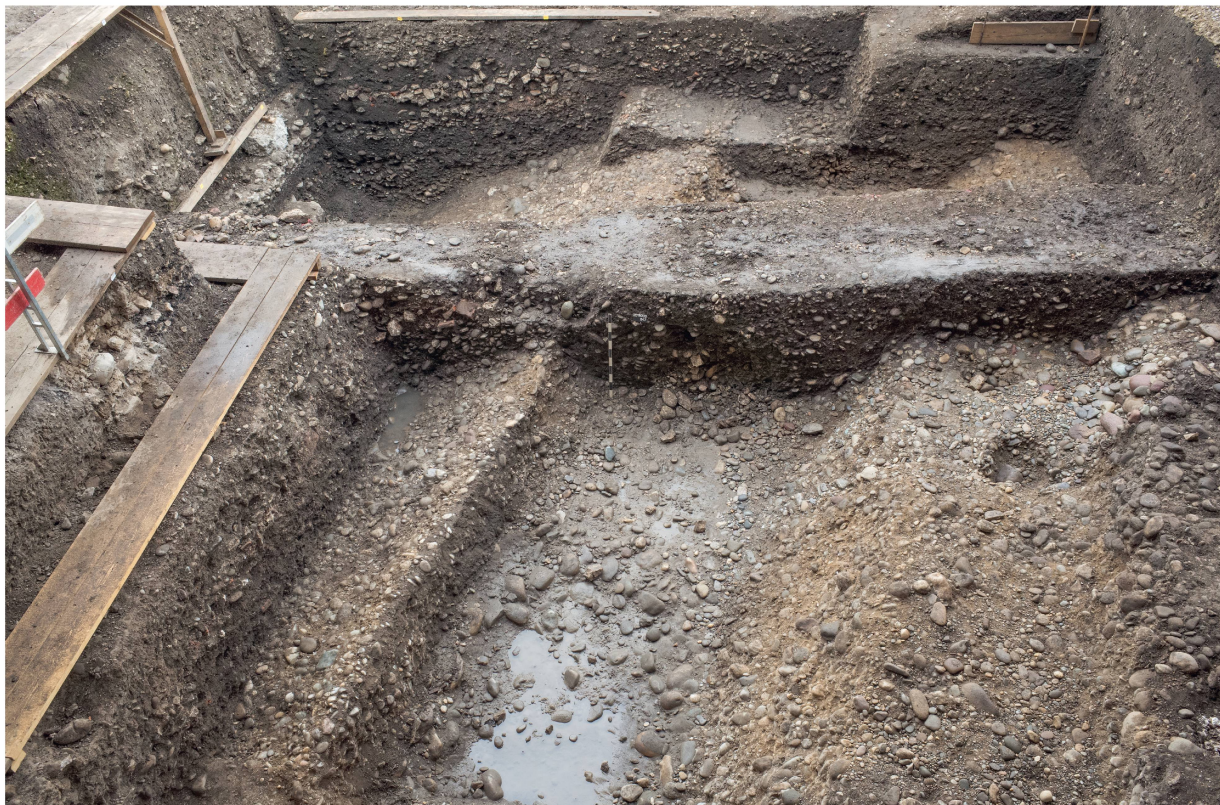
Abb. 9: Kaiseraugst AG, Bolingerhaus (Grabung 2019.003). Blick von Norden auf beide Wehrgräbenegative mit Profilstegen. Der jüngere Wehrgraben liegt mitig im Bild. Rechts (kastellseitig) sind die Berme und der künstliche Abstich mit Pfostennegativen erkennbar.

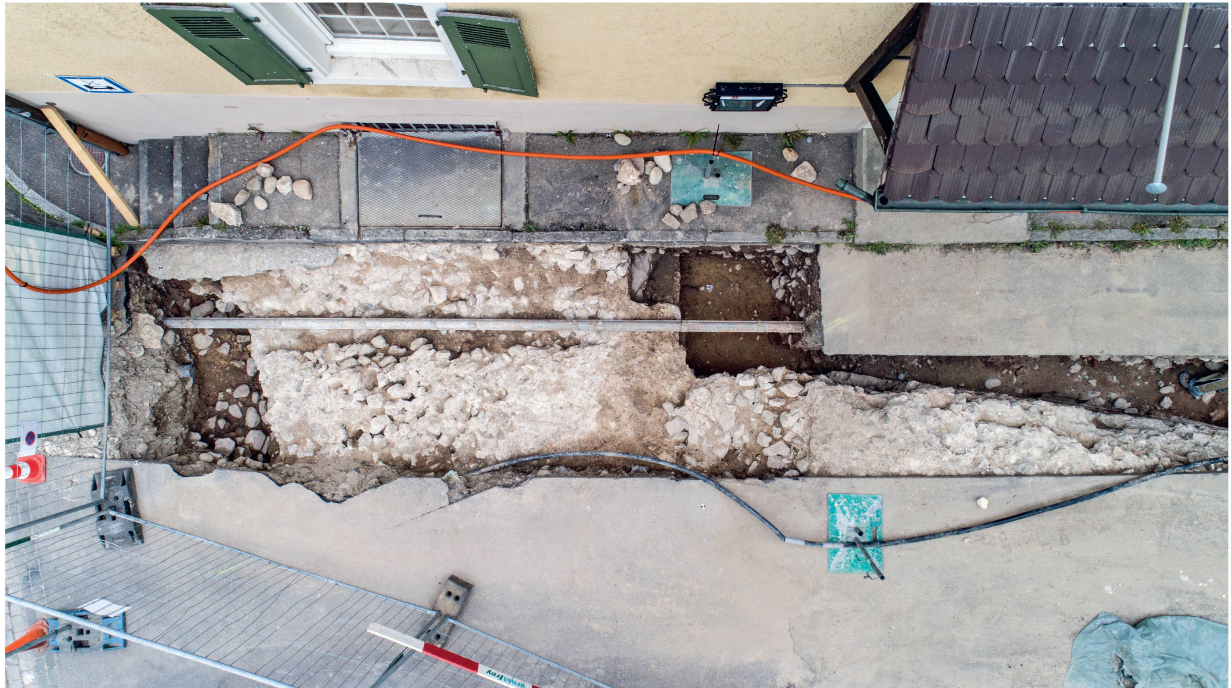
Abb. 11: Kaiseraugst AG, Bolingerhaus (Grabung 2019.003). Aufsicht auf die Kastellmauer und den Ansatz von Turm 12 im Werkleitungsgraben. Norden ist links.

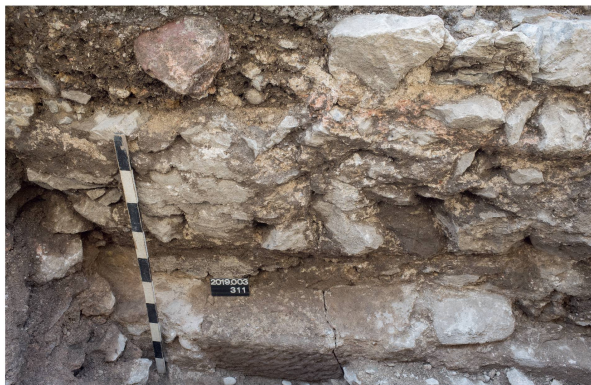
Abb. 13: Kaiseraugst AG, Bolingerhaus (Grabung 2019.003). Detail der Kastellmauer mit bossiertem Sandsteinquader im Fundament und im aufgehenden Gussmauerwerk. Norden ist rechts.

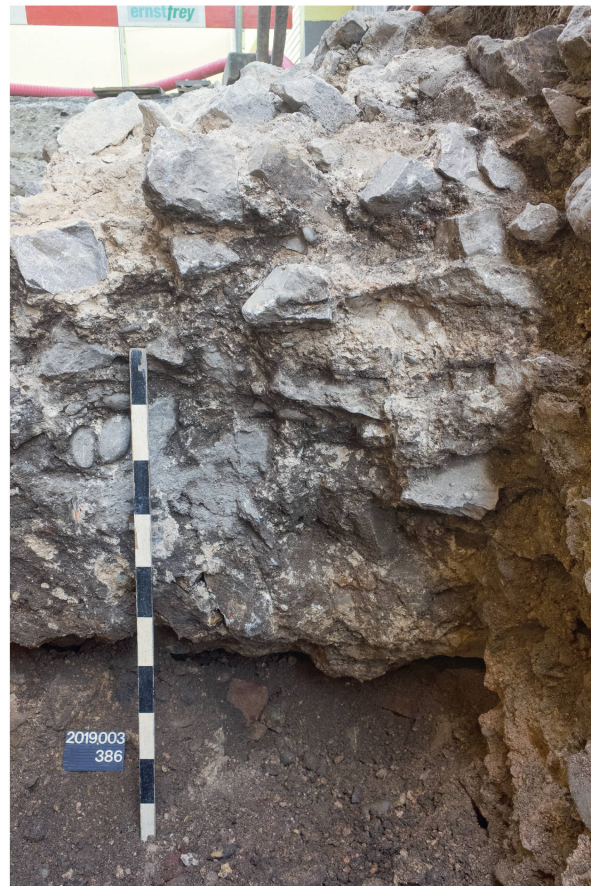
Abb. 14: Kaiseraugst AG, Bolingerhaus (Grabung 2019.003). Ansicht auf das infolge Beraubung der Mauerschale freiliegende Gussmauerwerk des Osthauptes der Kastellmauer mit deutlich erkennbarer Unterminierung im Fundamentbereich. Norden ist rechts.

Der Mauerkern aus Gussmauerwerk besteht aus mehreren Lagen schräg hochkant verbauter Kalkbruchsteine, vereinzelt Sandsteinen und Ziegelfragmenten. Es lassen sich drei Mörtel unterscheiden: erstens ein weisslicher, sehr harter Kalkmörtel. Daneben konnte stellenweise ein Ziegelschrotmörtel festgestellt werden. Dieser scheint jedoch hier nicht lagig eingebaut worden zu sein. Dazu kommt noch ein dritter Mörtel vor. Dieser ist beige-gelblich, sehr grobkörnig und viel weniger hart als der weisse. Es machte zu-

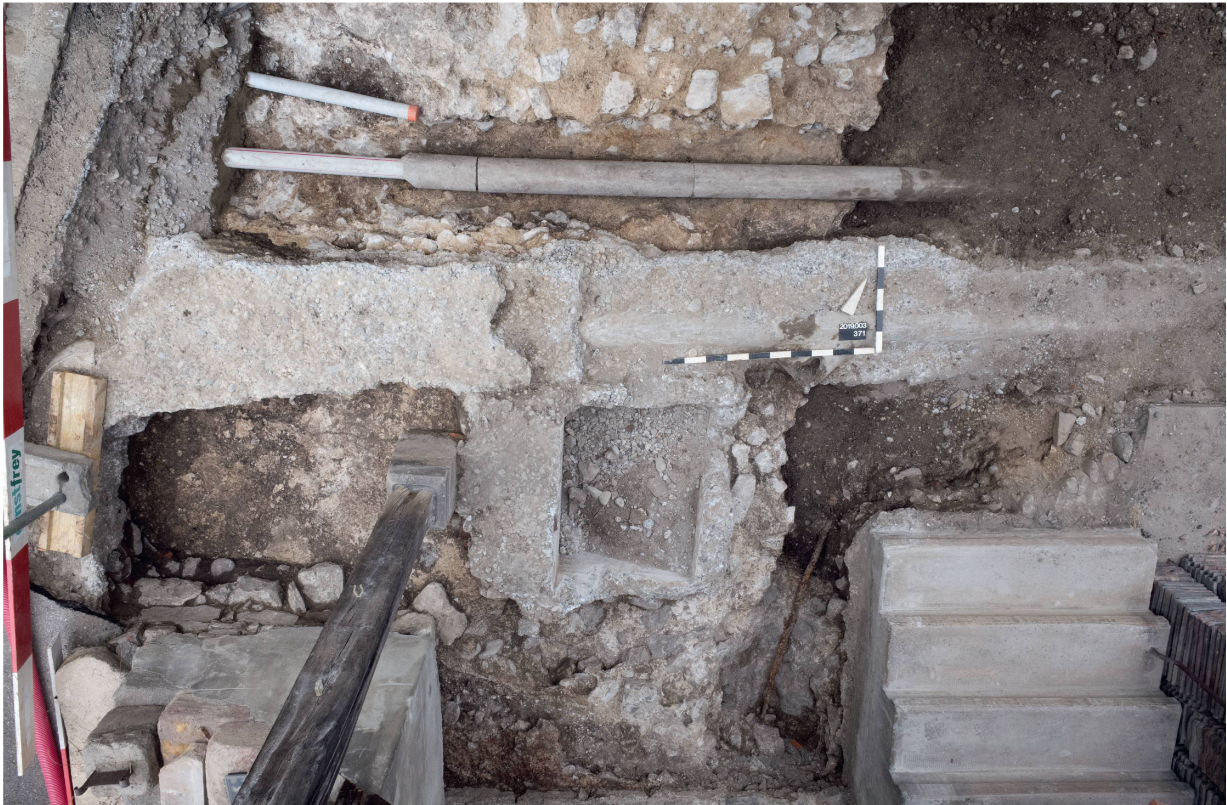
Abb. 17: Kaiseraugst AG, Bolingerhaus (Grabung 2019.003). Aufsicht auf den Ansatz von Turm 10 (unten rechts, direkt neben der modernen Treppe) sowie der Kastellmauer unmittelbar vor dem Bolingerhaus. Deutlich erkennbar sind die diversen Werkleitungen unterschiedlicher Zeitstellungen. Norden ist oben rechts.

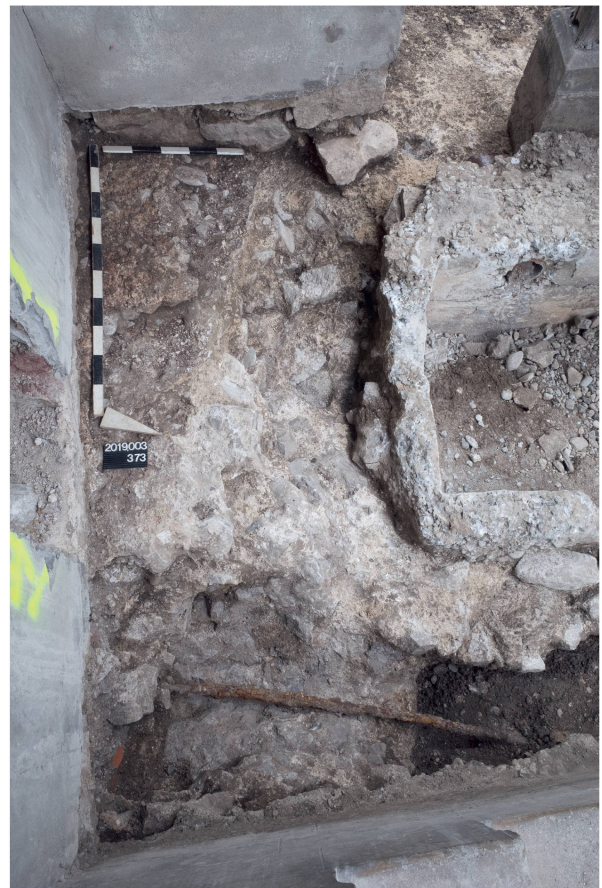
Abb. 18: Kaiseraugst AG, Bolingerhaus (Grabung 2019.003). Detail des Ansatzes von Turm 10 mit den Resten des Mörtelgussbodens sowie den Eisenoxid-ausfällungen. Im unteren Bildbereich sind eine alte Stromleitung sowie im mittleren Bildbereich ein in die Kastellmauer eingeschroteter Sickerschacht erkennbar. Norden ist rechts unten.

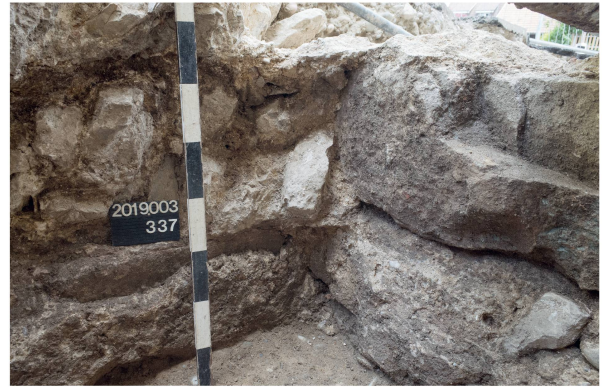
Abb. 21: Kaiseraugst AG, Bolingerhaus (Grabung 2019.003). Blick von Südosten auf das Detail des Eckverbands zwischen der Kastellmauer (links) und Turm 12 (rechts) im Fundamentbereich.

auf Spolien hindeutet (Abb. 21). Auf der Aussenseite sind die Quader dick mit Mörtel übergossen. Es dürfte sich dabei noch um die originale Fundamentaussenseite handeln. Eine dicke Mörtellage bildet den oberen Abschluss des Fundaments. Darauf setzt dann das Gussmauerwerk des Aufgehenden an. Die Fundamentunterkante liegt hier bei 268,05 m ü. M. Die Fundamentoberkante befindet sich auf 268,80 m ü. M. und somit leicht höher als bei der Kastellmauer. Das aufgehende Gussmauerwerk ist grösstenteils abgebrochen. Analog zur Mauer und zum Turm 10 besteht es auch hier aus Kalkbruchsteinen, die mit einem weisslichen, sehr harten Kalkmörtel verbunden sind.

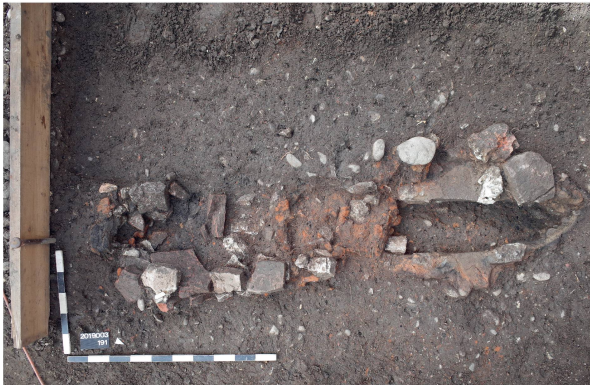
Abb. 23: Kaiseraugst AG, Bolingerhaus (Grabung 2019.003). Aufsicht auf den bereits teilweise ausgenommenen mittelalterlichen Schmelzofen. Im rechten Bildbereich ist der eigentliche Ofen, im linken Bildbereich die kleine Bedierungsgrube erkennbar. Norden ist unten rechts.

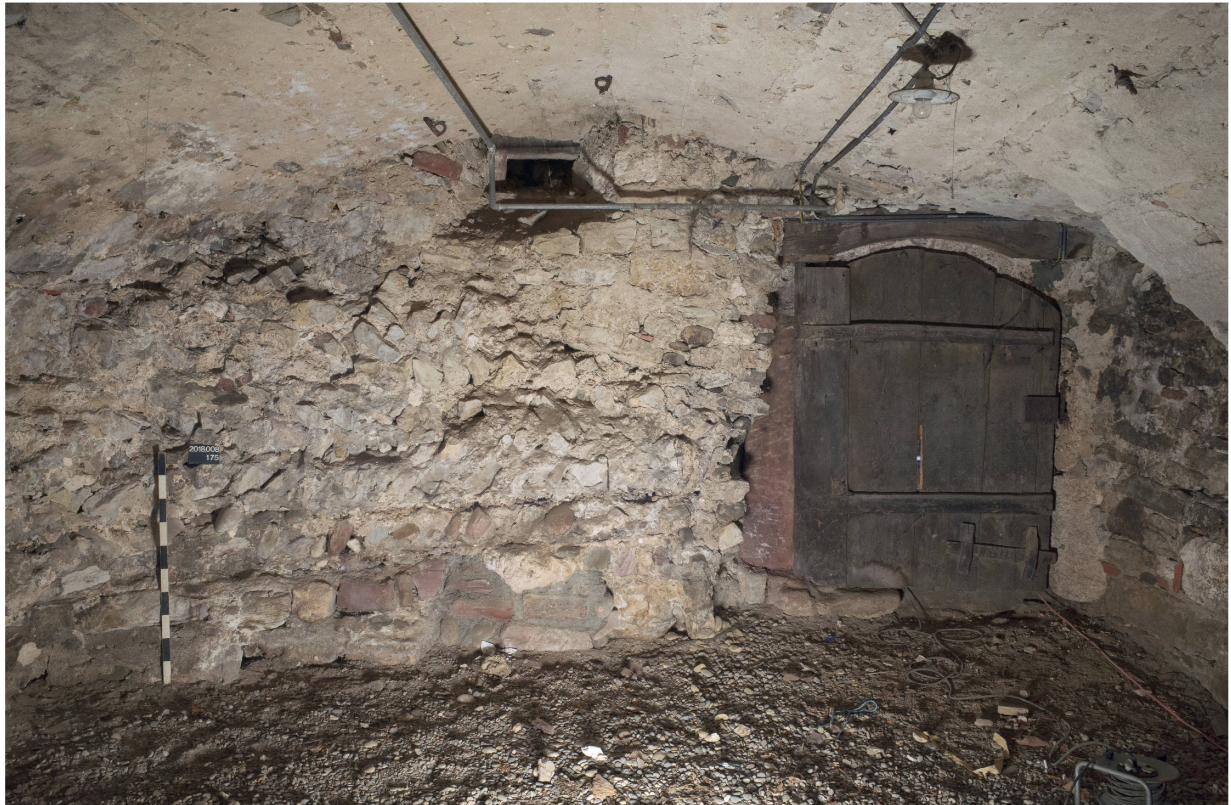
Abb. 25: Kaiseraugst AG, Bolingerhaus (Grabung 2019.003). Blick auf die Nordwand des Gewölbekellers mit den Überresten von Turm 10.

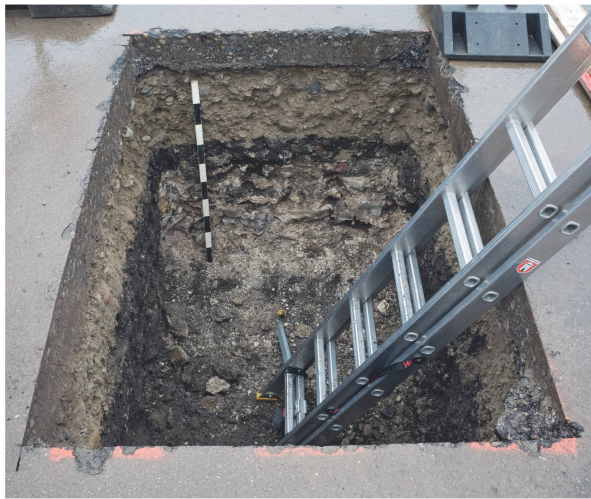
Abb. 28: Kaiseraugst AG, Stromleitung Schulhausplatz (Begleitung 2019.004). Blick von Norden auf den Kern von Mauer MR 1.

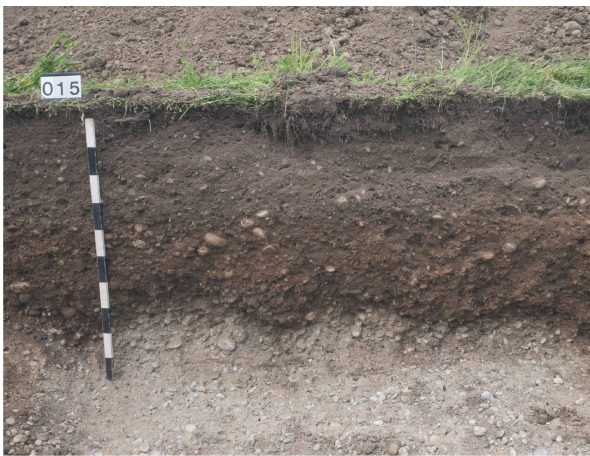
Abb. 35: Kaiseraugst AG, Sondierungen DSM (Grabung 2019.008). Blick von Osten auf die Schichten im Norden der Parzelle. Unter dem Humus liegt anstehender, verlehmter Kies, darunter unverwitterter Schotter. In weiten Teilen der Parzelle wurde ein vergleichbarer Schichtaufbau angetroffen.

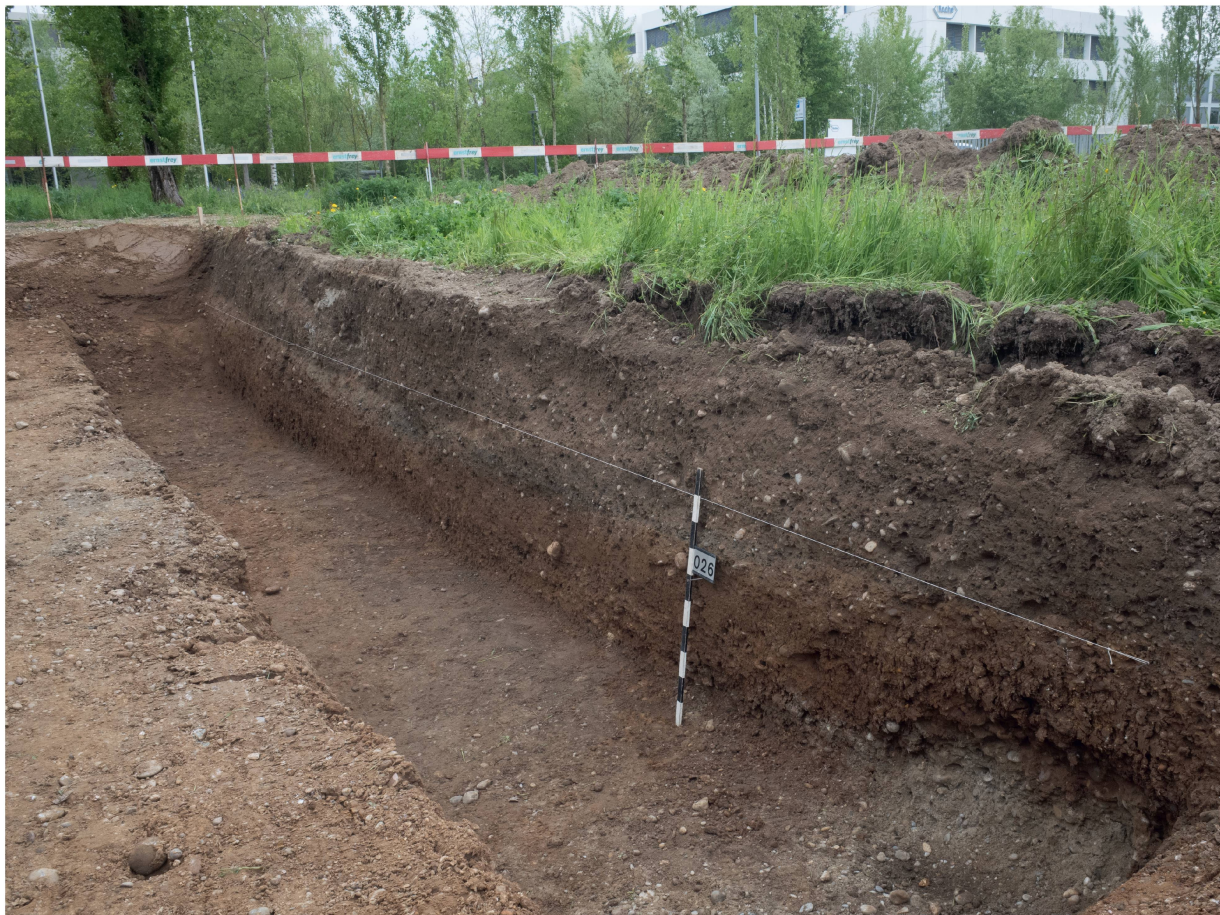
Abb. 36: Kaiseraugst AG, Sondierungen DSM (Grabung 2019.008). Die angeschnittene Lehmsenke im Süden. Rechts im Bild sieht man den abtauchenden, unverwitterten Schotter. Im Hintergrund steht die Pappelallee, die die Vindonissastrasse markiert. Blick von Norden.

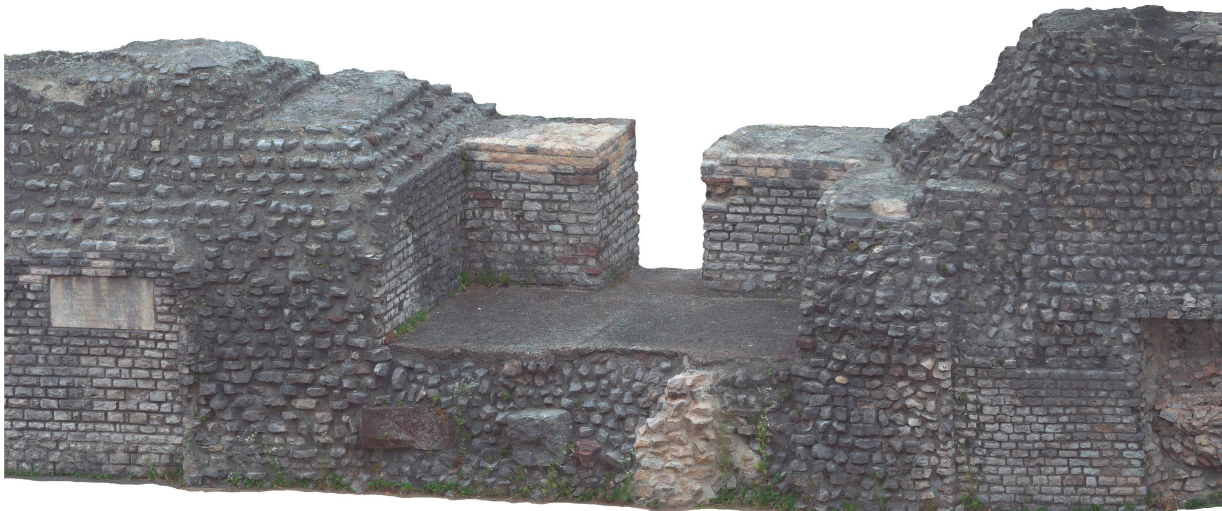
Abb. 38: Kaiseraugst AG, Dokumentation Kastellmauer (Grabung 2019.009). Auszug aus dem 3-D-Modell mit Turm 2 von Süden aus gesehen. Detaillierte Mauersichten können aus dem Modell generiert werden und dienen als massstabsgetreue Fotos für die weitere Dokumentation im Rahmen der Sanierung.

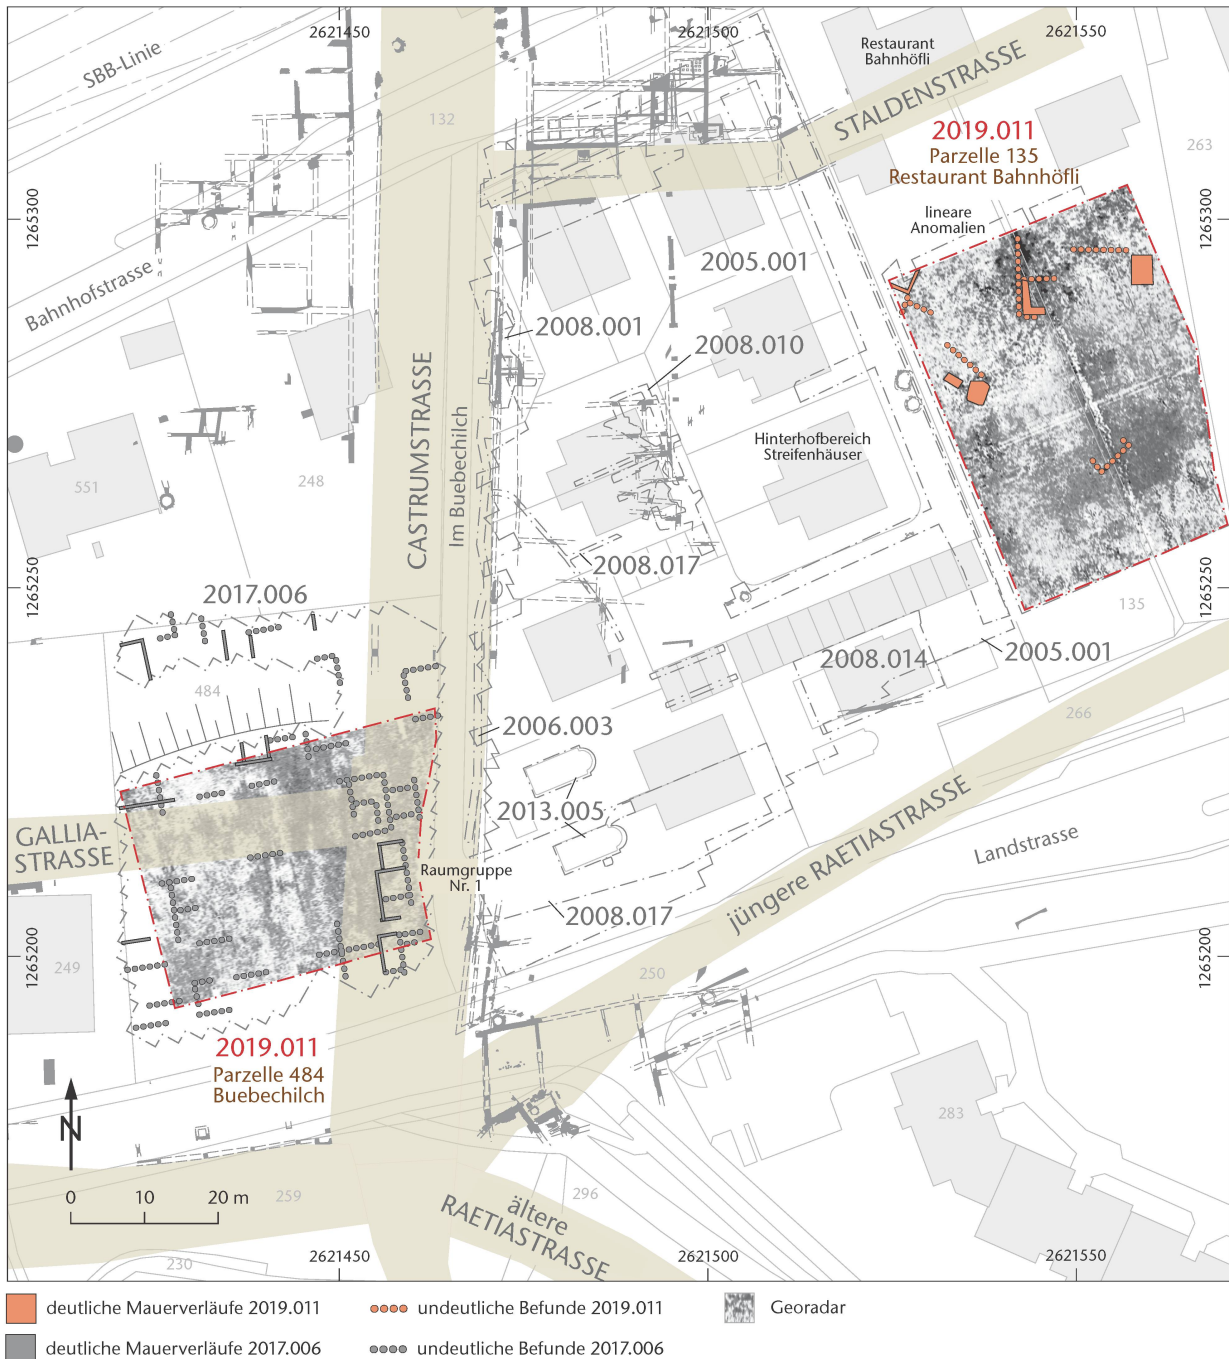
Abb. 47: Kaiseraugst AG, Prospektion Kaiseraugst (Prospektion 2019.011). Georadar- und Geomagnetikmessergebnisse im Garten beim Restaurant «Bahnhöfli» und im Buebechilch (Parzellen 135 und 484). Eingezeichnet sind mit durchgezogenen Linien (= deutliche Strukturen) und gepunkteten Linien (= undeutliche Strukturen) die archäologischen Befunde. M. 1:1 000.

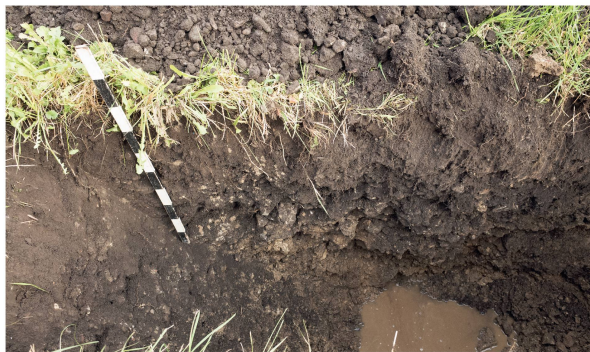
Abb. 53: Kaiseraugst AG, Sondierungen Bootshaus Basler Ruderclub (Sondierung 2019.014). Blick von Südwesten in Sondage Feld 3. Erkennbar sind im unteren Bildbereich die hellbeigen Verfüllungen des römischen Steinbruchs sowie das eindringende Grundwasser.

In der Sondage Feld 3 kam unter dem Humus ein mächtiges Schichtpaket zum Vorschein, bestehend aus beigem Lehm und Kalkbruchsteinen sowie wenig Kies. Das Material war steril. Auf einer Tiefe von etwa einem Meter trat bereits Wasser in die Sondage ein. Im unteren Bereich enthielt das Lehmalksteingemisch Geröll und Grobkies, eine Schichtung war nicht auszumachen. Dieses Schichtpaket gleicht den während der Grabung 1993.001 «Damann-Natterer» erfassten Verfüllungen des Steinbruchs im Ziegelhof⁷⁹. Der anstehende Kalkfels bzw. die Sohle des Steinbruchs wurden wegen des eintretenden Wassers nicht erreicht (Abb. 53).

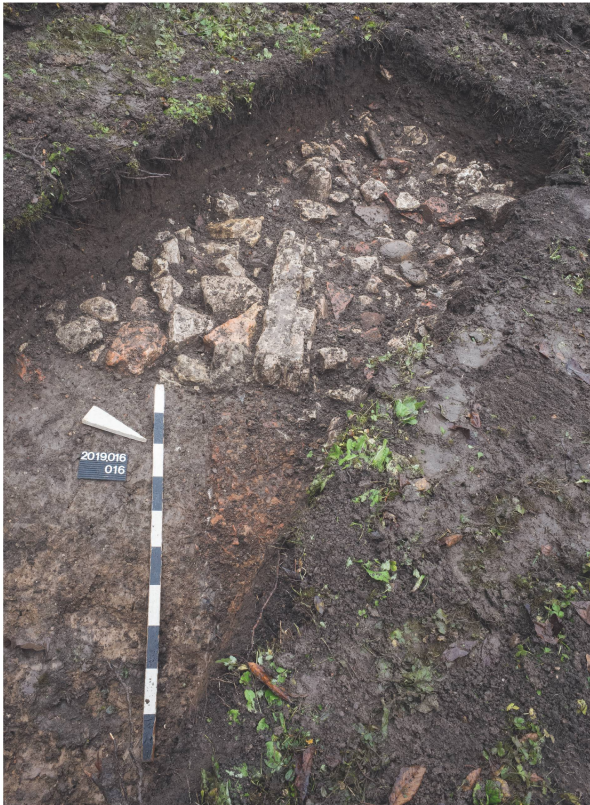
Abb. 57: Kaiseraugst AG, Sondierungen Mühlegasse 25 (Sondierung 2019.016). Blick von Nordosten auf den Räuherofen in Sondage Feld 2. Mutmassliche Kanalwange im Zentrum des Bildes sichtbar.

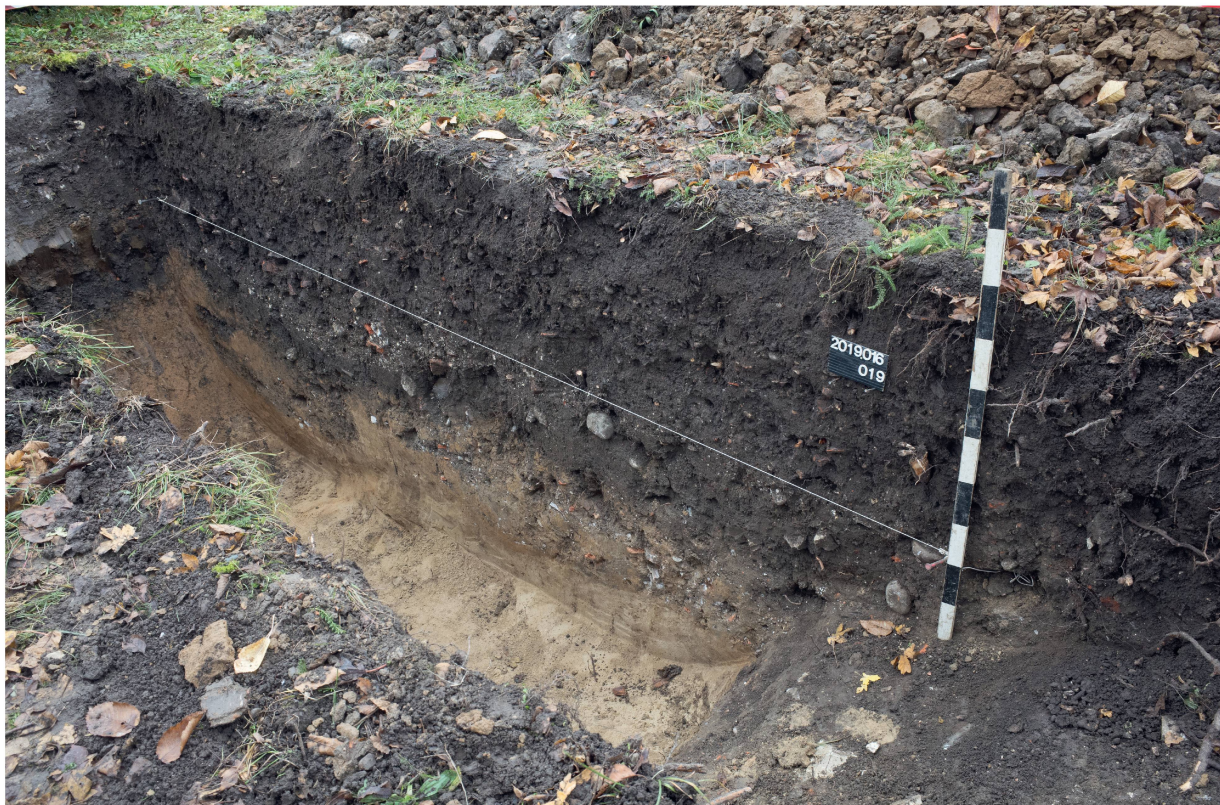
Abb. 59: Kaiseraugst AG, Sondierungen Mühlegasse 25 (Sondierung 2019.016). Blick von Nordosten auf das Westprofil P 3 der Sondage Feld 3.
