Zeitschrift: Jahresberichte aus Augst und Kaiseraugst

Band: 41 (2020)

Restaurierungsarbeiten an den Monumenten von Augst und Kaiseraugst im Jahre 2019

Thomas Hufschmid

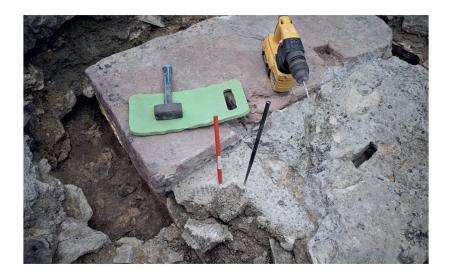
Kommentar: Das in opus caementicium errichtete Kalksteinfundament des Tempels auf Schönbühl ist Ende der 1950er-Jahre unter Verwendung von grossen Mengen von Portlandzement restauriert und partiell rekonstruiert worden. Seit etlichen Jahren ist die damals angebrachte Mauerabdeckung

aus Jurakalksteinen und Portlandzement undicht und das Steinmaterial weist Risse und zum Teil massive Schäden auf. Niederschlagswasser gelangt so direkt und sehr rasch in die darunterliegenden originalen Bauteile und reichert sich dort an. Die Folge sind immer stärker zunehmende Frostschäden an der Bausubstanz, kombiniert mit schädigenden Salzausblühungen aus dem Portlandzement. Ein besonders verheerendes Schadensbild hat sich in den letzten Jahren an den noch grösstenteils originalen Fundamentquadern der Säulenstellungen, den sogenannten Stereobatenquadern, gezeigt. Diese Fundamentblöcke bestehen aus regionalem Buntsandstein und kreidigem Korallenkalk (Rauracien) und reagieren sehr empfindlich auf Wasser und Frost. Aus dem Zement ausgewaschene wasserlösliche Alkalien reichern sich zudem in der Steinstruktur an, blühen bei trockenen Wetterlagen im Winter und frühen Frühling aus und sorgen so für Abrasionsschäden an den Steinoberflächen. Nach einer Evaluierungsphase in den Jahren 2017 und 2018, die der Entwicklung eines adaptierten Restaurier- und Reprofilierungsmörtels diente, konnte 2019 mit den konkreten Arbeiten an den Fundamentquadern begonnen werden.

Abb. 2: Augst BL, Schönbühl (Monumentenrestaurierung 903.2019.01). Konservierung eines originalen Stereobatenquaders des Schönbühltempels. Entfernen der viel zu harten, schädigenden alten Zementergänzungen; eine heikle und zeitaufwendige Arbeit.

Die Intervention umfasste das Entfernen der alten Zementergänzungen, das Verkleben von abgelösten Steinfragmenten, das Schliessen von Rissen und Klüften mittels Mör-

telinjektionen und das Reprofilieren von einzelnen Zonen, sofern dies für die Sicherung und Verbesserung der Wasserableitung notwendig war. Die verwendeten Mörtel sind reine Kalkmörtelmischungen mit Zuschlag von farblich und qualitativ adaptierten Sanden. Als Ausgangsbasis diente natürlicher hydraulischer Kalk für den Ergänzungsmörtel und Nanokalk für den Injektionsmörtel.

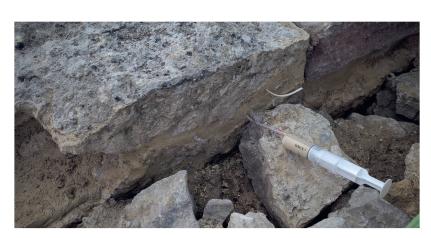
Abb. 3: Augst BL, Schönbühl (Monumentenrestaurierung 903.2019.01). Konservierung eines originalen Stereobatenquaders des Schönbühltempels. Schliessen der Risse durch Injektionen.

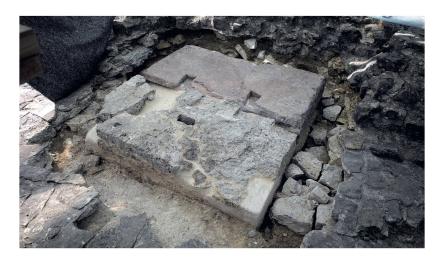
Abb. 4: Augst BL, Schönbühl (Monumentenrestaurierung 903.2019.01). Konservierung eines originalen Stereobatenquaders des Schönbühltempels. Das fertig konservierte und partiell ergänzte Quaderfundament, bestehend aus einem antiken Kalkstein- und einem 1957–59 ergänzten Sandsteinquader.

Die begleitende Bauforschung erbrachte zusätzliche Kenntnisse zum Aufbau des Säulenfundaments und Hinweise, dass der noch *in situ* erhaltene Quader in der Übergangszone vom Fundament zum Bodenniveau gelegen haben muss. Somit lassen sich nun verbindlichere Angaben zu Höhe und Beschaffenheit des Podiums in antiker Zeit machen.

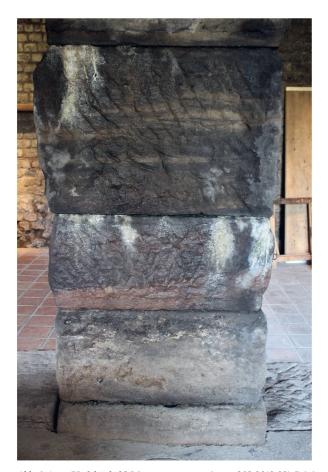
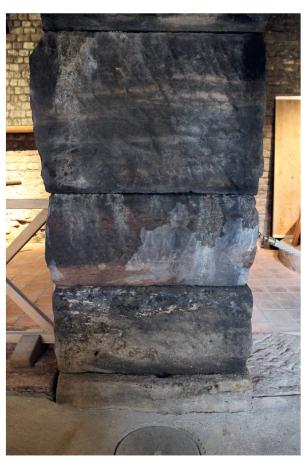
Anlass: Verschmutzung durch Russ und Biopatina; Kalkausblühungen.

Abb. 5: Augst BL, Schönbühl (Monumentenrestaurierung 903.2019.02). Reinigungstests in der Brotbackstube am Mauerwerk der Stützmauerkonstruktion. Situation vor (links) und nach (rechts) dem Anlegen von Testflächen. Reinigung am Kalksteinmauerwerk. Die Versinterungen liessen sich mithilfe des Heissdampfgeräts praktisch vollständig entfernen.

Abb. 6: Augst BL, Schönbühl (Monumentenrestaurierung 903.2019.02). Reinigungstests in der Brotbackstube am Mauerwerk der Stützmauerkonstruktion. Situation vor (links) und nach (rechts) dem Anlegen von Testflächen. Sandsteinabschluss desselben Mauerteils. Während auch hier die Sinterspuren verschwunden sind, ist der Reinigungseffekt in den Zonen mit Algenbildung eher gering.

Massnahmen: Reinigungstests am Kalksteinmauerwerk. Kommentar: Der Nordabhang des Schönbühls ist von massiven Baustrukturen geprägt, die in antiker Zeit als Stützkonstruktion für die Aufschüttung der Terrasse dienten, auf welcher der bekrönende Podiumtempel errichtet wurde. Eine umfassende Restaurierung der Baureste, verbunden mit partiellen Rekonstruktionsarbeiten, erfolgte in den Jahren 1937/38. In den 1960er-Jahren wurde eine Holzbaracke an die Stützmauerkonstruktion angefügt, in der seither der Workshop «Brotbacken: Vom Korn zum Römerbrot» angeboten wird. In dem Zusammenhang ist damals auch ein römischer Backofen rekonstruiert worden, der noch bis Ende der 1990er-Jahre ohne Kamin betrieben wurde. Dadurch hat sich im Verlauf der Jahrzehnte stellenweise eine kompakte Russschicht auf dem Mauerwerk abgelagert, die zusammen mit aus dem Mauerwerk ausgewaschenen und an der Oberfläche karbonatisierten Kalkanteilen eine feste Kruste auf den Maueroberflächen bildet. Parallel dazu konnte durch undichte Stellen in der Dachhaut und an den Dachanschlüssen Feuchtigkeit ins Gebäude und ins Mauerwerk eindringen, die sich in verschiedenen Zonen durch Algen- und Moosbildung bemerkbar machte. Ausserdem leiden die Mauern durch sekundäre Kalk- und Salzausblühungen aus dem bei den Altrestaurierungen verwendeten Portlandzement. Der Effekt sind zum Teil massive Versinterungen am Mauerwerk und Abrasivschäden an den Sandsteinen durch auskristallisierende Alkalien.

Verschiedene Massnahmen zur Verbesserung der Situation sind in den kommenden Jahren geplant; u. a. auch eine verbesserte Abdichtung der Maueroberflächen, um den Wassertransport im antiken Mauerwerk zu verringern. 2019 wurden durch das Hochbauamt des Kantons Basel-Landschaft als Erstes Sanierungsmassnahmen am vorgelagerten Holzgebäude vorgenommen und in dem Zusammenhang der direkte Feuchtigkeitseintrag gestoppt. Konservierende und reinigende Folgemassnahmen können nun erfolgen und auch ihre Wirkung entfalten. Im Hinblick auf diese Eingriffe wurden im Herbst 2019 erste Reinigungsversuche am Mauerwerk vorgenommen. Zum Einsatz kam ein im Berichtsjahr angeschafftes Heissdampfgerät, mit dem an verschiedenen Stellen Tests zum Entfernen der Versinterungen, der Russspuren und der stellenweise sehr starken Veralgungen durchgeführt wurden. Die Kalksinterspuren konnten mit dieser Methode verhältnismässig gut gelöst werden, während sich die hartnäckigen Russspuren und die Algen nicht zufriedenstellend entfernen liessen. Weitere Tests mit anderen Methoden sind für 2020 vorgesehen.

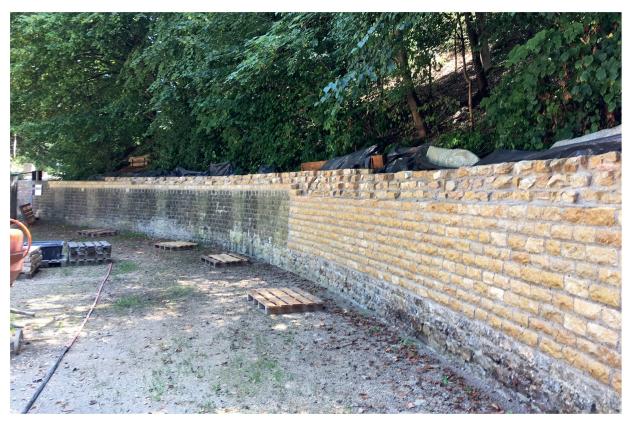
Abb. 9: Augst BL, Amphitheater (Monumentenrestaurierung 905.2019.01). Restaurierung und Erneuerung der rekonstruierten Podiumsmauer. Links und rechts: Maurer Mladen Puklin beim Erstellen der neuen Mauerabdeckung.

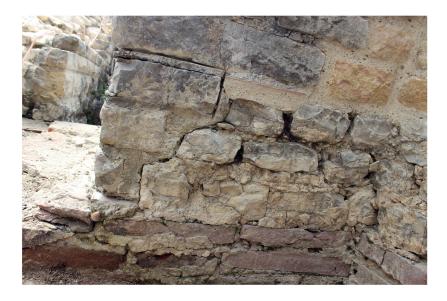
Anlass: Nässestau und Frostschäden im originalen Mauerwerk.

Abb. 11: Augst BL, Forum (Monumentenrestaurierung 906.2019.01). Treppenhaus der Basilica. Gewände des Türduchgangs zum Treppenhaus mit vom antiken Mauerwerk abgelöster moderner Zementrestaurierung.

Kommentar: Die bereits 2016 begonnenen dringlichen Restaurierungsarbeiten am Treppenhaus der Forumsbasilica konnten 2019 abgeschlossen werden. Im Zentrum stand der nordwestliche Abschnitt, der von einem aus der Stützmauer der Forumsterrasse austretenden, partiell überwölbten Abwasserkanal geprägt ist. Im Rahmen der Arbeiten wurden hauptsächlich marode Altrestaurierungen entfernt

und durch neue Vormauerungen ersetzt. Zur Anwendung kam dabei reiner Kalkmörtel auf der Basis von natürlichem hydraulischem Kalk (NHL), teilweise mit Zuschlag von Trass. Die Massnahmen erfolgten möglichst zurückhaltend und ohne rekonstruierende Abschnitte; die Übermauerungen wurden so ausgeführt, dass sie für das noch erhaltene originale Kalksteinmauerwerk möglichst guten Schutz vor Frost und anderen Witterungseinflüssen gewährleisten.

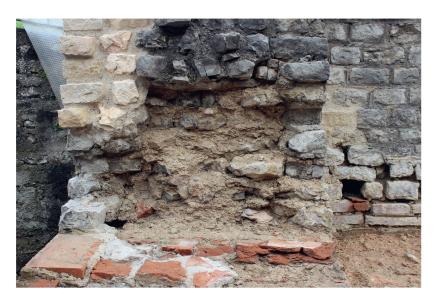
Abb. 12: Augst BL, Forum (Monumentenrestaurierung 906.2019.01). Treppenhaus der Basilica. Dasselbe Gewände mit blossliegendem antikem Mauerkern, nach Entfernen der modernen Zementrestaurierungen, hier von vorne.

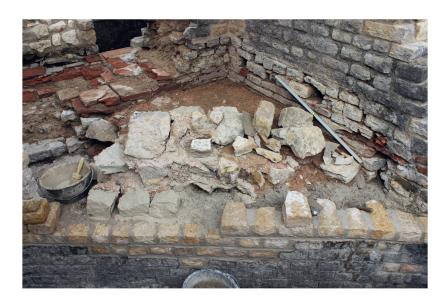
Abb. 13: Augst BL, Forum (Monumentenrestaurierung 906.2019.01). Treppenhaus der Basilica. Befundsituation mit Seitenzone des Kanals und dem vermutlich an die ehemalige Abdeckung anschliessenden Kernmauerwerk.

Die heute noch erhaltenen Baureste liessen keine gesicherte Aussage zu, ob der Abwasserkanal im Treppenhausabschnitt ebenfalls – wie in der Zone weiter westlich – überwölbt gewesen ist oder aber mit einer Abdeckung aus (Sand-) Steinplatten versehen war. Aufgrund der Höhenverhältnisse, der rekonstruierbaren Bodenniveaus und des Charakters der noch erhaltenen Anschlüsse im Kernmauerwerk ist aber mit grosser Wahrscheinlichkeit von einer flachen Eindeckung auszugehen.

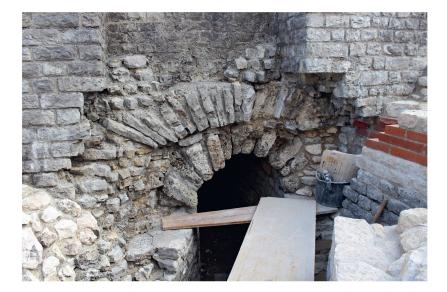
Abb. 14: Augst BL, Forum (Monumentenrestaurierung 906.2019.01). Treppenhaus der Basilica. Austritt des Abwasserkanals aus der Stützmauer der Forumterrasse; Zustand nach der Reinigung und Konservierung.

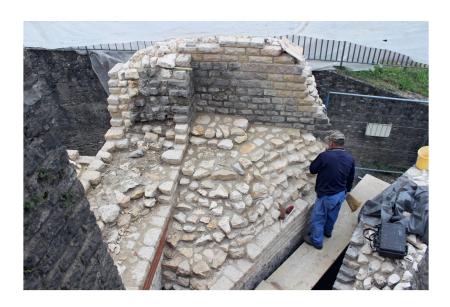
Abb. 15: Augst BL, Forum (Monumentenrestaurierung 906.2019.01). Treppenhaus der Basilica. Seitenzone des Kanals in der Fortsetzung nach Osten, schützende Übermauerung nach Abschluss der Restaurierung; das Gewände des Türdurchgangs in der linken Bildhälfte ist noch nicht fertiggestellt.

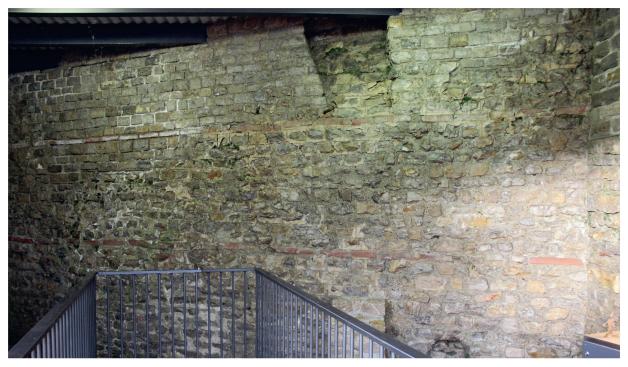
Massnahmen: Reinigungstests am Kalksteinmauerwerk. Kommentar: Durch ihre Einbettung in einen Abhang leidet die sogenannte Taberna via-à-vis des Theaters seit Jahren unter dem Eintrag von Sickerwasser, das hangseitig ins Mauerwerk drückt und so zu starker Durchfeuchtung der Baustruktur führt. Glücklicherweise sind im Rahmen der Restaurierungen der späten 1960er-Jahre an der intakten antiken Mauerschale nur wenige Neuverfugungen mit Portlandze-

ment erfolgt. Das Mauerwerk ist daher grösstenteils noch diffusionsfähig und die Frostschäden halten sich in Grenzen. Umfangreich sind dagegen Schäden am antiken Mörtel durch Ausblühungen von Alkalien aus den darüberliegenden Betonergänzungen und der modernen Decke sowie Beeinträchtigungen durch starke Algenbildung an den Maueroberflächen. Um das Problem anzugehen, führten wir 2019 erste Versuche mit Dampfreinigung durch. Wie bereits bei der Brotbackstube am Nordabhang des Schönbühls, zeigte sich auch in der Taberna, dass sich Versinterungen mit dieser Methode gut, Veralgungen jedoch nicht vollständig entfernen lassen. Für die Beseitigung der Salzausblühungen müssen noch an die Situation angepasste Konzepte entwickelt werden. Die Versuche werden 2020 fortgesetzt.

Abb. 16: Augst BL, Taberna (Monumentenrestaurierung 907.2019.01). Noch mehrere Meter hoch erhaltene Rückwand mit starken Veralgungen, Aussinterungen und Salzausblühungen.

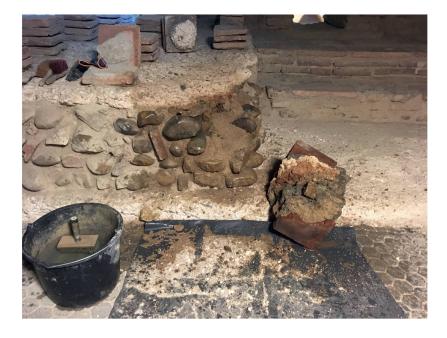
Kommentar: Durch unerlaubte Begehung der konservierten und teilrekonstruierten Hypokaustanlage ist eine im unteren Bereich mit Portlandzement gesicherte Ecke des originalen Hypokaust-Unterbodens weggebrochen. Das abgebrochene Eckstück wurde unter Verwendung von Kalkmörtel wieder angesetzt. Zukünftig sind Massnahmen zur Einschränkung der Begehbarkeit des originalen Bodens vorzunehmen.

Abb. 18: Kaiseraugst AG, Rheinthermen (Monumentenrestaurierung 916.2019.01). Abgebrochenes Eckstück des originalen Hypokaust-Unterbodens.

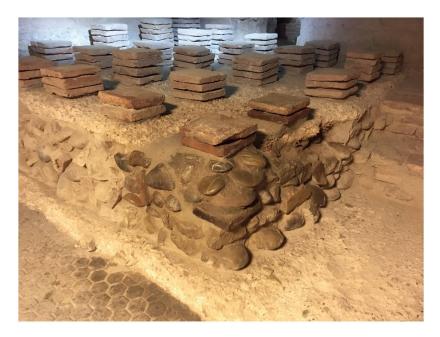
Abb. 19: Kaiseraugst AG, Rheinthermen (Monumentenrestaurierung 916.2019.01). Reparierter Zustand mit wiederversetztem Eckstück.

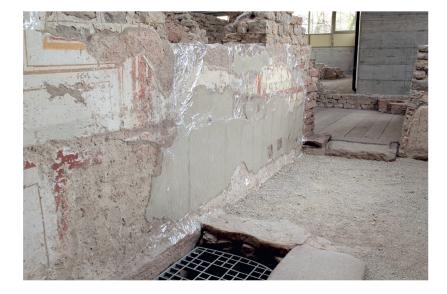
Anlass: Ablösungserscheinungen durch Spannungen, ausgelöst durch Acrylputz aus den 1990er-Jahren.

Abb. 20: Kaiseraugst AG, Schmidmatt (Monumentenrestaurierung 917.2019.01). Wandmalerei in Korridor 5. Ethanolkompressen als Vorbereitung zum Entfernen des in den 1980er-Jahren angebrachten synthetischen Plextolmörtels.

Die 2019 durchgeführten Arbeiten umfassten folgende Schritte: Ablösung des bei Restaurierungen der 1990er-Jahre grossflächig aufgetragenen synthetischen Mörtels (Plextol), dessen rigide Struktur zusammen mit den über Jahre hinweg wirkenden erheblichen Temperaturschwankungen zu Spannungsrissen in den originalen römischen Putzen geführt hat. Der Plextolmörtel wurde mit Ethanol angelöst und konnte danach durch Abschälen und Abkratzen mit dem Skalpell entfernt werden. Danach erfolgten eine mechanische Nachreinigung der freigelegten Putzschichten und Mörtel-

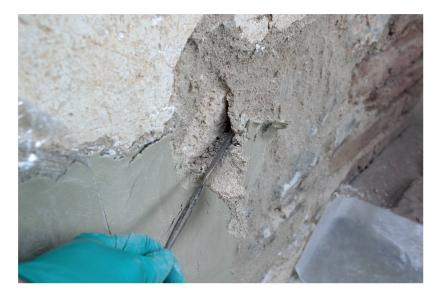
Abb. 21: Kaiseraugst AG, Schmidmatt (Monumentenrestaurierung 917.2019.01). Wandmalerei in Korridor 5. Abschälen des durch den Alkohol angelösten synthetischen Mörtels.

fugen und eine Konsolidierung der Mörtel durch Aufbringen von in Ethanol gelöstem Nanokalk (CaLoSil E-25). Im Anschluss konnte mit der aufwendigen Entfernung der Plextol-Anböschungen unter gleichzeitiger Hinterfüllung der abgelösten Putzplatten begonnen werden. Als Abschluss bleiben

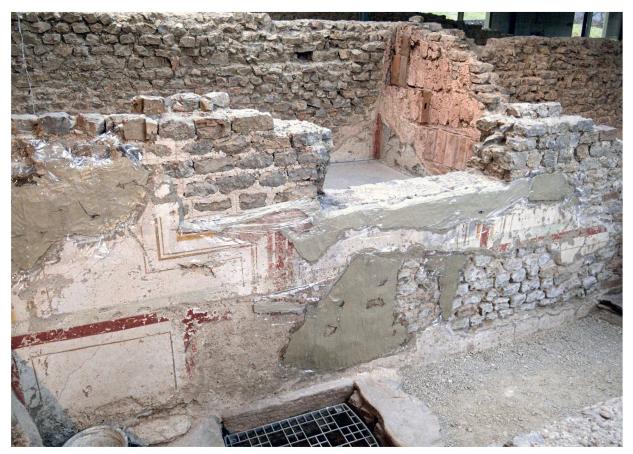
Abb. 22: Kaiseraugst AG, Schmidmatt (Monumentenrestaurierung 917.2019.01). Wandmalerei in Korridor 5. Links: Durch Spannungen und starke Temperaturschwankungen vom Kalksteinmauerwerk abgelöste originale Verputzplatten mit weissgrundiger Malerei. Situation nach partieller Entfernung der Anböschungen aus Plextolmörtel. Rechts: Anjo Weichbrodt bei der Sicherung von originalen Kalkfugen mittels in Ethanol gelöstem Nanokalk.

Abb. 23: Kaiseraugst AG, Schmidmatt (Monumentenrestaurierung 917.2019.01). Wandmalerei an Mauer MR 26 in Korridor 5. Die flächigen Ergänzungen aus synthetischem Mörtel, die grosse Teile des originalen Befunds verdeckt haben, sind teilweise entfernt. Das Mauerwerk gewinnt so wieder an Authentizität und der Feuchtigkeitsaustausch ist besser gewährleistet.

die Erneuerung der Anböschungen durch einen adaptierten Kalkmörtel und die Retuschierung der mit Injektionsmörtel gefüllten Risse in der Malerei. Arbeiten, die 2020 zu Ende geführt werden sollen, bevor dann die Konservierungseingriffe an der gegenüberliegenden Wand MR 21 beginnen.

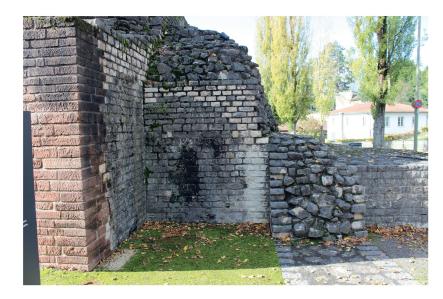
Massnahmen: Reinigungstests am Kalksteinmauerwerk. Kommentar: Seit Abschluss der umfassenden Theaterrestaurierung 2007 sind zwölf Jahre vergangen. In dieser Zeit hat sich auf der Nordseite des Monuments wieder verstärkt Bio-

patina als dunkle Kruste am Mauerwerk festgesetzt. Zudem konnte sich auf den porösen, als Sickerbelag ausgebildeten Mörtelböden der Vomitorien Moos festsetzen, das sich unterdessen stellenweise zu einem dicken Belag ausgewachsen hat.

Abb. 24: Augst BL, Theater (Monumentenrestaurierung 924.2019.01). Nordseite beim Eingang zum Nordost-Vomitorium. Reinigungsversuche mit Heissdampf: Zustand vor der Reinigung,

Erste Reinigungsversuche mit Heissdampf haben hier ausserordentlich gute Resultate erbracht. Die dunkle Patina lässt sich so schonend und fast vollständig entfernen, ebenso die dicke Moosschicht.

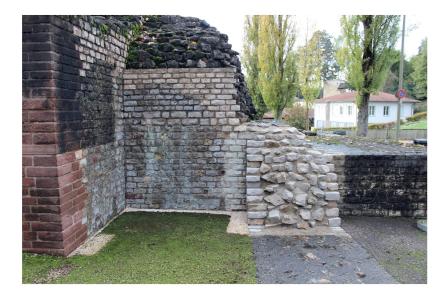
Abb. 25: Augst BL, Theater (Monumentenrestaurierung 924.2019.01). Nordseite beim Eingang zum Nordost-Vomitorium. Reinigungsversuche mit Heissdampf: Zustand nach der Reinigung.

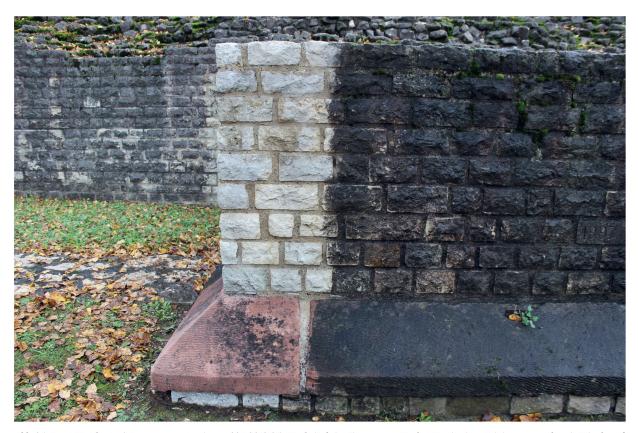
Abb. 26: Augst BL, Theater (Monumentenrestaurierung 924.2019.01). Nordseite beim Eingang zum Nordost-Vomitorium. Reinigungsversuche mit Heissdampf: Gereinigte Eckzone des Stützpfeilers mit angrenzender dunkler, ungereinigter Fläche.
