# Restaurierungsarbeiten an den Monumenten von Augst und Kaiseraugst im Jahre 2019

Thomas Hufschmid

Nebst regelmässigen Unterhaltsarbeiten und kleineren Reparaturen fanden im Jahre 2019 verschiedene Konservierungs-, Restaurierungs- und Reinigungsarbeiten an den antiken Baudenkmalern von Augusta Raurica statt. Beim Schönbühltempel konnte endlich mit der Konservierung der originalen Säulenfundamente begonnen werden, während die bereits vor vier Jahren in Angriff genommenen Restaurierungsarbeiten im nördlichen Treppenhaus der Basilica – primär handelt es sich um den Ersatz von alten Zementrestaurierungen – abgeschlossen wurden. Im Amphitheater erfolgte der Beginn der Erneuerungsarbeiten an der Rekonstruktion der Podiumsmauer aus den späten 1980er-Jahren. Zudem wurde die Konservierung der noch in situ erhaltenen Wandmalereien im Handels- und Gewerbehaus Schmidmatt weitergeführt. Eine

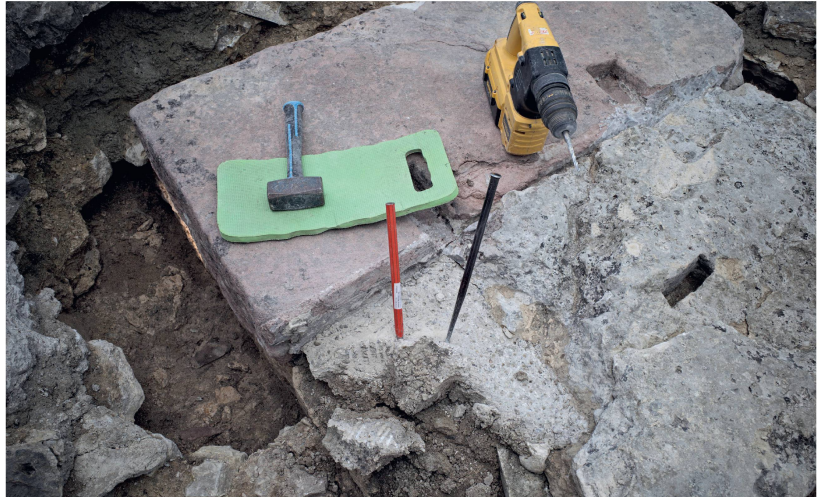
Abb. 2: Augst BL, Schönbühl (Monumentenrestaurierung 903.2019.01). Konservierung eines originalen Stereobatenquaders des Schönbühltempels. Entfernen der viel zu harten, schädigenden alten Zementergänzungen; eine heikle und zeitaufwendige Arbeit.

Die Intervention umfasste das Entfernen der alten Zementergänzungen, das Verkleben von abgelösten Steinfragmenten, das Schliessen von Rissen und Klüften mittels Mö-

telinjektionen und das Reprofilieren von einzelnen Zonen, sofern dies für die Sicherung und Verbesserung der Wasserableitung notwendig war. Die verwendeten Mörtel sind reine Kalkmörtelmischungen mit Zuschlag von farblich und qualitativ adaptierten Sanden. Als Ausgangsbasis diente natürlicher hydraulischer Kalk für den Ergänzungsmörtel und Nanokalk für den Injektionsmörtel.

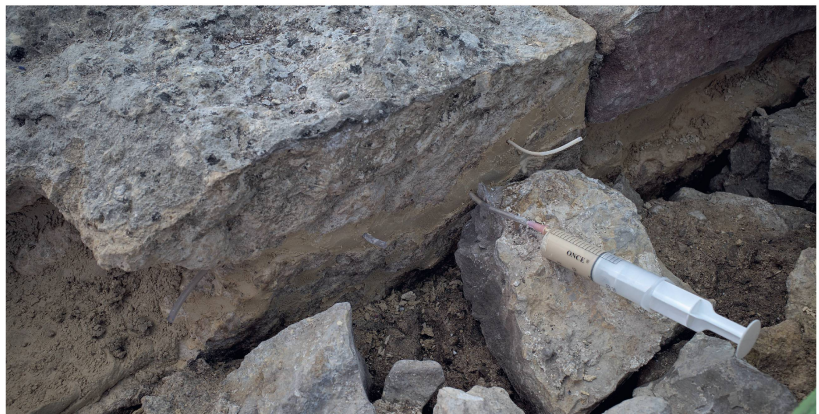
Abb. 3: Augst BL, Schönbühl (Monumentenrestaurierung 903.2019.01). Konservierung eines originalen Stereobatenquaders des Schönbühltempels. Schliessen der Risse durch Injektionen.

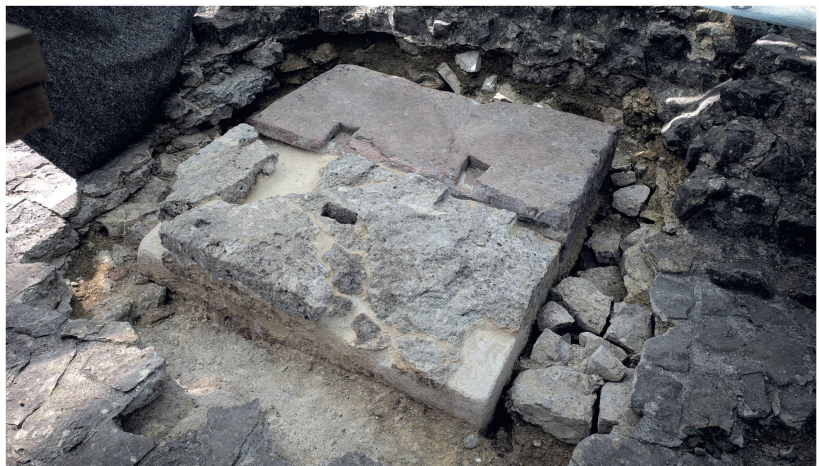
Die begleitende Bauforschung erbrachte zusätzliche Kenntnisse zum Aufbau des Säulenfundaments und Hinweise, dass der noch *in situ* erhaltene Quader in der Übergangszone vom Fundament zum Bodenniveau gelegen haben muss. Somit lassen sich nun verbindlichere Angaben zu Höhe und Beschaffenheit des Podiums in antiker Zeit machen.

Abb. 4: Augst BL, Schönbühl (Monumentenrestaurierung 903.2019.01). Konservierung eines originalen Stereobatenquaders des Schönbühltempels. Das fertig konservierte und partiell ergänzte Quaderfundament, bestehend aus einem antiken Kalkstein- und einem 1957-59 ergänzten Sandsteinquader.

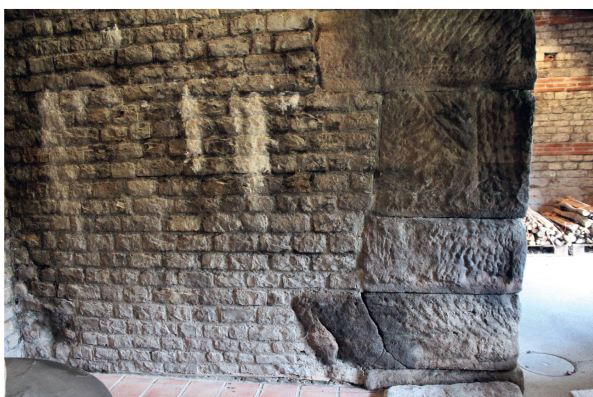
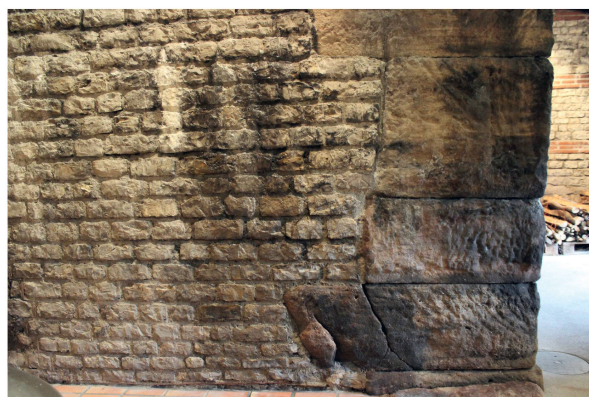
gen, die sich in verschiedenen Zonen durch Algen- und Moosbildung bemerkbar machte. Ausserdem leiden die Mauern durch sekundäre Kalk- und Salzausblühungen aus dem bei den Altrestaurierungen verwendeten Portlandzement. Der Effekt sind zum Teil massive Versinterungen am Mauerwerk und Abrasivschäden an den Sandsteinen durch auskristallisierende Alkalien.

Abb. 5: Augst BL, Schönbühl (Monumentenrestaurierung 903.2019.02). Reinigungstests in der Brotbackstube am Mauerwerk der Stützmauerkonstruktion. Situation vor (links) und nach (rechts) dem Anlegen von Testflächen. Reinigung am Kalksteinmauerwerk. Die Versinterungen liessen sich mithilfe des Heissdampfgeräts praktisch vollständig entfernen.

Verschiedene Massnahmen zur Verbesserung der Situation sind in den kommenden Jahren geplant; u. a. auch eine verbesserte Abdichtung der Maueroberflächen, um den Wassertransport im antiken Mauerwerk zu verringern. 2019 wurden durch das Hochbauamt des Kantons Basel-Landschaft als Erstes Sanierungsmassnahmen am vorgelagerten Holzgebäude vorgenommen und in dem Zusammenhang der direkte Feuchtigkeitseintrag gestoppt. Konservierende und reinigende Folgemassnahmen können nun erfolgen und auch ihre Wirkung entfalten. Im Hinblick auf diese Eingriffe wurden im Herbst 2019 erste Reinigungsversuche am Mauerwerk vorgenommen. Zum Einsatz kam ein im Berichtsjahr angeschafftes Heissdampfgerät, mit dem an verschiedenen Stellen Tests zum Entfernen der Versinterungen, der Russspuren und der stellenweise sehr starken Veralgungen durchgeführt wurden. Die Kalksinterspuren konnten mit dieser Methode verhältnismässig gut gelöst werden, während sich die hartnäckigen Russspuren und die Algen nicht zufriedenstellend entfernen liessen. Weitere Tests mit anderen Methoden sind für 2020 vorgesehen.

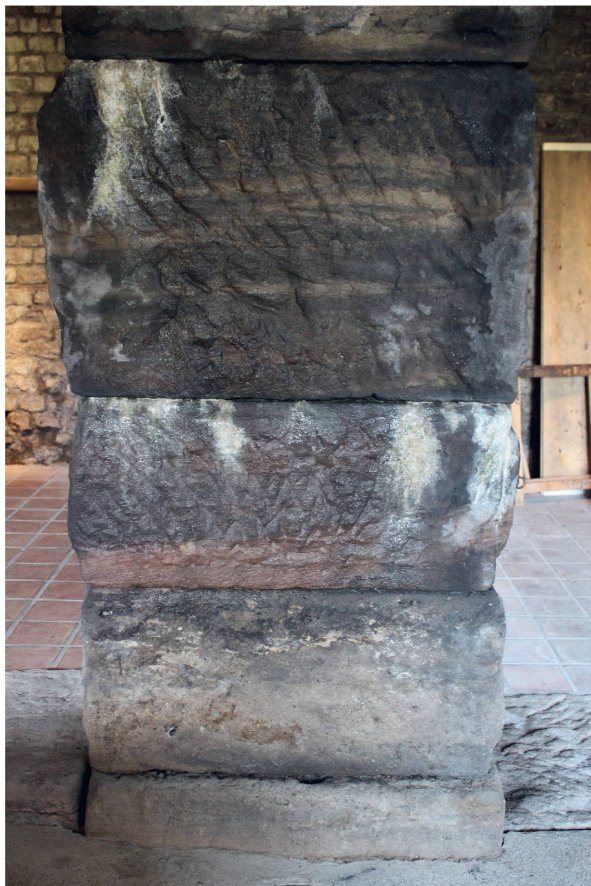
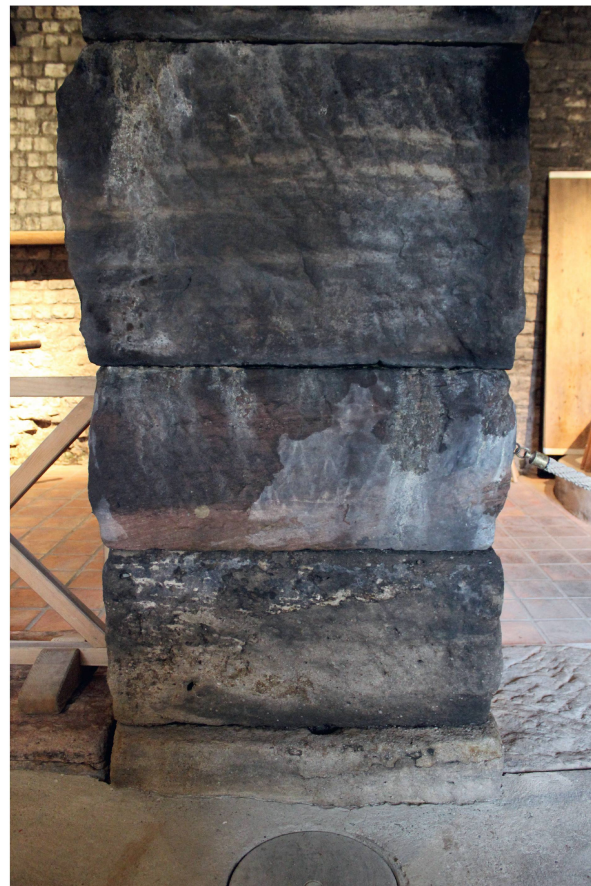
Abb. 6: Augst BL, Schönbühl (Monumentenrestaurierung 903.2019.02). Reinigungstests in der Brotbackstube am Mauerwerk der Stützmauerkonstruktion. Situation vor (links) und nach (rechts) dem Anlegen von Testflächen. Sandsteinabschluss desselben Mauerteils. Während auch hier die Sinterspuren verschwunden sind, ist der Reinigungseffekt in den Zonen mit Algenbildung eher gering.

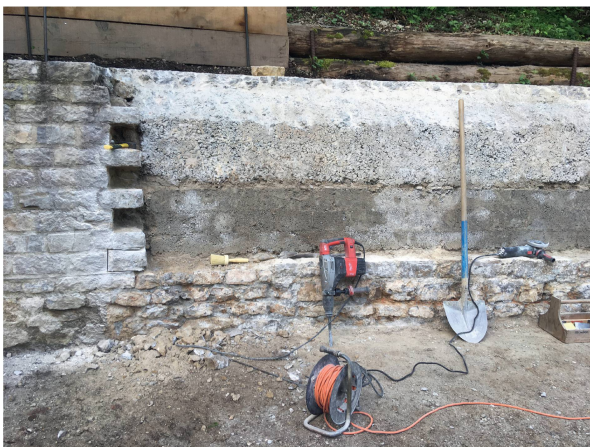
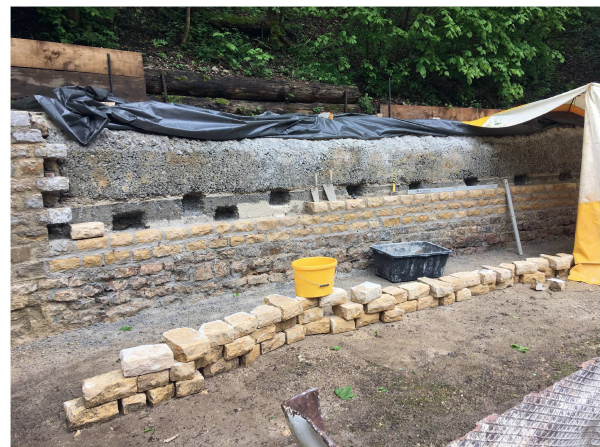
*Kommentar:* Die in den 1980er-Jahren rekonstruierten Bauteile führen zunehmend zu grossen Unterhaltsproblemen. So löst sich etwa der Ende der 1980er-Jahre aufgetragene Zementputz durch den dahinter feststellbaren Wasserfluss im Mauerwerk immer stärker ab. Ausserdem lassen die für eine Wasserableitung unglücklich ausgeführten und unterdessen rissig gewordenen Mauerabdeckungen Wasser und Feuchtigkeit in die Baustruktur eindringen. Das so im Mauerwerk gespeicherte Wasser sucht sich seinen Weg an die Oberfläche und tritt entweder an der rekonstruierten Mauerschale zutage oder, was noch fataler ist, akkumuliert sich im antiken Originalmauerwerk am Mauerfuss und führt dort zu irreversiblen Frostschäden.

Abb. 7: Augst BL, Amphitheater (Monumentenrestaurierung 905.2019.01). Restaurierung und Erneuerung der rekonstruierten Podiumsmauer. Links: Abgebrochene rekonstruierte Mauerschale, dahinter kommt der Betonkern der Rekonstruktion zum Vorschein, der stellenweise extrem porös und wasserdurchlässig ist. Rechts: Beginn der Aufmauerung der neuen Natursteinschale, zur besseren Verbindung wurden Löcher in den Betonkern gespitzt, die als Aufnahme für Binder-Quader fungieren.

ten sich auf das südöstliche Viertel. Die modernen, mit Portlandzement gebundenen Vormauerungen aus Kalkbruchstein, die sich grösstenteils vom dahinterliegenden Betonkern gelöst hatten, wurden entfernt und mit Kalkmörtel neu aufgemauert. Die hierzu verwendete Mörtelmischung mit natürlichem hydraulischem Kalk als Bindemittel und Zuschlägen von Sand und Trass wurde so an die bestehenden Verhältnisse angepasst, dass in Zukunft ein allfälliger Wassereintrag ins Mauerwerk über die Fugen verdunsten kann. Um grundsätzlich das Eindringen von Wasser zu minimieren, wurde zudem die gesamte Maueroberfläche neu abgedeckt und so gestaltet, dass sie einerseits den Ruinencharakter des Mauerwerks besser wiedergibt und andererseits auftreffendes Niederschlagswasser effizienter ableitet. Ausserdem wurde durch einzahnende Binder die Verbindung zwischen der Mauerschale aus Naturstein und dem Kern aus stellenweise sehr porösem Beton verbessert. Die erhaltenen antiken Mauerreste, die in den 1980er-Jahren mit hartem Portlandzement verputzt worden waren, wurden von den zerstörerischen Zementfugen befreit und mit einer in ihrer Härte angepassten Kalkmörtelverfugung versehen.

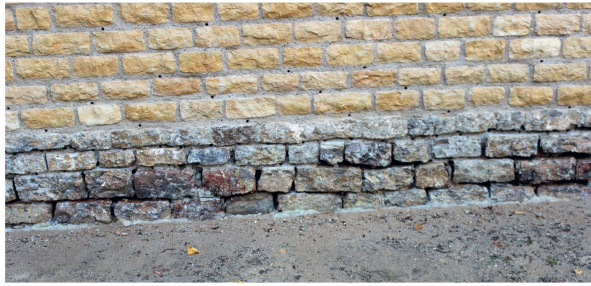
Abb. 8: Augst BL, Amphitheater (Monumentenrestaurierung 905.2019.01). Restaurierung und Erneuerung der rekonstruierten Podiumsmauer. Von den Zementfugen befreites Originalmauerwerk, bereit für die Neuverfugung mit Kalkmörtel.

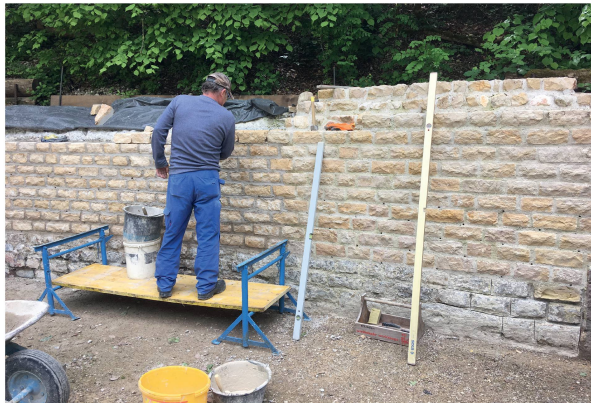
Abb. 9: Augst BL, Amphitheater (Monumentenrestaurierung 905.2019.01). Restaurierung und Erneuerung der rekonstruierten Podiumsmauer. Links und rechts: Maurer Mladen Puklin beim Erstellen der neuen Mauerabdeckung.

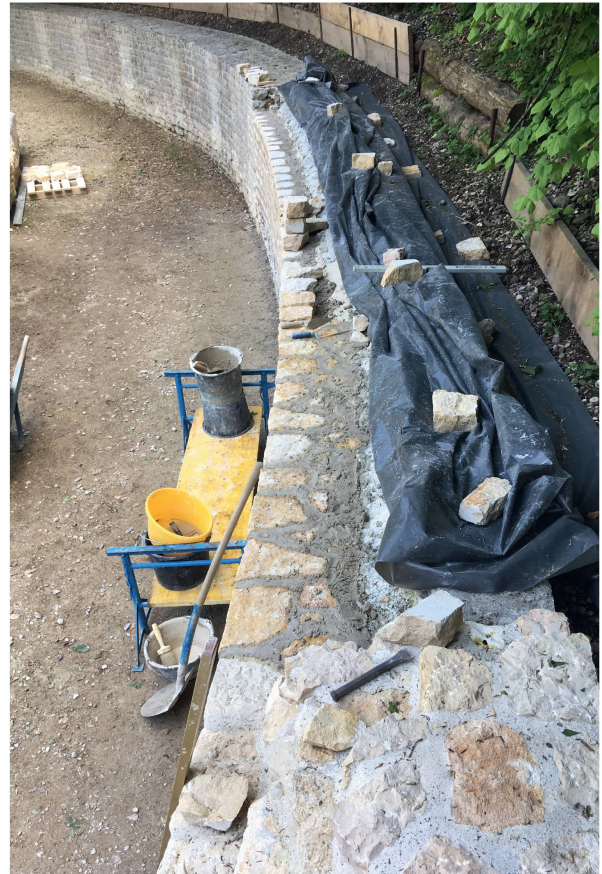
Abb. 10: Augst BL, Amphitheater (Monumentenrestaurierung 905.2019.01). Restaurierung und Erneuerung der rekonstruierten Podiumsmauer. Der noch unpa-tinierte Südostabschnitt der Podiumsmauer nach Beendigung der Arbeiten.

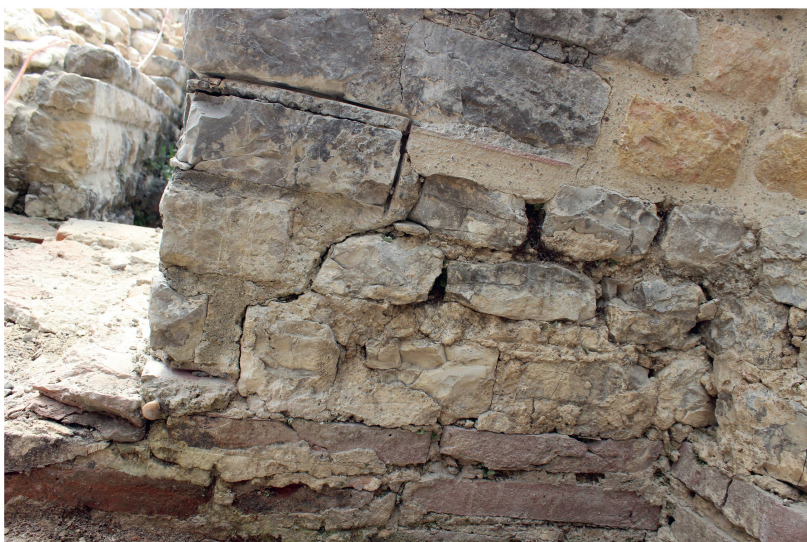
*Abb. 11: Augst BL, Forum (Monumentenrestaurierung 906.2019.01). Treppenhaus der Basilica. Gewände des Türdurchgangs zum Treppenhaus mit vom antiken Mauerwerk abgelöster moderner Zementrestaurierung.*

und durch neue Vormauerungen ersetzt. Zur Anwendung kam dabei reiner Kalkmörtel auf der Basis von natürlichem hydraulischem Kalk (NHL), teilweise mit Zuschlag von Trass. Die Massnahmen erfolgten möglichst zurückhaltend und ohne rekonstruierende Abschnitte; die Übermauerungen wurden so ausgeführt, dass sie für das noch erhaltene originale Kalksteinmauerwerk möglichst guten Schutz vor Frost und anderen Witterungseinflüssen gewährleisten.

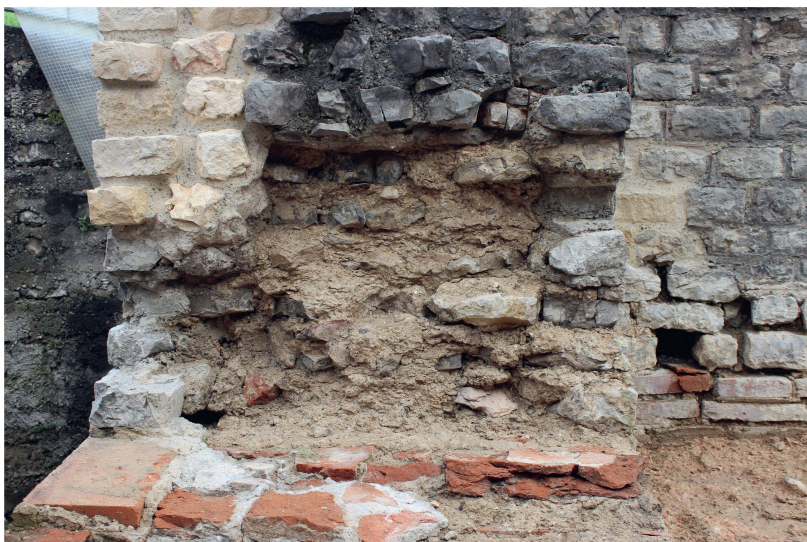
*Abb. 12: Augst BL, Forum (Monumentenrestaurierung 906.2019.01). Treppenhaus der Basilica. Dasselbe Gewände mit blossliegendem antikem Mauerwerk, nach Entfernen der modernen Zementrestaurierungen, hier von vorne.*

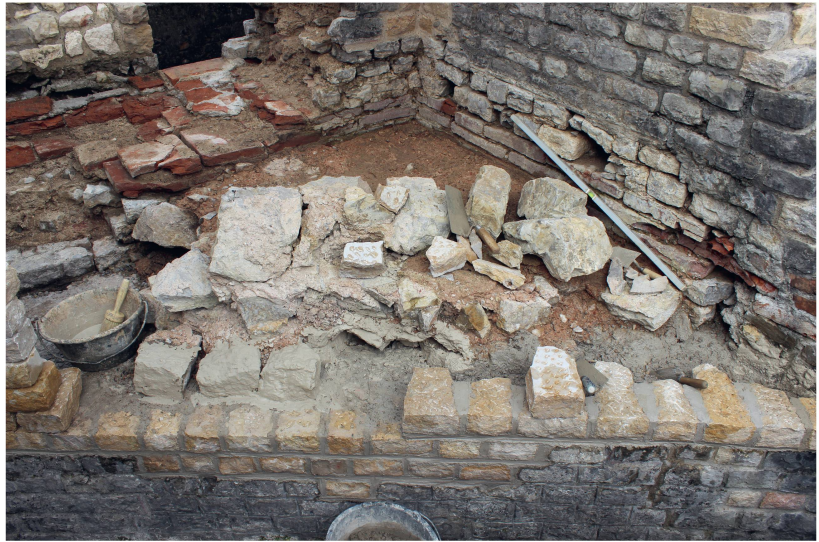
Die heute noch erhaltenen Baureste liessen keine gesicherte Aussage zu, ob der Abwasserkanal im Treppenhausabschnitt ebenfalls – wie in der Zone weiter westlich – überwölbt gewesen ist oder aber mit einer Abdeckung aus (Sand-) Steinplatten versehen war. Aufgrund der Höhenverhältnisse, der rekonstruierbaren Bodenniveaus und des Charakters der noch erhaltenen Anschlüsse im Kernmauerwerk ist aber mit grosser Wahrscheinlichkeit von einer flachen Eindeckung auszugehen.

Abb. 13: Augst BL, Forum (Monumentenrestaurierung 906.2019.01). Treppenhaus der Basilica. Befundsituation mit Seitenzone des Kanals und dem vermutlich an die ehemalige Abdeckung anschließenden Kernmauerwerk.

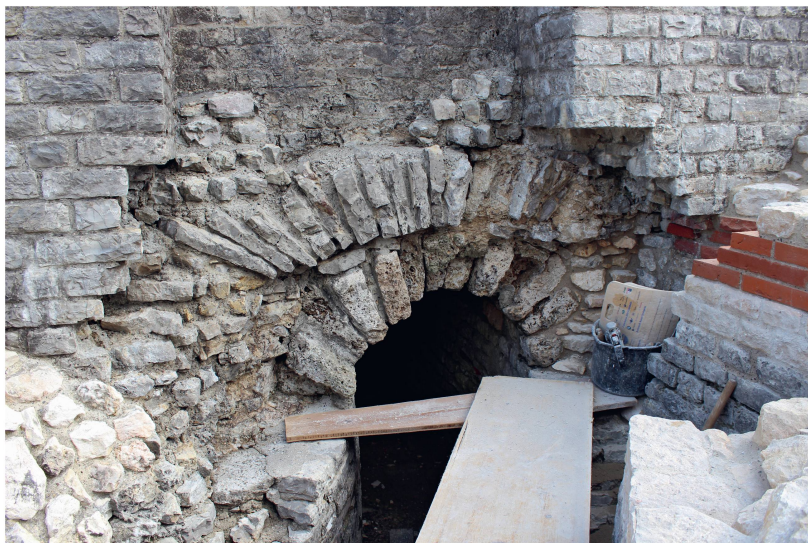
Abb. 14: Augst BL, Forum (Monumentenrestaurierung 906.2019.01). Treppenhaus der Basilica. Austritt des Abwasserkanals aus der Stützmauer der Forumterrasse; Zustand nach der Reinigung und Konservierung.

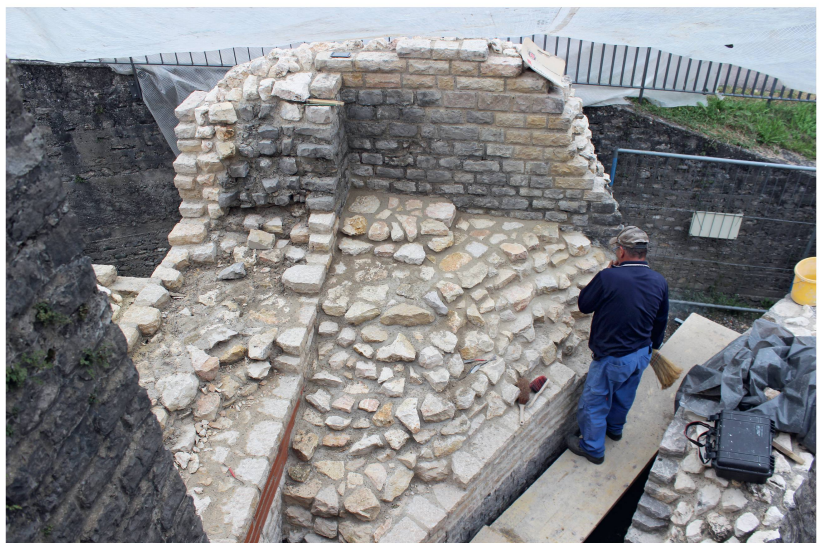
Abb. 15: Augst BL, Forum (Monumentenrestaurierung 906.2019.01). Treppenhaus der Basilica. Seitenzone des Kanals in der Fortsetzung nach Osten, schützende Übermauerung nach Abschluss der Restaurierung; das Gewände des Türdurchgangs in der linken Bildhälfte ist noch nicht fertiggestellt.

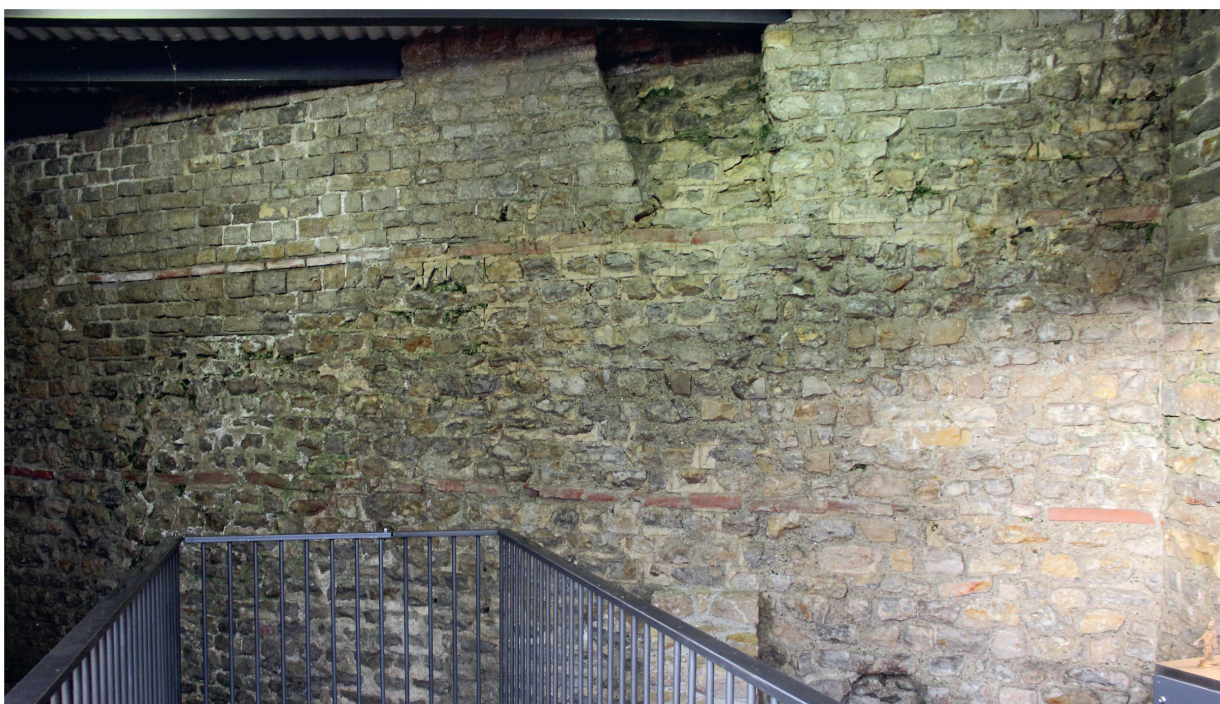
*Kommentar:* Durch ihre Einbettung in einen Abhang leidet die sogenannte Taberna via-à-vis des Theaters seit Jahren unter dem Eintrag von Sickerwasser, das hangseitig ins Mauerwerk drückt und so zu starker Durchfeuchtung der Baustruktur führt. Glücklicherweise sind im Rahmen der Restaurierungen der späten 1960er-Jahre an der intakten antiken Mauerschale nur wenige Neuverfugungen mit Portlandze-

ment erfolgt. Das Mauerwerk ist daher grösstenteils noch diffusionsfähig und die Frostschäden halten sich in Grenzen. Umfangreich sind dagegen Schäden am antiken Mörtel durch Ausblühungen von Alkalien aus den darüberliegenden Betonergänzungen und der modernen Decke sowie Beeinträchtigungen durch starke Algenbildung an den Maueroberflächen. Um das Problem anzugehen, führten wir 2019 erste Versuche mit Dampfreinigung durch. Wie bereits bei der Brotbackstube am Nordabhang des Schönbühls, zeigte sich auch in der Taberna, dass sich Versinterungen mit dieser Methode gut, Veralgungen jedoch nicht vollständig entfernen lassen. Für die Beseitigung der Salzausblühungen müssen noch an die Situation angepasste Konzepte entwickelt werden. Die Versuche werden 2020 fortgesetzt.

Abb. 16: Augst BL, Taberna (Monumentenrestaurierung 907.2019.01). Noch mehrere Meter hoch erhaltene Rückwand mit starken Veralgungen, Aussinterungen und Salzausblühungen.

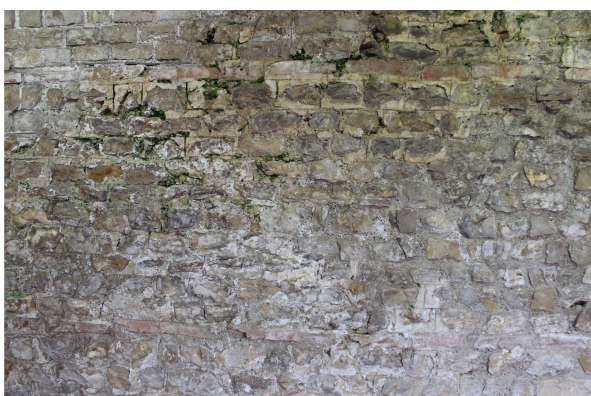
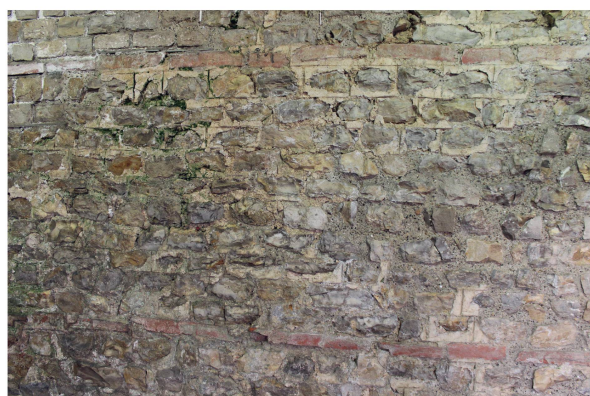
Abb. 17: Augst BL, Taberna (Monumentenrestaurierung 907.2019.01). Noch mehrere Meter hoch erhaltene Rückwand mit starken Veralgungen, Aussinterungen und Salzausblühungen. Reinigungsversuche mit Zustand vor (links) und nach (rechts) dem Anlegen einer Testfläche.

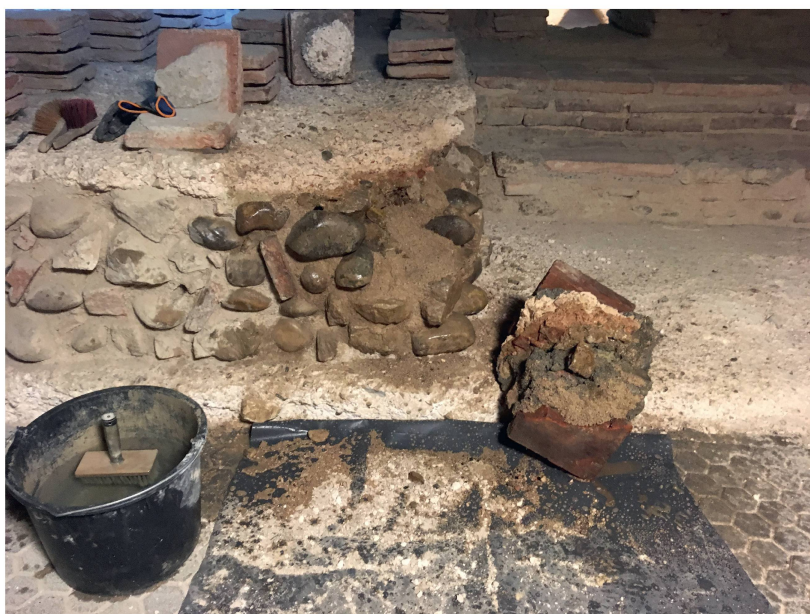
*Kommentar:* Durch unerlaubte Begehung der konservierten und teilrekonstruierten Hypokaustanlage ist eine im unteren Bereich mit Portlandzement gesicherte Ecke des originalen Hypokaust-Unterbodens weggebrochen. Das abgebrochene Eckstück wurde unter Verwendung von Kalkmörtel wieder angesetzt. Zukünftig sind Massnahmen zur Einschränkung der Begehbarkeit des originalen Bodens vorzunehmen.

*Abb. 18: Kaiseraugst AG, Rheinthermen (Monumentenrestaurierung 916.2019.01). Abgebrochenes Eckstück des originalen Hypokaust-Unterbodens.*

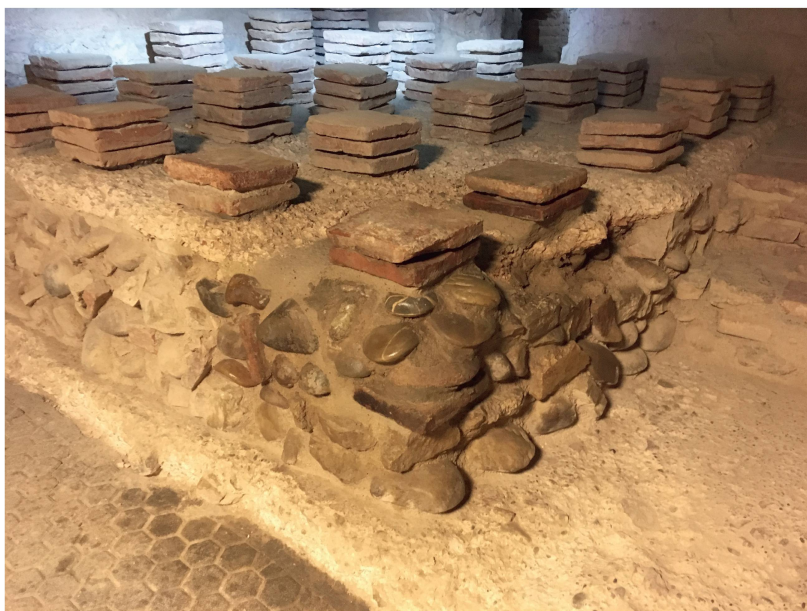
*Abb. 19: Kaiseraugst AG, Rheinthermen (Monumentenrestaurierung 916.2019.01). Reparierter Zustand mit wiederversetztem Eckstück.*

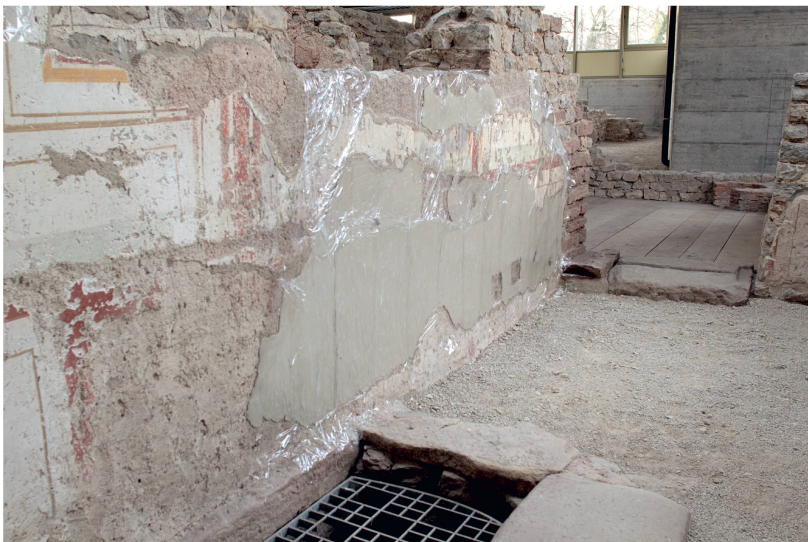
Abb. 20: Kaiseraugst AG, Schmidmatt (Monumentenrestaurierung 917.2019.01). Wandmalerei in Korridor 5. Ethanolkompressen als Vorbereitung zum Entfernen des in den 1980er-Jahren angebrachten synthetischen Plextolmörtels.

Die 2019 durchgeführten Arbeiten umfassten folgende Schritte: Ablösung des bei Restaurierungen der 1990er-Jahre grossflächig aufgetragenen synthetischen Mörtels (Plextol), dessen rigide Struktur zusammen mit den über Jahre hinweg wirkenden erheblichen Temperaturschwankungen zu Spannungsrisse in den originalen römischen Putzen geführt hat. Der Plextolmörtel wurde mit Ethanol angelöst und konnte danach durch Abschälen und Abkratzen mit dem Skalpell entfernt werden. Danach erfolgten eine mechanische Nachreinigung der freigelegten Putzschichten und Mörtel-

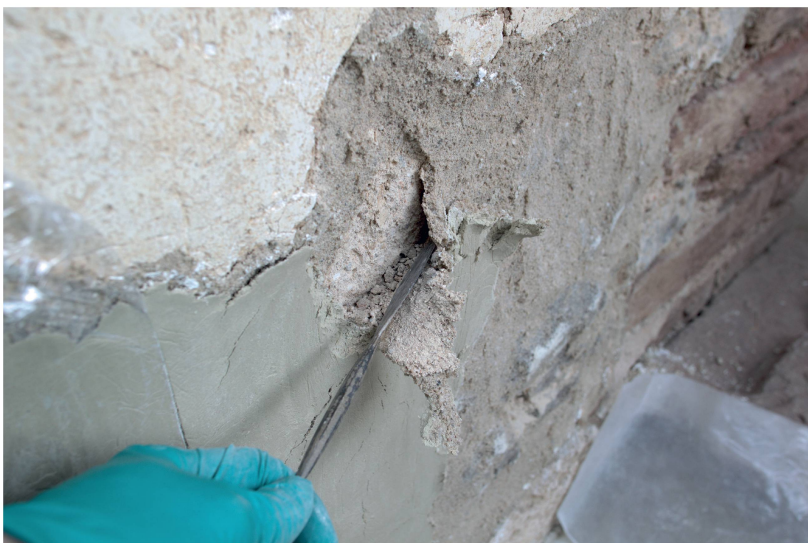
Abb. 21: Kaiseraugst AG, Schmidmatt (Monumentenrestaurierung 917.2019.01). Wandmalerei in Korridor 5. Abschälen des durch den Alkohol angelösten synthetischen Mörtels.

fugen und eine Konsolidierung der Mörtel durch Aufbringen von in Ethanol gelöstem Nanokalk (CaLoSil E-25). Im Anschluss konnte mit der aufwendigen Entfernung der Plextol-Anböschungen unter gleichzeitiger Hinterfüllung der abgelösten Putzplatten begonnen werden. Als Abschluss bleiben

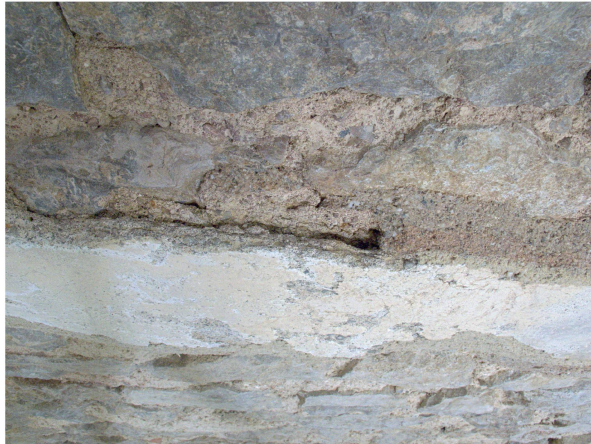
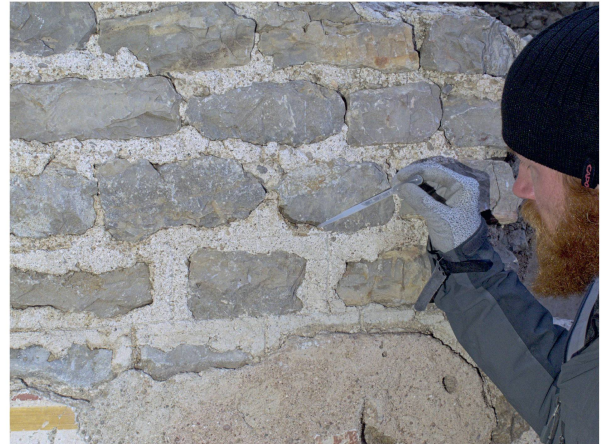
Abb. 22: Kaiseraugst AG, Schmidmatt (Monumentenrestaurierung 917.2019.01). Wandmalerei in Korridor 5. Links: Durch Spannungen und starke Temperaturschwankungen vom Kalksteinmauerwerk abgelöste originale Verputzplatten mit weissgrundiger Malerei. Situation nach partieller Entfernung der Anböschungen aus Plextolmörtel. Rechts: Anjo Weichbrodt bei der Sicherung von originalen Kalkfugen mittels in Ethanol gelöstem Nanokalk.

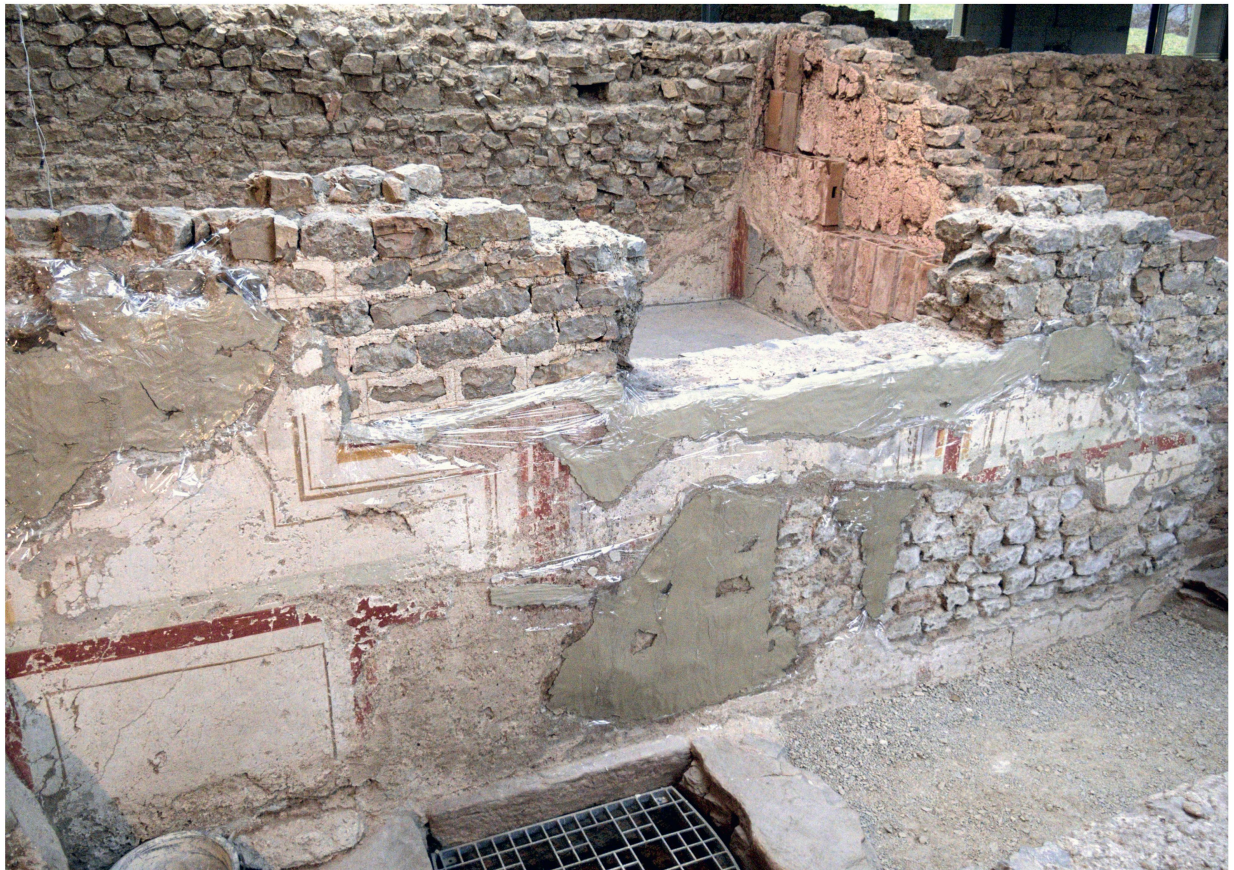
Abb. 23: Kaiseraugst AG, Schmidmatt (Monumentenrestaurierung 917.2019.01). Wandmalerei an Mauer MR 26 in Korridor 5. Die flächigen Ergänzungen aus synthetischem Mörtel, die grosse Teile des originalen Befunds verdeckt haben, sind teilweise entfernt. Das Mauerwerk gewinnt so wieder an Authentizität und der Feuchtigkeitsaustausch ist besser gewährleistet.

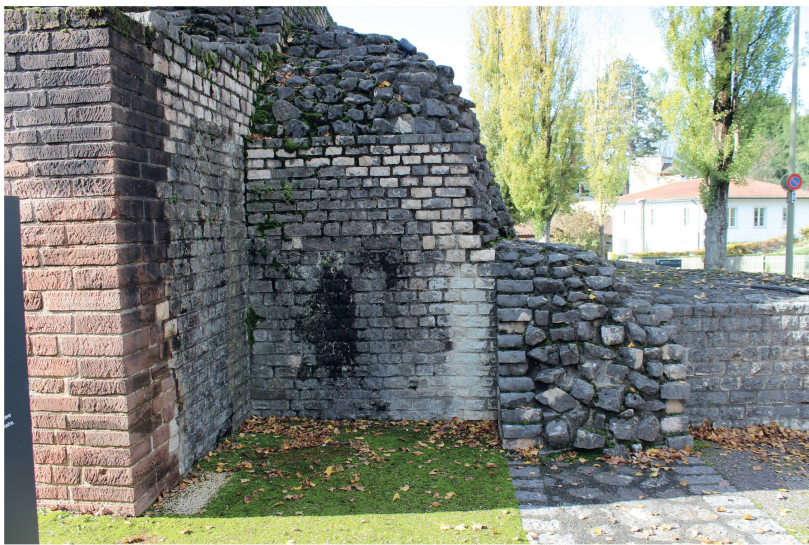
patina als dunkle Kruste am Mauerwerk festgesetzt. Zudem konnte sich auf den porösen, als Sickerbelag ausgebildeten Mörtelböden der Vomitorien Moos festsetzen, das sich unterdessen stellenweise zu einem dicken Belag ausgewachsen hat.

*Abb. 24: Augst BL, Theater (Monumentenrestaurierung 924.2019.01). Nordseite beim Eingang zum Nordost-Vomitorium. Reinigungsversuche mit Heissdampf: Zustand vor der Reinigung,*

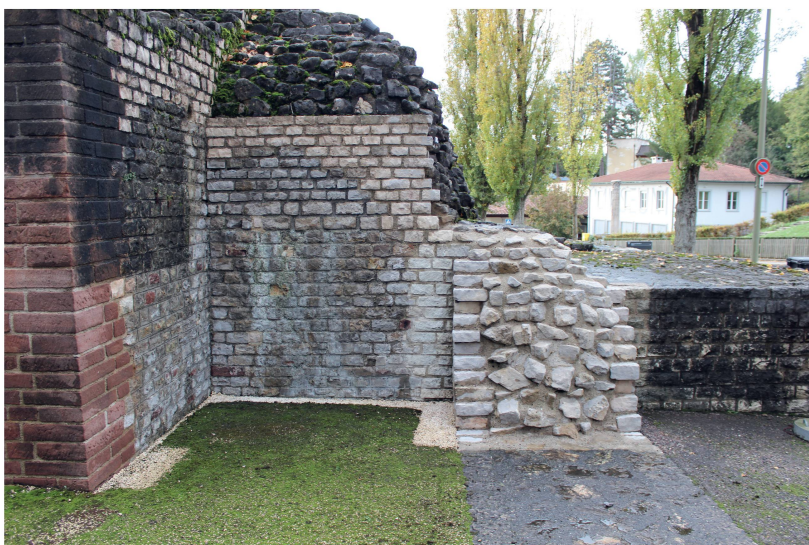
Erste Reinigungsversuche mit Heissdampf haben hier ausserordentlich gute Resultate erbracht. Die dunkle Patina lässt sich so schonend und fast vollständig entfernen, ebenso die dicke Mooschicht.

*Abb. 25: Augst BL, Theater (Monumentenrestaurierung 924.2019.01). Nordseite beim Eingang zum Nordost-Vomitorium. Reinigungsversuche mit Heissdampf: Zustand nach der Reinigung.*

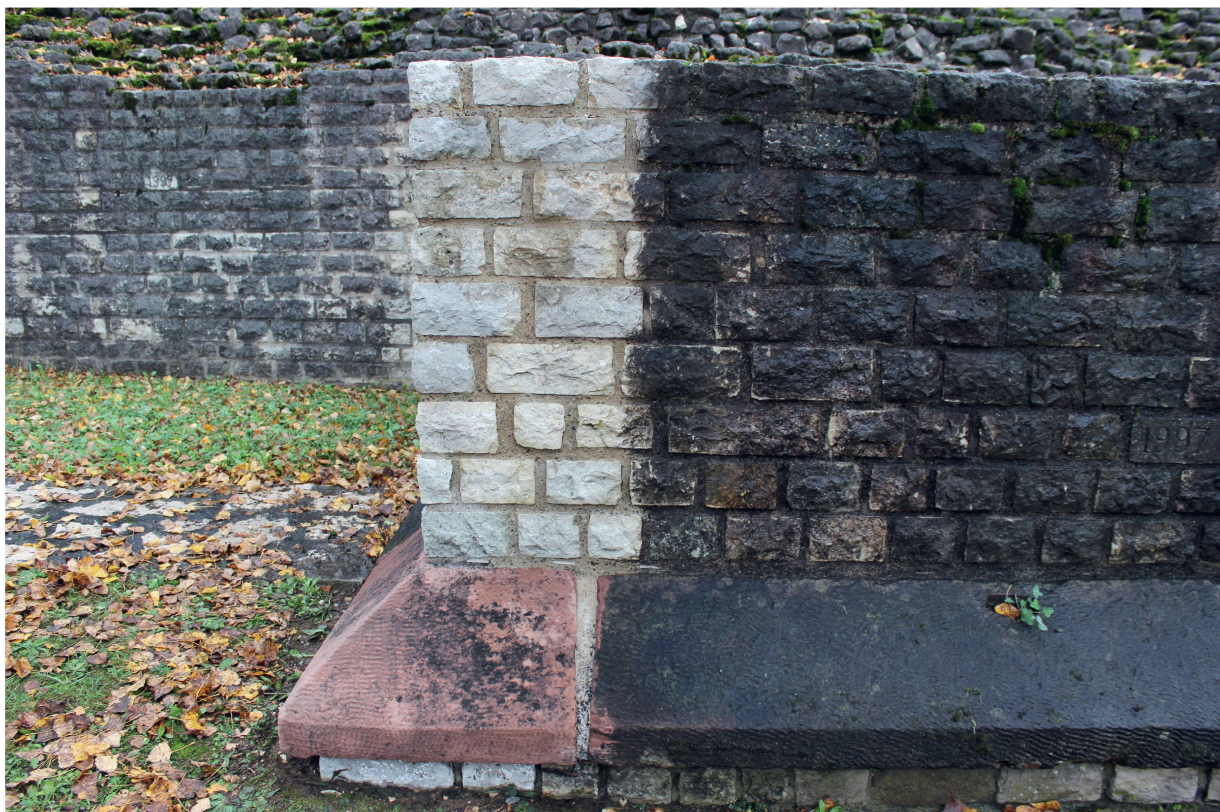
Abb. 26: Augst BL, Theater (Monumentenrestaurierung 924.2019.01). Nordseite beim Eingang zum Nordost-Vomitorium. Reinigungsversuche mit Heissdampf: Gereinigte Eckzone des Stützpfilers mit angrenzender dunkler, ungereinigter Fläche.
