Zeitschrift: Jahresberichte aus Augst und Kaiseraugst

Rubrik: Restaurierungsarbeiten an den Monumenten von Augst und Kaiseraugst im Jahre 2020

Restaurierungsarbeiten an den Monumenten von Augst und Kaiseraugst im Jahre 2020

Thomas Hufschmid

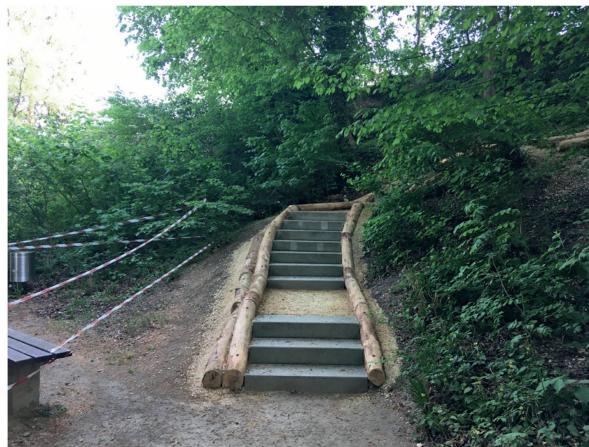
Abb. 2: Augst BL, Schönbühl (Monumentenrestaurierung 903.2020.01). Erosionssicherung am Nordabhang. Erneuerte und verbesserte Wegführung am Nordabhang des Schönbühls. Als Erosionssperre dienen massive Rundhölzer, die mit Eisen im Terrain verankert und untereinander verschraubt sind.

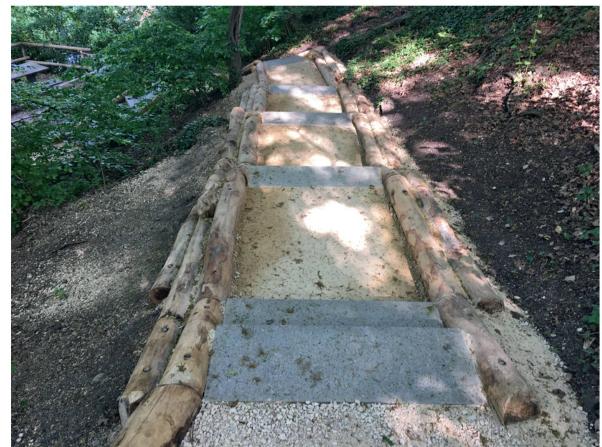
Abb. 3: Augst BL, Schönbühl (Monumentenrestaurierung 903.2020.01). Erosionssicherung am Nordabhang. Erneuerte und verbesserte Wegführung am Nordabhang des Schönbühls. Der Weg wurde leicht verflacht und stärker ins Gelände eingefügt.

ein im Zickzack verlaufender Pfad angelegt worden, der eine bequeme Verbindung zwischen der Basis des Hügels und der auf dem Plateau befindlichen Tempelruine sicherstellen soll. Um die Höhendifferenz überwinden zu können, sind in dem Weg an verschiedenen Stellen kurze Treppenfluchten aus Betonblöcken eingebaut. Angesichts der steilen Böschung des Schönbühl-Nordabhangs hatten unvermeidliche Erosionsprozesse dazu geführt, dass die Ecken und Kanten der Betonblockstufen mit der Zeit so aus dem Gelände herausragten, dass eine sichere Begehung für die zahlreichen Besucher*innen nicht mehr gewährleistet war. Mittels massiver Rundhölzer, die beidseits des Wegs verlegt wurden, konnte die Linie der Hangböschung im Jahre 2020 so verbessert werden, dass der Weg mit seinen Treppenläufen wieder stärker ins Terrain eingebettet ist (Abb. 2). Die gefährlichen Kanten der Betonstufen wurden in die Konstruktion eingebunden und dadurch eliminiert, während die stellenweise zwei- bis dreilagig verlegten Rundhölzer dafür sorgen, dass die Erosionsprozesse am Abhang reduziert werden. Zur Stabilisierung der Konstruktion und zum sicheren Zurückhalten der Erdmassen wurden die Hölzer mit Bau-eisen im Untergrund fixiert und zusätzlich untereinander verschraubt. Aufwendige Fundamentarbeiten in der archäologisch bedeutungsvollen Zone konnten dadurch vermieden werden. Zum Schluss wurde der gesamte, in seiner Führung leicht verflachte Weg mit einer neuen Mergelaufschüttung versehen (Abb. 3).

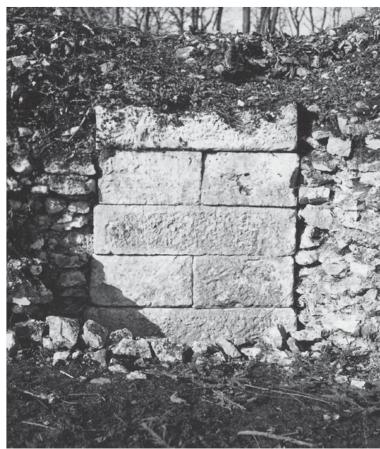
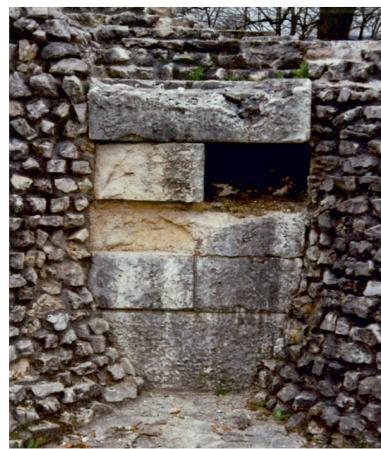
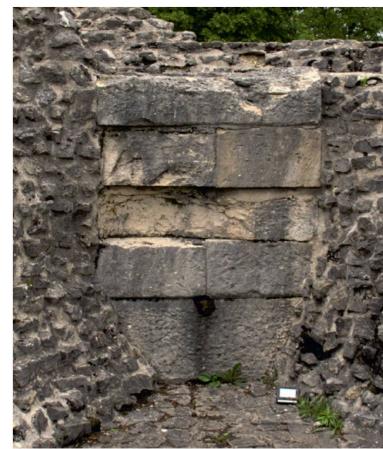
Abb. 4: Augst BL, Schönbühl (Monumentenrestaurierung 903.2020.02). Restaurierung der Stereobatenquader und der SE-Ecke des Tempelpodiums. Südliches in situ erhaltenes Quaderfundament zu verschiedenen Zeiten (Ansicht). Die Zerstörungsprozesse über einen Zeitraum von weniger als hundert Jahren sind deutlich ablesbar. Mit dem heutigen Wissen lässt sich feststellen, dass die umfangreichen, mit viel Portlandzement ausgeführten Restaurierungsarbeiten der 1960er-Jahre massgeblich für die Schäden an den Kalksteinquadern verantwortlich sind. Der harte Zement hat zusammen mit einer unglücklichen Abführung des Niederschlagswassers zu massiven Frostschäden geführt. Aus dem Beton in das Steingefüge ausgewaschene Salze haben zusätzliche Schäden provoziert.

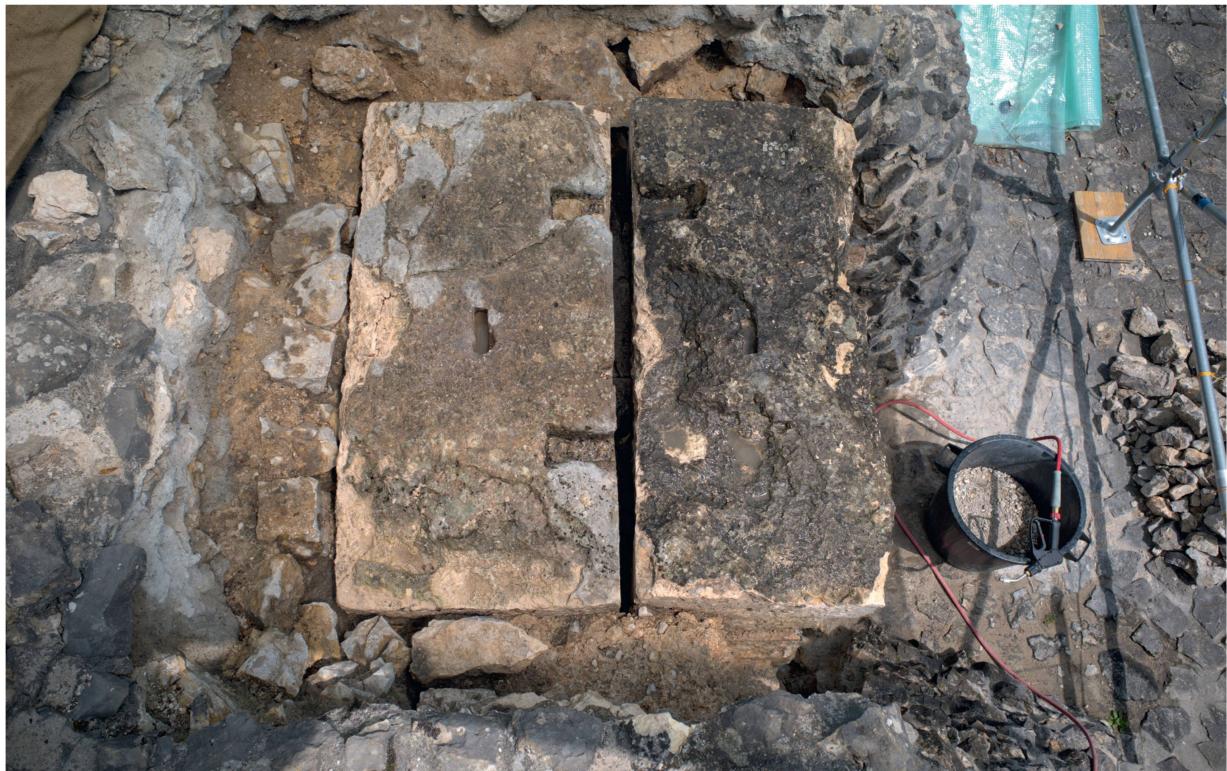
Abb. 5: Augst BL, Schönbühl (Monumentenrestaurierung 903.2020.02). Restaurierung der Stereobatenquader und der SE-Ecke des Tempelpodiums (Aufsicht). Südliches in situ erhaltenes Quaderfundament, Zustand vor Beginn der Arbeiten: Durch Einfluss von Wasser und Frost hatte der fragile Kalkstein bereits begonnen, an verschiedenen Orten abzubrockeln. Zusätzliche mechanische Belastungen durch Begehung verschärften das Problem.

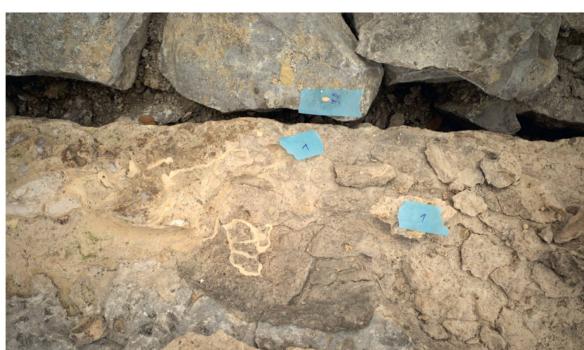
Abb. 6: Augst BL, Schönbühl (Monumentenrestaurierung 903.2020.02). Restaurierung der Stereobatenquader und der SE-Ecke des Tempelpodiums. Südliches in situ erhaltenes Quaderfundament: Im Rahmen der Restaurierungsarbeiten wurden die noch vorhandenen abgeplatzten Stücke mit Kalk wieder zurückgeklebt und offene Fugen und Lager mittels Kalkinjektionen gesichert.

Quaderfundament in einer mindestens 50 cm breiten Zone vollständig von den umgebenden Zementrestaurierungen befreit. Lose Fragmente wurden mineralisch wieder an den Stein angeklebt (Abb. 6) und bestehende Risse sodann durch Injektion einer eigens hierfür entwickelten Mörtelmischung aus Kalksteinmehl und Kalkhydrat geschlossen (Abb. 7). Fehlstellen wurden entweder mittels Anböschungen gesichert oder, wo absolut nötig, durch Aufmörtelungen mit Kalkmörtel reprofiliert.

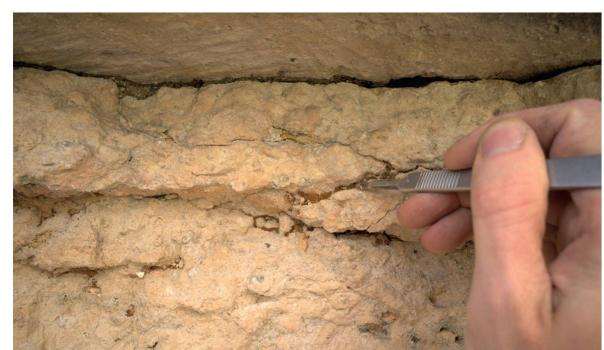
Abb. 7: Augst BL, Schönbühl (Monumentenrestaurierung 903.2020.02). Restaurierung der Stereobatenquader und der SE-Ecke des Tempelpodiums. Südliches in situ erhaltenes Quaderfundament: Reinigung von Rissen mit dem Skalpell. Die eingenistete Vegetation führt mit ihrem Wurzelwachstum zur Ausdehnung der Mikrorisse und letztlich zum Absprengen ganzer Steinfragmente.

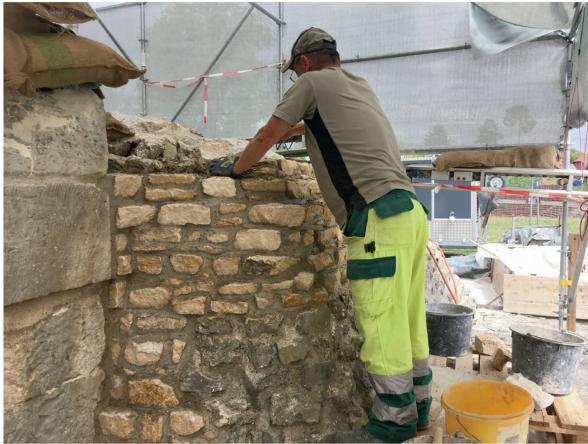
Abb. 8: Augst BL, Schönbühl (Monumentenrestaurierung 903.2020.02). Restaurierung der Stereobatenquader und der SE-Ecke des Tempelpodiums. Südliches in situ erhaltenes Quaderfundament während der Konservierungsarbeiten. Die Restaurierungen aus den 1960er-Jahren wurden belassen, wenn sie noch einigermassen intakt waren. Lediglich rund um die Quaderfundamente wurden die alten Zementrestaurierungen vollständig entfernt, um die Wasserableitung zu verbessern und das Auswaschen von Chloriden in die originalen Kalksteinquader zu vermindern. Maurer Mladen Puklin beim Errichten der neuen Vormauerungen.

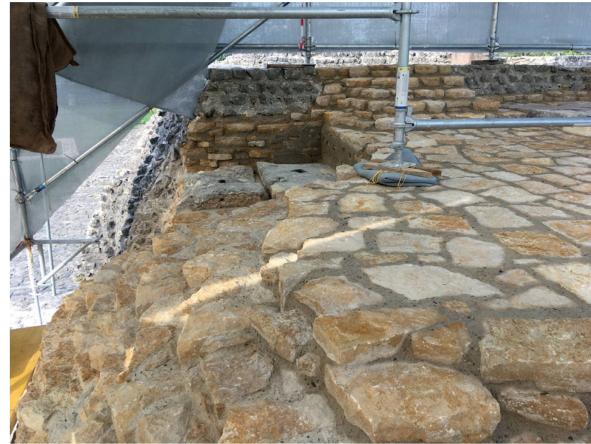
Abb. 9: Augst BL, Schönbühl (Monumentenrestaurierung 903.2020.02). Restaurierung der Stereobatenquader und der SE-Ecke des Tempelpodiums. Südliches in situ erhaltenes Quaderfundament nach Abschluss der Konservierungsarbeiten. Die Oberfläche des noch erhaltenen Kalksteinpodiums wurde mit einer neuen Verschleisssschicht abgedeckt, deren Neigung das Oberflächenwasser effizienter von den Stereobaten ableiten soll. Angesichts der knappen Platzverhältnisse zum Aufführen der schützenden Übermauerungen musste die Oberfläche beim südlichen Quaderfundament als Negativform eines heute verschwundenen Quaders ausgebildet werden und dient gleichzeitig als Lesehilfe.

Stattdessen wurden die neuen Restaurierungen in diesen Zonen bewusst so gestaltet, dass sie eine Lesehilfe für die bauliche Konstruktion liefern, ohne dabei über die noch bestehende Originalsubstanz zu dominieren. Deutlich zeigt sich dieses Vorgehen beim südlichen Stereobatenquader, wo die westlich und nördlich angrenzenden neuen Vormauerungen den Negativabdruck des hier einst vorhandenen und durch spät- oder nachantiken Steinraub entfernten Fundamentquaders imitieren (vgl. Abb. 9).

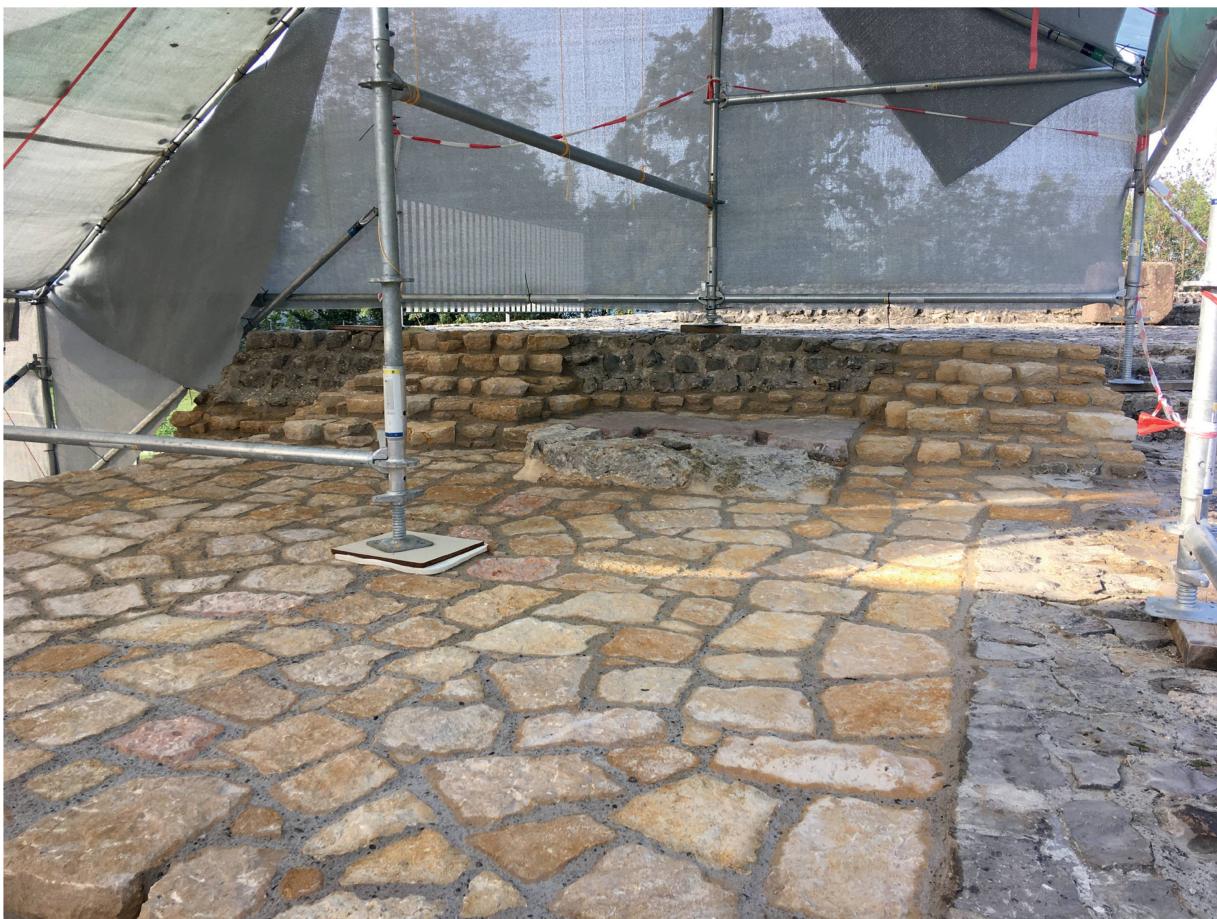
Abb. 10: Augst BL, Schönbühl (Monumentenrestaurierung 903.2020.02). Restaurierung der Stereobatenquader und der SE-Ecke des Tempelpodiums. Südostteil mit den in situ erhaltenen Quaderfundamenten nach Abschluss der Konservierungsarbeiten. Die Oberfläche ist in dieser Zone nun wieder dicht und die Niederschläge werden effizienter an den Mauerfuss abgeleitet, wo sie versickern können. Im Zentrum der im Kern des Podiums liegende, bereits 2019 neu konservierte Quaderstereobat.

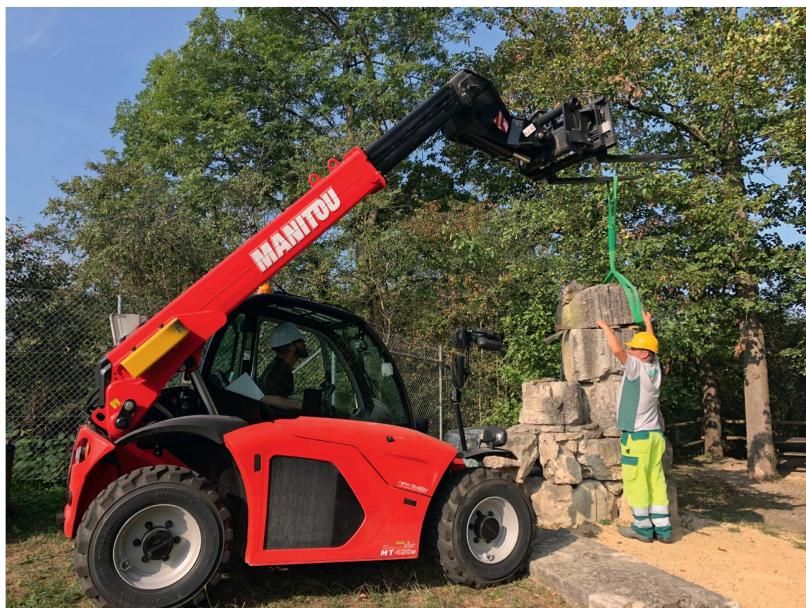
Abb. 11: Augst BL, Schönbühl (Monumentenrestaurierung 903.2020.03). Abbau der Architekturprobe aus dem 19. Jahrhundert. Der Einsatz des Teleskopladers und die Handhabung der fragilen Architekturstücke aus Kalkstein verlangen einiges an Fingerspitzengefühl. Dank dem umsichtigen Einsatz von Steinbildhauer Gian-Titus Heinzelmann und Maurer Mladen Puklin ging der Abbau ohne Unfälle oder Schäden an den wertvollen Bauteilen über die Bühne.

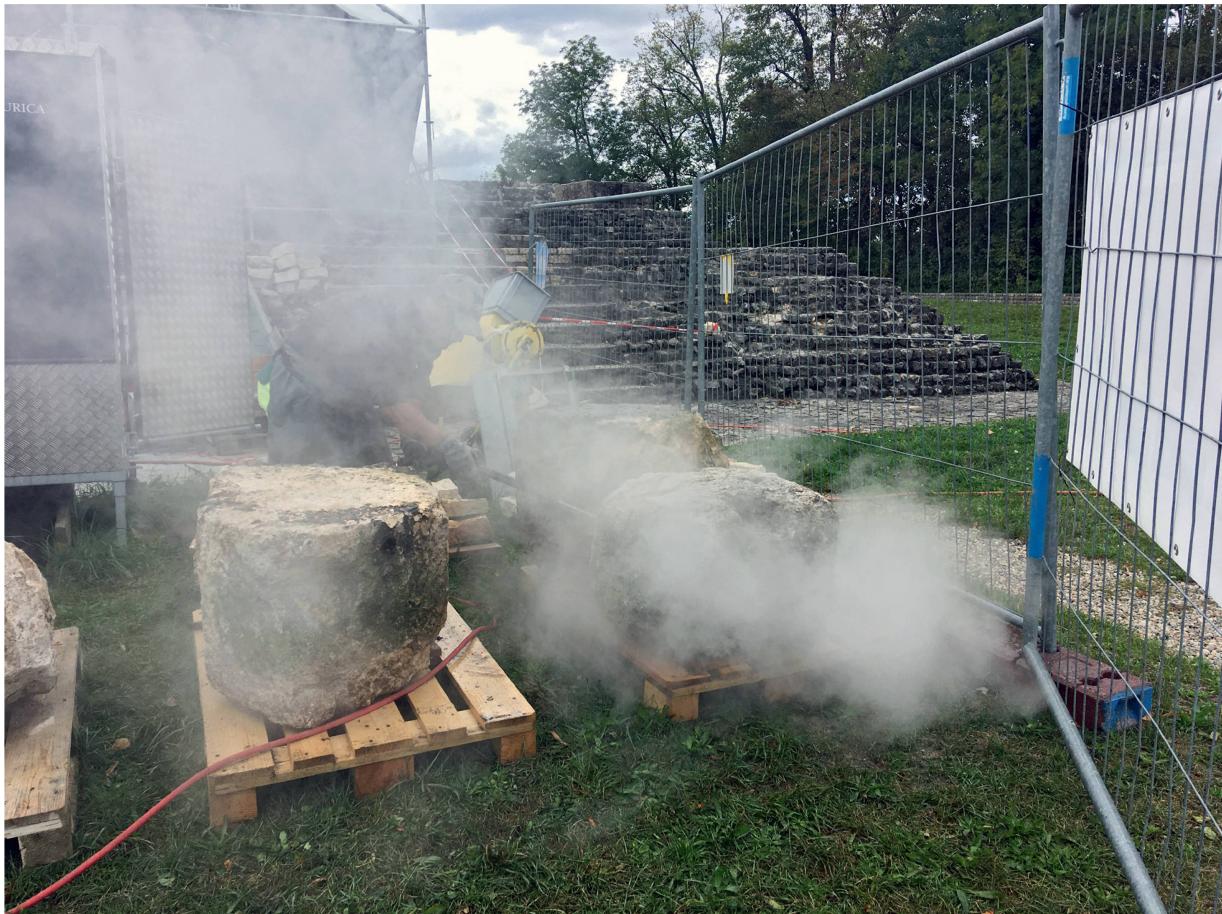
Abb. 12: Augst BL, Schönbühl (Monumentenrestaurierung 903.2020.03). Abbau der Architekturprobe aus dem 19. Jahrhundert. Die einzelnen Bauteile wurden vor Ort mit Heissdampf gereinigt, bevor deren Überführung ins schützende Steindepot erfolgte.

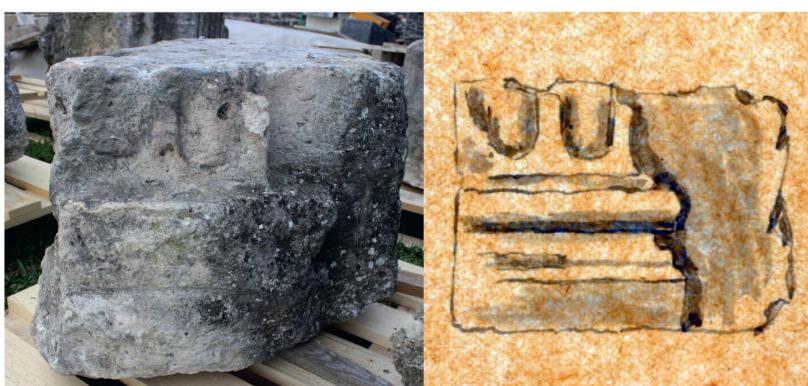
Abb. 13: Augst BL, Schönbühl (Monumentenrestaurierung 903.2020.03). Abbau der Architekturprobe aus dem 19. Jahrhundert. Archivrecherchen ermöglichen für einige Stücke die Rekonstruktion des Fundorts: Basis eines kanellierten Pilasters noch vor der Reinigung und in einer Zeichnung von Johann Jakob Neustück aus dem Jahre 1847; das Architekturteil kam im sogenannten Basilika-Treppenhaus im Violenried zum Vorschein.

gebend dafür war, dass die wissenschaftlich-archäologische Bedeutung der Stücke über die denkmalpflegerischen Erwägungen zu setzen ist und dass Erhalt und Konservierung dieser für die zukünftige Erforschung der antiken Gebäude wichtigen Bauteile oberste Priorität besitzen. Der Abbau erfolgte mithilfe eines angemieteten Teleskopladers (Abb. 11). Da die Steine bloss aufeinandergestellt und nur punktuell mit Eisenverankerungen gesichert waren, liess sich die Demontage problemlos bewerkstelligen, ohne dass weitere Schäden an den Kalksteinblöcken entstanden wären. Im Anschluss wurden die Architekturteile vor Ort mit Heissdampf möglichst schonend und zurückhaltend gereinigt, bevor sie ins Steindepot transportiert wurden (Abb. 12). Erste Recherchen im Grabungsarchiv von Augusta Raurica haben ergeben, dass zumindest ein Teil der Stücke, darunter ein Konsolengesims und diverse Blöcke mit kannelierten Pilastern, eindeutig der von J. J. Schmid 1845 im Bereich des Basilika-Treppenhauses durchgeführten Ausgrabung zugewiesen werden können (Abb. 13)². Es handelt sich vermutlich um bisher noch unidentifizierte Bauteile der älteren Basilika, die somit für eine zukünftige Rekonstruktion dieses Bauwerks von erheblicher Wichtigkeit sind. In welchem genauen baulichen Kontext die Stücke stehen, können allerdings bloss weiterführende wissenschaftliche Untersuchungen aufzeigen.

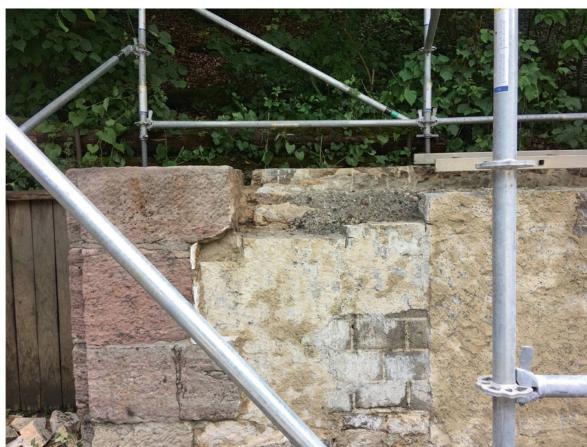
Abb. 14: Augst BL, Amphitheater (Monumentenrestaurierung 905.2020.01). Podiumsmauer, Ersatz von Vormauerungen und Abdichtung, Südwest-Abschnitt. Zustand westlich vom Südcarcer nach Beendigung der Abbrucharbeiten; die Rekonstruktion aus Zementsteinen und Beton ist nach dem Entfernen des Zementputzes gut erkennbar. Der obere Teil des Türgewändes aus Buntsandsteinquadern ist eine Rekonstruktion aus dem Jahr 1984.

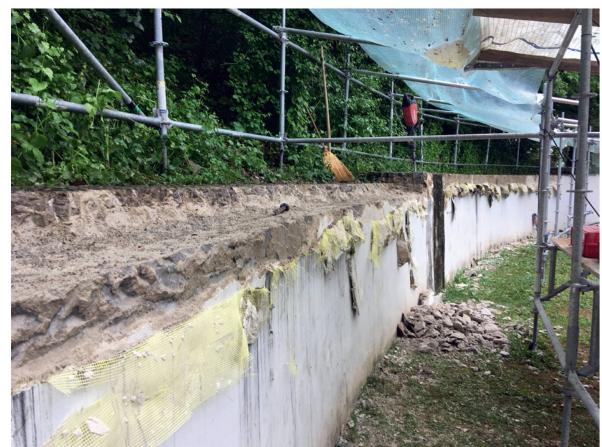
Abb. 15: Augst BL, Amphitheater (Monumentenrestaurierung 905.2020.01). Podiumsmauer, Ersatz von Vormauerungen und Abdichtung, Südwest-Abschnitt. Abbruch der oberen rekonstruierten Mauerzonen und des Zementputzes, der poröse Betonkern ist deutlich erkennbar.

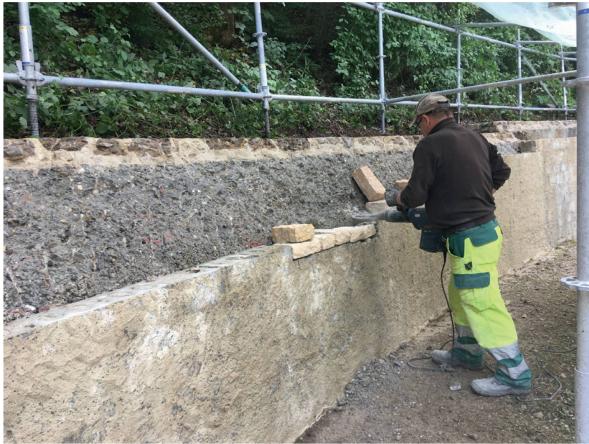
Abb. 16: Augst BL, Amphitheater (Monumentenrestaurierung 905.2020.01). Podiumsmauer, Ersatz von Vormauerungen und Abdichtung, Südwest-Abschnitt. Beginn des Aufbaus der neuen Mauerschale mit Jurakalk aus dem Laufental.

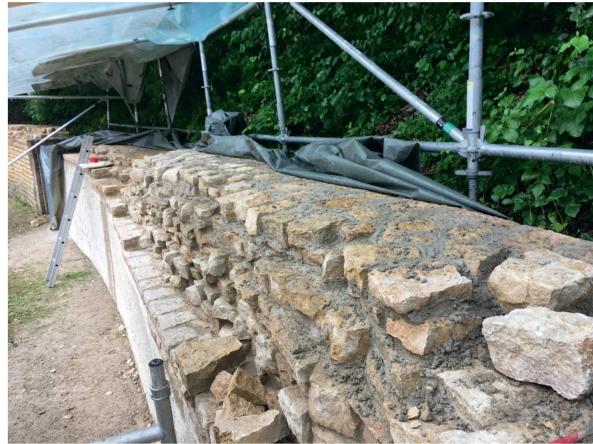
Abb. 17: Augst BL, Amphitheater (Monumentenrestaurierung 905.2020.01). Podiumsmauer, Ersatz von Vormauerungen und Abdichtung, Südwest-Abschnitt. Die neue Kernübermauerung und Abdeckung während des Aufbaus.

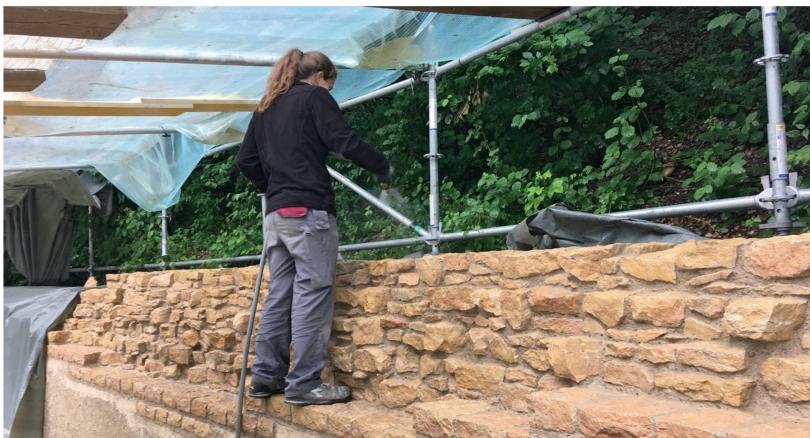
Abb. 18: Augst BL, Amphitheater (Monumentenrestaurierung 905.2020.01). Podiumsmauer, Ersatz von Vormauerungen und Abdichtung, Südwest-Abschnitt. Der neu aufgebaute obere Mauerbereich nach Abschluss der Arbeiten. Die Mauerkrone ist nun besser gegen eindringendes Sickerwasser geschützt und dank der Gestaltung als Steilabbruch wird das Niederschlagswasser effizienter an den Mauerfuss abgeleitet.

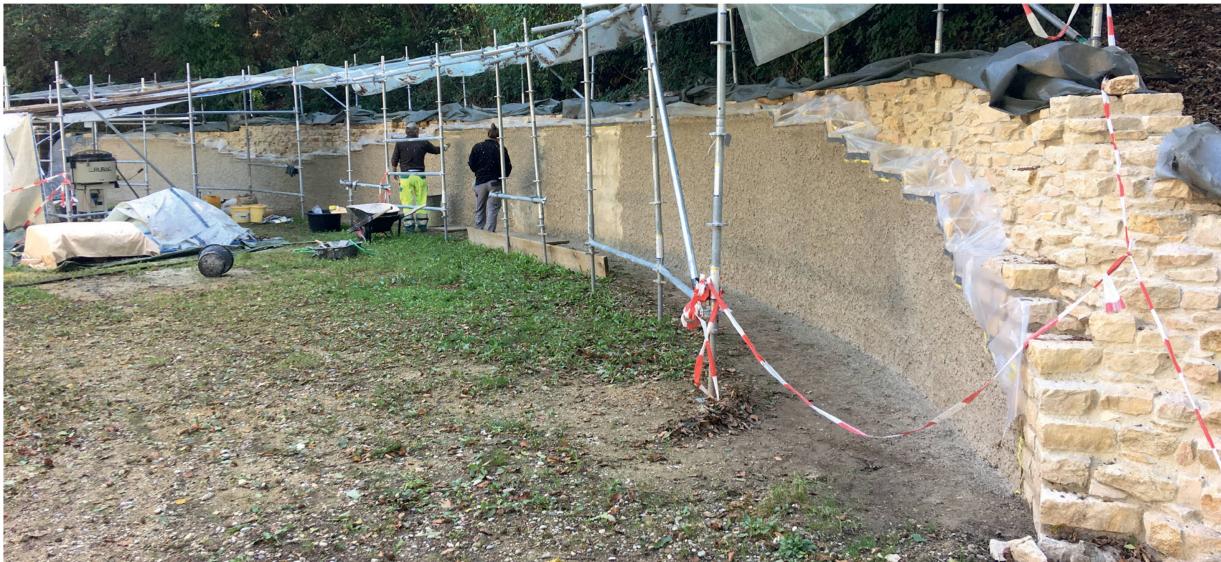
Abb. 19: Augst BL, Amphitheater (Monumentenrestaurierung 905.2020.01). Podiumsmauer, Ersatz von Vormauerungen und Abdichtung, Südwest-Abschnitt. Der restaurierte Mauerzug während des Anbringens von neuem, im feuchten Zustand noch grau erscheinendem Kalkputz. Eine komplett Erneuerung der Mauerschale in Naturstein war aus Kostengründen nicht möglich. In der unteren Hälfte musste daher die Vormauerung aus Zementsteinen aus den 1980er-Jahren lassen und mit einem neuen Verputz versehen werden. Beim 2020 angebrachten Verputz handelt es sich um einen diffusionsfähigen reinen Kalkputz. Durch den Mauerkörper versickerndes Wasser kann so an der Oberfläche besser austreten und kondensieren, ohne dass schwere Schäden am Mauerwerk entstehen. Flecken- und Salzbildung am Verputz wird aber auch zukünftig nicht zu vermeiden sein, da eine vollständige Isolation gegen hangseitig ins Mauerwerk eindringendes Sickerwasser nicht möglich ist.

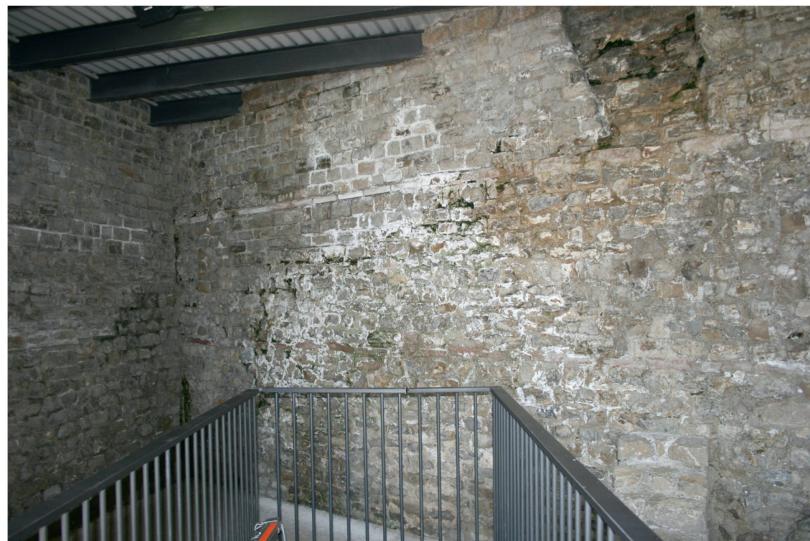
Abb. 20: Augst BL, Taberna (Monumentenrestaurierung 907.2020.01). Reinigung von Algen und starken Salzausblühungen. An der hangseitigen Tabernenrückwand kam es im erneut sehr trockenen Sommer 2020 zu grossflächigen Chloridausblühungen und starker Algenbildung.

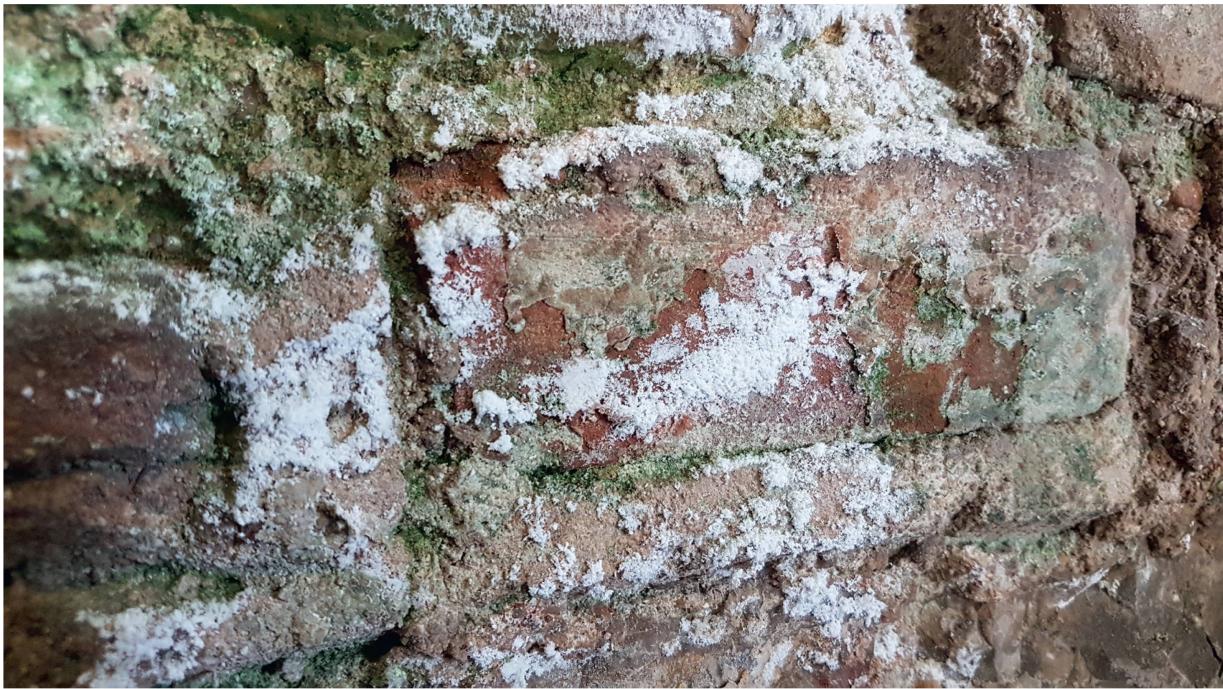
Abb. 21: Augst BL, Taberna (Monumentenrestaurierung 907.2020.01). Reinigung von Algen und starken Salzausblühungen. Die ausblühenden Salze führen zu massiven Abrasionserscheinungen an Mörtel und Steinoberflächen und mittel- bis langfristig zu einer kompletten Zerstörung des noch grossflächig erhaltenen antiken Steimaterials und Bindemittels.

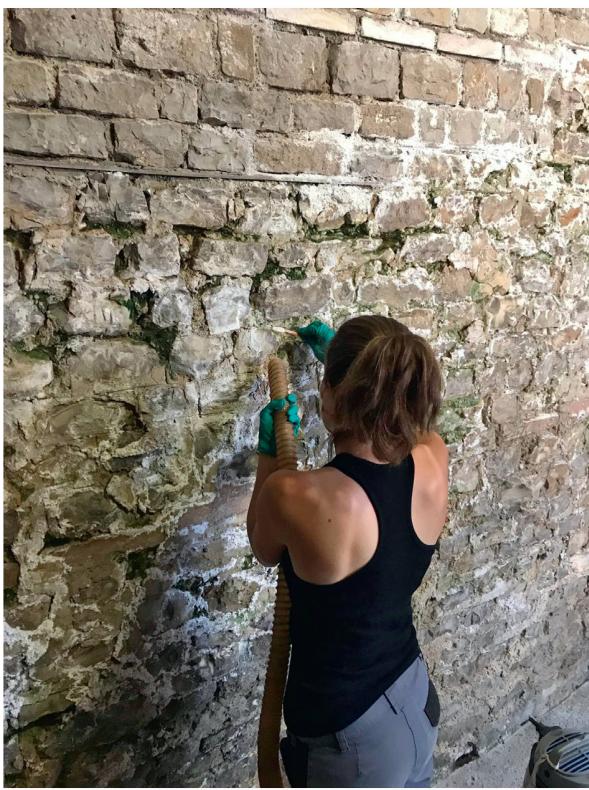
Abb. 22: Augst BL, Taberna (Monumentenrestaurierung 907.2020.01). Reinigung von Algen und starken Salzausblühungen. Als Sofortmaßnahme wurden die Salze systematisch abgebürstet und abgesaugt und das Algenwachstum mit dem Aufsprühen von Ethanol bekämpft. Mittelfristig braucht es aber eine Intervention, die die Ursache des Übels, das ins Originalmauerwerk eindringende Hangwasser, beseitigt.

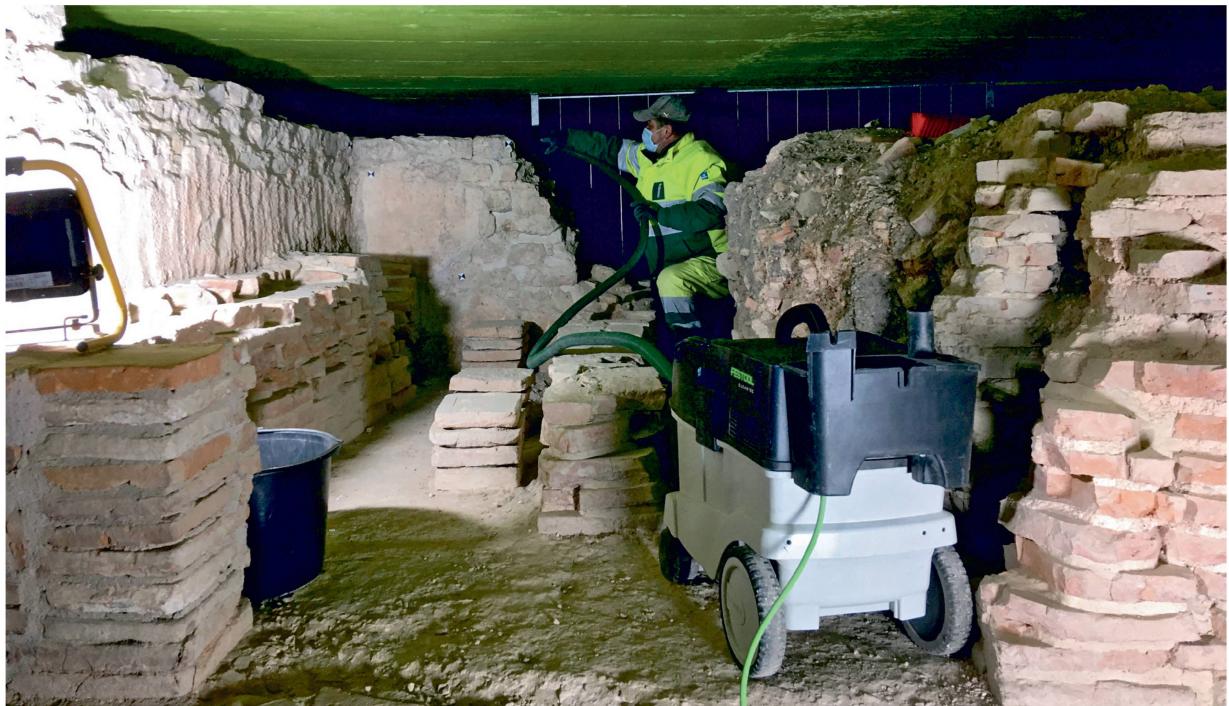
Abb. 23: Kaiseraugst AG, Rheinthermen (Monumentenrestaurierung 916.2020.01). Umfassende Reinigungsarbeiten. Absaugen der Sediment- und Zementstaubschichten auf den Mauern aus Kalkstein und auf den Böden.

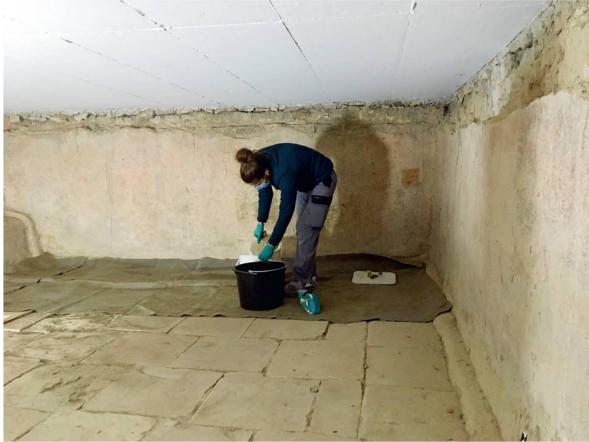
Abb. 24: Kaiseraugst AG, Rheinthermen (Monumentenrestaurierung 916.2020. 01). Umfassende Reinigungsarbeiten. Reinigungstests im arg verschmutzten Becken des Frigidariums. An den Wänden und auf dem Boden hat sich Zementstaub festgesetzt, der zu einem alles bedeckenden Grauschleier führt. Der Ziegelmörtelputz (opus signinum) ist mit Zementschlieren verschmutzt, die noch aus der Bauzeit (1975) der überdeckenden Betonplattform stammen.

auch ein Grauschleier, der unterdessen ziemlich stark an den fragilen Mörteln anhaftet, auf die Strukturen aus Ziegelschrotmörtel gelegt (Abb. 24). Im Inneren des Badebeckens sind Grünverfärbungen durch Algenwachstum festzustellen. Positiv wirken sich hingegen das eher trockene Klima im Schutzbau und der geringe Wassertransport durch die Betonkonstruktion aus. Bis jetzt sind nur sehr wenige Chloridausblühungen (vor allem im Mörtel des Badebeckens) festgestellt worden, was nebst anderen Indikatoren zeigt, dass der Schutzbau seine Aufgabe recht gut erfüllt und relativ wenige Schäden durch die Betonkonstruktion verursacht werden.

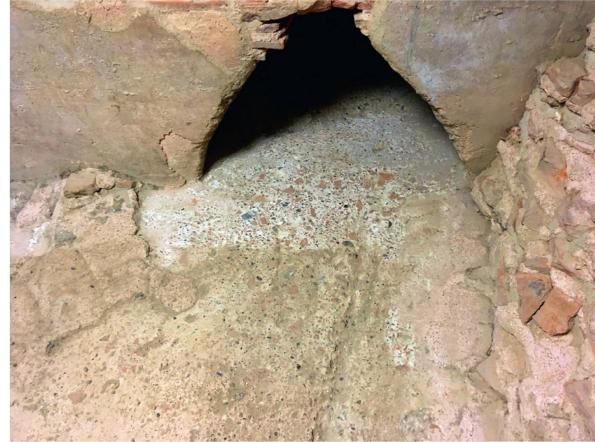
Abb. 25: Kaiseraugst AG, Rheinthermen (Monumentenrestaurierung 916.2020. 01). Umfassende Reinigungsarbeiten. Unterboden des Hypokausts in gereinigtem (oben) und ungereinigtem (unten) Zustand.

Im Herbst 2020 haben wir mit einigen Tests und danach mit grossflächigen Reinigungsarbeiten in der Anlage begonnen (Abb. 25). In einem ersten Arbeitsgang erfolgte ein Absaugen aller Mauerzüge und Bodenbeläge, um diese vollständig vom Staub zu befreien. Im Anschluss sollen die Baustrukturen mit Trockenschwämmen (Abb. 26) und unter Verwendung von möglichst wenig Wasser, um die Aktivierung von Chloriden zu vermeiden, intensiver gereinigt werden (Abb. 27). Bei dieser Gelegenheit werden wir auch versuchen, die beim Bau der Betondecke heruntergelaufenen Zementschlieren (vgl. Abb. 24; Abb. 27) zu entfernen. Regelmässige Behandlungen der von Feuchtigkeit betroffenen Stellen mit Ethanol sollen zudem zukünftiges Algenwachstum eindämmen.

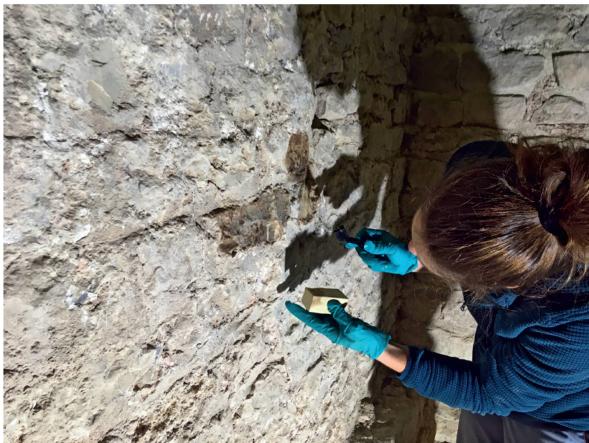
Abb. 26: Kaiseraugst AG, Rheinthermen (Monumentenrestaurierung 916.2020. 01). Umfassende Reinigungsarbeiten. Reinigungstest mit Trockenschwamm und wenig Wasser am Kalksteinmauerwerk des Tepidariums.

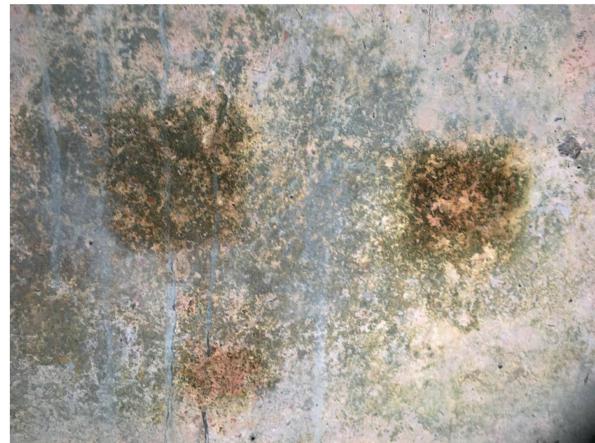
Abb. 27: Kaiseraugst AG, Rheinthermen (Monumentenrestaurierung 916.2020. 01). Umfassende Reinigungsarbeiten. Testflächen zur Entfernung der Algen und der stark anhaftenden Schmutzschicht an der Oberfläche der Beckenwände; gut erkennbar sind die Zementschlieren aus der Bauzeit der Betondecke.

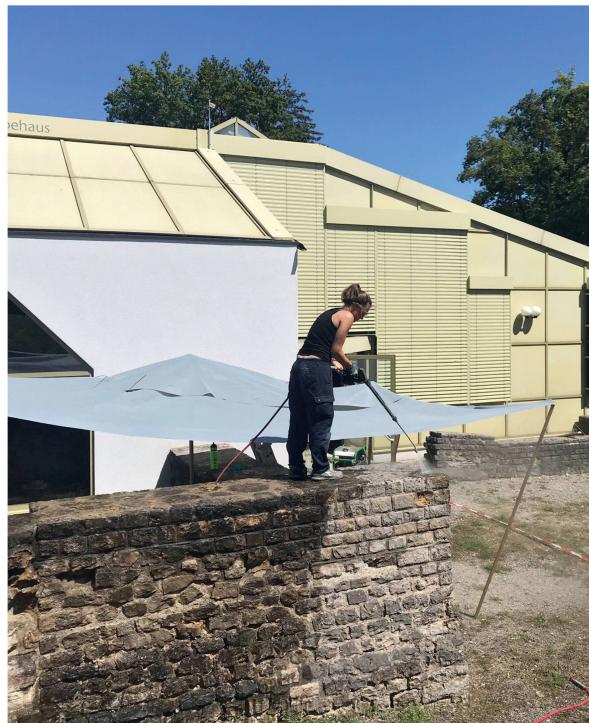
Abb. 28: Kaiseraugst AG, Gewerbehaus Schmidmatt (Monumentenrestaurierung 917.2020.01). Konservierung von Mauerzügen ausserhalb des Schutzbau. Restauratorin Chiara Marcon, die unser Team seit Juni 2020 verstärkt, bei der Reinigung des Mauerwerks mit sanftem Druck und Heissdampf.

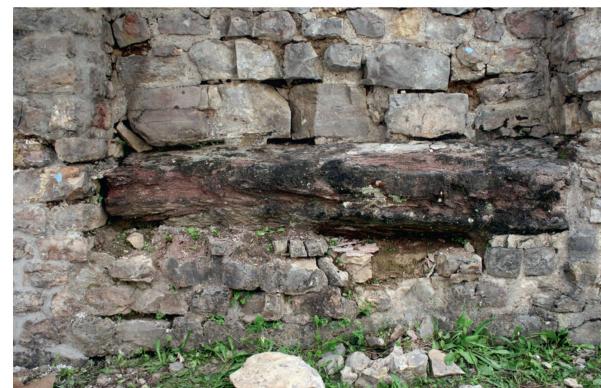
Abb. 29: Kaiseraugst AG, Gewerbehaus Schmidmatt (Monumentenrestaurierung 917.2020.01). Konservierung von Mauerzügen ausserhalb des Schutzbau. Weit fortgeschrittene Zerfallserscheinungen (Abschieferungen und Absandungen) an der Sandsteinschwelle einer sekundär vermauerten Tür (MR 4) in der Westmauer (MR 3) von Raum 1 (Ansicht von Osten). Unterhalb der Schwelle ist das Mauerwerk durch Wasser- und Frosteinflüsse stark ausgebrochen.

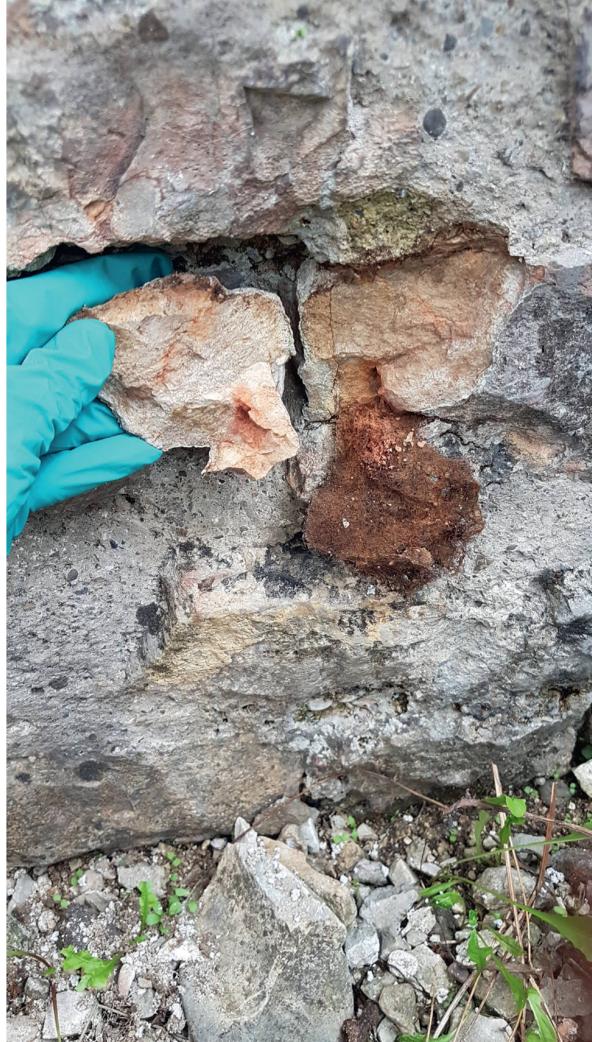
Abb. 30: Kaiseraugst AG, Gewerbehaus Schmidmatt (Monumentenrestaurierung 917.2020.01). Konservierung von Mauerzügen ausserhalb des Schutzbau. Typisches Schadensbild: Als Folge der früheren Restaurierungen, bei denen die Fugen mit hartem Portlandzement ausgestrichen wurden, sind die Handquader aus Kalkstein zerrissen und zersplittet; Wurzelwerk der Pioniervegetation hat sich in diesen Rissen angesiedelt und akkumuliert Feuchtigkeit in den Quadern, die im Winter zu Frostsprengungen führt.

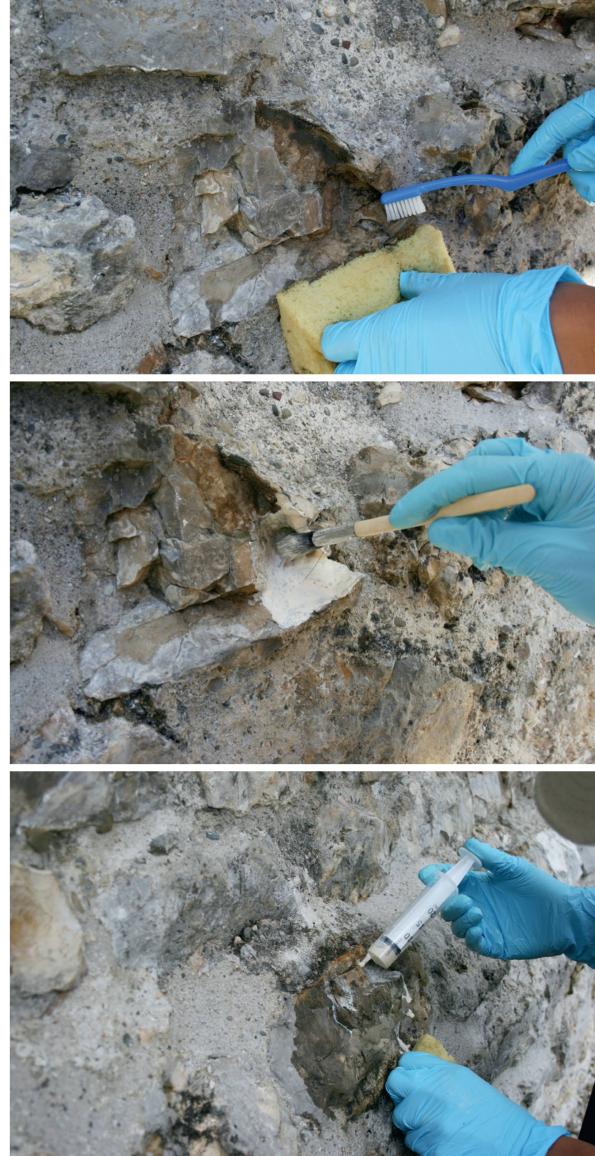
Abb. 31: Kaiseraugst AG, Gewerbehaus Schmidmatt (Monumentenrestaurierung 917.2020.01). Konservierung von Mauerzügen ausserhalb des Schutzbau. Neukonservierung der originalen Mauerzüge: Nach Reinigung mit Schwamm und Bürste wurden die losen Teile der Handquader wieder angeklebt und die Risse mit einem sehr flüssigen Kalkmörtel gefüllt. Erst im Anschluss an diese Konsolidierung des Steinmaterials konnte der umliegende Portlandzement, sofern er nicht zu tief in die Fugen gepresst worden war, entfernt und durch einen weicheren und diffusionsfähigeren Kalkmörtel ersetzt werden.

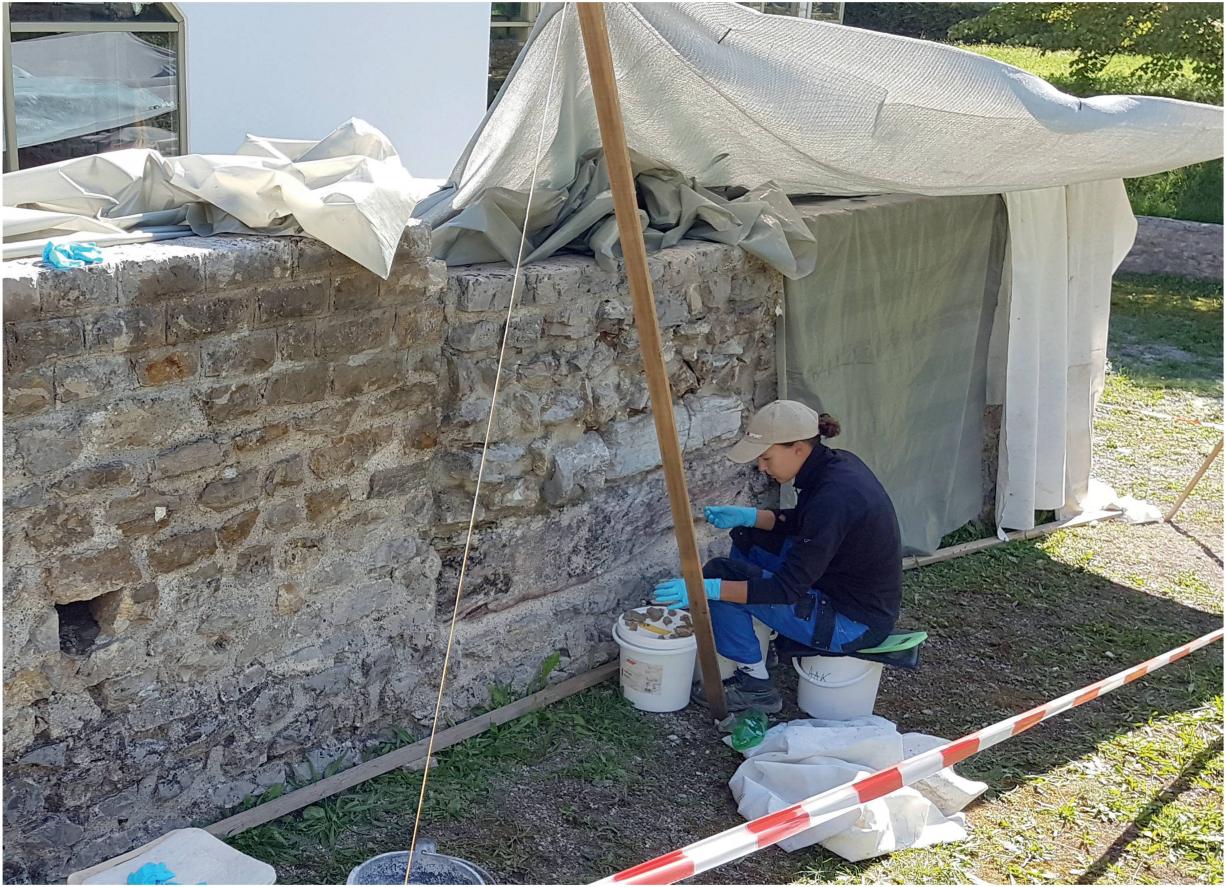
Abb. 32: Kaiseraugst AG, Gewerbehaus Schmidmatt (Monumentenrestaurierung 917.2020.01). Konservierung von Mauerzügen ausserhalb des Schutzbau. Klebungs- und Verfügungsarbeiten durch Praktikantin Daria Jermann an der Westmauer von Raum 1. Der ausserordentlich heisse und trockene Sommer 2020 sorgte für zusätzliche Herausforderungen, denn beim Umgang mit dem Kalkmörtel erhöhte sich das Risiko von Rissbildung durch zu rasches Abtrocknen des Mörtels. Zudem bestand die Gefahr eines «Verbrennens» des Kalkmörtels durch zu grosse Hitzeeinwirkung infolge der direkten Sonneneinstrahlung. Die stark hitzeexponierte Lage dieses Teils der Ruine verlangte aber nicht nur den Baumaterialien, sondern auch den beiden Restauratorinnen einiges ab!

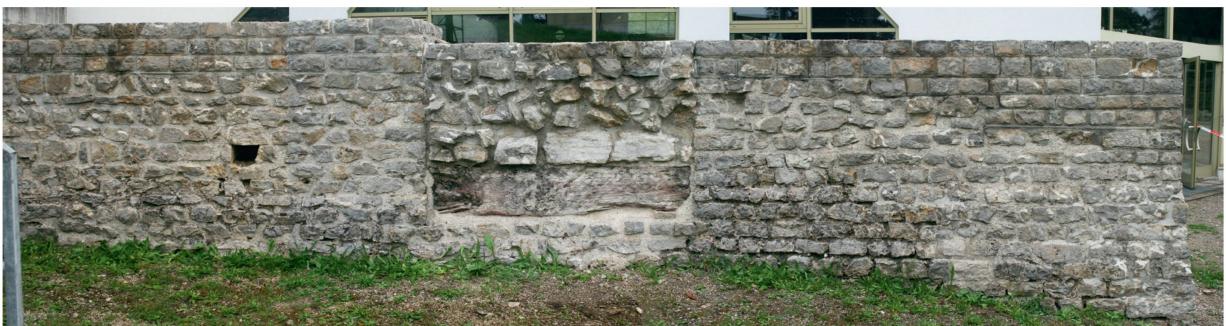
Abb. 33: Kaiseraugst AG, Gewerbehaus Schmidmatt (Monumentenrestaurierung 917.2020.01). Konservierung von Mauerzügen ausserhalb des Schutzbau. Die Westseite der westlichen Abschlussmauer von Raum 1 (MR 3) nach Fertigstellung der Konservierungsarbeiten von 2020. Im Zentrum ist die Sandsteinschwelle der bereits in römischer Zeit sekundär vermauerten Tür (MR 4) erkennbar. In den untersten ca. 80 cm wird im Rahmen des neuen Valorisierungsprojekts im Jahre 2021 eine Erdanfüllung eingebracht werden, die den Schwellenquader vor dem weiteren Zerfall bewahren soll.

che Gefahr von Schalenbildung, die dazu führen würde, dass die originale Steinoberfläche vollständig zerstört würde. Im Rahmen des neuen Valorisierungskonzepts ist es aber nun möglich, auf diese schwierige Erhaltungssituation einzugehen und den Schwellenquader (Abb. 33) durch

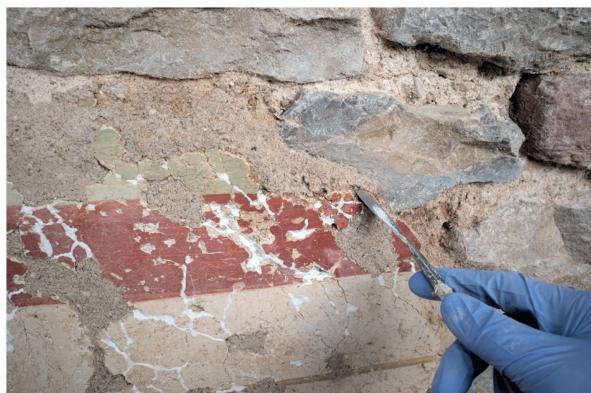
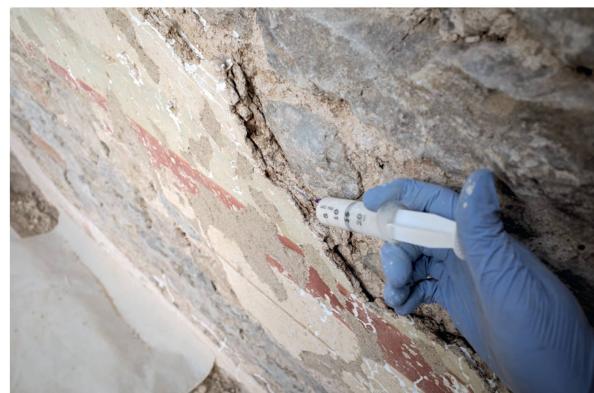
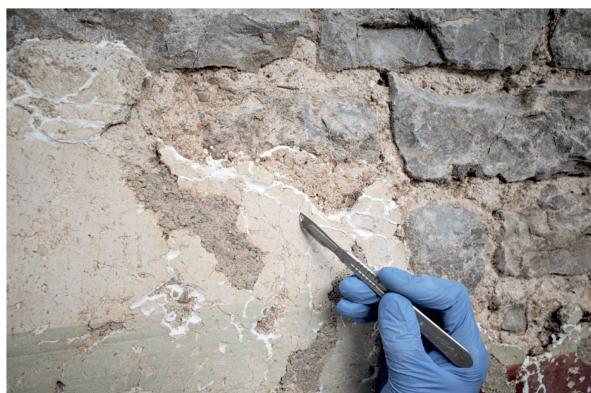
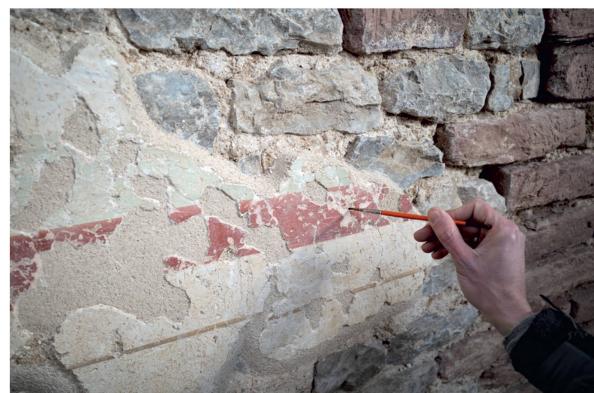
Abb. 34: Kaiseraugst AG, Gewerbehaus Schmidmatt (Monumentenrestaurierung 917.2020.02). Konservierung von Wandmalerei *in situ* (Couloir Raum 5). Erneuerung der Anböschenungen am Putz von MR 26 (Westseite) und Anbringen von Retuschen. Nachdem die hohl liegenden Stellen gesichert worden waren, konnten die alten Böschenungen aus Plextolmörtel entfernt werden. Der in vielen Fällen sehr fragile Zustand machte an den Rändern grössere Nachinjektionen nötig. Im Anschluss erfolgte eine Reinigung von dem an der Oberfläche der Risse ausgetretenen Kalk, bevor die Flächen mit gebührender Zurückhaltung nachretuschiert werden konnten.

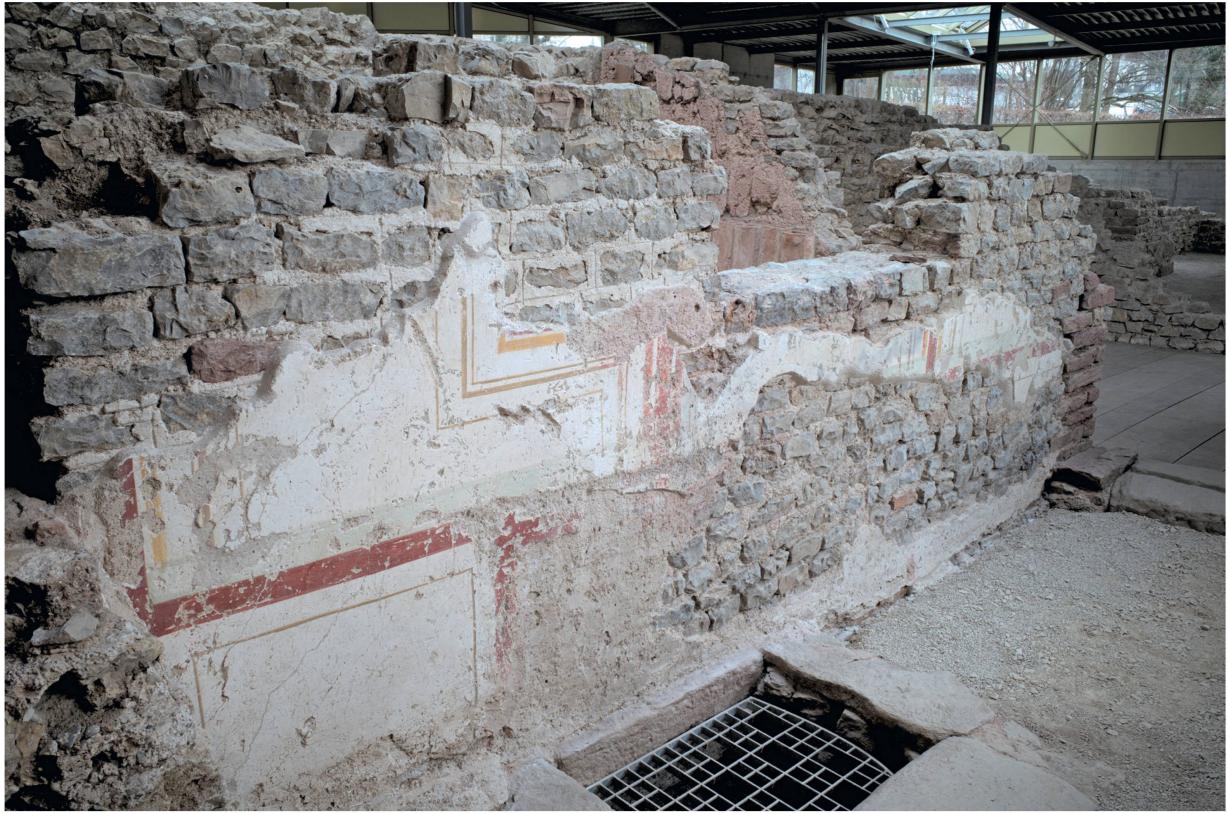
Abb. 35: Kaiseraugst AG, Gewerbehaus Schmidmatt (Monumentenrestaurierung 917.2020.02). Konservierung von Wandmalerei *in situ* (Couloir Raum 5). Die Ostwand von Raum 5 (MR 26) nach Beendigung der Konservierungsarbeiten an den Wandmalereien. Die 1993/1994 zum Teil grossflächig angebrachten PLEXI-Mörtel sind vollständig entfernt und der Erhaltungszustand des Originals ist wieder klar ablesbar. Die Baustruktur hat so deutlich an Authentizität gewonnen.

behalten ihre Authentizität und der Erhaltungszustand der Malereien bleibt klar ablesbar (Abb. 35).
