Zeitschrift: Jahresberichte aus Augst und Kaiseraugst

Rubrik: Restaurierungsarbeiten an den Monumenten von Augst und Kaiseraugst im Jahre 2020

Restaurierungsarbeiten an den Monumenten von Augst und Kaiseraugst im Jahre 2020

Thomas Hufschmid

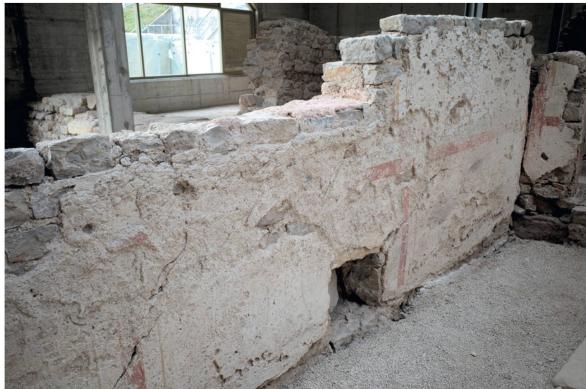
Abb. 36: Kaiseraugst AG, Gewerbehaus Schmidmatt (Monumentenrestaurierung 917.2020.02). Konservierung von Wandmalerei *in situ* (Couloir Raum 5). Die Westwand (MR 21) von Raum 5 vor Beginn der Konservierungsarbeiten. Trotz der zahlreichen Risse war der Interventionsaufwand erheblich geringer als erwartet, da bei den früheren Konservierungsarbeiten in den 1990er-Jahren deutlich weniger Acrylmörtel zum Einsatz gekommen war.

Im Anschluss konnten die Arbeiten an der Westmauer (MR 21) von Raum 5 in Angriff genommen werden. Hier wiesen die Putze zwar viele Risse auf (Abb. 36), dennoch war der Konservierungsaufwand erheblich geringer, da hier Plextolmörtel bei den früheren Restaurierungen in weit geringerem Ausmass zur Verwendung gelangt war als an der Ostwand. Die Risse und die Hohlstellen wurden wiederum mit Nanokalk nachinjiziert, grössere Löcher und Fehlstellen werden im Verlauf von 2021 zusammen mit der Anbringung von Anböschenungen an den Mörtelrändern geschlossen werden (Abb. 37).

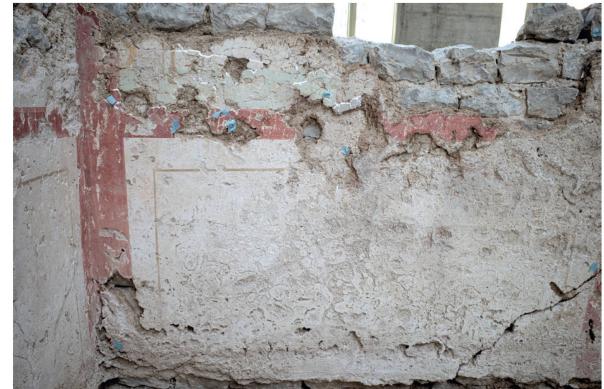
Abb. 37: Kaiseraugst AG, Gewerbehaus Schmidmatt (Monumentenrestaurierung 917.2020.02). Konservierung von Wandmalerei *in situ* (Couloir Raum 5). Mauer 21 während der Konservierungsarbeiten. Die blauen Markierungen bezeichnen abgelöste und neu wieder angeklebte Malereifragmente.

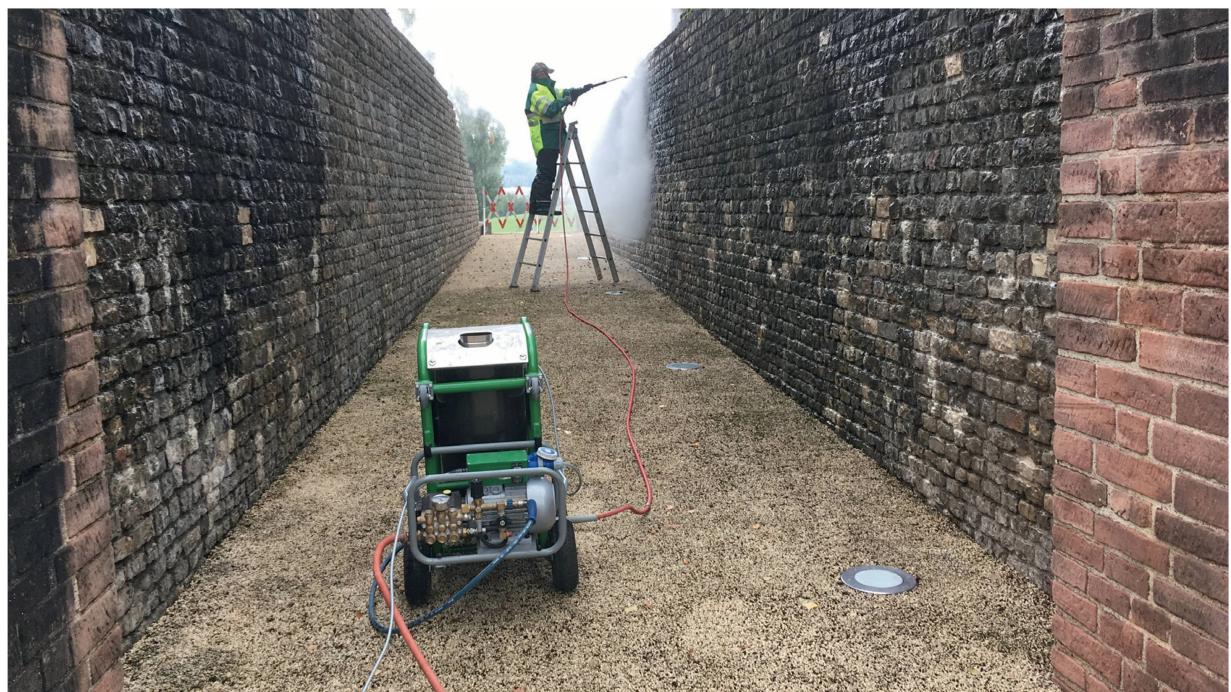
Abb. 40: Augst BL, Theater (Monumentenrestaurierung 924.2020.02). Umfassende Reinigungsarbeiten in den *vomitoria* und den *aditus*. Das Nordost-Vomitorium zu Beginn der Reinigungsarbeiten: Boden und Wände sind stark verschmutzt und vermoost und weisen eine schwärzliche Patina auf. Die Sickerfähigkeit des Bodenbelags ist durch die verstopften Poren erheblich beeinträchtigt.

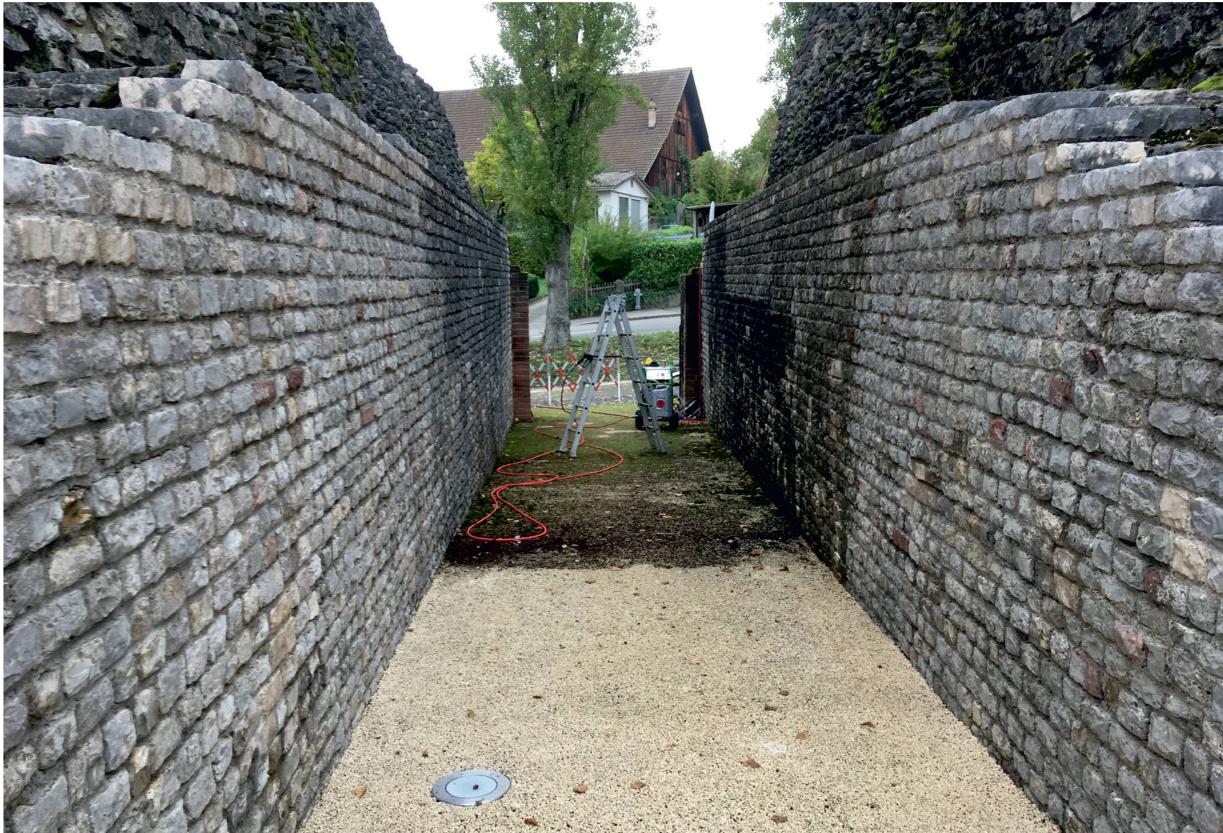
Abb. 41: Augst BL, Theater (Monumentenrestaurierung 924.2020.02). Umfassende Reinigungsarbeiten in den vomitoria und den aditus. Blick von Süden in das Nordost-Vomitorium während der Reinigungsarbeiten. Der Effekt der Massnahmen ist deutlich sichtbar.

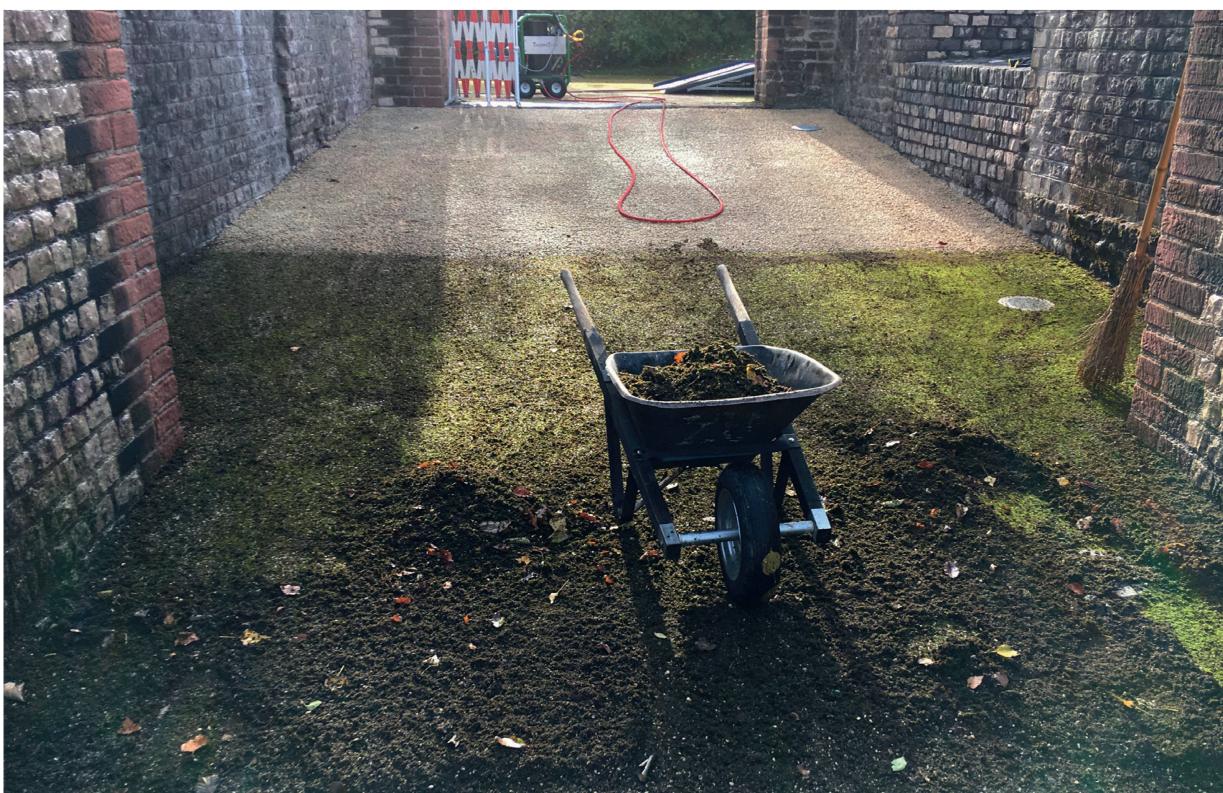
Abb. 42: Augst BL, Theater (Monumentenrestaurierung 924.2020.02). Umfassende Reinigungsarbeiten in den vomitoria und den aditus. Halb fertiggestellte Reinigung im südlichen aditus maximus. Die Mooschicht auf dem Sickerbodenbelag war hier so dick, dass sie vorgängig zur Reinigung mit dem Heissdampfgerät grob von Hand entfernt werden musste. Auch hier ist das Resultat der mit vergleichsweise geringem Aufwand verbundenen Unterhaltsmaßnahme eindeutig (vgl. obere Bildhälfte).

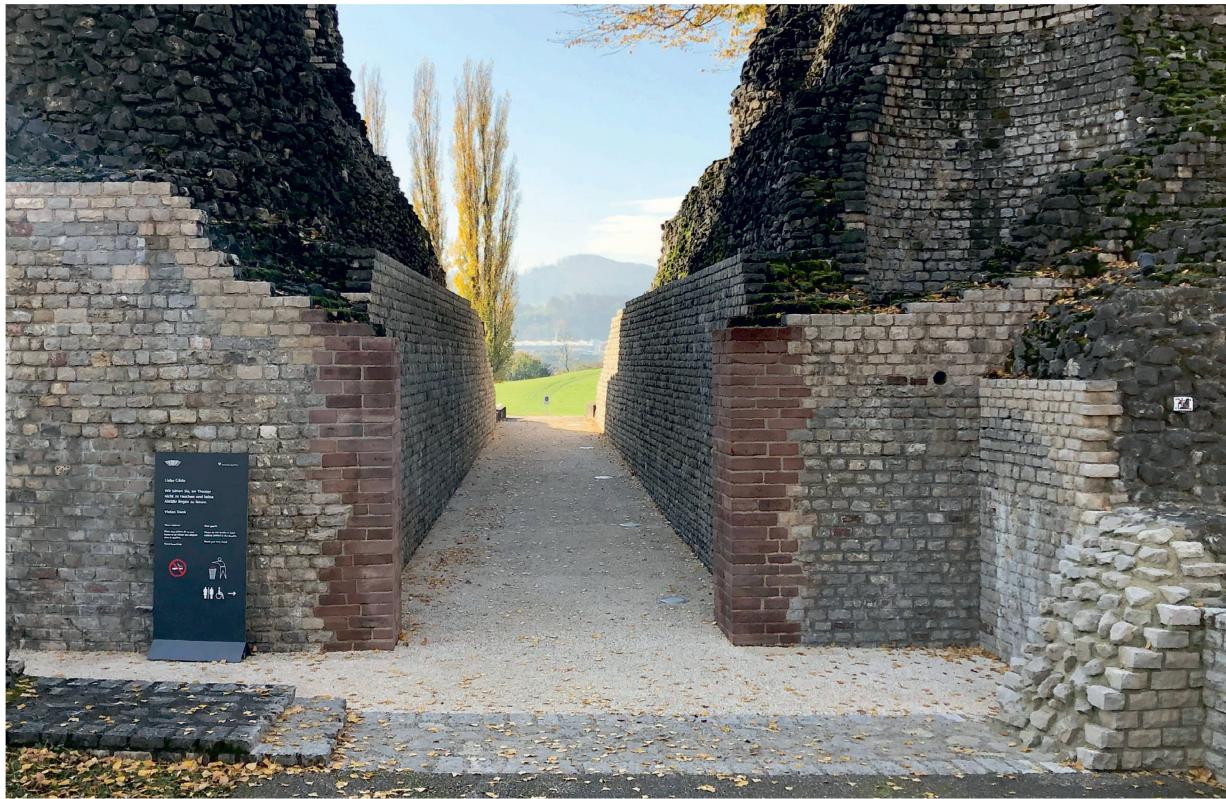
Abb. 43: Augst BL, Theater (Monumentenrestaurierung 924.2020.02). Umfassende Reinigungsarbeiten in den vomitoria und den aditus. Erscheinungsbild des Nordost-Vomitoriums nach vollständiger Reinigung mit Heissdampf. Der Boden ist von Erde und Moos befreit und lässt die Niederschläge wieder effizient versickern; die Wände sind von den schwärzlichen, die Feuchtigkeit speichernden Biopatina-Krusten befreit, haben aber dank der schonenden Reinigung ihre natürliche Patina bewahrt.
