**Zeitschrift:** Jahresberichte aus Augst und Kaiseraugst

**Rubrik:** Ausgrabungen in Augst im Jahre 2021

# Ausgrabungen in Augst im Jahre 2021

Cédric Grezet

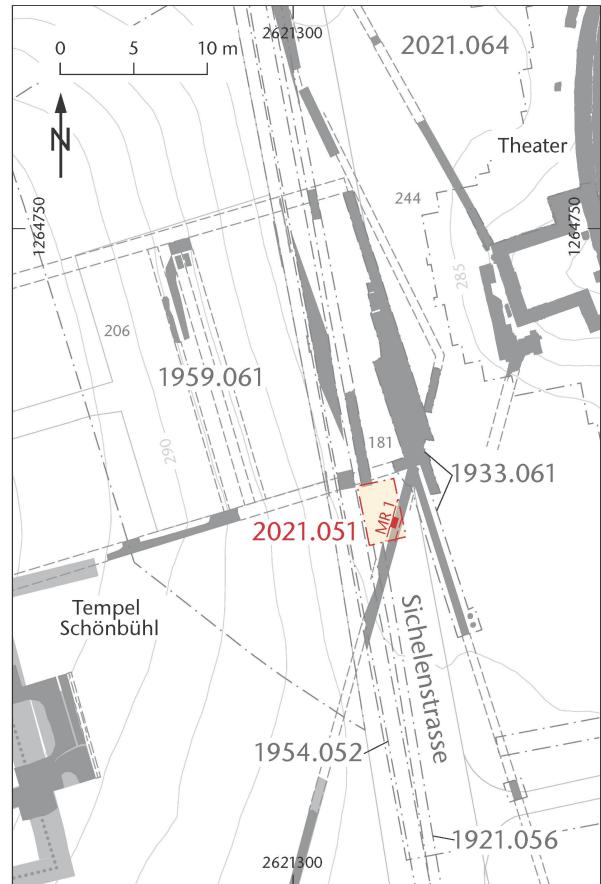
Abb. 2: Augst BL, Wasserleitungsbruch Sichelenstrasse (Baubegleitung 2021.051). Situationsplan des für die Reparatur des Wasserleitungsbruchs angelegten Schachts mit der angeschnittenen Mauer (MR 1) in der Südostecke. M. 1:500.

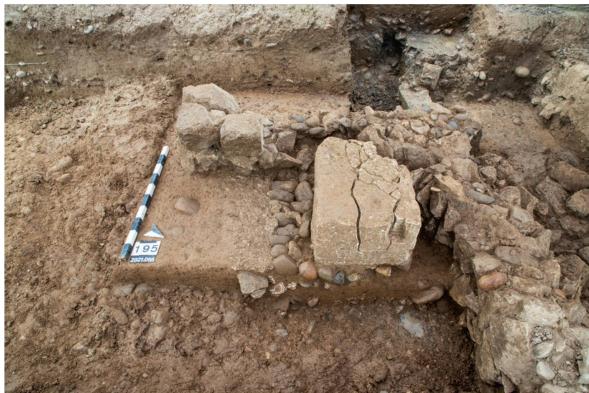
Abb. 7: Augst BL, Abbruch Rheinlust (Baubegleitung 2021.053) und Rheinlust (Grabung 2021.055). Schnitt durch Monument III, Blick nach Westen: In der Bildmitte befindet sich der grosse Kalksteinquader, der als Basis für eine Grabstele o. ä. gedient haben könnte.

Überraschenderweise wurden durch den Bau des Gasthauses Rheinlust im Jahr 1909 nicht alle Befunde vollständig zerstört. So stiessen wir unter dem Kellerboden des abgerissenen Hauses u. a. noch auf Fundamentreste eines Grabmonuments (Monument V; Abb. 6,V) und einer Umfassungsmauer. Vermutlich handelt es sich bei Letzterer um einen bereits 1909 von Karl Stehlin dokumentierten Bau – dort wurde unsere Mauer MR 1 allerdings als West-Ost verlaufende Mauer festgehalten<sup>7</sup>, während wir es jetzt mit einer Nord-Süd verlaufenden Mauer zu tun haben. Ob es sich dabei also tatsächlich um dieselbe Struktur handelt, wird die Auswertung zeigen müssen. Ein ganz ähnliches Bild zeigte sich auch in der Nachbarparzelle (Parz. 1538), wo bei den Abbrucharbeiten des ehemaligen Einfamilienhauses (Baubegleitung 2021.053 «Abbruch Rheinlust») unter dem Kellerboden fünf Brandbestattungen und ein Grabmonument (Monument I; Abb. 6,I) zum Vorschein kamen. Entsprechend ist davon auszugehen, dass in den schmalen Streifen zwischen den unterkellerten Häusern nördlich der Rheinstrasse die archäologische Substanz noch mehr oder weniger unberührt im Boden liegen dürfte.

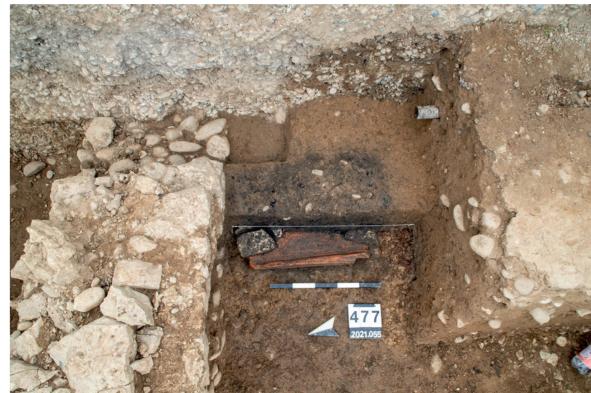
Abb. 8: Augst BL, Abbruch Rheinlust (Baubegleitung 2021.053) und Rheinlust (Grabung 2021.055). Aufsicht auf das teilweise geschnittene Grab 13, das sich direkt südlich von Grabmonument IV befand. Die tegula deckte die Graburne ab. Gleichzeitig diente sie als Unterlage für ein nicht erhaltenes Holzkästchen mit Brandschutt, das sich als dunkle Verfärbung vom umliegenden hellbraunen Sediment deutlich abhebt.

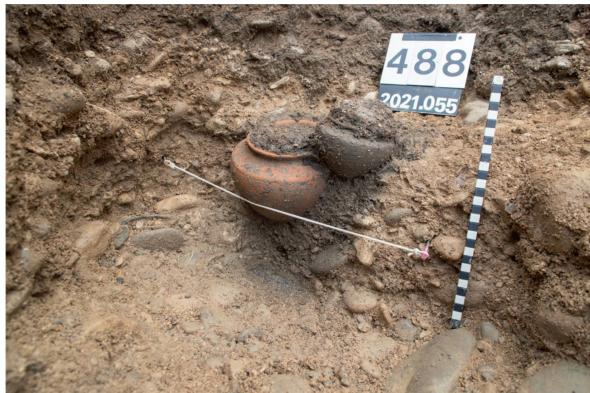
Abb. 9: Augst BL, Abbruch Rheinlust (Baubegleitung 2021.053) und Rheinlust (Grabung 2021.055). Grab 13: Unter einer tegula befand sich ein Schultertöpfchen als Graburne, daneben eine kleinere Variante desselben Gefäßtyps als Grabbeigabe.

Grabmonument IV (Abb. 6,IV) ist deutlich besser erhalten als Grabmonument III und weist noch ein bis zwei Lagen aufgehendes Mauerwerk auf. Erhalten sind drei Seiten (Mauern MR 14–MR 16); die Ostmauer wurde beim Bau des Gasthauses zerstört. Die Masse der Westmauer MR 15 von 2,35 m Länge scheinen *grosso modo* denjenigen der (allerdings nicht vollständig ausgegrabenen) Seitenmauern von Grabmonument II zu entsprechen, das bei den Sondierungen im Jahr 2020 zum Vorschein gekommen ist<sup>8</sup>. Anders als bei Grabmonument II fand sich im Inneren von Monument IV keine Bestattung, allerdings schliesst direkt an die Südmauer MR 16 mittig das Brandgrab Grab 13 an (Abb. 8; 9).

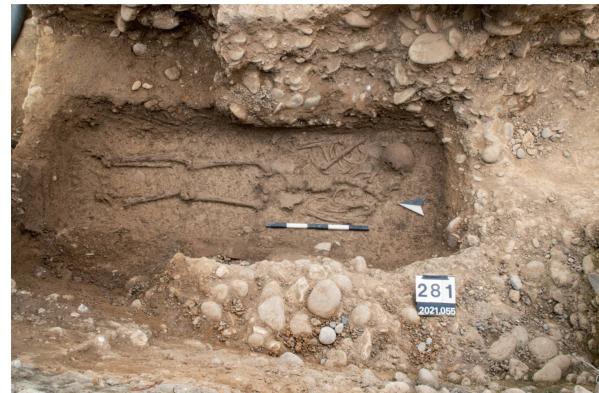
Abb. 10: Augst BL, Abbruch Rheinlust (Baubegleitung 2021.053) und Rheinlust (Grabung 2021.055). Aufsicht auf die Körperbestattung Grab 7 (2021.055). Das juvenile Individuum lag in gestreckter Rückenlage in Süd-Nord-Orientierung. In der Grabgrube wurden rund 60 Sargnägel gefunden, an denen zum Teil noch Holzreste anhafteten.

delt es sich um ein juveniles Individuum, das beigabenlos in gestreckter Rückenlage in Süd-Nord-Orientierung bestattet wurde (Grab 7 [2021.055]; Abb. 10). Nach Ausweis der rund 60 Eisennägel mit Holzresten wurde der Leichnam in einen Holzsarg gelegt und die Ränder der Grabgrube scheinen mit Steinblöcken rudimentär befestigt worden zu sein.

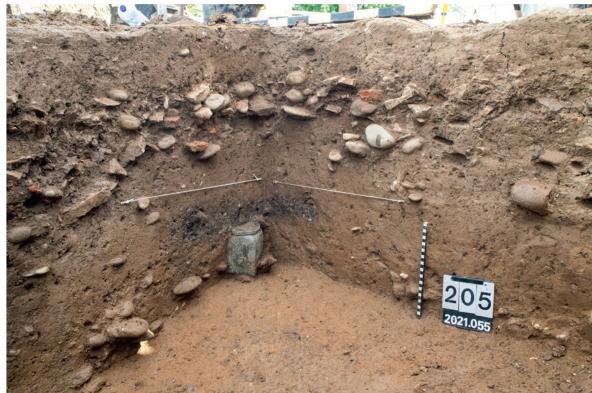
Abb. 11: Augst BL, Abbruch Rheinlust (Baubegleitung 2021.053) und Rheinlust (Grabung 2021.055). Schnitt durch Grab 4 (2021.055) mit Tumulus, der sich dank der darüberliegenden Gerölle gut im Profil abzeichnet. Die Glasurne (Typ AR 119) wurde zusammen mit eisernen Beigaben (Werkzeuge) in ein Holzgefäß gelegt. Darüber wurde Brandschutt verteilt (dunkle Schicht im Profil).

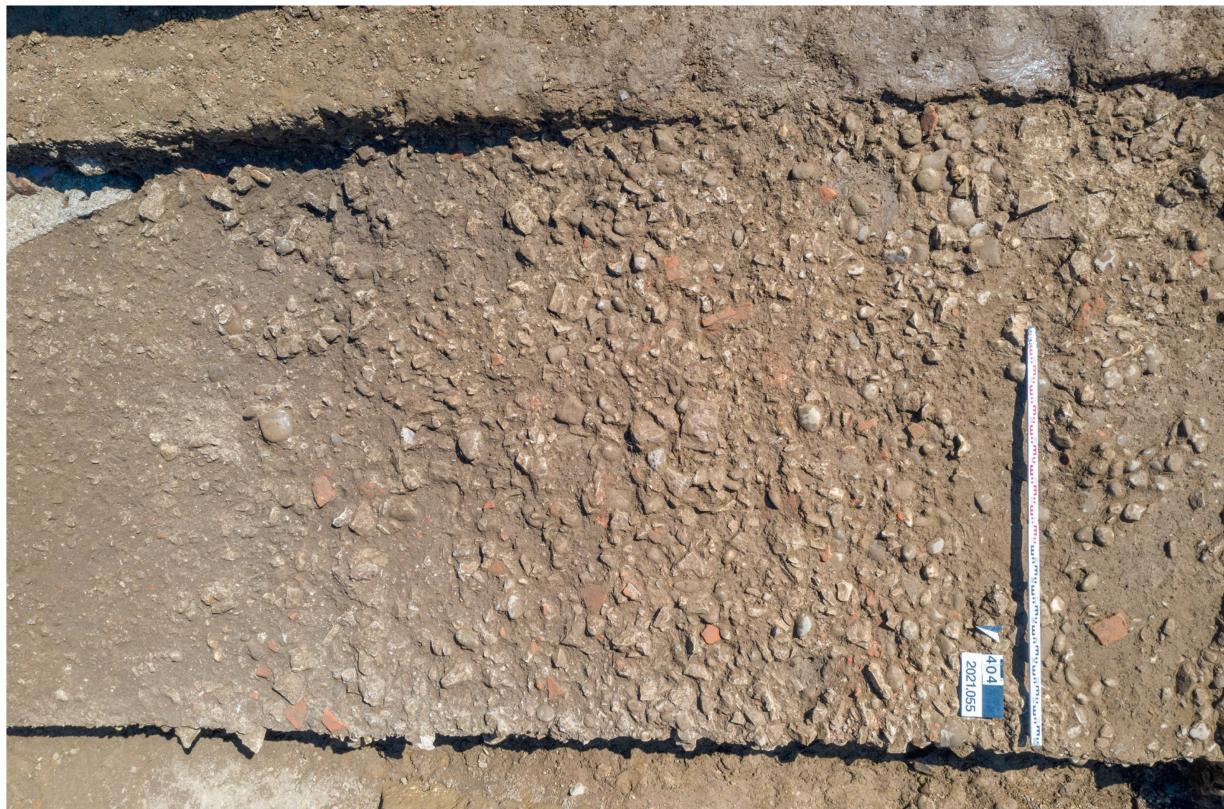
Abb. 12: Augst BL, Abbruch Rheinlust (Baubegleitung 2021.053) und Rheinlust (Grabung 2021.055). Aufsicht auf einen Ausschnitt der bis zu einem halben Meter mächtigen Schuttschicht, die die Grabbefunde abdeckt.

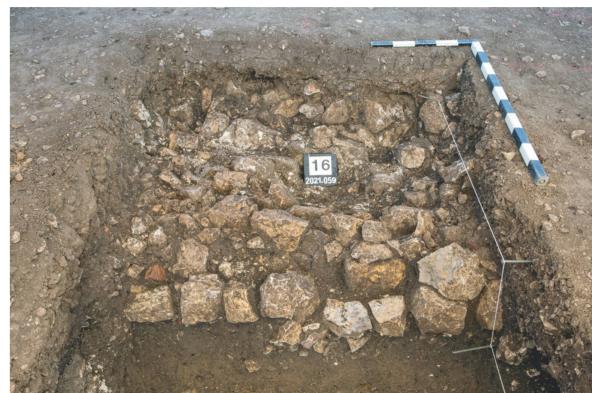
Abb. 18: Augst BL, Sammlungszentrum TP2 (Baubegleitung 2021.059). Aufsicht auf Mauer MR 1. Norden ist links.

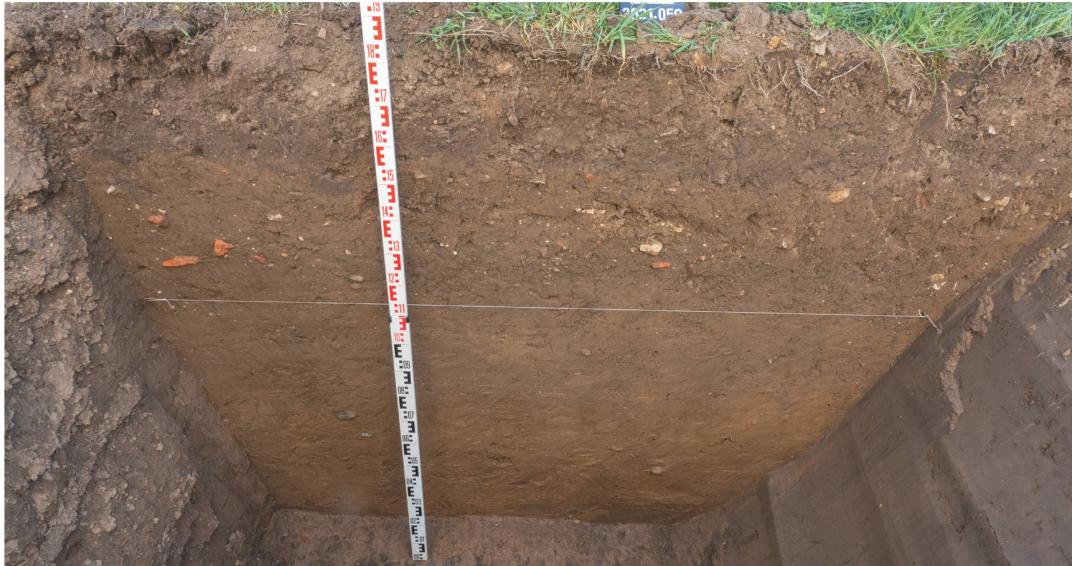
Abb. 19: Augst BL, Sammlungszentrum TP2 (Baubegleitung 2021.059). Ostprofil P 1. M. 1:20.

Im Ostprofil der Sondage Feld 3 konnten drei Bauphasen festgestellt werden, die auf den ersten Blick nur schwer sichtbar waren (Abb. 19). Es handelte sich zunächst um eine

(kellerartige?) Grube, die an ihrer Nordseite möglicherweise von einer Holzwand begrenzt wurde. In den dort dokumentierten Gräbchen (Abb. 19,9.10) dürften einst die Unterzüge der Wand gelegen haben, die mindestens einmal erneuert wurde. Die Grube wurde durch umgelagerten Lehm verfüllt (Abb. 19,4.5). Darüber zog sich eine Schicht mit vermehrt Mörtelrückständen, die als Abbruchschutt interpretiert wird (Abb. 19,11.12). Zur zweiten Phase gehören eine weitere Grube (Abb. 19,14) sowie ein Gräbchen (Abb. 19,16). Auch hier dürfte das Gräbchen als Unterzug einer Wand zu interpretieren sein. Die dritte Phase umfasst zum einen Abbruchschutt (Abb. 19,19.20) und zum anderen weitere Planierungen bzw. Schichtakkumulationen (Abb. 19,21–24). Darüber ziehen schliesslich der spätantike bzw. nachrömische Reduktionshorizont (Abb. 19,25) und der moderne Humus (Abb. 19,26).

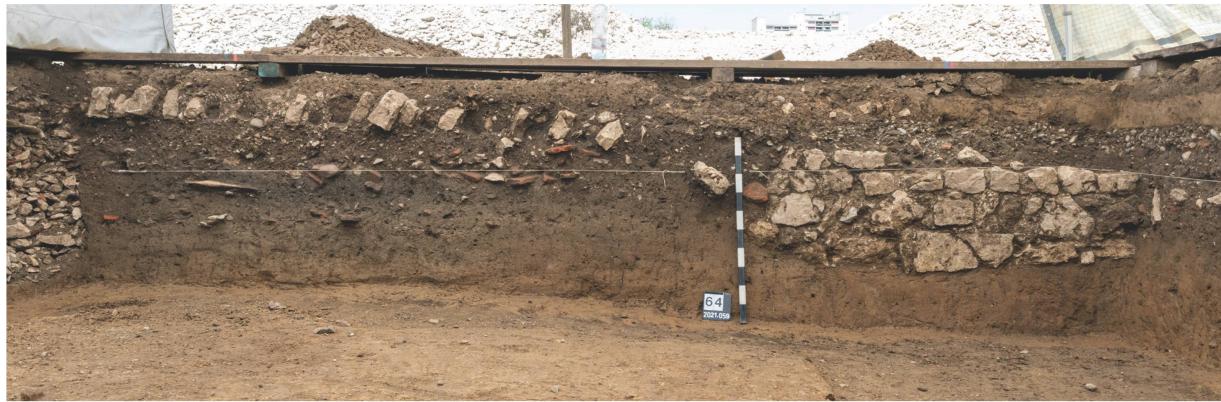
Abb. 20: Augst BL, Sammlungszentrum TP2 (Baubegleitung 2021.059). Blick auf das Nordprofil P 4. Rechts im Bild die bis ins Fundament vermoertelte Mauer MR 3. Links davon schräg stehende Steine der umgelegten Mauer MR 2. Schnurhöhe 297,20 m ü. M.

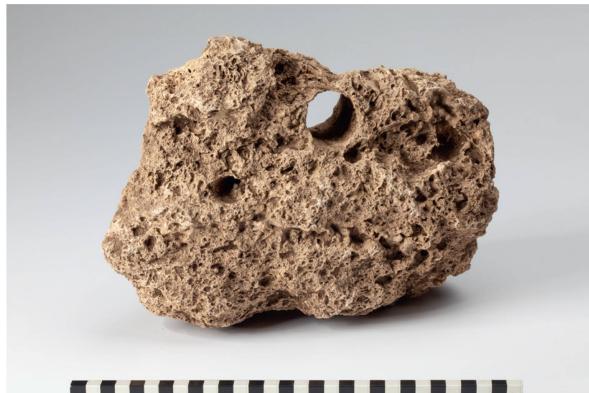
Abb. 23: Augst BL, Sammlungszentrum TP2 (Baubegleitung 2021.059). Der durchbohrte Tuffstein (Inv. 2021.059.G06737.124) könnte zum Blasebalg einer Esse gehört haben.

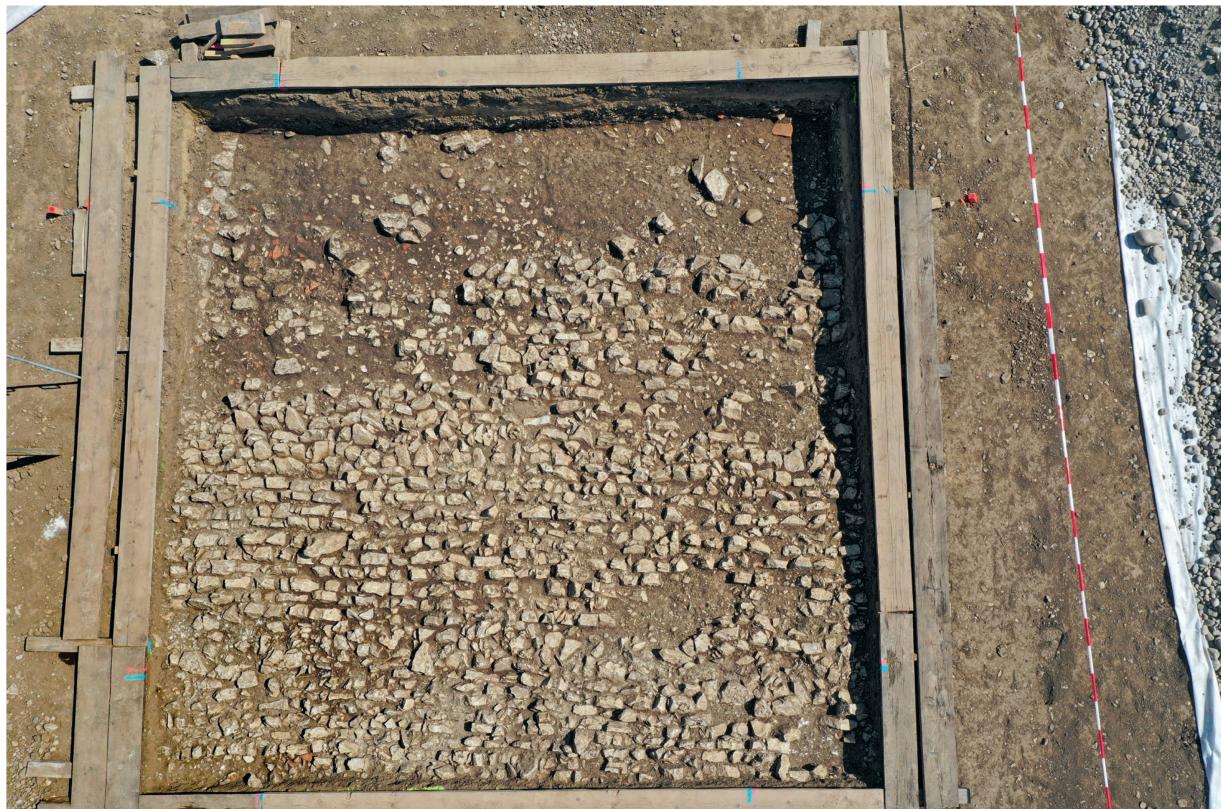
Abb. 24: Augst BL, Sammlungszentrum TP2 (Baubegleitung 2021.059). Aufsicht auf die umgelegte Mauer MR 2. Die einzelnen Mauerlagen sind gut erkennbar. In der oberen linken Ecke zeichnet sich Mauer MR 3 ab. Norden ist links.

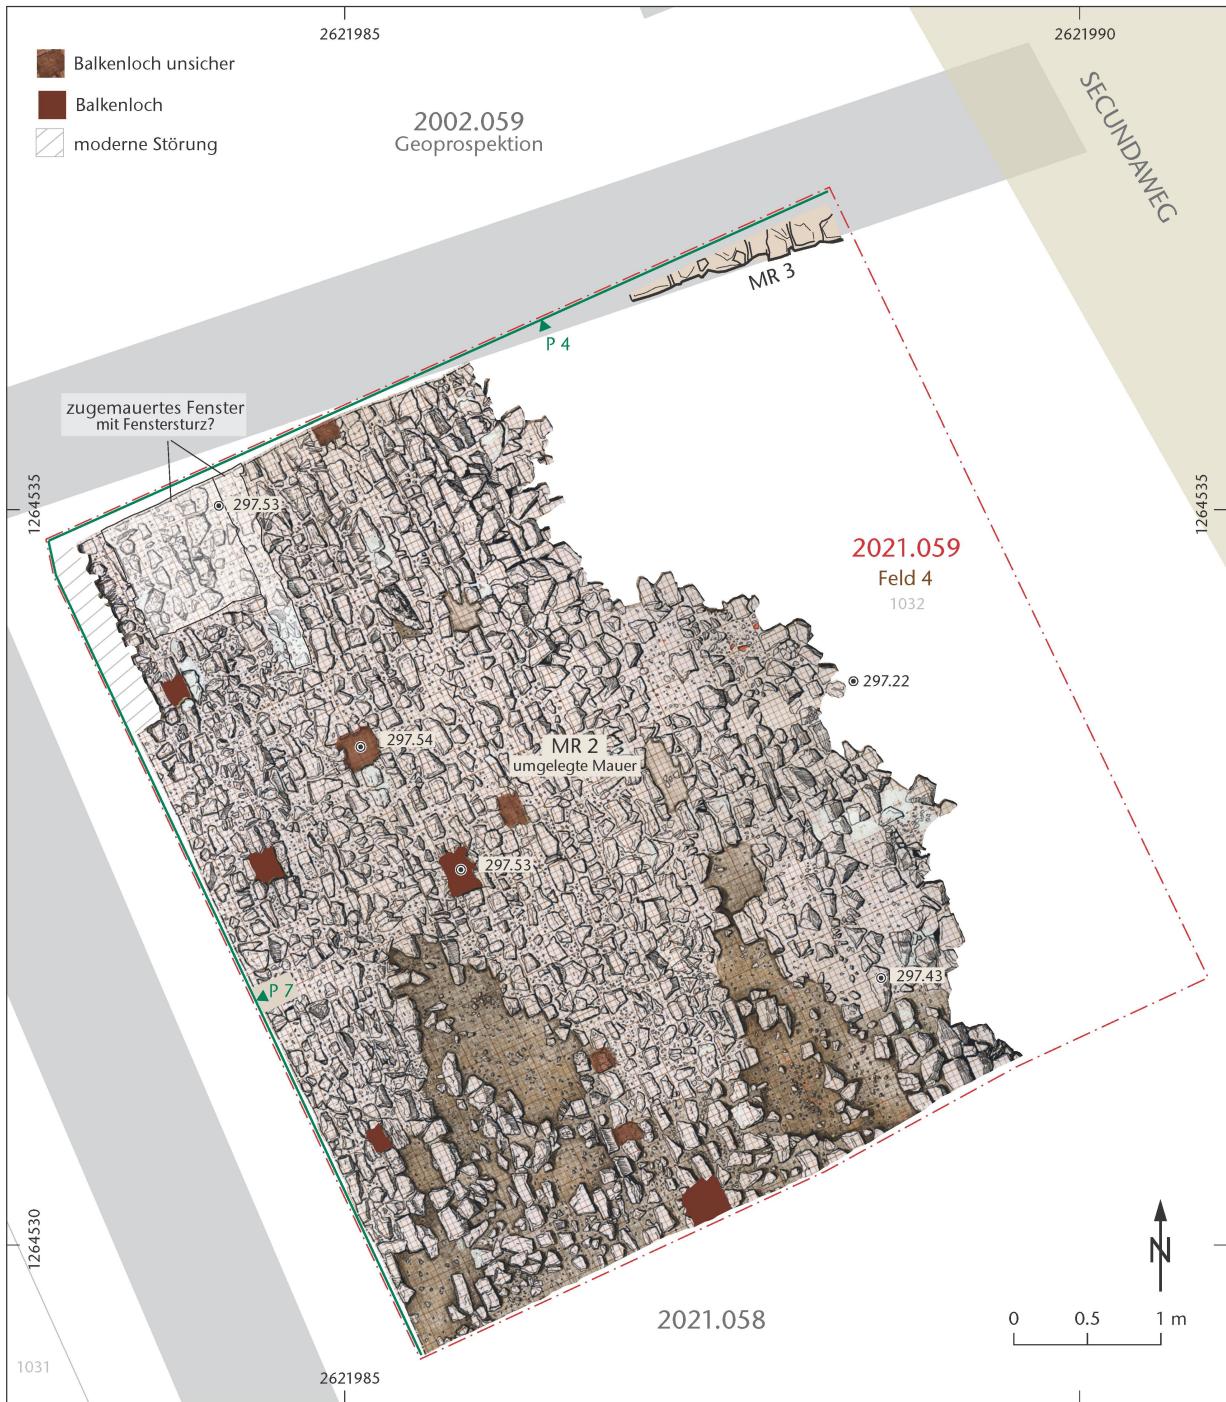
Abb. 25: Augst BL, Sammlungszentrum TP2 (Baubegleitung 2021.059). Steingerechter Plan der umgelegten Mauer MR 2. M. 1:50.

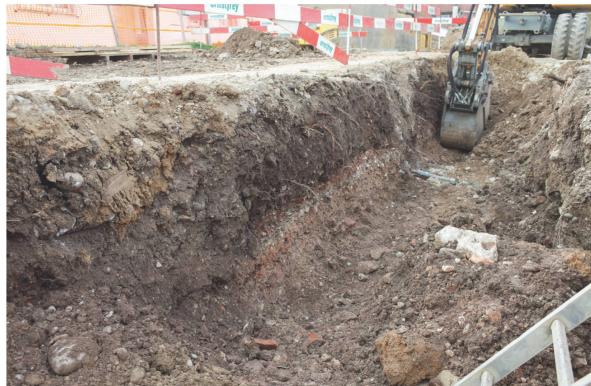
Abb. 27: Augst BL, Curiastrasse (Baubegleitung 2021.060). Blick von Norden auf die römische Forumstrasse in der Grabenwandung während der Arbeiten vor der Liegenschaft Curiastrasse 3.

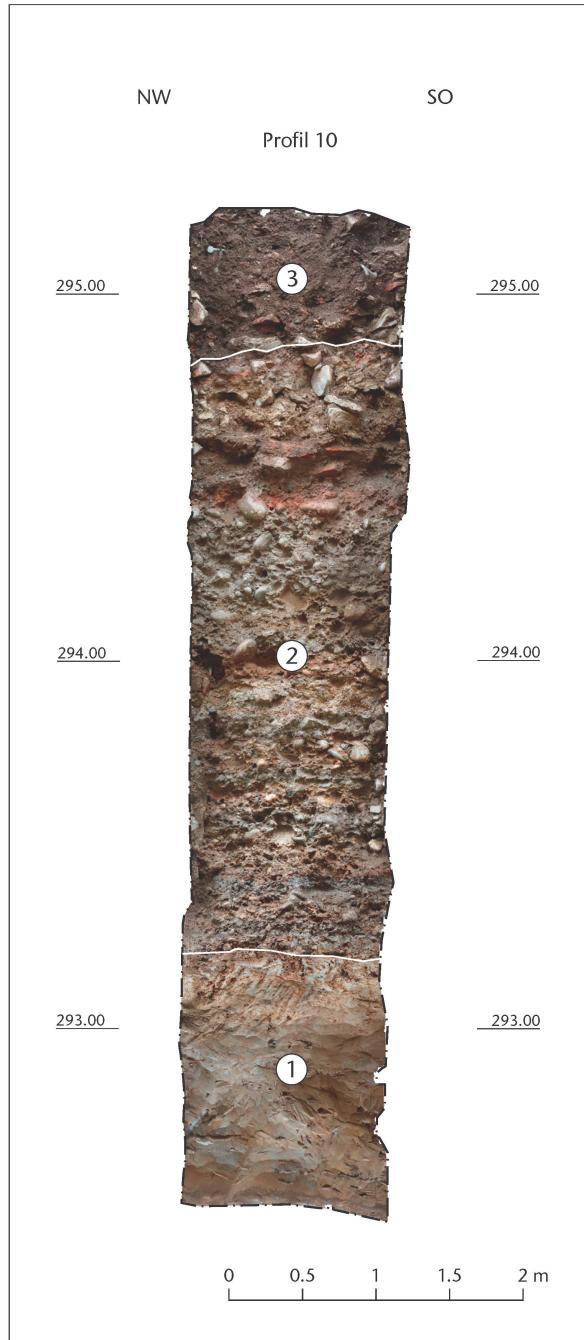
Abb. 28: Augst BL, Curiastrasse (Baubegleitung 2021.060). Blick von Nordosten auf die ganze Stratigrafie der römischen Basilicastrasse im Profil P 10. M. 1:50.

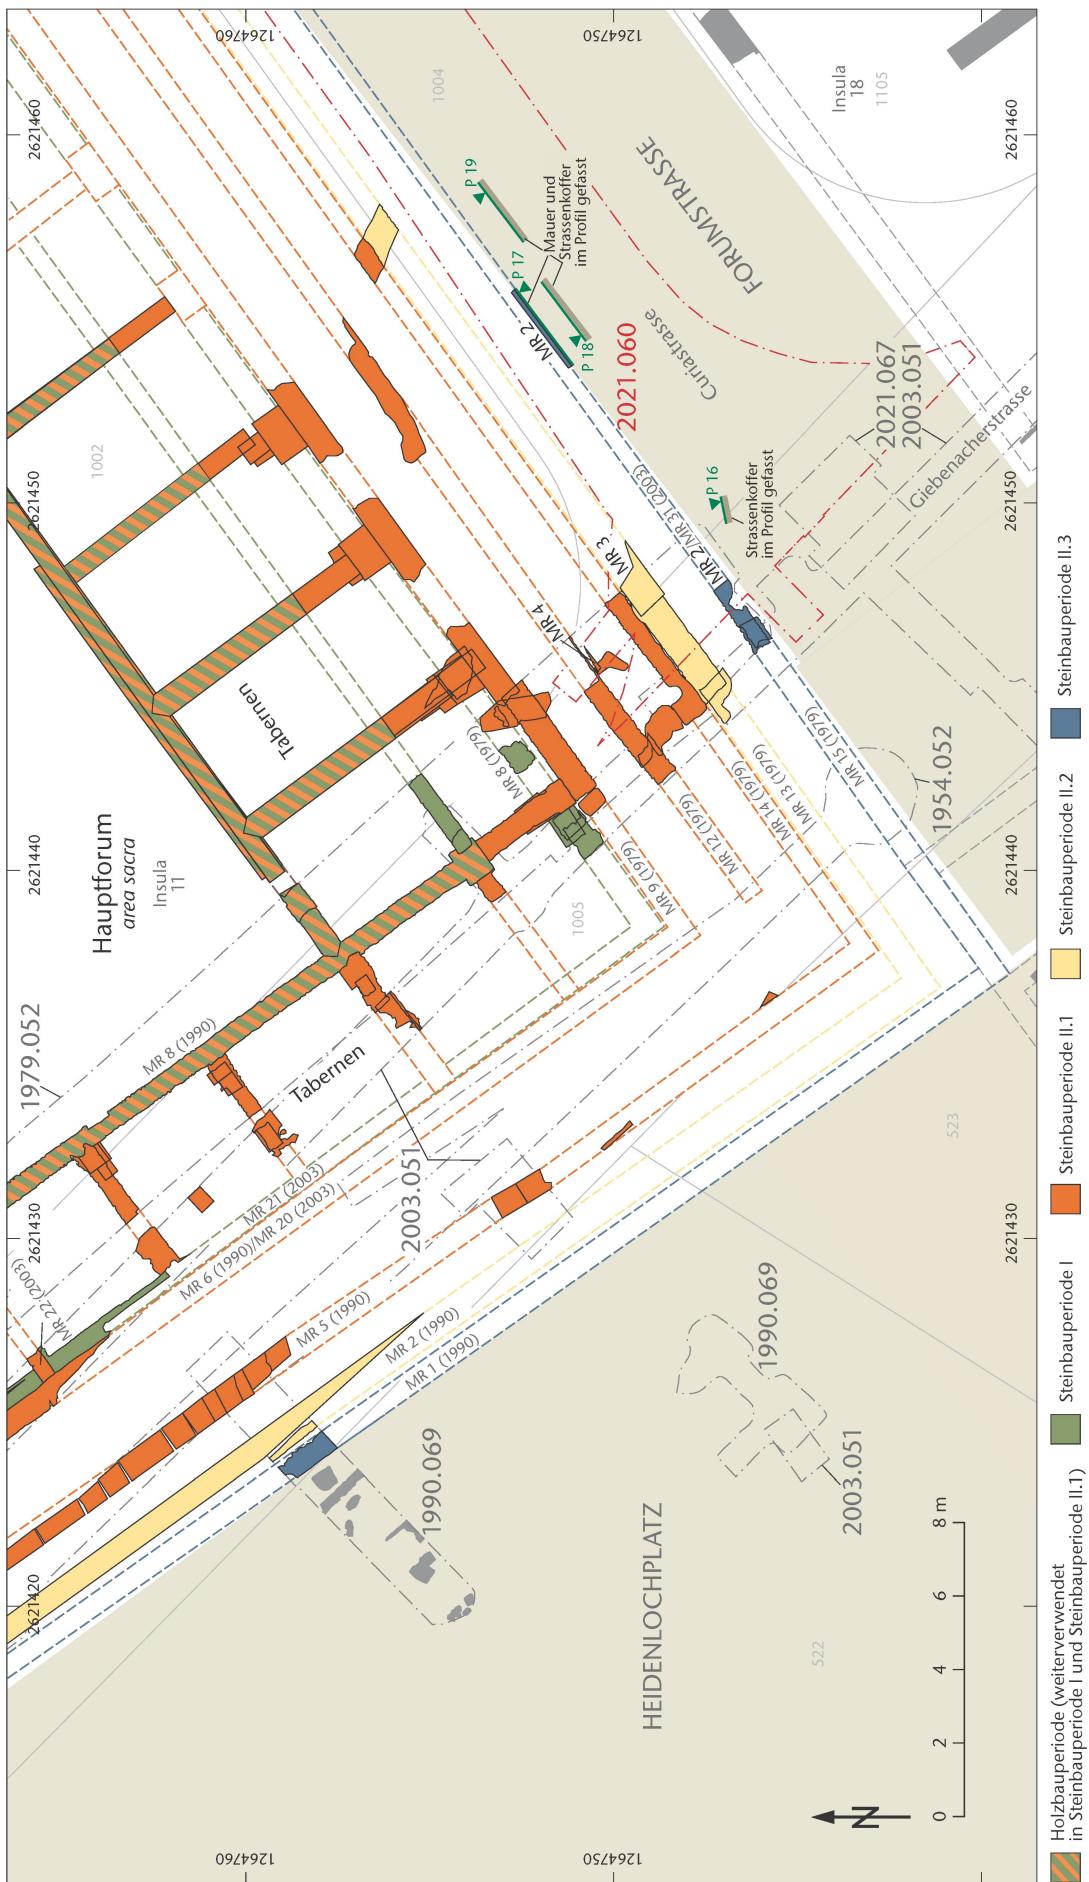
Abb. 29: Augst BL, Curiastrasse (Baubegleitung 2021.060). Detailplan. Südliche Ecke des Hauptforums mit Periodenzuteilung. M. 1:200.

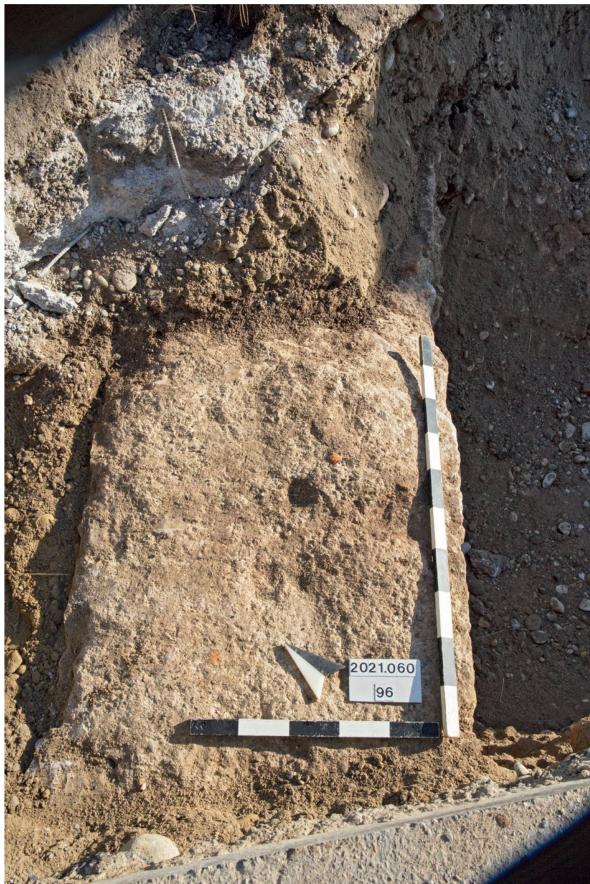
Abb. 30: Augst BL, Curiastrasse (Baubegleitung 2021.060). Blick von Nordwesten auf die massive Portikusmauer MR 3 der Südostfront des Hauptforums während der Steinbauperiode II.2.

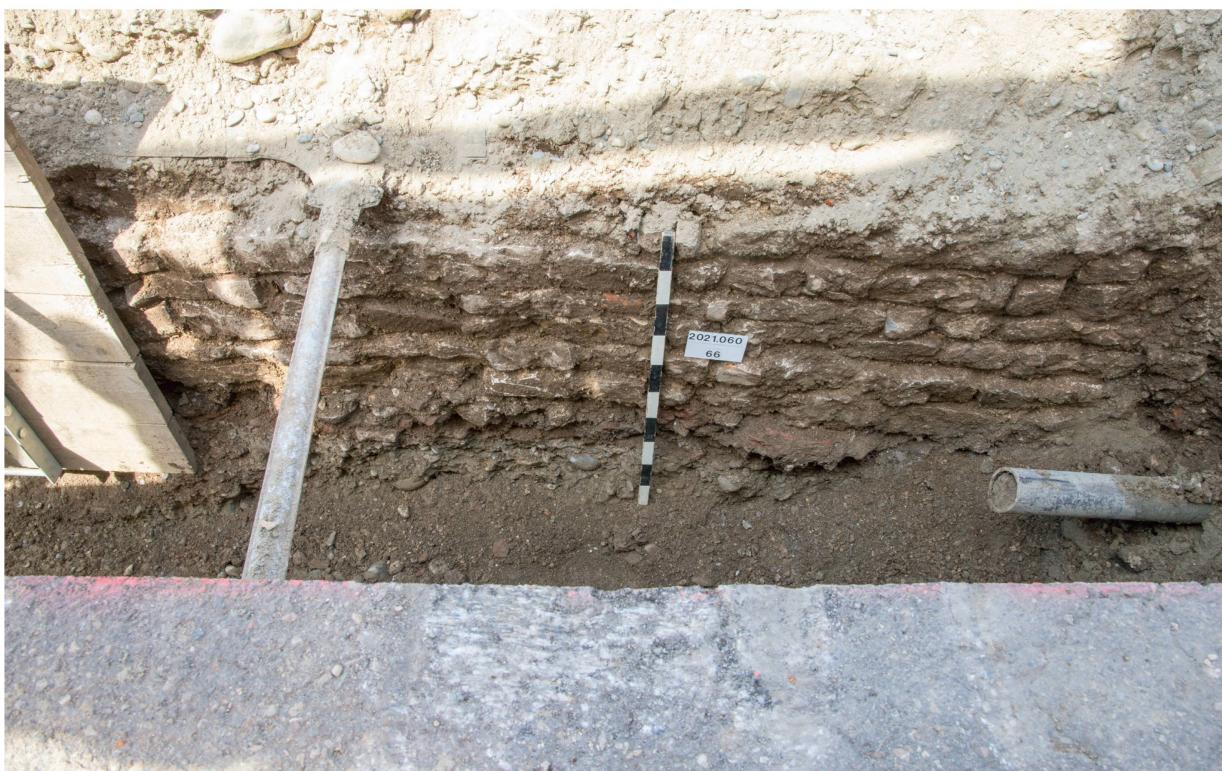
Abb. 31: Augst BL, Curiastrasse (Baubegleitung 2021.060). Südosthaupt der Portikusmauer MR 2 der Südostfront des Hauptforums während der Steinbauperiode II.3, die auf älteren Kofferungen der römischen Forumstrasse liegt.

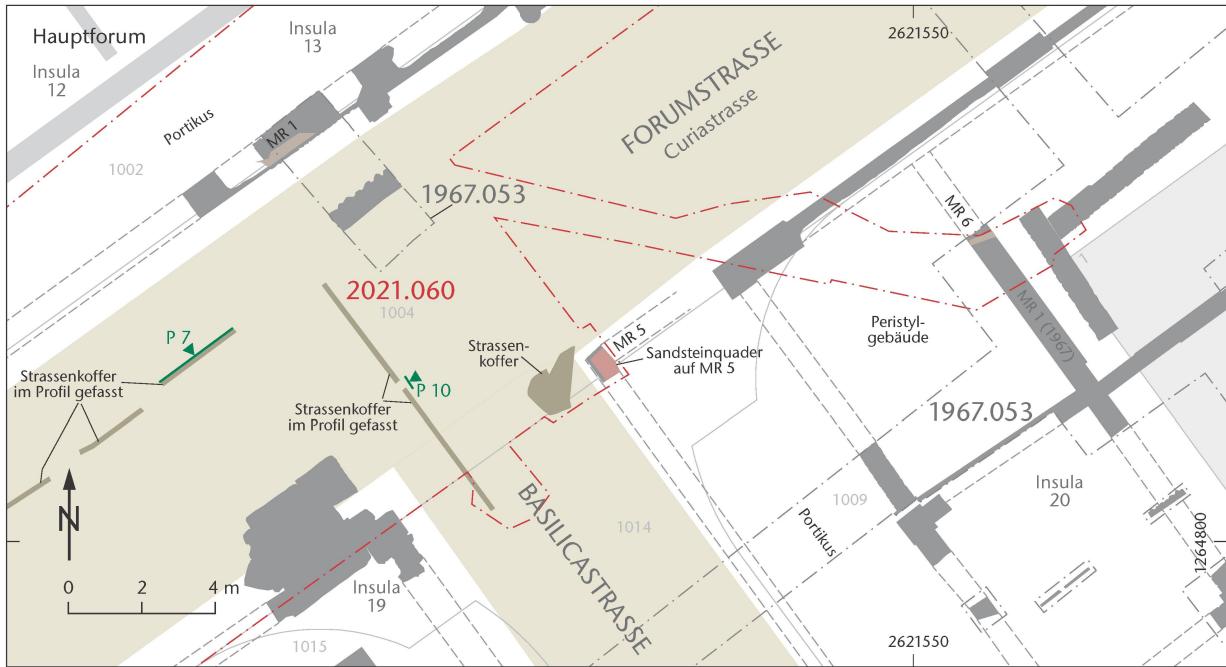
Abb. 32: Augst BL, Curiastrasse (Baubegleitung 2021.060). Detailplan der westlichen Ecke von Insula 20. M. 1:200.

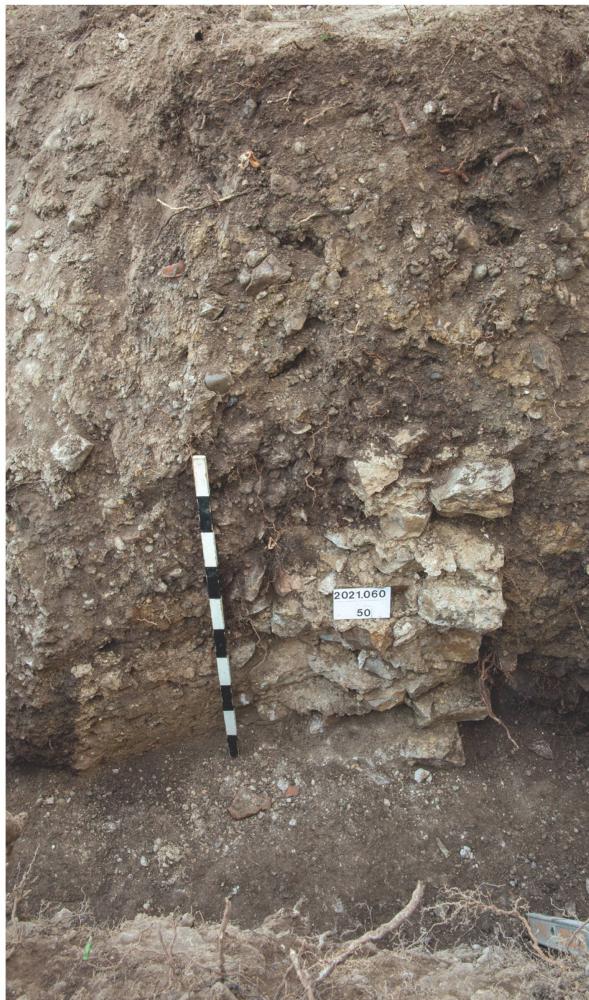
Abb. 33: Augst BL, Curiastrasse (Baubegleitung 2021.060). Blick von Südosten auf die vom Leitungsgraben durchbrochene Mauer MR 6.

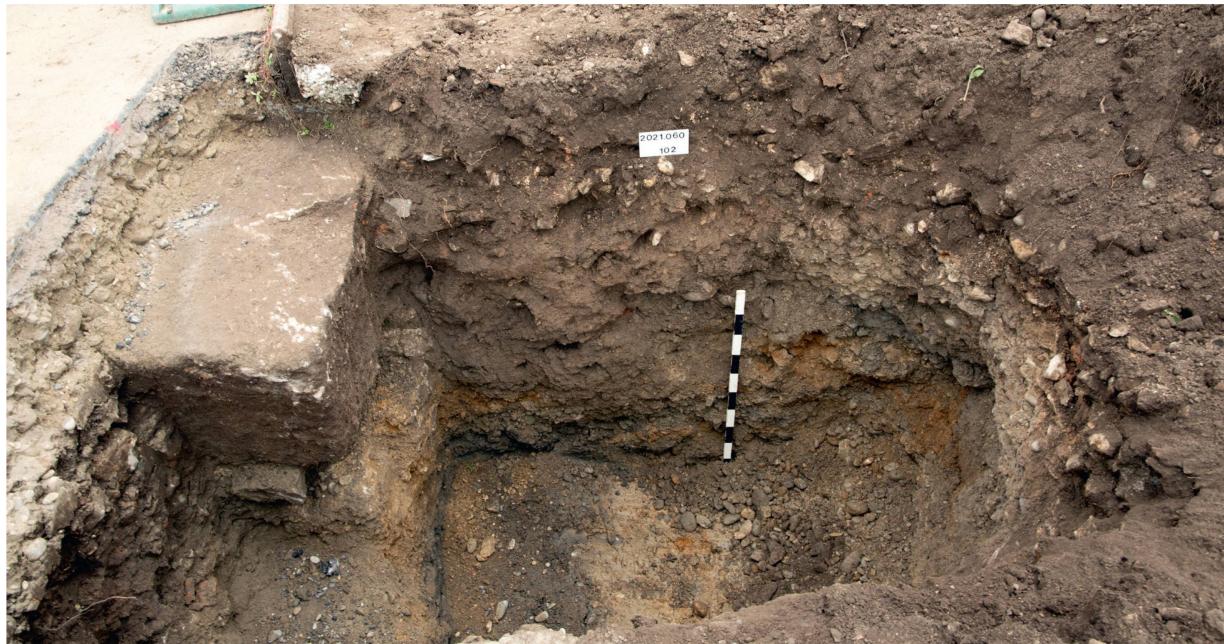
Abb. 34: Augst BL, Curiastrasse (Baubegleitung 2021.060). Blick von Südosten auf das mächtige Säulenpostament, das auf der Portikusecke MR 5 liegt. Darum herum sind teilweise noch die Kofferungen der Strassenkreuzung Forumstrasse/Basilicastrasse erhalten.

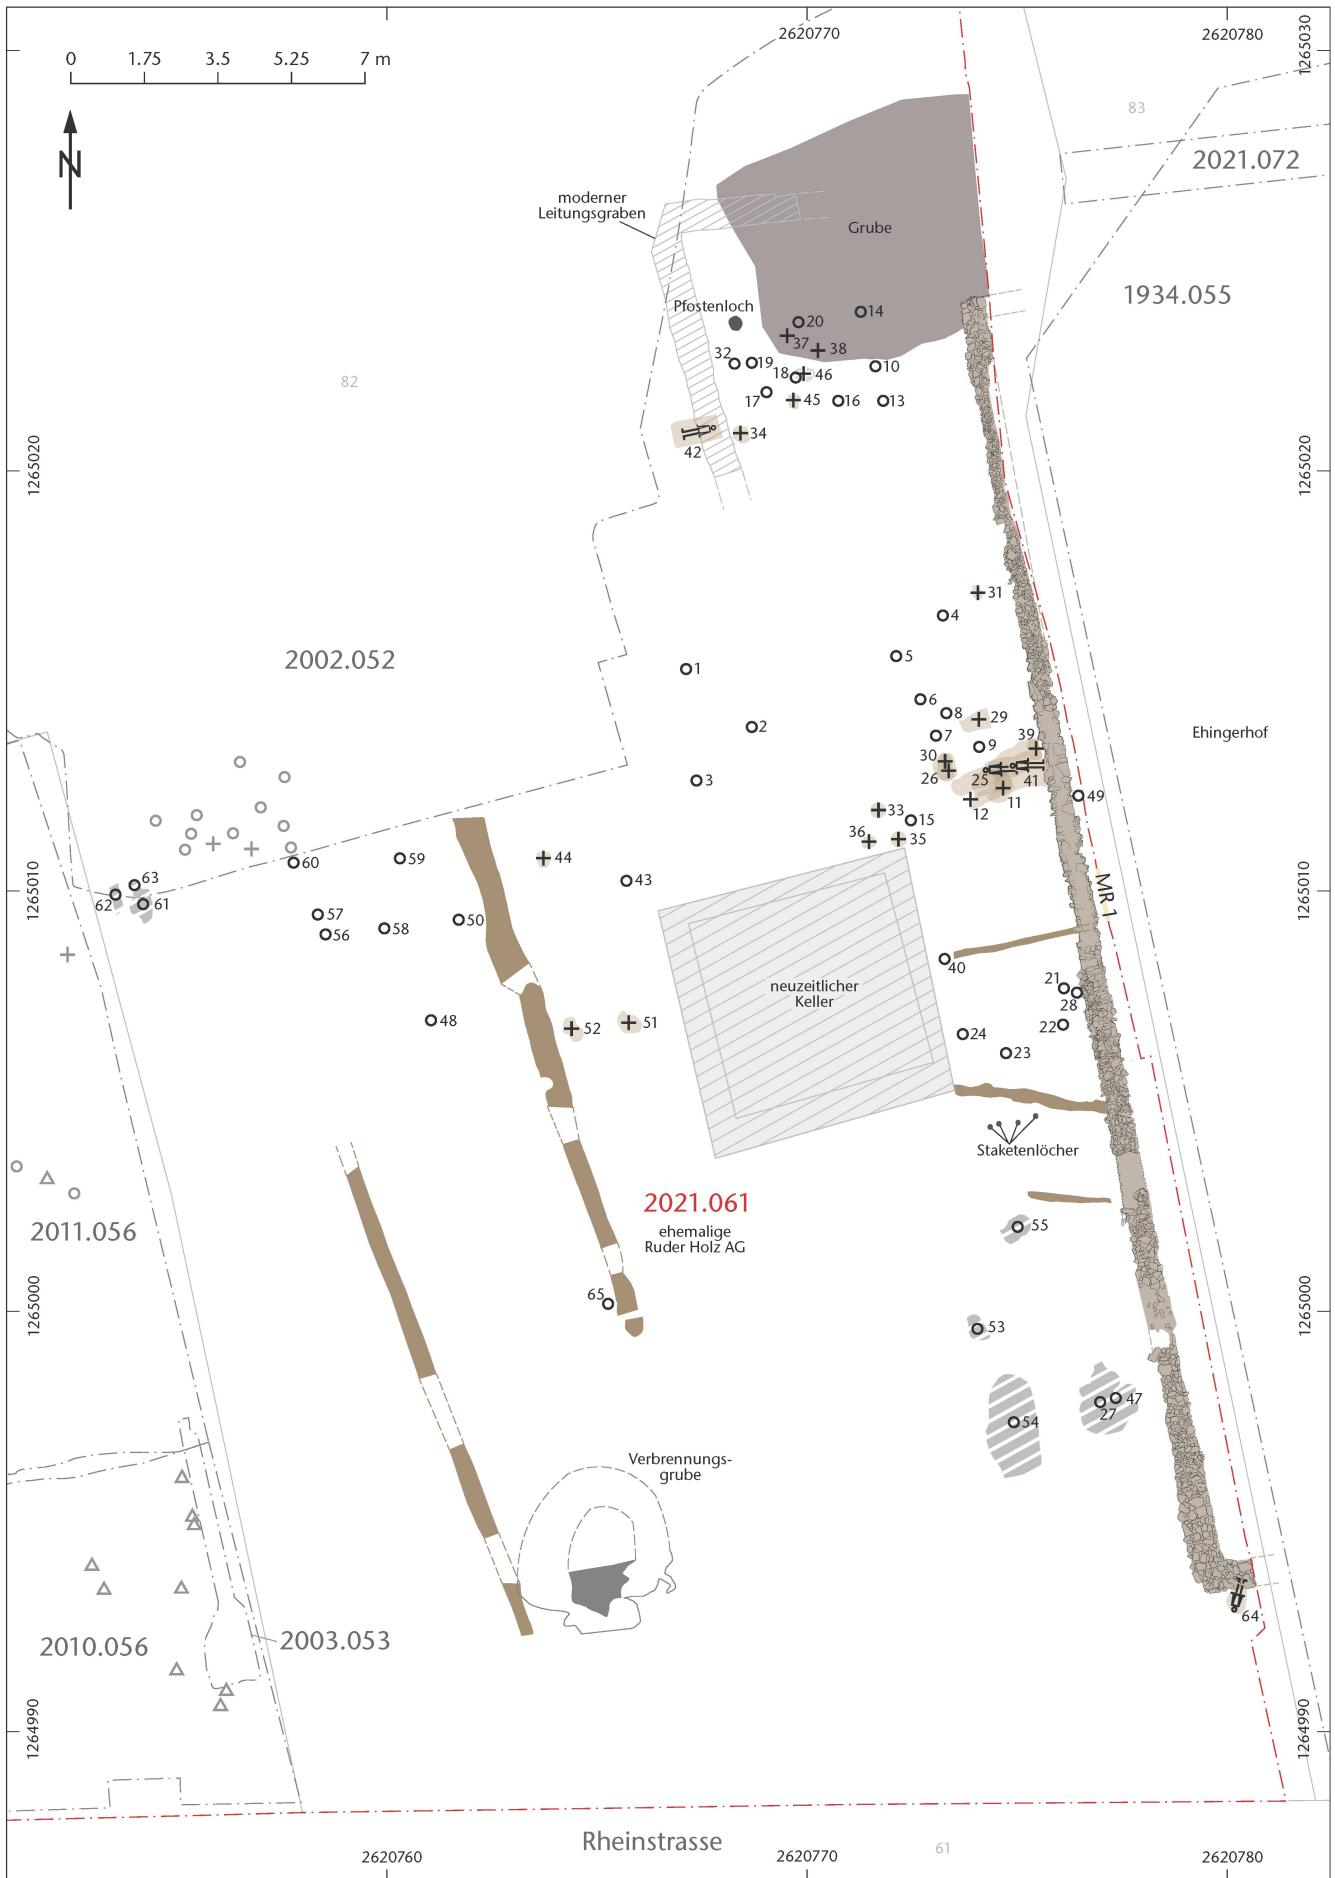
◀ Abb. 36: Augst BL, Ruder (Grabung 2021.061). Befundplan. M. 1:175.

Mehrfach erwähnt wurden bereits die Fundamente einer gut 31 m langen und an beiden Enden eine Mauerecke nach Osten aufweisenden Mauer MR 1, die am östlichen Grabungsrand gefasst werden konnten (Abb. 36; 46). Vom aufgehenden Mauerwerk hat sich nur noch im Süden eine letzte Lage im Profil erhalten, ansonsten sind lediglich die schräg gestellten Kalkbruchsteine des Fundaments erhalten geblieben. Vermutlich handelt es sich um eine Umfassungsmauer, die ein Areal im Bereich des heutigen Ehinger-

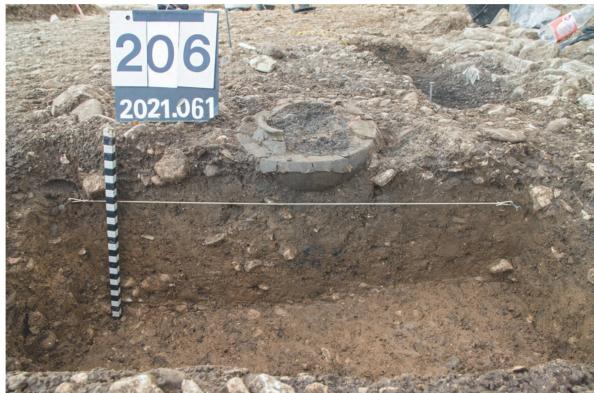
Abb. 37: Augst BL, Ruder (Grabung 2021.061). Brandschüttungsgrab mit Urne (Grab 22). Schmurrhöhe 269,70 m ü. M.

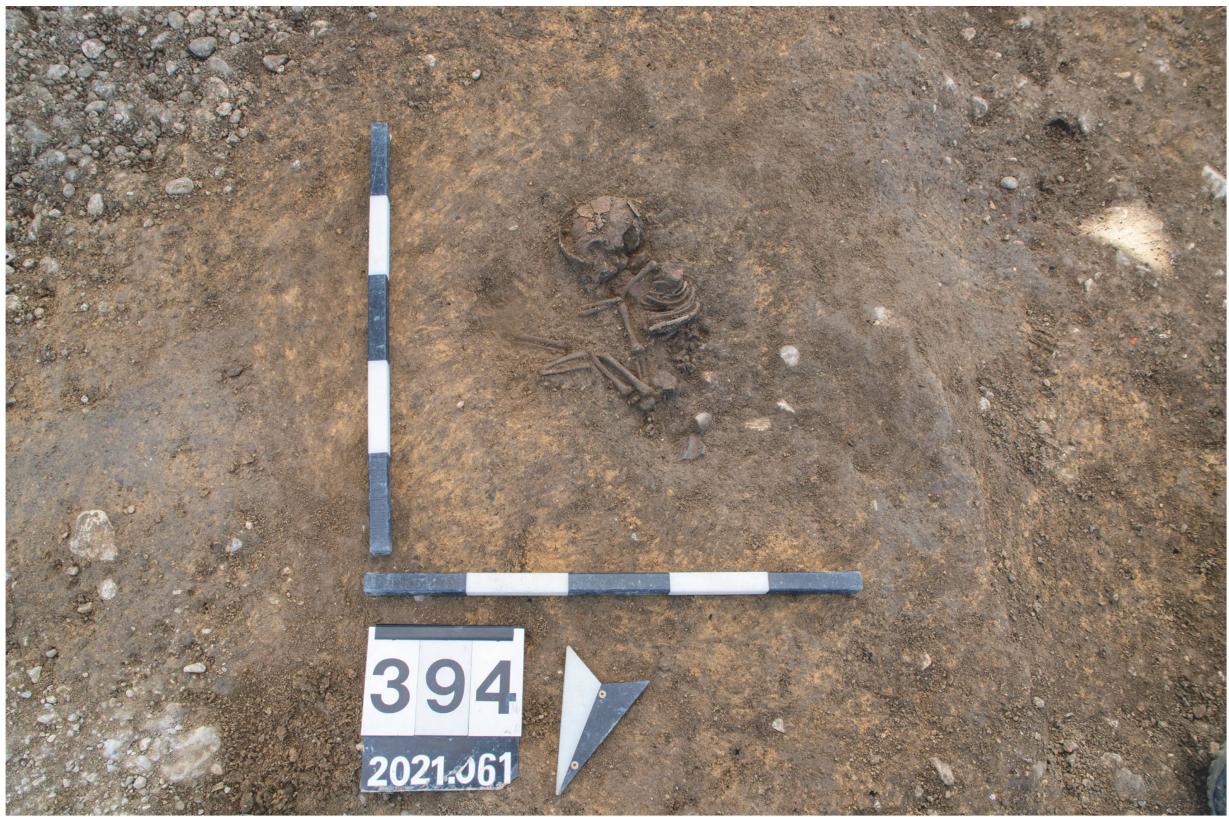
Abb. 38: Augst BL, Ruder (Grabung 2021.061). Bestattung eines Neonaten (Grab 51).

Bei den 18 Neonatenbestattungen handelt es sich um einfache Grablegungen. Nur in einem Grab konnte eine Münze als Beigabe festgestellt werden. Die restlichen Neonatenbestattungen sind gänzlich beigabenlos (Abb. 38). Die Neonaten scheinen alle in einfachen Grabgruben bestattet wor-

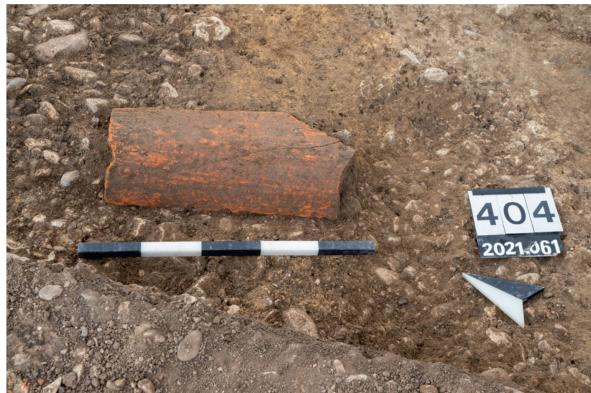
Abb. 39: Augst BL, Ruder (Grabung 2021.061). Imbrex als Grababdeckung einer Neonatenbestattung (Grab 52).

den zu sein, wobei sich diese im Befund nicht eindeutig fassen liessen. Nur in einem Fall (Grab 52) liess sich zudem ein Grabbehältnis in Form eines über den bestatteten Neonaten gelegten *imbrex* feststellen (Abb. 39). Auch wenn nicht ganz ausgeschlossen werden kann, dass zumindest zeitweise bestimmte Bereiche des untersuchten Areals Neugeborenen-Bestattungen vorbehalten waren, zeigt der hohe Anteil an Neonatengräbern (31% aller Gräber) schlaglichtartig die hohe Kindersterblichkeit in der Antike auf.

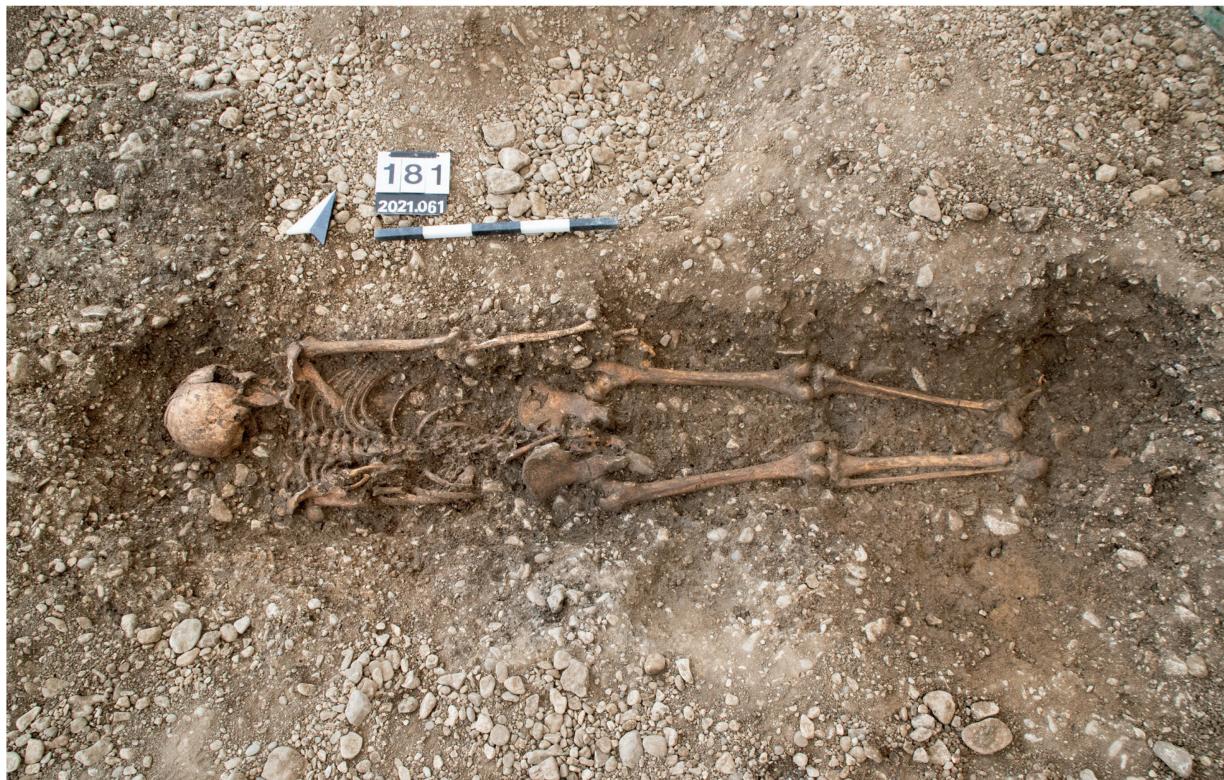
Abb. 40: Augst BL, Ruder (Grabung 2021.061). Körperbestattung eines ca. 30-jährigen Mannes in Bauchlage (Grab 25). Es gibt keine Hinweise auf einen Sarg oder ein Leichentuch.

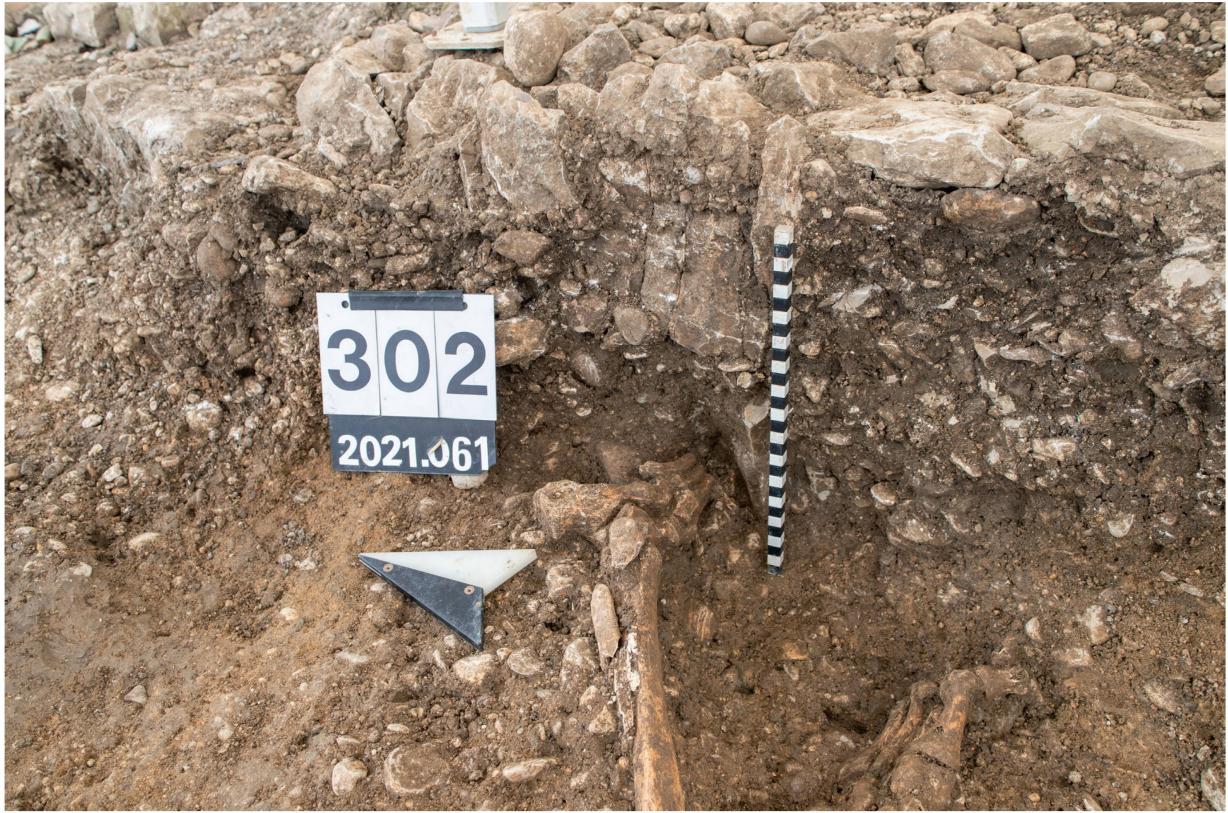
Abb. 41: Augst BL, Ruder (Grabung 2021.061). Die Zehen des linken Fusses der Körperbestattung Grab 41 stossen an das Fundament von Mauer MR 1.

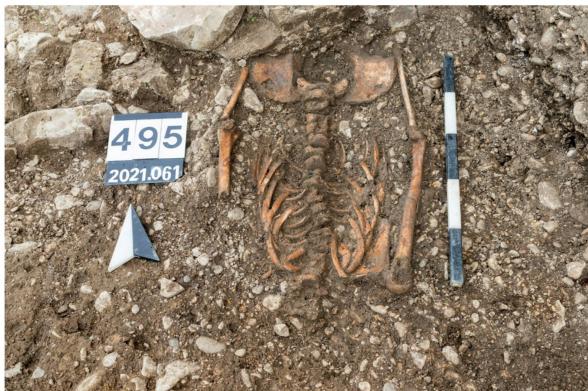
Abb. 42: Augst BL, Ruder (Grabung 2021.061). Die Körperbestattung Grab 64 wird von der Mauer MR 1 geschnitten, sodass lediglich noch der Thorax, der Beckengürtel und Teile der Arme erhalten sind.

Vom Toten aus Grab 64 sind lediglich noch der Thorax, der Beckengürtel und Teile der Arme erhalten; die Beine, der Kopf, die Hände sowie Teile des linken Oberarms fehlen. Während der untere Teil des Körpers bereits in der Antike von Mauer MR 1 geschnitten wurde, könnte der Rest der Bestattung durchaus auch nachantik gestört worden sein (Abb. 42).
