**Zeitschrift:** Jahresberichte aus Augst und Kaiseraugst

**Rubrik:** Ausgrabungen in Augst im Jahre 2021

# Ausgrabungen in Augst im Jahre 2021

Cédric Grezet

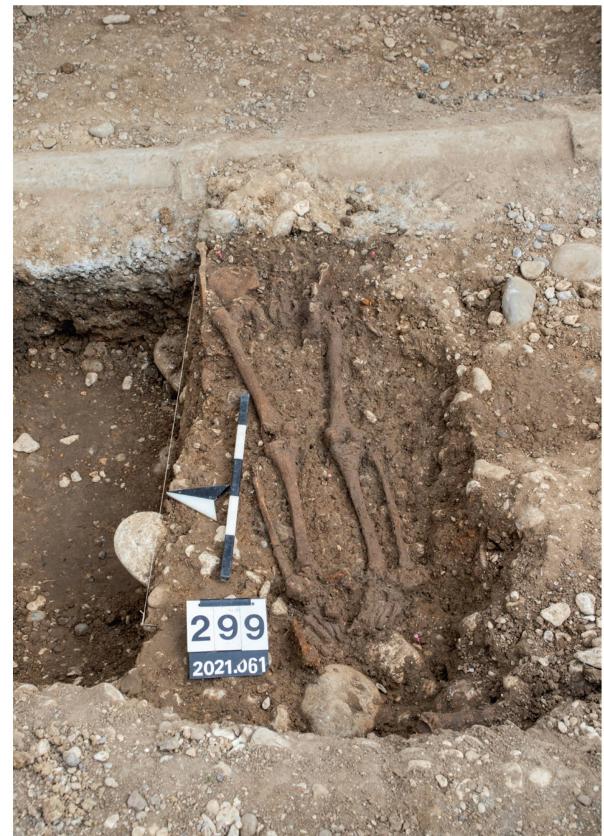
Abb. 43: Augst BL, Ruder (Grabung 2021.061). Von der Körperbestattung Grab 42 sind nur noch die Beine und Teile des Beckengürtels erhalten. Der Rest wurde beim Verlegen der Betonleitung (oberer Bildrand) unbeobachtet zerstört. Auch dieses Individuum wurde in Bauchlage bestattet.

Vom Individuum aus Grab 42 sind lediglich die Beine und Teile des Beckengürtels erhalten; der Rest wurde von einer modernen Betonleitung geschnitten (Abb. 43). Auf der gegenüberliegenden Seite der Leitung konnten keine wei-

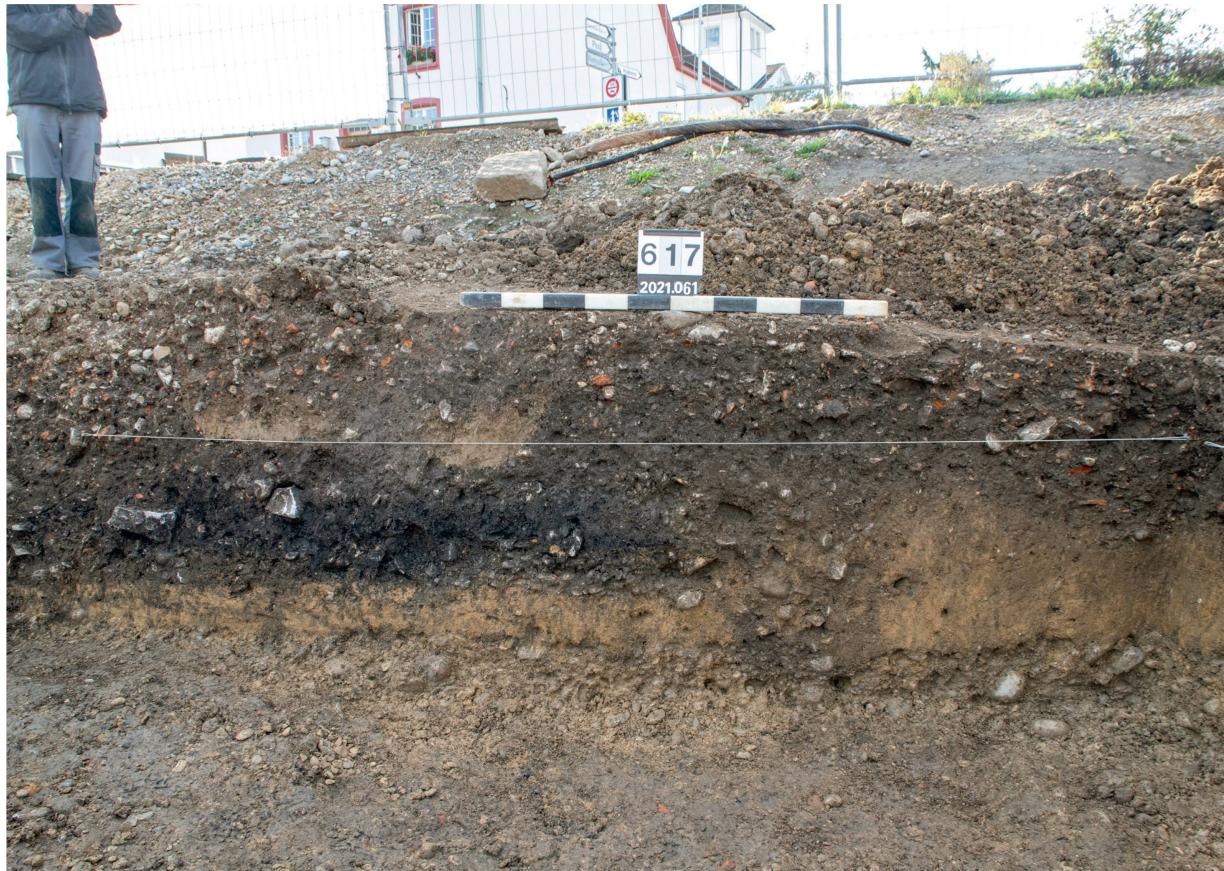
Abb. 44: Augst BL, Ruder (Grabung 2021.061). Die Verbrennungsgrube ist im Profil P 91 als stark holzkohlehaltige Schicht erkennbar. Schnurhöhe 269,80 m ü. M.

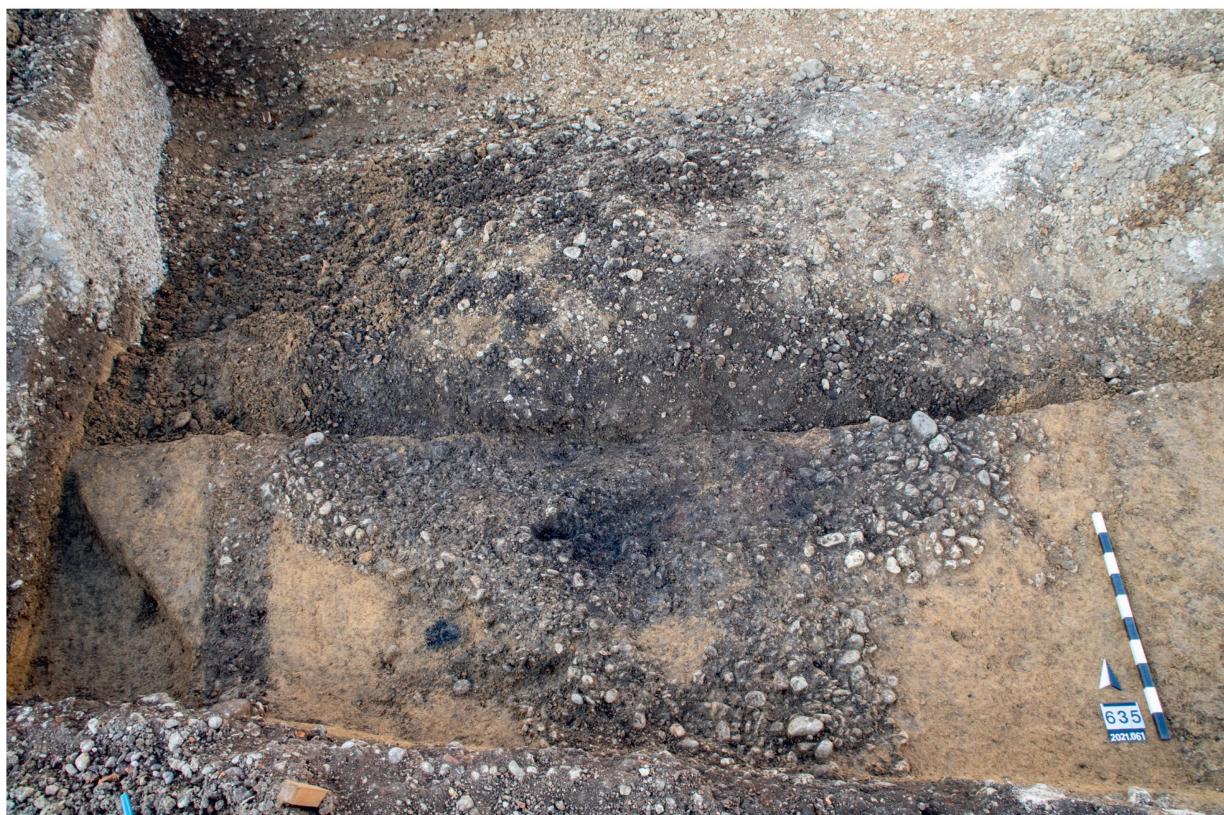
Abb. 45: Augst BL, Ruder (Grabung 2021.061). Die Verbrennungsgrube wurde von einer Kiesschicht begrenzt. In der stark holzkohlehaltigen Schicht konnten auch immer wieder brandgerötete Lehmpartien dokumentiert werden. Links von der Verbrennungsgrube verläuft ein schmales Nord-Süd-ausgerichtetes Gräbchen, dessen Funktion und Datierung unklar sind.

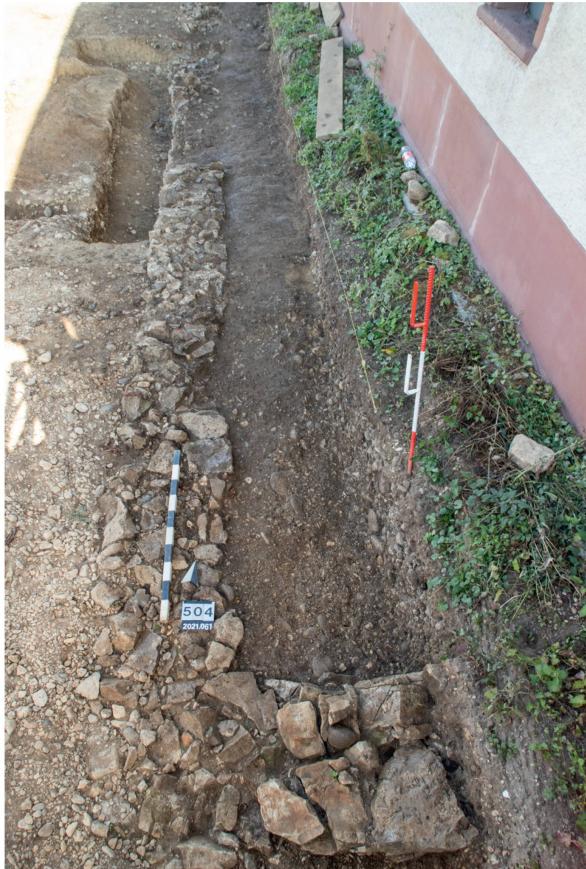
Abb. 46: Augst BL, Ruder (Grabung 2021.061). Aufsicht auf die Fundamente der Mauer MR 1 von Süden. Am rechten Bildrand ist eine Außenmauer des Ehingerhofs erkennbar (mit rot-weissem Verputz).

Mehrfach erwähnt wurden bereits die Fundamente einer gut 31 m langen und an beiden Enden eine Mauerecke nach Osten aufweisenden Mauer MR 1, die am östlichen Grabungsrand gefasst werden konnten (Abb. 36; 46). Vom aufgehenden Mauerwerk hat sich nur noch im Süden eine letzte Lage im Profil erhalten, ansonsten sind lediglich die schräg gestellten Kalkbruchsteine des Fundaments erhalten geblieben. Vermutlich handelt es sich um eine Umfassungsmauer, die ein Areal im Bereich des heutigen Ehinger-

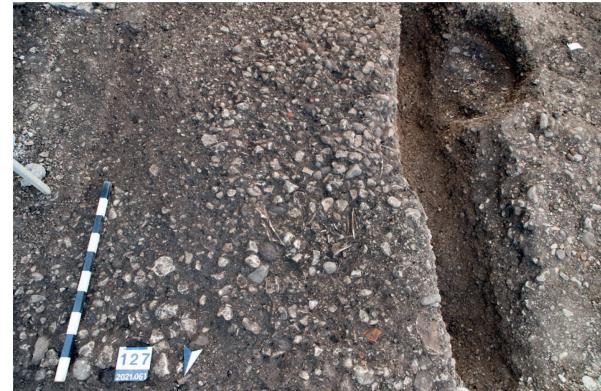
Abb. 47: Augst BL, Ruder (Grabung 2021.061). Aufsicht auf die grosse Grube am nördlichen Grabungsrand, links im Bild ein Schnitt durch die Struktur, links oben das Negativ von Grab 14 (siehe Abb. 48). In der Verfüllung der Grube lagen viel Kies und eine grosse Menge an Tierknochen.

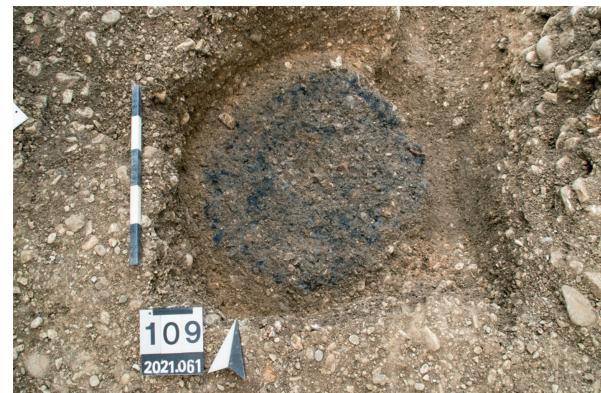
Abb. 48: Augst BL, Ruder (Grabung 2021.061). Aufsicht auf ein Brandgrubengrab (Grab 14), das in der Verfüllung der grossen Grube am nördlichen Grabungsrand entdeckt wurde.

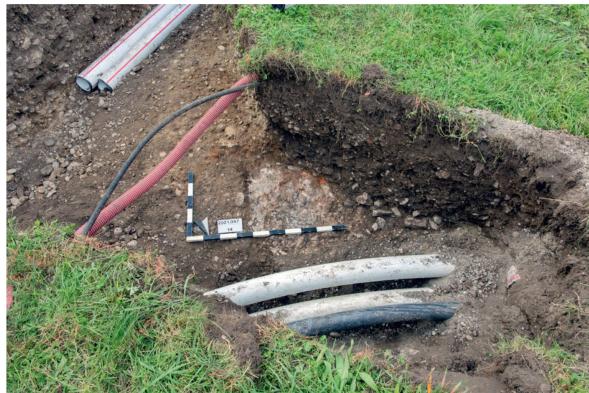
Abb. 60: Augst BL, Stromleitung Basilikaweg (Baubegleitung 2021.067). Blick von Norden auf einen Belag der Kreuzung Hohwartstrasse/Victoriastrasse inmitten von Störungen von Leitungstränen.

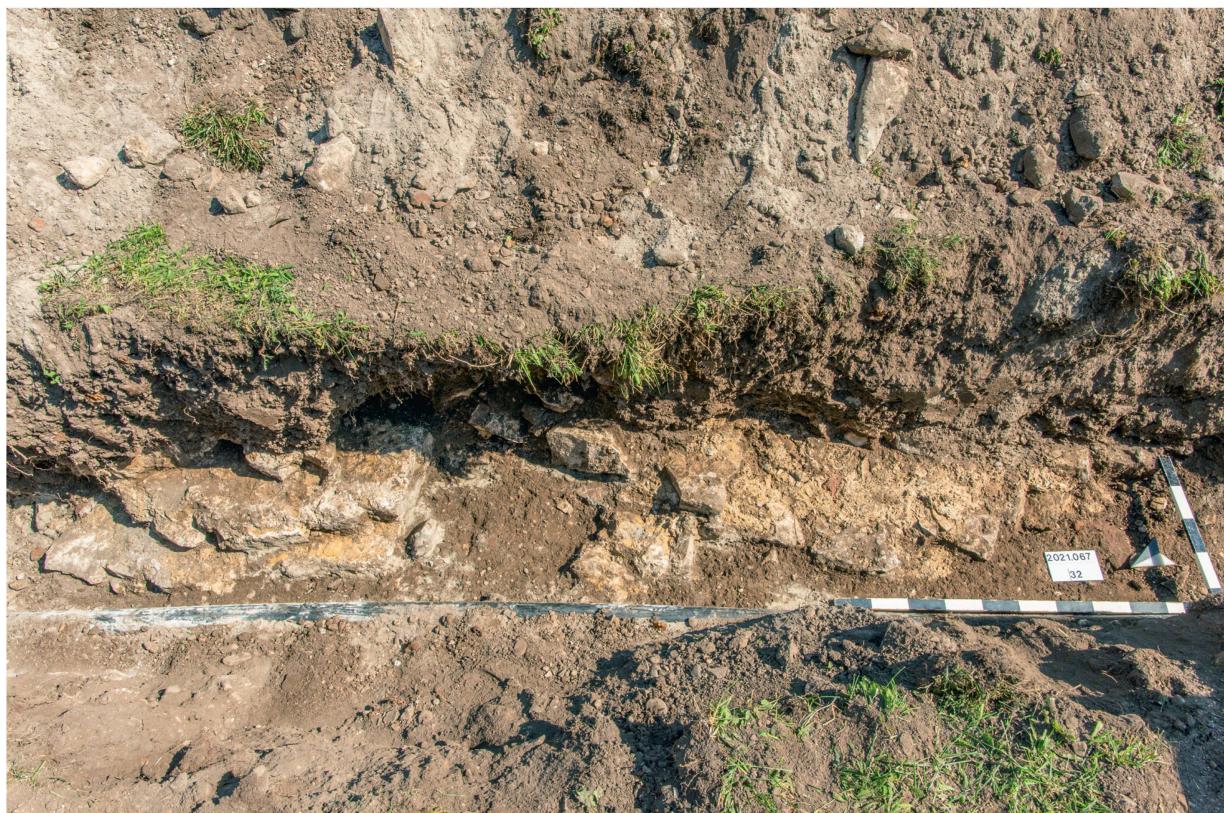
Abb. 61: Augst BL, Stromleitung Basilikaweg (Baubegleitung 2021.067). Blick von Nordwesten auf die Portikusmauern des Hauptforums, Mauern MR 2 (links) und MR 3 (rechts).

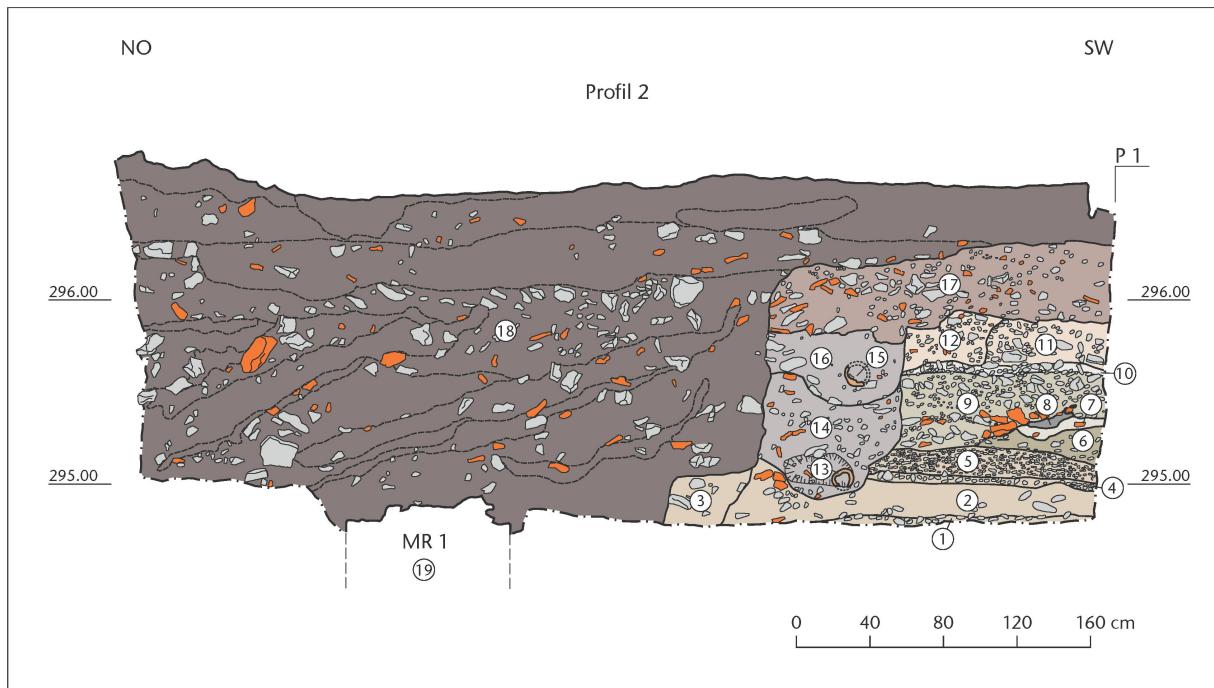
Abb. 65: Augst BL, Parkplatz Minervastrasse 1 (Baubegleitung 2021.070). Umzeichnung des Südostprofils P 2. M. 1:40.

| 1 | Strassenbelag aus Grobkies, kleinen Flusssteinen und grauem Sand, korreliert mit Abb. 66,1 | 12 | beiger Feinsand mit viel Fein- bis Grobkies, etwas kleiner Ziegelbruch und Holzkohlestückchen |
| 3 | grauer Mittelsand, Holzkohleflitterchen, Ziegelschrot und Grobkies | 14 | Verfüllung des älteren Teuchelleitungsgrabens aus grauem Feinsand mit viel Kies, wenig Holzkohlestückchen und kleinem Ziegelbruch |
| 5 | rötlichbeiges Sand-Kies-Gemisch mit wenig Ziegelschrot | 16 | Verfüllung des jüngeren Teuchelleitungsgrabens aus grauen und beigen Feinsanden mit wenig Kies, Holzkohlestückchen, kleinen Kalkmörtelklümppchen und kleinem Ziegelbruch, etwas Ziegelschrot |
| 6 | heterogenes kiesig-sandiges Material mit kleinem Ziegelbruch und Holzkohle | 17 | dunkelbrauner Feinsand mit viel Kies, Grus, Ziegelbruch, einige Kalkbruch- und Flussteine |
| 8 | grauschwarzer Sand mit viel Holzkohle und Ziegelbruch | 19 | Profil der in der Verfüllung der Altgrabung verbliebenen Mauerkrone der Portikusmauer MR 1. |

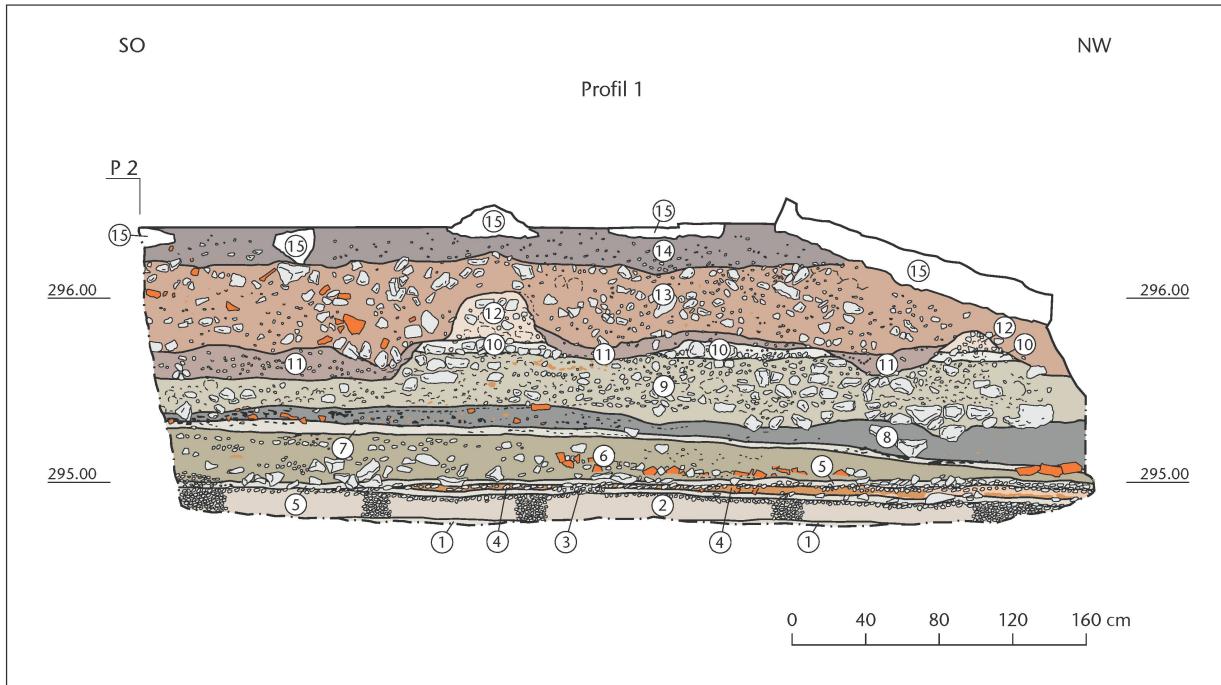
Abb. 66: Augst BL, Parkplatz Minervastrasse 1 (Baubegleitung 2021.070). Umzeichnung des Südwestprofils P 1. M. 1:40.

- 4 sehr viel Ziegelbruch, etwas kleine Kalkbruch- und Flusssteine. Reparatur des Strassenbelags 3
- 5 Strassenbelag aus Grobkies, kleinen Flusssteinen und grauem Sand, korreliert mit Abb. 65,4

- 6 beiger Sand mit vielen kleinen bis grossen Kalkbruch- und Flusssteinen, stellenweise viel Ziegelbruch, heterogene Aufschüttung
- 7 beiger mörteliger Sand eines Strassenbelags, korreliert mit Abb. 65,7

- 8 grauschwarzer Sand mit viel Holzkohlestückchen und Ziegelbruch, einige Stücke verziegelten Lehms. Einplanierter Brandschutt
- 9 heterogener beige-grauer Sand mit viel versintertem Kies und Flusssteinen. Strassenkoffer von 10

- 10 dünnes Band von Grobkies und kleinen Flusssteinen, vermutlich Strassenbelag, könnte mit Abb. 65,10 korrelieren
- 11 braunbeiger Sand mit viel Fein- bis Grobkies, etwas kleine Kalkbruch- und Flusssteine

- 12 mit Kalk versinterter Kies und Flusssteine, vermutlich Reste eines weiteren Strassenkoffers
- 13 dunkelbrauner Feinsand mit viel Kies, Grus, Ziegelbruch, einige Kalkbruch- und Flusssteine

- 14 dunkelbraunes humoses Material mit einem kleinem Ziegelbruch, Ziegelschrot und kleinen Kalkbruchsteinen
- 15 Reste des betonierten Stellriemens.

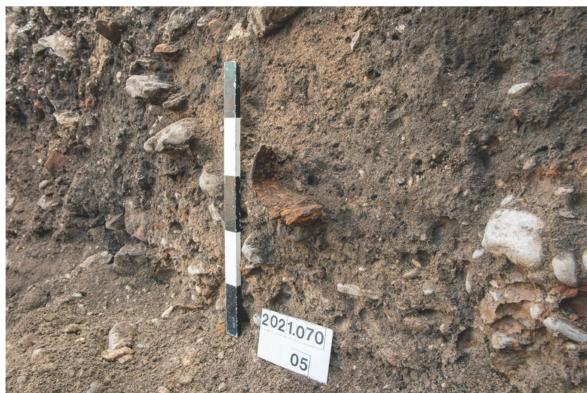
Abb. 67: Augst BL, Parkplatz Minervastrasse 1 (Baubegleitung 2021.070). Detailaufnahme des durch den eisernen Teuchelring mineralisiert erhaltenen Leitungsfragments der jüngeren Teuchelleitung in Profil P 2. Blick von Westen.

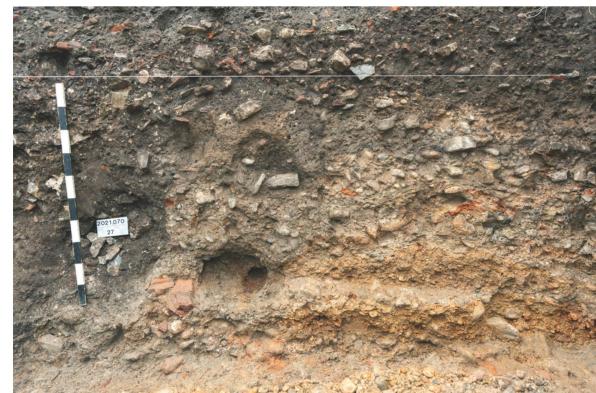
Abb. 68: Augst BL, Parkplatz Minervastrasse 1 (Baubegleitung 2021.070). Blick von Nordwesten auf den intakten Bereich des Südostprofils P 2 mit den Strassenschichten und den zwei Teuchelleitungsgräben. Die ältere, untere Leitung ist als Hohlraum mit sehr fragiler Holzwandung noch zu erkennen; das Fragment der oberen, jüngeren Leitung wurde bereits vom Restaurierungsteam geborgen. Der plattige Kalkstein, der an der Stelle der Leitung im Profil verblieben ist, diente als Unterlage für die Leitung.

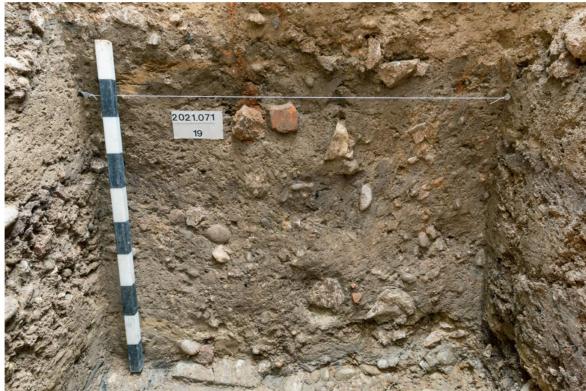
Abb. 72: Augst BL, Sondierungen Sichelenstrasse 13 (Vorgang 2021.071). Feld 1. Westprofil P 2 mit den holzbauzeitlichen Schichten. Schnurhöhe 281,00 m ü. M.

Die grösste Befunddichte lieferte Feld 1 mit bis zu fünf Bauzuständen; im unteren Bereich wohl mit zwei bis drei Holzbauphasen (Abb. 72). Ein Sandstein im Westprofil P 2 auf dem anstehenden Kies könnte als ein erstes Balkenlager interpretiert werden. Dies muss aber hypothetisch bleiben, da keine dazugehörigen Böden erhalten waren. Zudem wurde im Ostprofil P 4 nicht ganz bis auf den anstehenden Boden hinunter gegraben. Gesicherter ist ein Balkengraben (MR 6) wenig höher und leicht nach Norden versetzt, zu dem im Süden ein Lehmostrich und im Norden ein feiner Kiesboden gehören<sup>75</sup>. Darauf wurde ca. 0,50–0,60 m aufgeplaniert. Im Ostprofil P 4 war im Fundamentbereich der späteren Nord-Süd orientierten Mauer MR 2 eine Steinkonzentration vorhanden, die nach Westen reichte (Abb. 73); es könnte sich dabei um ein Balkenlager (MR 5) handeln. Im gegenüberliegenden Profil P 2 könnte eine etwas dunklere, rundliche Verfärbung ein letzter Rest des dazugehörigen

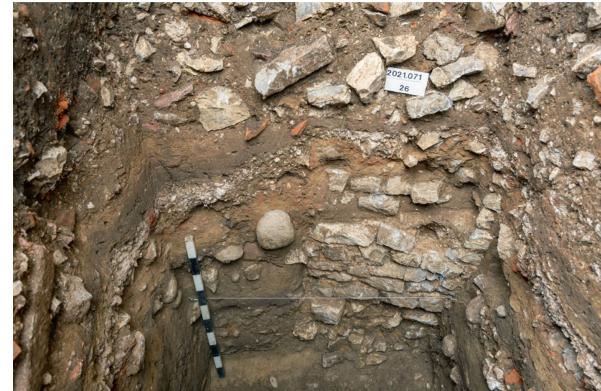
Abb. 73: Augst BL, Sondierungen Sichelenstrasse 13 (Vorgang 2021.071). Feld 1. Ostprofil P 4: Aus dem Fundament von Mauer MR 2 unten rechts ragt der letzte Rest des nach Westen gerichteten möglichen Balkenlagers MR 5 heraus. Schön zu sehen ist, wie sich der später über den Resten von Mauer MR 2 eingebrachte Mörtelboden im Bereich neben der Mauer gesetzt hat. Schnurhöhe 281,00 m ü. M.

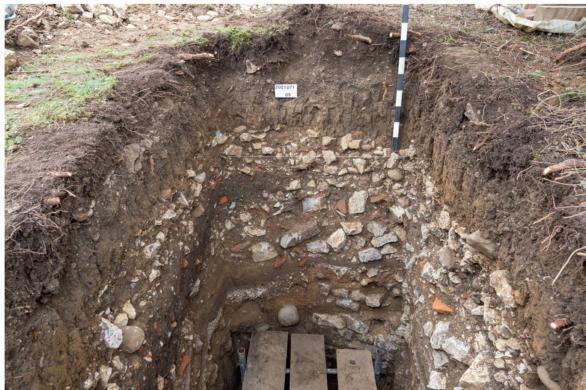
Abb. 74: Augst BL, Sondierungen Sichelenstrasse 13 (Vorgang 2021.071). Feld 1. Oberer Bereich von Ostprofil P 4: Hier ist gut sichtbar, wie der Mörtelgussboden abseits von der älteren Mauer MR 2 (rechts im Bild) absinkt. Die Schuttschichten darüber sind von einer dunklen Grubenverfüllung (links im Bild) getrennt. Schnurhöhe 281,00 m ü. M.

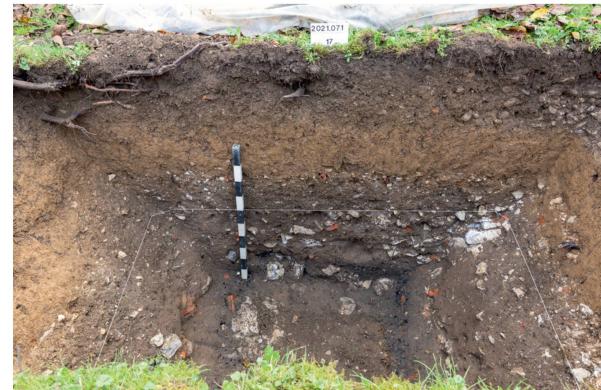
Abb. 75: Augst BL, Sondierungen Sichelenstrasse 13 (Vorgang 2021.071). Feld 3: Blick auf die Fläche und das Südprofil P 13 mit dem eindeutigen Brandhorizont an der Unterkante der Sondierung. Schnurhöhe 282,60 m ü. M.

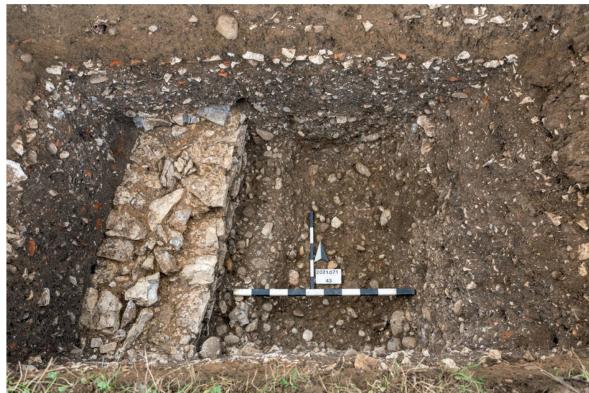
Abb. 76: Augst BL, Sondierungen Sichenenstrasse 13 (Vorgang 2021.071). Feld 4: Blick von Süden auf Mauer MR 1 und die kieshaltigen Schichten einer nicht definierbaren Bodenfestigung.

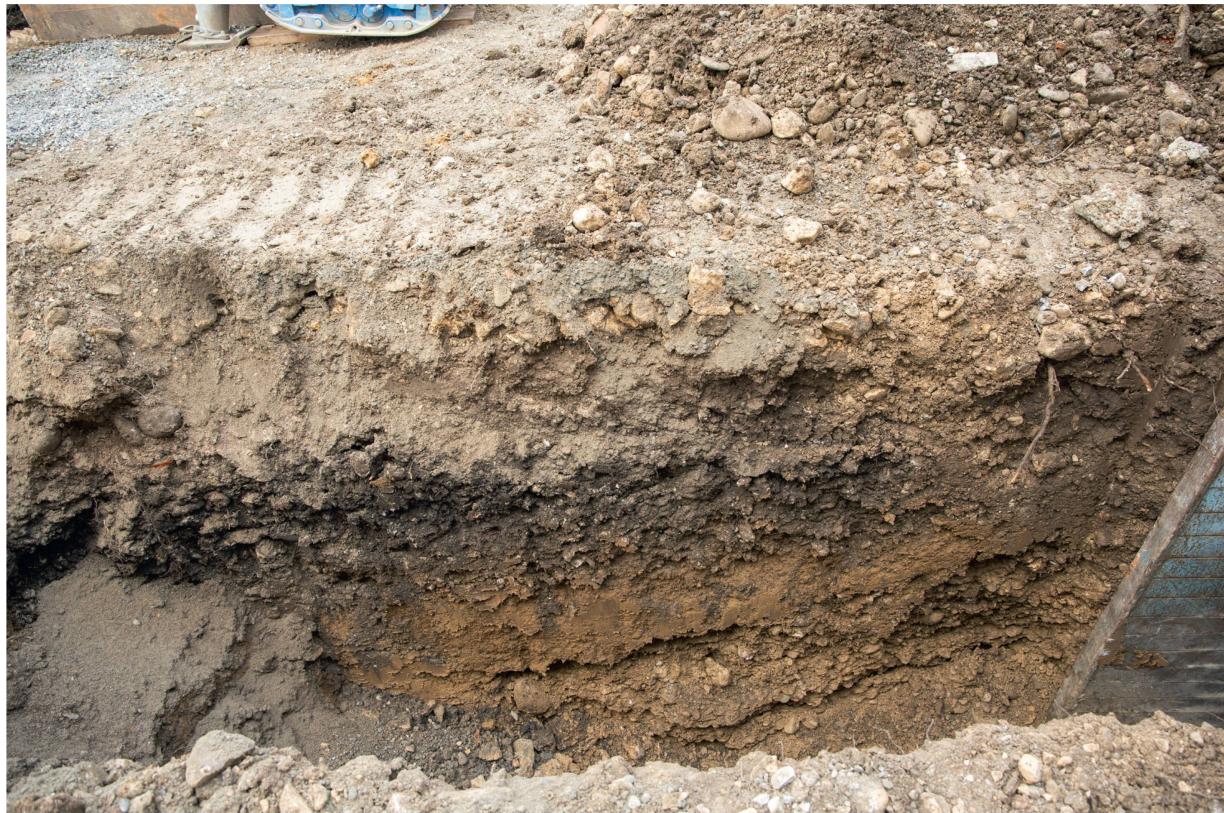
Abb. 78: Augst BL, Kanalisation Ehingerhof (Baubegleitung 2021.072). Blick von Süden auf die Wandung des Leitungsgrabens mit dem Übergang vom modern gestörten Bereich, rechts im Bild, zur Dark-Earth-ähnlichen Schicht, links im Bild.

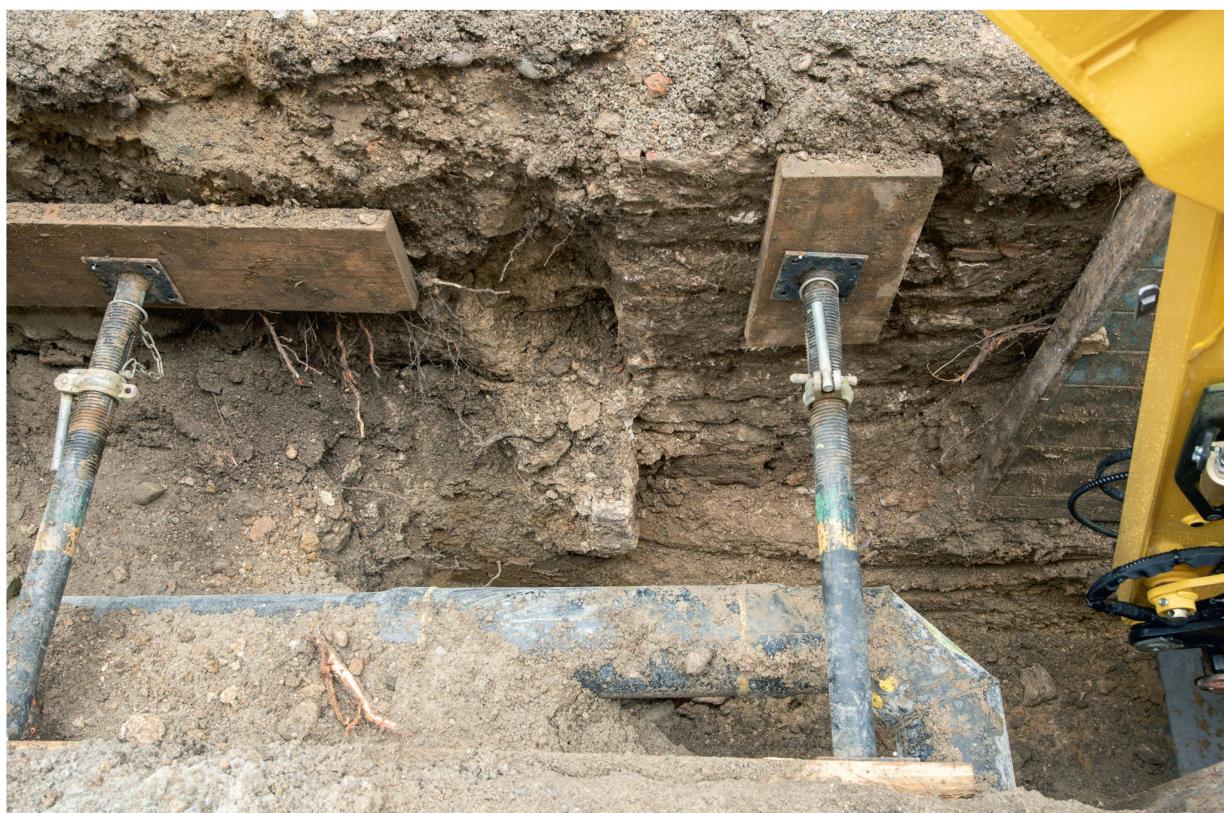
Abb. 79: Augst BL, Kanalisation Ehingerhof (Baubegleitung 2021.072). Blick von Norden auf die nachrömische Ecksituation MR 2/MR 3.
