Zeitschrift: Jahresberichte aus Augst und Kaiseraugst

Rubrik: Ausgrabungen in Augst im Jahre 2021

Ausgrabungen in Augst im Jahre 2021

Cédric Grezet

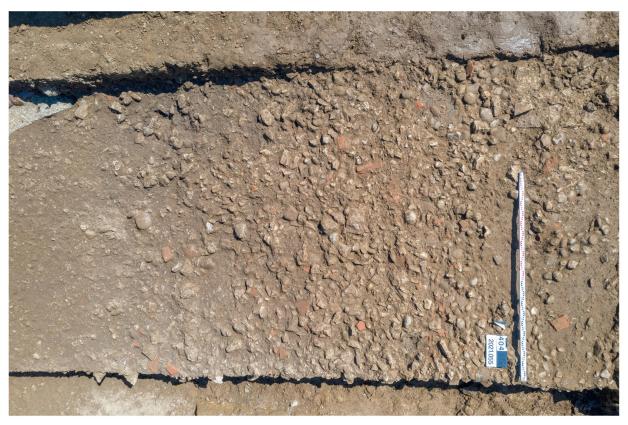
Abb. 12: Augst BL, Abbruch Rheinlust (Baubegleitung 2021.053) und Rheinlust (Grabung 2021.055). Aufsicht auf einen Ausschnitt der bis zu einem halben Meter mächtigen Schuttschicht, die die Grabbefunde abdeckt.

Im Bereich der Terrassenkante westlich des ehemaligen Gasthauses Rheinlust stiessen wir auf eine bis zu einem halben Meter mächtige Schuttschicht, die nach Ausweis des Fundmaterials frühestens gegen Ende des 2. oder im Verlauf des 3. Jahrhunderts entstanden sein dürfte (Abb. 12). Offenbar wurden die Grabmonumente auf der Suche nach wiederverwendbarem Material ausgeraubt und nicht rezyklierbares Material wurde an Ort und Stelle belassen. Aufgrund des

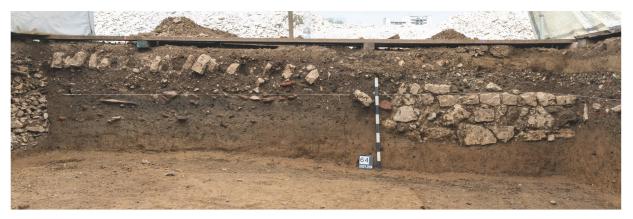
Abb. 20: Augst BL, Sammlungszentrum TP2 (Baubegleitung 2021.059). Blick auf das Nordprofil P 4. Rechts im Bild die bis ins Fundament vermörtelte Mauer MR 3. Links davon schräg stehende Steine der umgelegten Mauer MR 2. Schnurhöhe 297,20 m ü. M.

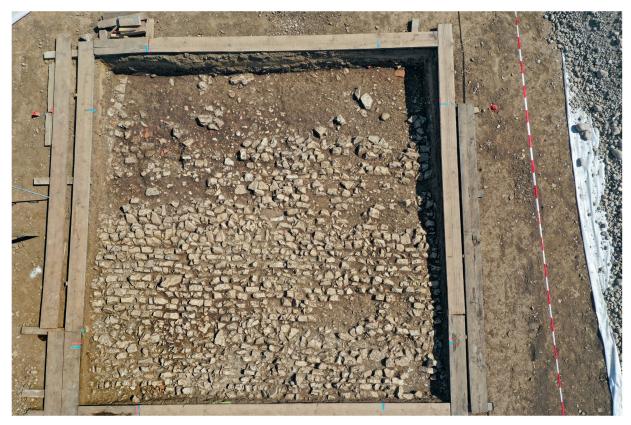
Abb. 24: Augst BL, Sammlungszentrum TP2 (Baubegleitung 2021.059). Aufsicht auf die umgelegte Mauer MR 2. Die einzelnen Mauerlagen sind gut erkennbar. In der oberen linken Ecke zeichnet sich Mauer MR 3 ab. Norden ist links.

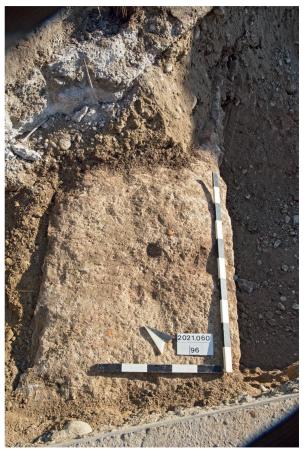
Abb. 30: Augst BL, Curiastrasse (Baubegleitung 2021.060). Blick von Nordwesten auf die massive Portikusmauer MR 3 der Südostfront des Hauptforums während der Steinbauperiode II.2.

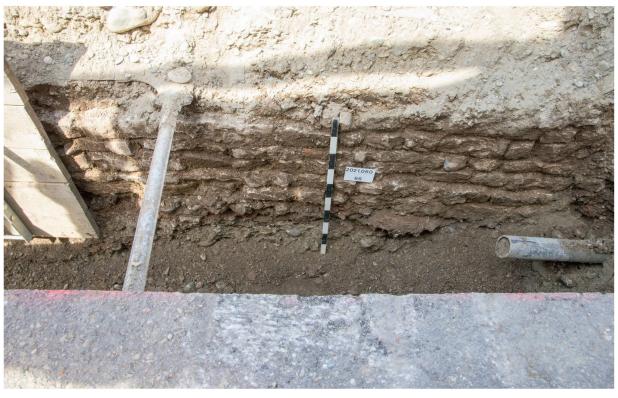
Abb. 31: Augst BL, Curiastrasse (Baubegleitung 2021.060). Südosthaupt der Portikusmauer MR 2 der Südostfront des Hauptforums während der Steinbauperiode II.3, die auf älteren Kofferungen der römischen Forumstrasse liegt.

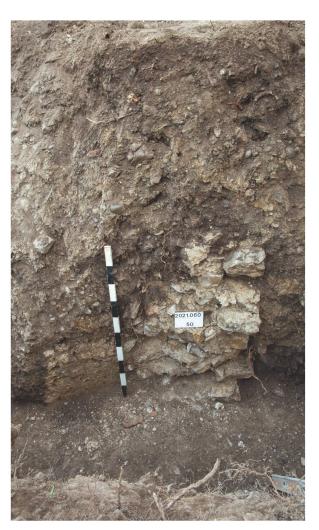
Abb. 33: Augst BL, Curiastrasse (Baubegleitung 2021.060). Blick von Südosten auf die vom Leitungsgraben durchbrochene Mauer MR 6.

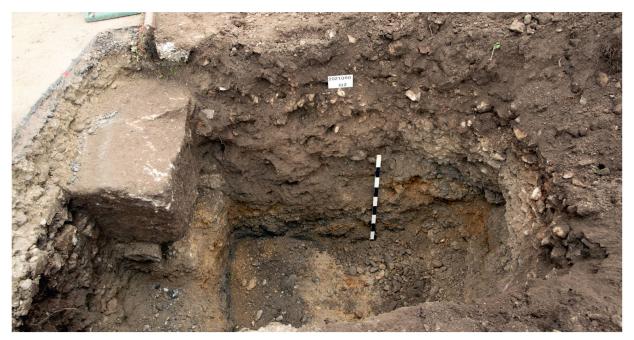
Abb. 34: Augst BL, Curiastrasse (Baubegleitung 2021.060). Blick von Südosten auf das mächtige Säulenpostament, das auf der Portikusecke MR 5 liegt. Darum herum sind teilweise noch die Kofferungen der Strassenkreuzung Forumstrasse/Basilicastrasse erhalten.

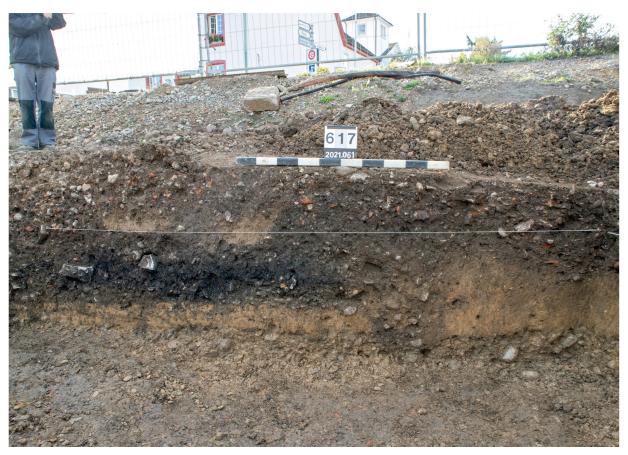
$Abb.\ 44: Augst\ BL, Ruder\ (Grabung\ 2021.061).\ Die\ Verbrennungsgrube\ ist\ im\ Profil\ P\ 91\ als\ stark\ holzkohlehaltige\ Schicht\ erkennbar.\ Schnurh\"{o}he\ 269,80\ m\ \ddot{u}.\ M.$

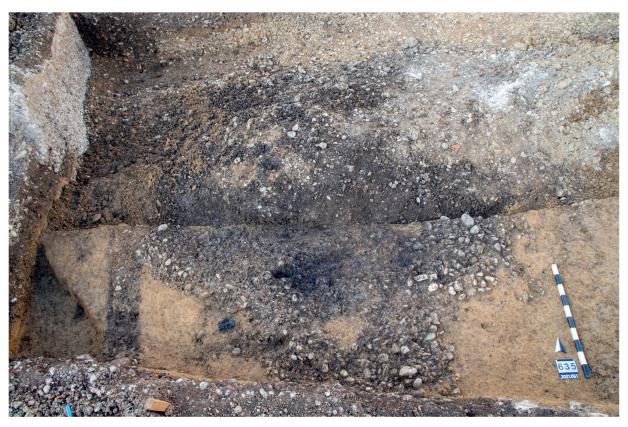
Abb. 45: Augst BL, Ruder (Grabung 2021.061). Die Verbrennungsgrube wurde von einer Kiesschicht begrenzt. In der stark holzkohlehaltigen Schicht konnten auch immer wieder brandgerötete Lehmpartien dokumentiert werden. Links von der Verbrennungsgrube verläuft ein schmales Nord-Süd-ausgerichtetes Gräbchen, dessen Funktion und Datierung unklar sind.

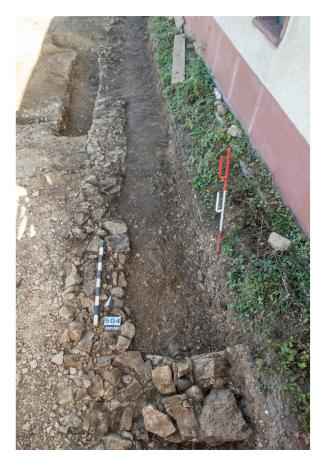
Abb. 46: Augst BL, Ruder (Grabung 2021.061). Aufsicht auf die Fundamente der Mauer MR 1 von Süden. Am rechten Bildrand ist eine Aussenmauer des Ehingerhofs erkennbar (mit rot-weissem Verputz).

Mehrfach erwähnt wurden bereits die Fundamente einer gut 31 m langen und an beiden Enden eine Mauerecke nach Osten aufweisenden Mauer MR 1, die am östlichen Grabungsrand gefasst werden konnten (Abb. 36; 46). Vom aufgehenden Mauerwerk hat sich nur noch im Süden eine letzte Lage im Profil erhalten, ansonsten sind lediglich die schräg gestellten Kalkbruchsteine des Fundaments erhalten geblieben. Vermutlich handelt es sich um eine Umfassungsmauer, die ein Areal im Bereich des heutigen Ehinger-

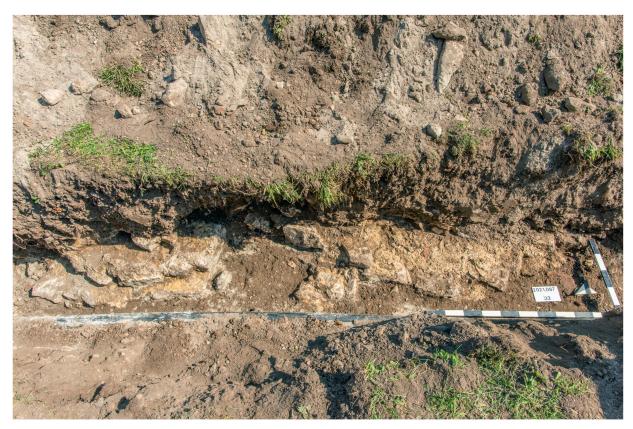
Abb. 61: Augst BL, Stromleitung Basilikaweg (Baubegleitung 2021.067). Blick von Nordwesten auf die Portikusmauern des Hauptforums, Mauern MR 2 (links) und MR 3 (rechts).

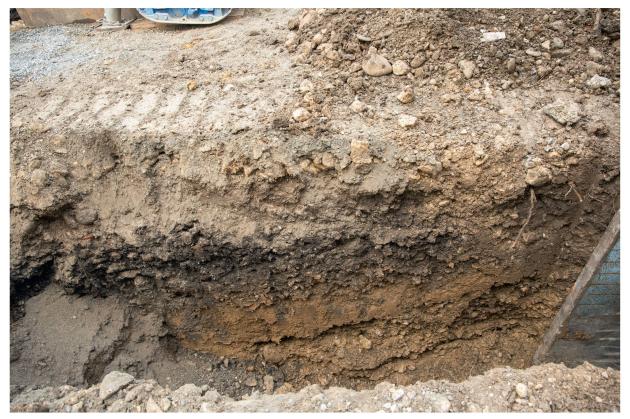
Abb. 78: Augst BL, Kanalisation Ehingerhof (Baubegleitung 2021.072). Blick von Süden auf die Wandung des Leitungsgrabens mit dem Übergang vom modern gestörten Bereich, rechts im Bild, zur Dark-Earth-ähnlichen Schicht, links im Bild.

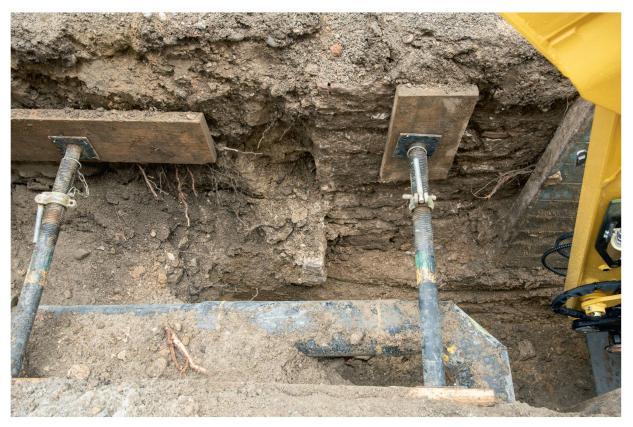
$Abb.\ 79: Augst\ BL,\ Kanalisation\ Ehingerhof\ (Baubegleitung\ 2021.072).\ Blick\ von\ Norden\ auf\ die\ nachrömische\ Ecksituation\ MR\ 2/MR\ 3.$
