Zeitschrift: Jahresberichte aus Augst und Kaiseraugst
Herausgeber: Augusta Raurica
Band: 44 (2023)

Ausgrabungen in Kaiseraugst im Jahr 2022

Jakob Baerlocher

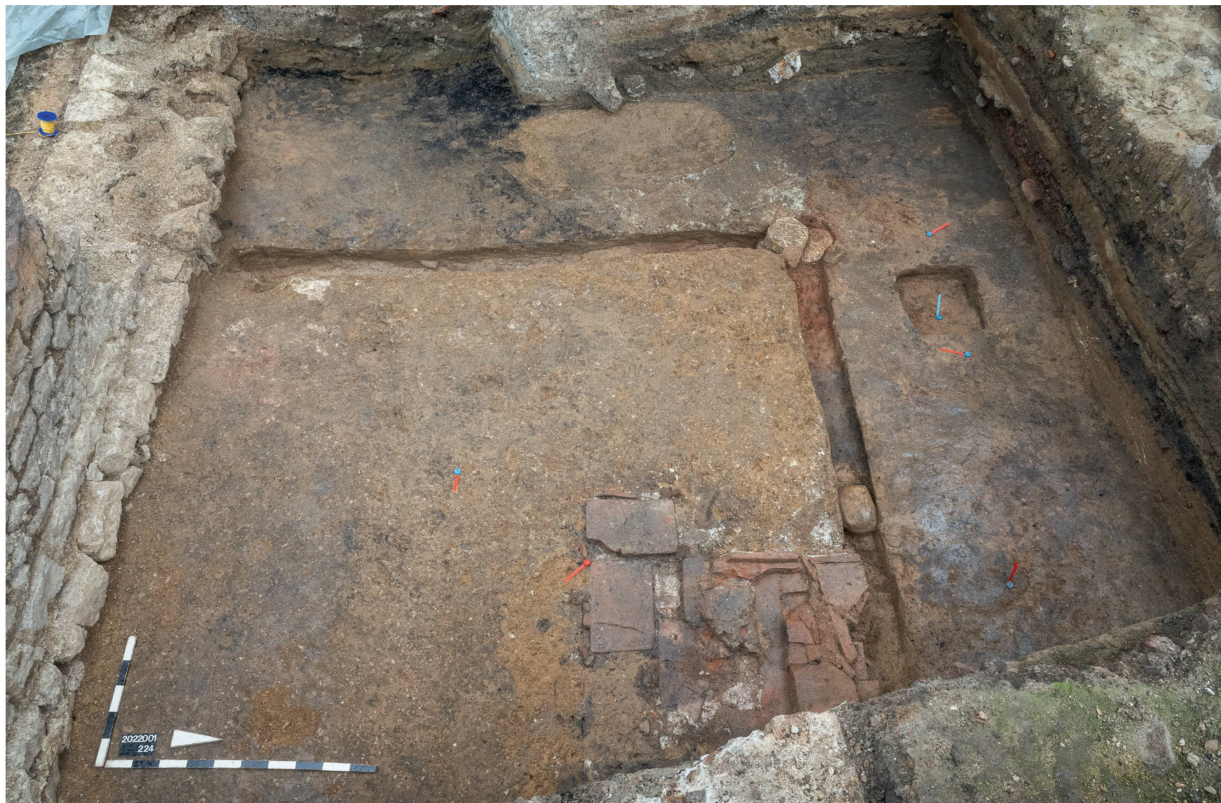
Abb. 4: Kaiseraugst AG, Dorfstrasse 39 (Grabung 2022.001). In der Bildmitte der ausgenommene Balkengraben MR Pos 352 mit der angebauten Feuerstelle Pos 354. Im Hintergrund der ausgenommene Balkengraben MR Pos 350. Im Bild links Mauer MR Pos 92 des älteren Steinbauzustands (vgl. Abb. 25). Norden ist rechts.

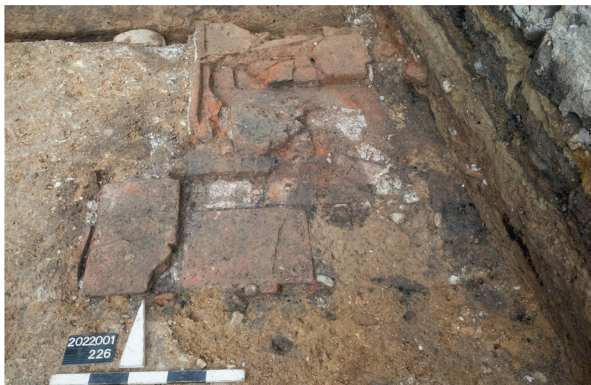
Abb. 5: Kaiseraugst AG, Dorfstrasse 39 (Grabung 2022.001). Detail der Feuerstelle Pos 354. Norden ist oben.

Im nordöstlichen Raum war eine ebenerdige Feuerstelle⁴ gegen die nördliche Wand gebaut (Beilage 2,A: 9). Ihre Feuerplatte und Glutbegrenzung bestand aus vermörtelten Leistenziegeln und ihre Aussenseite war verputzt (Abb. 5). Der Raum war mit einem gestampften Lehm-Kiesboden ausgestattet, dessen Oberfläche durch Ascheinträge verschmutzt war (Beilage 2,A: 8).

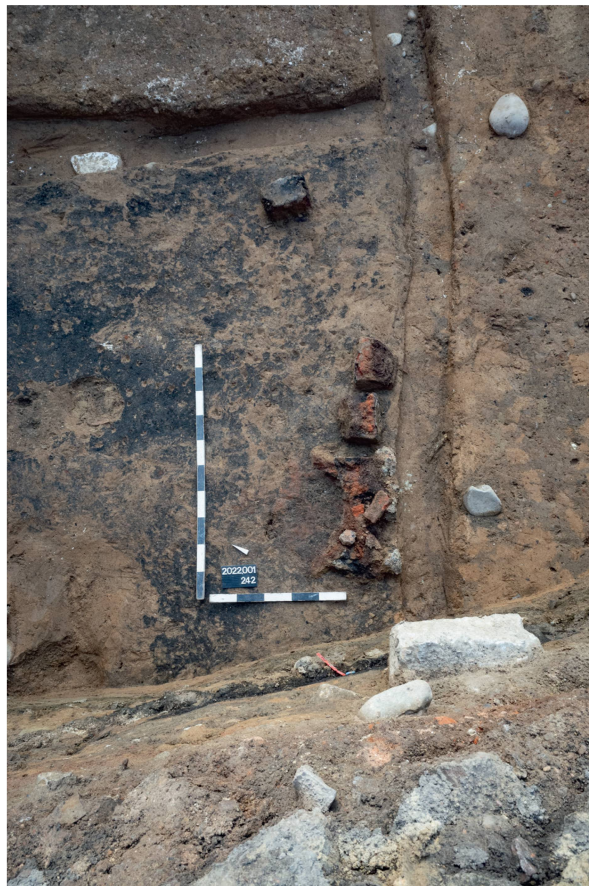
Abb. 6: Kaiseraugst AG, Dorfstrasse 39 (Grabung 2022.001). Detail der Esse Pos 429, rechts daneben der ausgenommene Balkengraben MR Pos 427 und im Bild oben der ausgenommene Balkengraben MR Pos 350. Norden ist links.

Im nordwestlichen Raum war an die Südwand MR Pos 427 eine kleine Feuerstelle⁵ gebaut (Abb. 6). Sie war huf-

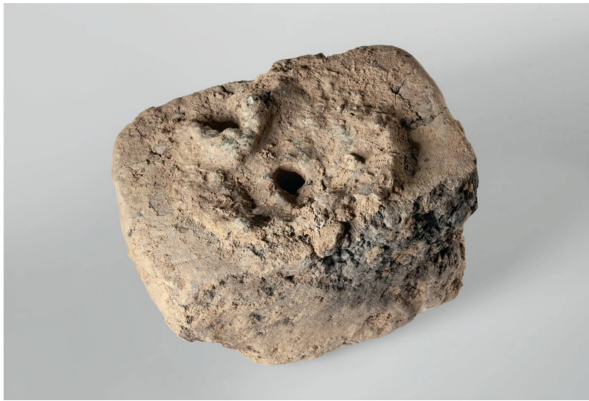
Abb. 7: Kaiseraugst AG, Dorfstrasse 39 (Grabung 2022.001). Lehmziegel mit Düse (Inv. 2022.001.H00160.1) von der Esse Pos 429. M. 1:4.

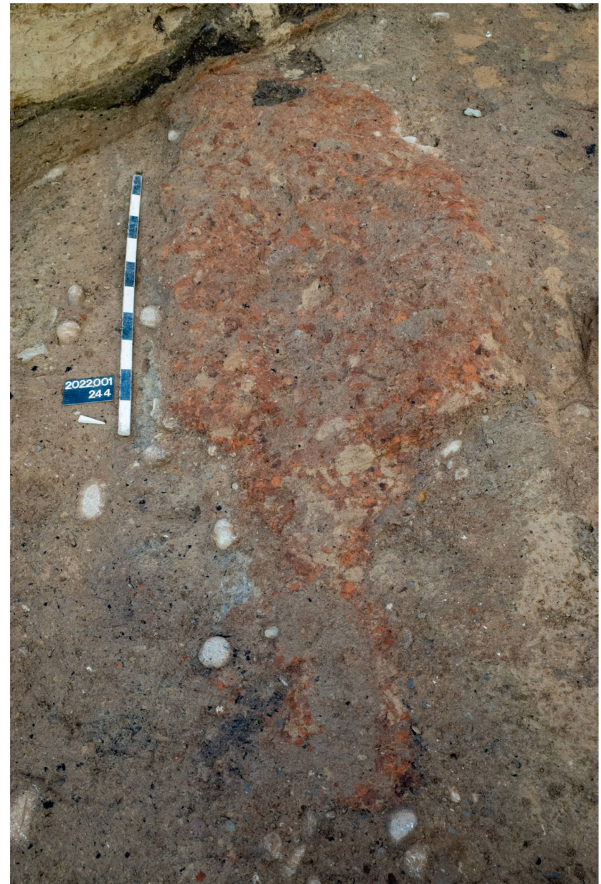
Abb. 8: Kaiseraugst AG, Dorfstrasse 39 (Grabung 2022.001). «Feldbackofen» Pos 433. Norden ist rechts.

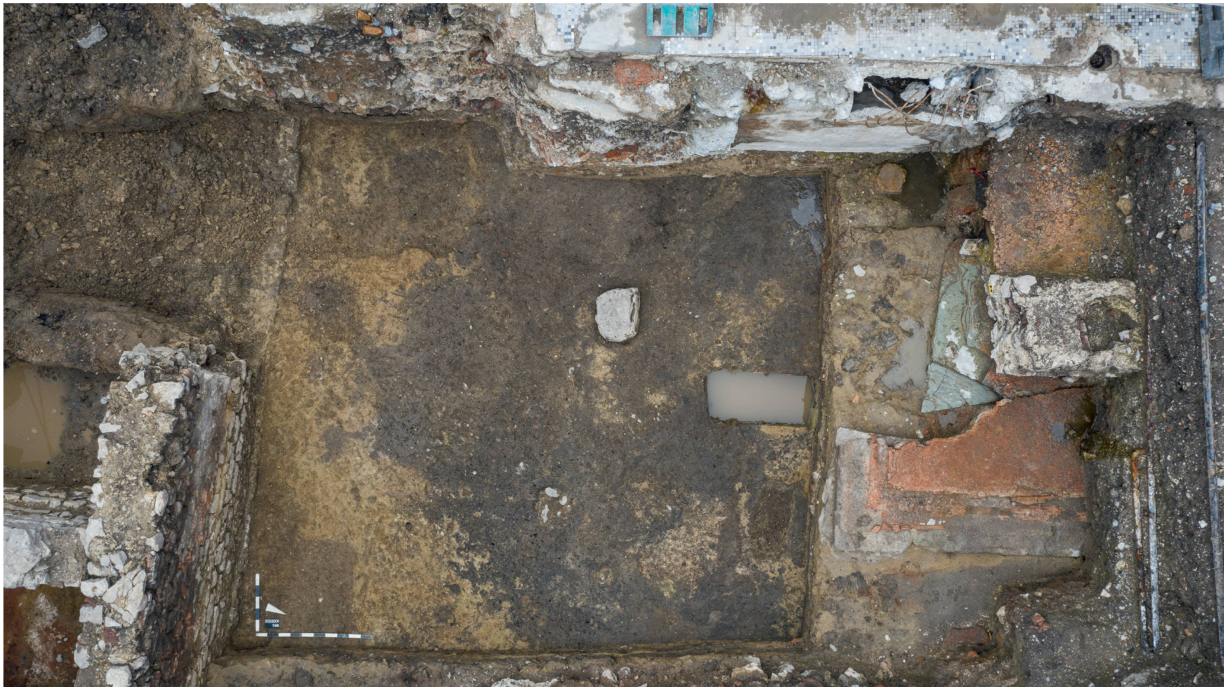
Abb. 11: Kaiseraugst AG, Dorfstrasse 39 (Grabung 2022.001). Ein Lehmbofen mit russiger Nutzungsschicht in der grossen Halle von Gebäude 1. Im Bild links Mauer MR Pos 92, im Bild rechts das jüngere Wasserbecken Pos 202 sowie die spätantike Mauer MR Pos 32 mit dem Mörtelgussboden Pos 40. Norden ist rechts.

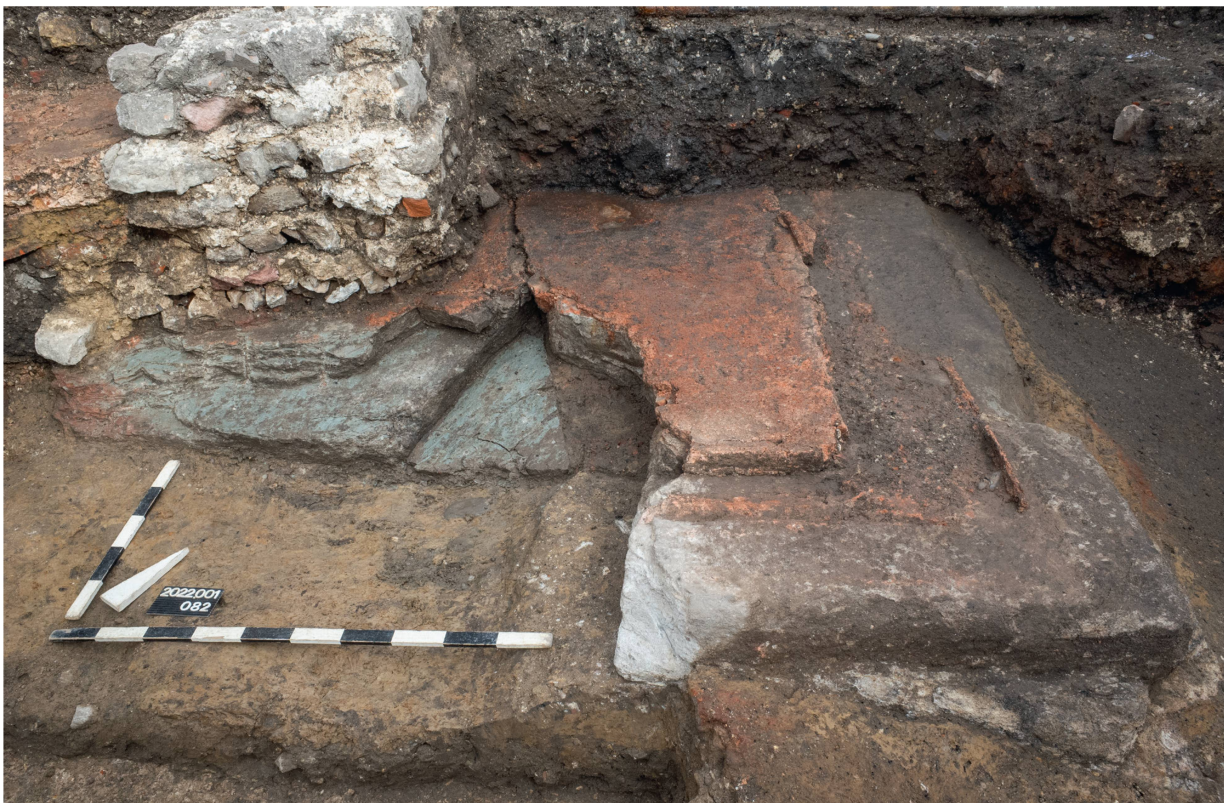
Abb. 12: Kaiseraugst AG, Dorfstrasse 39 (Grabung 2022.001). Detail des jüngeren Wasserbeckens Pos 202. Im Bild links oben die spätantike Mauer MR Pos 32 mit dem Hypokaust und dem Mörtelgussboden Pos 40. Norden ist oben.

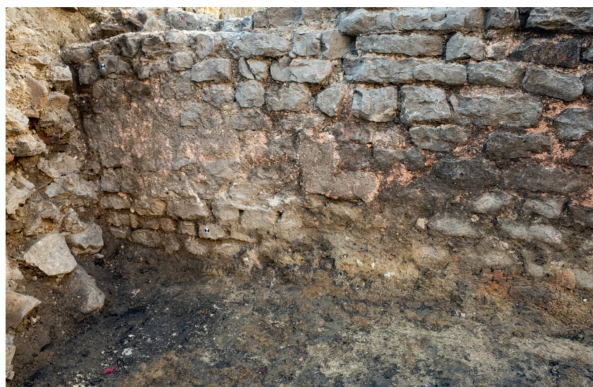
Abb. 13: Kaiseraugst AG, Dorfstrasse 39 (Grabung 2022.001). Detail des Terrazzomörtelverputzes am Nordhaupt von Mauer MR Pos 92.

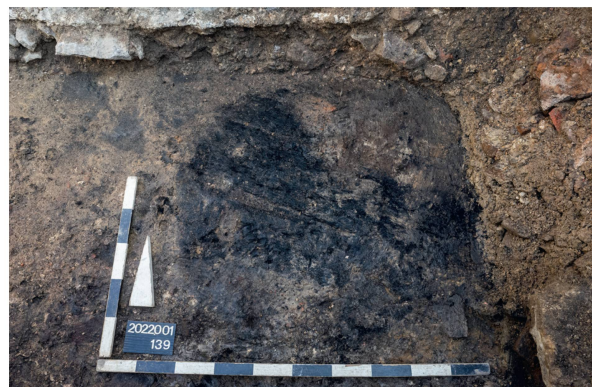
Abb. 14: Kaiseraugst AG, Dorfstrasse 39 (Grabung 2022.001). Detail des verbrannten Holzfasses Pos 268.

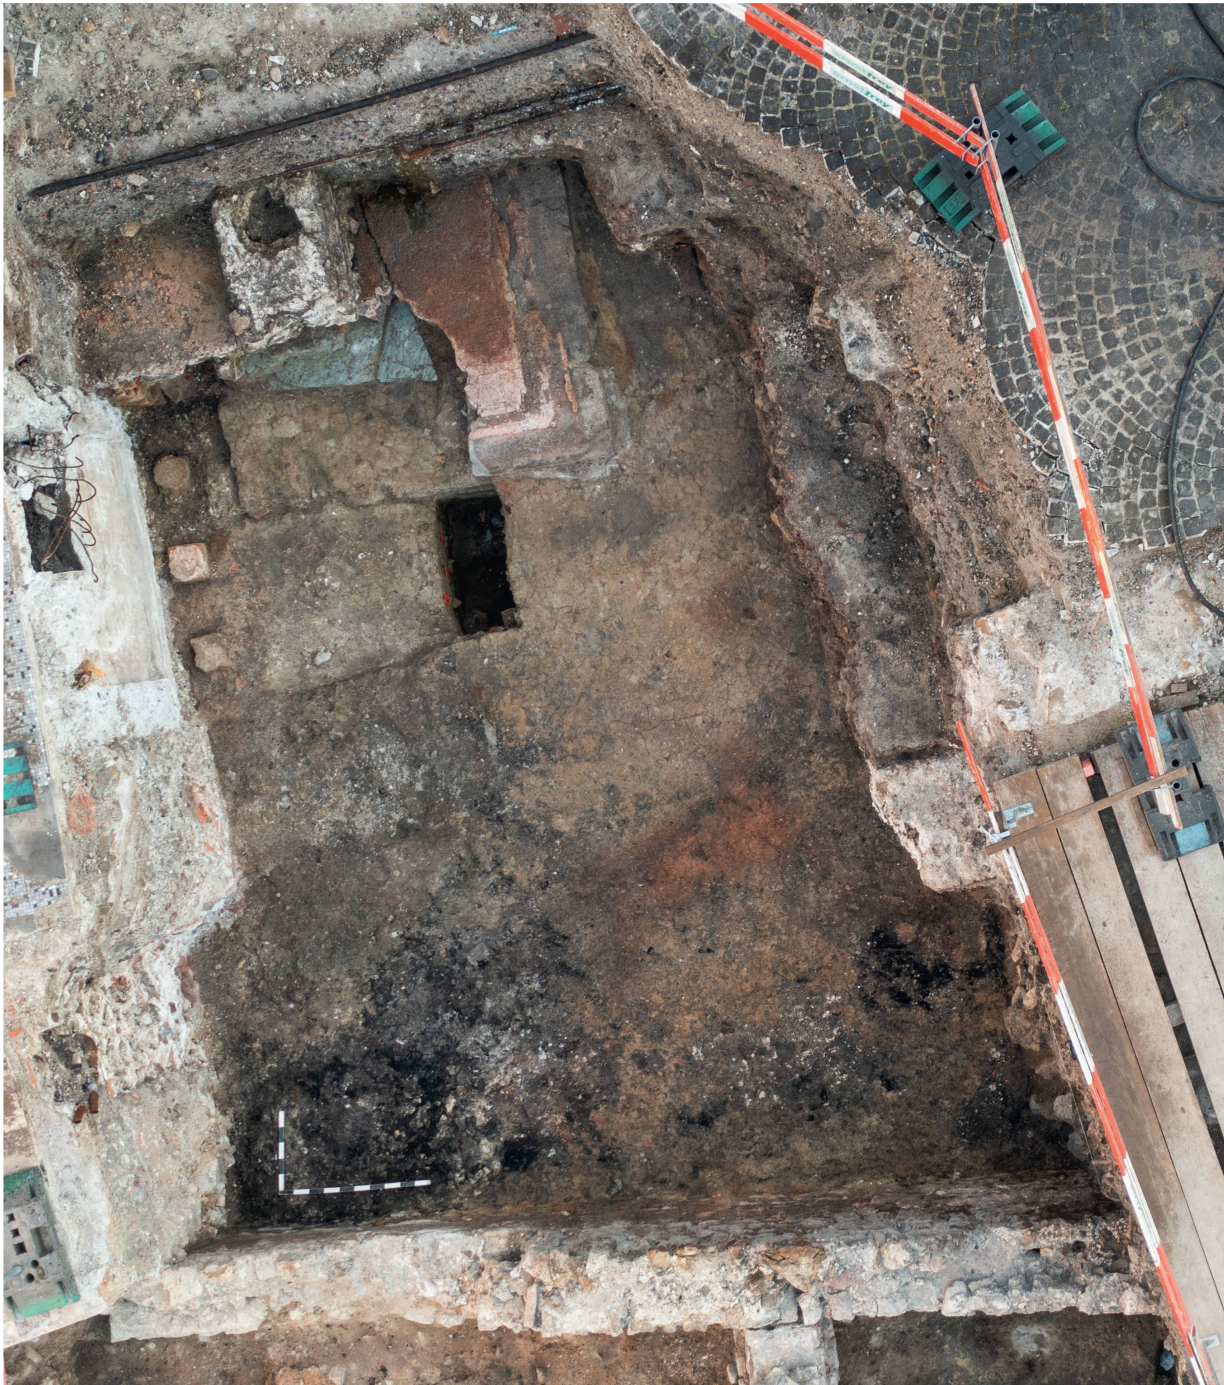
Abb. 15: Kaiseraugst AG, Dorfstrasse 39 (Grabung 2022.001). Aufsicht auf Gebäude 1 mit der grossen Halle. Im Bild unten Mauer MR Pos 92. Im Bild oben das Wasserbecken Pos 202 und darauf die spätantike Mauer MR Pos 32 mit dem Hypokaust und dem Mörtelgussboden Pos 40. Norden ist oben.

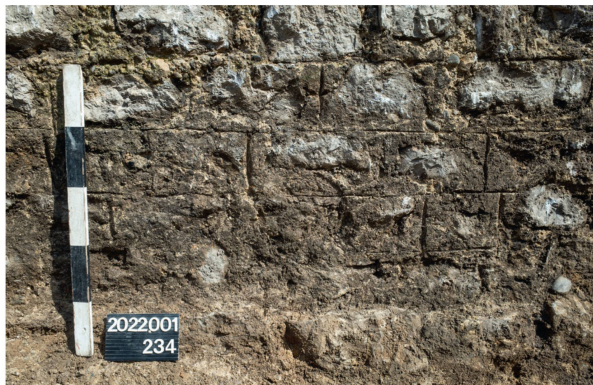
Abb. 16: Kaiseraugst AG, Dorfstrasse 39 (Grabung 2022.001). Detail des Fugenstrichs am Südaupt von Mauer MR Pos 92.

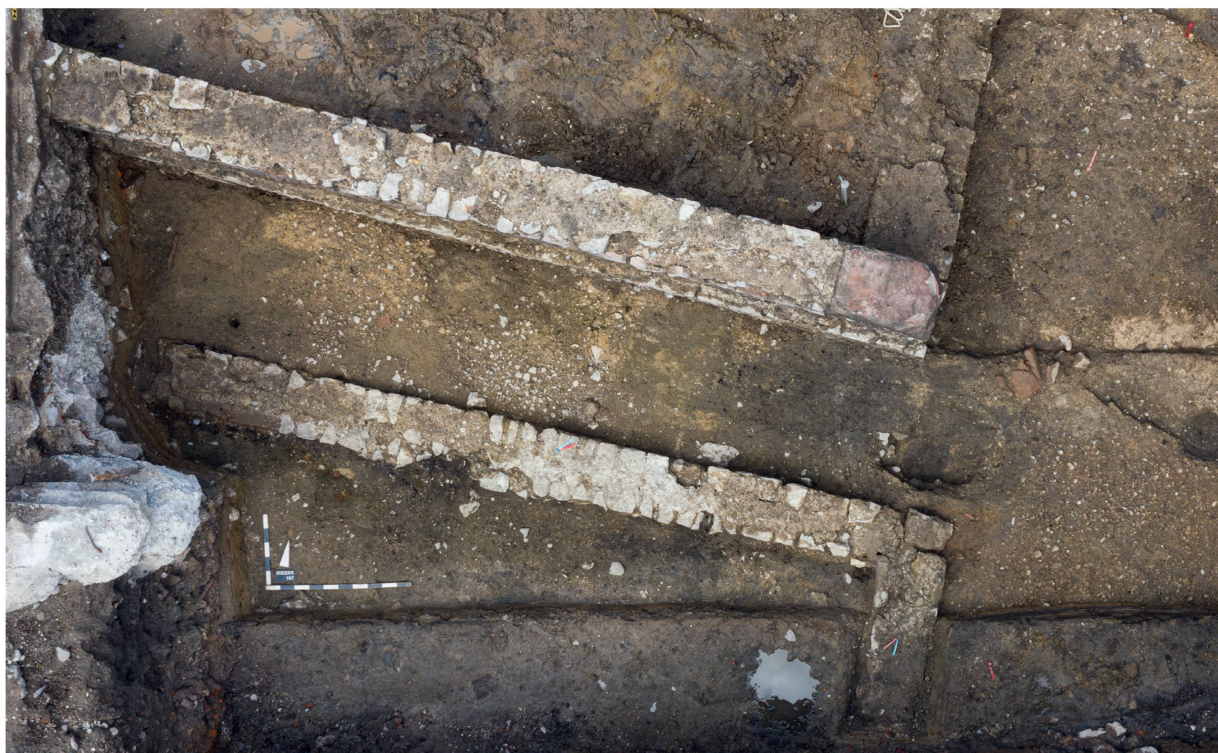
Abb. 17: Kaiseraugst AG, Dorfstrasse 39 (Grabung 2022.001). Aufsicht auf Gebäude 2 mit dem südlichen, aus den Mauern MR Pos 313 und MR Pos 315 gebilde- ten Raum sowie dem korridorartigen, aus den Mauern MR Pos 183 und MR Pos 313 gebildeten Raum. Norden ist oben.

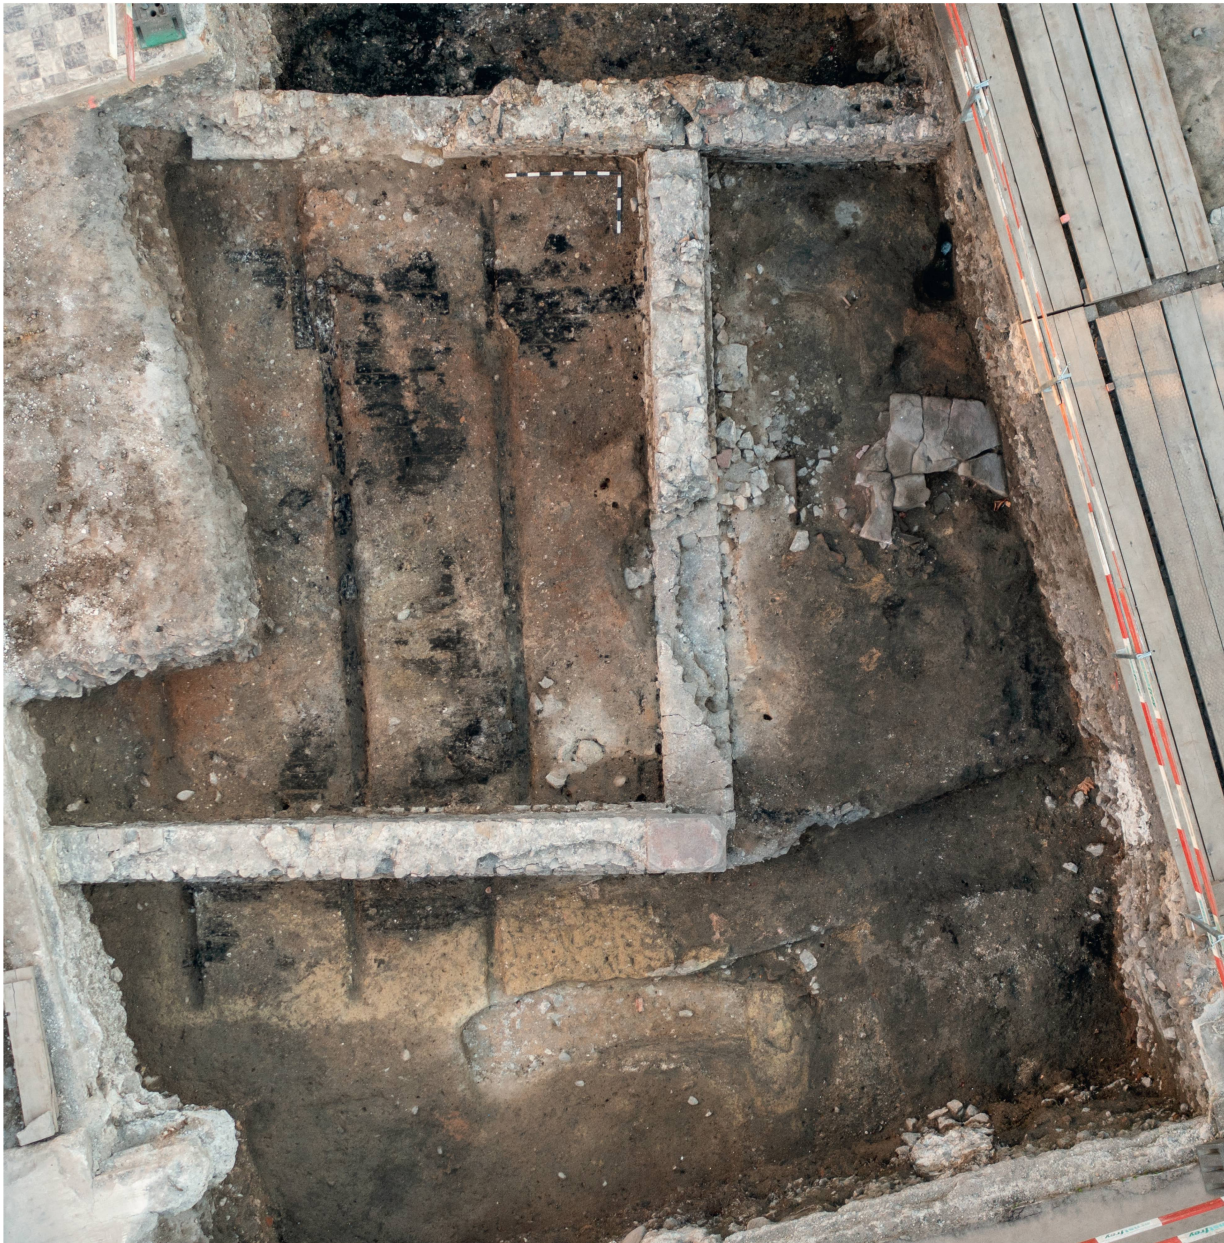
Abb. 18: Kaiseraugst AG, Dorfstrasse 39 (Grabung 2022.001). Aufsicht auf Gebäude 2 im jüngsten durch einen Brand zerstörten Bauzustand. Im Bild oben Mauer MR Pos 92, daran anschliessend Raum 1 mit dem Holzbretterboden, unten Mauer MR Pos 183, dazwischen Mauer MR Pos 241. Norden ist oben.

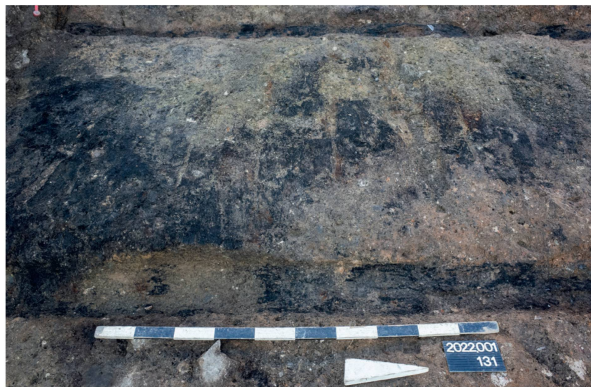
Abb. 19: Kaiseraugst AG, Dorfstrasse 39 (Grabung 2022.001). Detail des verbrannten Bretterbodens Pos 274 in Raum 1 von Gebäude 2. Norden ist rechts.

bracht worden. Dabei dürfte es sich um Baumaterial von Fachwerkwänden handeln. Möglicherweise sind die Fachwerkwände eines Obergeschosses abgerissen und an Ort und Stelle ausplaniert worden. Darauf wurde ein Holzbretterboden eingezogen (Abb. 18; 19). Die bis zu 23 cm breiten Bretter⁴⁰ lagen auf Nord-Süd verlaufenden Unterzügen in Form von 14 cm × 15 cm starken Kanthölzern auf (Abb. 20). Diese Kanthölzer sind in Balkengraben⁴¹ in Abständen von 1,20 m und 1,50 m verlegt worden. Die Balkengraben orientieren sich nicht exakt an den Mauerfluchten und beim mittleren Balkengraben gibt es zudem einen Versatz. Möglicherweise ist der Boden hier einmal repariert worden. Auf den Brettern haben sich stellenweise grünliche Phosphatausfällungen konserviert. Die Bretter hafteten zum Teil am Mauerwerk an und waren in den Raum eingesunken (Abb. 21). Dies ist auf nachträgliche Setzungen der darunterliegenden Schichten zurückzuführen. Auf dem Bretterboden fanden sich diverse Objekte, die hier im Zusammenhang mit dem Brandereignis (s. u.) verloren gegangen oder aus einem Obergeschoss in den Raum heruntergestürzt sind: so z. B. ein Schlüssel, ein Glasgefäß und mindestens zwei Bronzegefässe (Abb. 22)⁴². Ein Balkenloch in Mauer MR Pos 183 impliziert, dass der rückwärtige Raum 2 durch eine Ost-West verlaufende Holz-Lehmwand vom südlichen Gebäudeteil abgetrennt war. Da an dieser Stelle dann die spätantike Mauer MR Pos 87 erbaut wurde, haben sich abgesehen vom Balkenloch keine Reste dieser Fachwerkwand erhalten (Abb. 23). In Raum 2 sind eine Kieskofferung und darauf ein Lehmbo den eingebracht worden (Beilage 2,A: 59.60). Etwa in der Mittelachse des Raums installierte man eine mindestens 0,80 m × 1,00 m grosse Arbeitsplattform⁴³, die aus mehreren feinkörnigen Buntsandsteinplatten bestand (Abb. 24; Beilage 2,A: 65.66). Wie bereits im vorausgegangenen Bauzustand dürfte dieser Raum auch im jüngsten Zustand als Werkstatt genutzt worden sein. Im Zuge der intensiven Nutzung dieser Werkstatt akkumulierte sich eine bis zu 30 cm mächtige Abfolge von feinlaminierten und zertretenen Lehm böden und Nutzungsschichten (Beilage 2,A: 63). Auf

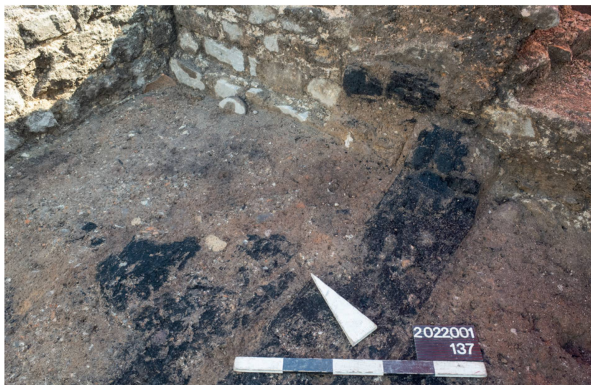
Abb. 21: Kaiseraugst AG, Dorfstrasse 39 (Grabung 2022.001). Detail des an Mauer MR Pos 241 anhaftenden Bretterbodens Pos 274 in Raum 1 von Gebäude 2. Norden ist links oben.

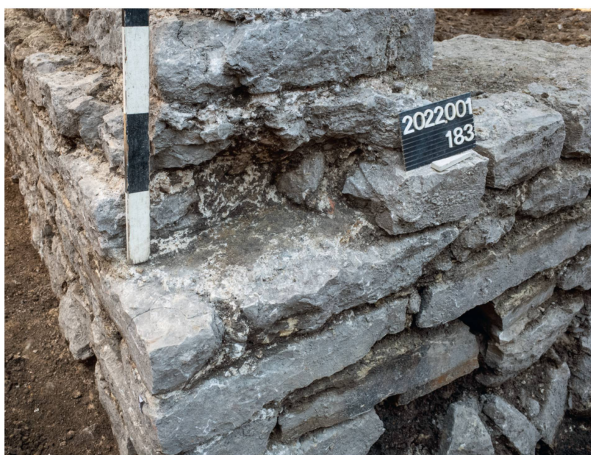
Abb. 23: Kaiseraugst AG, Dorfstrasse 39 (Grabung 2022.001). Detail des Balckenlochs in Mauer MR Pos 183. Im Bild rechts Mauer MR Pos 241. Norden ist oben rechts.

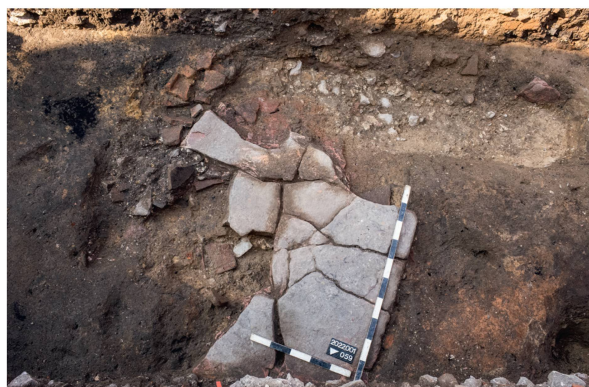
Abb. 24: Kaiseraugst AG, Dorfstrasse 39 (Grabung 2022.001). Aufsicht auf die Arbeitsplattform Pos 137 in Gebäude 2. Norden ist rechts.

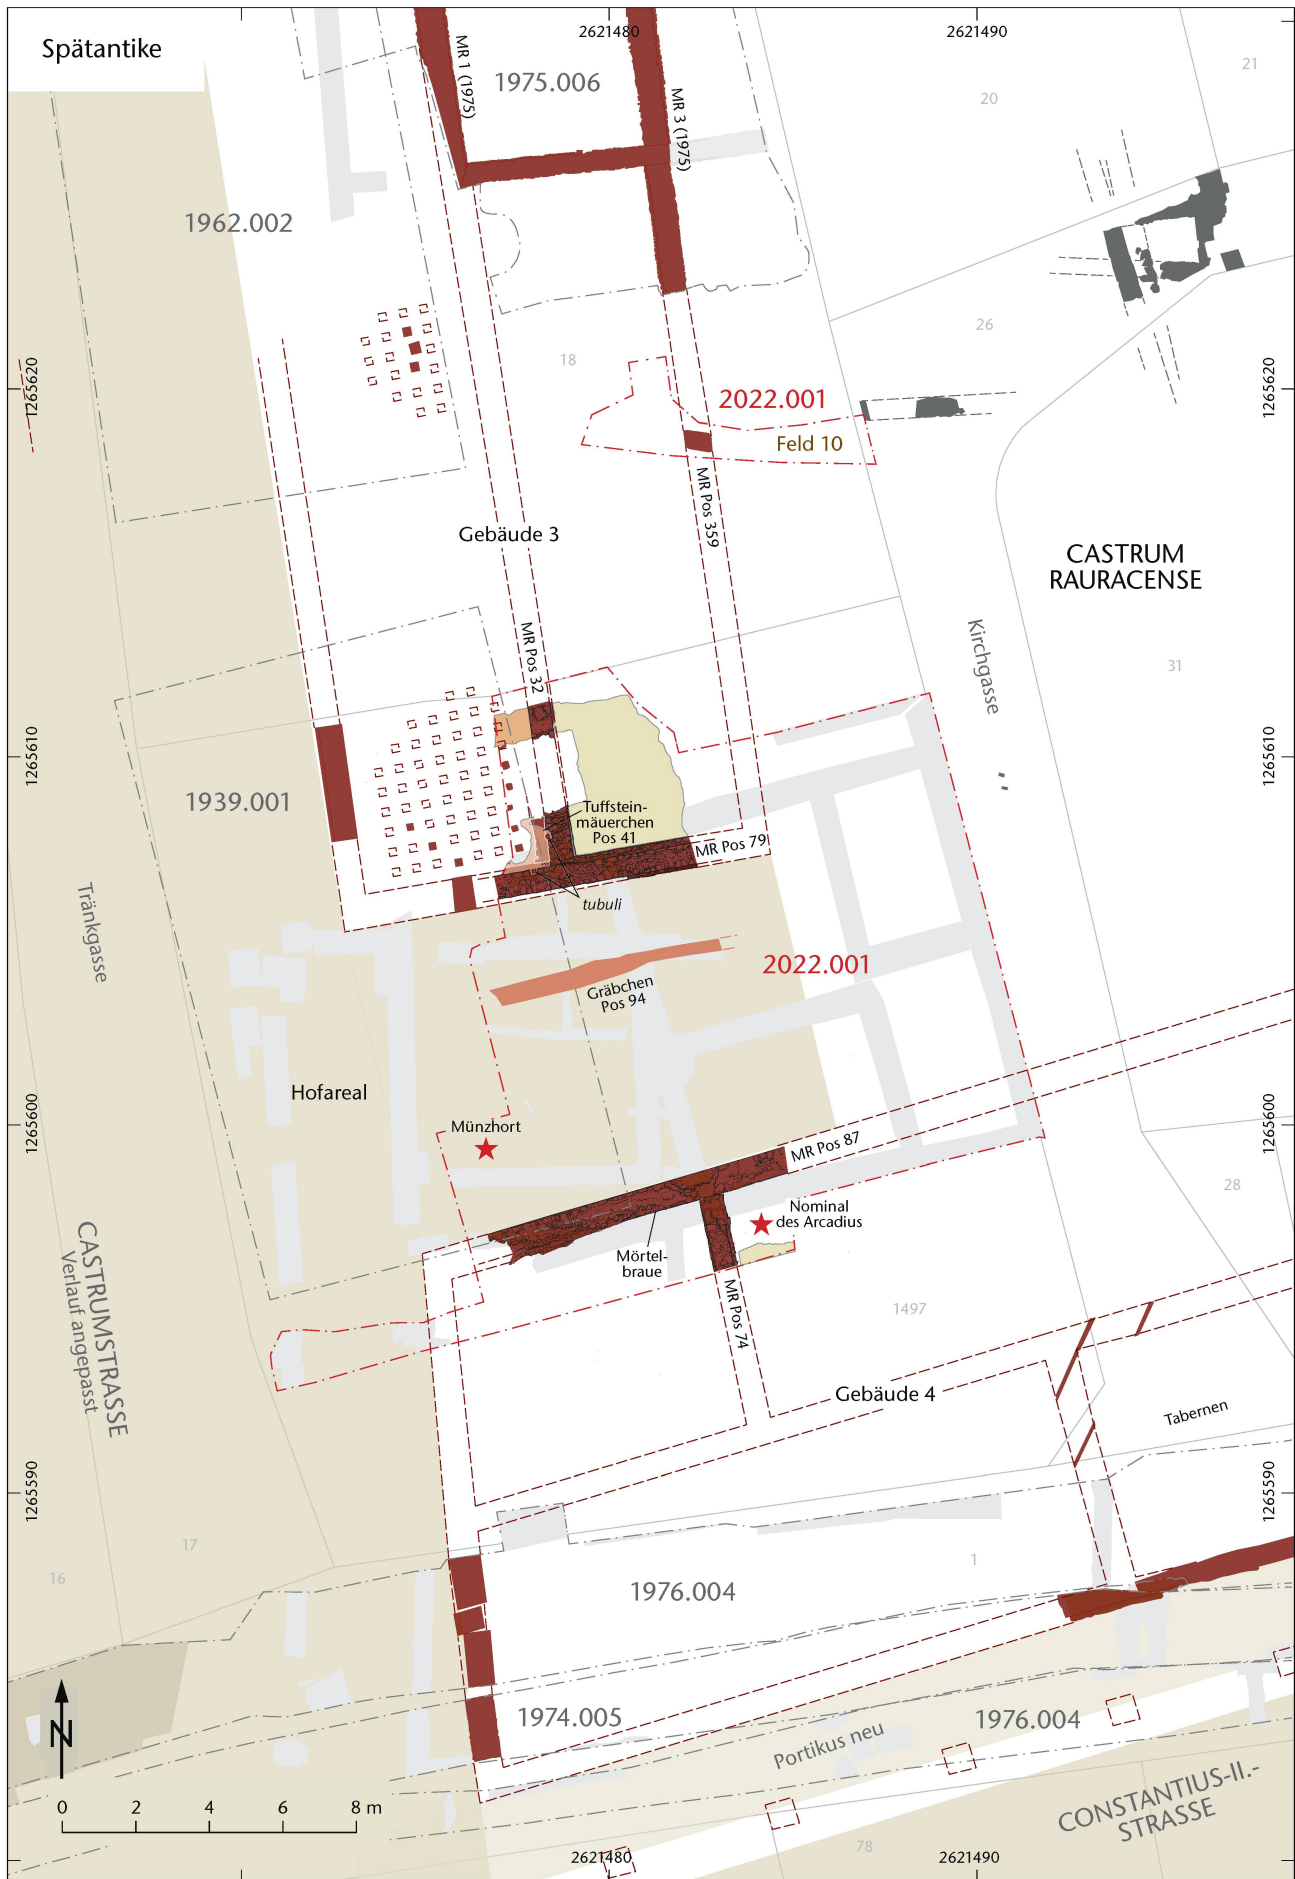
► Abb. 25: Kaiseraugst AG, Dorfstrasse 39 (Grabung 2022.001). Befundplan jüngerer Steinbauzustand. M. 1:200.

Mauer jüngerer Steinbauzustand	Holzboden	Kieskofferrung	Kiesboden	Lehm Boden	phosphathaltige Nutzungsschicht

Zu Beginn des 2. Jahrhunderts dürfte Gebäude 2 dann erneut umgebaut worden sein³⁶. Dabei sind die beiden zweihäuptigen Mauern MR Pos 183 und Mauer MR Pos 241 einge- zogen worden (vgl. Abb. 25). Auf diese Weise ist die grosse Werkhalle in drei Räume unterteilt worden: Neu ent- stand ein strassenseitiger, aus den Mauern MR Pos 92, MR Pos 183, MR Pos 241 und MR Pos 484 gebildeter, 5,60 m × 6,00 m grosser Raum 1 im Westen, von dem aus man durch einen 4 m breiten Durchgang in Mauer MR Pos 241 in ei- nen weiteren Raum 2 gelangte. Der strassenseitige Raum 1 war mit einem Lehmbo- den ausgestattet, auf dem sich ebenfalls eine phosphathaltige Nutzungsschicht abgelagert hat³⁷. Der östliche, rückwärtige, aus den Mauern MR

Der Beginn dieses letzten Bauzustands wird durch einen erneuten Umbau von Gebäude 2 markiert (vgl. Abb. 25). So ist im strassenseitigen Raum 1 eine bis zu 50 cm mächtige Planierung aus beigem, feinsandigem Lehm, der mit Verputzbrocken und Ziegelfragmenten durchsetzt war, einge-

diese Weise ist auch das Bodenniveau in der Werkstatt «in die Höhe gewachsen». In diesem Kontext eher überraschend ist, dass man darin auch einen Säugling bestattet hat⁴⁴. Im Zusammenhang mit dem letzten Umbau ist auch im Korridor ein Holzbretterboden eingezogen worden (Abb. 25; vgl. Abb. 17). Die Sockelmauern MR Pos 313 und MR Pos 315 sind weitergenutzt worden. Vermutlich hat man darauf lediglich neue Fachwerkwände errichtet und den Bauschutt der abgebrochenen Wände an Ort und Stelle ausplaniert.

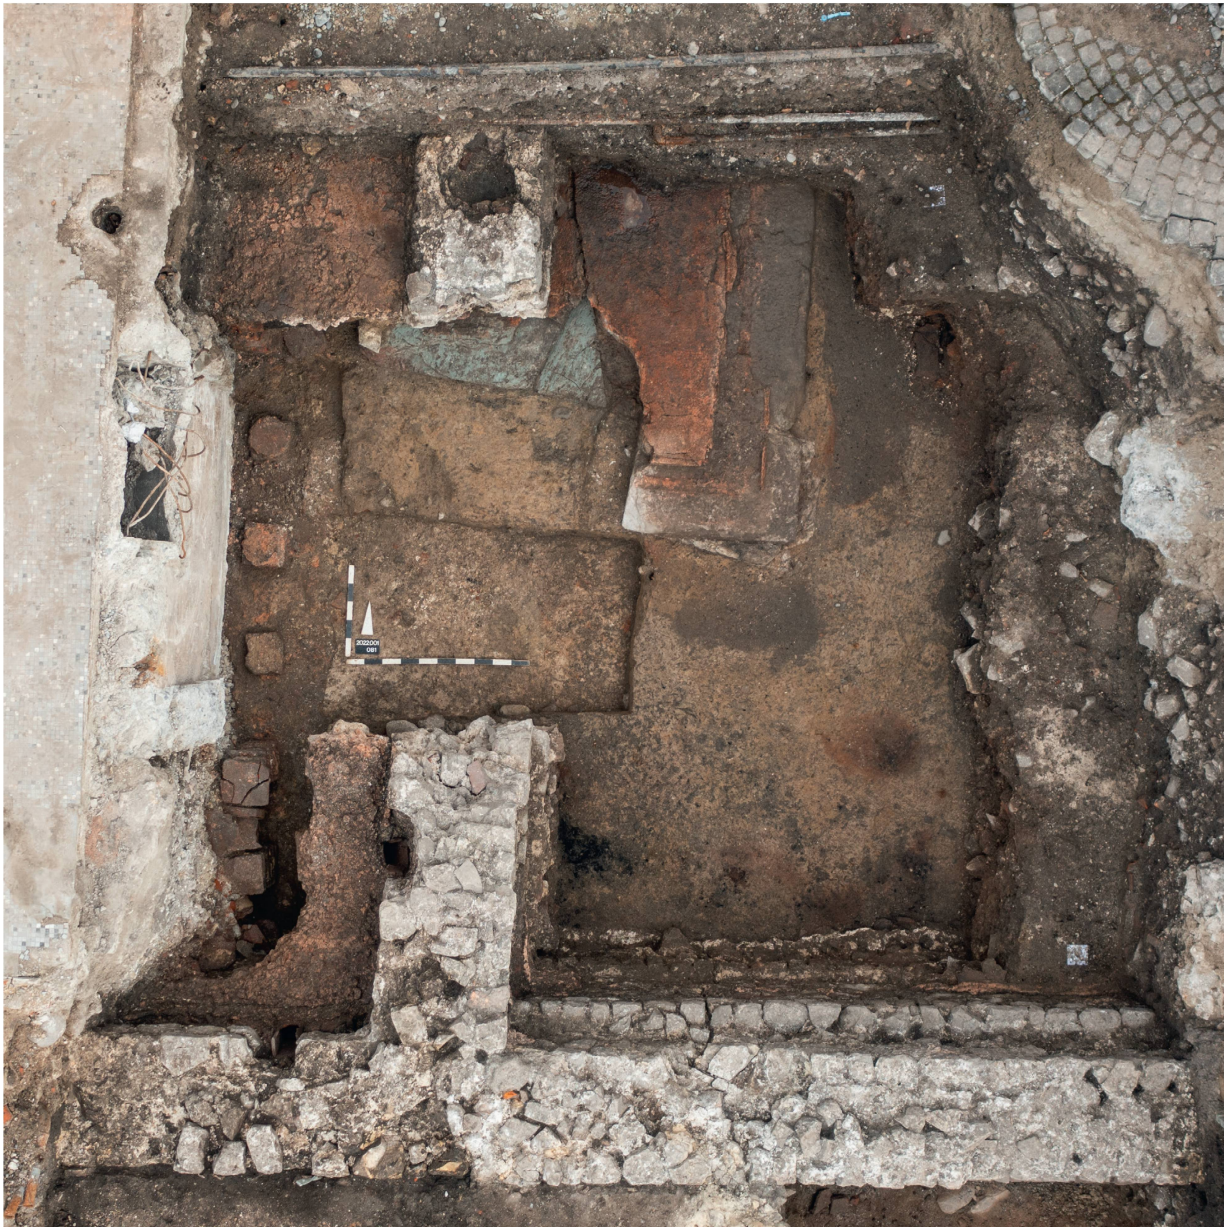
Abb. 27: Kaiseraugst AG, Dorfstrasse 39 (Grabung 2022.001). Aufsicht auf den spätantiken hypokaustierten Raum in Gebäude 3. Im Bild unten Mauer MR Pos 79, daran anstossend Mauer MR Pos 32. Links davon der hypokaustierte Raum mit dem Mörtelgussboden Pos 40 und den noch aufgefundenen pilae Pos 171. In der Bildmitte die Störung durch eine neuzeitliche Sickergrube. Norden ist oben.

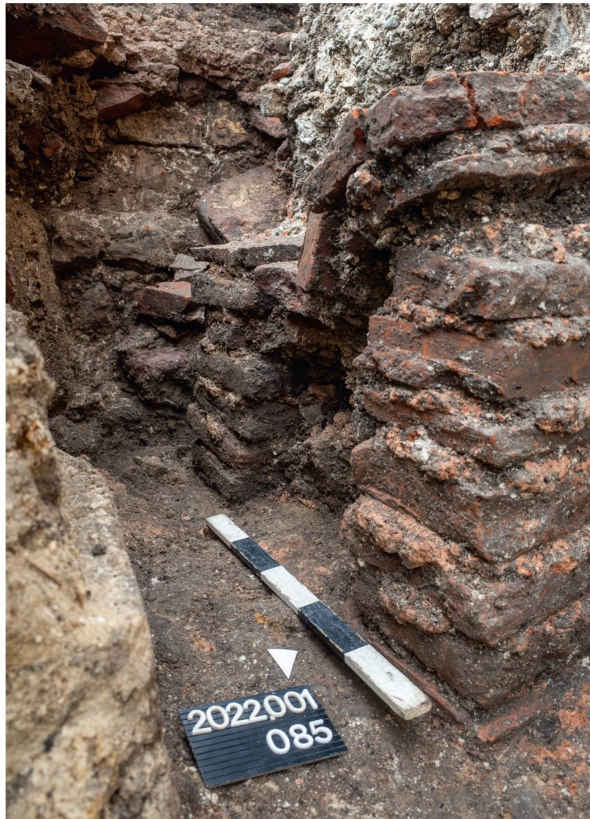
Abb. 28: Kaiseraugst AG, Dorfstrasse 39 (Grabung 2022.001). Detail des spätantiken Hypokausts mit den pilae Pos 171 und dem Mörtelgussboden Pos 40 in Gebäude 3.

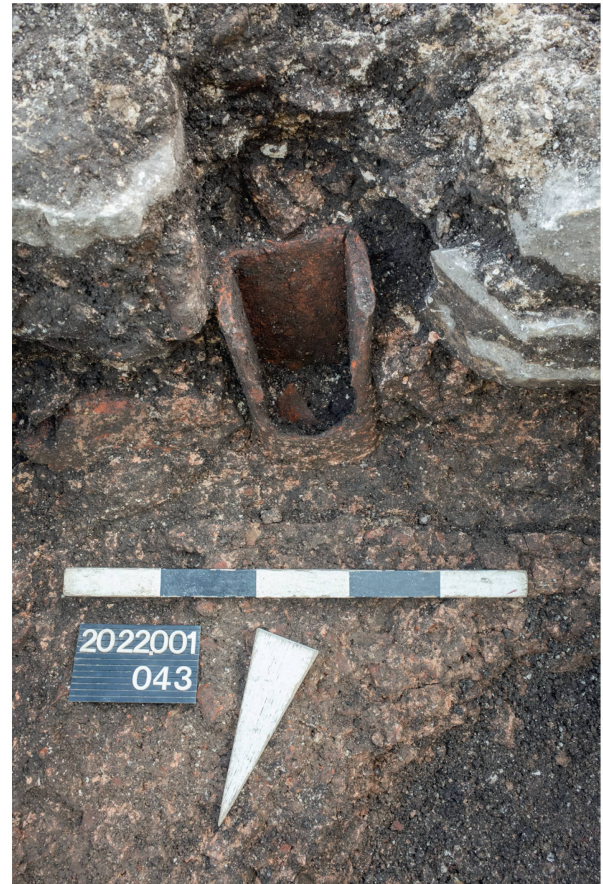
Abb. 29: Kaiseraugst AG, Dorfstrasse 39 (Grabung 2022.001). Detail des spätantiken Mörtelgussbodens Pos 40 und des tubulus Pos 131 in situ in Mauer MR Pos 79 in Gebäude 3.

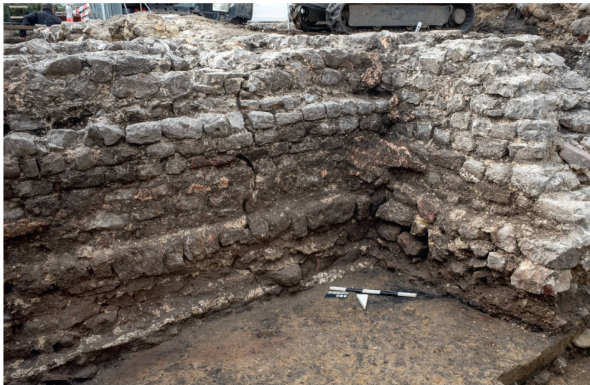
Abb. 30: Kaiseraugst AG, Dorfstrasse 39 (Grabung 2022.001). Die beiden spätantiken Mauern MR Pos 32 (rechts) und MR Pos 79 (links) in Gebäude 3.

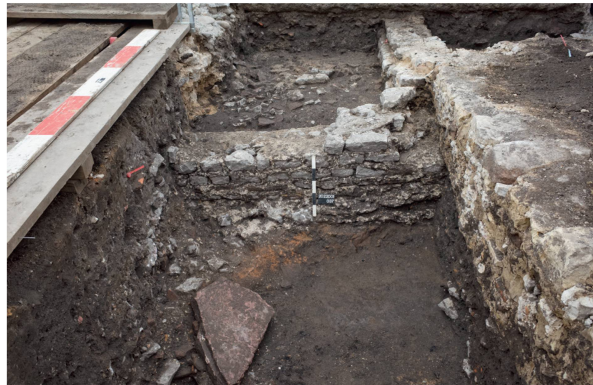
Abb. 31: Kaiseraugst AG, Dorfstrasse 39 (Grabung 2022.001). Aufnahme der spätantiken Mauer MR Pos 87 in der Bildmitte und der spätantiken Mauer MR Pos 74 von Gebäude 4 im Bildhintergrund. Im Bildvordergrund die entnommene mittelalterliche Grube Pos 109 (vgl. Abb. 35). Im Bild rechts die neuzeitliche Mauer MR Pos 13 (vgl. Abb. 37). Norden ist unten.

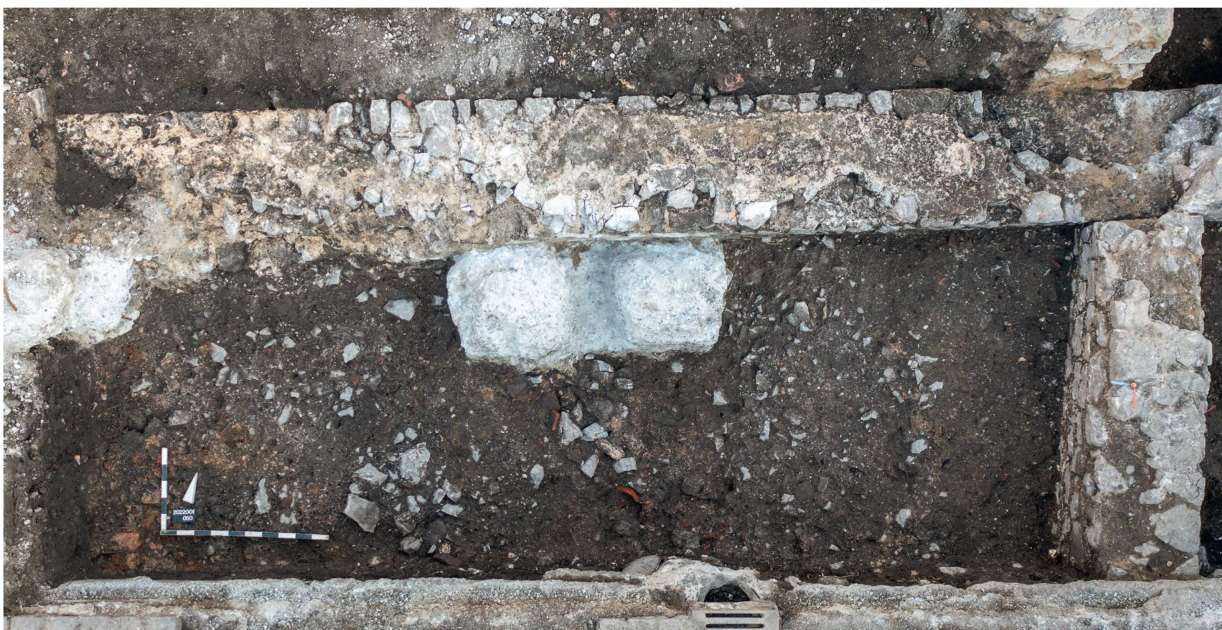
Abb. 32: Kaiseraugst AG, Dorfstrasse 39 (Grabung 2022.001). Aufsicht auf die spätantiken Mauern MR Pos 74 (rechts im Bild) und MR Pos 87 (oben im Bild) von Gebäude 4. In der Bildmitte eine neuzeitliche Störung. Norden ist oben.

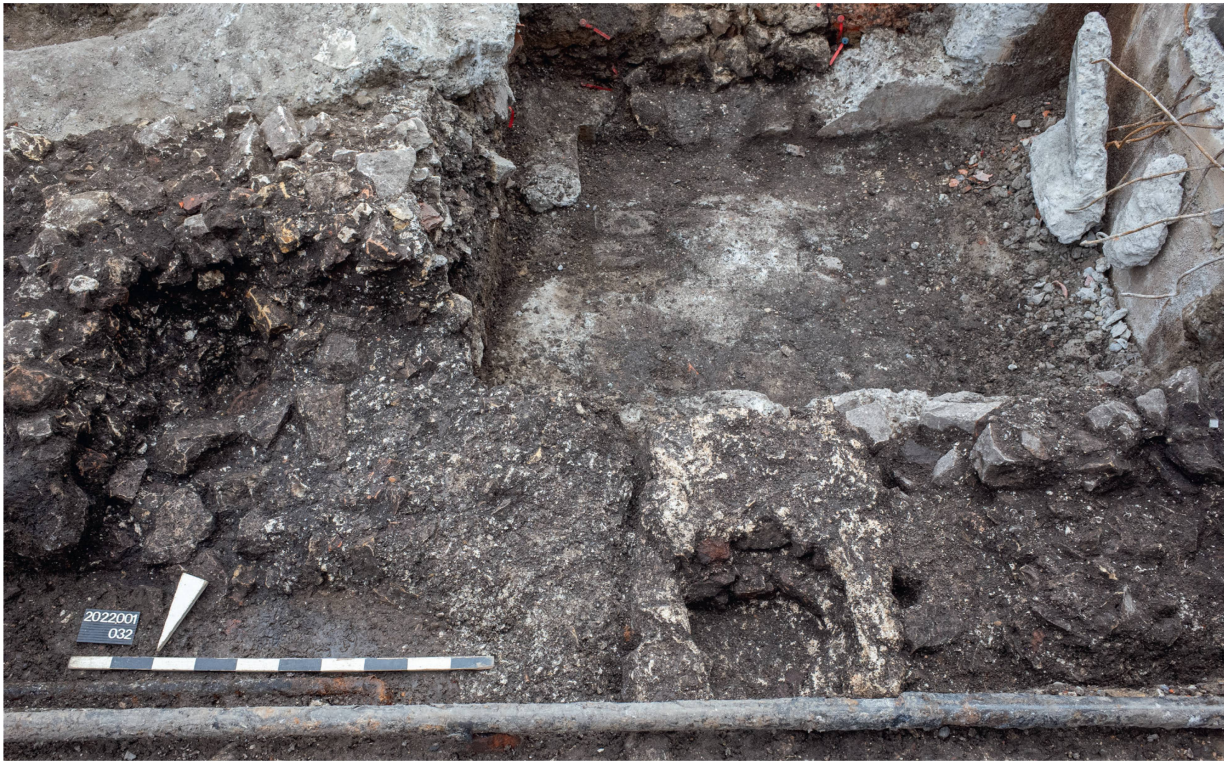
Abb. 36: Kaiseraugst AG, Dorfstrasse 39 (Grabung 2022.001). Detailaufnahme des ausgenommenen Grubenhauses Pos 119. Im Bild rechts die spätantike Mauer MR Pos 32 mit dem darin eingeschroteten Firstpfosten Pos 124 des Grubenhauses. Norden ist unten.

spätantiken Strukturen eingreifen. So wird im Norden der Grabungsfläche in den Schutt des aufgegebenen Gebäudes 3 ein Grubenhaus eingetieft⁷¹. Dabei ist auch Mauer MR Pos 32 teilweise abgetragen und ein Firstpfosten⁷² eingeschrotet worden (Abb. 35; 36). Das Grubenhaus dürfte ursprünglich rechteckig gewesen sein, 2,20 m breit und mindestens 0,80 m lang. Neben dem Firstpfosten konnten noch zwei Eckpfosten⁷³ dokumentiert werden. In Ermangelung von diagnostischem Fundmaterial ist diese Struktur nicht datierbar. Daneben konnten weitere Gruben dokumentiert werden, die von weit oben eingegraben wurden und bis in den mittelkaiserzeitlichen Abbruchschutt reichten. Die Verfüllung der 3,10 m × 3,60 m grossen Grube Pos 109 enthielt mittelalterliche Keramik⁷⁴.

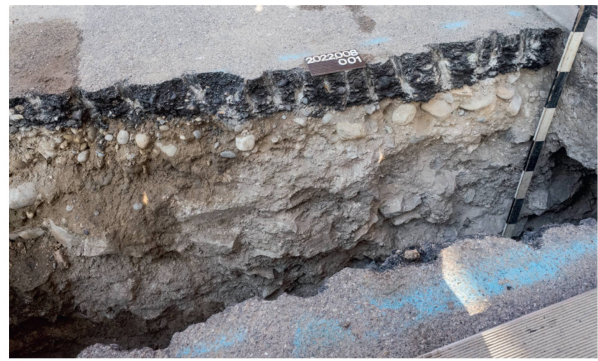
Abb. 45: Kaiseraugst AG, Wasserleitung Heidemurweg (Begleitung 2022.008). Westprofil von Feld 2 mit dem Castrummauerkern. Blick von Südosten.

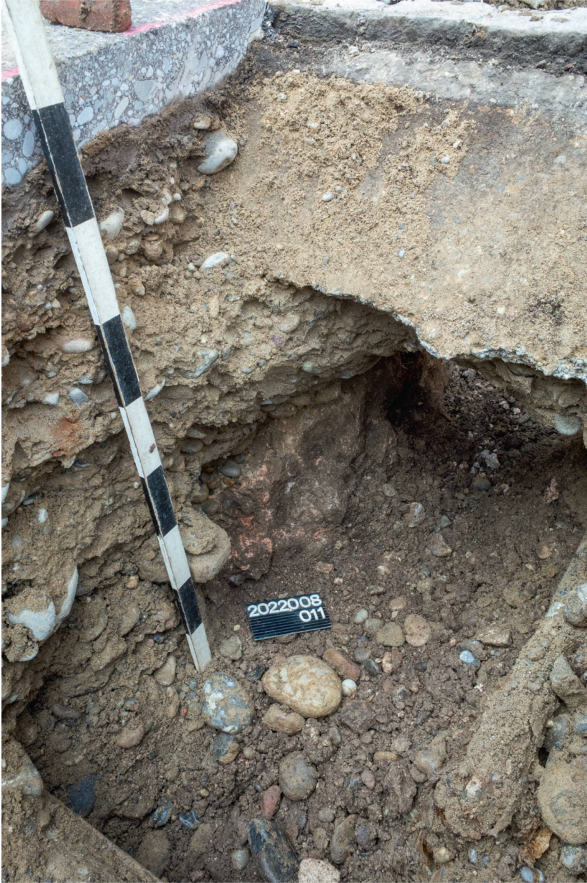
Abb. 46: Kaiseraugst AG, Wasserleitung Heidemurweg (Begleitung 2022.008). Direkt unter den Strassenrandsteinen des Heidemurwegs (Feld 2) liegt der südliche Castrummauerabschluss, ohne erhaltene äussere Mauerschale, aber mit Terrazzomörtel gemauert. Blick von Südosten.

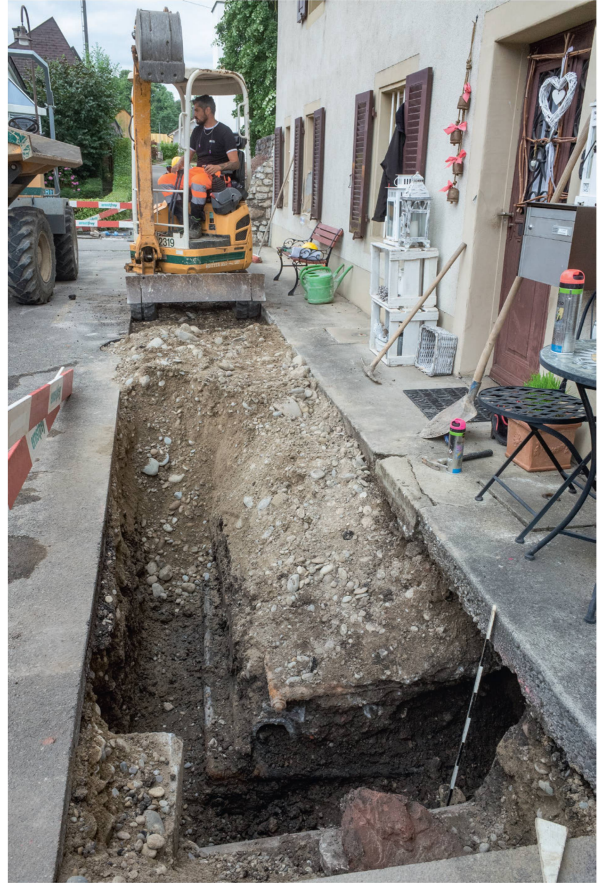
Abb. 47: Kaiseraugst AG, Wasserleitung Heidemurweg (Begleitung 2022.008). Blick von Norden entlang Feld 5. Im Vordergrund, zwischen modernen Leitungen und Platten, ist das «Dark-Earth»-Schichtpaket sichtbar.

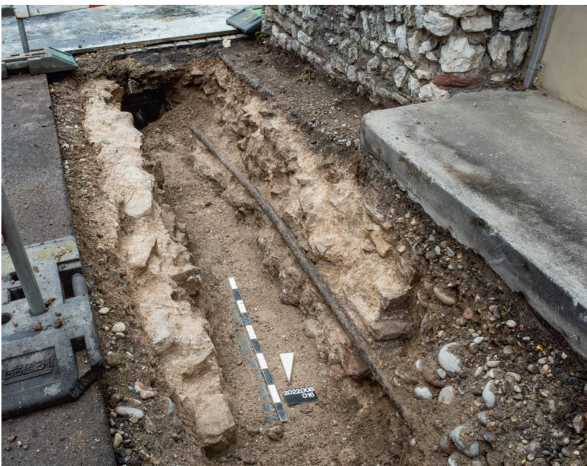
Abb. 48: Kaiseraugst AG, Wasserleitung Heidemurweg (Begleitung 2022.008). Blick von Norden auf die freigelegte Castrummauer in Feld 5. Rechts oben ist das moderne Mauerwerk des rekonstruierten oberirdischen Teils der Mauer sichtbar. Rechts unten, unter der Leitung, ist die intakte innere Mauerschale erkennbar.

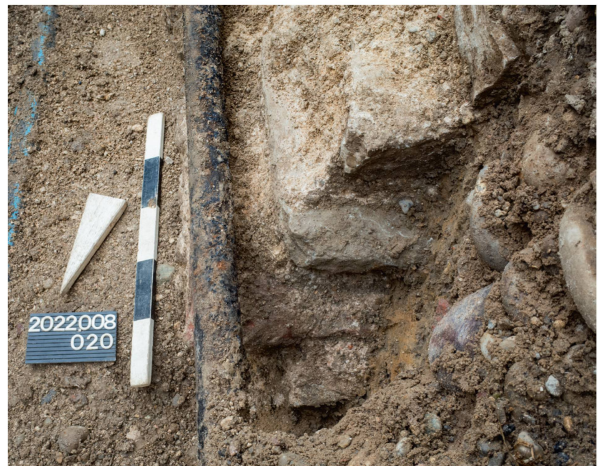
Abb. 49: Kaiseraugst AG, Wasserleitung Heidemurweg (Begleitung 2022.008). Feld 5. Detail der Mauerschale mit Fasse aus rotem, feinkörnigem Buntsandstein. Blick von Norden.

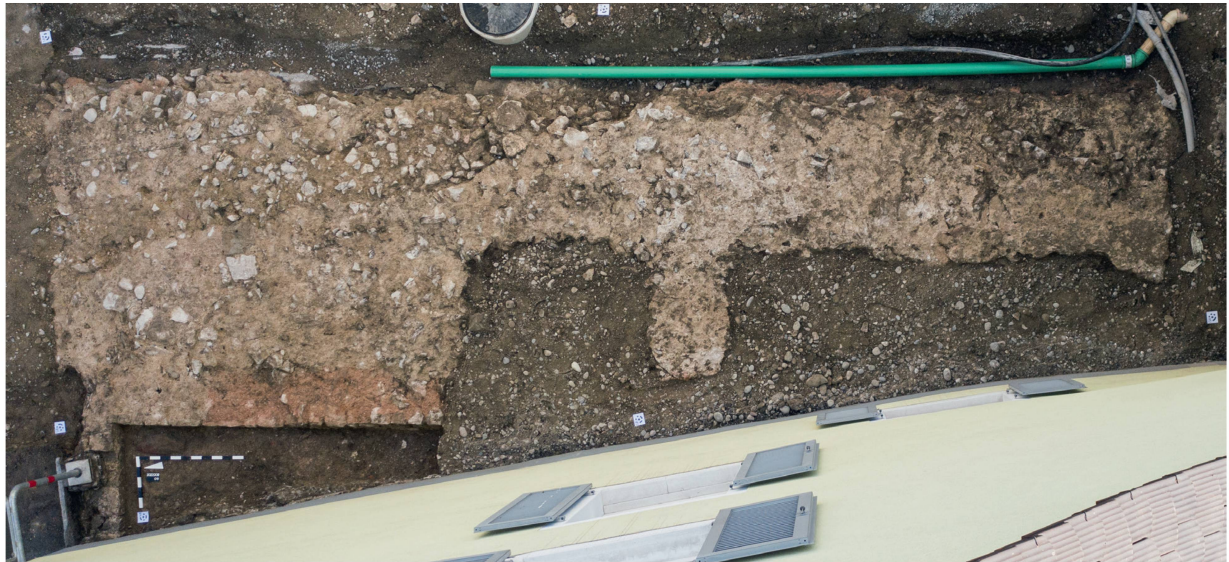
Abb. 55: Kaiseraugst AG, Umbau Gasthof Sonne (Grabung 2022.009). Drohnenaufnahme der aufgedeckten Castrum-mauer MR Pos 915 zwischen dem Gasthof zur Sonne und der Liegenschaft Dorfstrasse 48. Norden ist links.
