Zeitschrift: Jahresberichte aus Augst und Kaiseraugst
Herausgeber: Augusta Raurica
Band: 44 (2023)

Ausgrabungen in Kaiseraugst im Jahr 2022

Jakob Baerlocher

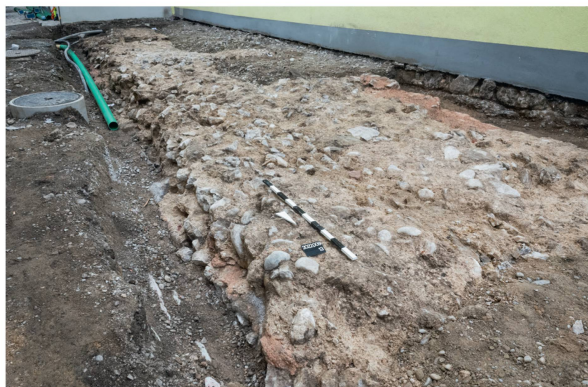
Abb. 56: Kaiseraugst AG, Umbau Gasthof Sonne (Grabung 2022.009). Ansicht des Mauerkerne aus opus caementitium der aufgedeckten Castrum-mauer MR Pos 915. Im Bild rechts die Liegenschaft Dorfstrasse 48. Norden ist unten.

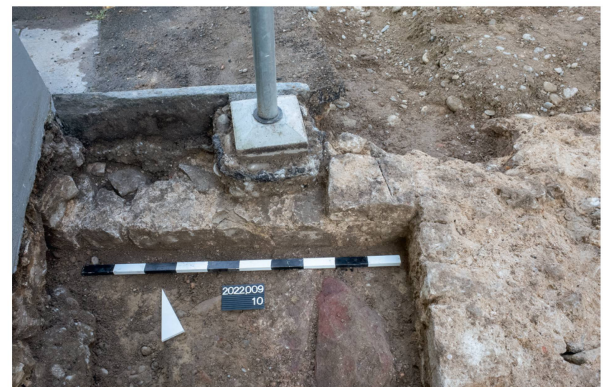
Abb. 57: Kaiseraugst AG, Umbau Gasthof Sonne (Grabung 2022.009). Der nach innen springende Bauklotz MR Pos 3 (links im Bild) des Osttores unmittelbar unter dem modernen Asphalt.

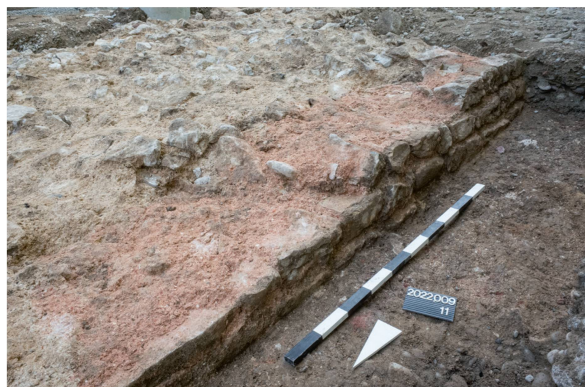
Abb. 59: Kaiseraugst AG, Umbau Gasthof Sonne (Grabung 2022.009). Die intakte innere, mit Terrazzomörtel gemauerte Mauerschale MR Pos 2 der Castrummauer MR Pos 915. Norden ist links unten.

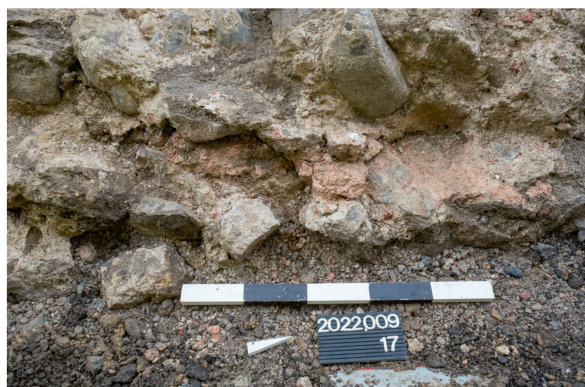
Abb. 60: Kaiseraugst AG, Umbau Gasthof Sonne (Grabung 2022.009). Am Mauerkern anhaftender Terrazzomörtel der abgebrochenen äusseren Mauerschale. Norden ist rechts.

halb besonders gut für eine derartige Reparatur. Vergleichbare Befunde konnten bereits im Rahmen der Grabung 2019.003 «Bolingerhaus» etwas weiter südlich dokumentiert werden, wobei damals die innere Mauerschale nicht gefasst wurde⁹⁶. Auch an weiteren Abschnitten der *Castrum*mauer sind Hinweise auf Reparaturen zu beobachten. Ob diese Reparaturen auf eine einzige Sanierung oder auf mehrere Einzelmassnahmen zurückzuführen sind, kann momentan nicht entschieden werden. Auch ist unklar, ob die Beschädigungen durch grossflächige Zerstörungen verursacht worden sind, wie sie etwa als Folge der kriegerischen Auseinandersetzungen im Zusammenhang mit der Usurpation des Magnentius und den Germaneneinfällen im Winter 351/352 n. Chr. zu erwarten wären, oder ob sie andere Ursachen wie z. B. mangelnde Wartung hatten. Denn die Mauerschalen stellen eine Schwachstelle bei dieser Konstruktionsform dar. Dringt nämlich Wasser in die Hohlräume zwischen der Mauerschale und dem Kern ein, staut es sich dort und es können infolge der Frostaushdehnung Schalensteine und ganze Schalenplatten abgesprengt werden.

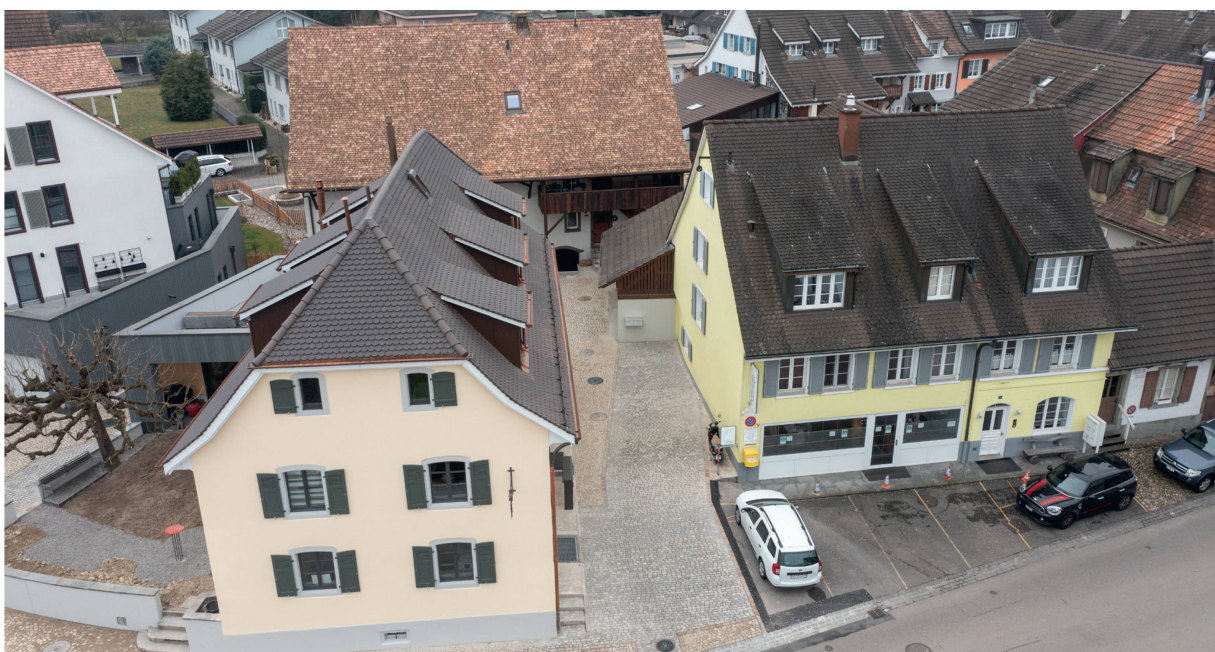
Abb. 61: Kaiseraugst AG, Umbau Gasthof Sonne (Grabung 2022.009). Der im Kopfsteinpflaster markierte Verlauf der Castrummauer sowie der markierte Ansatz von Turm 12 zwischen dem Gasthof zur Sonne und der Liegenschaft Dorfstrasse 48. Im Hintergrund ist das umgebaute Bolingerhaus zu sehen. Norden ist unten.

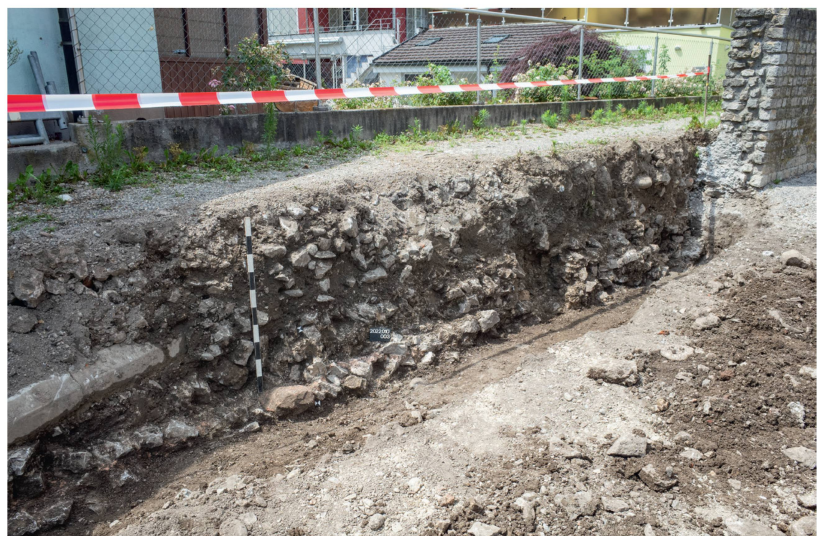
Abb. 63: Kaiseraugst AG, Bolingerhaus (Begleitung 2022.010). Ansicht des freigelegten Abschnitts der Castrummauer unter dem modernen Weg zwischen Heidemurweg und Dorfstrasse. Norden ist rechts.

Kommentar: Im Rahmen der Umgebungsgestaltung des umgebauten Bolingerhauses ist auch die Gartenmauer ersetzt worden. Bei diesem Abbruch der Gartenmauer ist ein Abschnitt der Castrummauer freigelegt worden. Betroffen war die Kurtine zwischen Turm 8 und Turm 10 (Abb. 62). Die Castrummauer ist hier noch bis zu 2 m hoch erhalten, und der moderne Weg ist teilweise auf der Castrummauer angelegt worden (Abb. 63)¹⁰². Erwartungsgemäss war die äussere Mauerschale hier nicht mehr vorhanden, und es wurde lediglich noch der Mauerkern aus *opus caementitium* angetroffen. Der Mauerabschnitt wurde eingemessen und dokumentiert. Anschliessend ist die Mauer eingesandet und das Fundament für die neue Gartenmauer neben der Castrummauer erstellt worden.

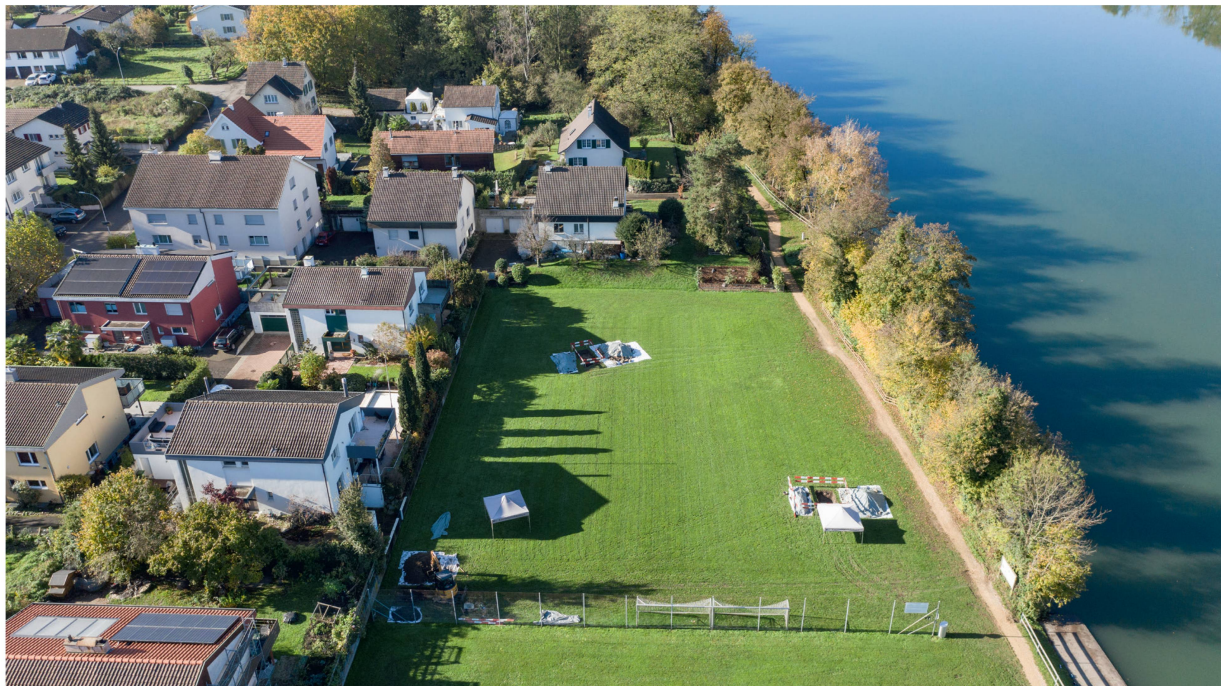
Abb. 67: Kaiseraugst AG, Bestandserhebung Amphitheater (Sondierung 2022.013). Drohnenübersicht der Parzelle 765 mit den drei Sondagen Felder 1–3. In der Bildmitte ist anhand der leichten Senke noch die Abbruchkante des Steinbruchs zu erkennen. Rechts im Bild der Rhein. Norden ist rechts.

Basierend auf den geophysikalischen Messungen sind auf der Parzelle 765 drei Sondagen (Felder 1–3) geöffnet worden (Abb. 67; vgl. Abb. 66). Die dort gemessenen Anomalien stellten sich allerdings als neuzeitlicher Bauschutt heraus, der hier zur Auffüllung der Steinbruchsenke deponiert worden ist. Unter diesen Schuttschichten konnten in allen drei Sondagen die charakteristischen Rückverfüllungen des römischen Steinbruchs, bestehend aus gelbbraunem, lehmigem Silt, Kies aller Fraktionen und Muschelkalkabschlägen (Ausschussware des Steinbruchs, hauptsächlich Dolomit) dokumentiert werden (Abb. 68). Darauf hatte sich jeweils eine humose Schicht gebildet, die als nachsteinbruchzeitliche spät- bis nachrömische Deckschicht anzusprechen ist. Somit sind die Steinbruchrückverfüllungen auch auf der Parzelle 765 nachgewiesen. Die Ausdehnung des Steinbruchs dürfte somit mit der heute noch sichtbaren Geländemulde identisch sein (vgl. Abb. 67).

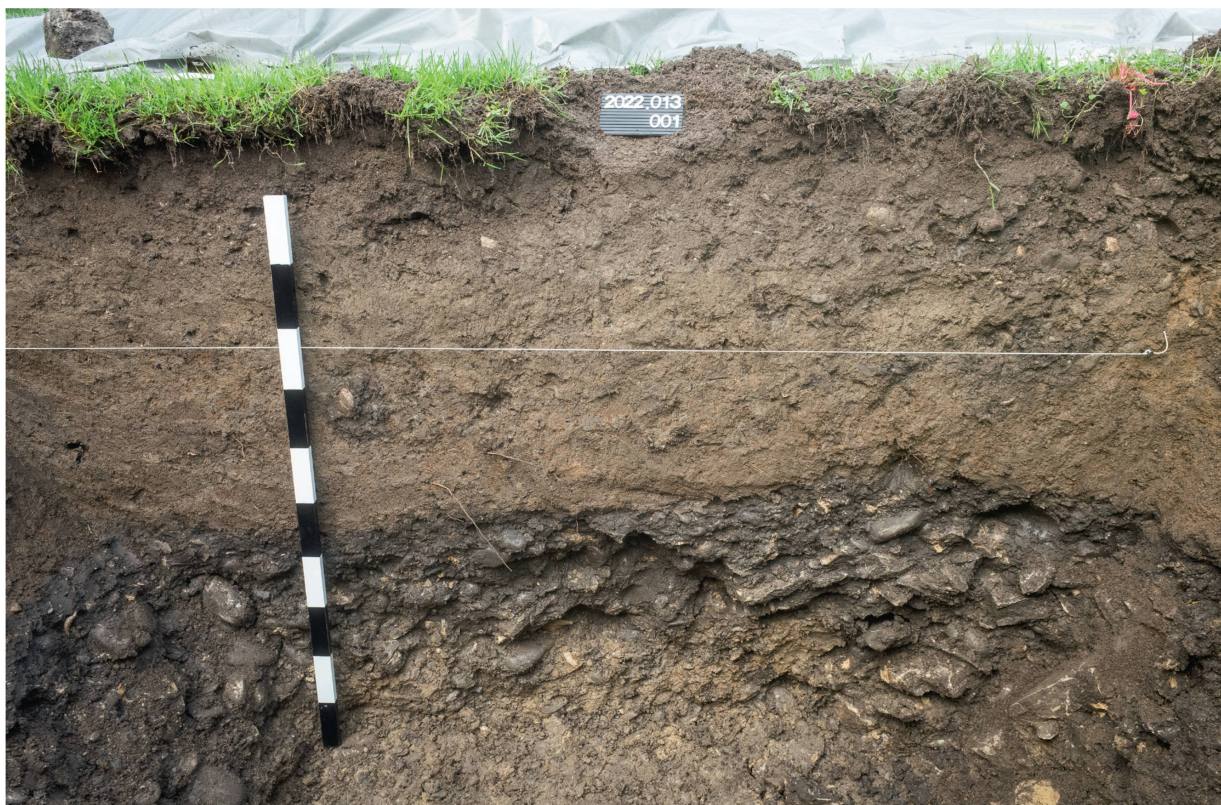
Abb. 68: Kaiseraugst AG, Bestandserhebung Amphitheater (Sondierung 2022.013). Feld 1. Westprofil P 1 in der Sondage Feld 1 auf Parzelle 765. Im oberen Bereich Humus und moderne Aufplanierungen, darunter die lehmigen Steinbruchrückverfüllungen Pos 5. Norden ist rechts.

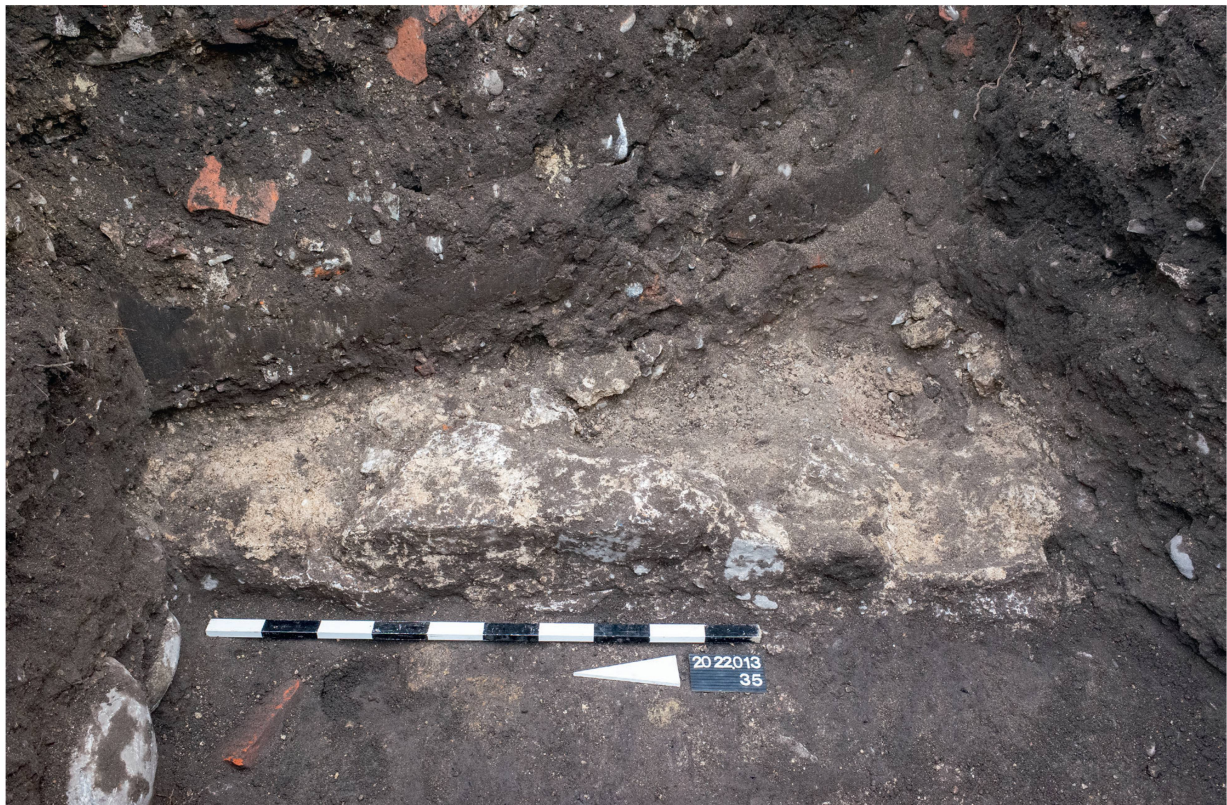
Abb. 70: Kaiseraugst AG, Bestandserhebung Amphitheater (Sondierung 2022.013). Feld 4. Aufsicht auf den freigelegten Abschnitt der Podiumsmauer MR Pos 42. Darüber die Überdeckung aus «Dark-Earth»-Schichtpaketen. Norden ist links.

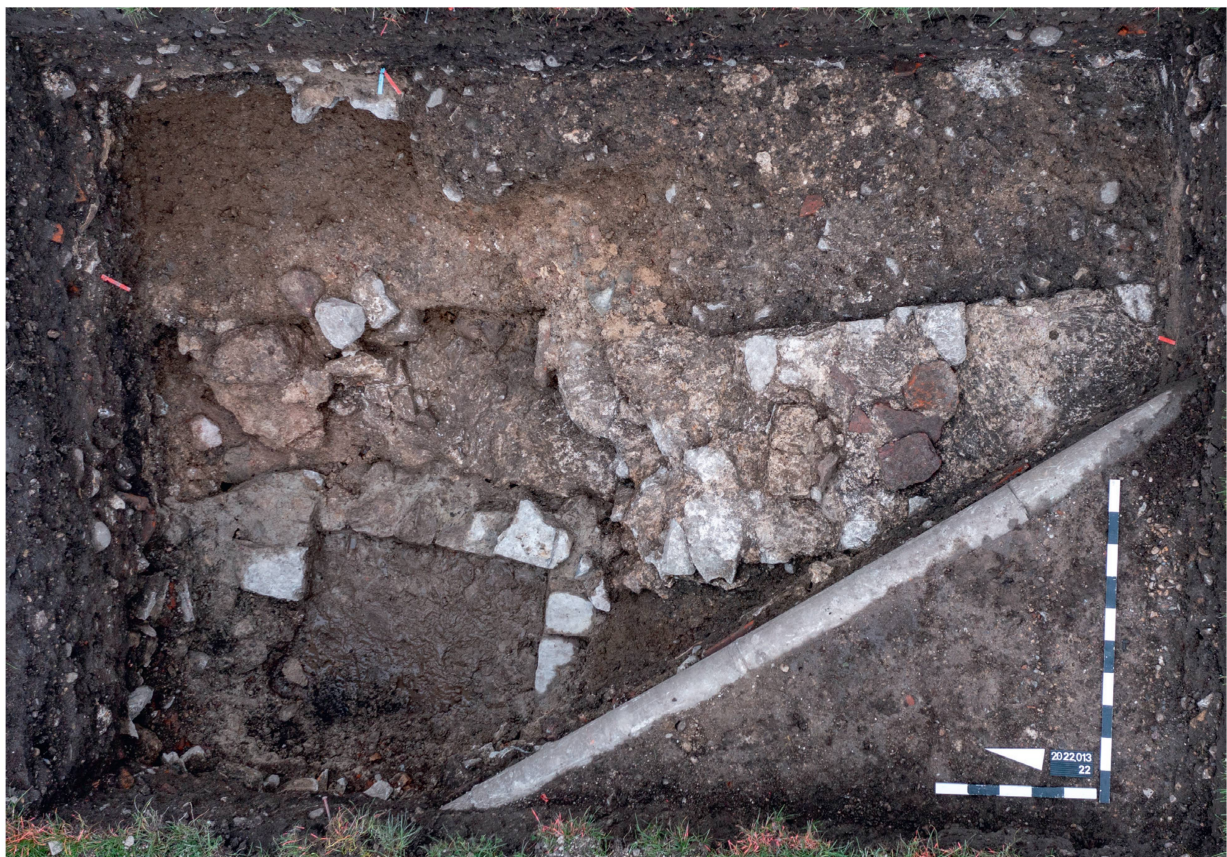
Abb. 71: Kaiseraugst AG, Bestandserhebung Amphitheater (Sondierung 2022.013). Feld 6. Aufnahme des freigelegten Abschnitts der Podiumsmauer MR Pos 42. Im Bild rechts unten die moderne Leitung Pos 24 und links unten die neuzeitliche Sickergrube MR Pos 47. Norden ist links.

des Steinbruchs gefasst worden. Über der Steinbruchrückverfüllung lag eine beige-graue, lehmig-sandige Schicht¹¹⁵ mit Grobsand, Feinkies, Kalksplitt, Kalksteinabschlägen sowie vereinzelt Ziegelfragmenten. Diese gehört ebenfalls zur Steinbruchrückverfüllung, da sie von der Baugrube¹¹⁶ der Podiumsmauer MR Pos 42 durchschlagen wird. Darauf lag eine aus Kalkmörtel, Terrazzomörtel und Sandsteinmehl sowie Ziegel- und Kalksteinsplittern bestehende Schicht¹¹⁷, die als ein Bauhorizont der Podiumsmauer interpretiert wird (vgl. Abb. 71).

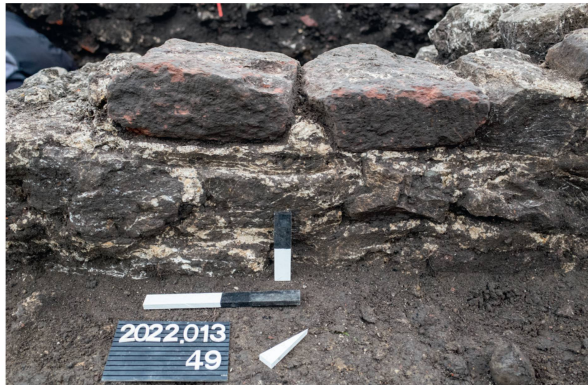
Abb. 73: Kaiseraugst AG, Bestandserhebung Amphitheater (Sondierung 2022.013). Feld 5. Detailaufnahme des pietra-rasa-artigen Verputzes am caveaseitigen Mauerhaupt der Podiumsmauer MR Pos 42. Norden ist rechts oben.

hervorkragen. Diese waren hier offenbar bereits nicht mehr sichtbar, als die Podiumsmauer weiter hochgezogen wurde, da sie von der Hinterfüllung bedeckt waren. Bezeichnenderweise korrespondiert dieser Absatz höhenmässig auch annähernd mit dem Bauhorizont (Abb. 72,11). Ab diesem Absatz ist die Mauer dann auch *cavea*-seitig auf Sicht gemauert, und es ist auch ein *pietra-rasa*-ähnlicher Verputz mit Fugenstrich angebracht worden (Abb. 73).

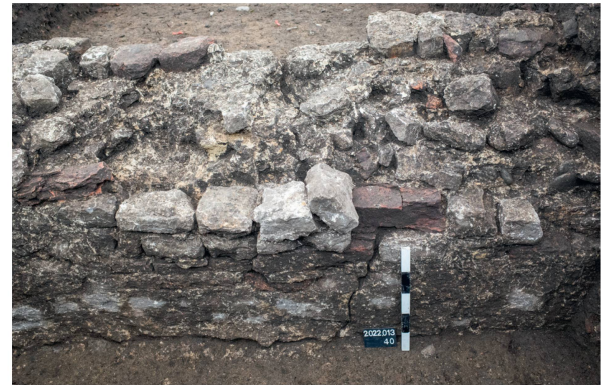
Abb. 74: Kaiseraugst AG, Bestandserhebung Amphitheater (Sondierung 2022.013). Feld 5. Ansicht des arenaseitigen Mauerhauptes der Podiumsmauer MR Pos 42 mit dem Verputz und dem vertikalen Riss. Norden ist links unten.

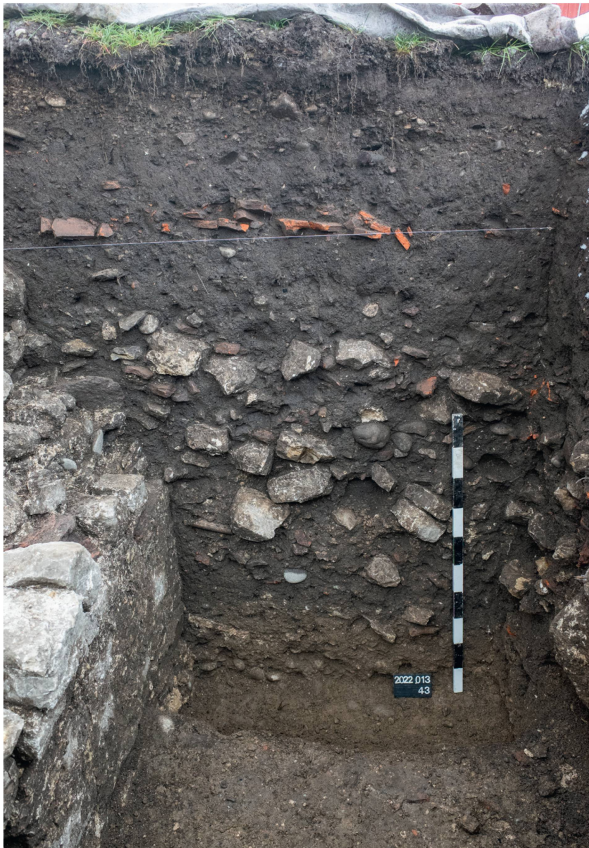
Abb. 75: Kaiseraugst AG, Bestandserhebung Amphitheater (Sondierung 2022. 013). Feld 5. Ansicht des Südwestprofils P 8 mit der Podiumsmauer MR Pos 42 links im Bild und den schuttigen Arenaverfüllungen Pos 44.

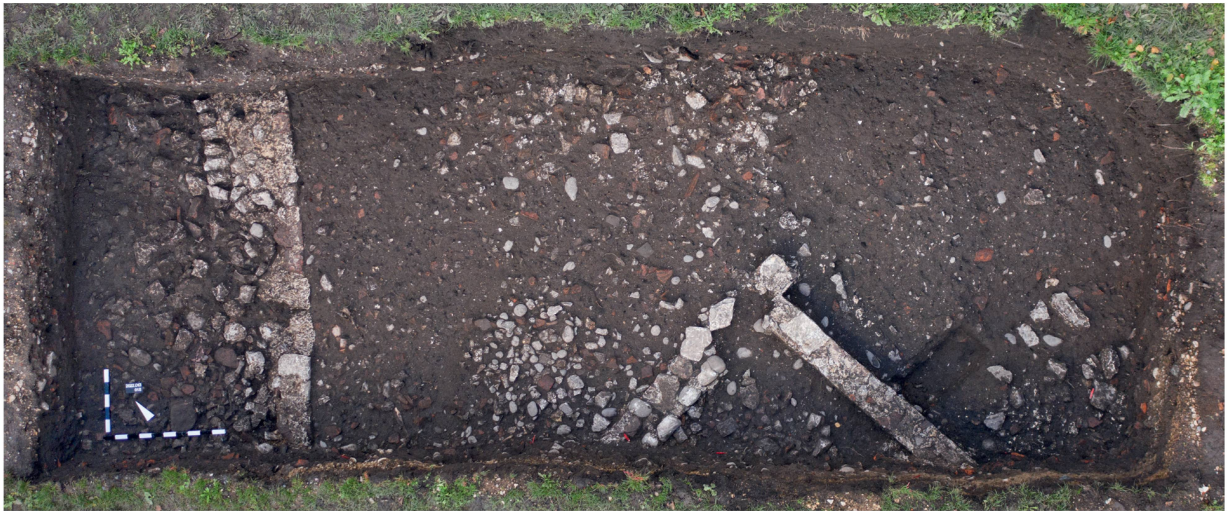
Abb. 76: Kaiseraugst AG, Bestandserhebung Amphitheater (Sondierung 2022.013). Feld 5. Aufsicht auf die Podiumsmauer links im Bild sowie die neuzeitliche Kleinbaute (Mauern MR Pos 38 und MR Pos 39) und die verfüllte Grube Pos 64 rechts im Bild. Norden ist links oben.

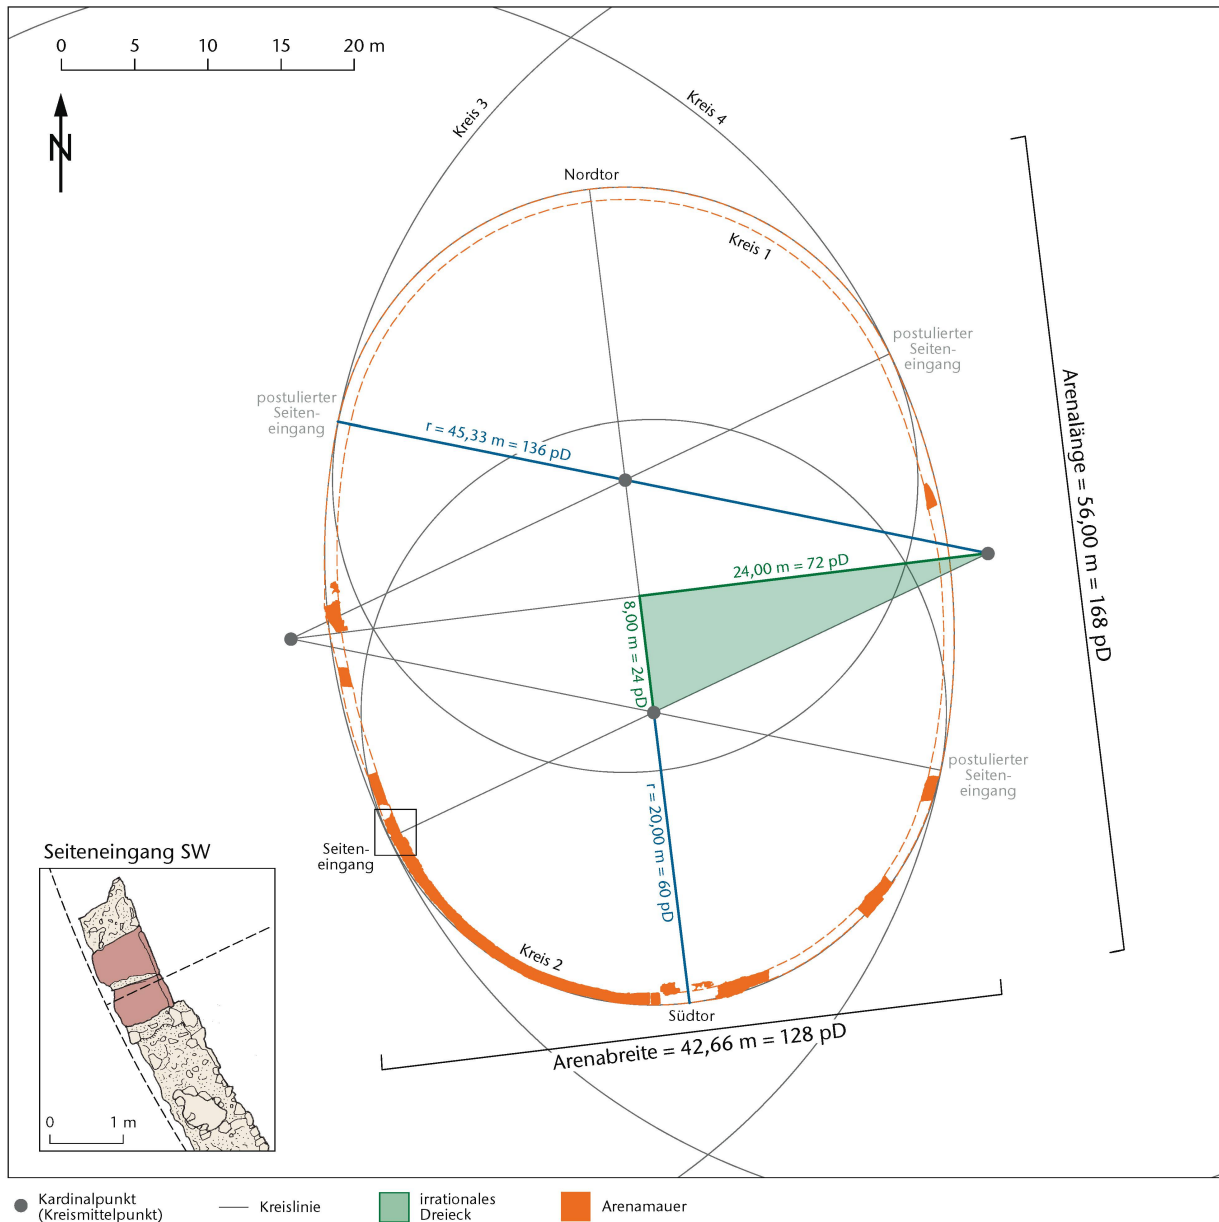
Abb. 77: Kaiseraugst AG, Bestandserhebung Amphitheater (Sondierung 2022.013). Metrologischer Aufbau der Konstruktion mit den wichtigsten Achsen in Metern und in drusianischem Fuss (pD) angegeben. Die Detailzeichnung zeigt den südwestlichen Seiteneingang. M. 1:500, Detail M. 1:100.

Die Sondage Feld 4 ist in unmittelbarer Nähe zum Rheinufer in der Böschung unterhalb des Nordwestturms (T 17) des *castrum* angelegt worden (vgl. Abb. 66; 69). Die Podiumsmauer kam jedoch nicht an der gemäss der ersten Rekonstruktion zu erwartenden Stelle zum Vorschein¹⁰⁸. Stattdessen sind dort mehrere Meter mächtige «Dark-Earth»-Schichtpakete und darunter die lehmigen Rückverfüllungen des Steinbruchs angetroffen worden. Auf den Steinbruchrückverfüllungen konnte zudem noch eine Feuerstelle¹⁰⁹ dokumentiert werden. Unter den Steinbruchrückverfüllungen ist dann auf 261,18 m ü. M. der anstehende Muschelkalk¹¹⁰ gefasst worden. Es waren zwei Bänke erkennbar, die gegen Süden leicht abfallen. Dabei handelt es sich um eine Abbaukante des Steinbruchs. In der Hoffnung, die Podiumsmauer MR Pos 42¹¹¹ trotzdem noch zu erfassen, wurde das Feld maschinell nach Westen und nach Osten erweitert, und die Mauer wurde dann 1,6 m weiter östlich auch tatsächlich gefunden. Die Mauer liegt hier teilweise bereits auf der Nachbarparzelle, und wir konnten lediglich das arenaseitige Mauerhaupt dokumentieren (Abb. 70). Der dokumentierte Abschnitt besteht aus dem aufgehenden Mauerwerk, ein Befund, der Auswirkungen auf die Rekonstruktion der Arena hat. Sie misst neu 42,66 m in der Quer- und 56 m in der Längsachse und ist somit grösser als ursprünglich angenommen (s. u. S. 111 f. mit Abb. 77).

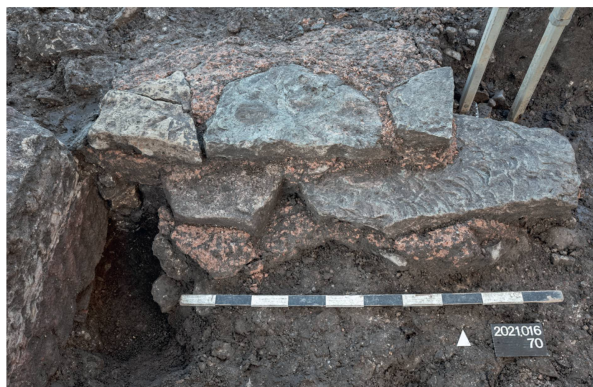
Abb. 79: Kaiseraugst AG, Bootshaus Basler Ruderclub (Begleitung 2021.016). Blick von Süden auf die westliche Pfostengrube Pos 35 (2021) und das daran anschliessende Fundament Pos 32 (2021) aus Ziegelschrottmörtel. Links ist der Orthostat des Torgewändes zu erkennen.

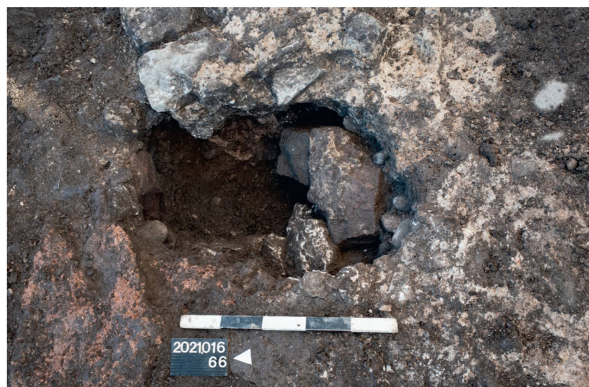
Abb. 80: Kaiseraugst AG, Bootshaus Basler Ruderclub (Begleitung 2021.016). Detailaufnahme der östlichen Pfostengrube Pos 34 (2021). Links ist ein Teil des mit Ziegelschrottmörtel gesetzten Fundaments Pos 32 (2021) erkennbar. Blick von Westen.
