Restaurierungsarbeiten an den Monumenten von Augst und Kaiseraugst im Jahre 2022

Thomas Hufschmid

903.2022.01 Augst – Schönbühl-Brotbackstube: Abdichtung der Stützpfeiler an der Nordseite der Terrassenmauer

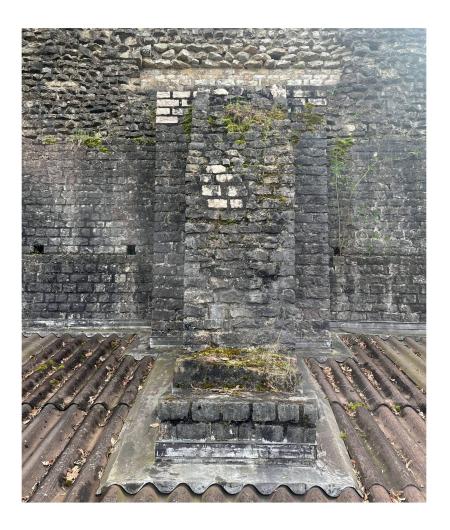
Abb. 2: Augst BL, Schönbühl-Brotbackstube (Monumentenrestaurierung 903.2022.01). Stützpfeiler der Terrassenmauer auf der Nordseite des Schönbühlabhangs vor Beginn der Arbeiten. Die Maueroberflächen sind defekt und rissig, Moose und andere Vegetation haben sich im Laufe der Zeit in den Fugen des Mauerwerks festgesetzt. Feuchte Stellen zeigen, dass Wasser in den Mauerkern eintritt.

Bauteile erheblich von der Witterung beeinträchtigt und speziell die Abdeckungen der vorgesetzten massiven Stützpfeiler sind unterdessen stark in Mitleidenschaft gezogen (Abb. 2). Der Zement aus den 1930er-Jahren ist zum Teil krümelig und das Mauergefüge an seiner Oberfläche vielerorts geschwächt oder sogar aufgelöst. Durch Risse und Fehlstellen dringt Niederschlags- und Schmelzwasser in das Mauerwerk ein und tritt stellenweise erst am Mauerfuss im Inneren der vor Jahrzehnten hier errichteten «Brotbackstube» aus. Eine neue Überkronung der defekten Stützpfeiler war deshalb unterdessen dringend angezeigt (Abb. 3). Die rekonstruierte Kalksteinabdeckung der Pfeiler wurde 2022 zu grossen Teilen erneuert (Abb. 4). Dabei fand eine Mischung aus reinem Kalkmörtel Verwendung, dessen Elastizität die Temperaturschwankungen besser abfedern kann und dadurch weniger Rissbildung am Mauerwerk entstehen sollte¹.

Massnahmen: Erneuerung von rekonstruiertem Mauerwerk und der Abdichtung.

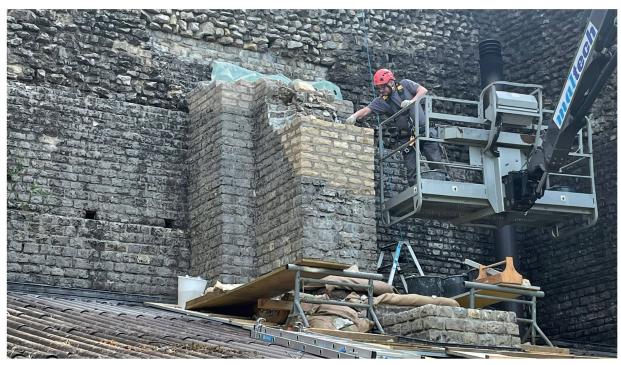
Abb. 3: Augst BL, Schönbühl-Brotbackstube (Monumentenrestaurierung 903.2022.01). Westlicher Stützpfeiler der Terrassenmauer auf der Nordseite des Schönbühlabhangs. Mladen Puklin beim Erneuern der Überkronung.

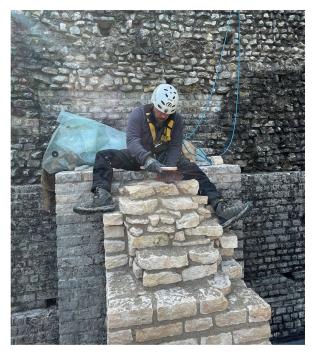
Abb. 4: Augst BL, Schönbühl-Brotbackstube (Monumentenrestaurierung 903.2022.01). Westlicher Stützpfeiler der Terrassenmauer auf der Nordseite des Schönbühlabhangs. Gian-Titus Heinzelmann bei der Fertigstellung der erneuerten Aufmauerung. Aufgrund der exponierten Lage mussten die Arbeiten am Seil gesichert vorgenommen werden.

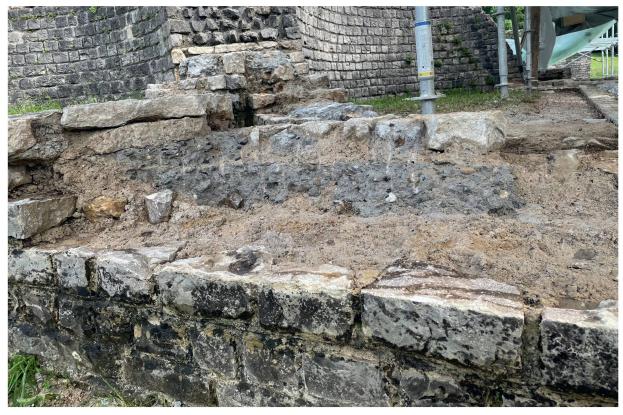
Kommentar: Die letzte grosse Restaurierungs- und Rekonstruktionskampagne an den Ruinen des Heiligtums in der Grienmatt fand unter Rudolf Laur-Belart in den 1950erund 1960er-Jahren statt. Die damals durchgeführten Arbeiten erweisen sich schon seit etlichen Jahren in ihrer Qualität als eher mangelhaft (Abb. 5). Zuweilen kam der damals verwendete Portlandzement, wohl nicht zuletzt auch aus Kostengründen, in nicht ausreichender Menge zum Einsatz, sodass der Mörtel stellenweise seine Bindefähigkeit fast vollständig eingebüsst hat (Abb. 6; 7). Vielerorts war auch keine sorgfältige Reinigung des erhaltenen antiken Bestands erfolgt, bevor die neuen Vormauerungen und Überkronungen angebracht wurden. Dies hat zusammen mit eindringendem Niederschlags- und Sickerwasser zur Folge, dass die Verbindung zwischen Kernmauerwerk und

Abb. 5: Augst BL, Grienmatt (Monumentenrestaurierung 904.2022.01). Zustand der defekten Restaurierungen aus den frühen 1960er-Jahren. Die verwendeten Materialien sind sehr heterogen und das spärliche Steinmaterial ist zum Teil von schlechter Qualität. Im Kern wurden unterschiedliche, mehr oder weniger stark zementhaltige Mörtelmischungen verbaut. Der auffällig sandige, hellbräunliche Mörtel enthielt einen derart geringen Zementanteil, dass er kaum noch Bindefähigkeit besass.

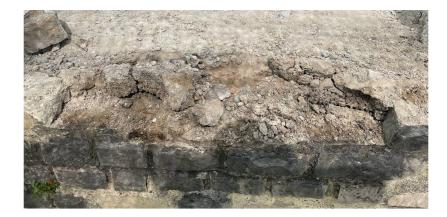
Abb. 6: Augst BL, Grienmatt (Monumentenrestaurierung 904.2022.01). Aufmauerungen aus den frühen 1960er-Jahren. Der extrem sandige Zementmörtel ist vollständig zerkrümelt und die Schalenquader haben kaum noch Halt.

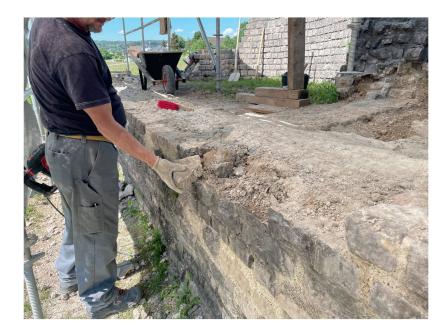
Abb. 7: Augst BL, Grienmatt (Monumentenrestaurierung 904.2022.01). Aufmauerungen aus den frühen 1960er-Jahren. Der Zustand des rekonstruierten Mauerwerks ist stellenweise derart schlecht, dass sich die Mauer mit blossen Händen abbauen lässt.

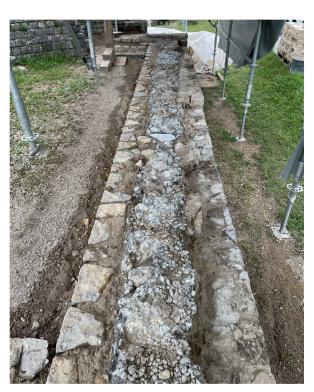
Abdeckung unterdessen unzureichend ist. An verschiedenen Stellen sind nicht nur die Mörtelfugen, sondern auch die Kalksteine der Überkronungen gerissen, wodurch starker Wasser- und Frosteintrag ins Mauergefüge erfolgt. Die Mauerabdeckungen haben sich teilweise gelöst und diverse Mauerteile liegen hohl (Abb. 8). Da zurzeit eine vollständige Neurestaurierung sowohl aus zeitlichen als auch aus finanziellen Gründen nicht möglich ist, erfolgen jeweils punktuelle Interventionen, um den Bestand zu stabilisieren, bis in ein paar Jahren umfassendere Eingriffe zur Sicherung der Baureste möglich sein werden (Abb. 9). Die Eingriffe wurden in konventioneller Art und Weise vorgenommen: Defekte, im Zerfall begriffene Altrestaurierungen wurden entfernt und mit neuen Jurakalksteinen und reinem Kalkmörtel (unter Zugabe von Metakaolin) neu aufgemauert respektive überkront (Abb. 10; 11).

Abb. 8: Augst BL, Grienmatt (Monumentenrestaurierung 904.2022.01). Zustand nach Abbau der Altrestaurierungen aus den frühen 1960er-Jahren bis auf das Niveau des soliden Mauerwerks. Der heterogene Aufbau mit einer lockeren Zementbetonschicht im Inneren und mit stark sandigem Zementmörtel im Schalenmauerwerk ist deutlich sichtbar.

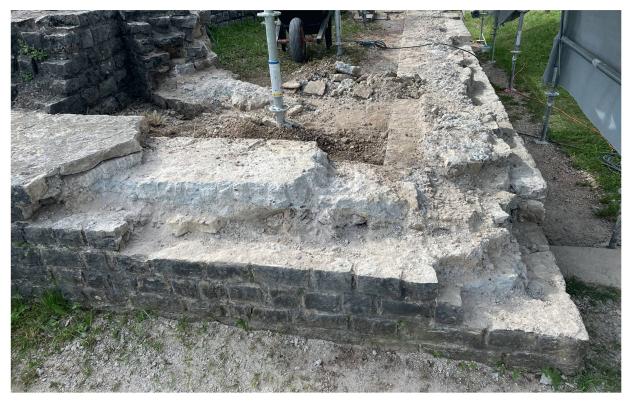
Abb. 9: Augst BL, Grienmatt (Monumentenrestaurierung 904.2022.01). Zustand nach Abbau der Altrestaurierungen aus den frühen 1960er-Jahren bis auf das Niveau des soliden Mauerwerks. Im Mauerkern finden sich diverse Hohlstellen und Zonen mit stark sandigem Mörtel. Deutlich erkennbar ist die Ablösung der Überkronung vom darunterliegenden Betonkern (links im Bild).

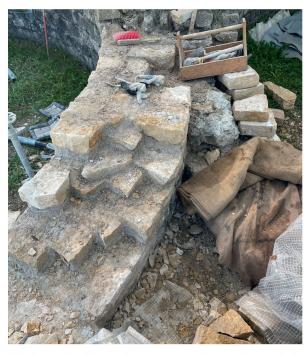
$Abb.\ 11: Augst\ BL,\ Grienmatt\ (Monumentenrestaurierung\ 904.2022.01).\ Erneuerte\ \ddot{U}berkronung\ im\ Bereich\ der\ Entlastungsbögen\ auf\ der\ Nordseite.$

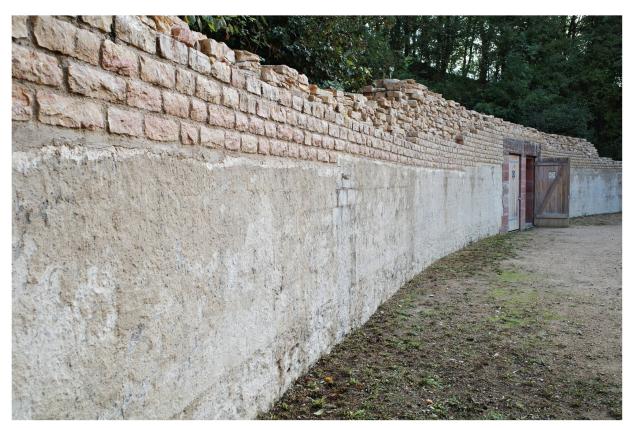
Kommentar: Im Anschluss an die in den letzten Jahren durchgeführte Neurestaurierung der Podiumsmauer² wurden die in den späten 1980er-Jahren aus Kostengründen mit Zementstein errichteten unteren Teile der Mauerrekonstruktion neu verputzt (Abb. 12). Dabei galt es, der bereits seit Langem bekannten, durch die Bauweise der modernen Mauerrekonstruktion bedingten Problematik, bei der hinter der Mauer versickerndes Wasser durch undichte Fugen und Kapillarwirkung auf der Vorderseite der Mauer wieder austritt, gerecht zu werden. Da eine komplette Neuaufmauerung der stellenweise fast vollständig rekonstruierten Podiumsmauer aus finanziellen Gründen nicht mög-

Abb. 12: Augst BL, Amphitheater (Monumentenrestaurierung 905.2022.01). Zustand der nördlichen Podiumsmauer mit 2021 erneuerten oberen Mauerbereichen und aus Zementsteinen rekonstruierter Mauerschale aus den späten 1980er-Jahren. Der untere Bereich wurde 2022 mit einem diffusionsfähigen Verputz aus Kalkmörtel versehen, der den Wassertransport aus den hinter dem Mauerwerk liegenden Hangzonen ermöglichen soll.

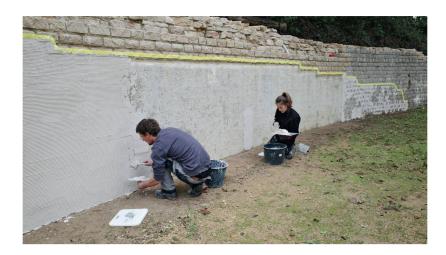
Abb. 13: Augst BL, Amphitheater (Monumentenrestaurierung 905.2022.01). Chiara Marcon und Simon Friz beim Aufbringen der ersten Kalkputzlage (Bio-Einbettmörtel) auf das rekonstruierte Mauerwerk aus Zementsteinen.

lich war, entschieden wir uns zu einer partiellen Erneuerung der oberen Mauerteile in Verbindung mit einem Ersatz des weitgehend wasserundurchlässigen, mit Feuchtigkeitssperre versehenen und mit Acrylfarbe bemalten Zementputzes (Abb. 13). Um einen optimalen Wassertransport zu ermöglichen, wurde der dichte Zementputz durch einen Kalkputz ersetzt, den wir als Fertigmischung von der Firma Haga bezogen. Um eine ausreichende Haftung mit der Oberfläche der Zementsteine zu erwirken, war eine zweiteilige Putzauflage notwendig, bei der ein spezieller Einbettmörtel auf Kalkbasis als Haftbrücke zwischen dem reinen Kalkputz und der Zementoberfläche diente (Abb. 14; 15)³.

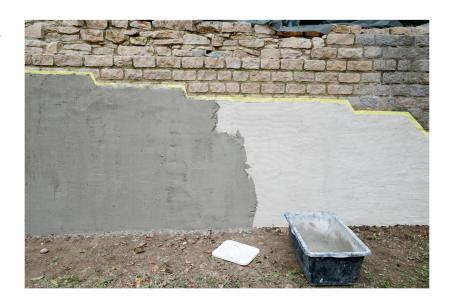
Abb. 14: Augst BL, Amphitheater (Monumentenrestaurierung 905.2022.01). Aufbringen der oberen Putzlage; hier in noch nicht abgeglättetem Zustand.

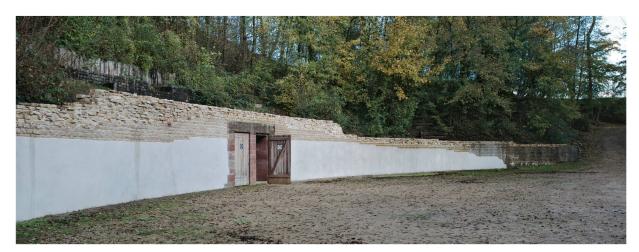
Abb. 15: Augst BL, Amphitheater (Monumentenrestaurierung 905.2022.01). Fertiggestellte nördliche Podiumsmauer nach dem Aufbringen des Kalkputzes. Im ersten Moment erscheint der Putz noch recht hell, er wird aber unter dem Einfluss der Witterung rasch dunkler werden und sich besser ins Gesamtbild integrieren.

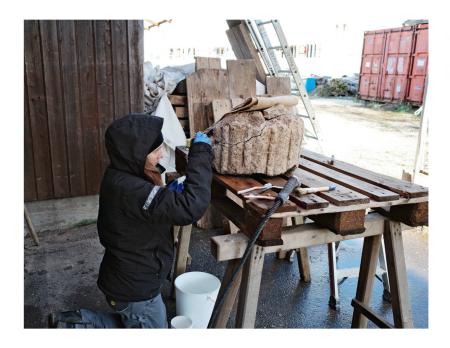
Abb. 16: Augst BL, Grosssteinlager Schwarzacker (Monumentenrestaurierung ohne Nr.). Chiara Marcon beim notfallmässigen Zurückkleben von Kalksteinfragmenten einer Säulentrommel im Zusammenhang mit der Reinigung.

Kommentar: Im Hinblick auf den Umzug der Objekte ins Depot des neu errichteten Sammlungszentrums ab März 2023 wurde die bereits im Winter 2021/2022 begonnene Reinigung sämtlicher Werksteinstücke auch im Jahr 2022 weiter vorangetrieben (Abb. 16)⁷. In Augusta Raurica beste-

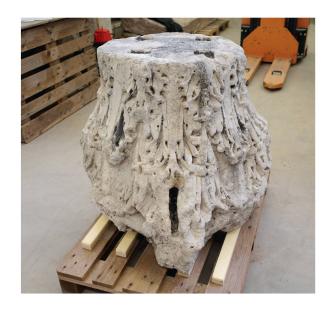
Abb. 19: Muttenz BL, Grosssteinlager TopTip (Monumentenrestaurierung ohne Nr.). Ein Highlight der Sammlung: korinthisches Kapitell aus weissem Kalkstein (kreidiger Korallenkalk/St.-Ursanne-Formation), von einem Tempel aus Augusta Raurica stammend. Zustand nach der Reinigung und Neupalettierung.

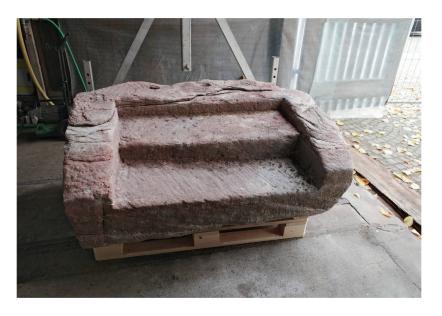
Abb. 20: Augst BL, Grosssteinlager Ehinger (Monumentenrestaurierung ohne Nr.). Treppenquader aus den Rheinthermen in Kaiseraugst nach der Reinigung und Neupalettierung. Der unterdessen fragile Quader aus Buntsandstein zeigt offene Lager und Zerfallsansätze, die durch Feuchtigkeit und Witterungseinflüsse, als das Stück noch ungeschützt im Gelände lagerte, entstanden sind. Dank des kontrollierten und konstanten Klimas im neuen Depot lässt sich der weitere Zerfall solcher Bauteile in Zukunft deutlich reduzieren.

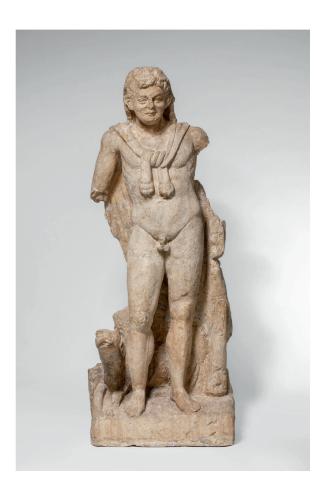
Eine Herausforderung im besten Sinne stellte jedoch die fast lebensgrosse Kalksteinstatue des Herkules dar, die 1924 im Hof des Heiligtums in der Grienmatt gefunden worden ist (Abb. 22)12. Bevor wir mit den umfangreichen Reinigungsarbeiten beginnen konnten, waren eingehende Archivrecherchen nötig, um die lange Restaurierungsgeschichte dieses für Augusta Raurica sehr bedeutsamen Fundes zu ermitteln. Die in mehreren Bruchstücken gefundene Statue war seit ihrer Freilegung bereits zweimal neu zusammengeklebt worden, zum letzten Mal durch einen Steinbildhauer im Jahre 1987, wobei jeweils Korrekturen an der Position einzelner Fragmente vorgenommen worden waren. So hatte der Bildhauer bei der letzten Restaurierung die Position des Kopfs des Cerberus (zu Recht) neu angepasst und auch die Kopfhaltung des Herkules selbst erfuhr eine leichte Änderung. Nach eingehender Recherche entschieden wir, dass eine Neuzusammensetzung der Statue sicher nicht vonnöten ist, dass aber nebst einer kompletten restauratorischen Reinigung auch eine Erneuerung verschiedener, zum Teil sehr unsachgemäss angebrachter Kittungen angezeigt ist. Durch ihre langjährige Lagerung in diversen Depots und Dauerausstellungen in den Museen in Basel und Augst und durch verschiedene Oberflächenbehandlungen, darunter vermutlich auch durch aufgetragene Wachsschichten, hatte sich eine kompakte gräuliche

Staubschicht auf der Steinoberfläche abgelagert, die Behauund Körperdetails der Kalksteinstatue überdeckte. Zudem fanden sich nebst unterschiedlichen, sich teilweise überlagernden und nicht immer ganz sorgfältig angebrachten Kittungen und Ergänzungen aus verschiedenen Mörteln auch diverse moderne Farbaufträge (Farbretuschen), die die Steinoberfläche eher heterogen erscheinen liessen, statt sie zu vereinheitlichen. Auch die deutlich sichtbaren Kittun-

Abb. 22: Augst BL, Sammlungszentrum Schwarzacker (Fundrestaurierung 1924.128_2022.742). Herkulesstatue aus dem Heiligtum in der Grienmatt. Als Vorbereitung für die Ausleihe in die Ausstellung «Ave Caesar! Römer, Gallier und Germanen am Rhein» im Antikenmuseum Basel und Sammlung Ludwig unterzieht Chiara Marcon die leicht unterlebensgrosse Kalksteinstatue einer schonenden, aber grundlegenden Reinigung und anschliessenden Neukonservierung.

gen an den Bruchflächen störten den Gesamteindruck der Skulptur. Dank einer sorgfältigen Reinigung (wo nötig mit Skalpell und Ammoniak; vgl. Abb. 22), einer Erneuerung der Kittungen mittels eines angepassten Kalkmörtels und sorgfältig angebrachter Farbretuschen, die helfen, die Erscheinung wieder zu vereinheitlichen, gelang es Chiara Marcon, den ein wenig angestaubten Herkules wieder in jugendlichem Glanz erstrahlen zu lassen (Abb. 23).

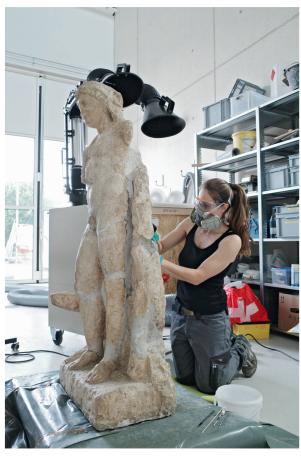
Abb. 23: Augst BL, Sammlungszentrum Schwarzacker (Fundrestaurierung 1924.128_2022.742). Die Herkulesstatue aus dem Heiligtum in der Grienmatt nach Beendigung der Reinigungs- und Restaurierungsarbeiten. Die originale Steinoberfläche mit ihren vielfältigen Bearbeitungsspuren ist nun wieder gut sichtbar und dank der Erneuerung der Kittungen zeigt die Statue wieder ein einheitlicheres Gesamtbild.
