Zeitschrift: **Jahresberichte aus Augst und Kaiseraugst**

Zur Baustruktur der Strassen von Augusta Rauricorum*

Mit einem Exkurs zu den Latrinen

René Hänggi

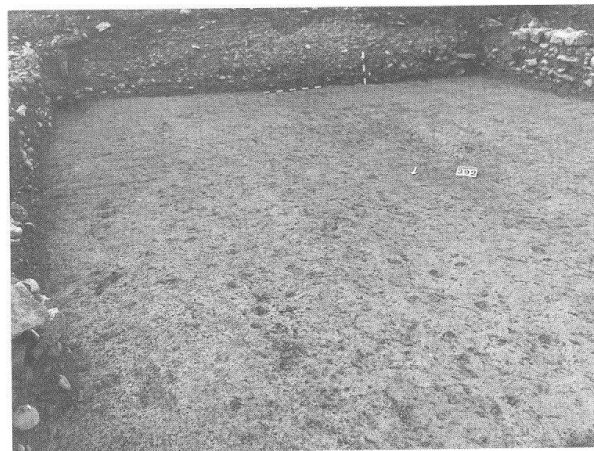
Abb. 8 Augst, Insula 22 (Grabung 1988.51): Spuren eines Prügelagers zwischen Profil 3 (Vordergrund) und 18 (Bildhintergrund); unten Schrägaufnahme mit geschnittenem Strassenkörper (Profil 18), oben Aufsicht: Organische, bläuliche Verfärbung über dem gewachsenen Boden, in der Ausdehnung auf die Strassenstrasse beschränkt. Erkennbar ist die Pföstchenreihe am linken Bildrand, sowie in Strassenrichtung verlaufende parallele Vertiefungen. Markant sind eine eher verschmutzte, dunkle Verfärbung in der Bildmitte sowie eine «saubere» Presslinie etwa 1 m vom rechten Grabungsrand entfernt.

Im deckenden, bläulich verfärbten Lehm S20 (Abb. 8) waren, ausser dünnen, braunen organischen Streifen, kaum Strukturen auszumachen. Dank diesen organischen Resten könnte S20 mit einer Holzvermoderung in grösserem Umfang in Zusammenhang gebracht werden, vielleicht zurückzuführen auf ein Prügelager, wie dies dank besseren Erhaltungsbedingungen an der Minervastrasse¹¹, unter der Westtorstrasse¹² (Abb.9) oder in Winterthur¹³ beobachtet worden war. Das Bett aus organischem Material S20 ist zwar von

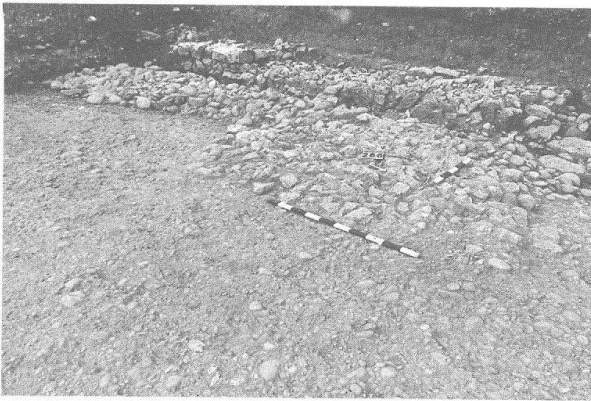
Abb. 15 Augst, Insula 22 (Grabung 1988.51): Sorgfältig errichtete Strassensubstruktion aus grösseren Steinen unter Kiesdecke S13.

heit im Unterbau auf (Abb. 15). Im Westen könnte sich mit S23 (deutlicher in Profil 1) ein Strassengraben abzeichnen. Klarer erlaubt Profil 18 die ursprüngliche Situation zu bestimmen: S13 lässt an der Strassenostseite einen etwa 0.5 m tiefen Graben S193 erkennen (stratigraphisch von der Porticusschicht S364 kaum zu trennen), der ursprünglich 0.6–0.8 m breit gewesen sein muss. Beim Aushub wurden die Vorgängerkonstruktionen zerstört. In dieser Phase zeigt die Strassenwestseite nur gerade eine flache knapp 0.2 m tiefe Rinne.

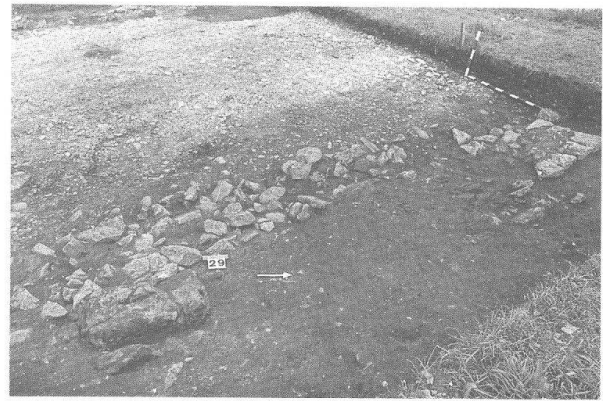
Abb. 16 Augst, Insula 22 (Grabung 1988.51): Dünne Humusschicht über der Strasse. Blick gegen Nordwesten, zu Profil 3. Letzte Reste von Oberflächenschutt setzten sich über dem Strassengraben westlich von MR 1 (Sandstein vgl. Abb. 1, dort zwischen H8 und J9) fort.
