# Augusta Rauricorum, Insula 22: Grabungs- und Dokumentationsstand 1988

Mit Exkursen zur Dokumentationstechnik in Augst seit 1923 (R. Hänggi)  
und zu Parasiteneiern in «Kotsteinen» und Erdproben (Adrian Zumstein und Yvette Endriss)

René Hänggi

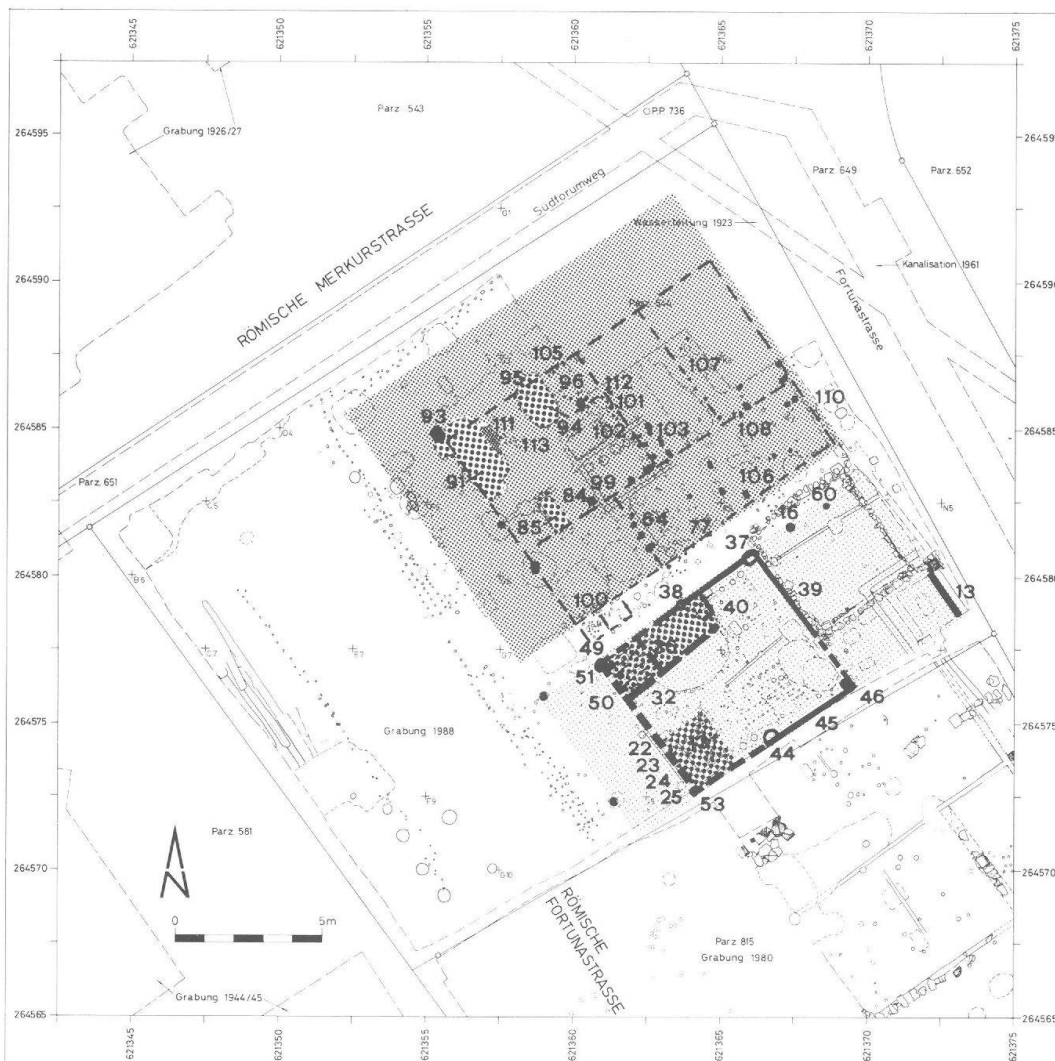
Abb. 19 Augst, Insula 22 (Grabung 1988.51): Bauzustand 1, Nord- und Südhaus verschieden orientiert, durch einen Gang getrennt. M. 1:250.

Die einfachen, auf die Merkurstrasse hin ausgerichteten Holztabernen (Zone 3, Periode 1; Abb. 19) dürften vermutlich schon früh im 1. Jahrhundert den Besitzer gewechselt haben und anschliessend abgerissen worden sein. Der frei gewordene Platz schuf Raum für zwei neue Häuser. Der Ostteil (Zone 4) blieb bis ins letzte Viertel des 1. Jahrhunderts ein Hof, wurde dann aber überbaut. Im Westteil folgte den Tabernen ein neues Haus an der Fortunastrasse (Periode 2). Schmiedeabfall aus den ersten beiden Perioden mag ein Indiz sein für den wirtschaftlichen Erfolg des Schmiedes und dessen Initiative für den Neubau. Bereits ab der Mitte des 1. Jahrhunderts (Bauzustand 3) verlieren sich allerdings die Spuren des Schmiedegewerbes in verschiedenen Umbauten.

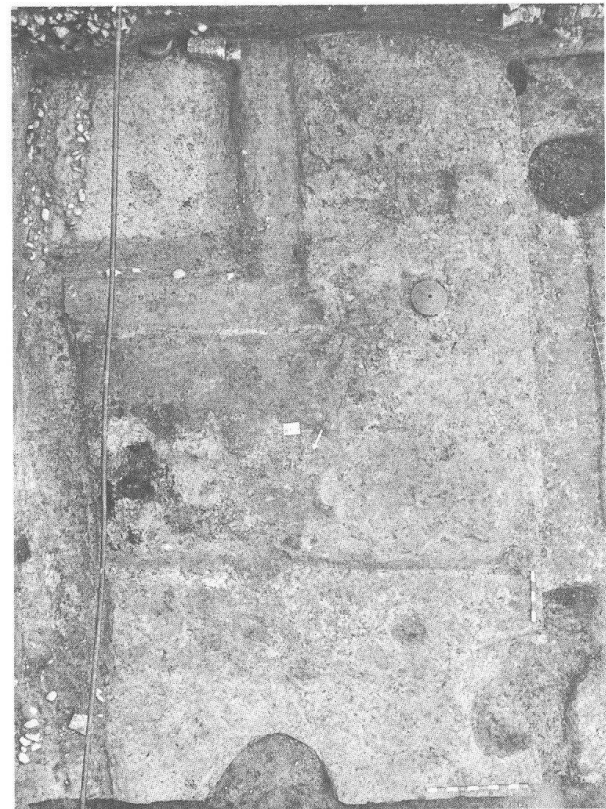
Abb. 23 Augst, Insula 22 (Grabung 1988.51), Zone 1, Bauzustand 2: *Oben:* Blick von Westen in Richtung Profil 18. *Unten:* Aufsicht M. etwa 1:75. Wand W1 im vorderen Bild Drittel, dahinter parallel W3, dazu im rechten Winkel W5. Verschmutzte Wasserrinne 4 im Hof, der bereits auf den gewachsenen Boden abgetieft ist. Mühle in situ.

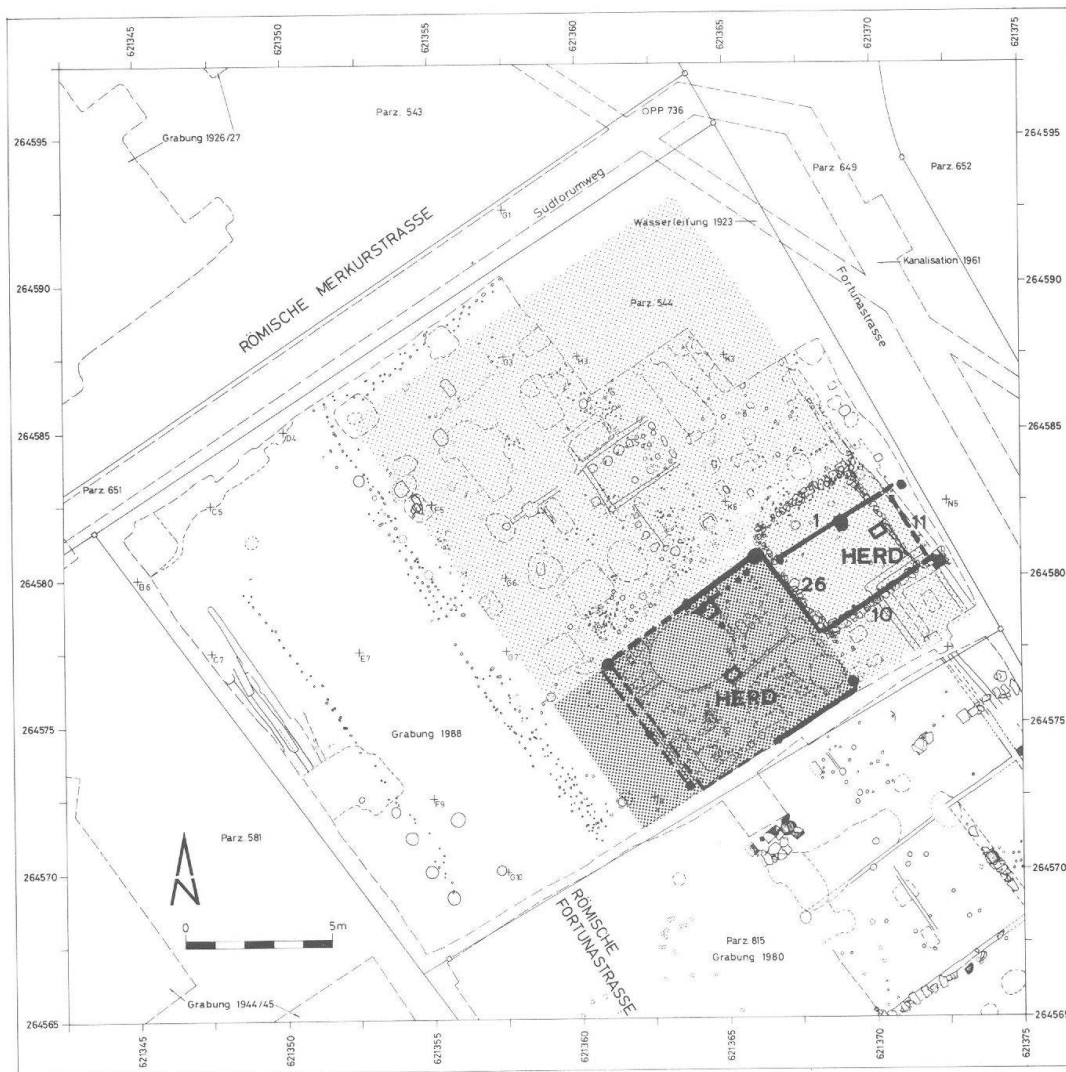
Abb. 27 Augst, Insula 22 (Grabung 1988.51), Bauzustand 4. M. 1:250.

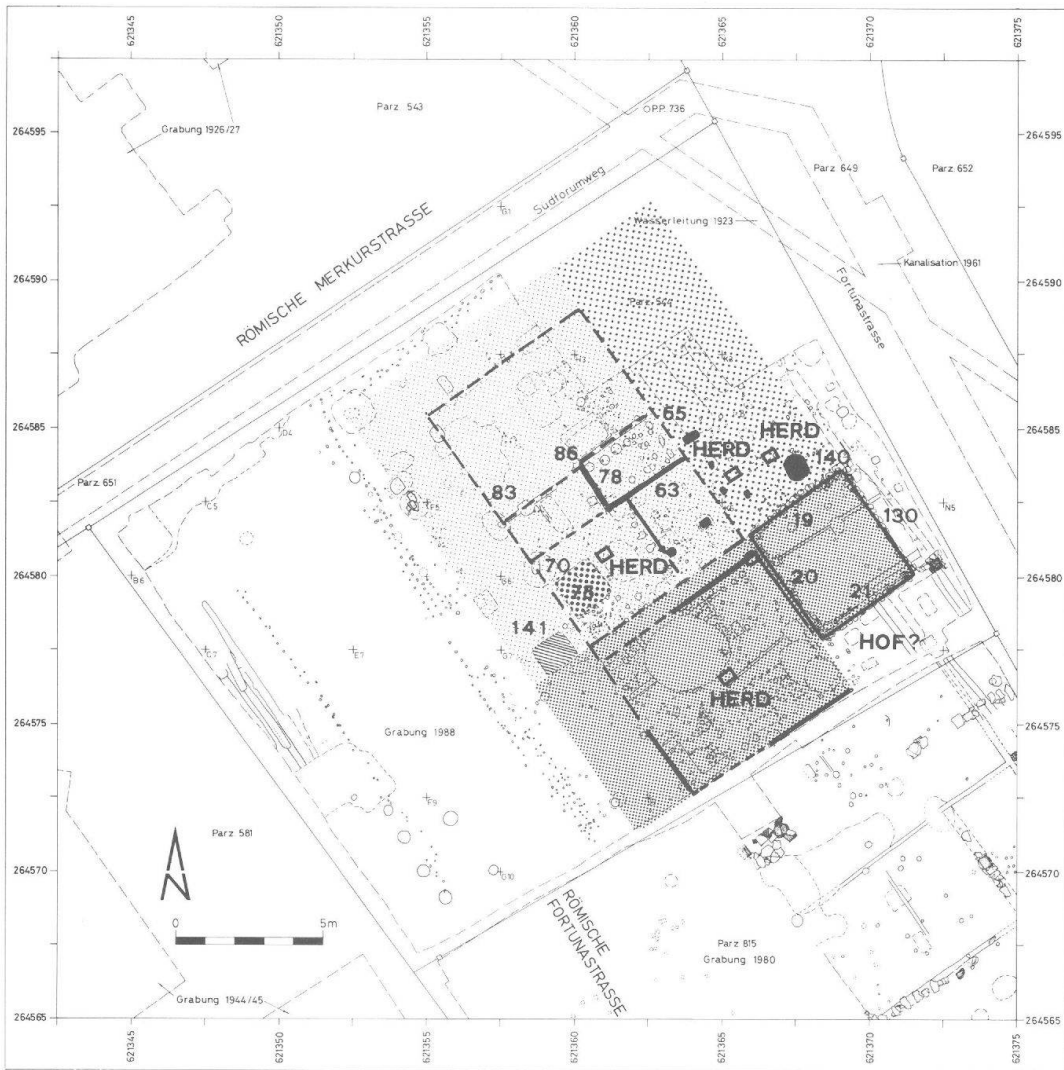
Abb. 29 Augst, Insula 22 (Grabung 1988.51), Bauzustand 5. M. 1:250.

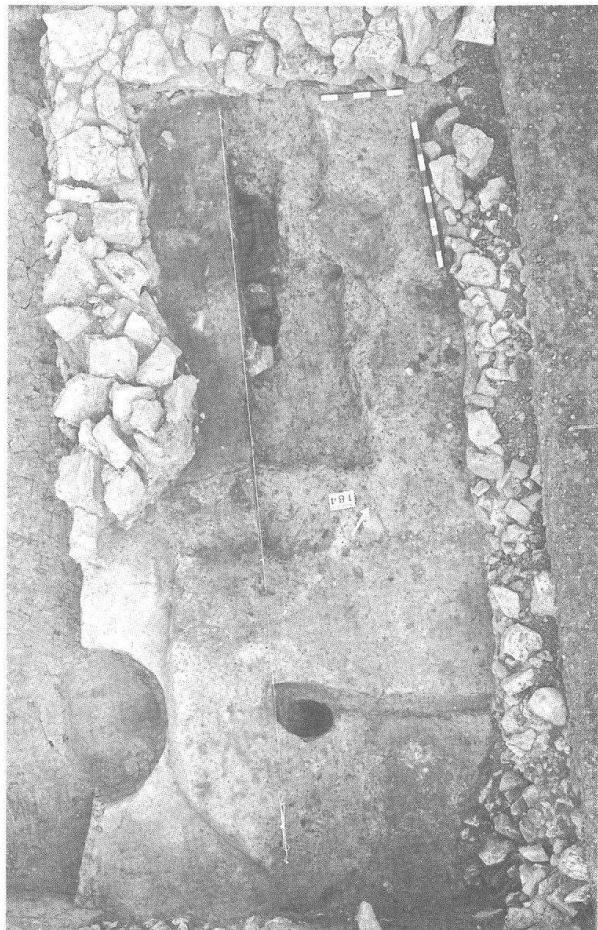
Abb. 33 Augst, Insula 22 (Grabung 1988.51), Zone 3, Bauzustand 1: Umgebung und «Arbeits-grube» (91) eines Schmiedes, noch zur Hälfte gefüllt mit Arbeitsabfall. M. etwa 1:40.

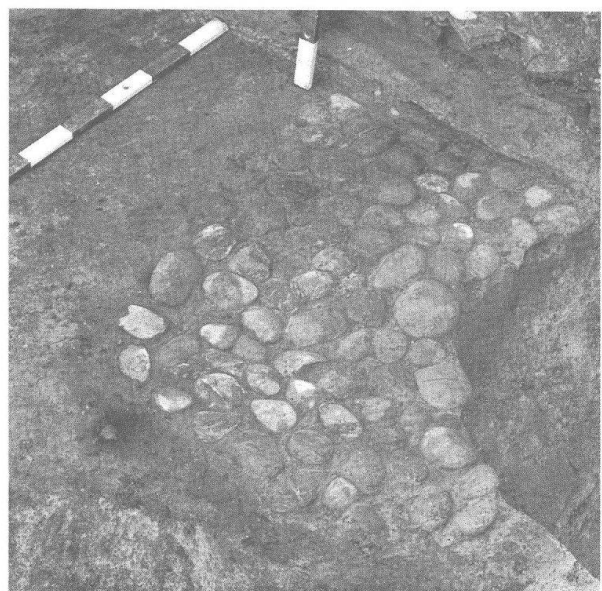
Abb. 34 Augst, Insula 22 (Grabung 1988.51), Zone 3, Bauzustand 1: Unterbau einer Feuerstelle aus flachen Kieseln; durch abgestrahlte Hitze rot gefärbter Lehm. M. etwa 1:15.

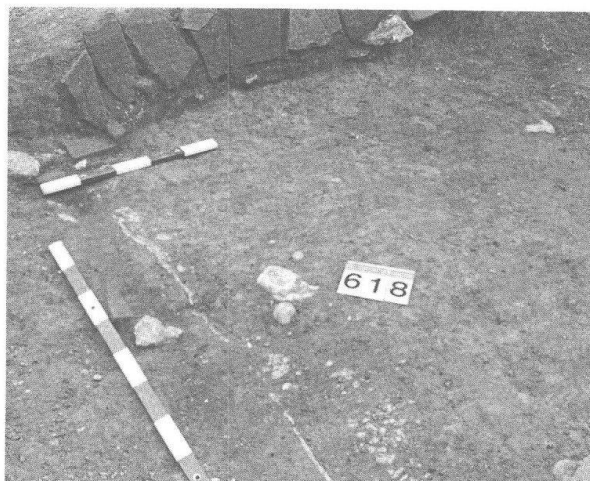
Abb. 53 Augst, Insula 22 (Grabung 1988.51), Zone 1: Lehmwand S102 mit gestellten Ziegelplatten in der Fundamentzone (Bildhintergrund) über älterer, an weißem Verputzstreifen erkennbaren Wand 133.

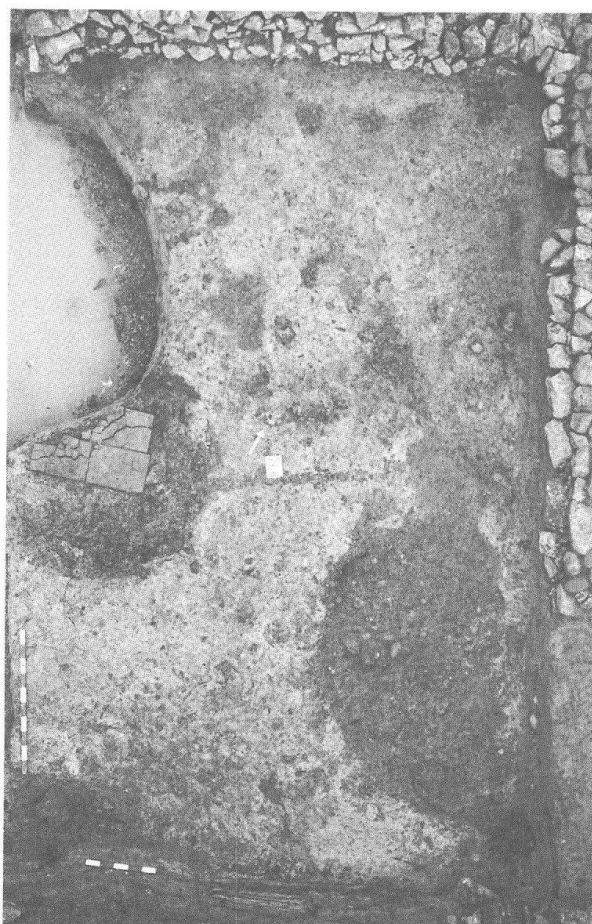
Abb. 54 Augst, Insula 22 (Grabung 1988.51), Zone 2, Bauzustand 3: eingebrachter Zimmerbo­den aus gestampftem gelbem Lehm, mit Herd­platte, dunklen Holzeinbauverfärbungen in der Fläche sowie zwei ineinandergeschach­telte Gruben (im Bild nicht unterscheidbar; verfüllte Latrine). M. 1:50.

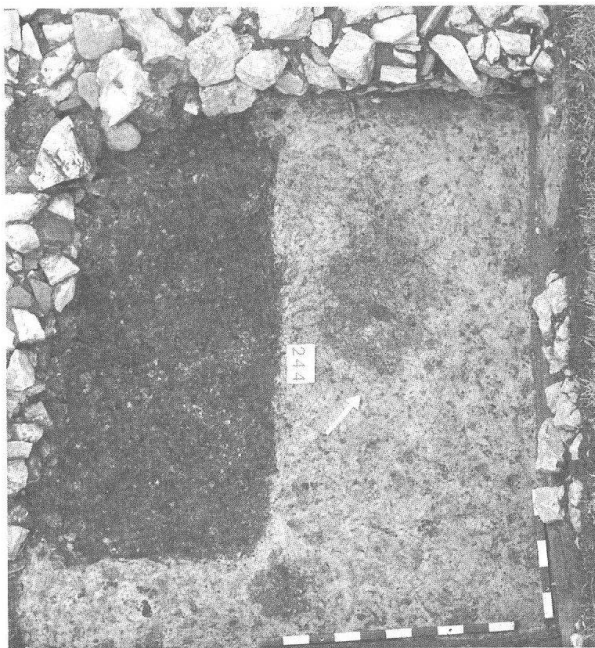
Abb. 57 Augst, Insula 22 (Grabung 1988.51), Zone 3, Bauzustand 1: Grube 94, «Arbeitsgrube» eines Schmiedes gefüllt mit Schmiedeaabfall (Hammerschlag). Verfüllte muldenförmige Vertiefung 96 am rechten Grubenrand. M. etwa 1:30.

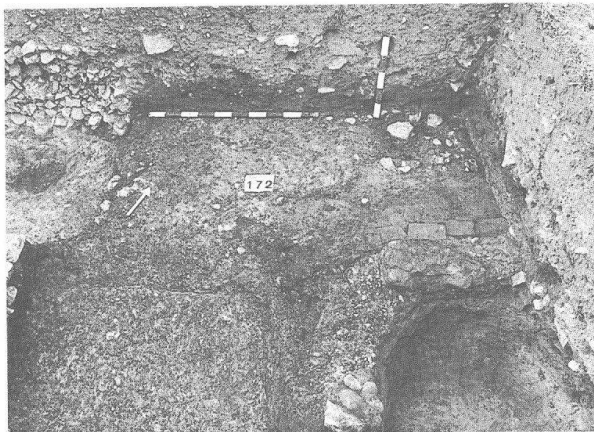
Abb. 61 Augst, Insula 22 (Grabung 1988.51), Zone 3, Bauzustand 5: Feuerplatte und zugehörige Grube 75 am linken, unteren Bildrand. M. etwa 1:45.

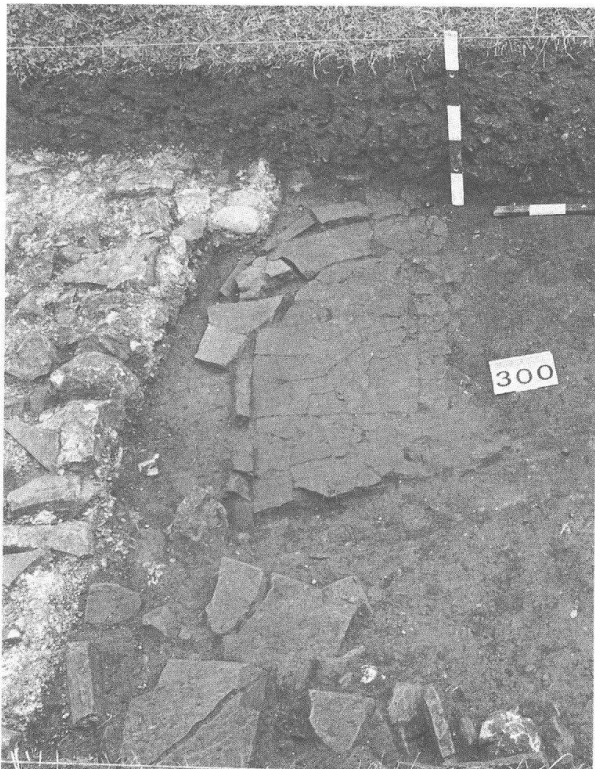
Abb. 63 Insula 22 (Grabung 1988.51): gestörte Herdstelle unmittelbar unter dem Humus.

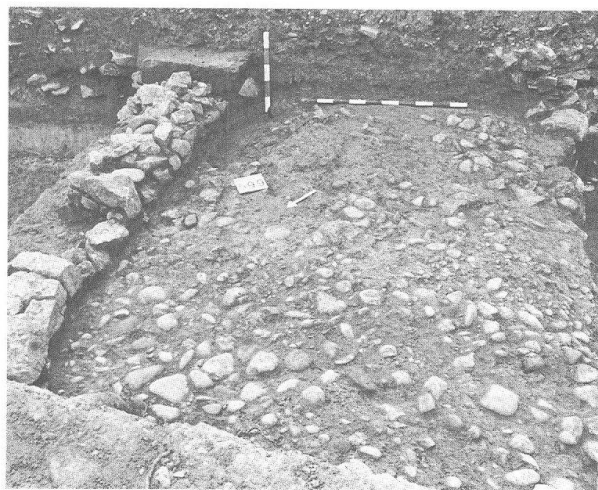
Abb. 65 Augst, Insula 22 (Grabung 1988.51): Kiesbelag im Südteil der Porticus an der Fortunastrasse. M. etwa 1:45.
