# Ausgrabungen in Kaiseraugst im Jahre 1998

Urs Müller

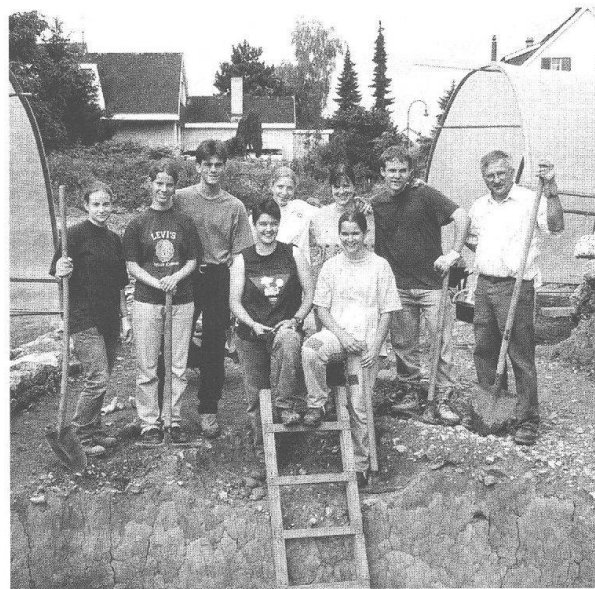
Abb. 4: Kaiseraugst AG, Mehrfamilienhaus Fuchter, Allmendgasse (Grabung 1998.03). Schülerinnen und Schüler der Kantonsschule Zofingen mit Lehrer Christoph Kurt.

*Kommentar:* Im Anschluss an die Notgrabungen von 1996 und 1997 (1996.03/1997.03) wurde 1998 die letzte Etappe in Angriff genommen. Die Grabung musste aus finanziellen Gründen mit bescheidenem personellem Aufwand durchgeführt werden. Deshalb gilt hier ein spezieller Dank den Schülerinnen und Schülern der Kantonsschule Zofingen in Begleitung von Lehrer Christoph Kurt für ihre intensive und interessierte Grabungsarbeit in der Woche vom 6.–10. Juli 1998 (Abb. 4).

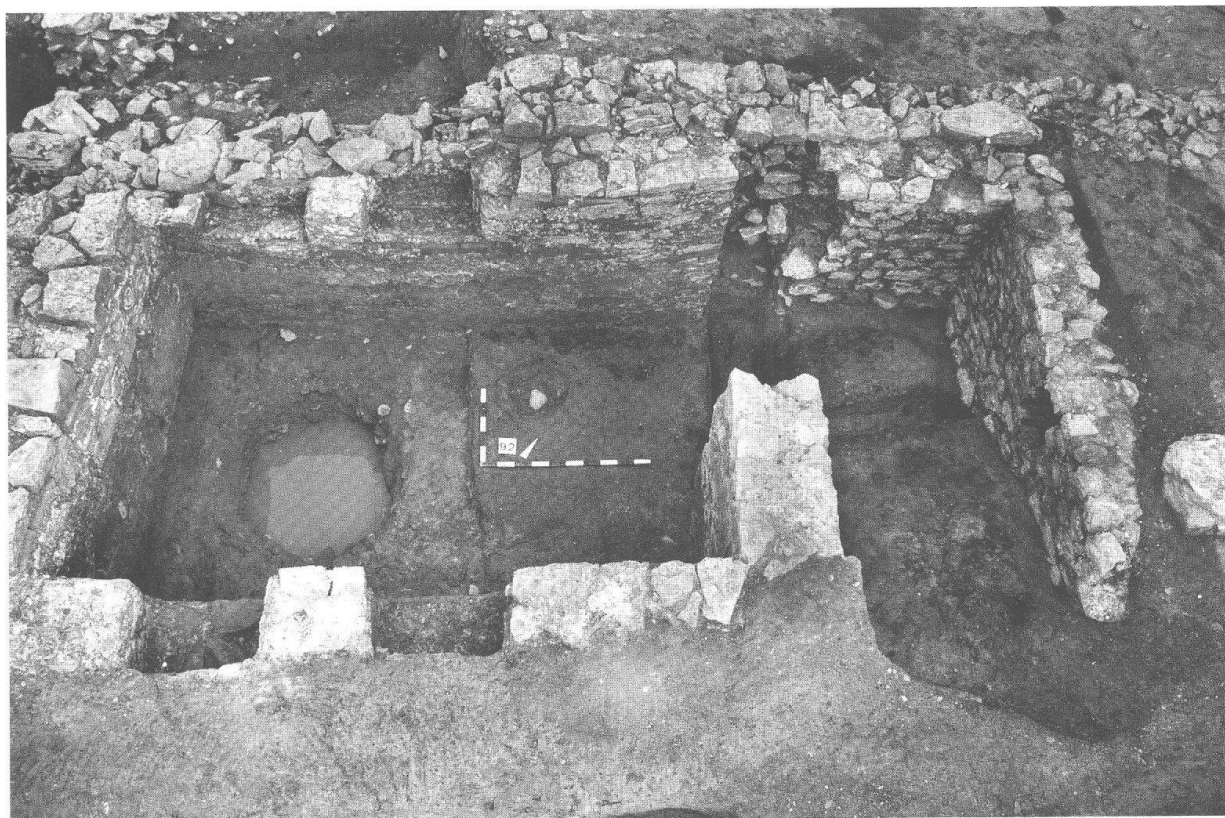
Abb. 6: Kaiseraugst AG, Mehrfamilienhaus Fächer, Allmendgasse (Grabung 1998.03). Blick von Südosten auf den Keller, links Raum mit je zwei Wandnischen, rechts Zugangsrampe mit ausgerissenem Türgewände.

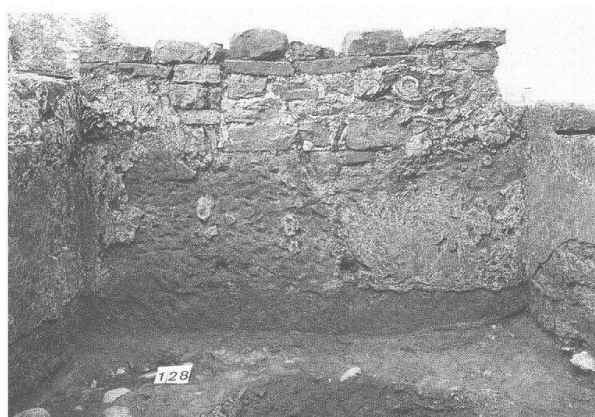
Abb. 8: Kaiseraugst AG, Mehrfamilienhaus Füchter, Allmendgasse (Grabung 1998.03). Blick von Nordosten auf die zugemauerte Wandnische in der Kellermauer West (MR 9).

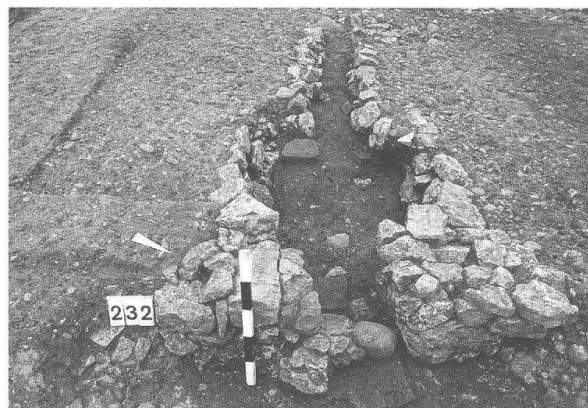
Abb. 11: Kaiseraugst AG, Mehrfamilienhaus Füchter, Allmendgasse (Grabung 1998.03). Blick von Nordosten auf die Reste einer Ofenanlage. Im Vordergrund die Ziegelplatte vor der Öffnung von der ovalen Mulde in den breiten Kanalraum, im Hintergrund der leicht steigende schmale Kanal nach Westen.

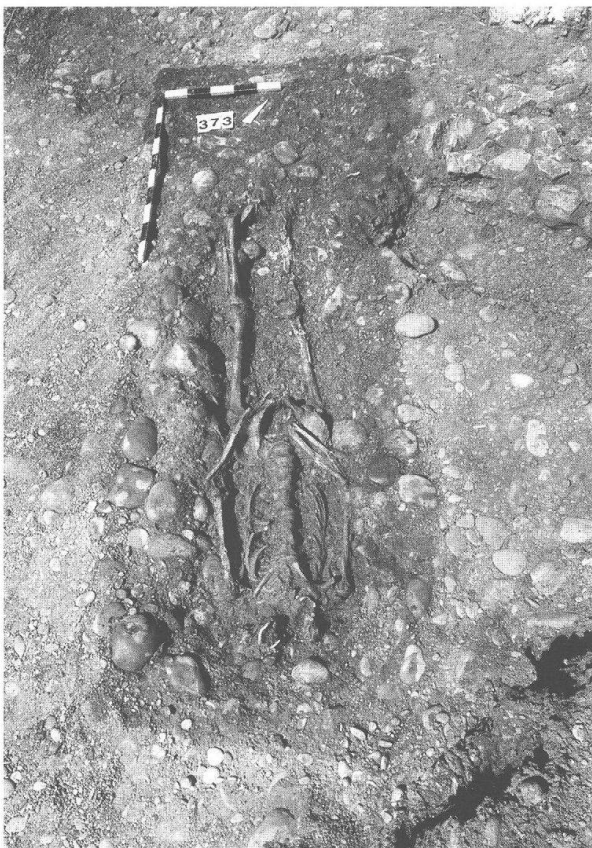
◀ Abb. 13: Kaiseraugst AG, Mehrfamilienhaus Füchter, Allmendgasse (Grabung 1998.03). Blick von Südosten auf die Körperbestattung Grab 1 südlich der Hofstatt.

Im Bereich der Hofstatt Süd konnten vier Gräber gefasst werden. Während bei der Körperbestattung Grab 1 das beinahe vollständige Skelett<sup>13</sup> für die anthropologische Untersuchung geborgen werden konnte (Abb. 13), zeigten Gräber 2–4 als gestörte Grabgruben. Beigaben wurden in keiner Grabgrube gefunden.

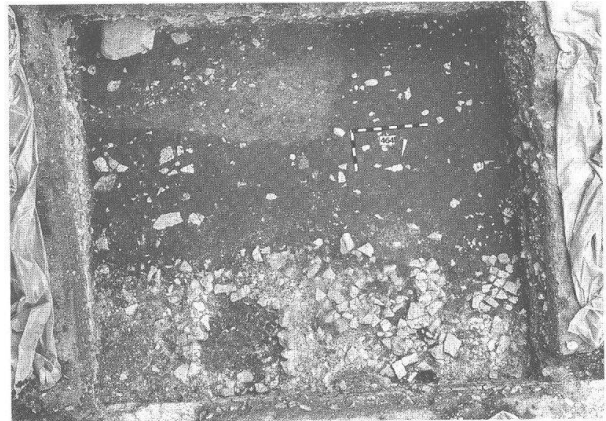
Abb. 20: Kaiseraugst AG, Gasthof «Löwen», 3. Etappe (Grabung 1998.04). Blick von Norden auf den Strassenbereich am Grabungsrand Ost. Längs der Ausenmauer 1 (am unteren Bildrand) liegt noch der Zerstörungsschuttkegel, in welchem die Gewandfalte (Abb. 19) gefunden worden ist. Im Südosten (oben links) zeichnet sich die «Südtor»-Bau- bzw. Raubgrube ab, deren etwas hellere Verfüllung sich stark von der brandigen Überdeckung des Strassenkörpers abhebt.

Ob die im Strassenkoffer am Grabungsstrand sich abzeichnende Grube (Abb. 20) als Baugrube eines nie vollendeten Südtorturms oder als eine Raubgrube aus der Zeit der späteren Neuorganisation der Kastellinnenbauten interpretiert werden muss, ist im Moment noch offen. Beim Reinigen des südlichen Südtor-Fundaments wurde das sekundär verbrannte Model eines Matronensessels (Abb. 21) gefunden, das aus der Raubgrubenverfüllung stammen dürfte.

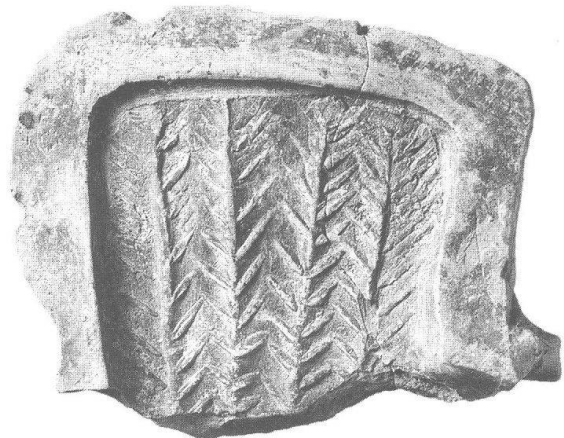
Abb. 21: Kaiseraugst AG, Gasthof «Löwen», 3. Etappe (Grabung 1998.04). Sekundär verbranntes Model eines Matronensessels. Inv. 1998.04.D07209.14; Breite unten 7,5 cm, M. 1:1.

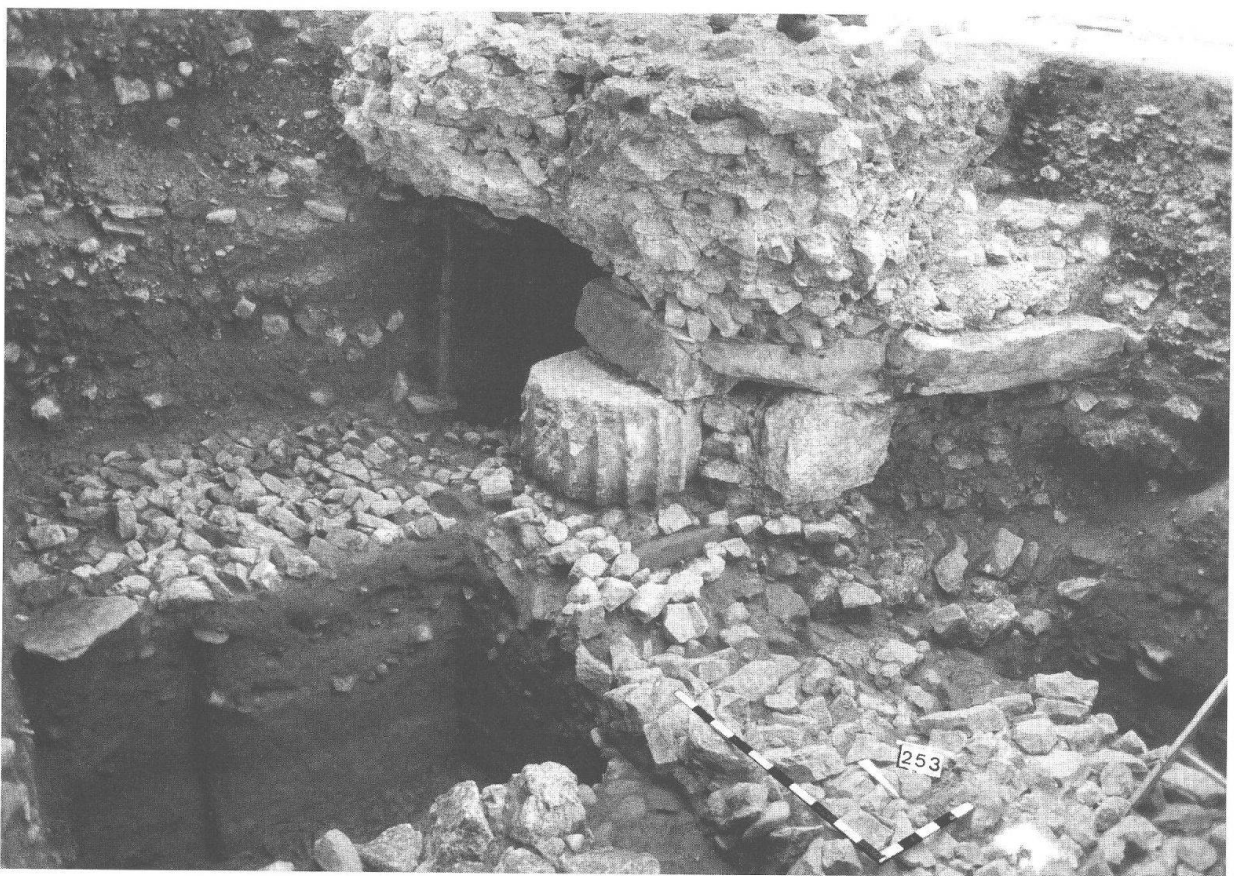
Abb. 23: Kaiseraugst AG, Gasthof «Löwen», 3. Etappe (Grabung 1998.04). Blick von Nordosten auf das ausgeraubte Kastellmauerfundament, im Vordergrund die untersten Fundamentlagen des «Südtors».

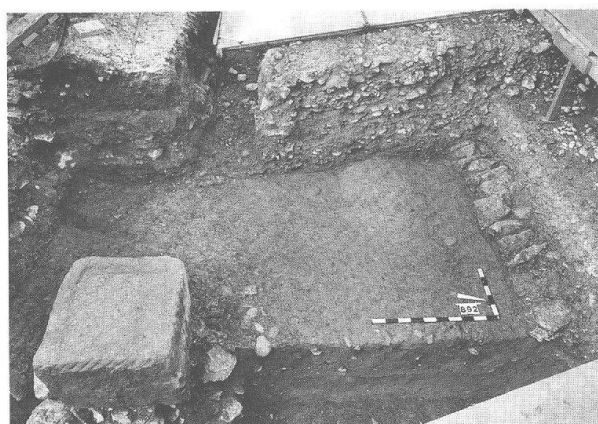
Abb. 24: Kaiseraugst AG, Gasthof «Löwen», 3. Etappe (Grabung 1998.04). Blick von Osten auf ein Stützenfundament der Porticus Süd, rechts die Randfassung des ältesten Strassenkörpers aus schräg gestellten Kalksteinbrocken; darüber sind jüngere Kieskörper sichtbar.

*Periode B:* Als die Streifenhäuser in Stein umgebaut worden waren, dürften auch die Häuser und eine Porticusmauer am Südrand der Strasse hochgezogen worden sein. Ein 0,3 m breites Gräblein<sup>40</sup> ist nördlich der Porticusmauer fassbar. Es dürfte der Strassenentwässerung gedient haben.

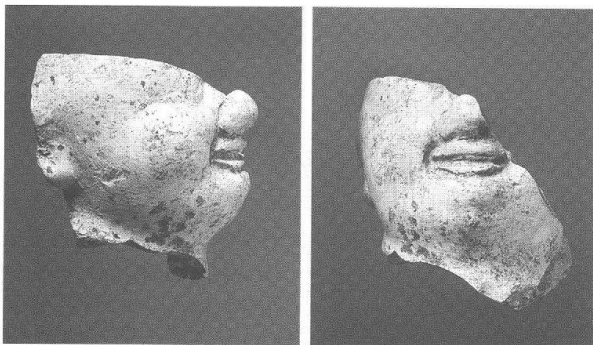
Abb. 27: Kaiseraugst AG, Gasthof «Löwen», 3. Etappe (Grabung 1998.04). Bruchstücke eines Kinderkopfes aus Terracotta. Inv. 1998.04.D07490.9; erhaltene Objektiefe 3,3 cm, M. 1:1.

Über diesem «Bauhorizont» gab es weitere Planien, teils wiederum mit wesentlich früherem Fundmaterial<sup>45</sup>, das offenbar von woanders her verlagert worden sein muss (Abb. 25). Darüber gab es natürlich auch Planien mit spätrömischen Funden und nachrömische Störungen<sup>46</sup>. Aus dieser Zone stammen auch eine umgelagerte Backenscharnierfibel (Abb. 26) und ein Gesichtsbruchstück eines Kleinkindes(?) in Terracotta (Abb. 27).
