# Altes und Neues zur Augster Curia

## Zwei neue Inschriftenfunde aus dem Forumsbereich von Augusta Raurica (Grabung Curia-Schutzdach 1998.51)

Hans Sütterlin

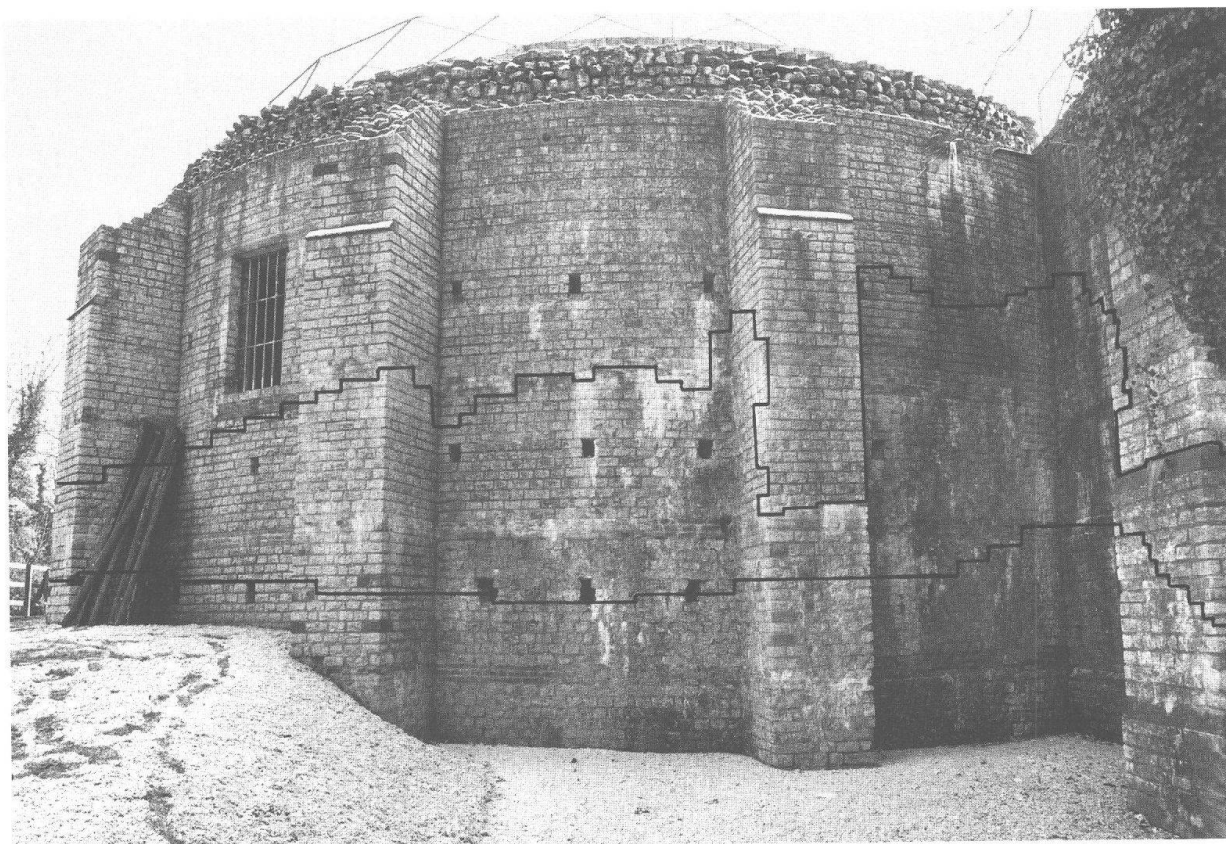
Abb. 6: Augst BL, Curia-Schutzdach (Grabung 1998.51). Ansicht der Curia von Norden nach der Wiederherstellung der Umgebung zum Schluss der Arbeiten. Die untere Linie markiert die Terrainoberfläche im Jahr 1941 vor den Abgrabungen durch R. Laur-Belart. Die obere Linie bezeichnet den ungefähren Höhenverlauf, ab der die Mauerschale erneuert wurde.

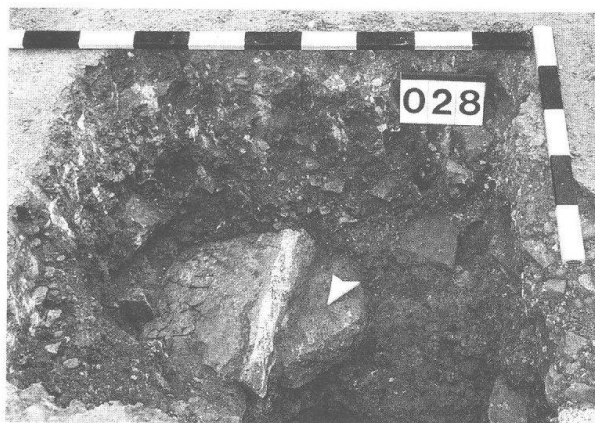
Abb. 7: Augst BL, Curia-Schutzdach (Grabung 1998.51), Fundamentgrube 1. Das beim Grabenaushub zum Vorschein gekommene Inschriftenfragment 1 in situ (Abb. 2, Inschrift 1).

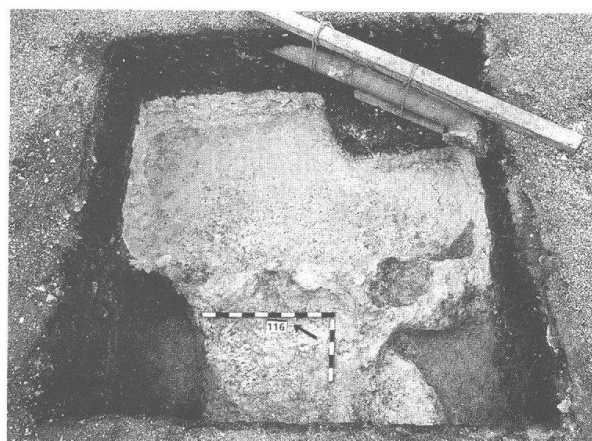
Abb. 8: Augst BL, Curia-Schutzdach (Grabung 1998.51), Fundamentgrube 4. Aufsicht auf den aus Kalksteintrümmern bestehenden Bauhorizont der Jüngeren Basilica.

angelegt worden ist. Wie bei dieser Grabung von 1928 stiessen wir etwa 60 cm unter der Humuskante auf eine sehr markante, schneeweisse Kalkschicht (Abb. 8), die ausser an den Stellen, wo sie durch alte Sondierungen gestört war, in der ganzen Fläche anzutreffen war. Beim weiteren Abgraben zeigte sich, dass die Schicht mindestens 60 cm mächtig war<sup>25</sup>. Sie bestand ausschliesslich aus Kalksteinfragmenten unterschiedlichster Grössen<sup>26</sup>. Das Spektrum der Fragmente reichte von mehllartigem Staub bis zu Handtellergrösse<sup>27</sup>. Das Gros der Stücke bestand aus Kalksteinabschlägen, an denen sich keine regelmässigen Flächen erkennen liessen. Daneben fanden sich aber auch Stücke, die klare Spuren einer Bearbeitung zeigten (Abb. 9). Da es sich dabei vor allem um Bearbeitungsspuren handelt, die aus dem Arbeitsablauf bei der Zurichtung von Architekturteilen stammen, gehen wir davon aus, dass es sich bei dieser mächtigen Kalksteinschicht um *Werkabfälle* respektive den Bauhorizont für die Jüngere Basilica handelt<sup>28</sup>. Sowohl bei einem Neufund mit Dreh-

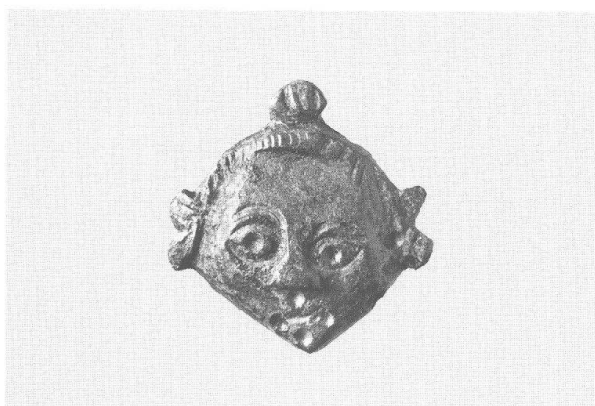
Neben kleinen Bronzefragmenten, die wahrscheinlich von Grossbronzen und möglicherweise von Inschriftenplatten stammen<sup>40</sup>, verdient vor allem ein figürlich verzierter Bronzeniet Erwähnung. Es handelt sich um einen Zierniet in Form eines Amorköpfchens mit hochgebundenem Haarschopf (Abb. 12). Ein sehr ähnliches Stück liegt aus Baden vor<sup>41</sup>. Der 1,8 cm grosse Niet stammt vermutlich vom zentralen Teil eines Beschlages oder einer Phalera<sup>42</sup>.

Abb. 12: Augst BL, Curia-Schutzdach (Grabung 1998.51), Fundamentgrube 1. Bronzeniet, Inv. 1998.51.D04885.4. M. 2:1.

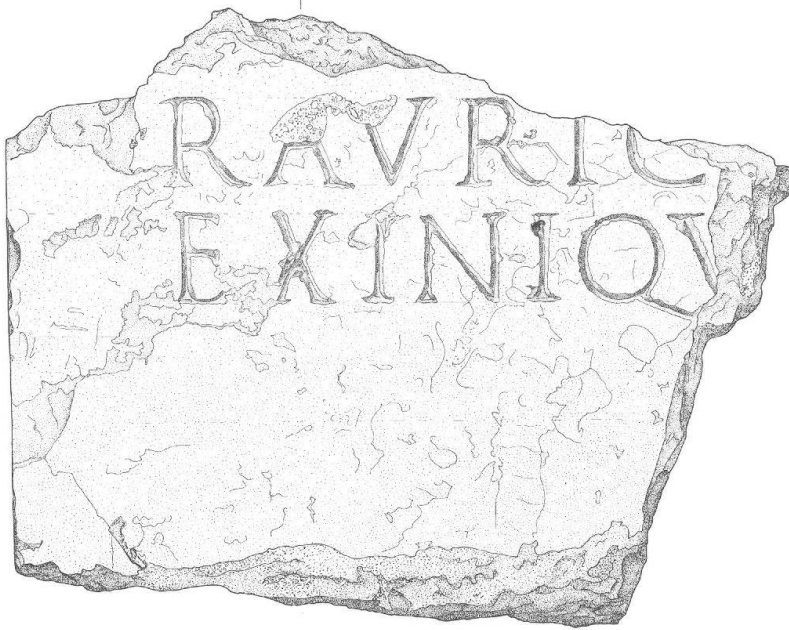
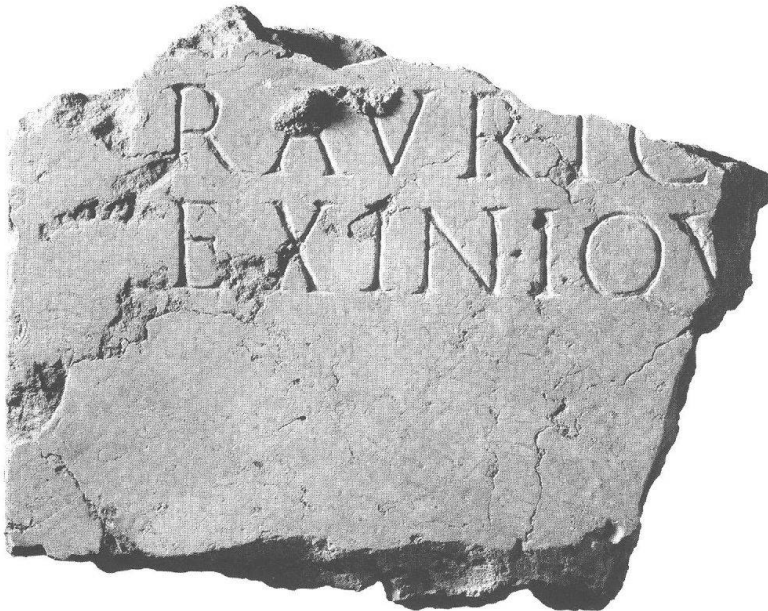
Abb. 13: Augst BL, Curia-Schutzdach (Grabung 1998.51), Dachentwässerungsgraben Ost. Inschrift 1. Ansicht und Schnitt. M. 1:4.

durch den Kleinbagger leicht beschädigt worden. Ein grosser Teil von der Rückseite ist versintert. Das Vorhandensein von Sinterspuren auf Teilen der Bruchkanten belegt, dass die Versinterung erst nachträglich, also während der Verwendung als Spolie oder aber erst während der Lagerung im Boden, entstanden sein muss.

steines, haften noch auf der rechten Bruchkante, was belegt, dass das Inschriftenfragment sekundär als Spolie verbaut war.

In der linken unteren Ecke finden sich Rostspuren vom Abdruck eines Eisenstückes, die eventuell von einer Haltevorrichtung stammen könnten.

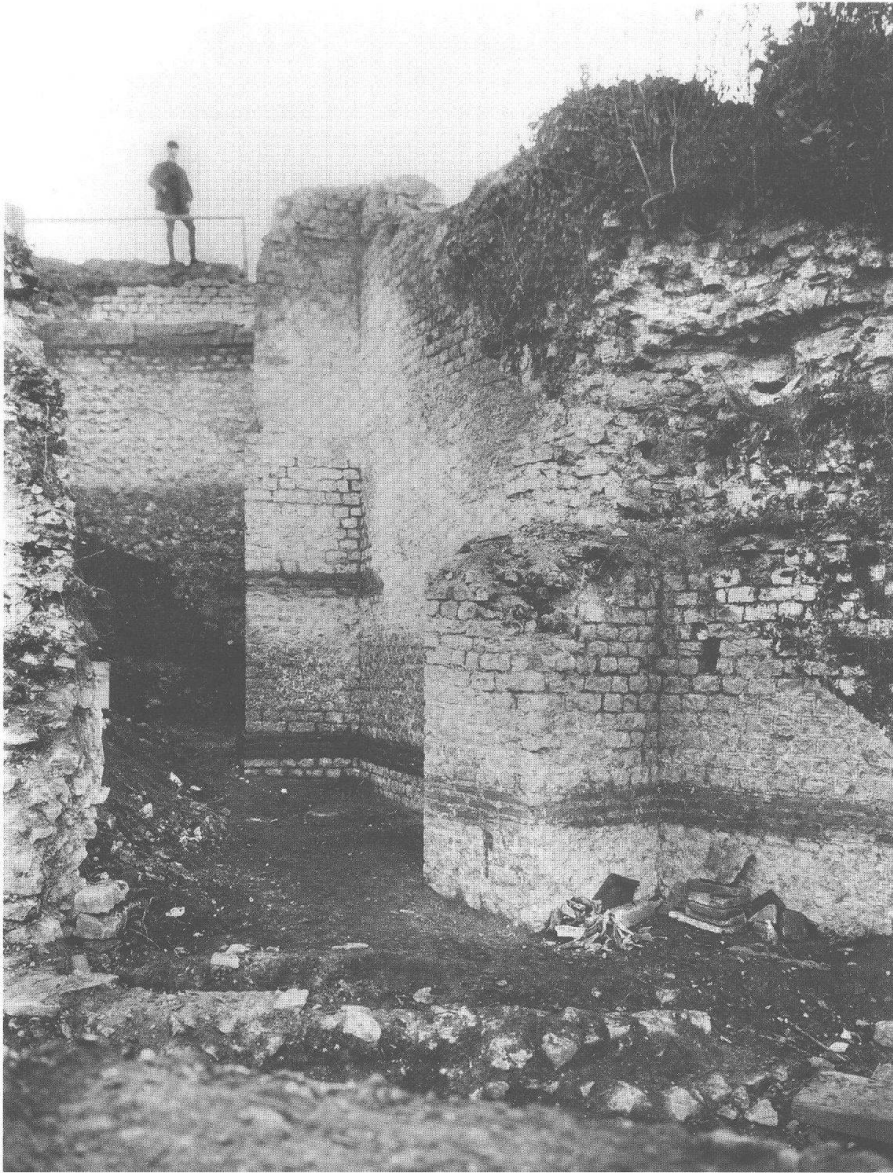
Abb. 15: Augst BL, Curia (Grabung 1907/1908.60). Ansicht von Osten an die Curia mit den beiden Stützpfeilern 2 und 3. Im Vordergrund ist noch die Krone von Mauer U/Mauer 1 zu erkennen. Unterhalb der stehenden Person im Hintergrund befindet sich die mit Buntsandsteinquademern abgedeckte Mauer E (vgl. Abb. 16).

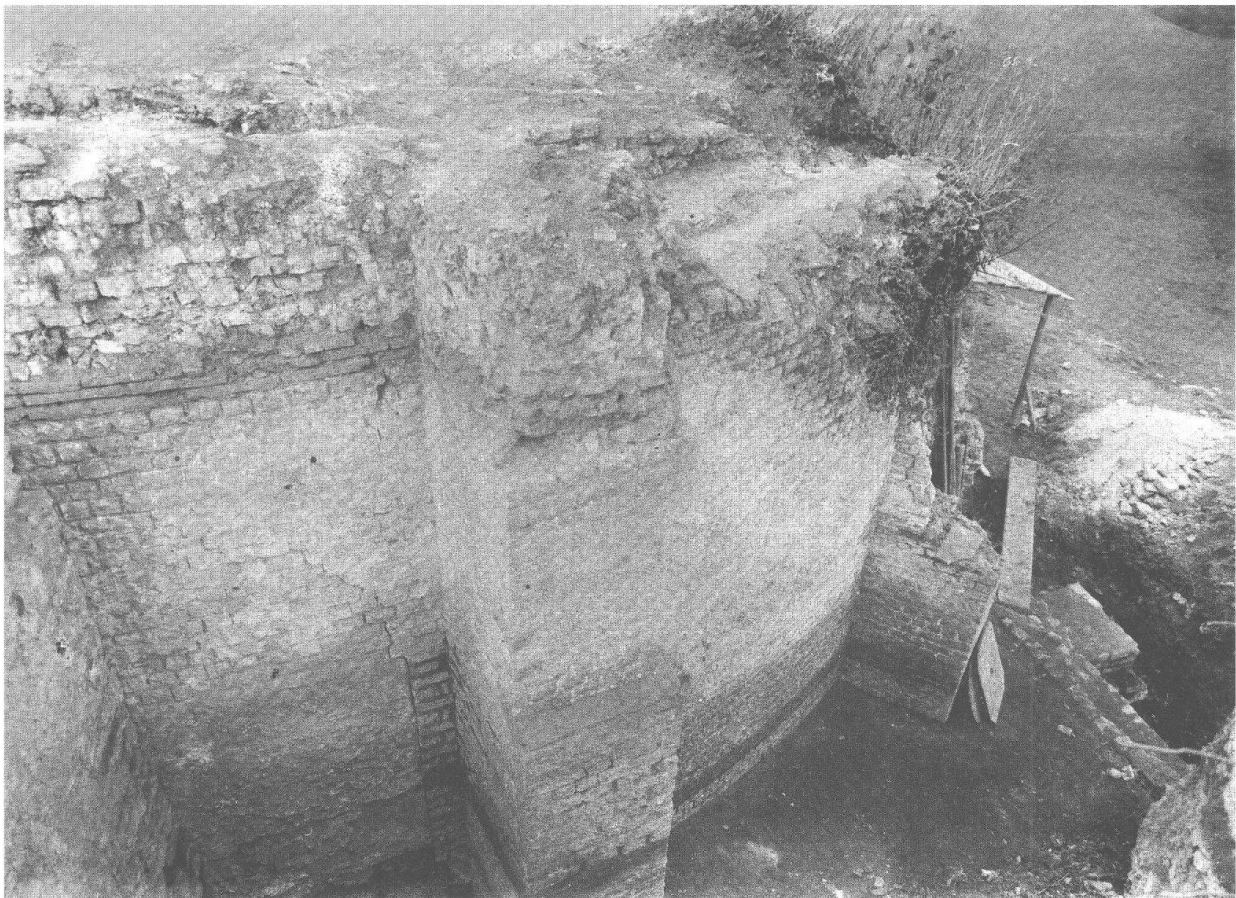
Abb. 18: Augst BL, Curia (Grabung 1907/1908.60). Blick nach Osten von der Höhe der Basilica an den Fuss der Curia. Links im Bild die zugemauerte Türöffnung und der am besten erhaltene Stützpfiler Nr. 1. Rechts im Bild verläuft die Stützmauer U (vgl. Abb. 16).

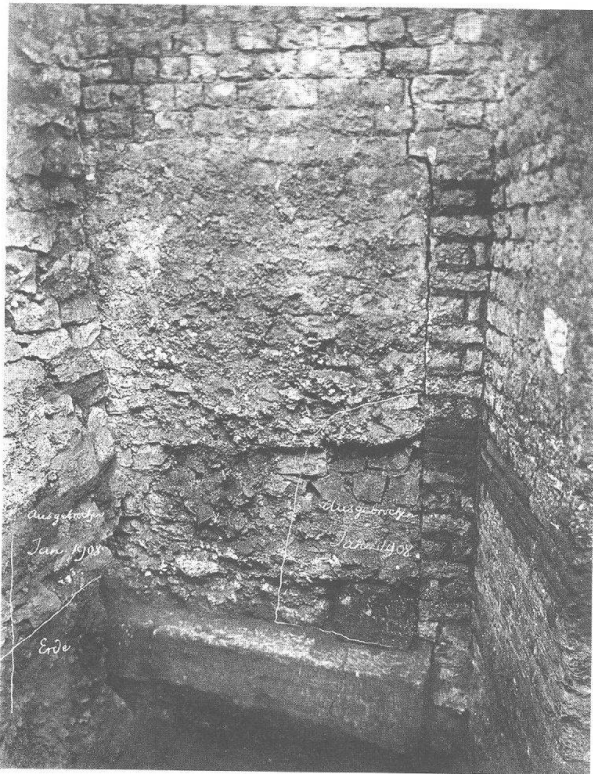
Abb. 19: Augst BL, Curia (Grabung 1907/1908.60). Ansicht der ursprünglich in das Untergeschoss der Curia führenden und später zugemauerten Türe. Von links stösst Mauer U direkt an die zugemauerte Türöffnung; rechts befindet sich der Stützpfiler Nr. 2 (vgl. Abb. 16). Am unteren Bildrand ist die Schwelle aus Kalkstein zu erkennen.

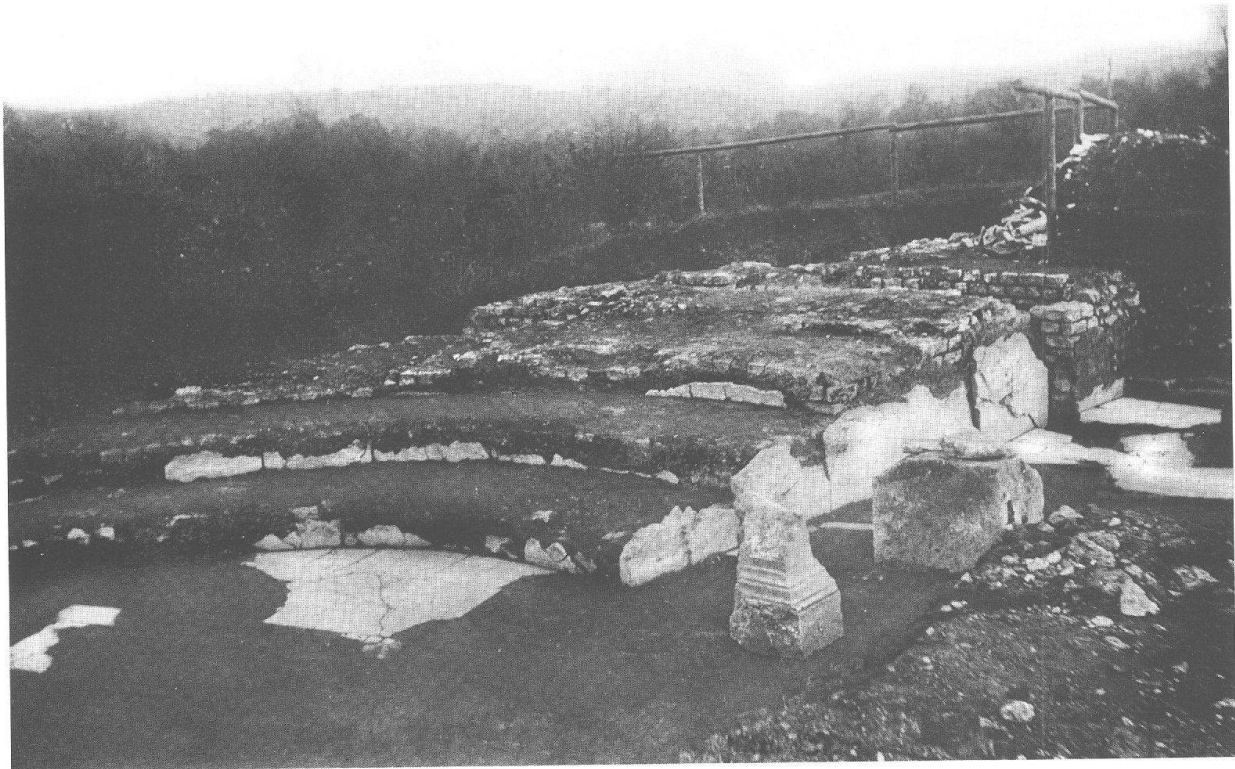
Abb. 20: Augst BL, Curia (Grabung 1907/1908.60). Ansicht der am besten erhaltenen Partie der Sitzstufen im südöstlichen Teil. Gut zu erkennen sind die sich gegenüber dem Hintergrund hell abzeichnenden Überreste der Verkleidungen aus Kalksteinplatten. Der Blickwinkel entspricht etwa demjenigen in der Rekonstruktionszeichnung (Abb. 21).

Wir kehren zu den Einzelheiten des Sitzungssaales zurück. Von der Plattenverkleidung des Bodens sind einige ansehnliche Reste erhalten [Abb. 16 und 20]. Die Platten bestehen aus einem feinen weissen Kalk und sind 2,5 bis 3 cm dick. Ihre Fugen laufen nicht ganz parallel, waren aber an der Oberfläche augenscheinlich so dicht geschlossen, dass man sie kaum bemerkte. An der Unterseite waren die Fugen breiter und haben sich in den
