Das römische Theater von Augst: Sanierungs- und Forschungsarbeiten 1999

Thomas Hufschmid und Markus Horisberger

Sondierungen und Baudokumentation im Jahre 1999

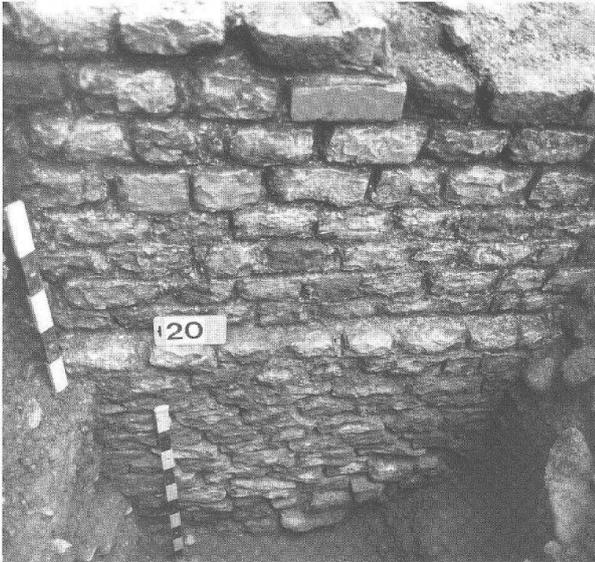
Abb. 19: Augst, Theatersanierung (Grabung 1999.55). Nördliche Flügelmauern des Ersten Theaters. Ansicht von Westen an Mauer 15/312. Gut erkennbar der Absatz in Mauer 15 (1. Theater), der die Unterkante der Buntsandsteinplatten des Bodenniveaus markiert.

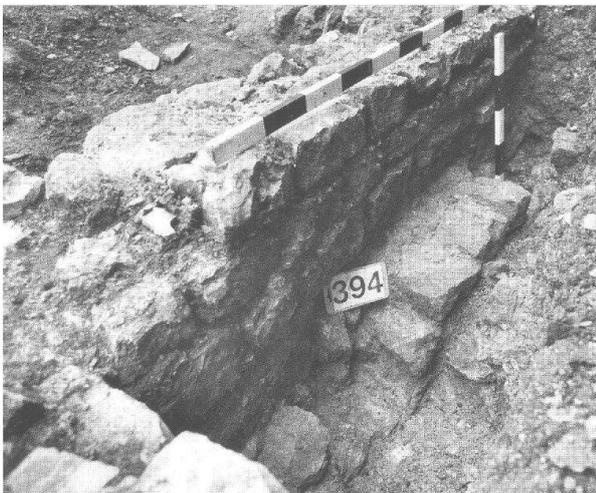
Abb. 24: Augst, Theatersanierung (Grabung 1999.55). Südliche Flügelmauern des Ersten Theaters. Gut erkennbar die zwei sich überlagernden Bauphasen. Die obere Mauer gehört zum 1. Theater, die untere zur vorthheaterzeitlichen Phase A.

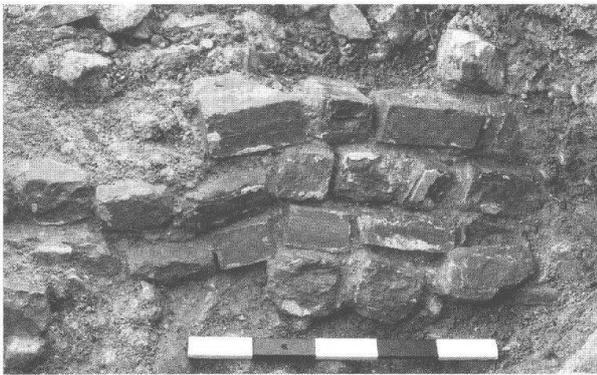
Abb. 28: Augst, Theatersanierung (Grabung 1999.55). Südliche Flügelmauern des Ersten Theaters. Verstärktes Mauerstück von Abb. 25. Ansicht an die oben liegende Mauerchale mit Resten von *pietra rasa*-Verstrich und sorgfältig angebrachtem Fugenstrich. Die Schale besteht vorwiegend aus Buntsandstein-Handquadern und Mauerquäderchen, die aus einem äusserst dichten, sehr regelmässig brechenden Kalkstein gefertigt sind.

(Abb.28)¹⁵. Mithilfe der Stratigraphie lässt sich die relative Zeitstellung des Mauerblocks eindeutig festlegen. Demnach erfolgten der Absturz des Mauerstücks und die daran anschließende Ausplanierung des oberen Mauerbereichs noch vor dem Bau des Älteren szenischen Theaters. Der Mauerrest lässt sich somit am ehesten der Phase A zuweisen. Vermutlich steht der Abbruch der Mauer sogar in direktem Zusammenhang mit dem Bau der Couloirmauer (MR 18) des Ersten Theaters. Zumindest scheint eine Mörtelschutt-schicht, von der noch letzte Reste am Fuss der Baugrube der Couloirmauer zu erkennen waren, den einstigen Standort des zum abgestürzten Mauerklötz gehörigen Mauerzugs zu definieren. Die Baugrube der Couloirmauer durchschlug die an und über den Mauerklötz ziehenden Planieschichten im Übrigen deutlich. Verfüllt war diese Grube mit einer Tuffsteinpackung, die wohl zur Drainage des hangseitigen Mauerbereichs eingebracht worden ist (Abb. 26)¹⁶. Möglicherweise stammen die Tuffquader, bei denen es sich vorwiegend um Mauerquäderchen handelt, von einem oberen, in Fachwerk ausgeführten Stockwerk der vortheaterzeitlichen Überbauung aus Phase A.

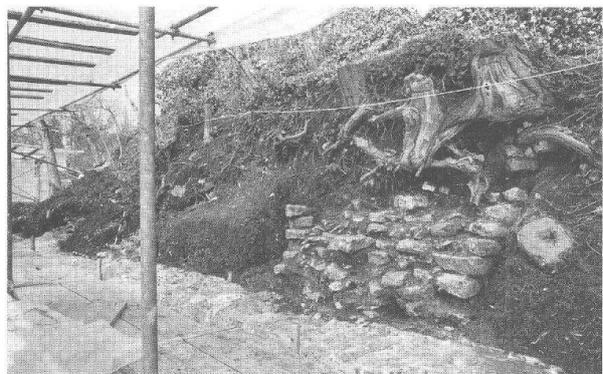
Abb. 31: Augst, Theatersanierung (Grabung 1999.55). Mauerkrone der Caveabschlussmauer-Süd. Blick auf die freigelegte Böschung mit den Wurzelstöcken der abgesägten Akazien unmittelbar oberhalb des Originalmauerwerks der Entlastungsbogen.

Wir entschieden uns, die Pflanzendecke in ihrem Zustand zu belassen. Die gefährlich überhängenden Akazien mussten jedoch aus Sicherheitsgründen bodeneben abgesägt werden (Abb. 31). Das Wachstum dieser Bäume muss in Zukunft stärker überwacht werden (Abb. 32).

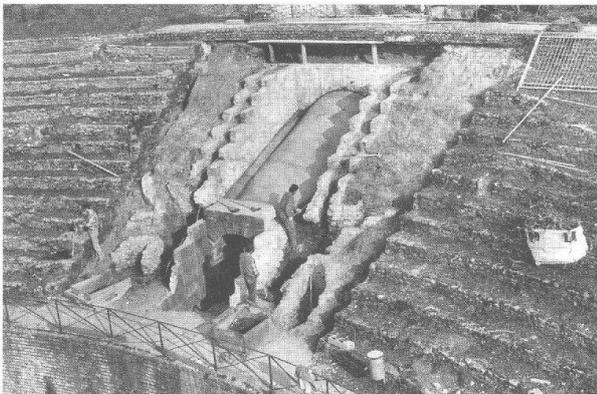
Abb. 36: Augst, Theatersanierung (Grabung 1999.55). Westteil des Südostvomitatoriums (Abb. 1,B), Betongewölbe, während den Freilegungsarbeiten.

Bereits im Februar 1999 wurde die Aufsicht der 1941 über dem Westteil des Vomitatoriums errichteten Betonüberwölbung vollständig freigelegt (Abb. 36). Die Untersuchung durch das Ingenieurbüro A. Aegerter & Dr. O. Bosshardt AG (Binningen) erbrachte folgende Resultate: Das Betongewölbe ist gesamthaft betrachtet in gutem Zustand. Wegen vereinzelt rostenden Armierungen ist die Betonoberfläche an der Gewölbeunterseite an einigen Stellen abgeplatzt. Nach eingehender Abwägung aller Vor- und Nachteile wurde beschlossen, die 60-jährige Rekonstruktion zu belassen und soweit nötig zu sanieren. Die schadhafte Sandsteine des Mündungsbereichs wurden allerdings 1999 entfernt und sollten im Jahr 2000 durch eine neue, korrigierte Rekonstruktion ersetzt werden; daher können auch die Ergebnisse der im Herbst vor Ort durchgeführten Sondiergrabungen mit berücksichtigt werden. Anschliessend wird die Gewölbeoberseite durch Anbringen einer Kunststoffolie gegen eindringendes Meteorwasser, das zu starken Schäden an der unter dem Gewölbe liegenden Mauerchale geführt hat, isoliert und mit einer neuen Sitzstufenkonstruktion wieder überdeckt (Abb. 37).
