Ausgrabungen in Kaiseraugst im Jahre 2000

Urs Müller

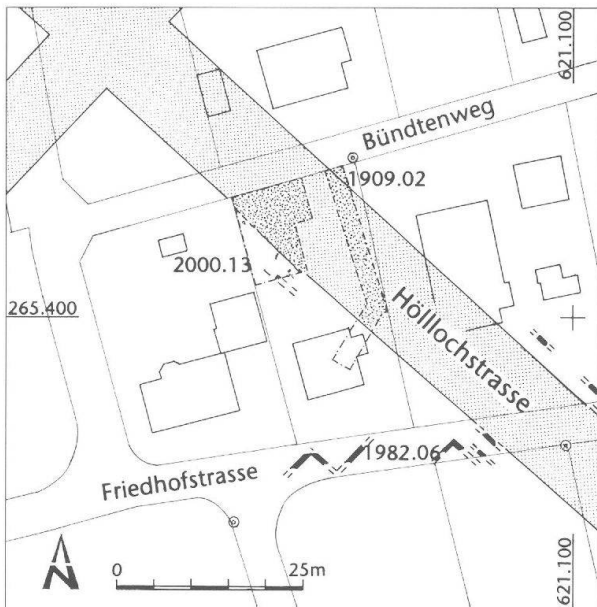
Abb. 6: Kaiseraugst AG, Garage Kalt, Friedhofstrasse (Baubegleitung 2000.13). Situation M. 1:1000.

Kommentar: Beim Aushub der Streifenfundamente für eine Doppelgarage konnte auf der Parzelle 170 die Westkante der Höllochstrasse gefasst werden (Abb. 6). Im Profil umfasst der Strassenschnitt eine Dicke von maximal 40 cm. Nur die zwei obersten Schichten können als Strassenschotterung angesprochen werden. Die beiden unteren Schichten mit einer Stärke von 30 cm sind als Planien unter dem eigentlichen Strassenkörper zu betrachten.

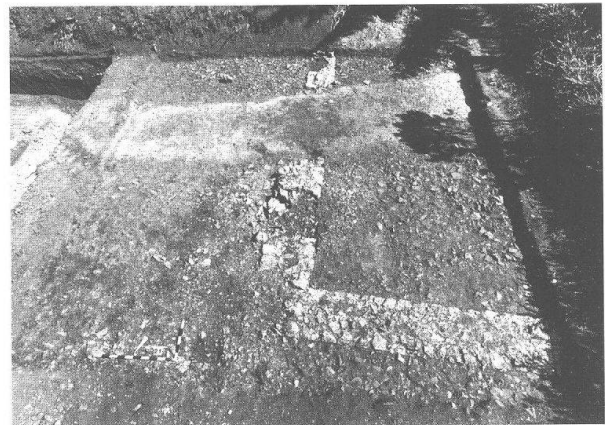
Abb. 20: Kaiseraugst AG, Doppelhaus Süd Hans Bolinger AG, Überbauung Allmendgasse (Grabung 2000.08). Blick von Norden auf den Winkel Mauern 1/5, vorne die Gebäudeaussenmauer zur Portikus der Lunastrasse, hinten die Störung durch den Industriekanal.

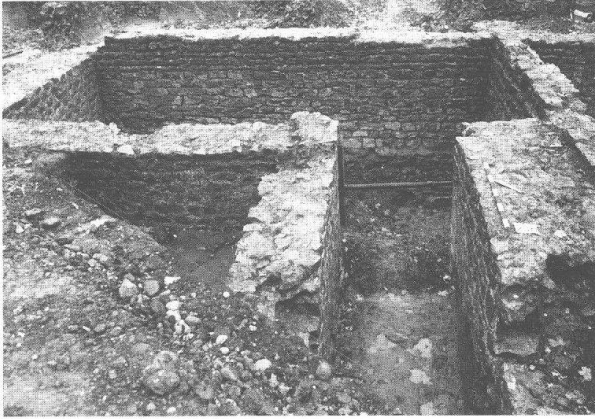
Abb. 24: Kaiseraugst AG, EFH Wettstein (Grabung 2000.12), Blick von NE in den ausgeräumten Keller 2 (Abb. 22,K 2).

Bauphase 2 (Abb. 22 und 23,2): Zuerst ist die Grube G 3 ausgehoben und mindestens im Bereich des Kellers K 2 (Abb. 24) auch Plattenkalk abgebaut worden (zur Lokalisierung von Keller und Grube s. Abb. 22). Zweck dieser Grube war möglicherweise, Wasser für den Sodbrunnen 3 zu sammeln (Kanalisationsgraben 1984.05), oder es handelte sich dabei um eine Massnahme zur Trockenlegung des Kellers⁴¹. Anschliessend erstellte die antike Bauequipe die Fundamente von Mauer 1 und Mauer 11 mindestens auf der Länge des Kellers und dessen Treppenaufgang⁴². Dann wurde die Grube G 3 bis zur Höhe des geplanten Kellerbodens aufgefüllt, die Mauern 17, 20, 24 und etwas später 16 und 25 auf etwa 1,5 m über den Kellerboden aufgemauert. Nun ist das Gelände ausserhalb des Kellers und des Abgangs auch aufplaniert⁴³ und die Mauern fertig gestellt worden. Wir vermuten im Keller einen Bretterboden, der vor dessen Aufgabe herausgenommen wurde⁴⁴.

Bauphase 4 (Abb. 22 und 23,4): Wie schon angedeutet, ist vor der Verfüllung des Kellers 2 (Abb. 24) alles wieder verwendbare Material wie Bodenbretter, Türschwellen und -gewände, Treppenstufen usw. ausgebaut worden. Anschlies-

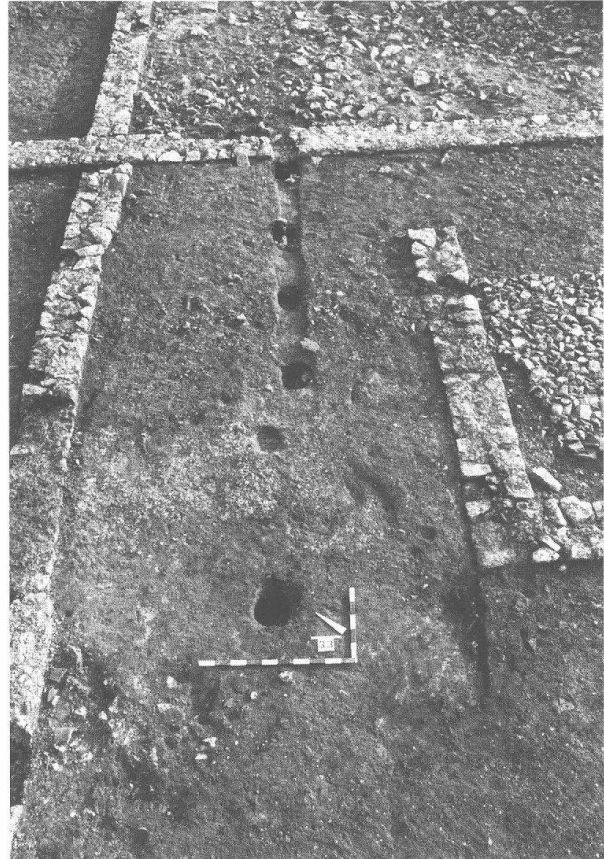
Abb. 25: Kaiseraugst AG, EFH Wettstein (Grabung 2000.12), Balkengraben mit Pfostenlochreihe – wohl Konstruktionsreste einer Treppe ins Obergeschoss (vgl. Abb. 27: Bildmitte oben).

legenen Hof öffnet. Den Balkengraben BG 1 mit den Pfostenlöchern Pfl 3–6 (Abb. 22) interpretieren wir als Reste einer Treppenkonstruktion ins Obergeschoss (Abb. 25). Möglicherweise war der ganze Korridorbereich mit einem Holzboden überdeckt und ermöglichte so auch den Zugang in den Raum über MGB 2. Der relativ kleine Keller 1 (Abb. 22,K 1 und 26)⁴⁵ wird durch eine steile und schma-

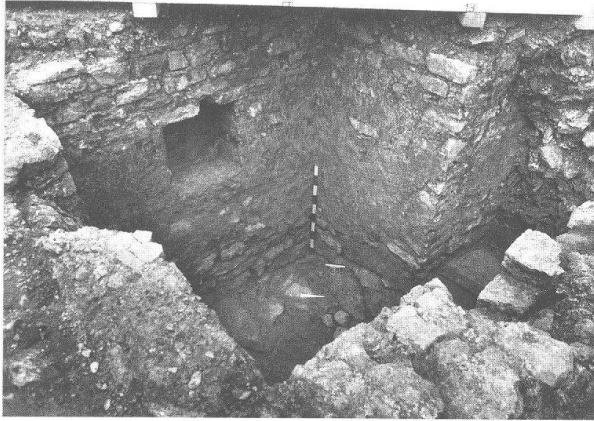
Abb. 26: Kaiseraugst AG, EFH Wettstein (Grabung 2000.12), Blick von Osten in Keller 1 mit Schräge, Wandnische und Ansatz des Treppenaufgangs (Abb. 22,K 1).

le Treppe von Nordwesten betreten. Sowohl die untere Türöffnung als auch die beiden Wandnischen waren mit Holzbrettern ausgefacht, was die Negativabdrücke der Holzmaserung und Nuten im noch vorhandenen Mörtel belegen. Fünf Amphorenstandlöcher, die Grube G 1 (Funktion unbekannt) und eine Sandsteinschwelle mit Bearbeitungsspuren für die Ausfachtung vervollständigen unser Ensemble. Abbildung 27 zeigt einen Rekonstruktionsvorschlag dieser Bauphase.

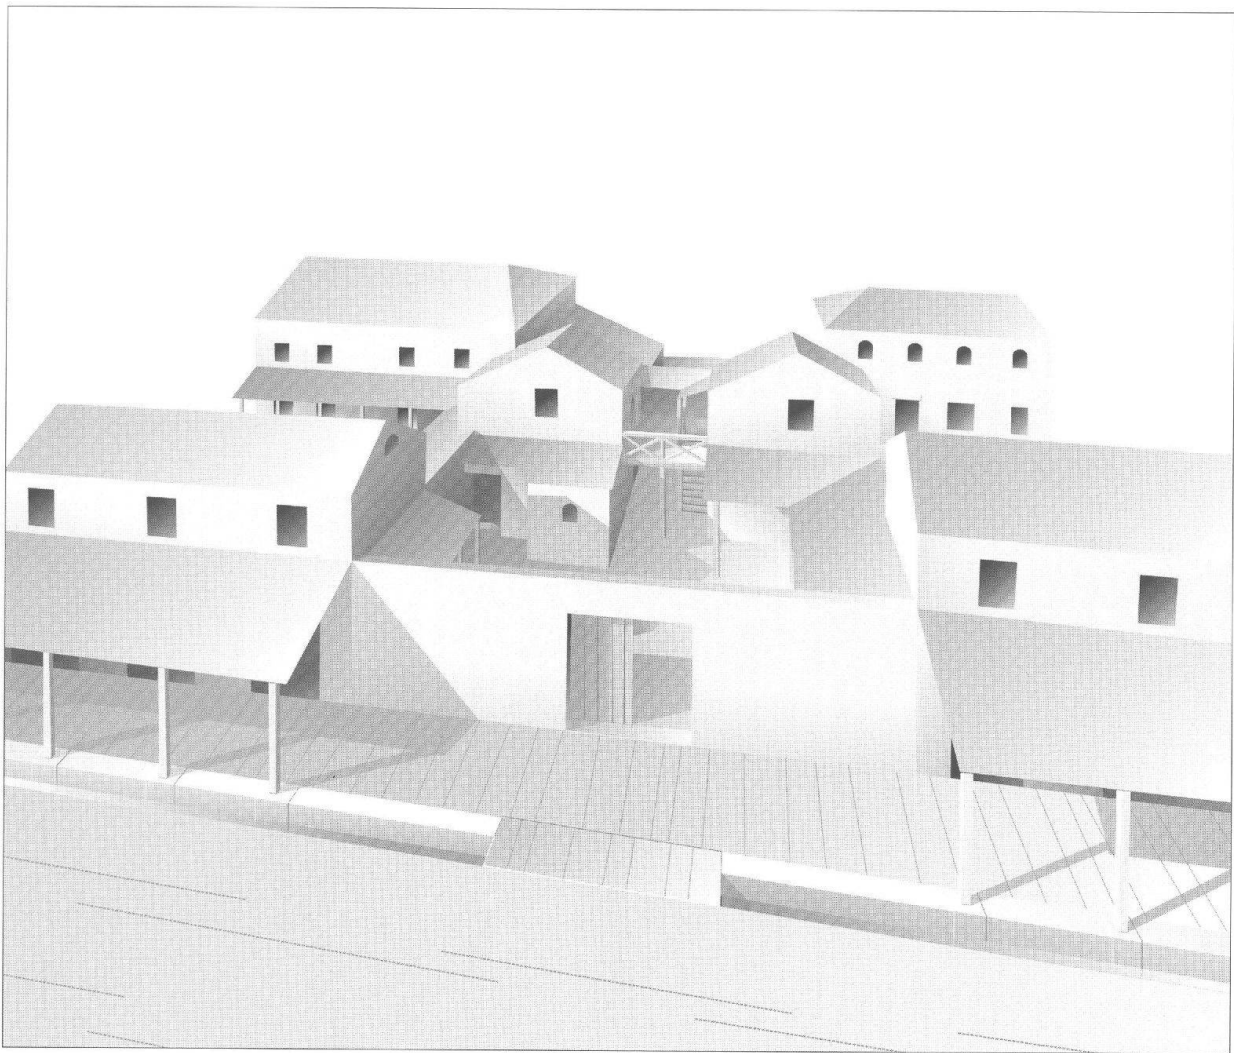
Abb. 27: Kaiseraugst AG, EFH Wettstein (Grabung 2000.12), Rekonstruktionsversuch. Blick nach NE (im Vordergrund die Hölllochstrasse; vgl. Abb. 22).
