# Das römische Theater von Augst: Sanierungs- und Forschungsarbeiten 2001

Thomas Hufschmid und Georg Matter

## Zusammenfassung

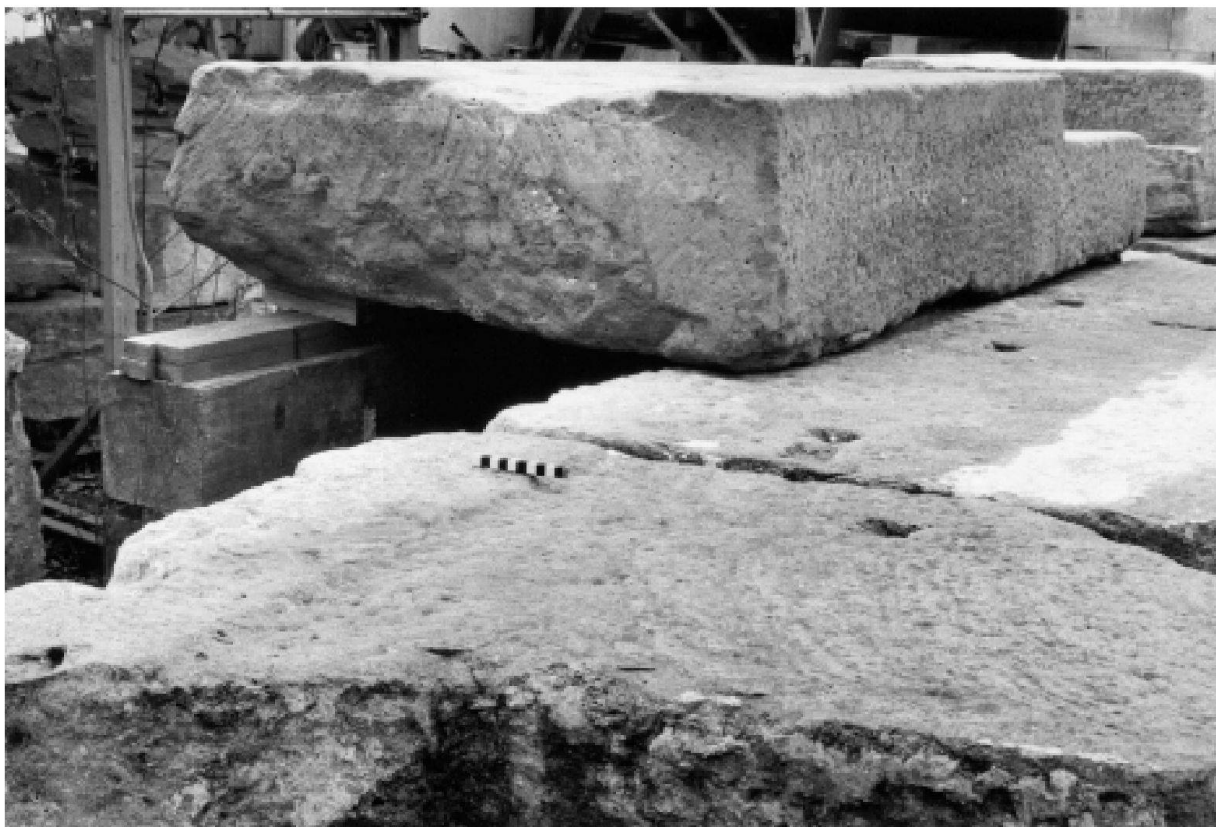
Abb. 4: Augst, Theatersanierung (Grabung 2001.55). Architekturprobe unter Verwendung von originalen Sitzstufenquadern des jüngeren szenischen Theaters. Oben ein grosser Stufenquader mit ausgehauenen Treppentritt (am rechten Bildrand), fein gespitzter Stirnseite und Seitenfläche mit dreiseitiger Anathyrose. Unten Oberflächen von zwei Sitzstufenquadern mit Glättung als Auflager für die nächsthöhere Sitzstufenreihe und davor liegenden Stemmlöchern.

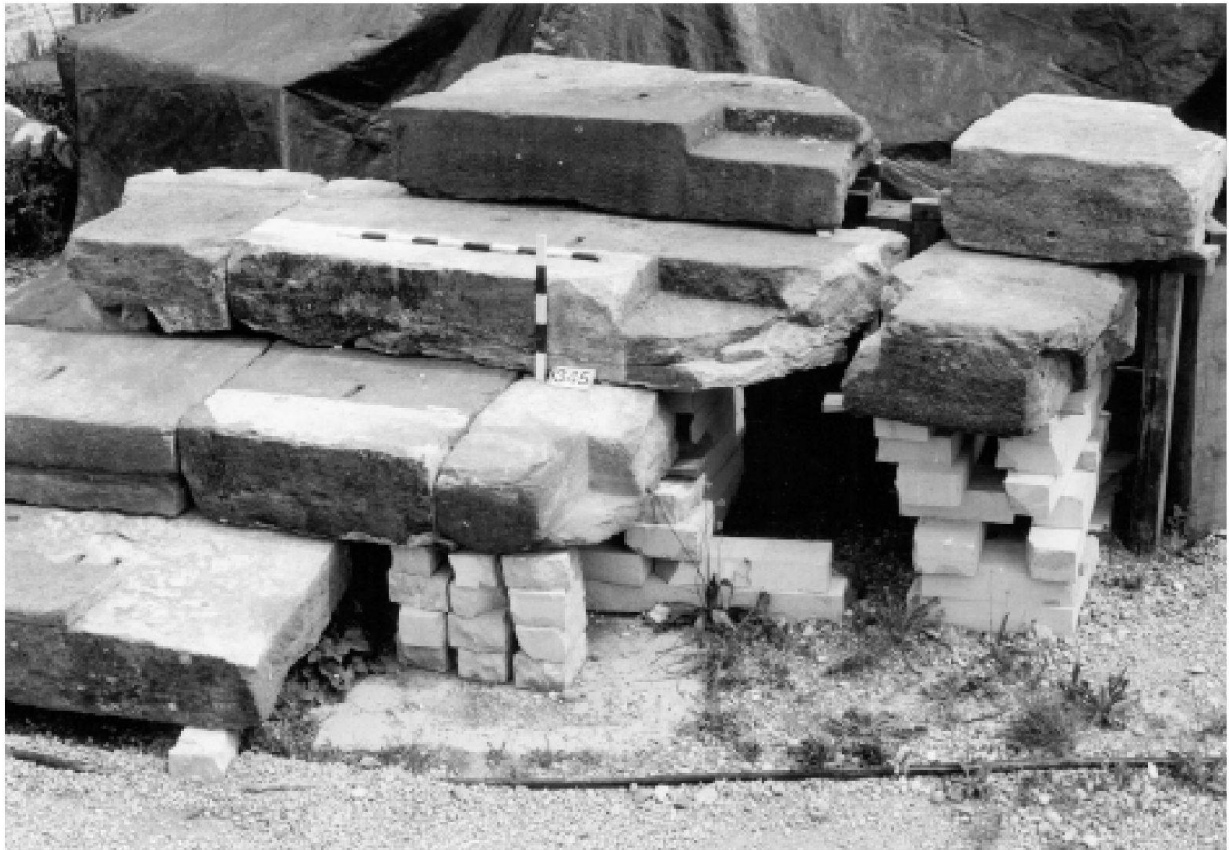
Abb. 11: Augst, Theatersanierung (Grabung 2001.55). Architekturprobe unter Verwendung von verstreuten originalen Sitzstufenquadern des jüngeren szenischen Theaters. Deutlich erkennbar sind der 88 cm breite Treppenlauf, die Wolfslöcher und die Auflager für die nächsthöhere Quaderlage jeweils am hinteren Ende der Oberfläche. Oben: provisorisch auf dem Bauplatz aufgebaute Architekturprobe; unten: dieselbe Konstruktion mit zeichnerischer Ergänzung.

(*scalaria*) auf (Abb. 10; 11). Verschiedene Indizien weisen darauf hin, dass diese Treppentritte erst in einer zweiten Arbeitsphase, nachdem die Sitzstufenquader bereits versetzt waren, eingemeisselt worden sind. In einem Fall wird dieser Sachverhalt dadurch bezeugt, dass das Wolfsloch, das zum Versetzen des Quaders diente, durch das Aushauen der Treppenstufe zur Hälfte zerstört wurde. Bei zwei anderen Quadern erfolgte das Einarbeiten der Treppenstufe nicht wie geplant bis zur halben Höhe der Sitzstufe, sondern lediglich im Bereich des obersten Drittels mit zum Teil unsauber abgearbeiteten Eckzonen, wodurch eine Treppenfucht mit unterschiedlich hohen Tritten entstand (Abb. 10)<sup>6</sup>. Die unsauber und unzureichend tief ausgehauenen Stufen deuten ebenfalls darauf hin, dass dieser Arbeitsgang erfolgte, als die Quader bereits versetzt und also nicht

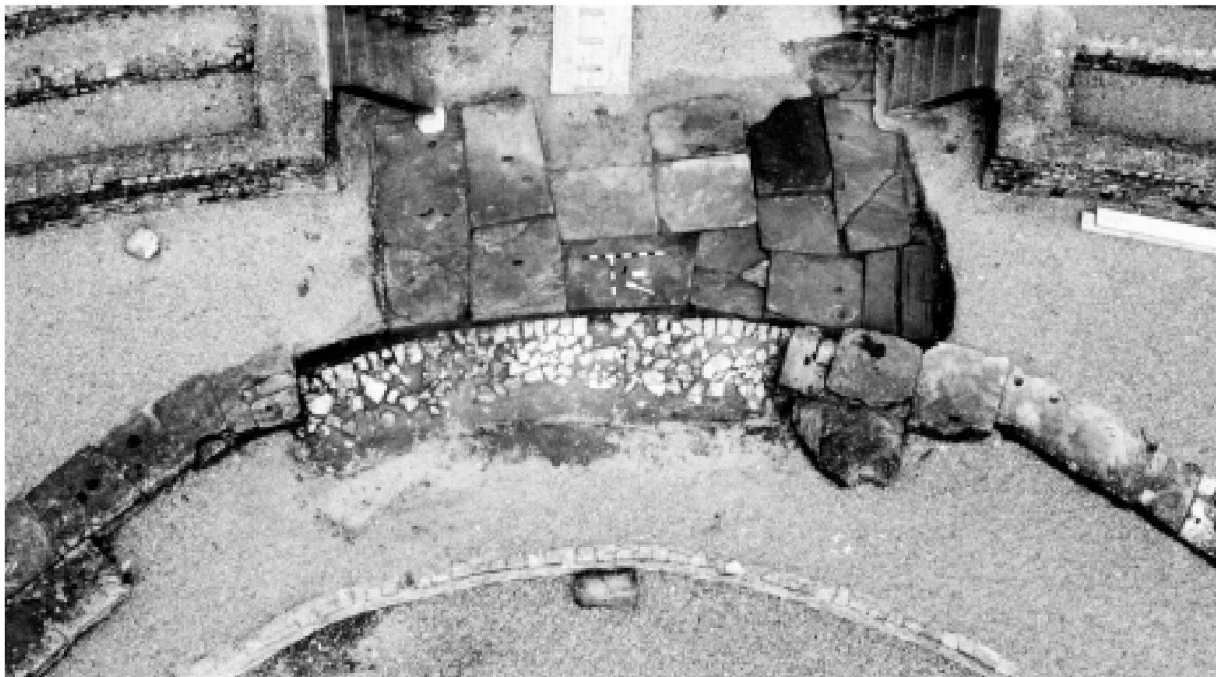
Abb. 13: Augst, Theatersanierung (Grabung 2001.55). Aufsicht auf die erhaltenen Überreste des Orchestragangs mit der darunter liegenden Widerlagermauer. Am hinteren Rand der Mauer sind noch die Bodenquader des Umgangs erkennbar. Im Zentrum das Fundament resp. der Bodenbelag der an den Orchestraumgang anschließenden Nische.

In der Mittelachse des Sitzstufenhalbrunds weist der Sandsteinplattenbelag des Orchestragangs einen plattformartigen, ca. 6,00 m × 4,00 m messenden Annex auf (Abb. 13). Rissmarken und Quaderarbeiten auf dem Plat-

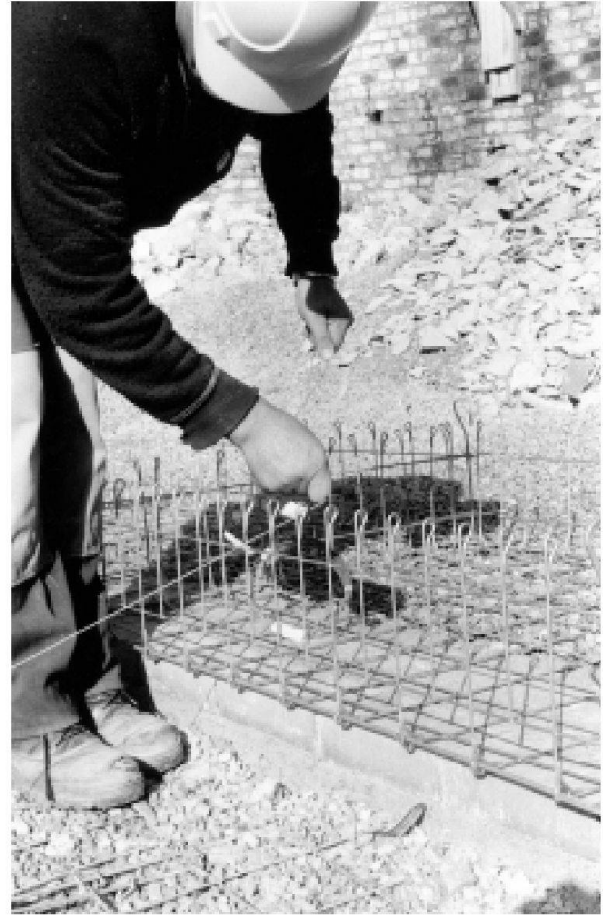
Abb. 18: Augst, Theatersanierung (Grabung 2001.55). Moderne Sitzstufenrekonstruktion. Einrichten und Kontrollieren der Gitterkörbe mit Hilfe eines gespannten Drahtseils. Gut erkennbar ist, wie die Körbe ca. 5 cm über das Ringfundament aus Zementsteinen und Beton vorkragen.

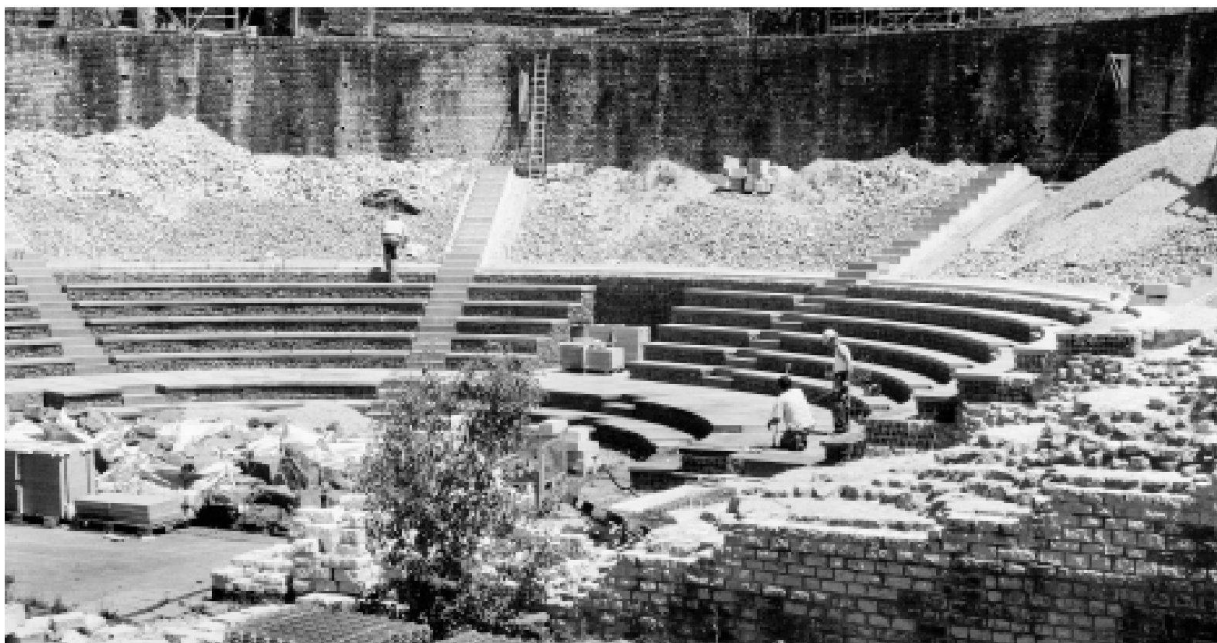
Abb. 26: Augst, Theatersanierung (Grabung 2001.55). Moderne Sitzstufenrekonstruktion. Blick von Südwesten auf das fertiggestellte unterste Drittel mit der nachgewiesenen Nische im Zentrum (vgl. Abb. 13). Die Fernwirkung lässt die Gitterkörbe zurücktreten und gibt Raum für eine Licht- und Schattenwirkung, die den Horizontalverlauf der Sitzstufenreihen unterstreicht. Im Bereich der Auffüllung sind die Betonfundamente für die Treppenläufe deutlich erkennbar.

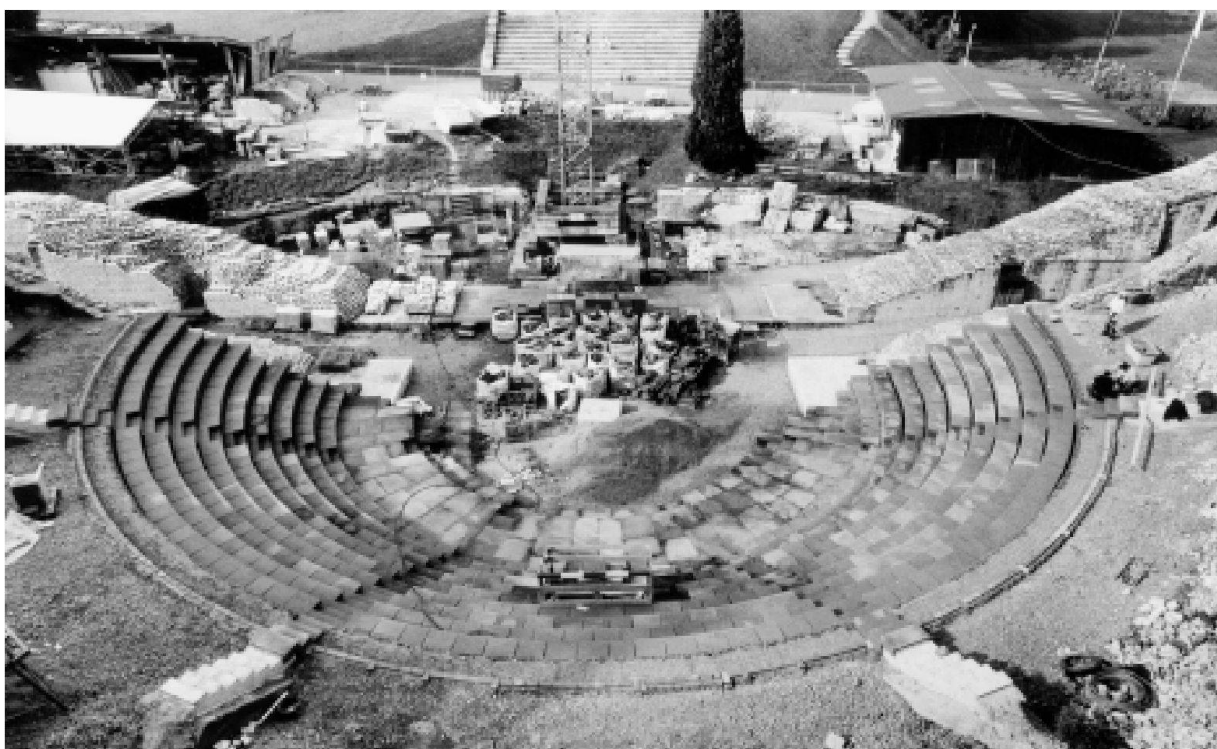
Abb. 27: Augst, Theatersanierung (Grabung 2001.55). Moderne Sitzstufenrekonstruktion. Blick vom zweiten Rang auf die fertiggestellte untere Hälfte der cavea. Deutlich erkennbar sind der Orchestraengang und die Treppenläufe mit ihren auf der Auffüllung aufliegenden Betonfundamenten. Der Blick von oben lässt die Gitterkörbe vollständig verschwinden, so dass nur noch das geometrische Muster der Sandstein-Abdeckplatten sichtbar ist.

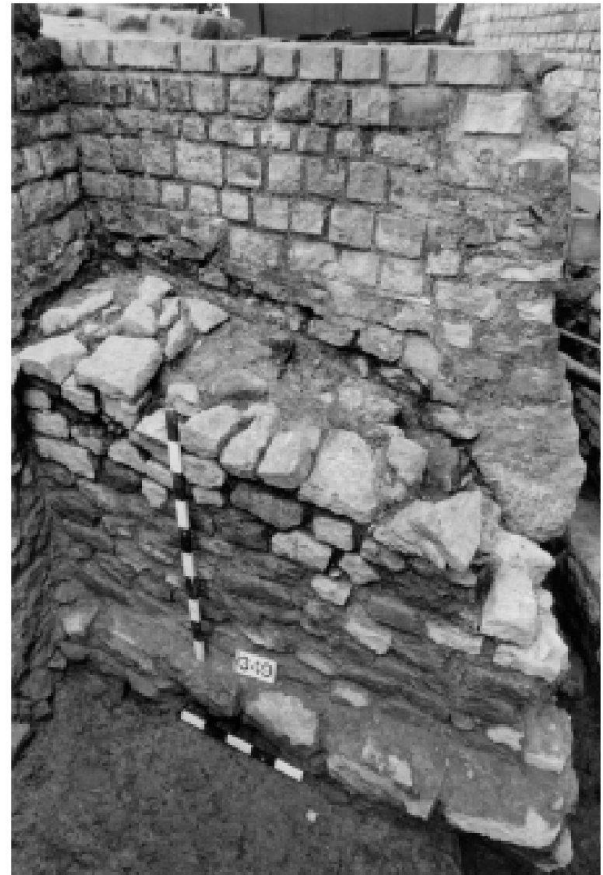
Abb. 38: Augst, Theatersanierung (Grabung 2001.55). Innenbereich des Südcarcers des Amphitheaters. Podiumsmauer MR 38 und sekundär vorge-mauerte Verbreiterung MR 340 von Südosten.
