Das römische Theater von Augst : Sanierungs- und Forschungsarbeiten 2004

Das römische Theater von Augst: Sanierungs- und Forschungsarbeiten 2004

Thomas Hufschmid und Ines Horisberger-Matter

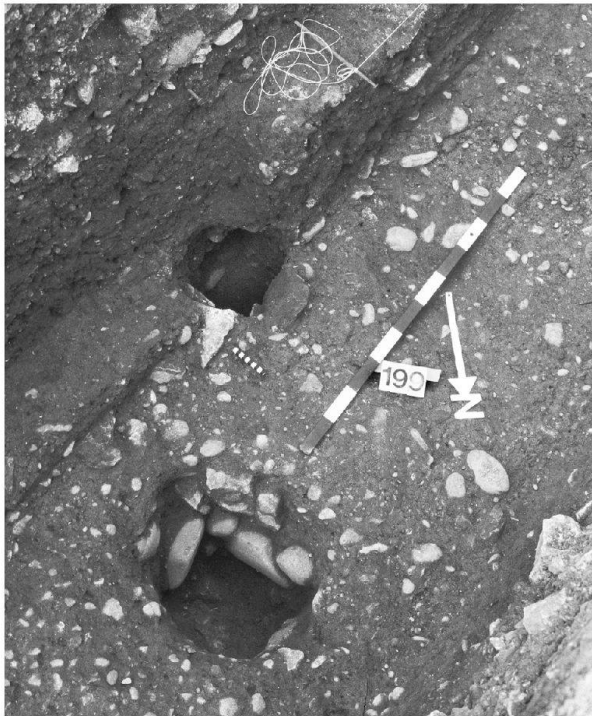
tigraphisch dem Amphitheater zuweisen lassen. Die Pfosten besaßen einen viereckigen Durchmesser von ca. 20 cm × 28 cm und waren, stellenweise mit sorgfältig ausgeführter Verkeilung, in Gruben von rund 55 cm Durchmesser eingetieft (Abb. 2). In einem Fall hat sich das Negativ eines Holzpfeilers gar als scharf umrissener Hohlraum im umgebenden lehmig-kiesigen Sediment erhalten (Abb. 3). Der stattliche Durchmesser der Holzpfeiler und die tiefe Verankerung im umgebenden Sediment lassen auf eine massive Holzkonstruktion in dieser Zone schließen. Zu vermuten ist, dass das Amphitheater zumindest in der West-

Abb. 2: Augst, Theatersanierung (Grabung 2004.055). Podiumsmauer des Amphitheaters, Westseite. Zwei Pfostenlöcher einer massiven Holzkonstruktion; das vordere mit Resten der sorgfältig eingebrachten Verkeilung aus Kalkbruchsteinen und Kieselwacken.

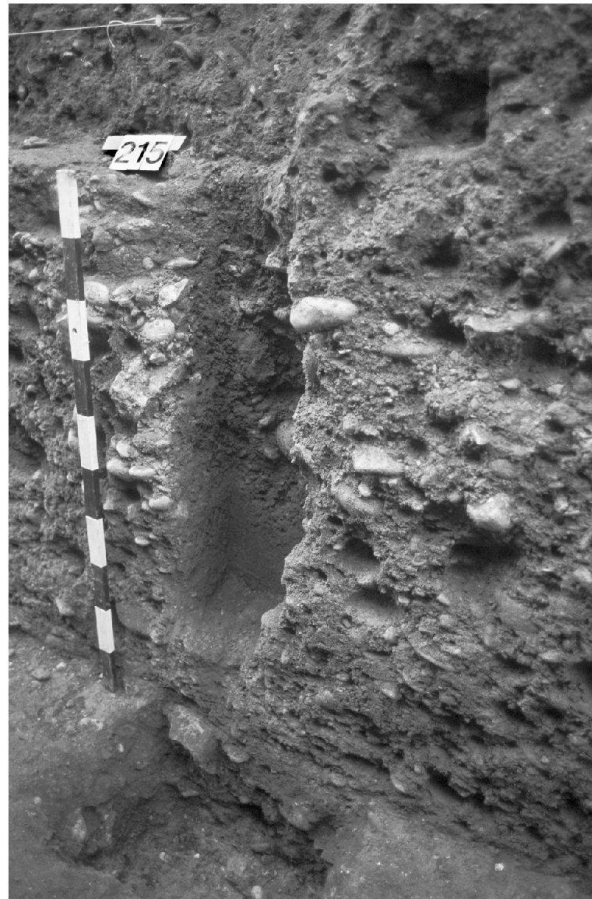
Abb. 3: Augst, Theatersanierung (Grabung 2004.055). Podiumsmauer des Amphitheaters, Westseite. Pfostenloch einer massiven Holzkonstruktion. Die Basis des viereckigen Pfostens mit einem Querschnitt von 20 cm × 28 cm hat sich als Negativ im umgebenden lehmig-kiesigen Sediment erhalten.

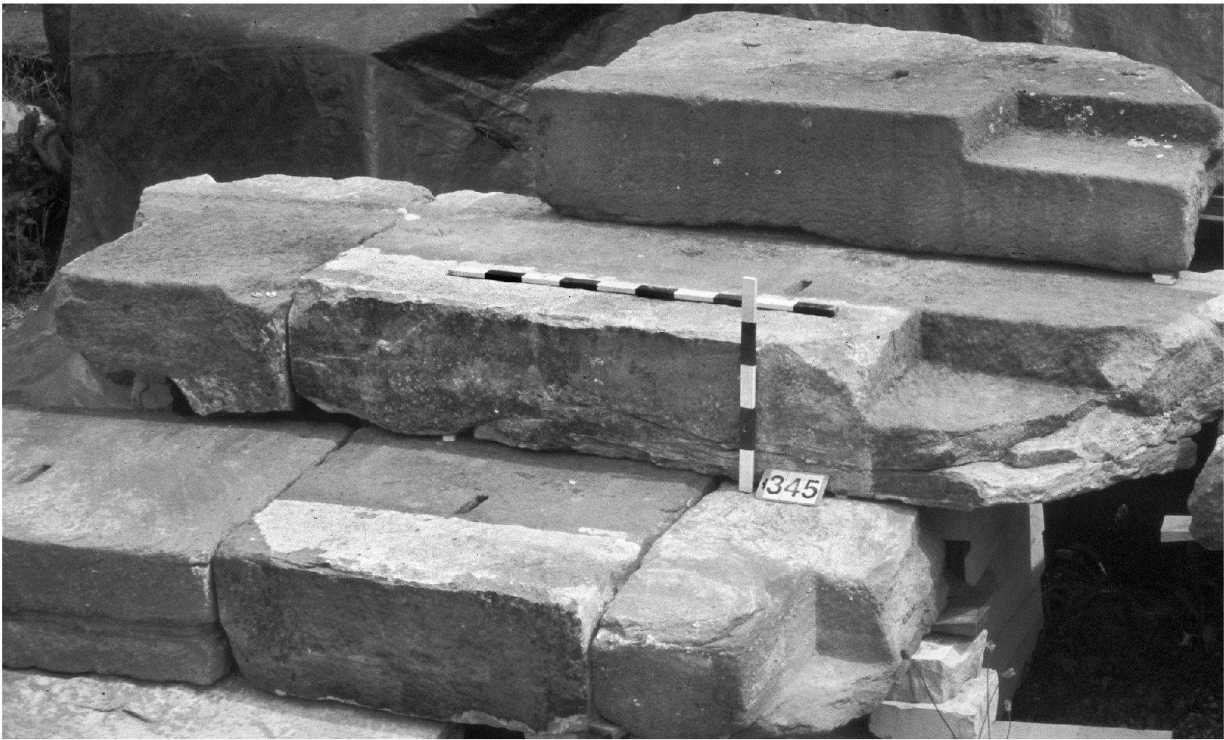
Abb. 12: Augst, Theatersanierung (Grabung 2001.055). Grundlagen zur Erarbeitung eines Auswertungskonzepts. Architekturprobe der cavea des jüngeren szenischen Theaters, unter Verwendung originaler Sitzstufenquader aus Buntsandstein.

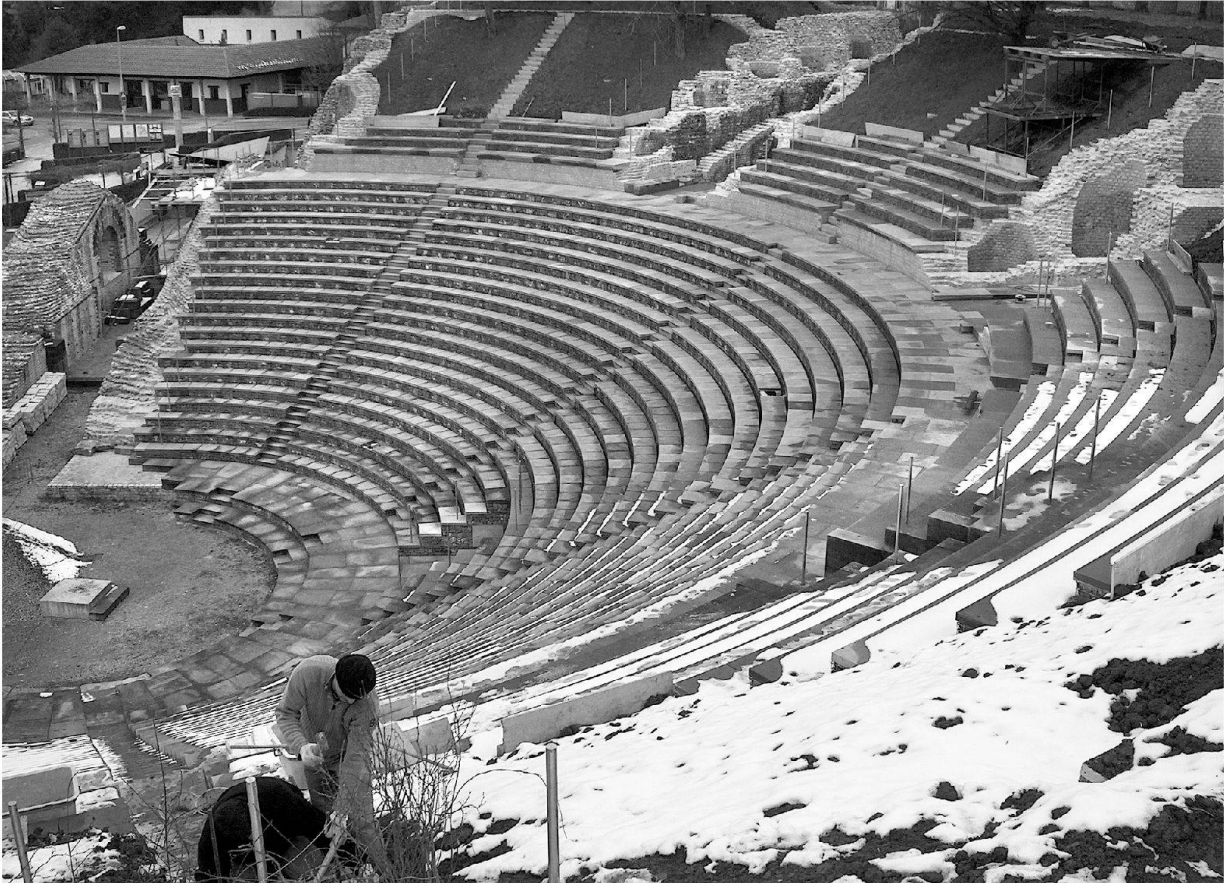
Abb. 23: Augst, Theatersanierung (Grabung 2004.055). Rekonstruktion des Sitzstufenbereichs: Im frisch mit Erde angeböschten Bereich des zweiten Sitzstufenrangs zeichnen sich die Stimmbretter der Treppenläufe, die im oberen, nicht mit Sitzstufenkörben rekonstruierten Teil von Rang 2 provisorisch erscheinen sollen, noch überdeutlich ab. Blick von Osten.

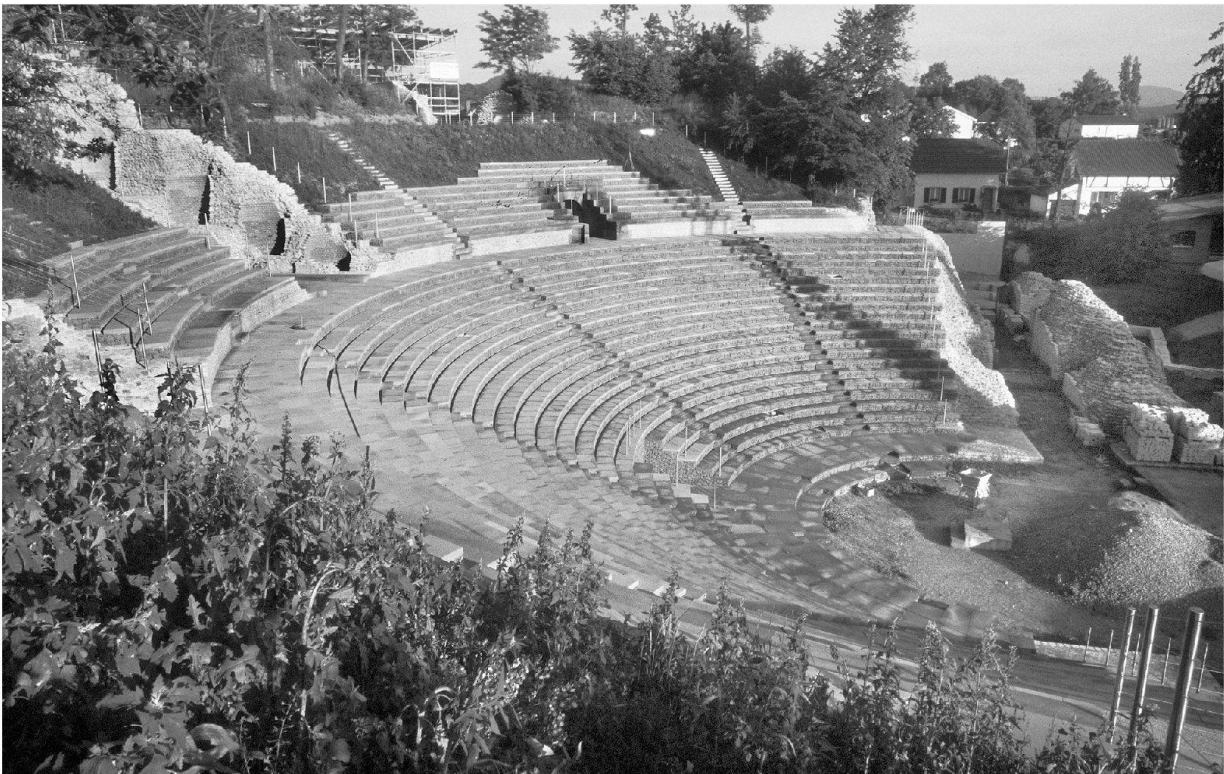
Abb. 24: Augst, Theatersanierung (Grabung 2004.055). Rekonstruktion des Sitzstufenbereichs: Nach der Begrünung des zweiten Sitzstufenrangs reduziert sich die Dominanz der oberen Treppenläufe. Übersicht von Norden.

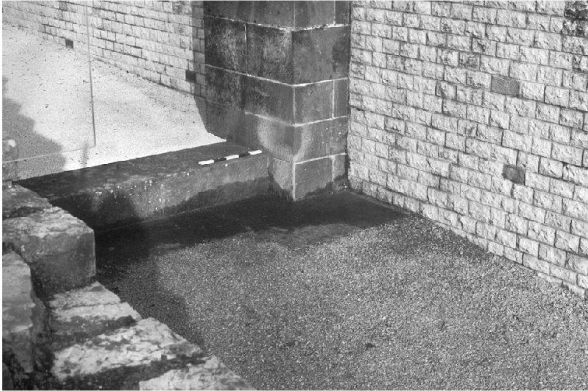
Abb. 27: Augst, Theatersanierung (Grabung 2004.055). Ausgestaltung der Bodenbeläge: Durch die farbliche Variation des Bodenmaterials lässt sich eine didaktische Wirkung erzielen, wie im Bildausschnitt mit dem Übergang vom offenen, mit Sandsteinplatten belegten Bereich der Mündung des Nordaditus zu dem im Hintergrund erkennbaren hellen «Kalkmörtelboden» gezeigt wird. Blick von Süden.

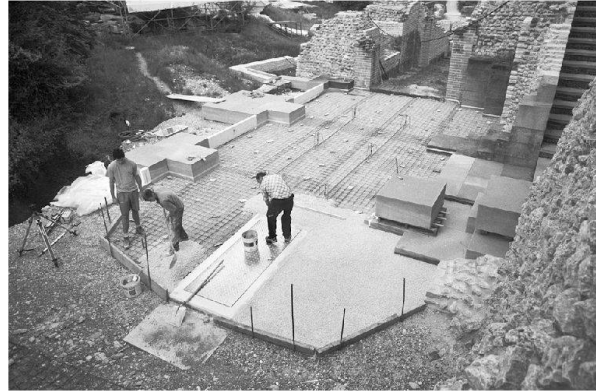
Abb. 28: Augst, Theatersanierung (Grabung 2004.055). Ausgestaltung der Bodenbeläge: Einbringen des hellen Bodenbelags im Bereich der ehemals durch ein Tonnengewölbe überspannten Südhalle. Zur Stabilisierung wird im Bodenbelag ein leichtes Eisennetz eingelegt. Übersicht von Südosten.

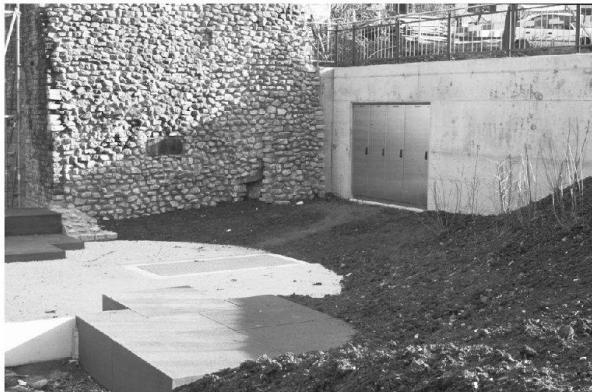
Abb. 29: Augst, Theatersanierung (Grabung 2004.055). Südhalle: In der modernen, die Theaterparzelle gegen Süden begrenzenden Betonstützmauer ist der Kasten der Elektrohauptverteilung untergebracht worden. Die flache Böschung «verdeckt» die in ihrer Ausstattung nicht näher bekannte Abschlussmauer der Südhalle. Blick von Westen.

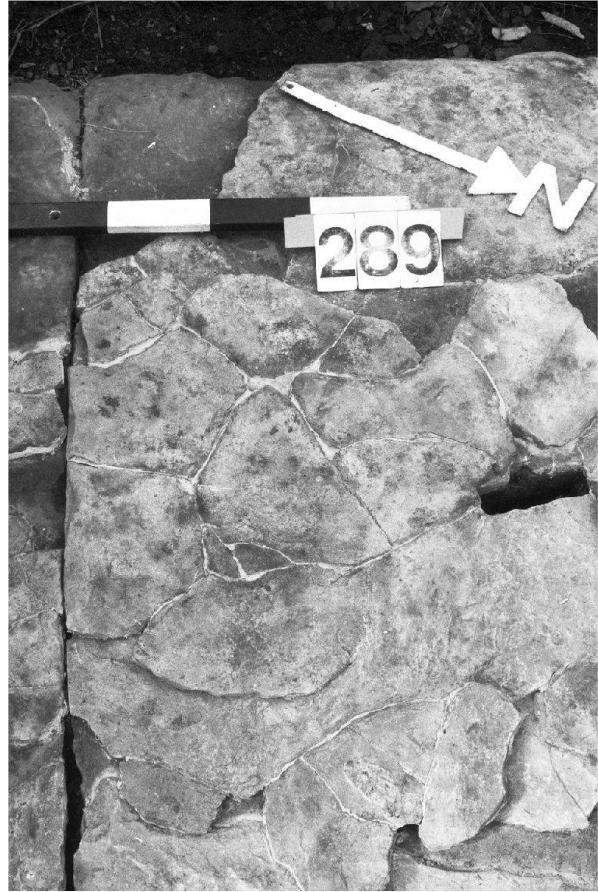
Abb. 32: Augst, Theatersanierung (Grabung 2004.055). Sandsteinschwelle zum Westcarcer (MR 261): Die in vielen Teilstücken abgespaltene Oberfläche des Schwellenquaders aus feinkörnigem Buntsandstein wurde in aufwändiger Feinarbeit restauriert. Die auf der Oberfläche ablesbaren Baudetails können so weiterhin nachvollzogen werden. Im Verlauf der Arbeiten zur Umgebungsgestaltung wird die Sandsteinschwelle mit Erde überschüttet und so zusätzlich vor mechanischer Abrasion geschützt werden.

Rissinjektionen an den dichten Muschelkalkquadern und weitere Verbindungen, die keine hydraulischen Eigenschaften aufweisen müssen, werden vermehrt Sika-Produkte eingesetzt (Abb. 31; 32)⁸⁵.

85 Für Klebungen: Sikadur 31 Rapid; für Rissinjektionen: Sikadur 52.

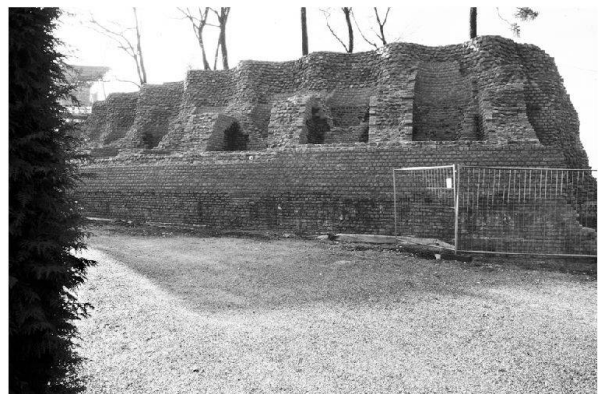
Abb. 42: Augst, Theatersanierung (Grabung 2004.055). Peripherie Keil 3, Blick von Osten auf im Berichtsjahr sanierte Mauerbereiche.

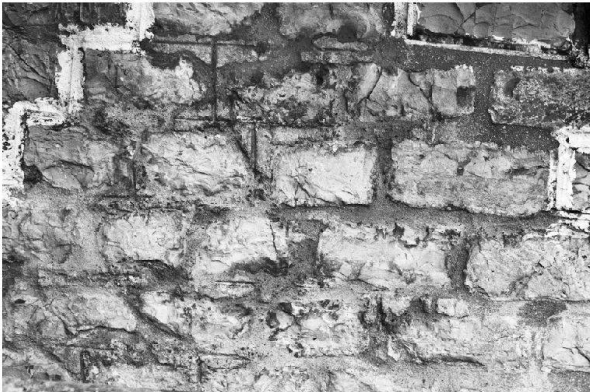
Abb. 45: Augst, Theatersanierung (Grabung 2004.055). Peripheriebereich Keil 4 (MR 58): Ansicht an einen Teil der gesicherten und neu verfugten Mauerschale.

Vor dem Bohren der Löcher für die Aufnahme der Packer⁹² zum Einbringen des Injektionsgutes (Abb. 44) wurden alle antiken Fugmörtelpartien an den erwähnten Mauerpartien gesichert und defekte Schalenquader so weit wie möglich geklebt (Abb. 45). Anstelle des bisher verwendeten Ledan-/Sand-Gemisches wurde auch hier die durch die Theaterbauhütte modifizierte Mörtelmischung⁹³ verwendet; Haarrisse in den sehr dichten Kalkstein-Handquadern wurden mit dem Injektionsharz Sikadur-52 gefüllt⁹⁴. Die anfangs eingesetzten Packer der Firma Desoi GmbH in Kalbach/D mit einer Austrittsöffnung von 0,2 cm erwiesen sich für die Körnung unserer Mörtelmischung als zu fein und wurden bald durch Aluminiumröhrchen mit einem Innendurchmesser von 0,9 cm ersetzt. Dem Rat von Reinhold Elenz folgend wurden die zu injizierenden Mauerbereiche mit einer Mischung von Wasser und Alkohol im Verhältnis 1:1 gut vorgezogen. Die Beimischung von Alkohol ist äusserst hilfreich, da sie bestehende Oberflächenspannungen im maroden Mauerwerk zu reduzieren vermag. Eventuelle Wasseraustritte zeigen bei dieser Gelegenheit zudem undichte Stellen in der bereits gesicherten Mauer- schale an, die vor Beginn der Injektionsarbeiten unbedingt abgedichtet werden müssen. Für diese Arbeit hat sich ein handelsüblicher Heissiegelkleber⁹⁵ hervorragend bewährt: Das Material lässt sich nach Abschluss der Arbeiten rückstandslos wieder vom Stein abziehen.
