# Das römische Theater von Augst: Sanierungs- und Forschungsarbeiten 2004

Thomas Hufschmid und Ines Horisberger-Matter

## Zusammenfassung

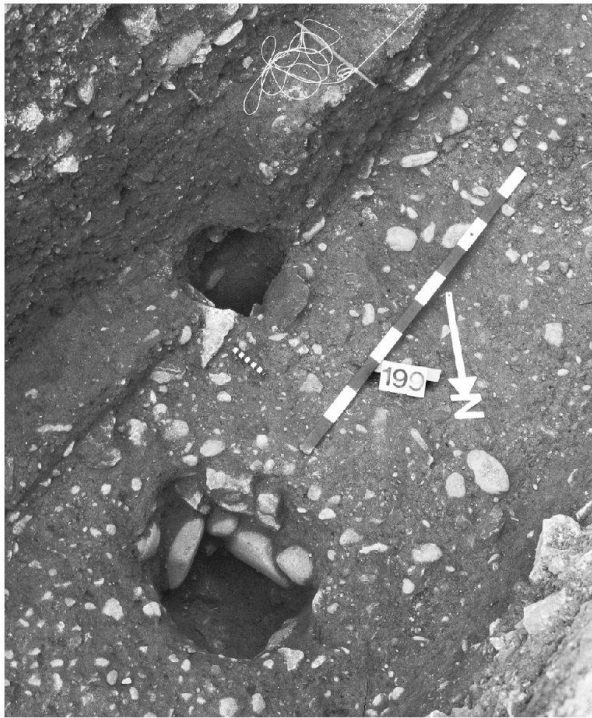
Abb. 2: Augst, Theatersanierung (Grabung 2004.055). Podiumsmauer des Amphitheaters, Westseite. Zwei Pfostenlöcher einer massiven Holzkonstruktion; das vordere mit Resten der sorgfältig eingebrachten Verkeilung aus Kalkbruchsteinen und Kieselwackeln.

tigraphisch dem Amphitheater zuweisen lassen. Die Pfosten besaßen einen viereckigen Durchmesser von ca. 20 cm × 28 cm und waren, stellenweise mit sorgfältig ausgeführter Verkeilung, in Gruben von rund 55 cm Durchmesser eingetieft (Abb. 2). In einem Fall hat sich das Negativ eines Holzpfeilers gar als scharf umrissener Hohlraum im umgebenden lehmig-kiesigen Sediment erhalten (Abb. 3). Der stattliche Durchmesser der Holzpfeiler und die tiefe Verankerung im umgebenden Sediment lassen auf eine massive Holzkonstruktion in dieser Zone schließen. Zu vermuten ist, dass das Amphitheater zumindest in der West-

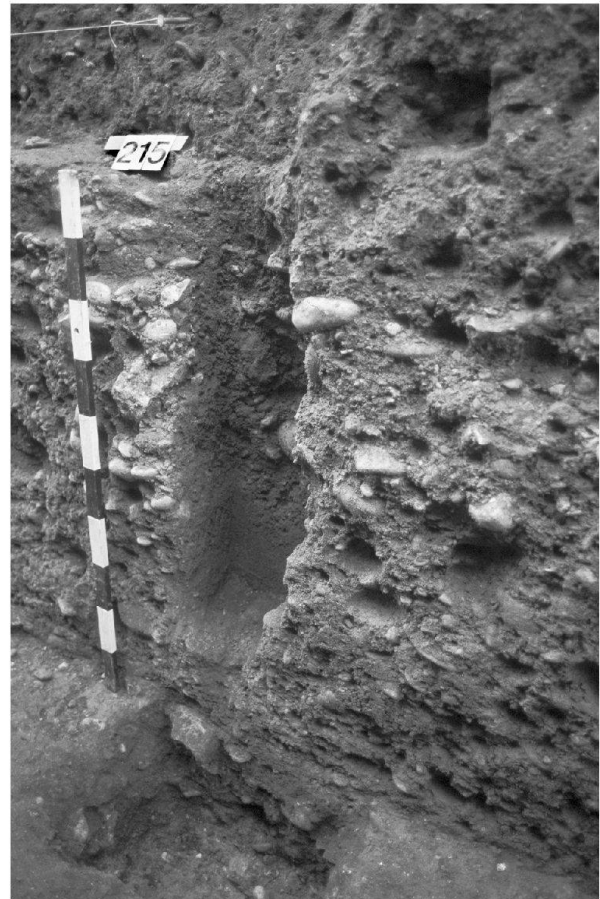
Abb. 3: Augst, Theatersanierung (Grabung 2004.055). Podiumsmauer des Amphitheaters, Westseite. Pfostenloch einer massiven Holzkonstruktion. Die Basis des viereckigen Pfostens mit einem Querschnitt von 20 cm × 28 cm hat sich als Negativ im umgebenden lehmig-kiesigen Sediment erhalten.

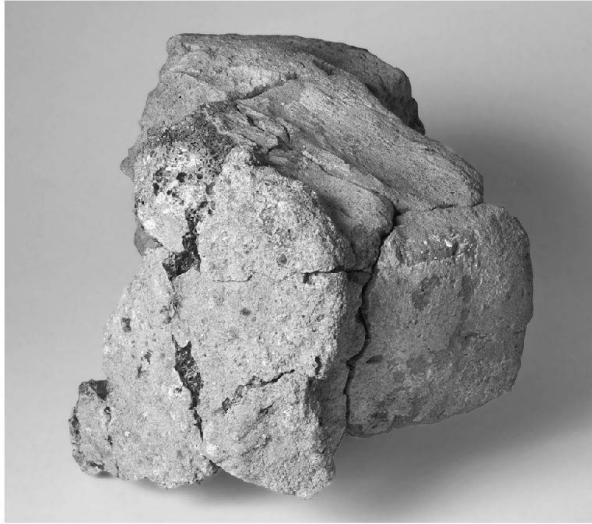
Abb. 7: Augst, Theatersanierung (Grabung 1994.055). Grundlagen zur Erarbeitung eines Auswertungskonzepts. Düsenziegel einer zerstörten Schmiede vom Bauplatz des jüngeren szenischen Theaters.

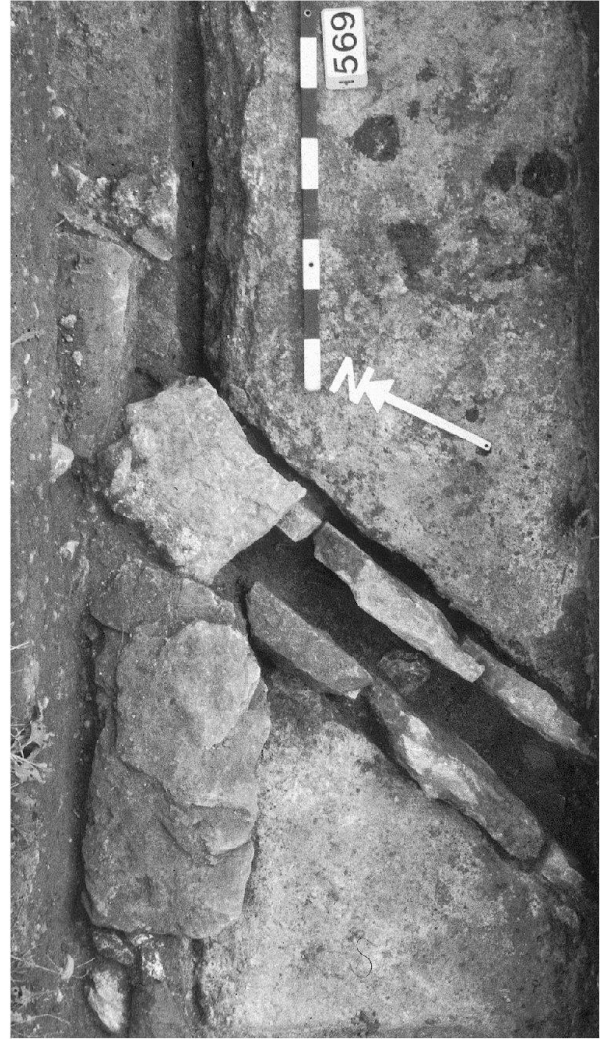
Abb. 8: Augst, Theatersanierung (Grabung 1994.055). Grundlagen zur Erarbeitung eines Auswertungskonzepts. Mörtelmischplatz und mit Bauaktivitäten in Verbindung stehendes Kanälchen vom Bauplatz des jüngeren szenischen Theaters.

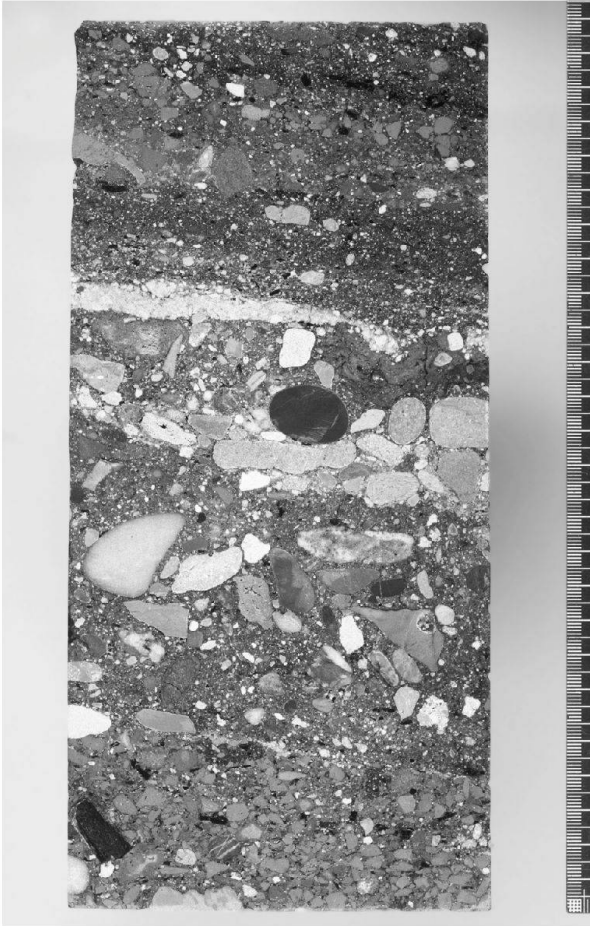
Abb. 9: Augst, Theatersanierung (Grabung 1994.055). Grundlagen zur Erarbeitung eines Auswertungskonzepts. In Kunstharz eingegossene und aufgesägte Bodenprobe zur sedimentologischen Weiterbearbeitung.

ten und einer akribischen Dokumentation im Massstab 1:20 und 1:10 versucht, die Strukturen möglichst in allen ihren Dimensionen zu erfassen, andererseits erfolgte bereits im Feld eine enge und intensive Zusammenarbeit mit dem Sedimentologen, so dass wir heute über eine gute Anzahl repräsentativ ausgewählter Bodenproben verfügen (Abb. 9)<sup>23</sup>. Diese Bodenausschnitte, in Kunstharz eingegossen und aufgesägt, ermöglichen auch in Zukunft eine detaillierte stratigraphische Untersuchung der wichtigsten Schichtsequenzen des Bauplatzes; zudem wurde eine Serie von Dünnschliffen in Auftrag gegeben, deren Untersuchung wichtige Hinweise zu Beschaffenheit und Begehung der verschiedenen Sedimente geliefert hat.

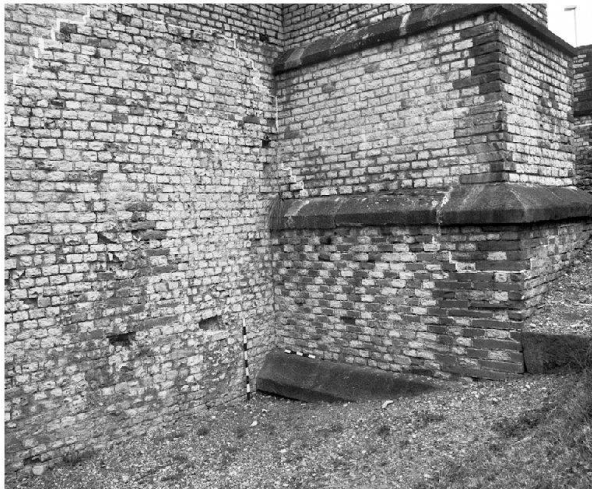
Abb. 11: Augst, Theatersanierung (Grabung 2001.055). Grundlagen zur Erarbeitung eines Auswertungskonzepts. Jüngerer szenisches Theater, Keil 4; Reparatur (?) mit aus Muschelkalk- und Buntsandstein-Handquadern gebildetem Muster, das sich ausschliesslich in dieser Zone beobachten lässt.

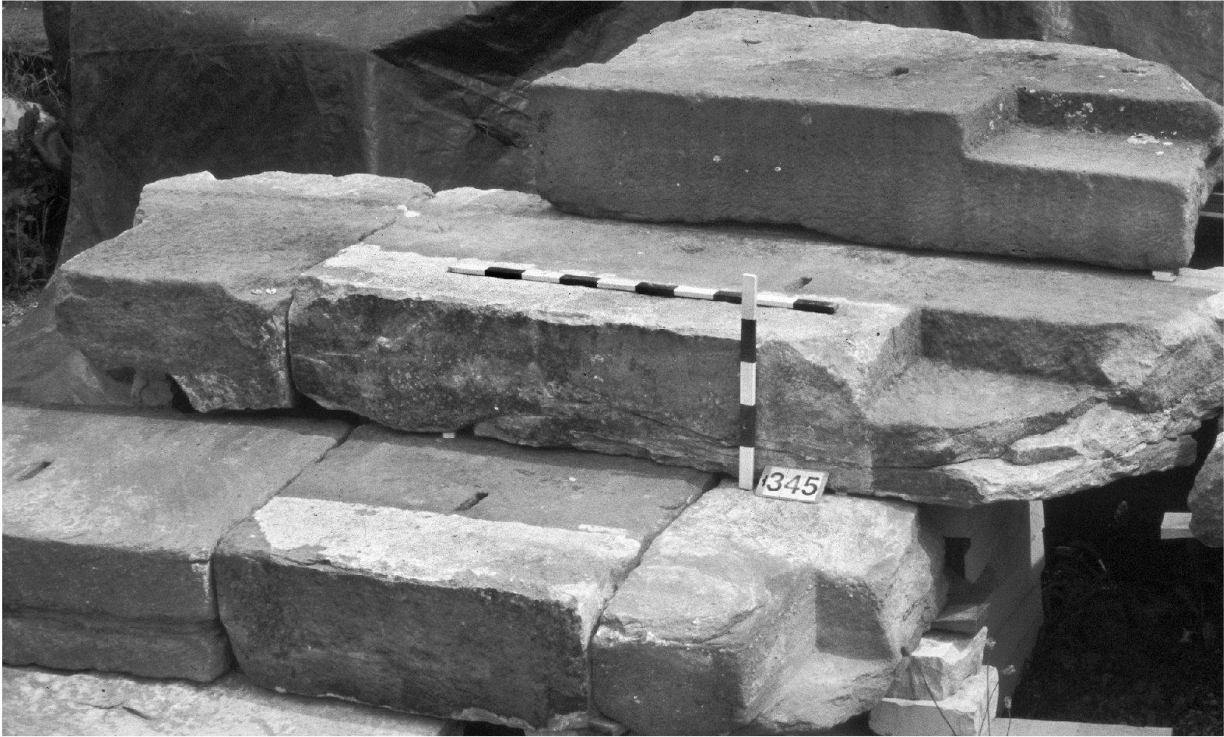
Abb. 12: Augst, Theatersanierung (Grabung 2001.055). Grundlagen zur Erarbeitung eines Auswertungskonzepts. Architekturprobe der cavea des jüngeren szenischen Theaters, unter Verwendung originaler Sitzstufenquader aus Buntsandstein.

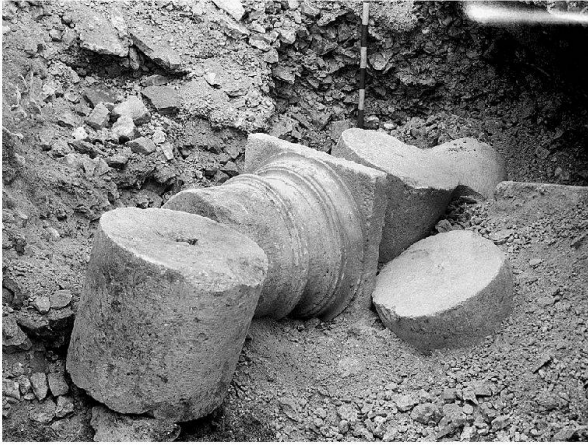
Abb. 17: Augst, Theatersanierung (Grabung 1946.059). Grundlagen zur Erarbeitung eines Auswertungskonzepts. Jüngerer szenisches Theater, Keil 4; in Sturzlage angetroffene Säulenteile der porticus in summa cavea bei den Freilegungsarbeiten von 1946.

*der Umfassung*. Hier lässt sich auf Grund verstürzter Bauteile, die in den Grabungen von 1945/46 an der Südperipherie des Theaters durchgeführt worden sind, nachweisen, dass eine *Säulenhalle* den obersten Abschluss des Gebäudes gebildet hat (Abb. 17)<sup>47</sup>. Aus den alten Grabungsdokumentationen sind nicht nur verschiedene Teile von gallotuskischen Säulen aus Kalkstein, die zu dieser *Portikus* gehörten, bekannt, sondern auch einzelne Kämpfer aus Quelltuff, die belegen, dass die Säulen durch Arkaden miteinander verbunden waren. Für die Portikus des Theaters von Augst wird damit eine architektonische Ausprägung belegt, wie sie in dieser Form nur bei wenigen anderen antiken Theatern, darunter dem hervorragend erhaltenen Theater von Aspendos in der Türkei, bekannt ist.

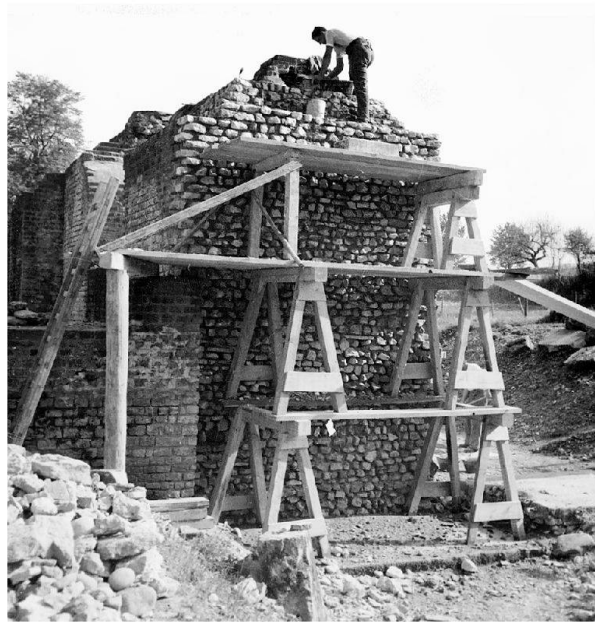
Abb. 20: Augst, Theatersanierung (Grabung 1938.059). Grundlagen zur Erarbeitung eines Auswertungskonzepts. Improvisiertes «Baugerüst» bei den Restaurierungsarbeiten am Nordaditus im Jahre 1938.

Nebst dem Studium und der Präsentation der antiken Strukturen sollte auch der Vorlage der Restaurierungsarbeiten ausreichend Platz eingeräumt werden. Seit über 100 Jahren werden am Augster Theater Konsolidierungs-, Restaurierungs- und Rekonstruktionsarbeiten durchgeführt (Abb. 20)<sup>65</sup>, was letztlich für die Wahl der Konzepte bei der jüngsten Sanierungskampagne nicht unerheblich war. Um radikale optische Brüche zu vermeiden, wurde das denkmalpflegerische Konzept an die in langer Tradition stehenden, sehr umfassenden Altrestaurierungen angepasst. Hingegen wurden bei der Wahl der Restaurierungsmaterialien die neuesten Erkenntnisse berücksichtigt und wo immer möglich eine Optimierung der Materialien angestrebt (vgl. auch unten S. 136 ff.). Verschiedentlich mussten neue

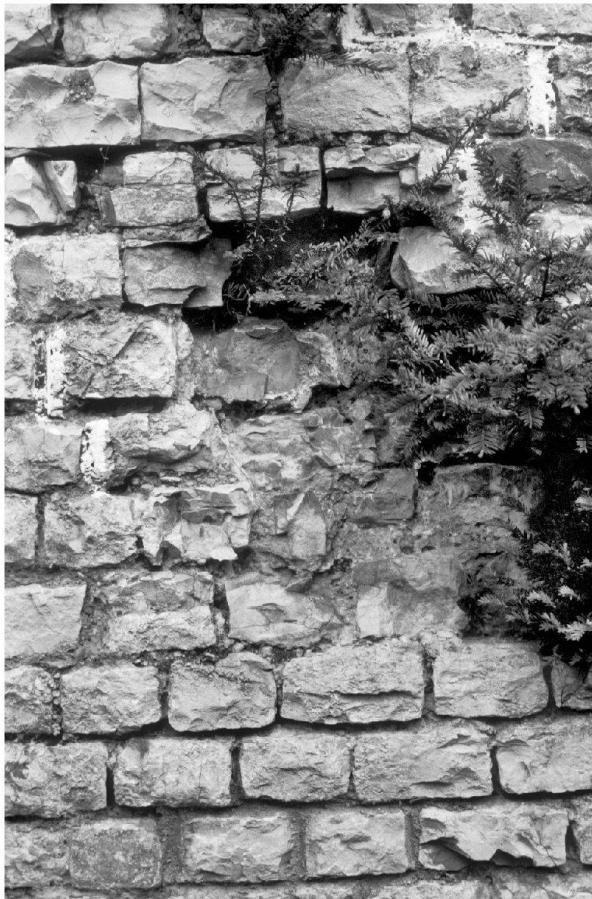
Abb. 21: Augst, Theatersanierung (Grabung 1995.055). Grundlagen zur Erarbeitung eines Auswertungskonzepts. Typisches Schadensbild am Mauerwerk des jüngeren szenischen Theaters; entstanden durch Frostsprengungen und wild wuchernden Pflanzenbewuchs.

Als Ausgangspunkt für die Detailplanung sämtlicher Arbeiten diente ein vorgängig zu den Restaurierungsarbeiten erstelltes Inventar der am Monument feststellbaren Schäden (Abb. 21). Erst die genaue Kenntnis des Schadenbildes erlaubte ein für den jeweiligen Bereich des Theaters adäquates Vorgehen sowie die Evaluation und Entwicklung von geeigneten Materialien. Um das Potential möglicher Fehler zu minimieren, ist es wichtig, dass in diesem Zusammenhang eine intensive Zusammenarbeit mit Spezia-

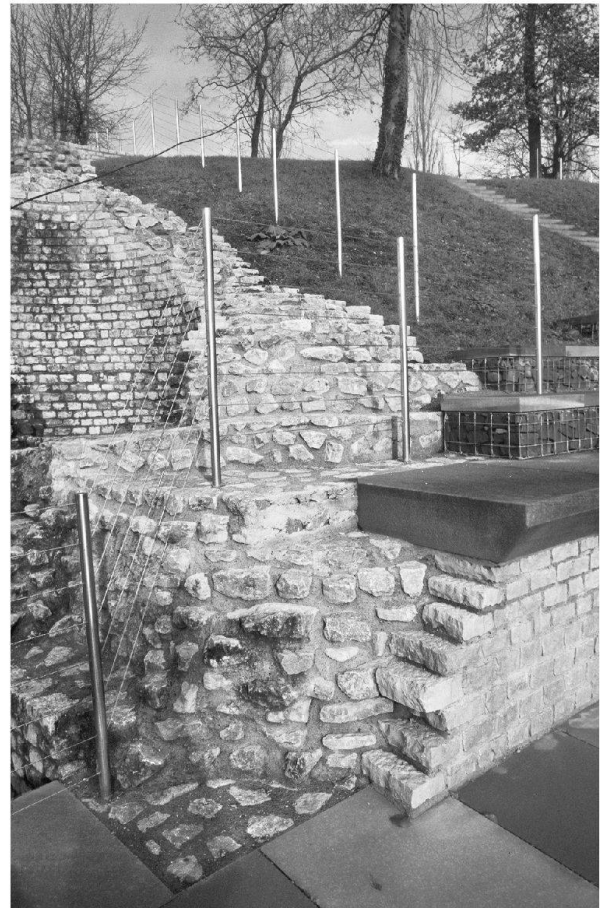
Abb. 26: Augst, Theatersanierung (Grabung 2004.055). Rekonstruktion des Sitzstufenbereichs: Eine Absturzsicherung aus gespannten Drahtseilen fügt sich optisch in den Sitzstufenbereich ein und gewährleistet die Sicherheit der zukünftigen Besucherinnen und Besucher.

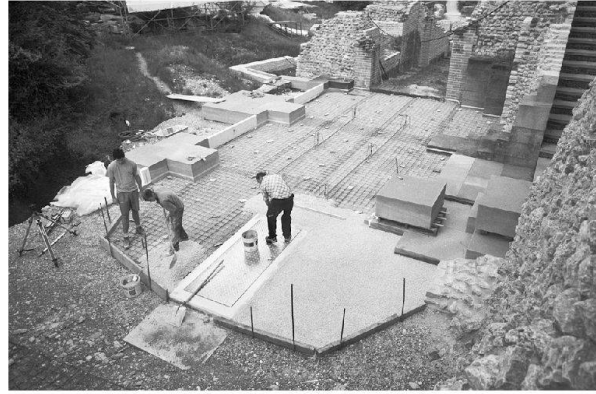
Abb. 28: Augst, Theatersanierung (Grabung 2004.055). Ausgestaltung der Bodenbeläge: Einbringen des hellen Bodenbelags im Bereich der ehemals durch ein Tonnengewölbe überspannten Südhalle. Zur Stabilisierung wird im Bodenbelag ein leichtes Eisennetz eingelegt. Übersicht von Südosten.

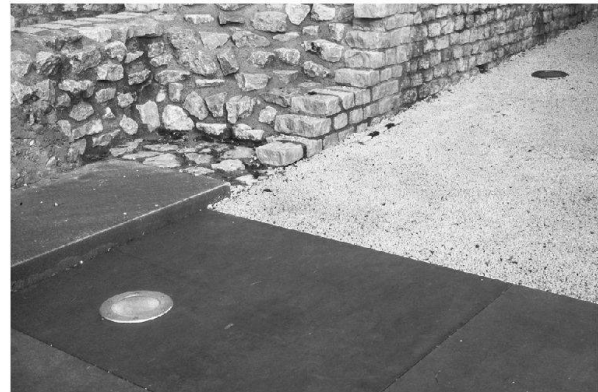
Abb. 30: Augst, Theatersanierung (Grabung 2004.055). Ausgestaltung der Bodenbeläge, Mittelvomitorium: Die Bodenlampen sind in die Bodenbeläge integriert. Blick vom Diazoma-Umgang gegen Nordosten.

Die ersten Bodenlampen<sup>75</sup> zur Beleuchtung der Aditen und Vomitorien konnten bereits definitiv eingebaut werden (Abb. 30).

75 Bodenleuchten «Neuco Typ 8039R/M + 35W HIT».

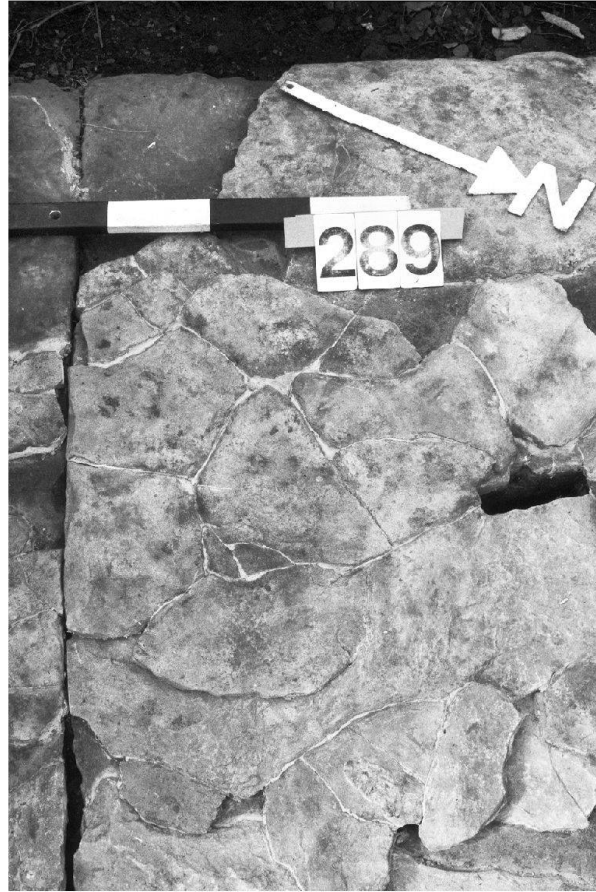
Abb. 32: Augst, Theatersanierung (Grabung 2004.055). Sandsteinschwelle zum Westcarcer (MR 261): Die in vielen Teilstücken abgespaltene Oberfläche des Schwellenquaders aus feinkörnigem Buntsandstein wurde in aufwändiger Feinarbeit restauriert. Die auf der Oberfläche ablesbaren Baudetails können so weiterhin nachvollzogen werden. Im Verlauf der Arbeiten zur Umgebungsgestaltung wird die Sandsteinschwelle mit Erde überschüttet und so zusätzlich vor mechanischer Abrasion geschützt werden.

Rissinjektionen an den dichten Muschelkalkquadern und weitere Verbindungen, die keine hydraulischen Eigenschaften aufweisen müssen, werden vermehrt Sika-Produkte eingesetzt (Abb. 31; 32)<sup>85</sup>.

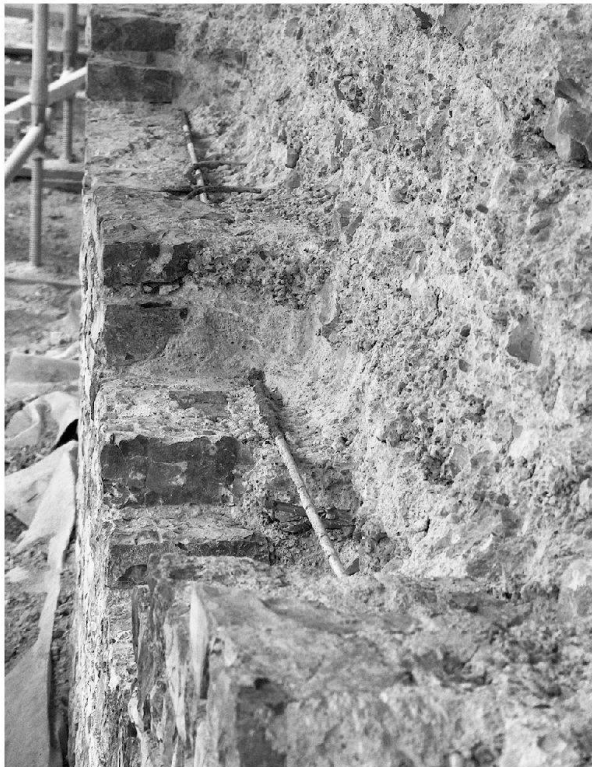
Abb. 33: Augst, Theatersanierung (Grabung 2004.055). Peripheriebereich Keil 3 (MR 58), Arbeitsstand vor Beginn der Aufmauerungsarbeiten: Beispiel einer Eisenarmierung aus den 1940er Jahren.

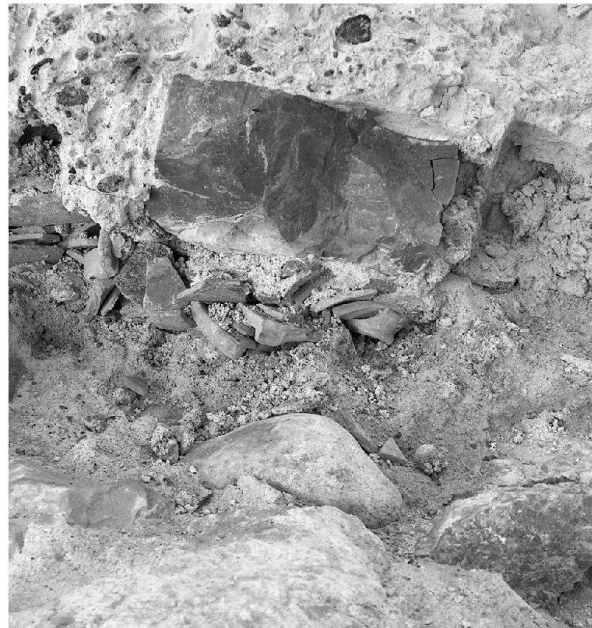
Abb. 34: Augst, Theatersanierung (Grabung 2004.055). Peripheriebereich Keil 3 (MR 58), Arbeitsstand vor Beginn der Aufmauerungsarbeiten: Ausschnitt aus dem Bereich der Restaurierungsarbeiten aus den 1940er Jahren mit «entsorgter» Grabungsk Keramik.

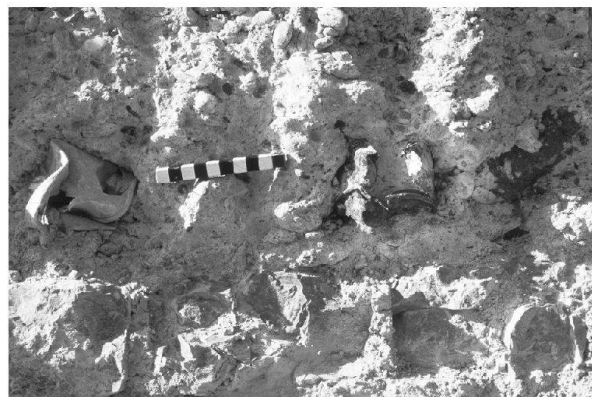
Abb. 35: Augst, Theatersanierung (Grabung 2004.055). Peripheriebereich Keil 3 (MR 58), Arbeitsstand vor Beginn der Aufmauerungsarbeiten: In dem aus den 1940er Jahren stammenden Mauerwerk wurden sogar leere Konservendosen vermauert.

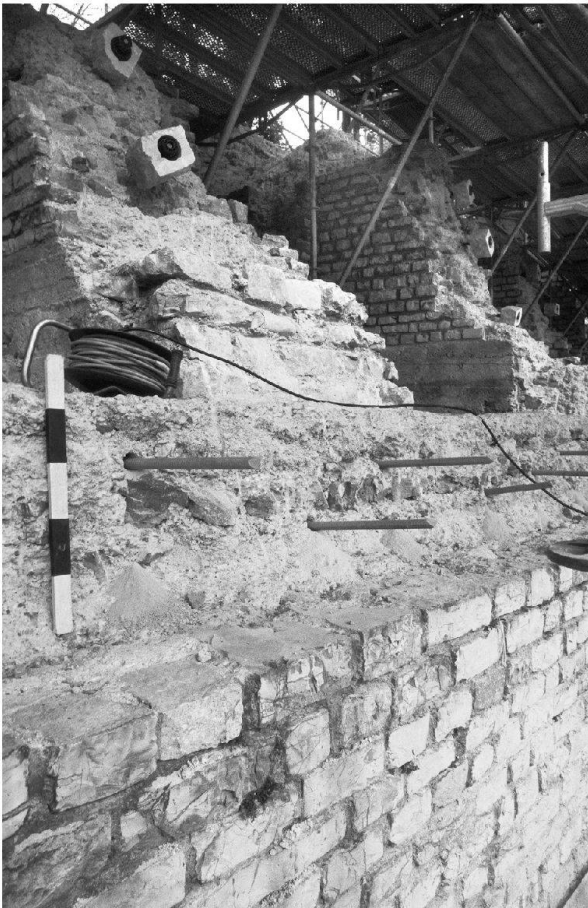
Abb. 36: Augst, Theatersanierung (Grabung 2004.055). Peripheriebereich Keil 3 (MR 58): Ins Mauerwerk eingebohrte Glasfaseranker und -dübel garantieren die Verbindung zwischen dem bestehenden Mauerkörper und den Vor- und Aufmauerungen der aktuellen Sanierungskampagne.

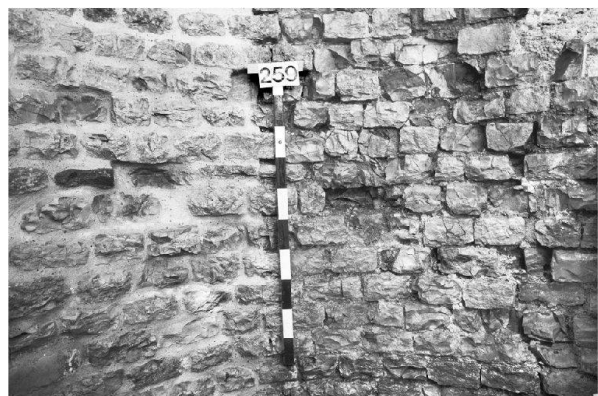
Abb. 38: Augst, Theatersanierung (Grabung 2004.055). Peripheriebereich Keil 3, Mauerinnenschale des Entlastungsbogens MR 131. Am gezeigten Mauerausschnitt lassen sich die verschiedenen Restaurierabläufe erkennen: Am rechten Bildrand ist der Zustand des Mauerwerks vor Beginn der Arbeiten erkennbar; die mit Zement geschlossenen antiken Mauerfugen werden ausgespitzt (Bildmitte), schadhafte Schalenquader geklebt und das Mauerwerk mit dem im Berichtsjahr entsprechend den neuen Erkenntnissen modifizierten Mörtel neu verfugt (linker Bildrand).

Jahr entsprechend den neuen Erkenntnissen modifiziert. Der bereits bei der Mauerschalenanierung an der Peripherie von Keil 4 eingesetzte Heissriegelkleber<sup>88</sup> erwies sich als kurzfristige Dichtungsmasse in Zusammenhang mit Injektionen in die Haarrisse der Schalenquäderchen auch hier als sehr hilfreich.

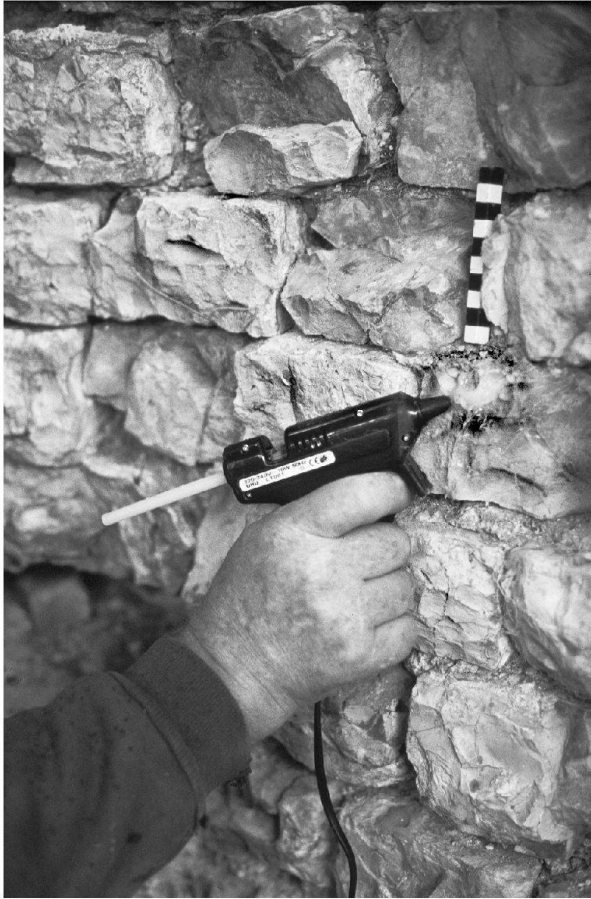
Abb. 39: Augst, Theatersanierung (Grabung 2004.055). Peripheriebereich Keil 3, Mauerinnenschale des Entlastungsbogens MR 131. Detail der Feinrestaurierung von Mauerschalen: Vor dem Ausinjizieren von Haarrissen in den Muschelkalkquadern der Mauerschale mit einem Injektionsharz werden mögliche Flüssigkeitsaustritte mit einem Heissiegelkleber abgedichtet. Maurer Max Heid mit der Klebepistole.

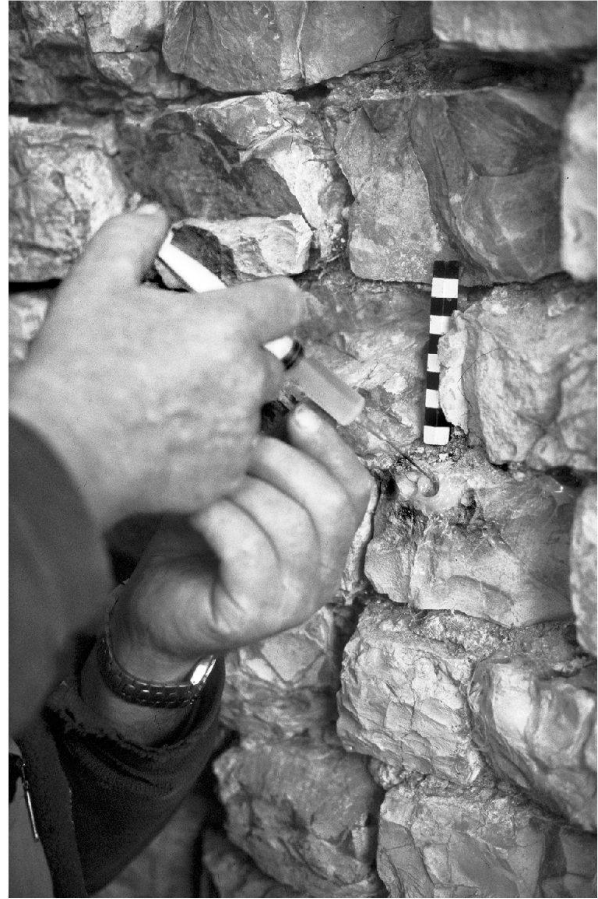
Abb. 40: Augst, Theatersanierung (Grabung 2004.055). Peripheriebereich Keil 3, Mauerinnenschale des Entlastungsbogens MR 131. Detail der Feinrestaurierung von Mauerschalen: Mit einer Spritze wird das Injektionsharz durch den ebenfalls mit dem Heissiegelkleber ausgebildeten «Trichter» in die Haarrisse eines Schalenquaders gepresst.

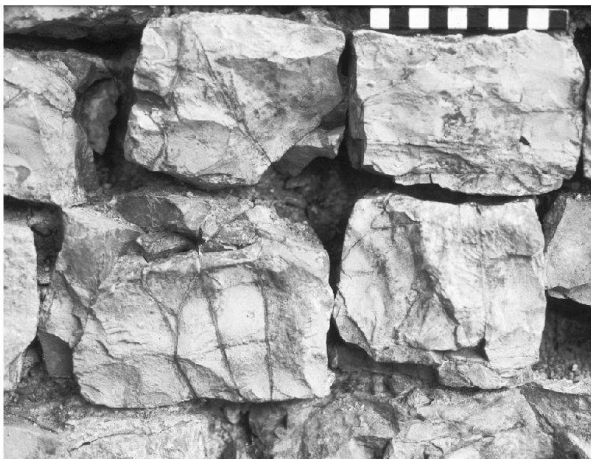
Abb. 41: Augst, Theatersanierung (Grabung 2004.055). Peripheriebereich Keil 3, Mauerinnenschale des Entlastungsbogens MR 131. Die Feinsanierung der Schalenquäderchen ist abgeschlossen und der zum Abdichten verwendete Heissiegelkleber wurde von den Steinen abgezogen; die Mauerpartie ist zum Verfügen bereit.

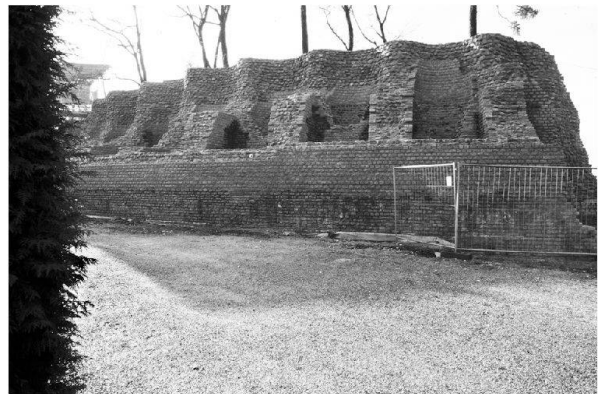
Abb. 42: Augst, Theatersanierung (Grabung 2004.055). Peripherie Keil 3, Blick von Osten auf im Berichtsjahr sanierte Mauerbereiche.

Trotz erstmaligem Einsatz des modifizierten Mörtelmaterials konnten die Arbeiten in diesem Bereich termingerecht abgeschlossen werden (Abb. 42).

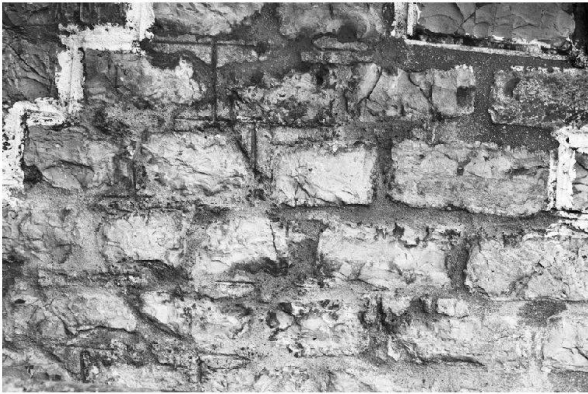
Abb. 45: Augst, Theatersanierung (Grabung 2004.055). Peripheriebereich Keil 4 (MR 58): Ansicht an einen Teil der gesicherten und neu verfugten Mau- erschale.

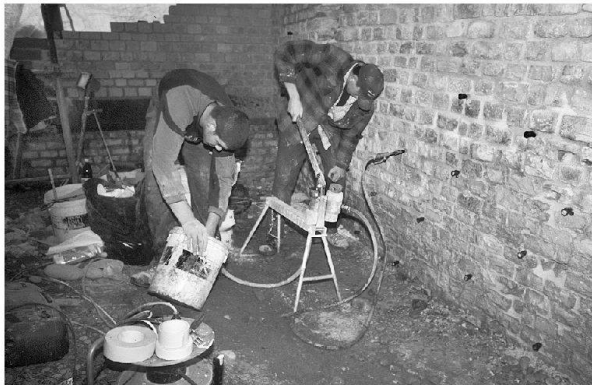
Abb. 47: Augst, Theatersanierung (Grabung 2004.055). Peripheriebereich Keil 4 (MR 58): Einpumpen des Injektionsmörtels in die Mauerkluff; an der Handkolbenpumpe arbeiten Dominik Fux und Mubekir Hajrzi. Blick von Osten, im Hintergrund Pfeiler MR 196.

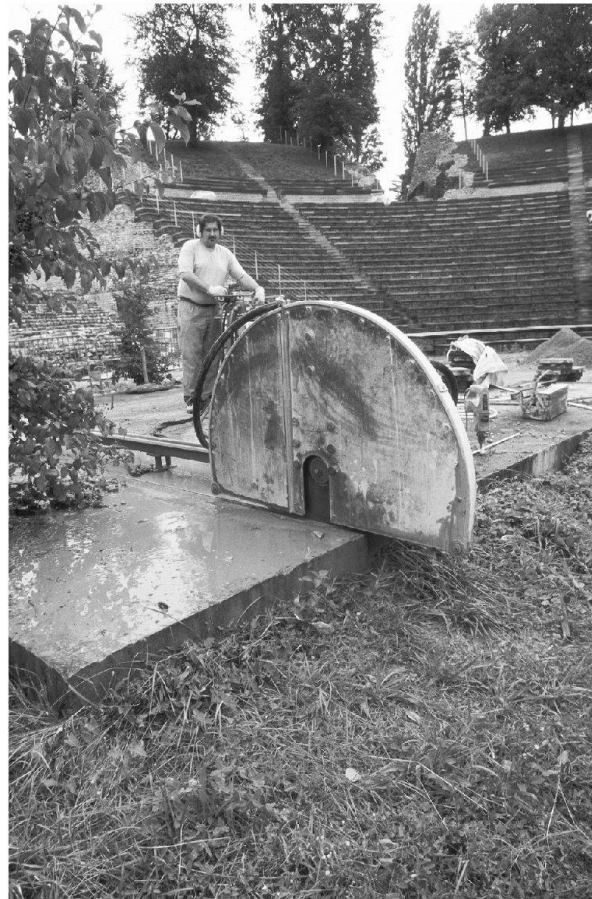
Abb. 48: Augst, Theatersanierung (Grabung 2004.055). Orchesterbereich: Durch die Firma Stark-Betonbohren, CH-4133 Pratteln, wird die Betonplatte des Kranfundaments mittels eines riesigen Fräsblattes zu Stücken von 1,5 Tonnen Gewicht zersägt.
