# Ausgrabungen in Kaiseraugst im Jahre 2011

Autor(en): **Grezet, Cédric / Ammann, Sandra / Cox, Shona**

Zeitschrift: **Jahresberichte aus Augst und Kaiseraugst**

Band (Jahr): **33 (2012)**

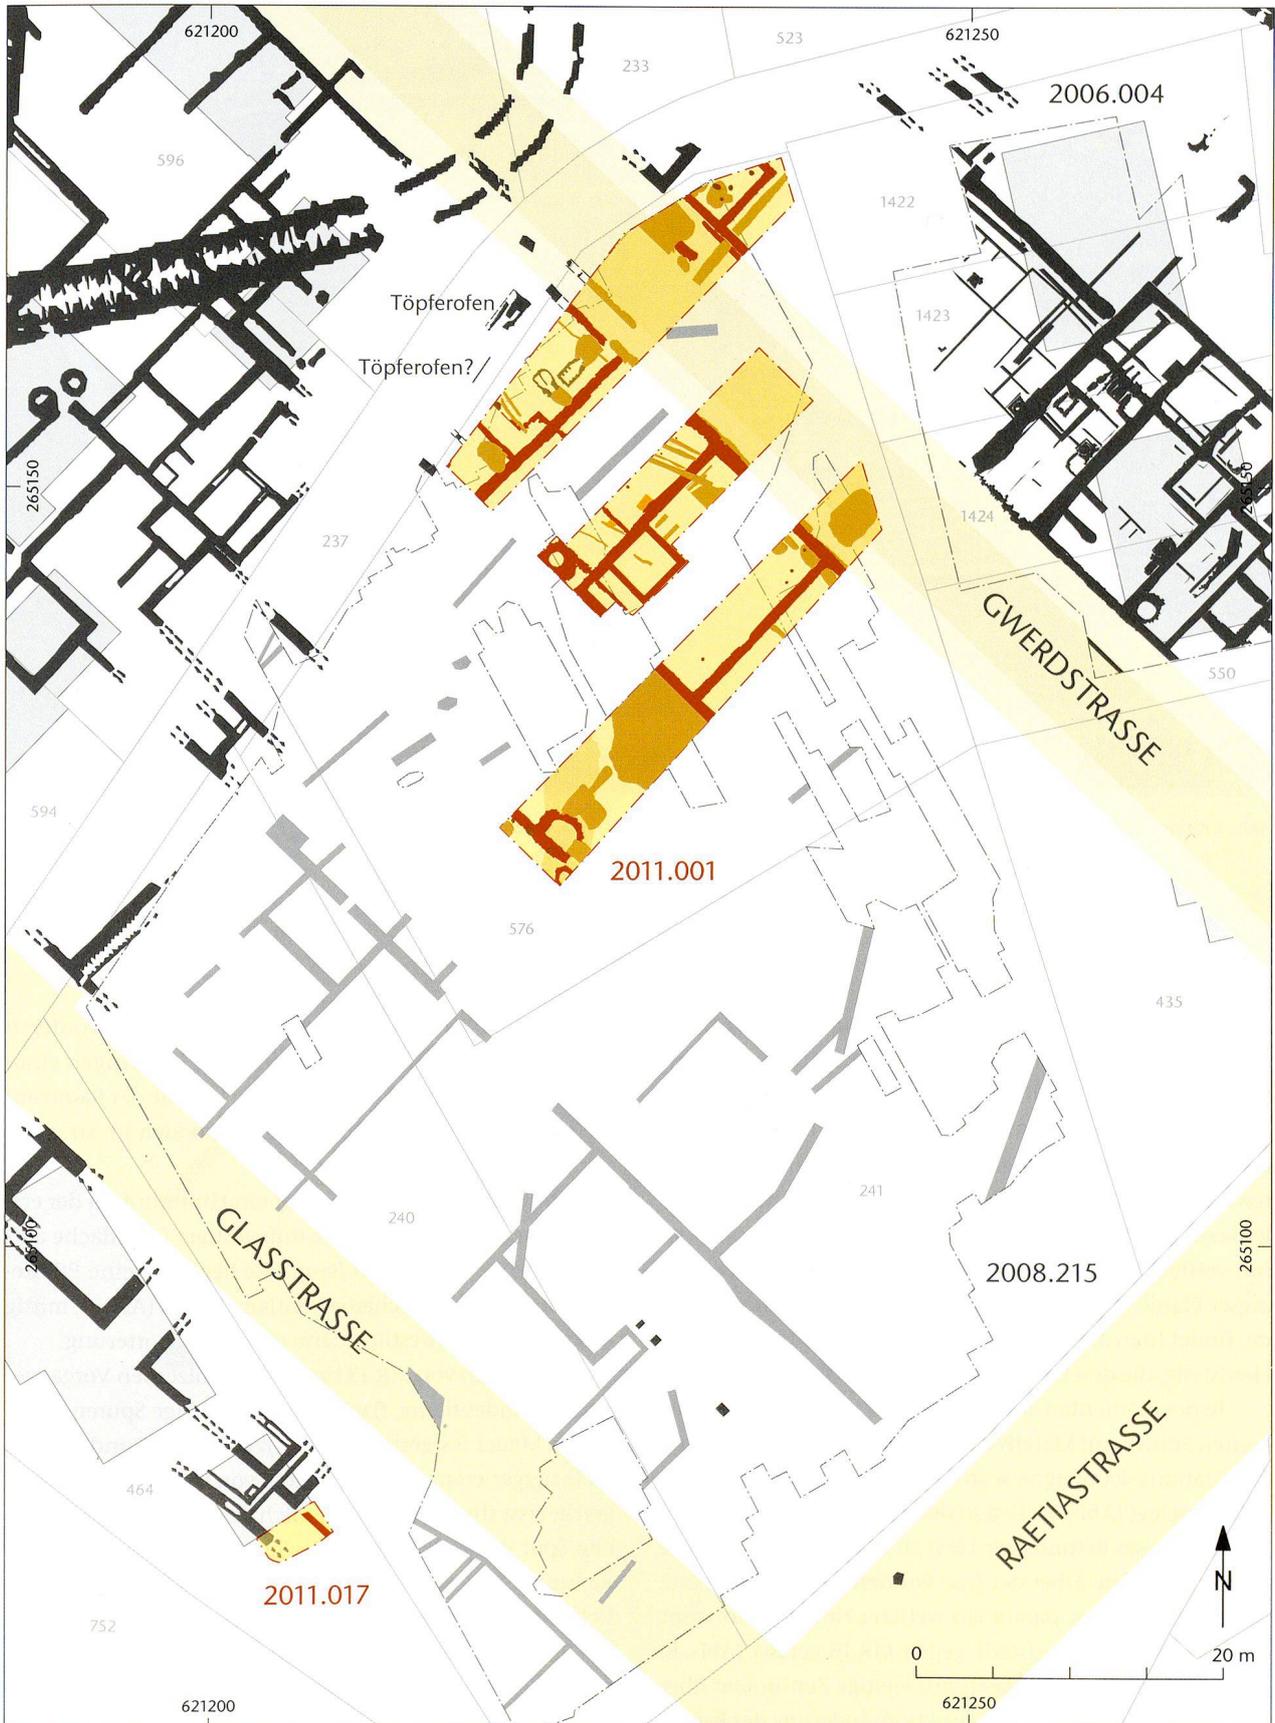
Abb. 2: Kaiseraugst AG, Auf der Wacht (Grabung 2011.001). Situationsplan der aktuellen Grabung mit der benachbarten Grabung Gartenhaus De Marco (Grabung 2011.017). Die aus der geophysikalischen Prospektion (2008.215) bekannten Mauern sind hellgrau dargestellt. M. 1:500.

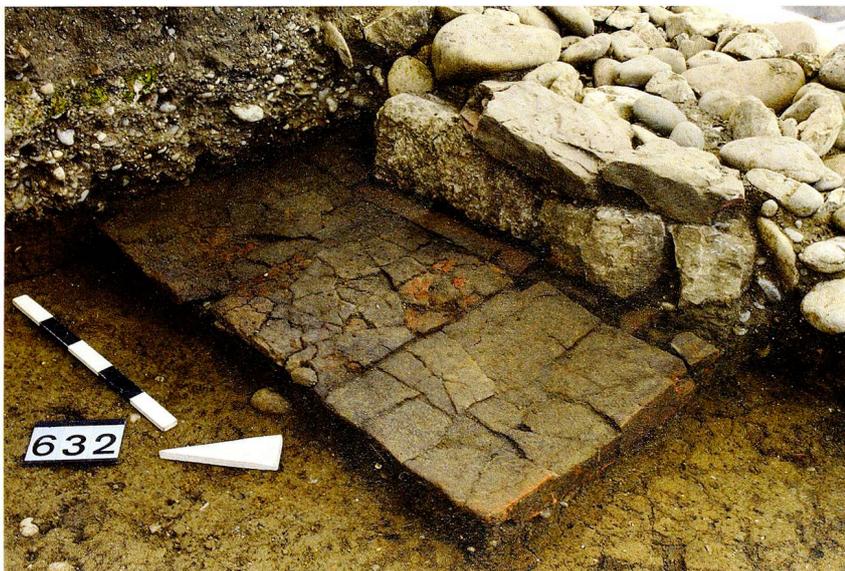
Abb. 7: Kaiseraugst AG, Auf der Wacht (Grabung 2011.001). Blick von Westen auf die Herdstelle und den Hitzeschirm MR 26. Das Fundament von MR 13 wurde später gebaut.

Südwestlich der Gwerdstrasse ist die frühe Holzbebauung nur zum Teil erreicht; diese Felder werden 2012 weiter ausgegraben. Auf dieser Strassenseite haben wir überwiegend Balkenlager gefasst. MR 39 (Hausfront), MR 36 und eine nur indirekt nachgewiesene Mauer auf der Flucht der späteren MR 13 bilden einen Hausgrundriss, dessen Nordwestwand eventuell mit der aus der geophysikalischen Prospektion (s. o. Anm. 7) bekannten Mauerflucht ergänzt werden darf. Dieses Haus wird durch MR 18 unterteilt. Ursprünglich diente in beiden Räumen die Oberfläche einer Lehmplanie als Boden. Im strassenseitigen Raum wurde eine Herdstelle aus flach liegenden Leistenziegeln mit einem Hitzeschirm (MR 26) gegen die Südostwand versehen. Dieses aus Kalk- und Sandsteinen bestehende Mauerchen entspricht in seiner Länge der Breite der Herdstelle und ist einhäufig (Abb. 4; 7). Man darf annehmen, dass MR 26

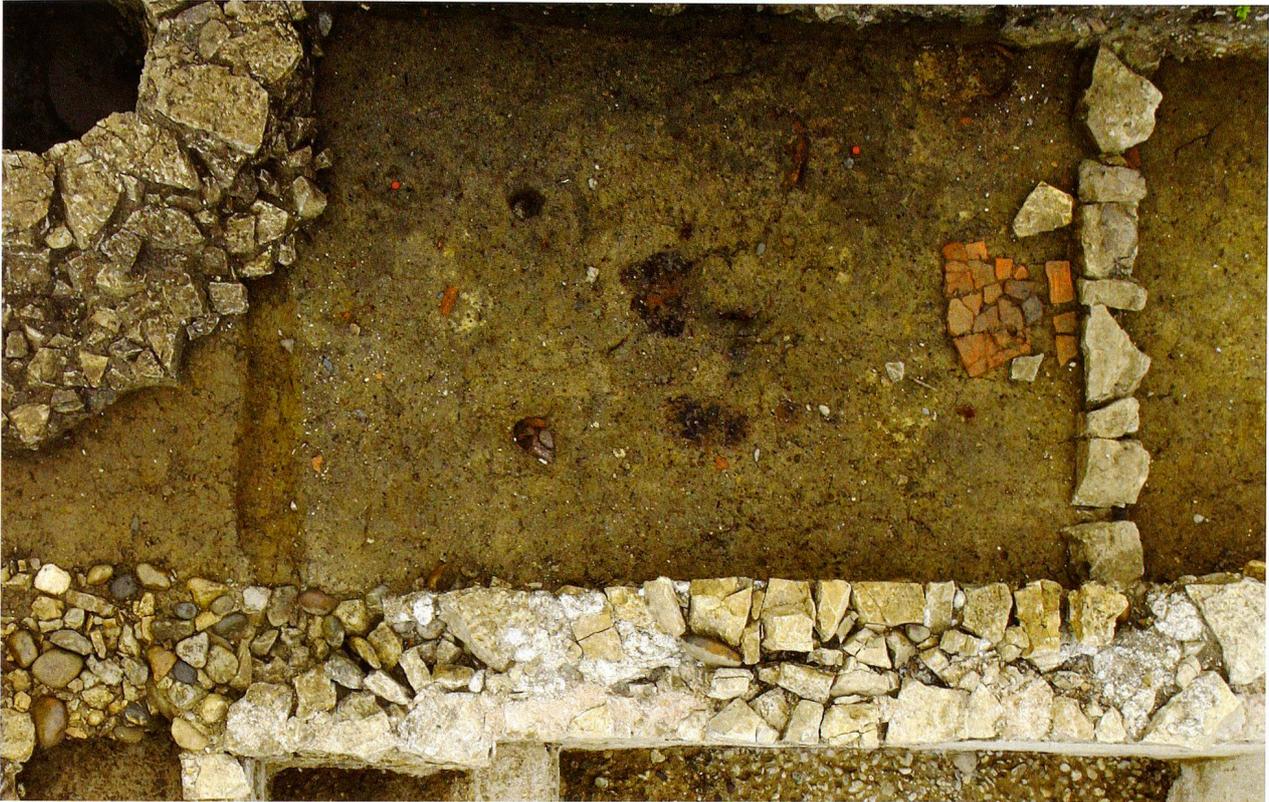
Abb. 8: Kaiseraugst AG, Auf der Wacht (Grabung 2011.001). Im Raum zwischen Balkenlager MR 18 (rechts im Bild) und Balkengraben MR 36 (links) liegt eine kleine Esse (mittig oben im Bild als hufeisenförmige Brandspur erkennbar). Eine Nutzungsänderung des Raums ist mit der Herdstelle aus Ziegelfragmenten gegen MR 18 belegt. MR 13 (unten) und Sodbrunnen MR 12 (oben links) sind jüngere Strukturen. Blick von Südosten.

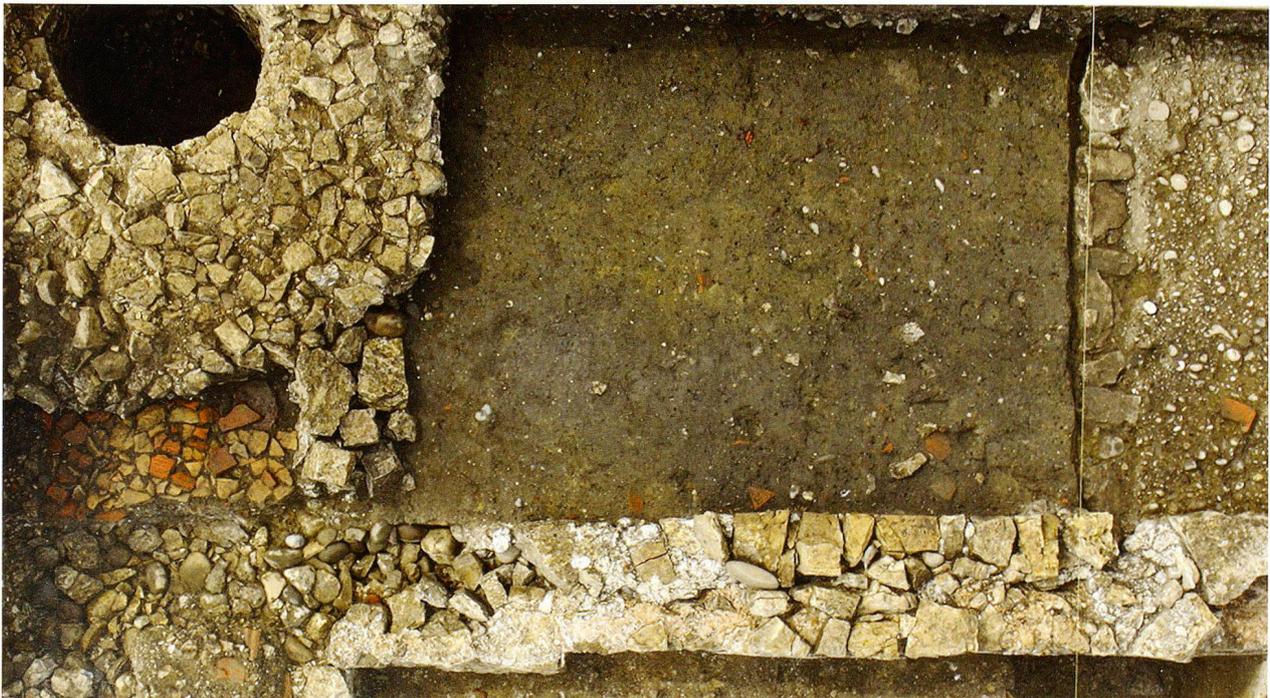
Abb. 9: Kaiseraugst AG, Auf der Wacht (Grabung 2011.001). In der zweiten Holzbauphase wurde nordöstlich von MR 18 ein Kiesboden eingebracht (rechts im Bild). Im Raum zwischen MR 18 und MR 36 (hier unter der jüngeren MR 19 verborgen, vgl. Abb. 8) diente die Planieoberfläche als Gehniveau. Südwestlich von MR 36 liegt ein Scherbenpflaster im Hof (links). MR 13 (unten) und Sodbrunnen MR 12 (oben links) sind jüngere Strukturen. Blick von Südosten.

Der jüngste Befund im Hof ist der Sodbrunnen MR 12 (Abb. 9, oben links). Er ist in der üblichen Bauweise aus trocken gemauerten Kalksteinen errichtet und hat einen Innendurchmesser von 0,95 m. Erstaunlich breit hingegen ist die Hinterfüllung: eine massive Schüttung aus Bruchkalkstei-

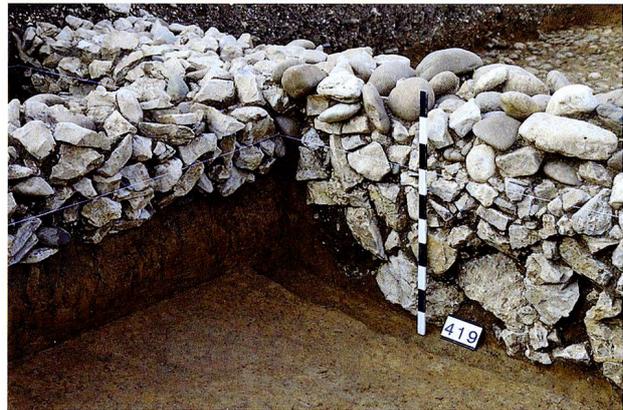
Abb. 11: Kaiseraugst AG, Auf der Wacht (Grabung 2011.001). Blick von Norden auf die Fundamentschüttungen der Steinbauperiode. Die Ecke MR 1/MR 2 (links im Bild) ist relativ flach fundamentierte und gleichzeitig entstanden. Das Fundament von MR 3 (rechts) setzt an diese Ecke an, reicht tiefer und besteht in der unteren Partie aus größerem Kalksteinmaterial.

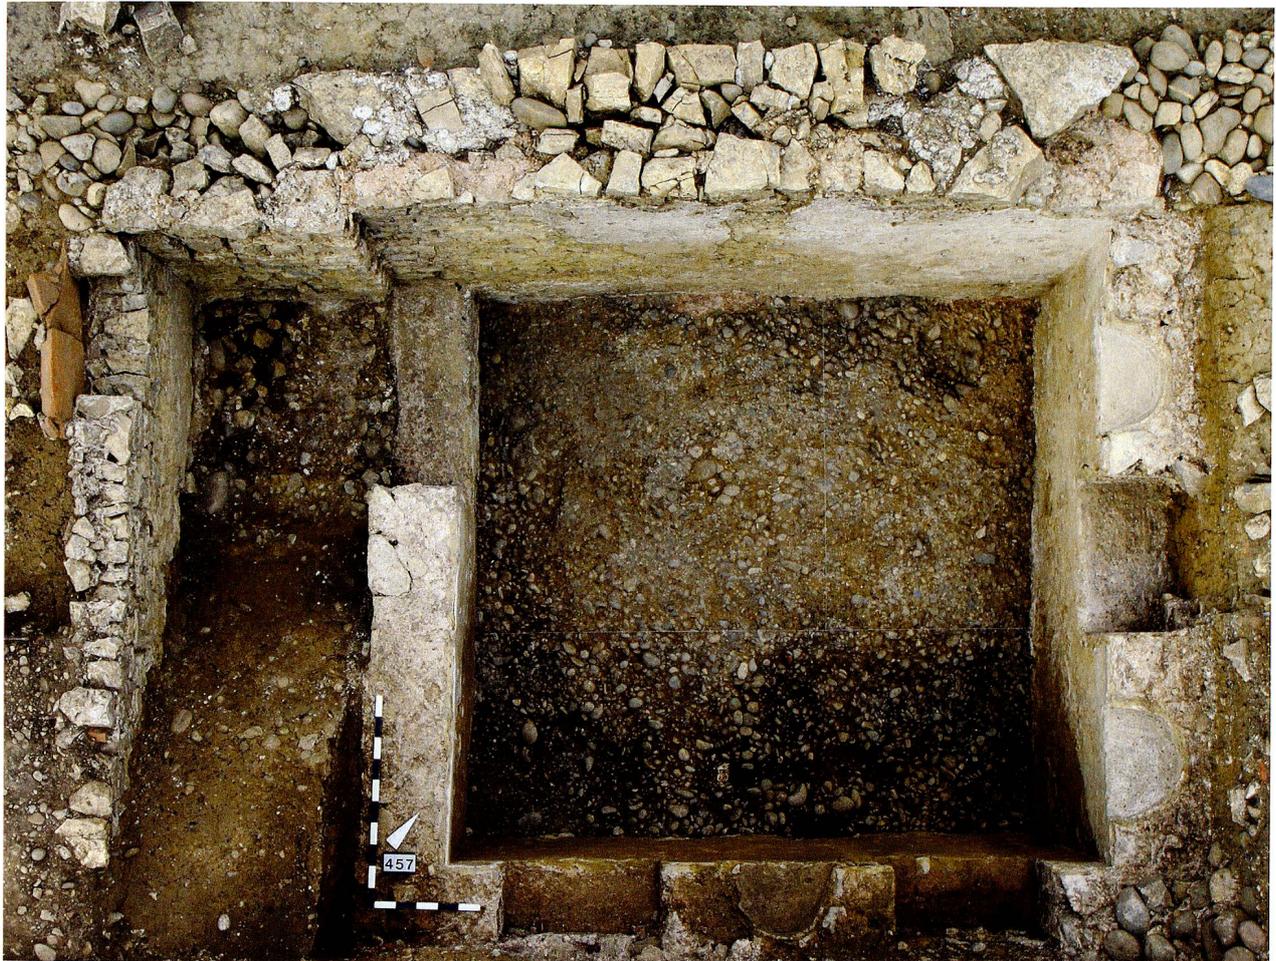
Abb. 13: Kaiseraugst AG, Auf der Wacht (Grabung 2011.001). Senkrechtaufnahme auf den sehr gut erhaltenen unterirdischen Raum und dessen Kellerhals, Blick von Südosten. Die kiesige Schicht im Innern des Raums ist als festgetretener anstehender Rheinschotter zu interpretieren und gleichzeitig als Gelniveau während der Bauzeit zu betrachten.

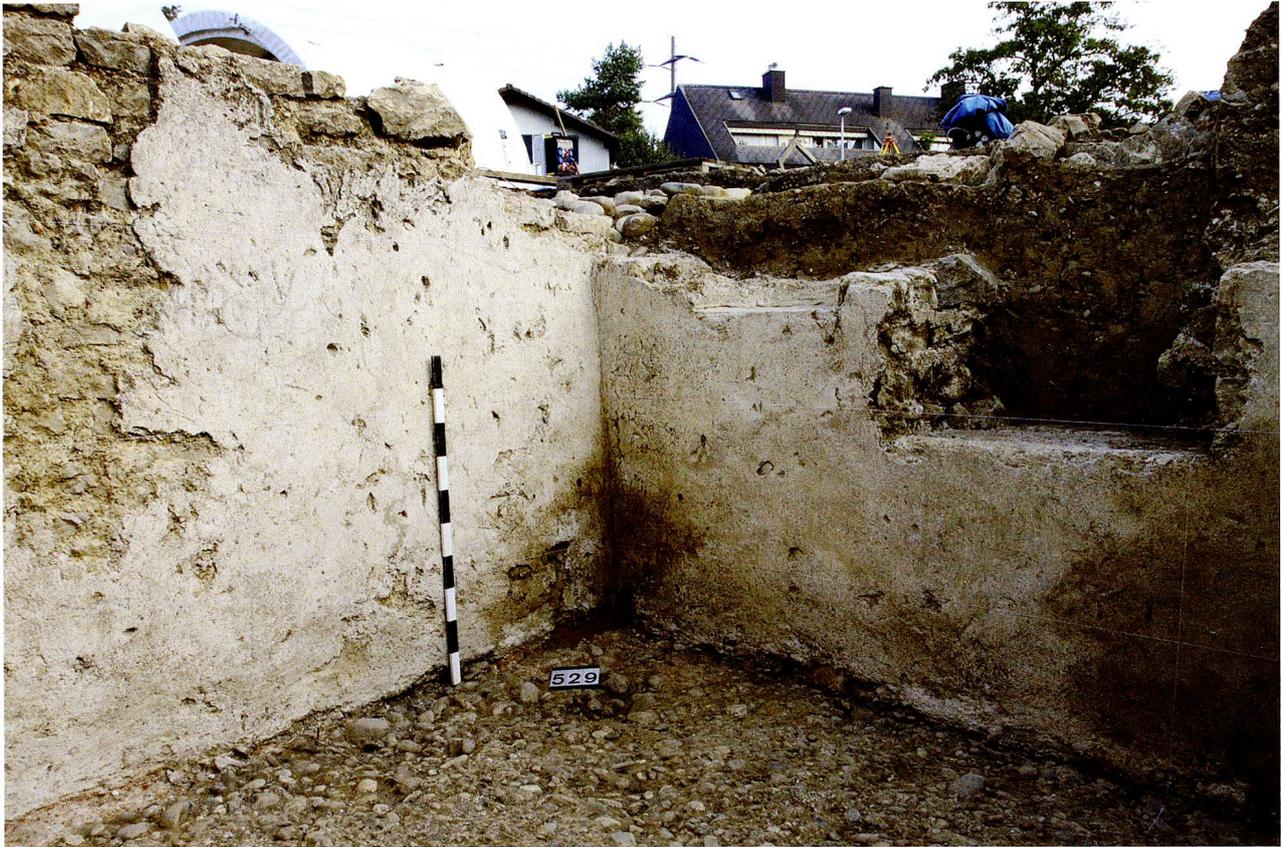
Abb. 14: Kaiseraugst AG, Auf der Wacht (Grabung 2011.001). Die nördliche Ecke des unterirdischen Raums, Blick von Süden. Die Mauern und der Verputz sind hier für Kaiseraugster Verhältnisse sehr hoch erhalten. In der rechten Mauer (MR 15) ist eine halbrunde Nische und eine rechteckige Aussparung für einen Holzschrank oder -regal zu sehen, während im Mörtel der linken Mauer (MR 23) im unbemalten Verputz ein mögliches Graffito zu erkennen ist. Links im Vordergrund ragt ein Wulst aus Ziegelschrotmörtel aus der Mauer, der auf dem bauzeitlichen Gehhorizont liegt.

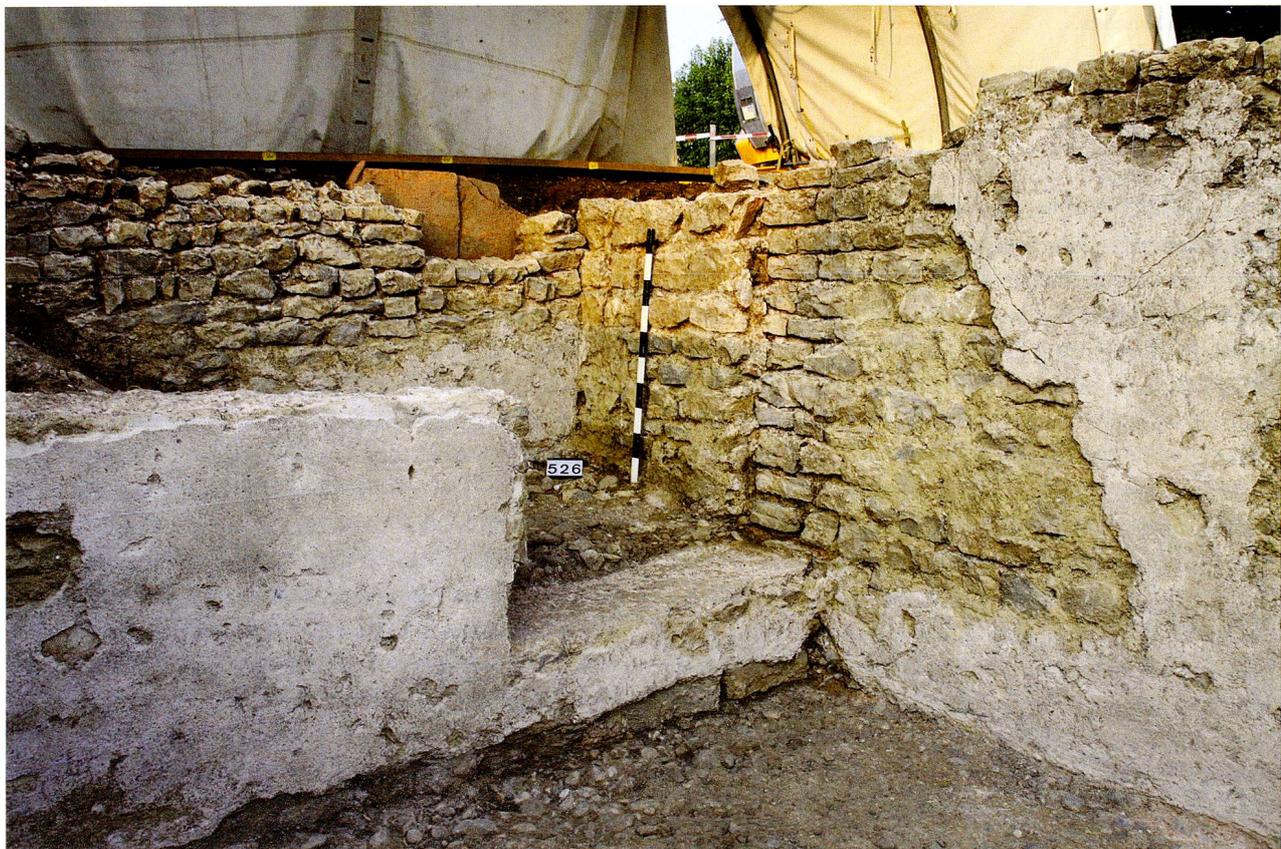
Abb. 15: Kaiseraugst AG, Auf der Wacht (Grabung 2011.001). Eingangssituation in den unterirdischen Raum, Blick von Osten. Die Standorte der Schwelle und des Türrahmens sind gut ersichtlich. Dahinter sieht man die Standnische im Kellerhals.

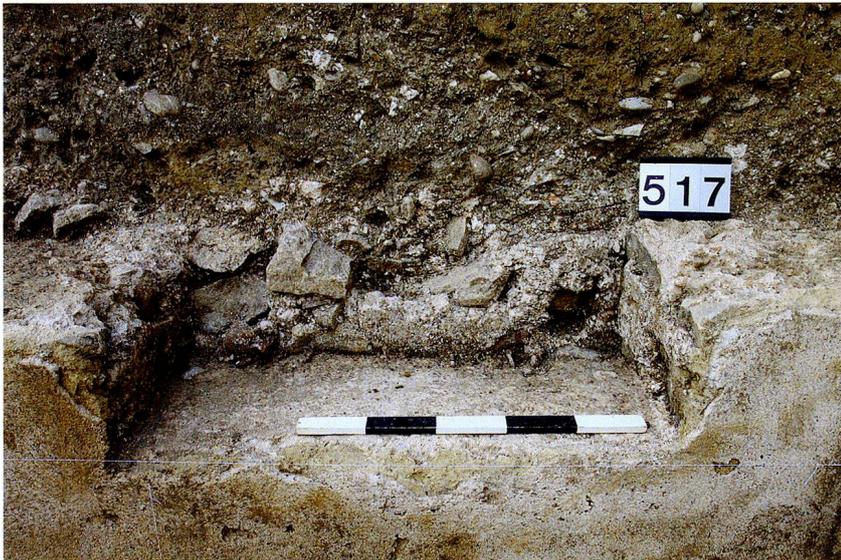
Abb. 20: Kaiseraugst AG, Auf der Wacht (Grabung 2011.001). Rechteckige Aussparung in MR 34 des unterirdischen Raums. Die noch in situ liegenden Nägel und Spuren im Mörtel bezeugen, dass einst ein Holzschrank oder -regal eingebaut gewesen war. Blick von Nordwesten.

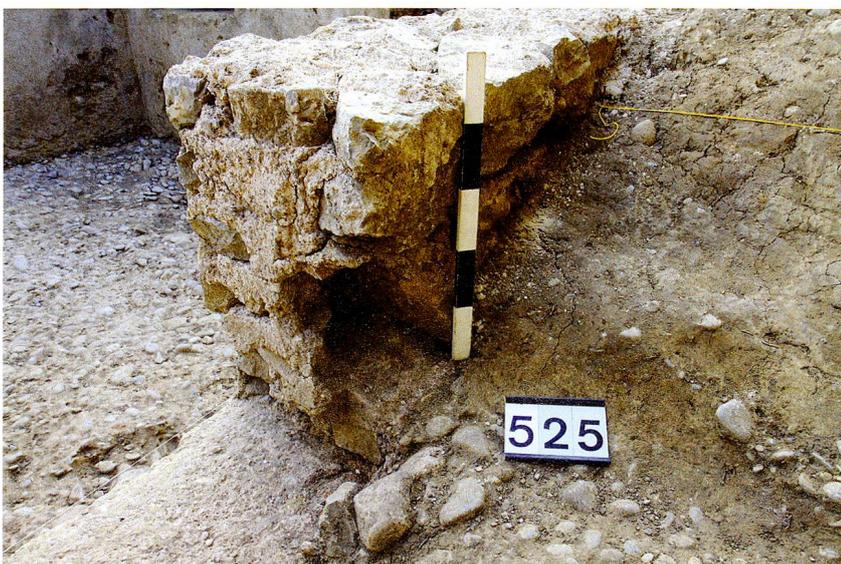
Abb. 21: Kaiseraugst AG, Auf der Wacht (Grabung 2011.001). Aussparung in MR 30 für einen nicht mehr erhaltenen Holzbalken, auf dem die Substruktion einer Holzterrasse ruhte. An der Stirn der Mauer ist der vom hölzernen Türrahmen flach gedrückte Mörtel sichtbar. Blick von Westen.

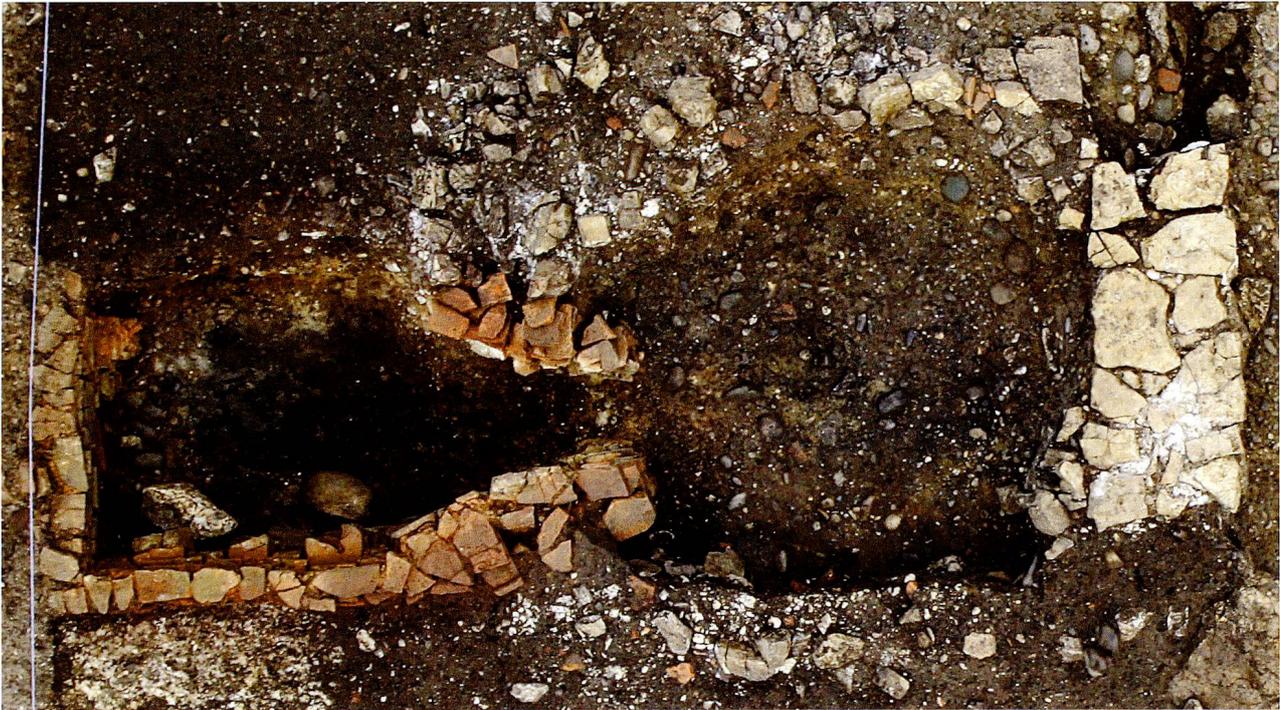
Abb. 27: Kaiseraugst AG, Auf der Wacht (Grabung 2011.001). Senkrechtaufnahme auf den geleerten Töpferofen 1 und dessen Bedienungsrube. Blick von Südosten.

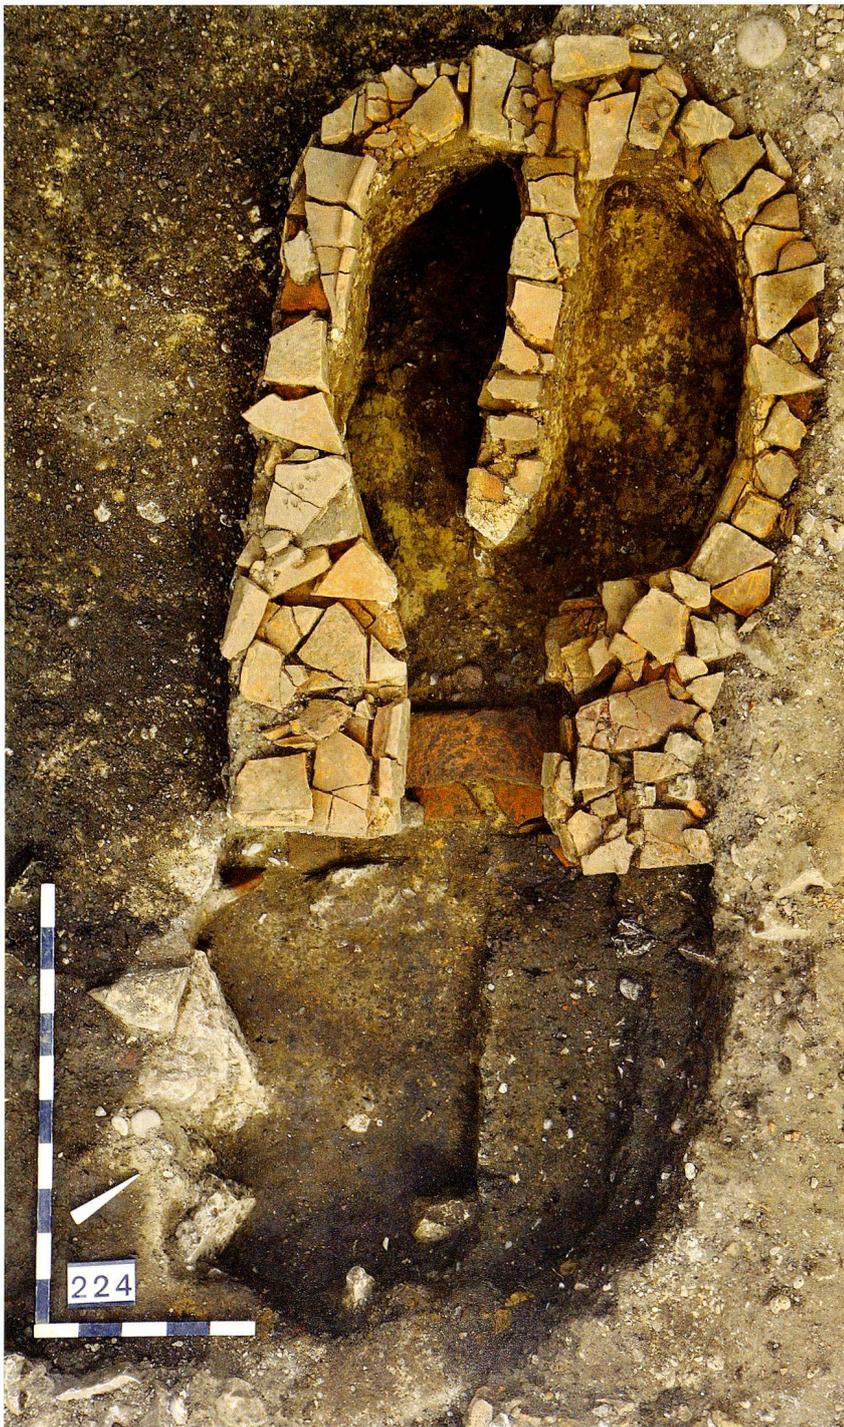
Abb. 30: Kaiseraugst AG, Auf der Wacht (Grabung 2011.001). Senkrechtaufnahme auf den geleerten Töpferofen 2 und dessen Bedienungsgrube. Blick von Südosten.

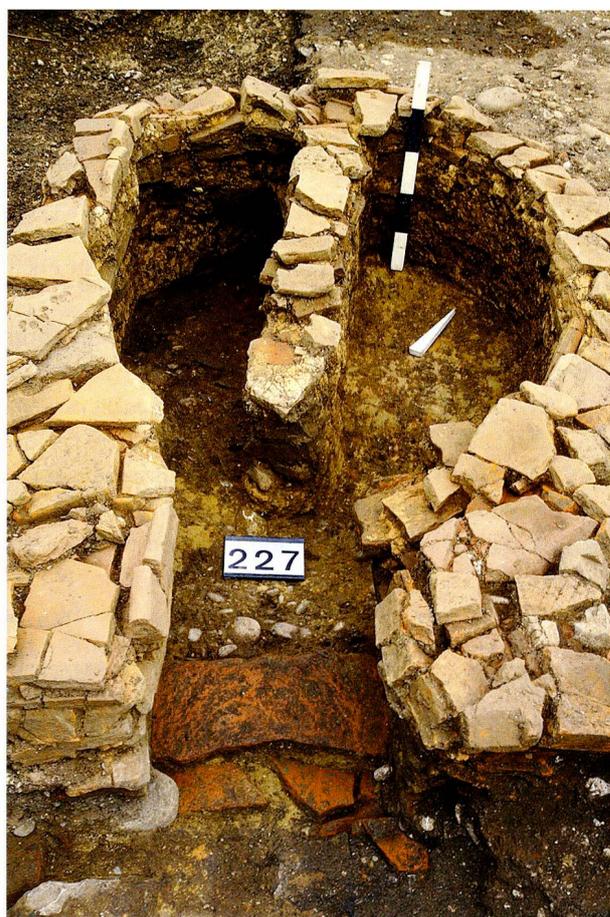
Abb. 32: Kaiseraugst AG, Auf der Wacht (Grabung 2011.001). Blick von Südosten durch den Heizkanal in das Innere der Heizkammer von Ofen 2.

mer<sup>37</sup> und -kanal keine Baufugen; der ganze Ofen ist also in einem «Guss» in einer zuvor ausgehobenen Grube errichtet worden. Die Heizkammer, die auf einem Kieselboden eines älteren Holz- und Lehmfachwerkgebäudes errichtet ist, wird durch eine einzige Zungenmauer<sup>38</sup> in zwei Kammern unterteilt. Diese Zungenmauer verläuft leicht schräg zur Mittelachse des Ofens, was zu unterschiedlich grossen Kammern führt. Die kleinere südwestliche Kammer ist eben, während die Sohle der nordöstlichen Kammer markant ansteigt<sup>39</sup>. Die Ofenwand<sup>40</sup> besteht, wie diejenige von Ofen 1, mehrheitlich aus Fragmenten von Leistenziegeln und aus wenigen Hohlziegel- und *suspensura*-Fragmenten, die in Lagen mit Lehm gegen die Baugrube aufgemauert wurden. Die untersten zwei bis drei Lagen sind flach gelegt, dann folgt eine Lage aus schräg gestellten Ziegelfragmenten und darauf erneut Lagen aus flach liegenden Ziegeln (Abb. 31). Während die ersten beiden Lagen noch gleich aufgebaut sind, ragen die darüberliegenden Lagen leicht gegen innen. Insgesamt sind noch maximal zehn Ziegellagen erhalten. Die Leisten der *tegulae* sind meistens gegen das Innere gerichtet, seltener gegen die Seite. Zudem zeigen die Leisten vielfach nach oben. Eine Art Verzahnung der Leistenziegel konnte auch bei diesem Ofen nicht festgestellt werden. Zwei Ziegelfragmente weisen Pfotenspuren auf (Abb. 32, in der Mitte am linken Bildrand)<sup>41</sup>. Die Zungenmauer hat einen ähnlichen Aufbau, mit dem Unterschied, dass die Lage mit den schräg gestellten Ziegelfragmenten erst als siebte Lage auftritt. Die Sohle der Baugrube des Ofens wurde mit einer 1–3 cm dicken Lehmschicht verstrichen, bevor die Wände und die Zungenmauer errichtet wurden. Für eine bessere Isolation sind die Ofenwand und die Zungenmauer ebenfalls mit Lehm bestrichen worden (Abb. 32).

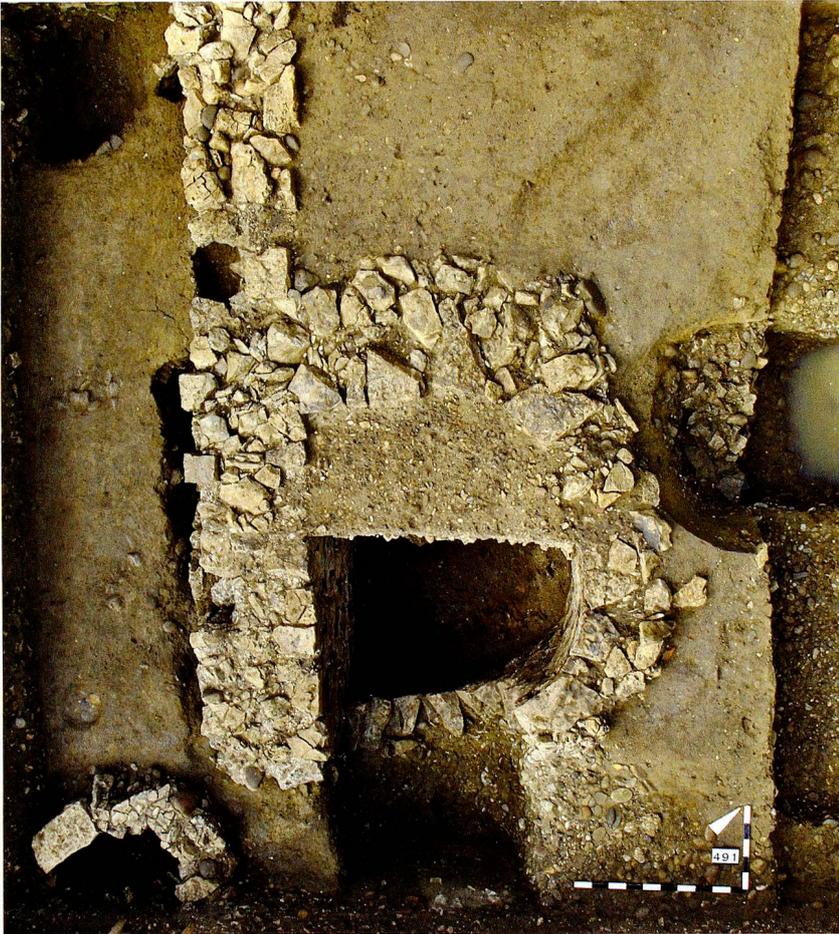
Abb. 36: Kaiseraugst AG, Auf der Wacht (Grabung 2011.001). Die Begrenzungsmauer der Insulamitte MR 5 mit Schacht MR 6/MR 32. Die Schachtverfüllung ist nur zur Hälfte ausgegraben. Rechts und unten im Bild sind die Negative zweier Latrinen sichtbar. Die untere ist durch den schon verfüllten Schacht abgetieft worden. Unten links liegt der Sodbrunnen MR 17. Blick von Südosten.

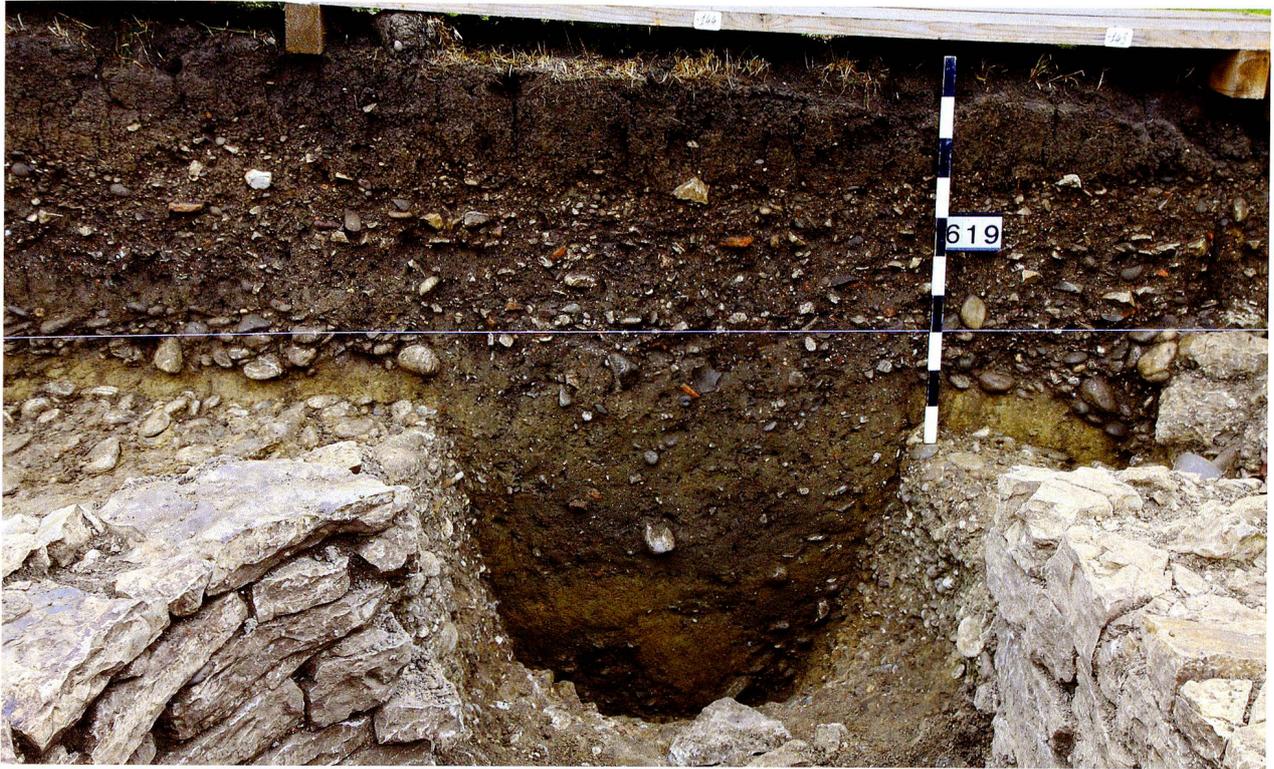
Abb. 37: Kaiseraugst AG, Auf der Wacht (Grabung 2011.001). Südostprofil (P8) durch die Latrinengrube, in der das Bronzedept zutage kam. Schnurhöhe 272,40 m ü. M.

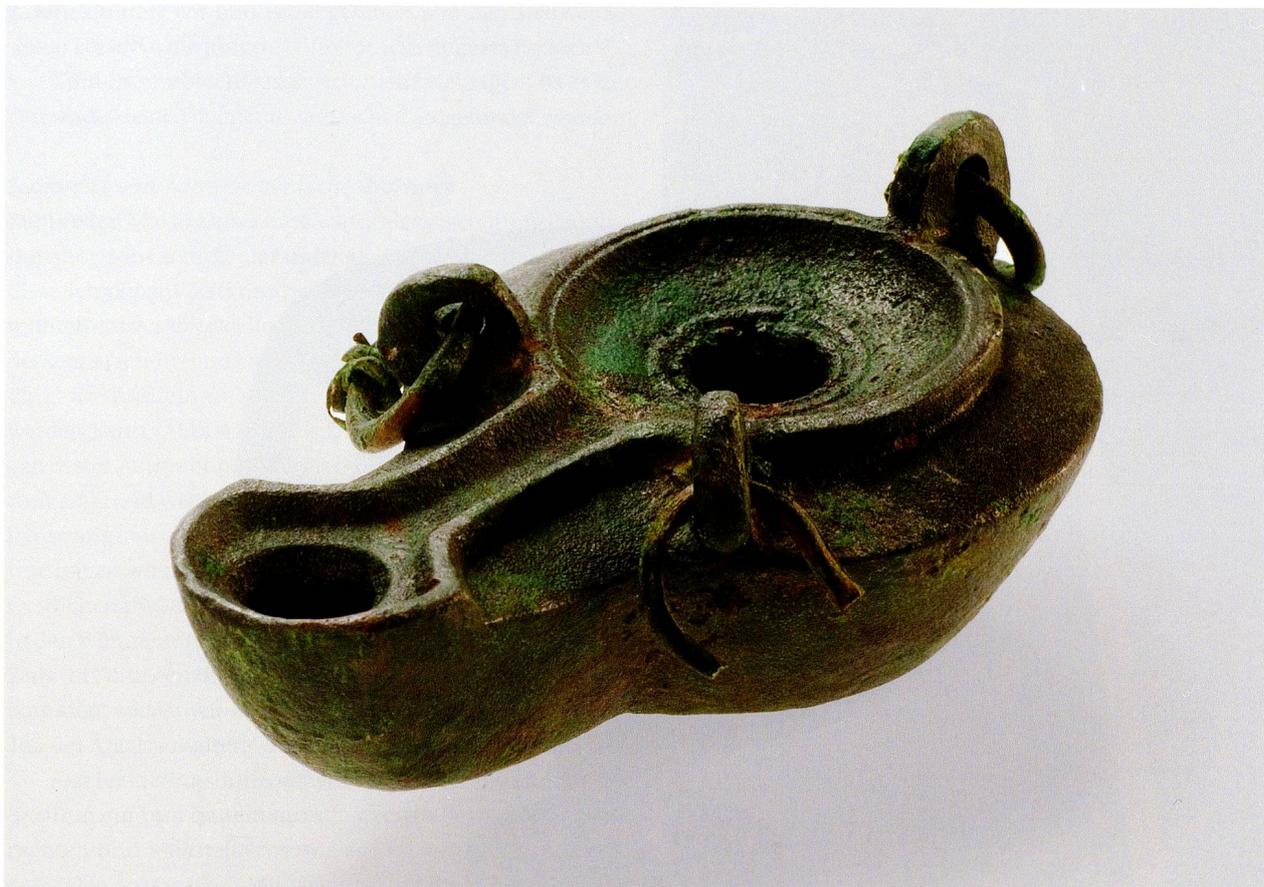
Abb. 40: Die Öllampe aus dem Bronzedepot. Länge 8,5 cm, Gewicht 196,5 g. Inv. 2011.001.G01095.1.

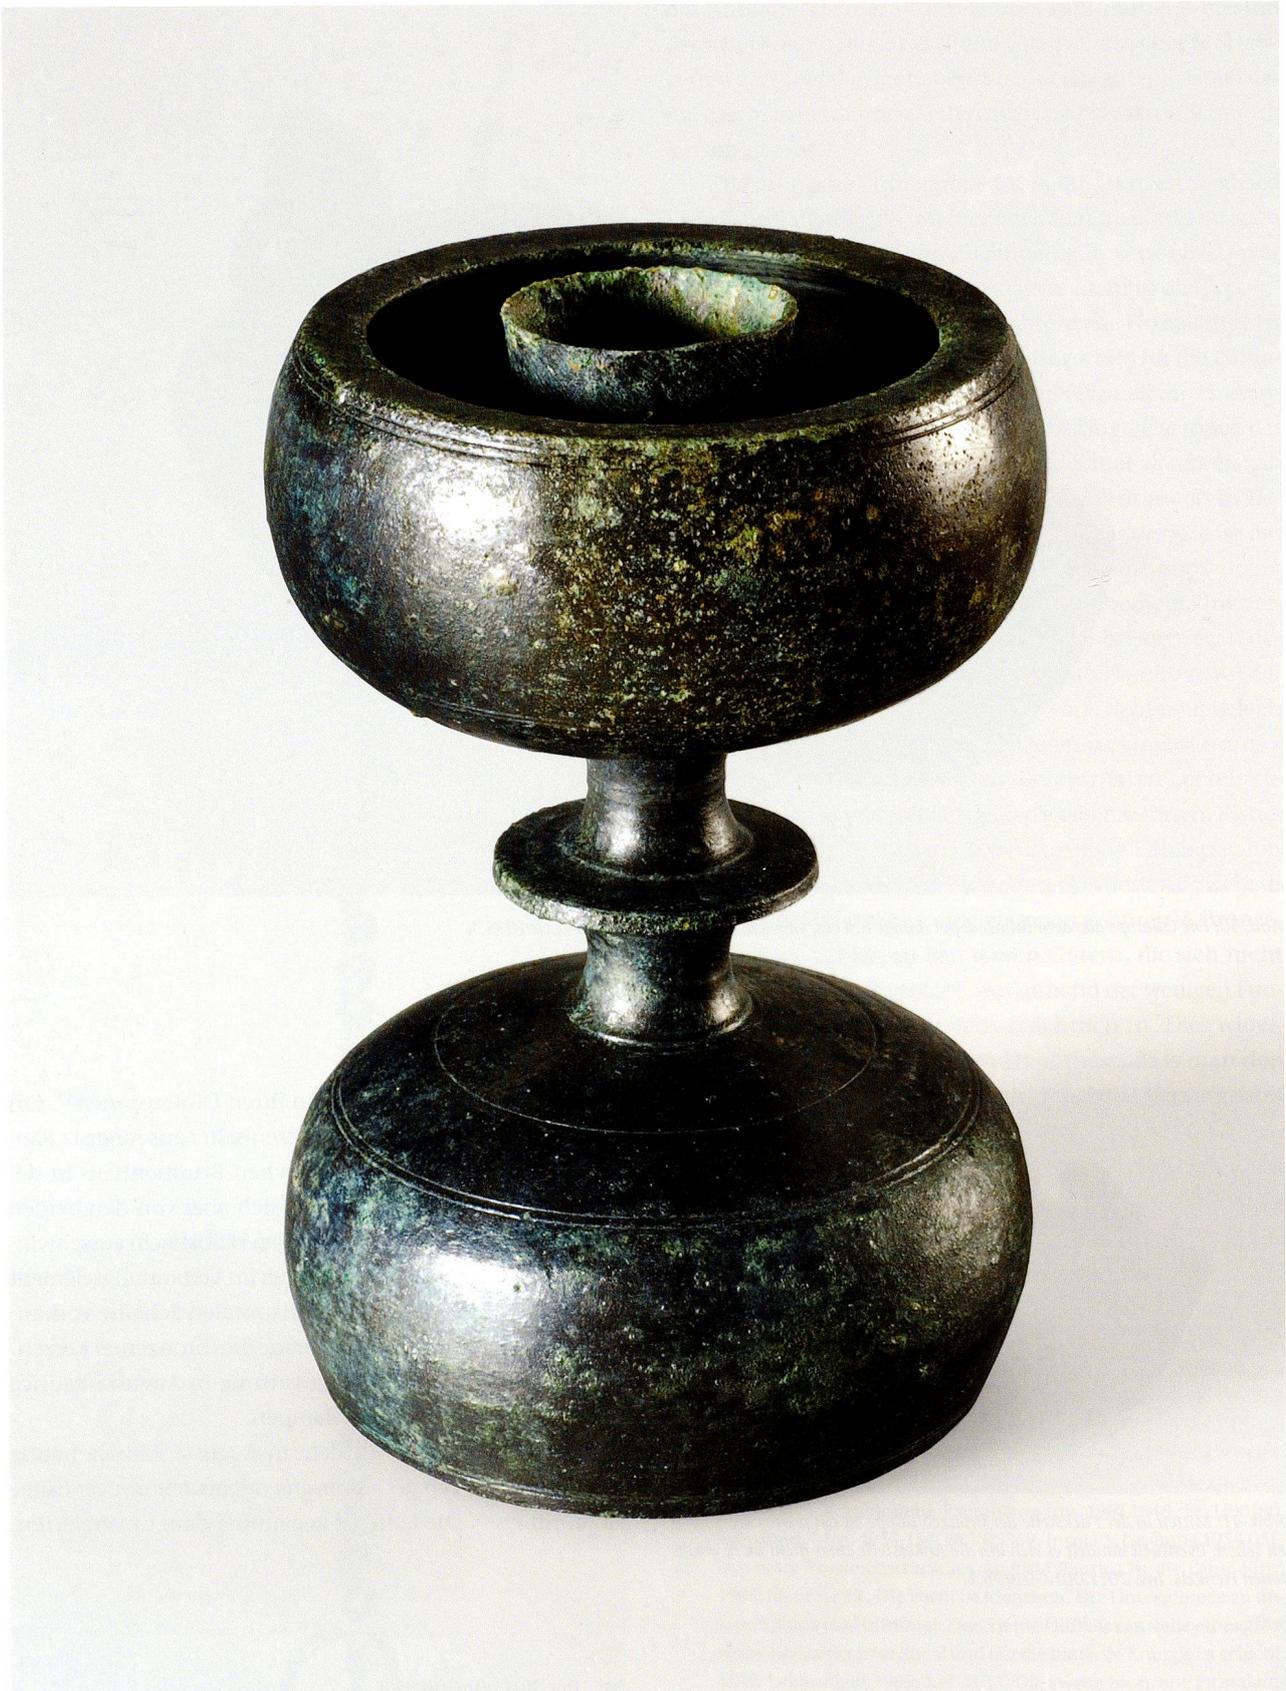
Abb. 42: Kaiseraugst AG, Auf der Wacht (Grabung 2011.001). Der halbkugelige Kerzenhalter mit seiner Tülle. Länge Kerzenhalter 6,2 cm, Durchmesser Kerzenhalter 4,2 cm, Gewicht Kerzenhalter 79,3 g, Länge Tülle 2,2 cm, Durchmesser Tülle 1,5 cm, Gewicht Tülle 6,1 g. Inv. 2011.001.G01095.3.

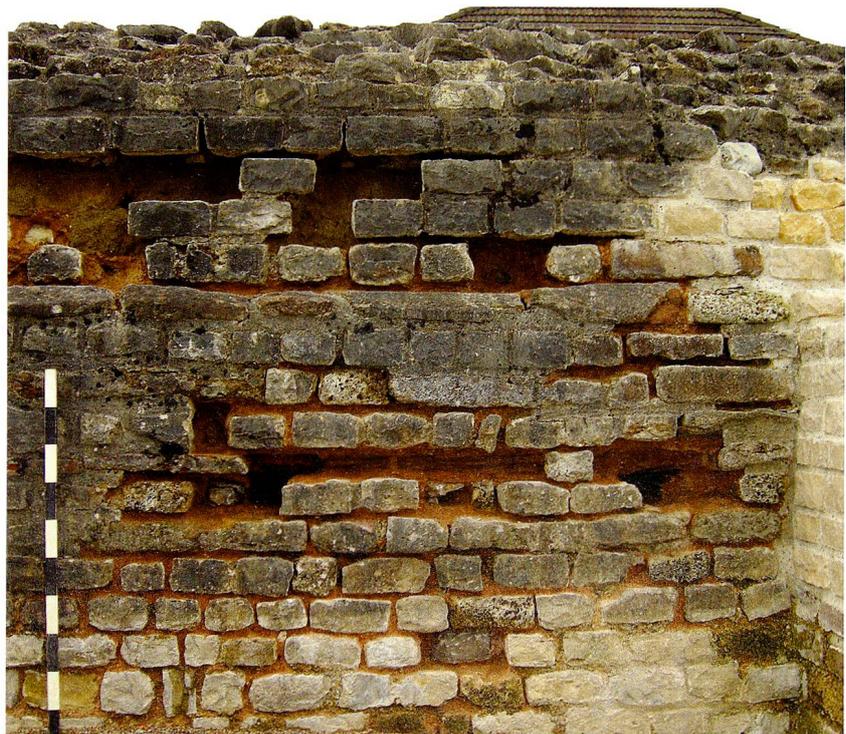
Abb. 51: Kaiseraugst AG, Neugestaltung Dorfplatz (Baubegleitung 2011.002). Blick auf die gereinigte Innenseite der Kastellmauer vor dem neuen Ausfugen zwecks Restaurierung. Dabei sind zwei antike Gerüstlöcher zum Vorschein gekommen. Blick von Norden.

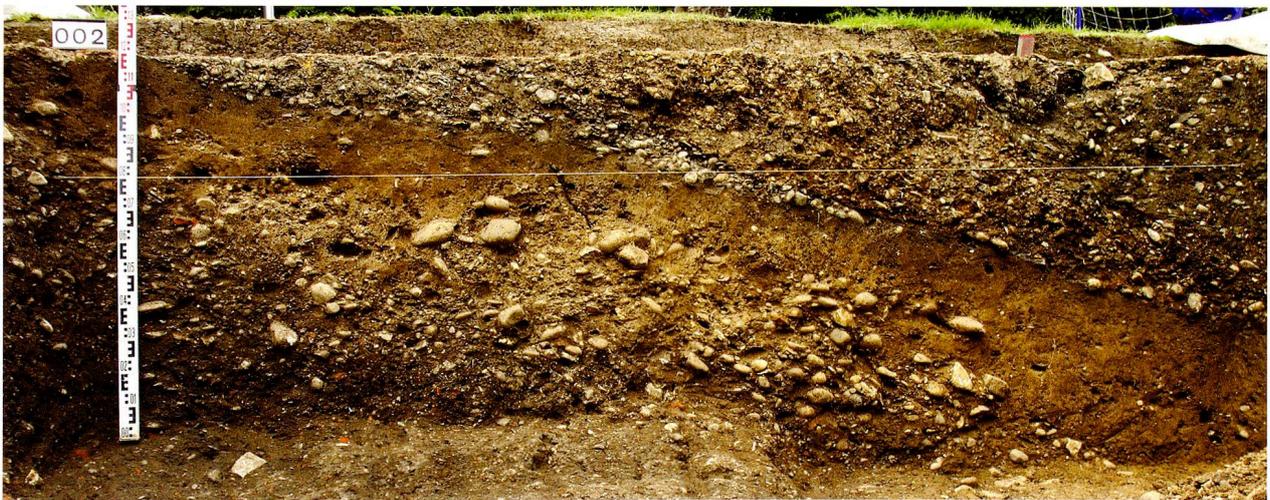
Abb. 60: Kaiseraugst AG, Schwimmbad EFH Pavlovic (Grabung 2011.011). Westprofil (P1) durch die abfallenden Schichten in der Hanglage. Schnurhöhe 279,00 m ü. M.

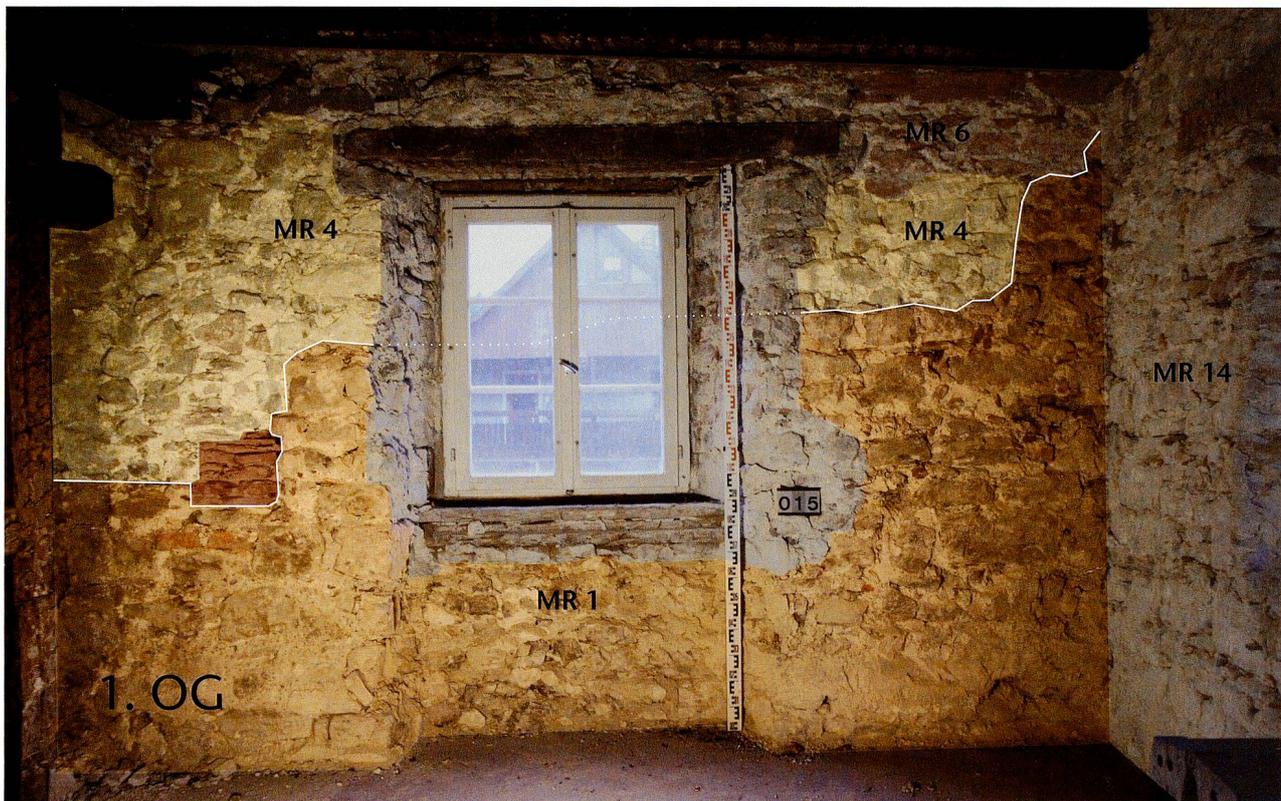
Abb. 67: Kaiseraugst AG, Umbauten Kirchgasse Haus 4 (Bauuntersuchung 2011.013). Westfassade 1. Obergeschoss. Hochmittelalterliche Umfassungsmauer und neuzeitliche Einbauten.
