Ausgrabungen in Kaiseraugst im Jahre 2013

Autor(en): **Grezet, Cédric**

Zeitschrift: **Jahresberichte aus Augst und Kaiseraugst**

Band (Jahr): **35 (2014)**

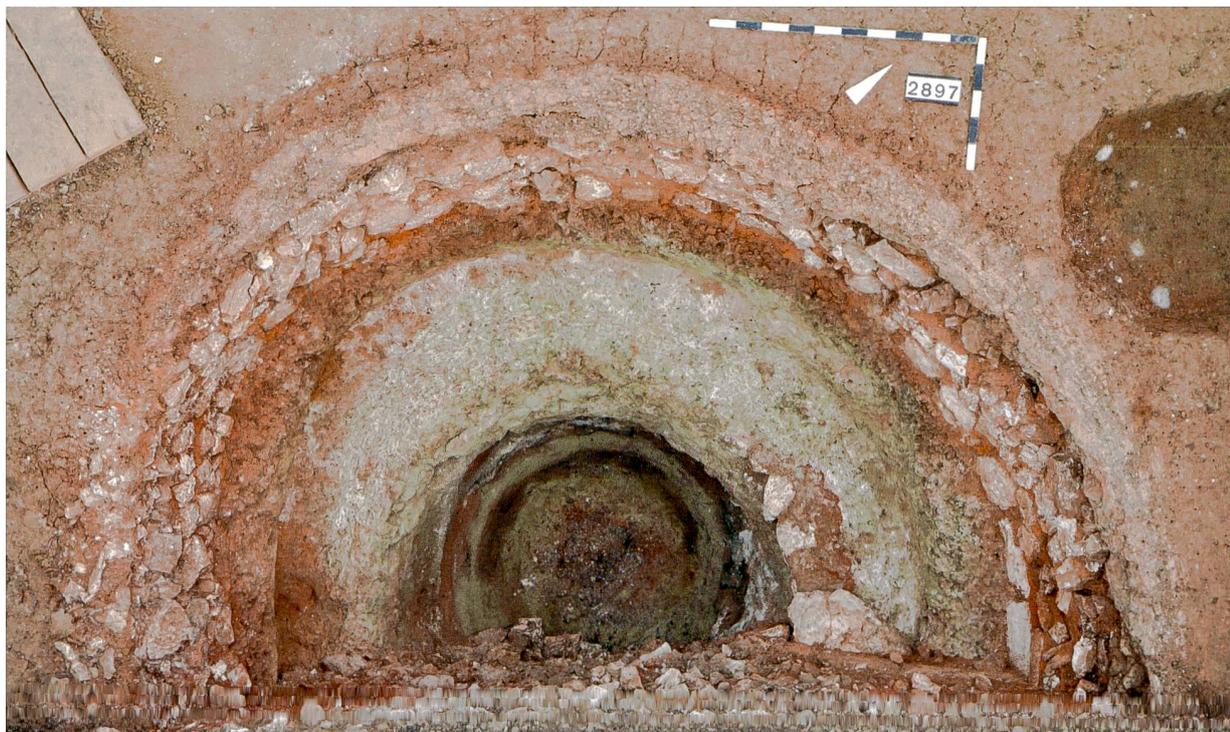
Abb. 5: Kaiseraugst AG, Auf der Wacht (Grabung 2013.001). Aufsicht von Südosten auf den vollständig geleerten Kalkbrennofen (Ofen 6). Die drei Schalungen (verzierter Lehmanstrich, Kalksteine mit Lehmfugen, verschlackter Lehmanstrich) der Kalkkammer sind hier gut über der grünlichen Ofenbank sichtbar. Auf Letzterer liegt noch ein grosser kalzinierter Kalkstein, der als Anfängerstein des Himmels diente. Die rötliche Stelle in der Ofenbank deutet ihrerseits auf einen Flick. Die Feuerkammer ist muldenförmig in den anstehenden Hochflutsand eingetieft.

Die Feuerkammer ist muldenförmig in den anstehenden Hochflutsand eingetieft, wobei letzterer durch die Hitze nicht durchgehend rot- bis violettgebrannt ist. An gewissen Stellen haftet noch Kalkpulver. Die mehr oder weniger runde Feuerkammer weist oben einen Durchmesser von ca. 2,05 m auf und verjüngt sich gegen den einigermaßen ebenen Boden bis auf einen Durchmesser von ca. 1,00 m. Sie ist bis zu 1,29 m tief.

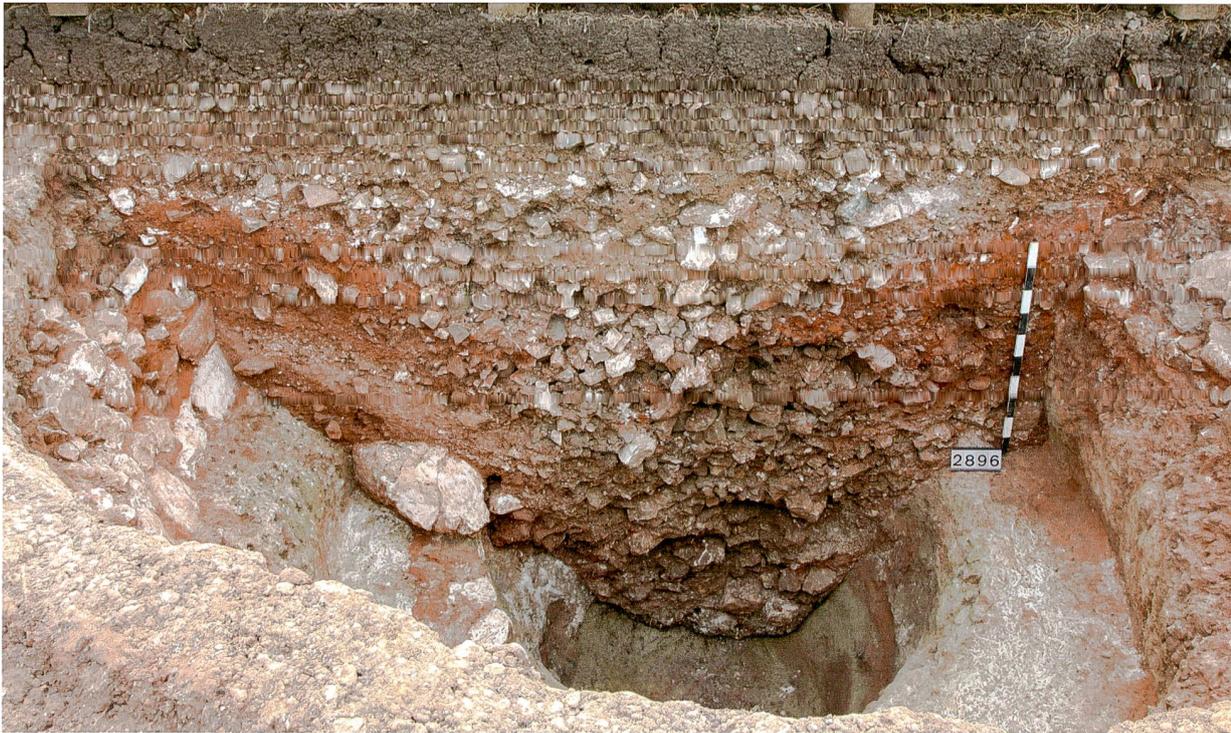
Abb. 6: Kaiseraugst AG, Auf der Wacht (Grabung 2013.001). Blick von Nordnordwesten auf die Verfüllungen und die Wandkonstruktion des Kalkbrennofens (Ofen 6). In der Mitte des Ofens sind vorwiegend unvollständig gebrannte Kalksteine, im Randbereich eher lehmhaltige Schichten zu verzeichnen. Die teilweise Verzahnung dieser Schichten deutet auf einen längeren Verfüllprozess; die Wandkonstruktion ist mehrmals in den Ofen abgebröckelt, während immer wieder kalzinierte Kalksteine im Ofen entsorgt wurden.

und Rot auf. Im Südosten scheint es eine Flickstelle zu haben, die sich vom Rest durch eine rein rötliche Farbe unterscheidet. Auf der Ofenbank ruhte ursprünglich das Gewölbe aus grossen Kalksteinen, der sogenannte Himmel, auf dem die ganze Charge von Kalksteinen zum Brennen in den Ofen eingeworfen oder platziert wurde. Ein massiver Anfängerstein des Himmels ist noch *in situ* erhalten; er ist im Kalzinierungsprozess schon sehr fortgeschritten.

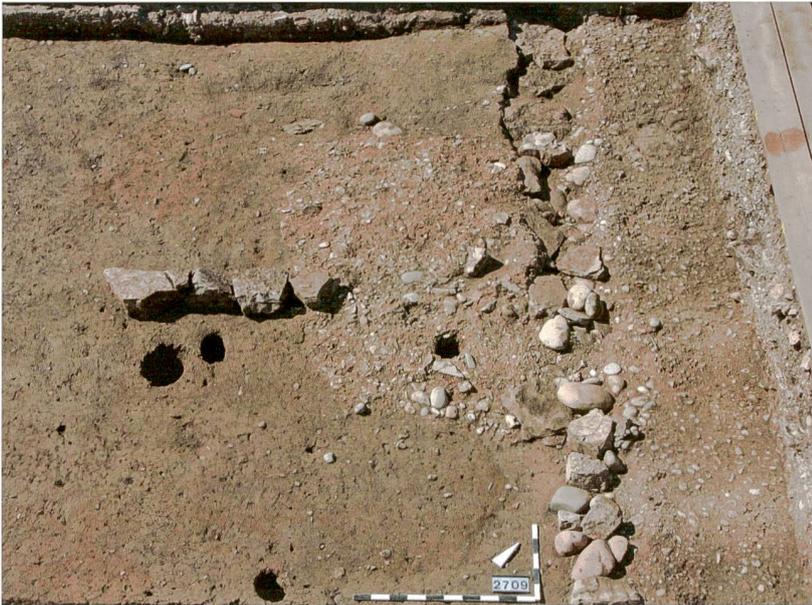
Abb. 8: Kaiseraugst AG, Auf der Wacht (Grabung 2013.001). Hausfront des ersten Holzbauzustands. Rechts MR 92 und MR 68. Mittig im Bild liegt die Anschüttung, die wahrscheinlich einen Eingangsbereich darstellt. Diese ist links von Resten der jüngeren MR 78 überlagert. Blick von Südosten.

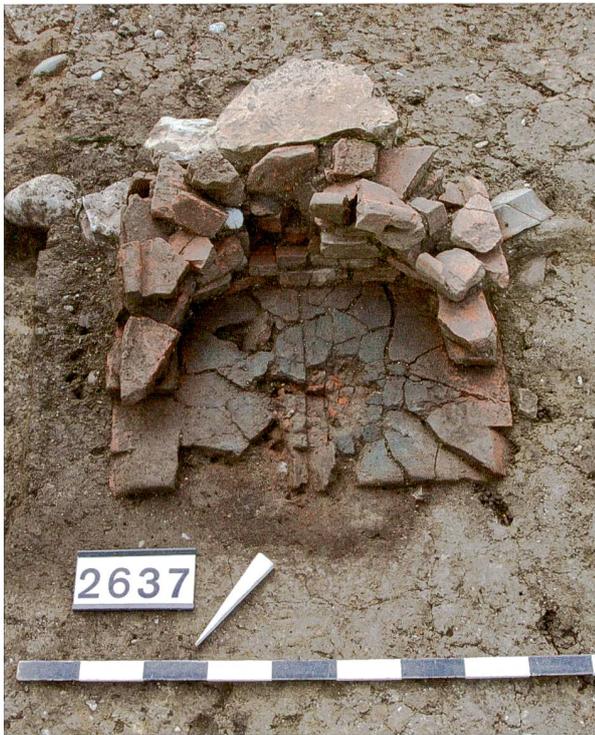
Abb. 11: Kaiseraugst AG, Auf der Wacht (Grabung 2013.001). Feuerstelle 18 mit gut erhaltenem Umbau aus Leistenziegelfragmenten. Blick von Nordwesten.

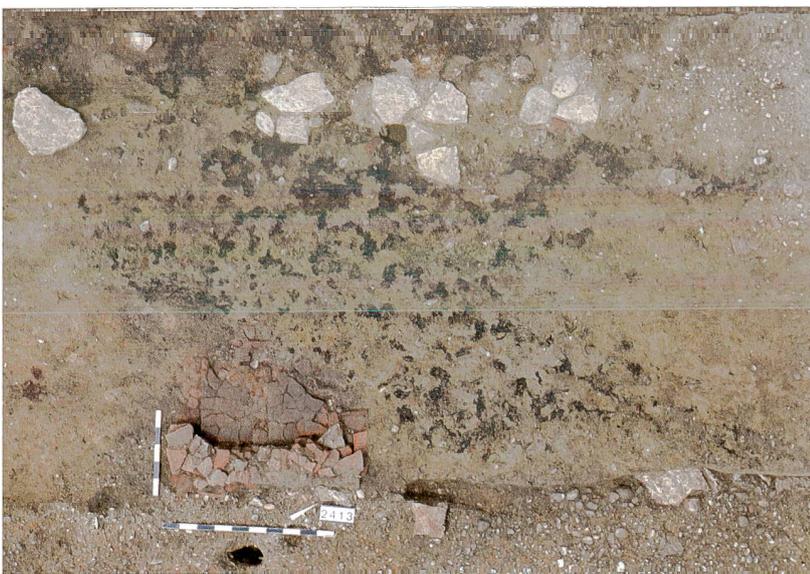
Abb. 15: Kaiseraugst AG, Auf der Wacht (Grabung 2013.001). Zweiter Holzbauzustand. Ausschnitt der Schmiede mit Feuerstelle 19 (unten links) und der dazugehörigen kohlehaltigen Nutzungsschicht. Blick von Südosten.

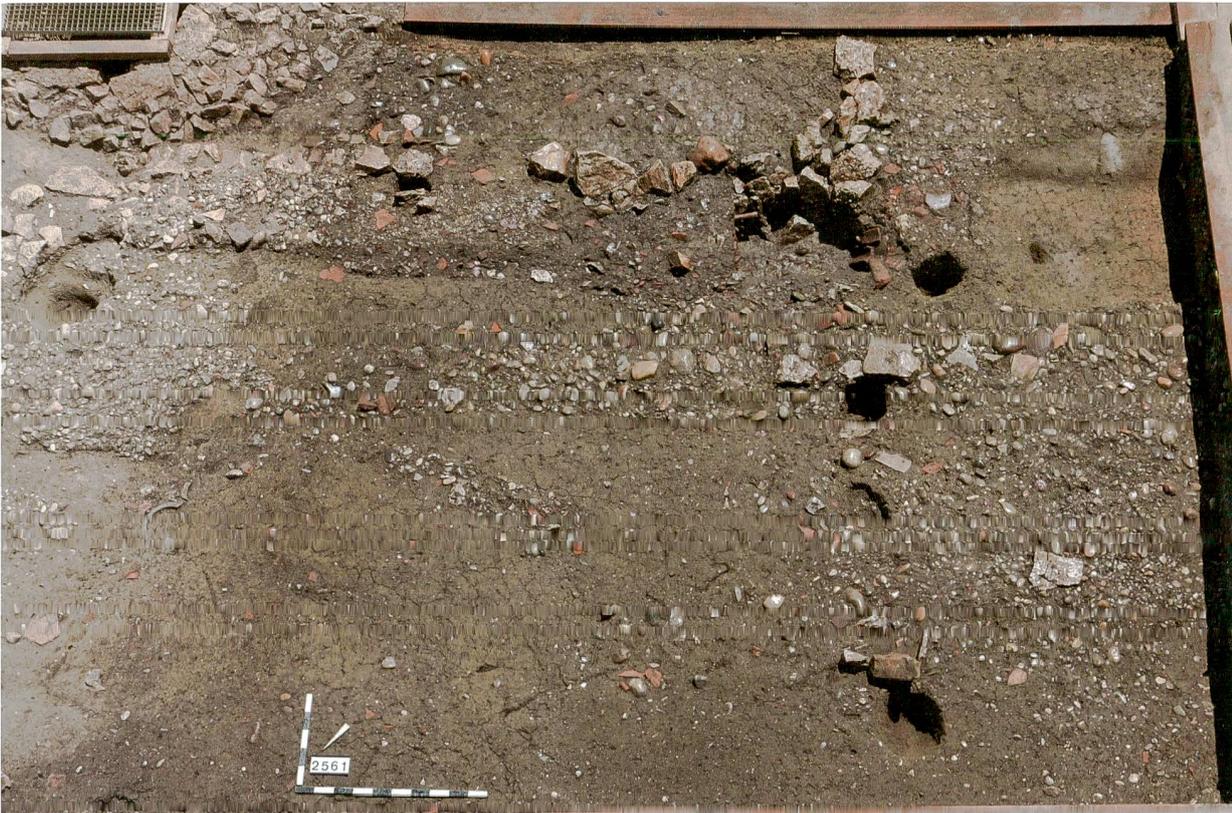
Abb. 16: Kaiseraugst AG, Auf der Wacht (Grabung 2013.001). Zweiter Holzbauzustand. Hinterhof von Nordwesten. MR 54 und MR 86 liegen im Hintergrund. Die Schotterung greift zum Teil in ältere Gräben hinein, was einen streifenartigen Befund ergibt.

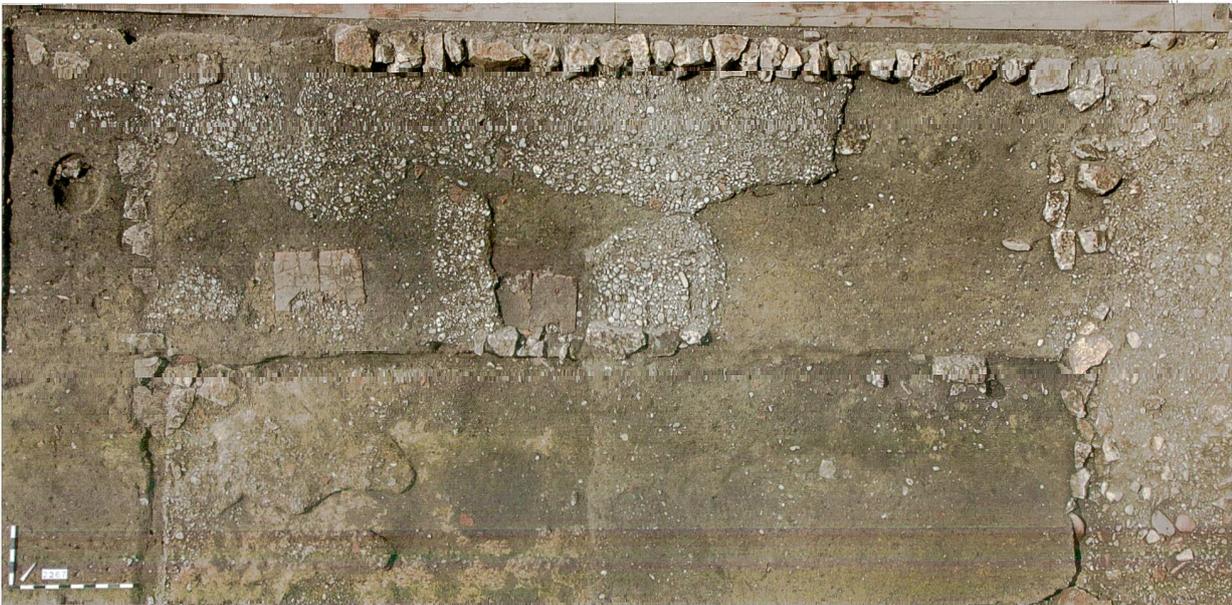
Abb. 18: Kaiseraugst AG, Auf der Wacht (Grabung 2013.001). Dritter Holzbauzustand. Rechts die Gwerdstrasse mit MR 83 und MR 84 an der Hausfront, oben MR 71. Der Kiesboden ist im nordwestlichen Raum teilweise schon abgebaut. Im Westen zieht er stellenweise über MR 52. Blick von Südosten.

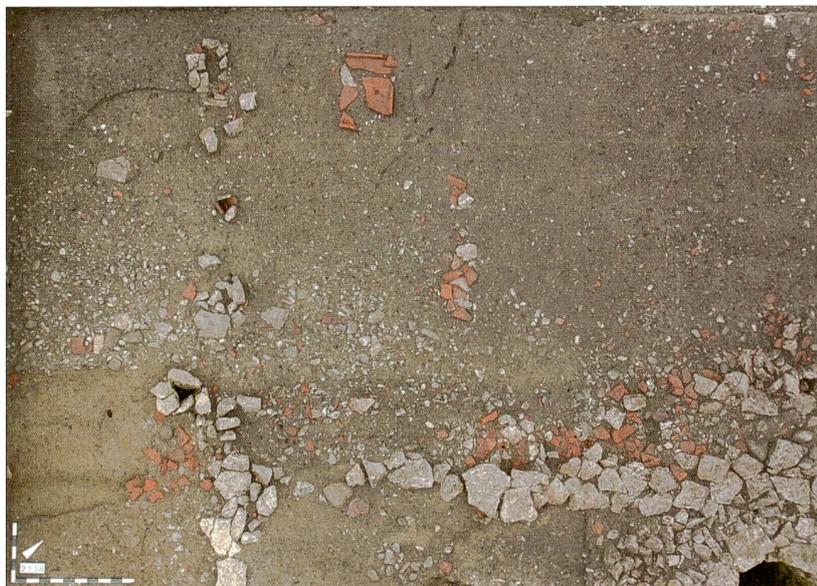
Abb. 19: Kaiseraugst AG, Auf der Wacht (Grabung 2013.001). Dritter Holzbauzustand. Unten im Bild sind MR 54 und MR 73 sichtbar. An der Ecke setzt eine mehrphasige Pfostenreihe nach Nordwesten an, die sich wegen ihrer Keilsteine gut abzeichnet. Blick von Südosten.

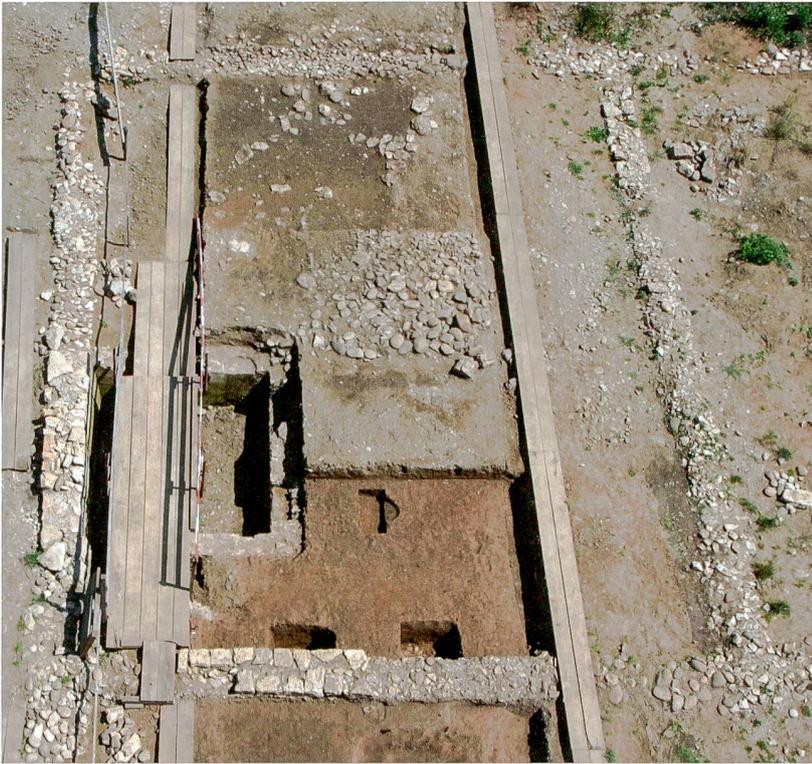
Abb. 21: Kaiseraugst AG, Auf der Wacht (Grabung 2013.001). Der nordwestliche Raum mit MR 1 (rechts), MR 4 (oben), MR 13/MR 23 (links) und MR 3 (unten) des grossen Steinbaus mit Steinkonzentrationen des möglichen Werkplatzes. Blick von Südwesten.

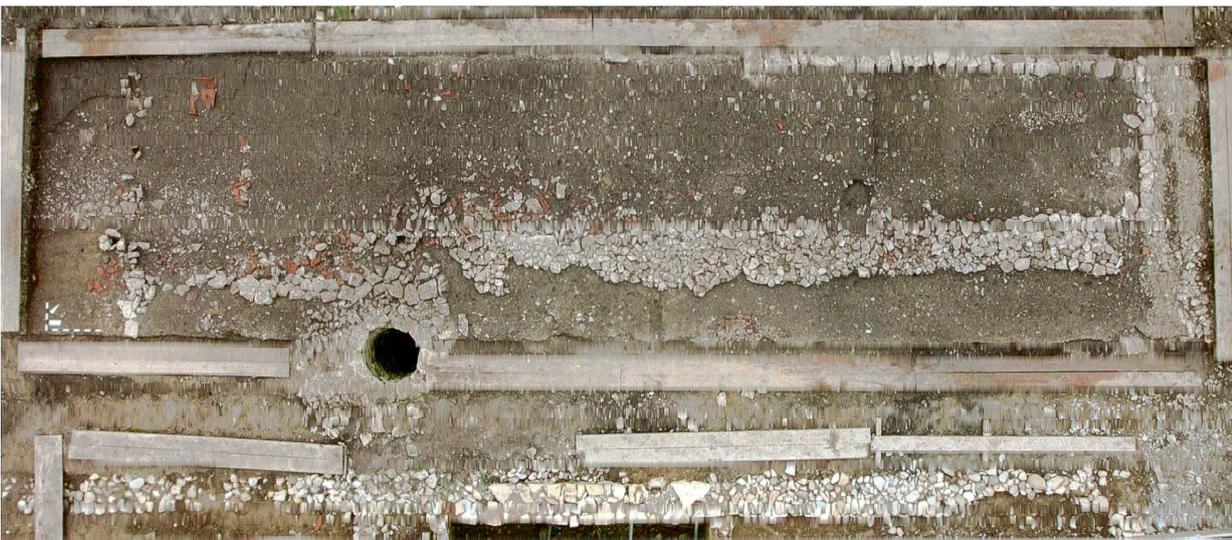
Abb. 22: Kaiseraugst AG, Auf der Wacht (Grabung 2013.001). MR 72 (mittig) verläuft parallel zu MR 13 (unten). MR 71 (oben) gehört zu einem älteren Bauzustand. Der Brunnenschacht MR 12 ist hingegen jünger. Blick von Südosten.

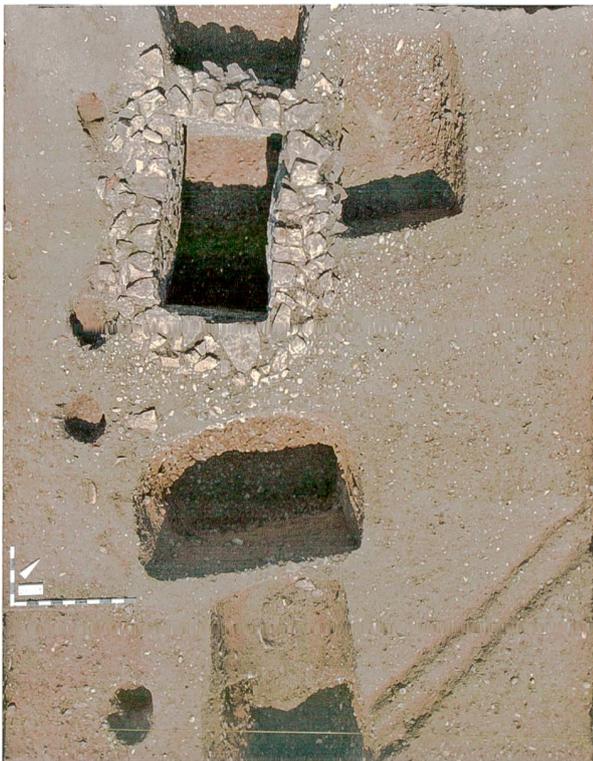
Abb. 24: Kaiseraugst AG, Auf der Wacht (Grabung 2013.001). Blick entlang der Insulamitte, die hier mit einer Reihe von Pfostenstellungen markiert ist (links im Bild). Der Schacht MR 79 ist umgeben von Latrinengruben. Blick von Südosten.

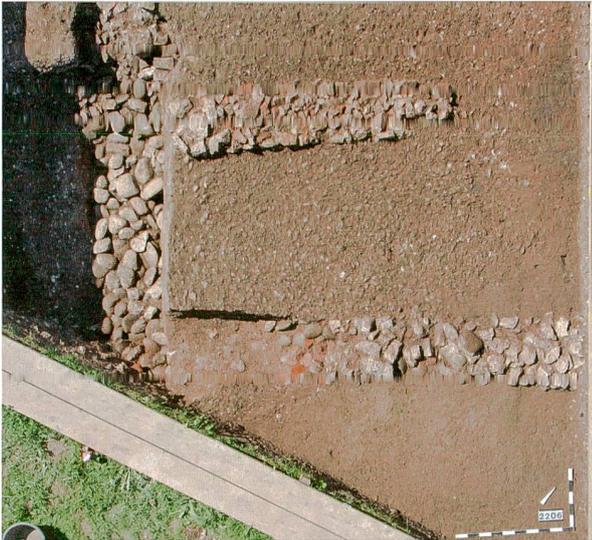
Abb. 25: Kaiseraugst AG, Auf der Wacht (Grabung 2013.001). Südecke der Grabung mit MR 85 (Fundamentschüttung links) und den wesentlich flacher fundamentierten MR 76 (oben) und MR 77. Blick von Südosten.

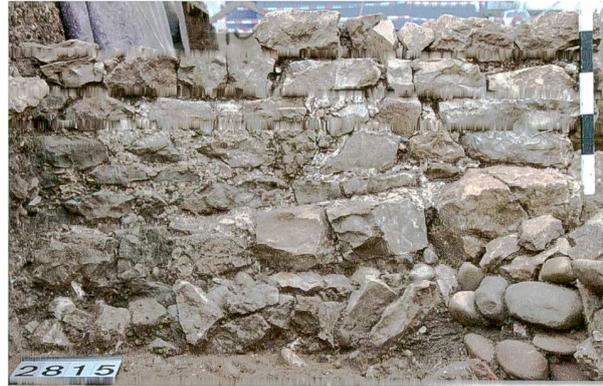
Abb. 26: Kaiseraugst AG, Auf der Wacht (Grabung 2013.001). Ansicht von MR 75. Hier sind Fundament, Ausgleichslage und sechs Lagen aufgehendes Mauerwerk erhalten. Blick von Südosten.

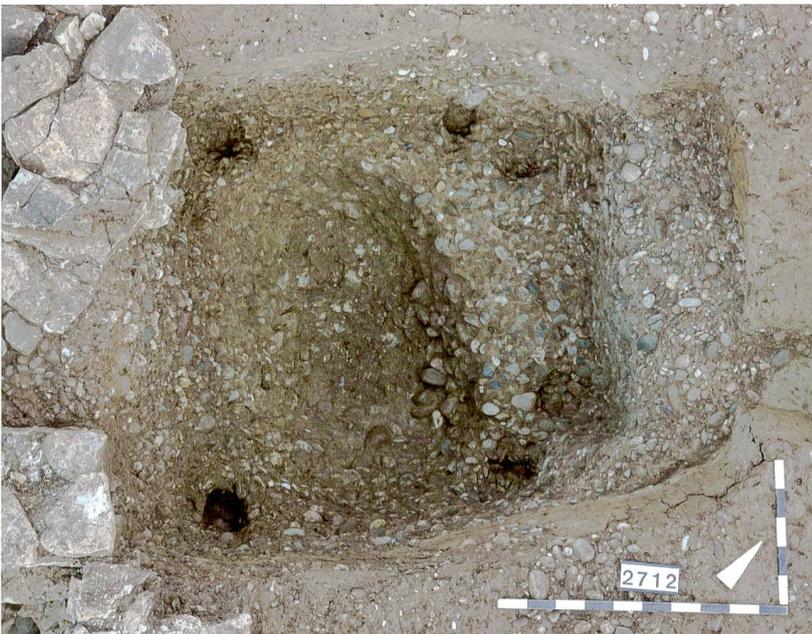
Abb. 27: Kaiseraugst AG, Auf der Wacht (Grabung 2013.001). Vollständig geleerte Latrinengrube mit Pfostenlöchern für eine Holzverschalung. Links oben der Schacht MR 90, links unten die Ecke von MR 74/MR 75. Blick von Südosten.

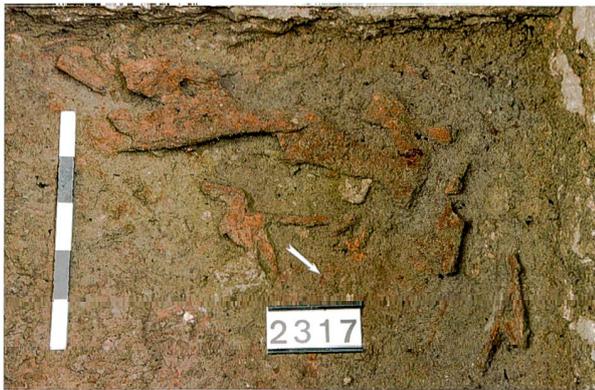
Abb. 28: Kaiseraugst AG, Auf der Wacht (Grabung 2013.001). Sekundär in den Schacht MR 79 eingebrachter Latrinenabfall mit mineralisierten Holzresten. Es sind eindeutig auch Bretterfragmente zu erkennen. Blick von Nordwesten.

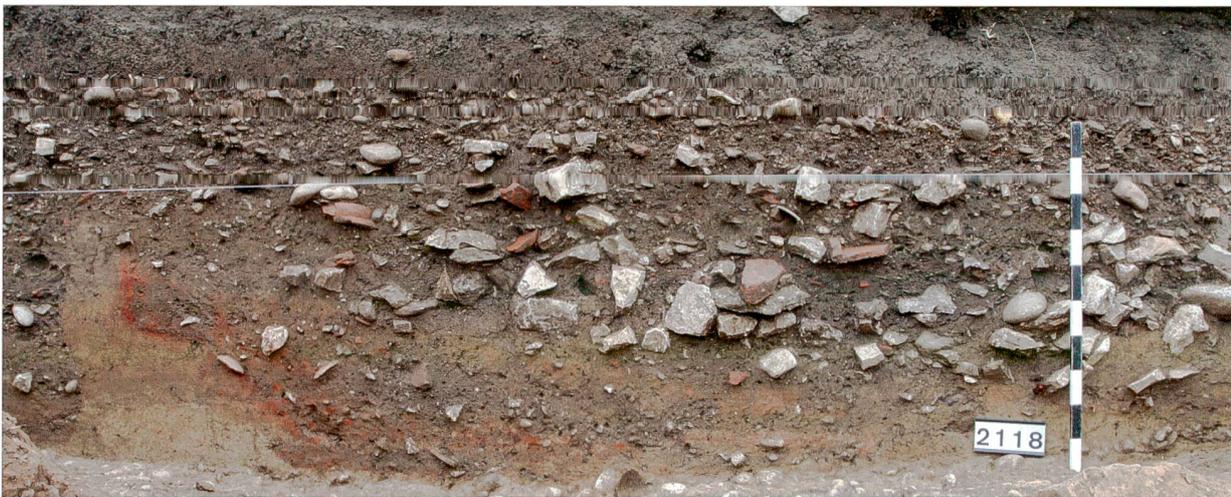
Abb. 31: Kaiseraugst AG, Auf der Wacht (Grabung 2013.001). Südostprofil (Profil P 41) durch einen Teil der spätantiken/frühmittelalterlichen, sehr grossen Lehmabbaugrube. Die Schichten in einem Bereich links im Bild sind vom späteren Abbau verschont geblieben. Dort deutet eine L-förmige Brandrötung auf einen Töpferofen (Ofen 7) hin, der im Zuge des Lehmabbaus zerstört wurde.

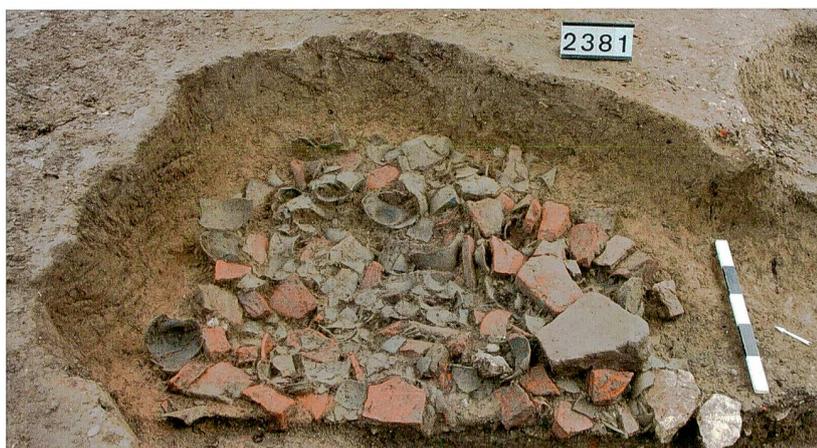
Abb. 32: Kaiseraugst AG, Auf der Wacht (Grabung 2013.001). Töpfereiabfall mit Fehlbränden von Bechern und Ofenschutt in einer Hälfte der Entsorgungsgrube. Blick von Nordwesten.

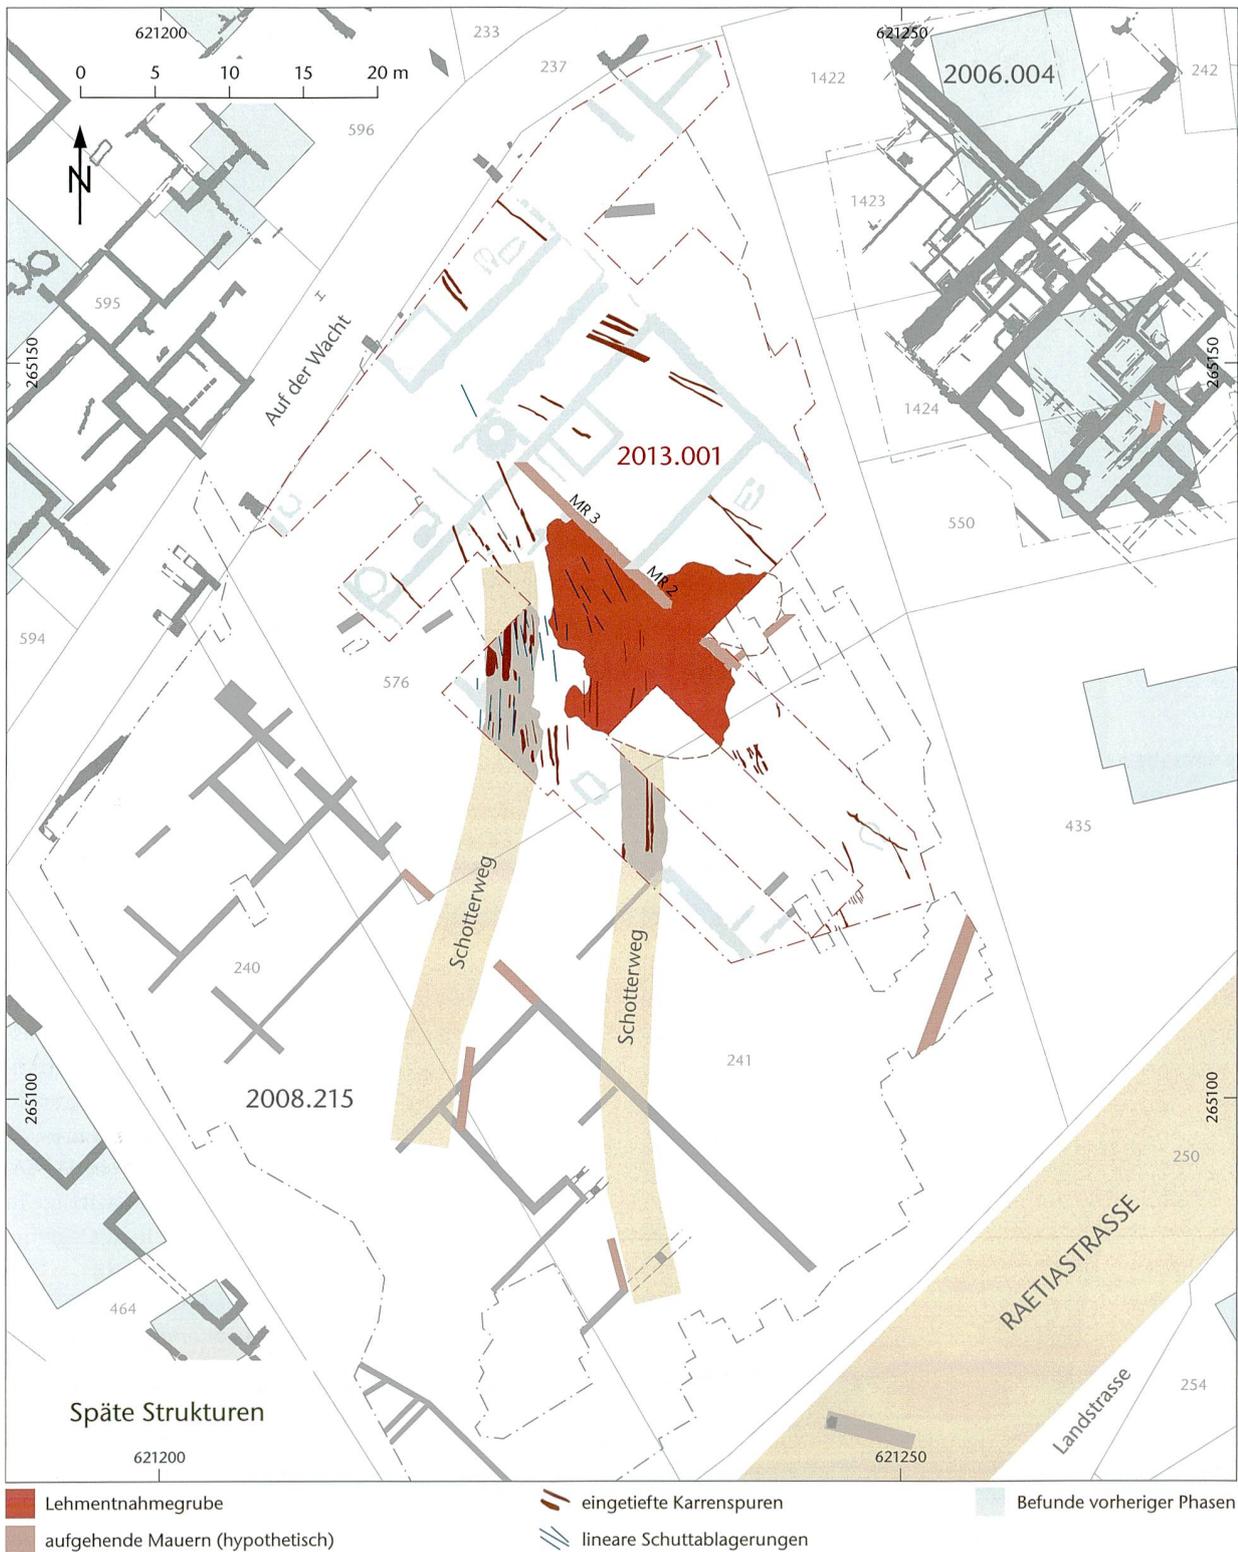
Abb. 33: Kaiseraugst AG, Auf der Wacht (Grabung 2013.001). Plan mit den spätantiken/frühmittelalterlichen Strukturen. In der Mitte liegt eine sehr grosse Lehmentnahmegrube. Zwei Schotterwege führen zu ihr heran bzw. an ihr vorbei. Späte Begehungen des Geländes sind durch eingetiefte Karrenspuren (rotbraune Gräbchen) und lineare Schuttansammlungen in den schutthaltigen Schichten (blaue Linien) nachgewiesen. M. 1:500.

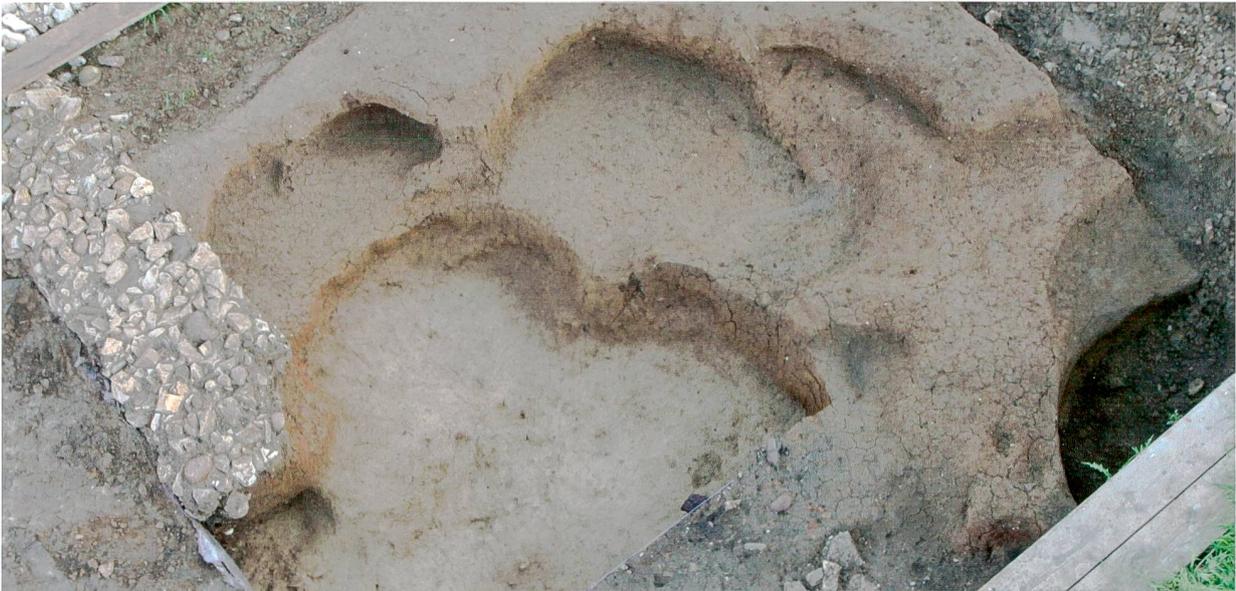
Abb. 34: Kaiseraugst AG, Auf der Wacht (Grabung 2013.001). Der Lehm im Randbereich der sehr grossen Lehmentnahmegrube ist kleeblattförmig abgebaut worden. Unterschneidungen der Grube beweisen, dass diese stellenweise eine längere Zeit offen stand, bevor sie wieder verfüllt wurde. Links im Bild MR 2. Blick von Süden.

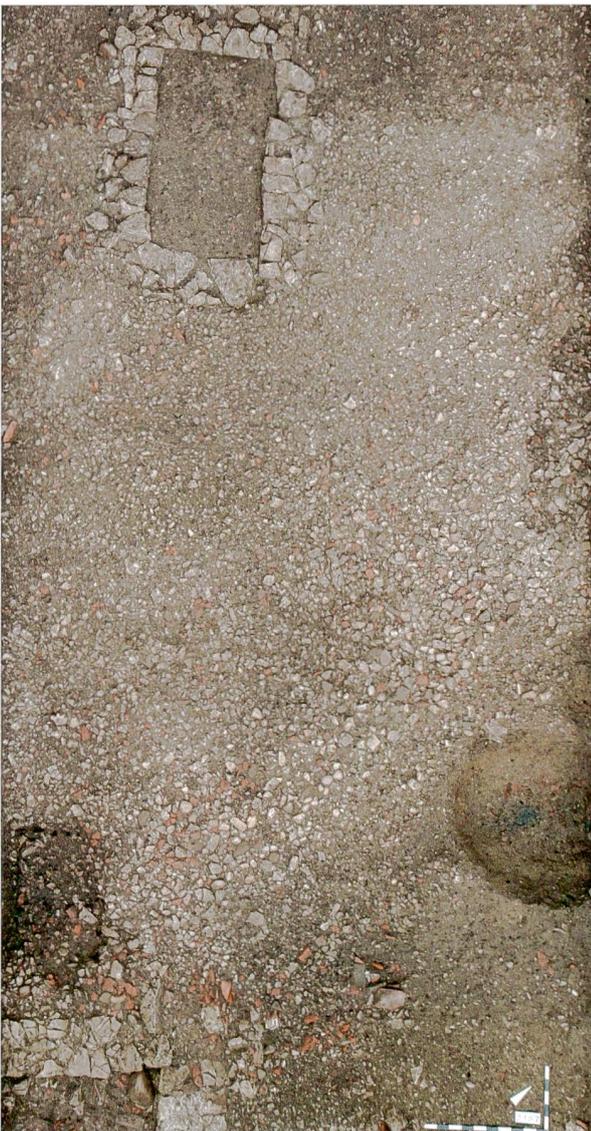
Abb. 35: Kaiseraugst AG, Auf der Wacht (Grabung 2013.001). Der östliche späte Schotterweg verläuft hier diagonal durch das Bild. Er besteht wie der westliche Weg einerseits aus Kies und andererseits aus feinteiligem Schuttmaterial. Oben im Bild der frühere Schacht MR 79, unten die Ecke MR 74/MR 75. Blick von Südosten.

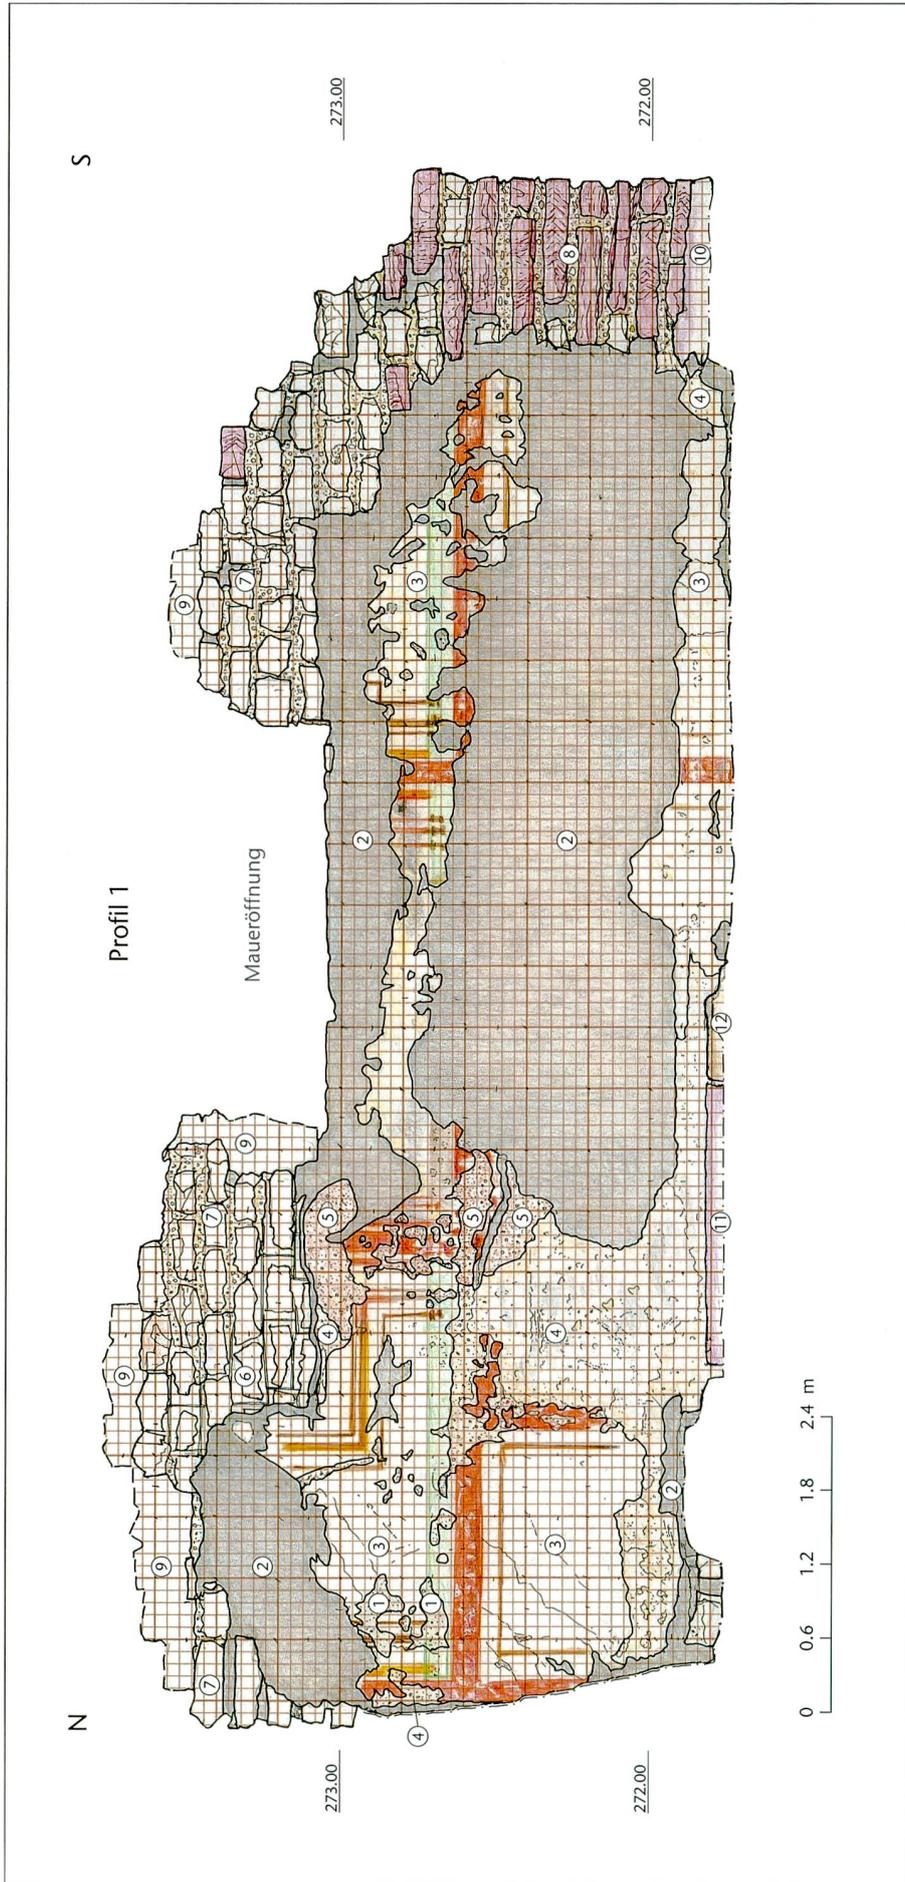
Abb. 37: Kaiseraugst AG, Nachuntersuchungen Schmidmatt (Ereignis 2013.002). Ansicht der Ostmauer MR 26 (Profil P 1) im Gang Raum 5 mit den erhaltenen Wandmalereien und restaurierten Flächen. M. 1:60.

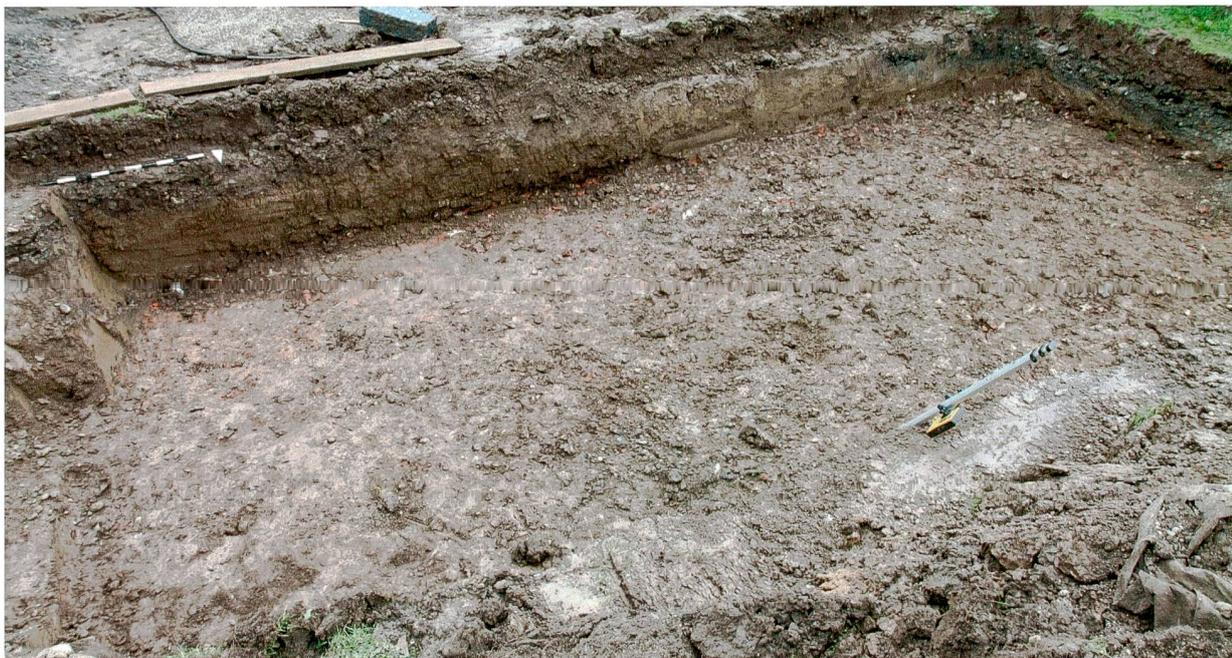
Abb. 40: Kaiseraugst AG, Schwimmbäder Buebechilch 5/7 (Baubegleitung 2013.005). Blick von Nordosten in die Baugrube des südlichen Schwimmbads. Die gegen Süden und vor allem gegen Südwesten (oben und rechts) einsetzende schuttthaltige Deckschicht ist gut erkennbar.

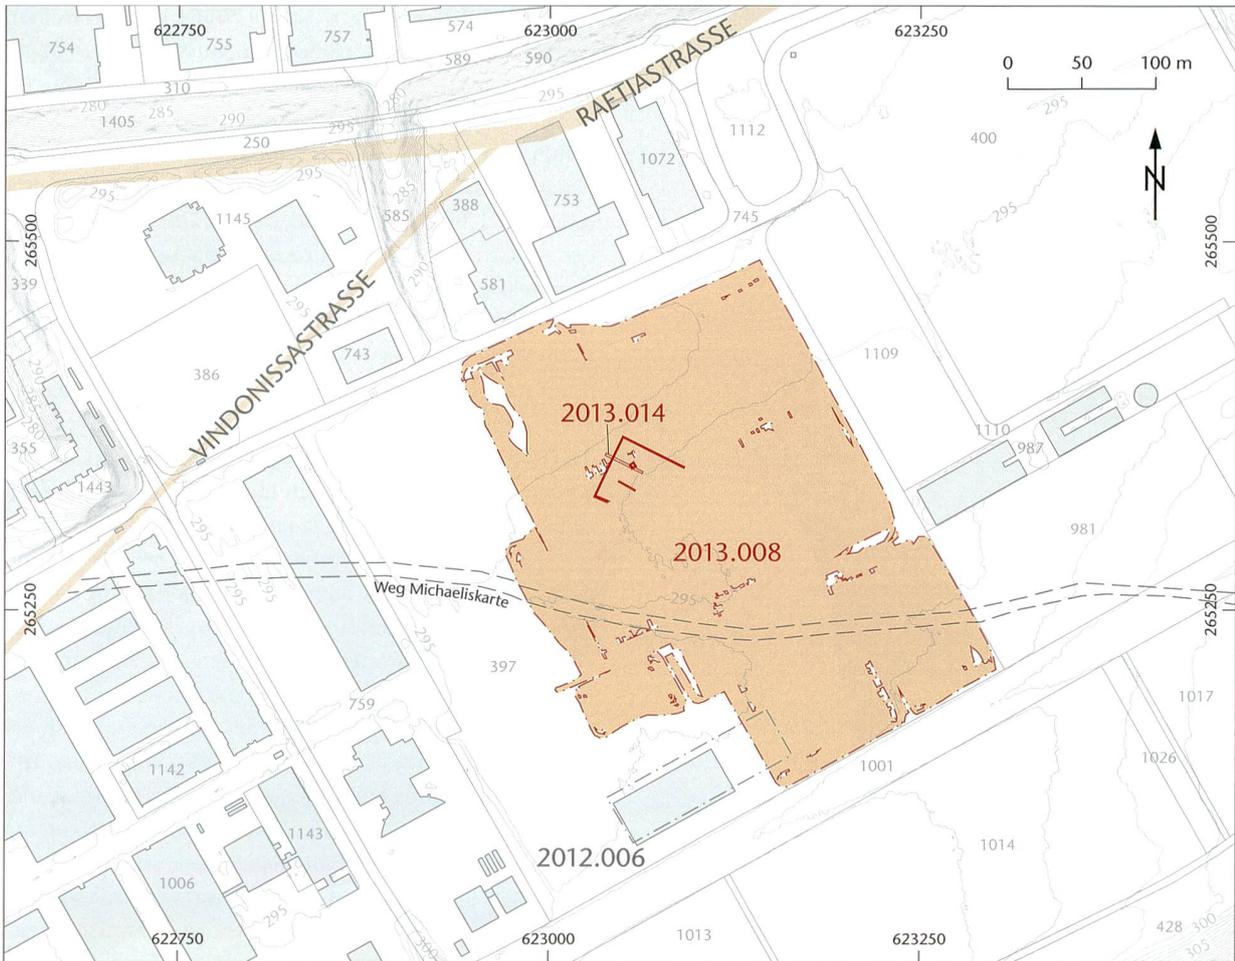
Abb. 43: Kaiseraugst AG, Prospektion Roche-Areal Ost (Prospektion 2013.008). Situationsplan der Prospektion mit den Interpretationen der Georadar-Messungen. Mitten in der gemessenen Fläche liegen Anomalien, die an eine gallorömische Tempelanlage (später widerlegt) erinnern. Gestrichelt ist der Verlauf eines Weges eingezeichnet, der in der Michaeliskarte von 1837–1843 aufgeführt ist und im Inventar der historischen Verkehrswege der Schweiz als römische Nebenstrasse bezeichnet wird. M. 1:5000.

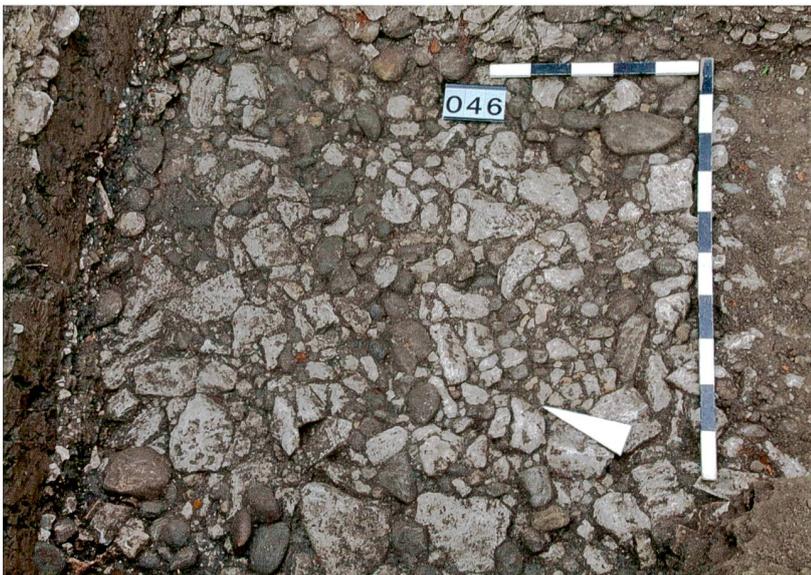
Abb. 48: Kaiseraugst AG, Anbau Spitex (Baubegleitung 2013.009). Blick von Westen auf den eher groben, aber kompakten Belag der Lunastrasse.

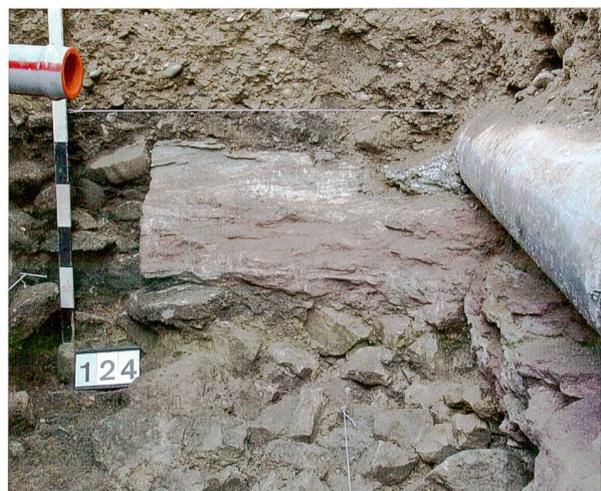
Abb. 54: Kaiseraugst AG, Leitungen Äussere und Innere Reben (Baubegleitung 2013.010). Ansicht des Nordostprofils P 18. Der Sandstein des Brunnenbodens musste von uns abgespitzt werden, was aber einen Schnitt durch den Brunnenboden ergab. Unter dem Sandstein sieht man das grob gemörtelte Fundament, mehrheitlich aus Kalkbruchsteinen, das im Vordergrund des Bildes auf trocken geschütteten Kalksteinen liegt. Die Gerölle links im Bild lehnen gegen den Sandstein und bilden den Unterbau der Unterstadtstrasse oder eines seitlichen Platzes.
