## Ein römisches Badgebäude in Sitten

Von Rudolf Degen

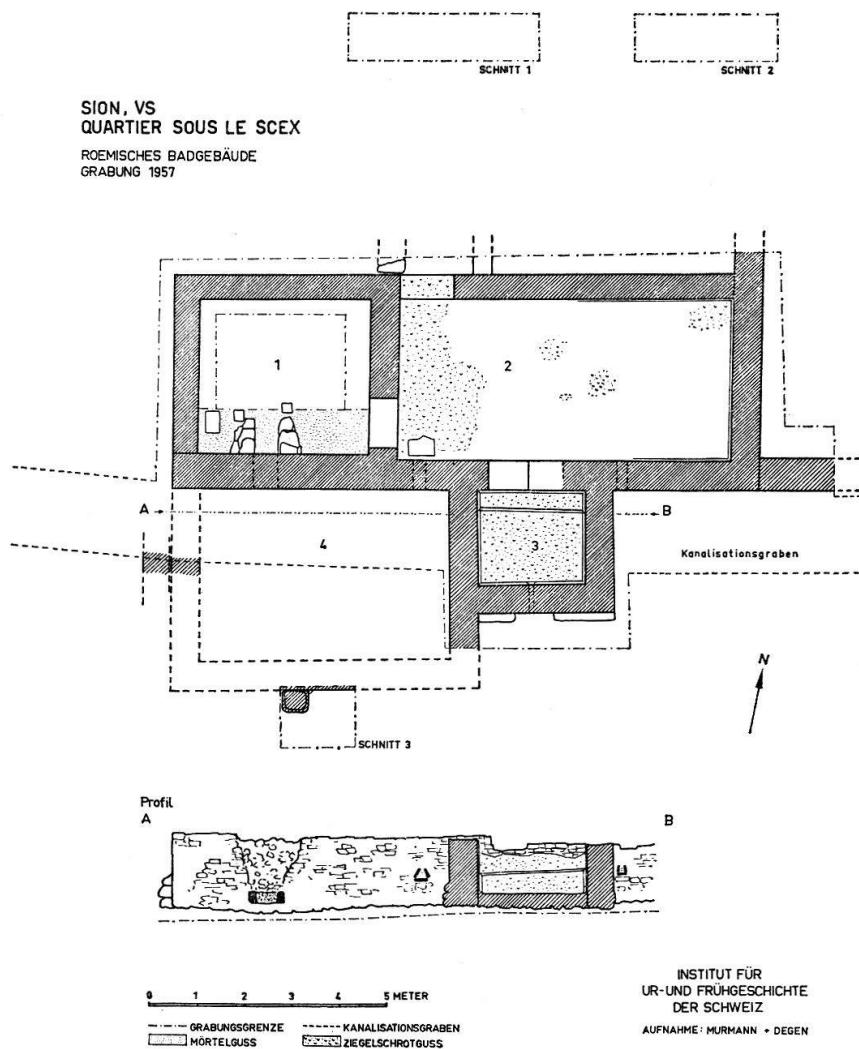
Abb. 2. Sitten-Sion VS, Sous le Scex 1957. Grabungsplan 1:200.

Die Dimensionen des aufgedeckten Baues waren: Länge 12,25 m, Breite 8,75 m (Abb. 2). Sein west-östlich gerichteter Kernbau bestand aus einem annähernd quadra-

tischen Raum 1 und einem doppelt so großen Raum 2. Im Süden fügten sich die Räumlichkeiten 3 und 4 an. Das feste Mauerwerk aus Gestein der Umgebung war 50–60 cm dick und wies stellenweise eine fischgrätartige Schichtung auf. Die beobachteten Fugen des Baues sind als konstruktive Stoßfugen zu deuten.

*Raum 1.* Hypokaustierte Kammer von  $3,60 \times 3,25$  m Innenausdehnung. Die Hypokaustpfilerchen standen auf einem weißen Gußboden. Die Heizung erfolgte vom Raum 4 her durch einen bis in die Hypokausis hineingezogenen Heizkanal. Das Fußbodenniveau lag ca. 65 cm über dem unteren Boden und war gänzlich durchgebrochen. In situ zeigte sich ein Rest dieses Bodens aus Mörtel-Ziegelguß an der Westwand (vgl. Taf. 12, A). Die Trümmerauffüllung des Raumes enthielt Ziegelplatten, einige Tubulifragmente und Bruchstücke viertelrundstabiger Abdichtungsleisten. Anzeichen einer baulichen Veränderung wies der Heizkanal auf, dessen Zungenmauern während der Benützungszeit offenbar erneuert werden mußten. Die über dem Heizloch durchgehende Mauerpartie zeigte eine auf jenen Einbau zurückzuführende Störung des Mauerwerkes (vgl. Taf. 12, A, und Abb. 2, Profil A–B).

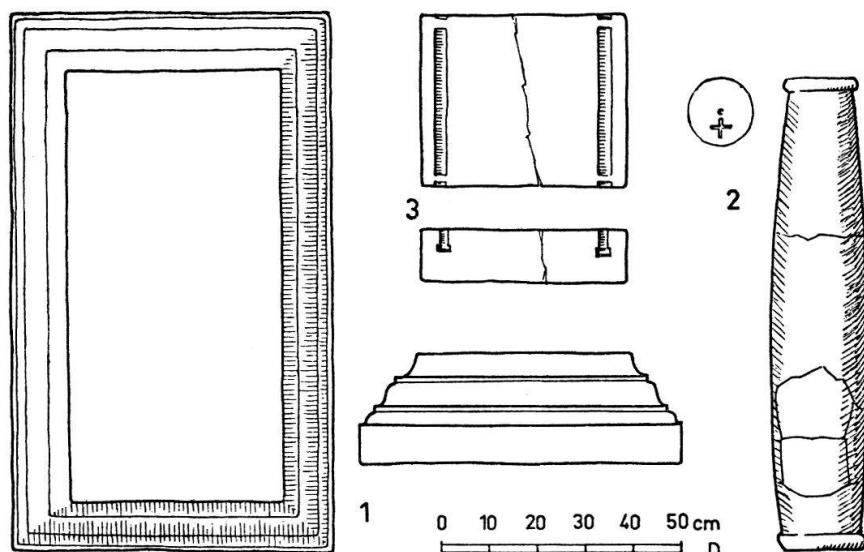
Abb. 4. Sitten-Sion VS, Sous le Scex 1957. 1 und 3 außerhalb des Bades gefunden, 2 aus Raum 2 des Bades. Maßstab 1:20.

2. Randscherbe einer Reibschnüffel des 2. Jh. (Abb. 3, 2).
  3. Säule aus schiefrigem Kalk, zerbrochen, mit Schaftschwellung und einfachem Kapitell- und Basiswulst. Kreuzmarke auf der Stirnfläche des Kapitells. Länge 98,5 cm, größter Dm. ca. 20 cm (Abb. 4, 2 und Taf. 12, C).

5. Sockelplatte aus weißem Marmor mit profilierten Seiten, Länge 112 cm, Breite 67 cm, Dicke 23 cm (Abb. 4, 1 und Taf. 12, C).
  6. Platte aus Silikatgestein mit vertieften Fugen und Zapfenlöchern; Oberseite durch Brand stark geschwärzt (ursprünglich aus dem Heizraum 4?). Länge 43 cm, Breite 36 cm, Dicke 11,5 cm (Abb. 4, 3).

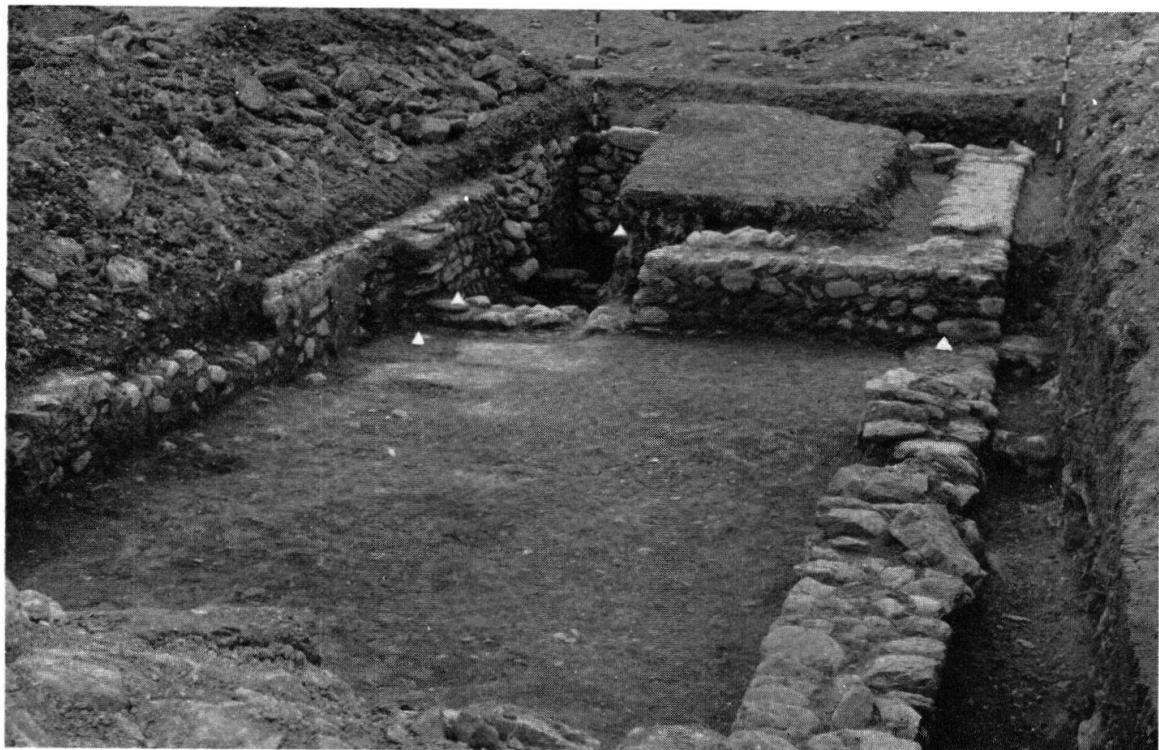
Tafel 12 A. Sitten-Sion VS, Sous le Scex 1957, Räume 1 und 2, Blick von Nordosten, mit Markierung der Niveaus.

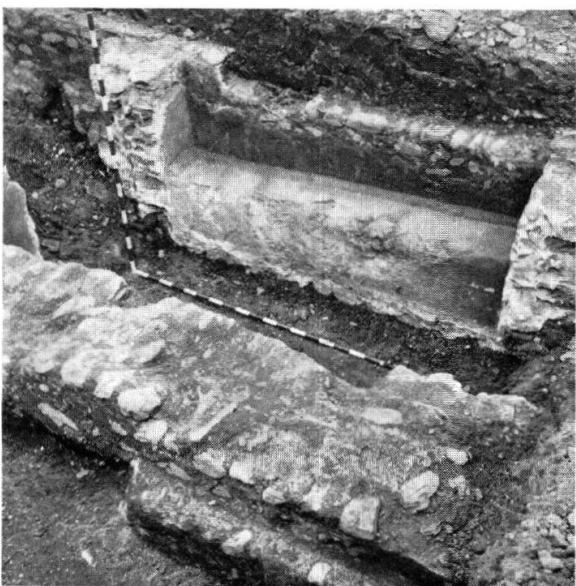
Tafel 12 B. Sitten-Sion VS, Sous le Scex 1957, Frigidariumswanne. Blick von Südosten.

*Raum 3.* Piscina (Kaltwasserwanne) mit  $2,3 \times 2,0$  m messendem Innenraum (Taf. 12, B). Der Einstieg erfolgte von Raum 2 her über eine Treppenbank. Wände und Fußboden waren mit wasserfestem Ziegelschrotverputz überzogen, die Ecken und Winkel mit Viertelrundstableisten abgedichtet. Der Abfluß des Wassers erfolgte durch einen runden Durchlaß in der Südwand.

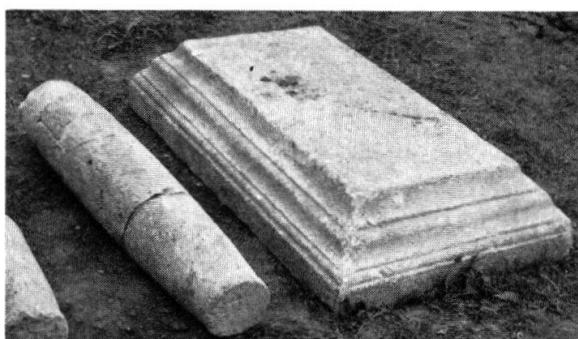
Tafel 12 C. Sitten-Sion VS, Sous le Scex 1957, Kalksäulen aus Raum 2, profilierte Sockelplatte aus Kanalisationsgraben.
