Artikel: Ein römisches Badgebäude in Sitten

Ein römisches Badgebäude in Sitten

Von Rudolf Degen

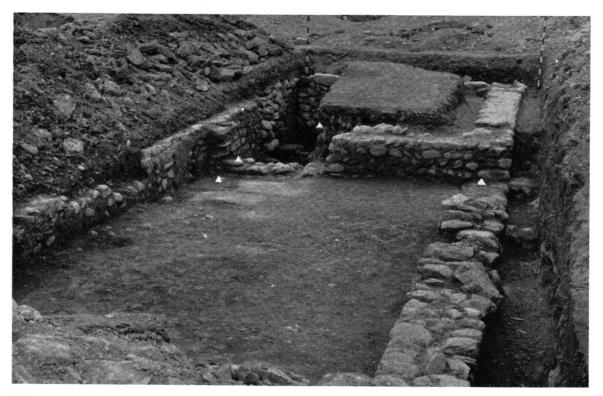
Tafel 12 A. Sitten-Sion VS, Sous le Scex 1957, Räume 1 und 2, Blick von Nordosten, mit Markierung der Niveaus.

Raum 1. Hypokaustierte Kammer von 3,60×3,25 m Innenausdehnung. Die Hypokaustpfeilerchen standen auf einem weißen Gußboden. Die Heizung erfolgte vom Raum 4 her durch einen bis in die Hypokausis hineingezogenen Heizkanal. Das Fußbodenniveau lag ca. 65 cm über dem unteren Boden und war gänzlich durchgebrochen. In situ zeigte sich ein Rest dieses Bodens aus Mörtel-Ziegelguß an der Westwand (vgl. Taf. 12, A). Die Trümmerauffüllung des Raumes enthielt Ziegelplatten, einige Tubulifragmente und Bruchstücke viertelrundstabiger Abdichtungsleisten. Anzeichen einer baulichen Veränderung wies der Heizkanal auf, dessen Zungenmauern während der Benützungszeit offenbar erneuert werden mußten. Die über dem Heizloch durchgehende Mauerpartie zeigte eine auf jenen Einbau zurückzuführende Störung des Mauerwerkes (vgl. Taf. 12, A, und Abb. 2, Profil A–B).

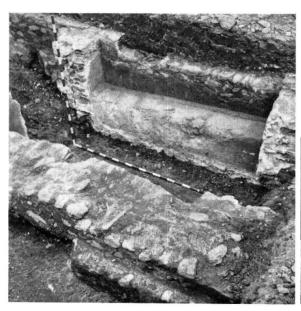
Tafel 12 B. Sitten-Sion VS, Sous le Scex 1957, Frigidariumswanne. Blick von Südosten.

Raum 3. Piscina (Kaltwasserwanne) mit 2,3 × 2,0 m messendem Innenraum (Taf. 12, B). Der Einstieg erfolgte von Raum 2 her über eine Treppenbank. Wände und Fußboden waren mit wasserfestem Ziegelschrotverputz überzogen, die Ecken und Winkel mit Viertelrundstableisten abgedichtet. Der Abfluß des Wassers erfolgte durch einen runden Durchlaß in der Südwand.
