Artikel: Ein römisches Badgebäude in Sitten

Ein römisches Badgebäude in Sitten

Von Rudolf Degen

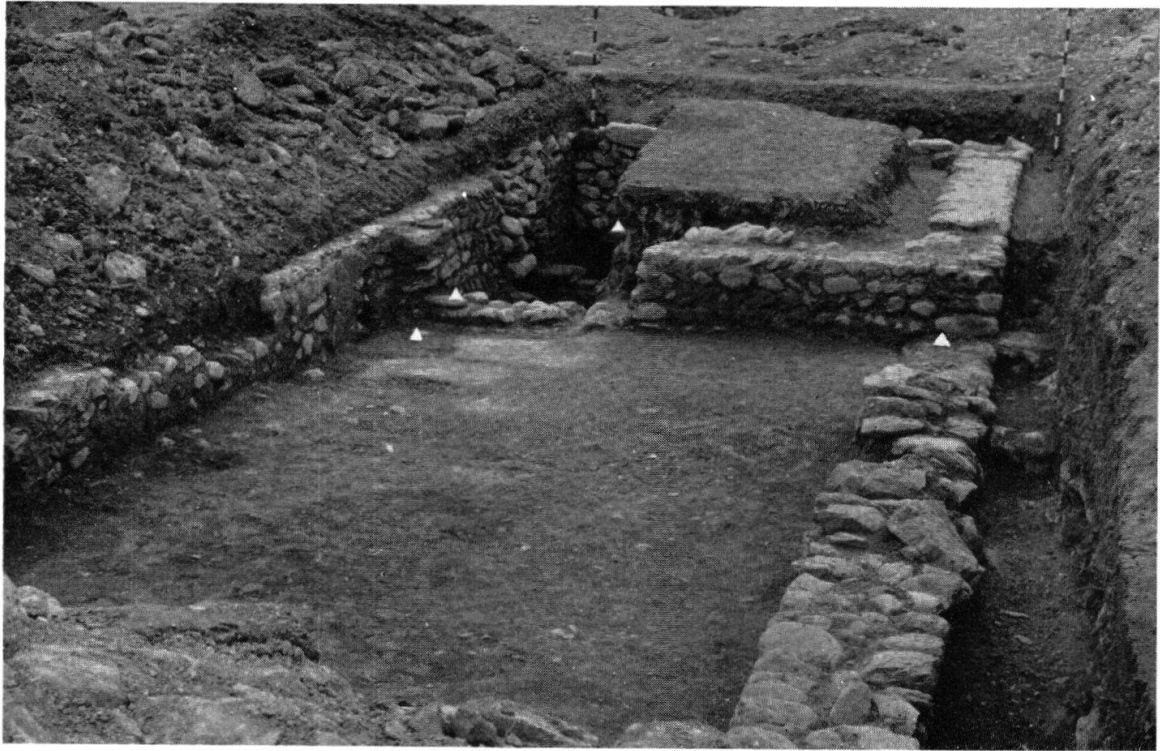
Tafel 12 A. Sitten-Sion VS, Sous le Scex 1957, Räume 1 und 2, Blick von Nordosten, mit Markierung der Niveaus.
