Artikel: Ein neues Oekonomiegebäude des römischen Gutshofes bei Seeb

# Ein neues Oekonomiegebäude des römischen Gutshofs bei Seeb

# Von Yvette Mottier

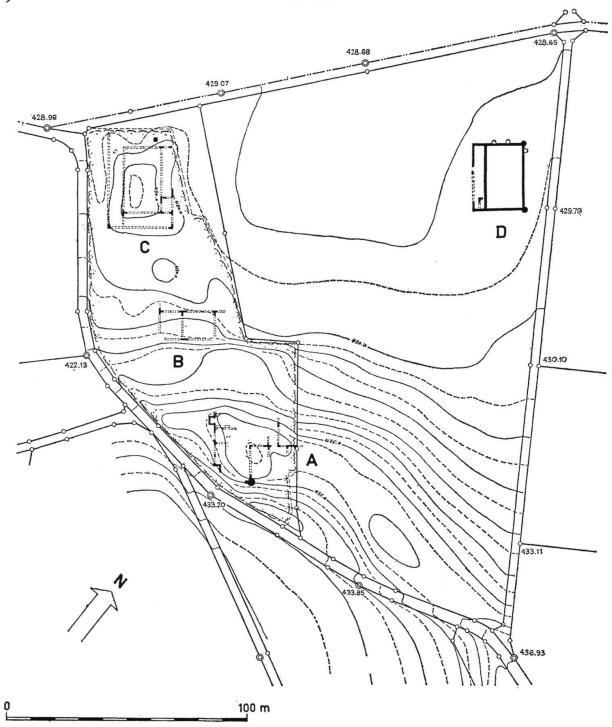
Abb. 1. Winkel ZH, Seeb. Römischer Gutshof. Übersichtsplan 1:2000.

Seit über hundert Jahren kennt man den römischen Gutshof bei Seeb und immer wieder hat man in dem Gebiet Grabungen vorgenommen (vgl. Übersichtsplan Abb. 1). Conrad Meyer von Seeb sondierte im Herrenhaus 1852–1854 und 1867/68<sup>1</sup>. In den Jahren 1952–1955 untersuchte O. Germann von Zürich ein landwirtschaftliches Gebäude<sup>2</sup>.

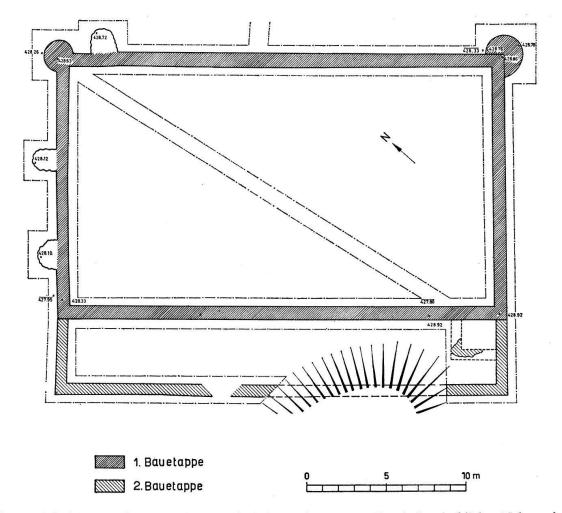
Abb. 2. Winkel ZH, Seeb. Römischer Gutshof. Ausgrabung 1958: Landwirtschaftliches Nebengebäude (Bau D). Grabungsplan Maßstab 1:300.

Durch die Firma Rathgeb war die ca. 30 cm dicke Humusschicht, die über den römischen Mauern lag, weggebaggert worden, so daß der Mauerverlauf an mehreren Stellen erkennbar war. Die Arbeit förderte ein Gebäude (Bau D) mit langrechteckigem Grundriß von 16,5 auf 28,1 m zutage (Abb. 2). In einer zweiten Bauphase war dem Gebäude an der SW-Seite ein Anbau von 4,7 m Breite angefügt worden; in der W-Ecke ist das angesetzte Mauerstück gegenüber der NW-Mauer leicht abgewinkelt. In der S-Ecke dagegen bildet der Anbau die genaue Fortsetzung des Verlaufs der SO-Mauer. An der NO- und NW-Mauer waren nur noch die eigentlichen Fundamente vorhanden; das südliche Ende der SW-Mauer und die SO-Mauer waren bis zur ersten Lage des aufgehenden Mauerwerkes erhalten, welches beidseitig ca. 10 cm eingezogen war. An manchen Stellen konnten 6–8 Steinlagen festgestellt werden. Sie bestehen aus Flußgeröll; die Steine weisen meist eine längliche Form auf. In den untersten Lagen sind sie schräggestellt (übliches Fischgrätmuster römischer Mauern).

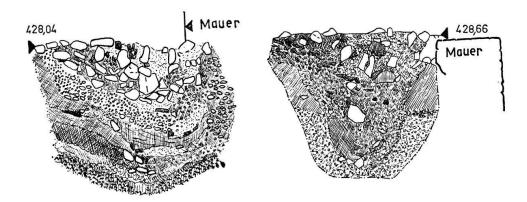
Abb. 3. Profil 1 bei der nordwestlichen Seitenmauer (Steinlage bei Punkt 428.12). Maßstab 1:50. Abb. 4. Profil 2 durch die nordöstliche Längsmauer (Steinlage bei Punkt 428.72). Maßstab 1:50.

Profilschnitt 1 an der NW-Mauer (vgl. Abb. 3): Es zeichnen sich deutlich verschiedene Lagen ab; auf lehmige Schichten folgt eine stark kiesige, grünlich gefärbte Schicht. Darüber liegt eine Einfüllung von großen Steinen mit viel Mörtel vermischt. Die Schichten ziehen sich bis unter die Mauer, die an dieser Stelle nur noch in einer Lage erhalten ist. Das Ganze sieht aus wie eine Einschüttung, die vor Erbauung der Mauer erfolgt sein muß. Die obersten Steinblöcke bilden den Abschluß. Die beschriebene Schichtung war nur unter den Steinblöcken feststellbar, so daß die Möglichkeit besteht, daß dies eine zugeschüttete Abfallgrube ist.

Profilschnitt 2 an der NO-Mauer (vgl. Abb. 4): Dieses Profil war vollkommen eindeutig: Nach Erbauung der Mauer war neben der Mauer eine V-förmige Grube ausgehoben worden, die sich langsam wieder auffüllte. Auch hier wurden Fragmente von Leistenziegeln und Mörtel gefunden, Keramik dagegen nicht. Eine botanische Untersuchung, die durch das Institut Rübel in Zürich vorgenommen wurde, ergab, daß es sich nicht um eine gewöhnliche Abfall- oder Abortgrube handeln kann; es sehe vielmehr aus, als ob hier eine langsame Ablagerung oder Anschwemmung stattgefunden habe.

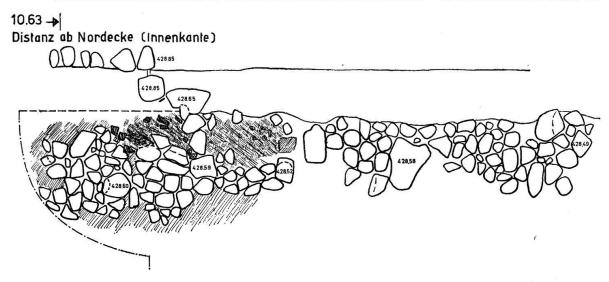
Abb. 5. Steinsetzung westlich der Nordostmauer. - Maßstab 1:50.

An der Innenseite der NO-Mauer, ca. 10 m von der N-Ecke entfernt, legten wir eine Steinsetzung frei, die vorläufig nicht gedeutet werden kann. Sie liegt im ersten Bauhorizont, unter dem Ziegelschutt. Aus rundlichen Steinen sind vier halbrunde Flächen ausgelegt. Die Stelle weist Brandspuren auf. Dieser Befund wurde deshalb erwähnt, damit man bei künftigen Objekten auf etwas Ähnliches achten kann; vielleicht läßt es sich auf Grund einer klareren Situation erklären (Abb. 5, Tafel 13 B).

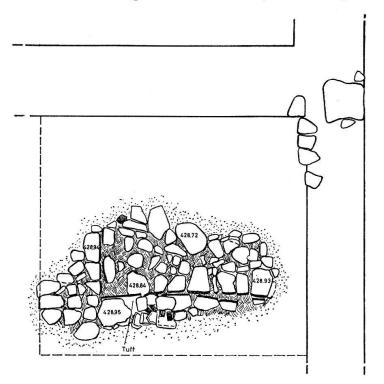
Abb. 6. Reste von Einbauten bei der Südecke (vgl. Grabungsplan Abb. 2). - Maßstab 1:50.

In der S-Ecke, im Anbau, befand sich ebenfalls eine Steinsetzung. Es muß ein sockelartiger Unterbau für eine Truhe oder Kiste gewesen sein. Auffällig ist, wie die eine Steinreihe einen rechten Winkel beschreibt. Eben diese Reihe hebt sich durch einen Niveauunterschied von etwa 10 cm von der Lage innerhalb dieser Linie ab. Die These, hier habe eine Truhe gestanden, wird noch durch den Umstand gestützt, daß in unmittelbarer Nähe, östlich von diesem Steinbett, und zwar nur östlich, eine sehr große Menge von Keramik, grobe Ware und Terra Sigillata, drei Sensenblätter, zwei Messerklingen, ein Türbeschlag, ein Schlüssel u. a. gefunden wurden (Abb. 6, Tafel 12A).

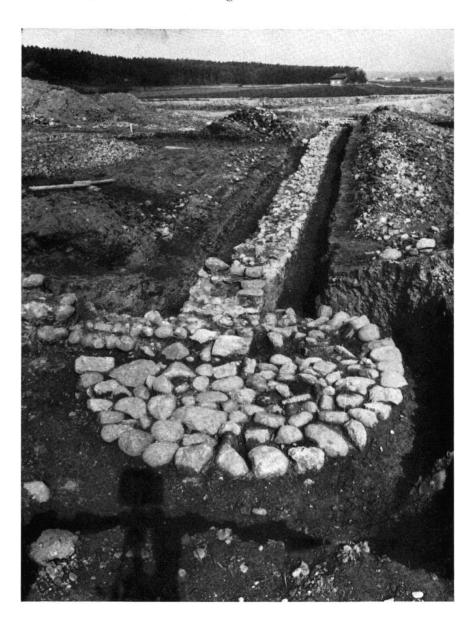
Tafel 11. Winkel ZH, Seeb. Römischer Gutshof, Bau D. Blick von Südost über das Grabungsfeld 1958 (S. 95f.).

licher Steine erhalten blieb (Tafel 11). Der Durchmesser dieses Fundamentes beträgt 2,30 m (vgl. Oberlunkhofen und Oberentfelden).

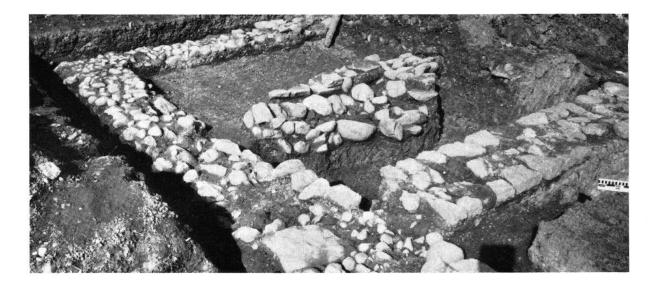
Tafel 12 A. Winkel ZH, Seeb. Römischer Gutshof, Ausgrabung 1958, Bau D. Westlicher Anbau, darin Reste der eingebauten Mauer, von Osten gesehen.

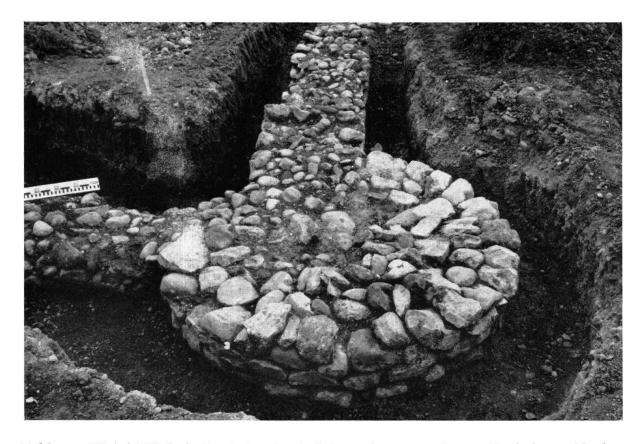
Tafel 12 B. Winkel ZH, Seeb. Römischer Gutshof, Ausgrabung 1958, Bau D. Nordecke aus Nordost.

Einige Besonderheiten verdienen speziell erwähnt zu werden. An der N- und O-Ecke befinden sich runde Eckstrebepfeiler. Derjenige der N-Ecke ist mit der Mauer im Verband gemörtelt. Gleichgeformte Steine sind in konzentrischen Kreisen regelmäßig angeordnet und bilden eine Art Rundturmfundament, das einen Durchmesser von 1,90 m hat. Mindestens drei Lagen aufgehendes, gemörteltes Mauerwerk sind erhalten; darunter befindet sich keine Fundamentierung mehr (Tafel 12B). An die O-Ecke ist ein ähnlicher, runder Eckstrebepfeiler angesetzt, von dem aber nur eine Lage ungemörtelter, rund-

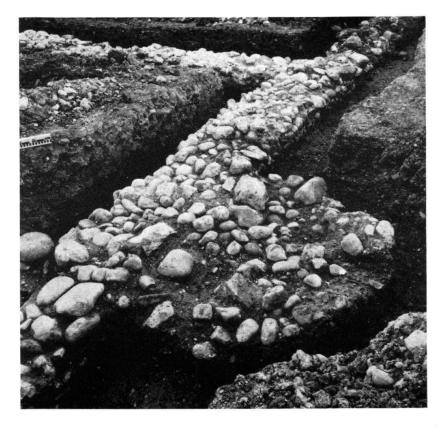
Tafel 13 A. Winkel ZH, Seeb. Römischer Gutshof, Ausgrabung 1958, Bau D. Westpartie mit W-Ecke aus Nordosten. Im Hintergrund der schmale Anbau.

Bei der zweiten Steinlage könnte es sich um die untersten Fundamentelemente einer Mauerverstärkung gehandelt haben, ähnlich wie an den Ecken. Es muß jedoch leider bei der Vermutung bleiben, da eindeutige Belege nicht erbracht werden konnten (Tafel 13 A). Der Schnitt durch diese Steinsetzung zeigte, daß sie sich über einer dünnen Lehmschicht und über dem Kies befand. Die Mauer wies an dieser Stelle zwei Lagen

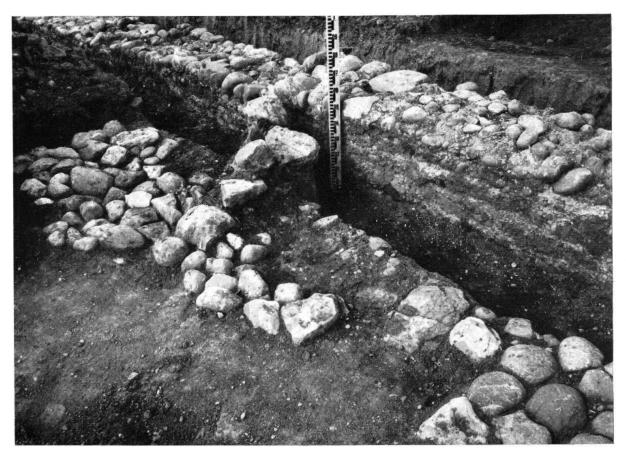
Tafel 13 B. Winkel ZH, Seeb. Römischer Gutshof, Ausgrabung 1958, Bau D. Mittelpartie der Nordostmauer, von Süden (S. 98).
